INFORME DE FISCALIZACIÓN AMBIENTAL

DEPÓSITO DE PASTA CABILDO - MINERA LAS CENIZAS

DFZ-2015-555-V-RCA-IA

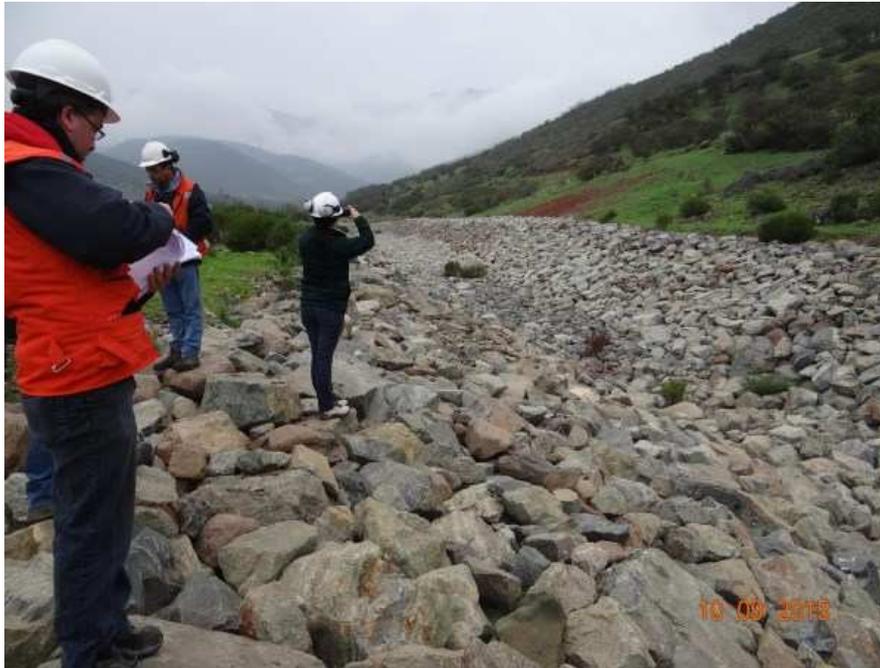
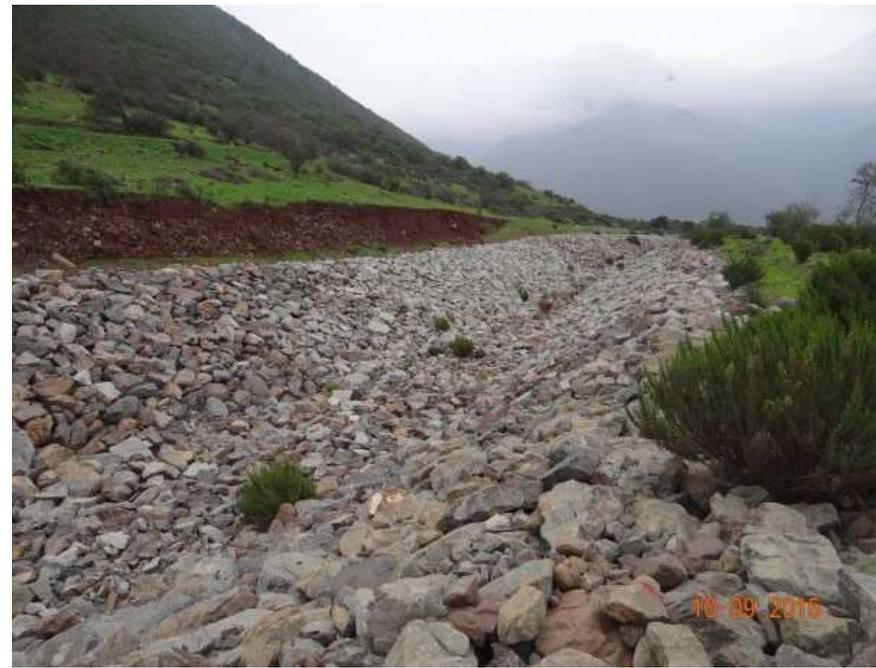
Número de Hecho Constatado: 1	Estación: 1
Exigencia: RCA N° 337/2007, Considerando 4.2.1 letra f) <i>Para evitar efectos debido a las crecidas, se contempla realizar obras para encauzar un tramo de 800 m. del eje de la Quebrada. El mejoramiento consiste en la excavación de una sección que permitirá el escurrimiento seguro del flujo de agua (...). Durante la etapa de operación se colocarán rocas de gran tamaño (enrocado) en la base y paredes del cauce, con el propósito de evitar la erosión y socavación debido a eventos de crecidas.</i> RCA N° 337/2007, Considerando 4.3 letra g) <i>Sobre la base del análisis hidráulico, se concluye que es necesaria la implementación de medidas en la quebrada El Chinchorro para confinar el flujo dentro del cauce estudiado. (...). Las modificaciones consistirán en mejorar el encauzamiento hacia la ribera izquierda de la quebrada y la ampliación de la base del cauce, con el fin de impedir el desbordamiento. El diseño considera la excavación de un tramo de 800 m. de longitud aproximadamente, que tendrá un ancho basal de 4,5 m. una profundidad de 3,5 m. y talud de 2:1 (H:V) en los bordes.</i> <i>La Figura N° 5 muestra una sección del tramo que será mejorado para asegurar el encauzamiento y evitar desbordes.</i>

Fotografía 1.	Fecha : 10 de Septiembre de 2015		Fotografía 2.	Fecha : 10 de Septiembre de 2015	
Coordenadas DATUM WGS84, Huso 19	Este: 304.033 m.	Norte: 6.405.284 m.	Coordenadas DATUM WGS84, Huso 19	Este: 304.033 m.	Norte: 6.405.284 m.
Descripción Medio de Prueba: Evidencia de obra de encauzamiento y mejoramiento de la Quebrada Chinchorro con enrocado. Vista dirección Este.			Descripción Medio de Prueba: Evidencia de obra de encauzamiento y mejoramiento de la Quebrada Chinchorro con enrocado. Vista dirección Oeste.

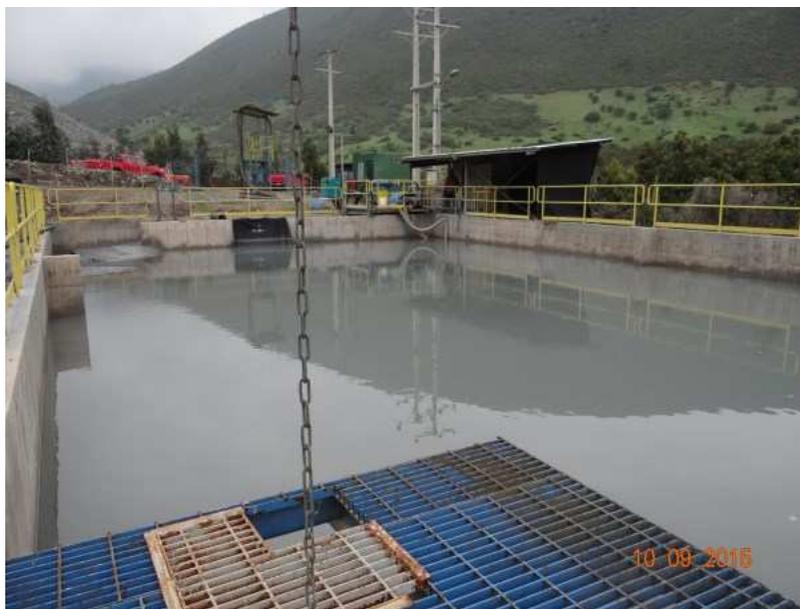
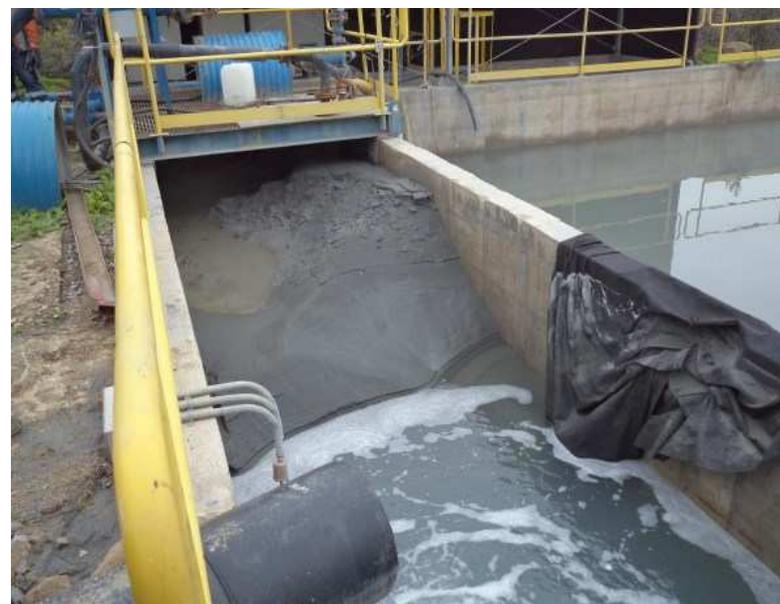
<p>Hecho(s) constatado(s) durante la fiscalización:</p> <ol style="list-style-type: none"> En relación a la piscina coleccionadora, se constató la existencia de una piscina de hormigón sin recubrimiento impermeabilizante y que sus dimensiones son de 23 m. de largo por 10 m. de ancho.(Fotografía N°3) Se constató que existe otra piscina denominada por el Titular como "Piscina de emergencia" (Fotografía N°5) y que es de construcción posterior. Se encuentra revestida por una membrana plástica impermeable. Según lo informado por el Sr. Andrés Monardes, Superintendente de Planta, las capacidades de ambas piscinas completan 1.373 m³. Con respecto a la piscina de emergencia, ésta se llena a partir del rebalse de la piscina coleccionadora y su salida se encuentra conectada a la quebrada Los Maquis, por medio de un canal de evacuación revestido de material plástico (Fotografía N°6). Según lo informado por la Sra. Opazo, esta piscina de emergencia se construyó luego del evento de altas precipitaciones del año 2012 y que fue informada sectorialmente a SERNAGEOMIN. <p>Con ocasión de esto, durante la inspección se solicitó al Titular remitir el documento de respaldo con la autoridad sectorial, de la construcción de la llamada piscina de emergencia. Al respecto, el Titular mediante Carta GO-94/15 del 17.09.2015 y recepcionada por la SMA el 17.09.2015 (ANEXO 1), remitió copia de Acta de Fiscalización SERNAGEOMIN realizada el día 07.06.2012 a esta instalación. En ella sólo se realizó una constatación de hechos en la cual se indicó lo siguiente, que "Se</p>

implementará una nueva piscina colectora de drenes, de similar característica a la existente”. Por lo tanto no existe autorización sectorial formalizada, para la construcción y funcionamiento de esta piscina de emergencia.

- e) Se constató además que ambas piscinas contienen material de relave en su interior, lo que reduce su capacidad (Fotografía N°4). Al momento de la inspección existe drenaje de agua desde el depósito.

Fotografía 3.	Fecha : 10 de Septiembre de 2015		Fotografía 4.	Fecha : 10 de Septiembre de 2015	
Coordenadas DATUM WGS84, Huso 19	Este: 303.507 m.	Norte: 6.405.841 m.	Coordenadas DATUM WGS84, Huso 19	Este: 303.507 m.	Norte: 6.405.841 m.
Descripción Medio de Prueba: Evidencia de piscina colectora de hormigón, sin recubrimiento de HDPE.			Descripción Medio de Prueba: Evidencia de ducto de entrada a piscina colectora. Se visualizan sólidos sedimentados que disminuyen capacidad de contención.

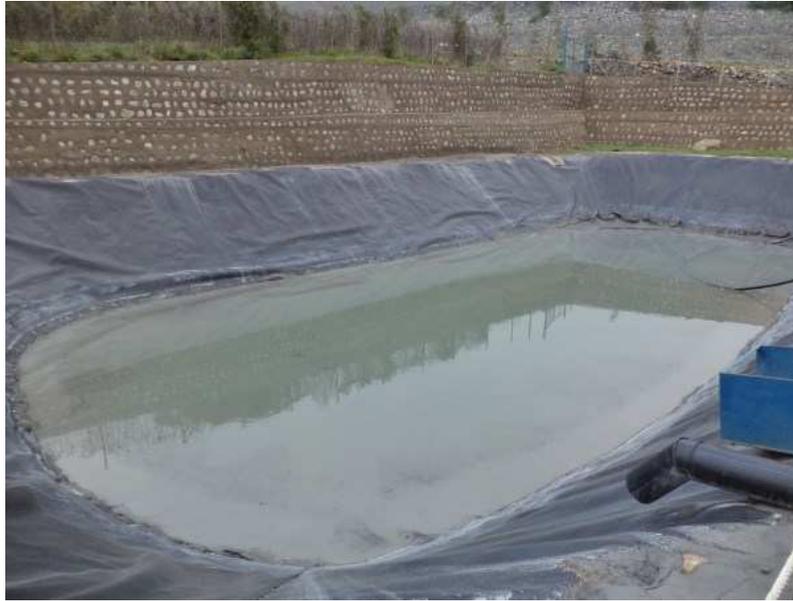
Fotografía 5.	Fecha : 10 de Septiembre de 2015	
Coordenadas DATUM WGS84, Huso 19	Este: 303.502 m.	Norte: 6.405.868 m.
Descripción Medio de Prueba: Evidencia de piscina de emergencia. Recibe por rebalse aguas desde piscina colectora.

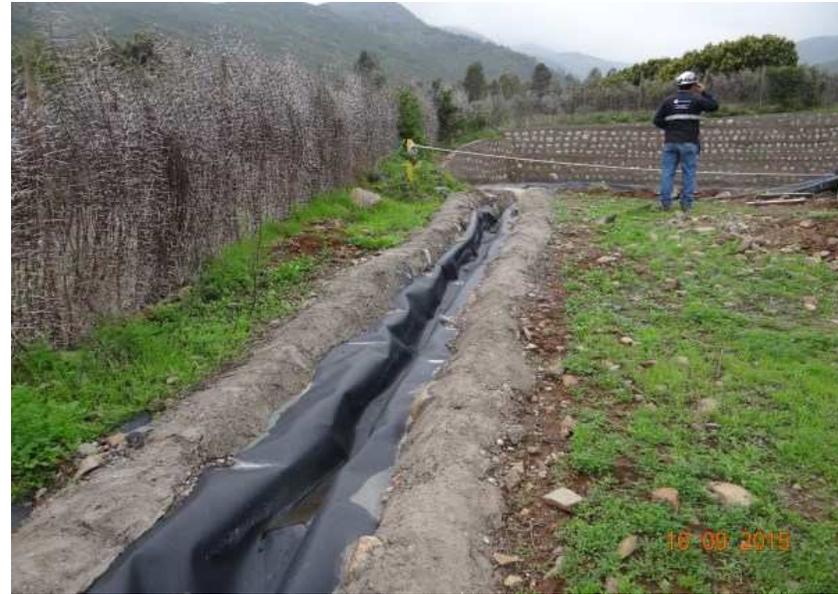
Fotografía 6.	Fecha : 10 de Septiembre de 2015	
Coordenadas DATUM WGS84, Huso 19	Este: 303.502 m.	Norte: 6.405.868 m.
Descripción Medio de Prueba: Evidencia de obra de canalización para el efluente que se descarga a la Quebrada Los Maquis.

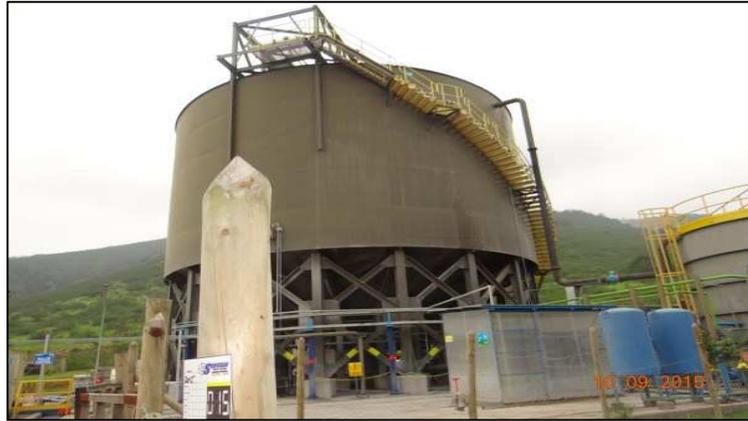
Fotografía 7. Fecha : 10 de Septiembre de 2015
Coordenadas DATUM WGS84, Huso 19 Este: 304.772 m. Norte: 6.404.692m.
Descripción Medio de Prueba: Instalaciones asociadas al espesador.

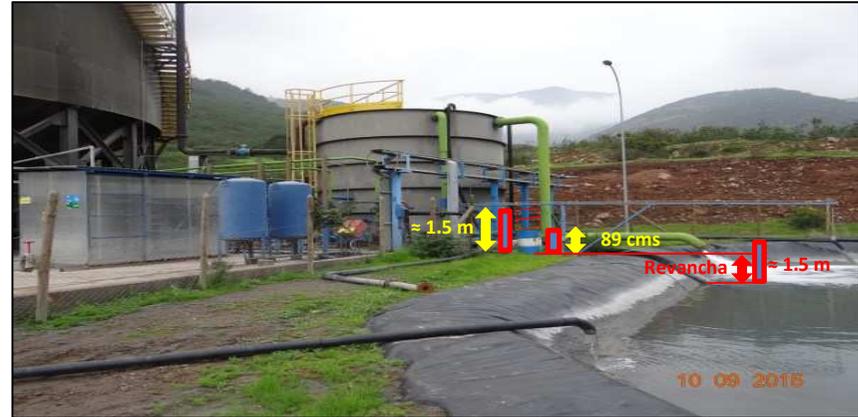
- c) En el periodo informado, el volumen de líquido acumulado en la piscina no superaría el volumen efectivo; sin embargo, durante la inspección se constató que el volumen de agua en la piscina conllevó una revancha menor a los 1,5 metros comprometida, como se desprende del siguiente razonamiento (Fotografía 8 y 10), a falta de medición realizada durante la inspección:

- i.- El tambor de 200 litros tiene una altura estándar de 89 cm. y se estimó la altura promedio de cada sección del mismo (azul – blanco – azul) en 30 cm aproximado.

- ii.- De acuerdo a esto, se determinó que para verificar el cumplimiento de la exigencia, a la altura del tambor se le deben agregar 2 secciones más (equivalentes a 60 cm) para disponer de una altura aproximada de 1,5 m que permita realiza la comparación.

- iii.- Se comparó la altura de la revancha existente con el valor de altura comprometido (1,5 m), observándose que es inferior a lo autorizado.

Fotografía 8. Fecha : 10 de Septiembre de 2015
Coordenadas DATUM WGS84, Huso 19 Este: 304.761 m. Norte: 6.404.652 m.
Descripción Medio de Prueba: Piscina impermeabilizada con geomembrana. Se visualiza que el nivel de su revancha es menor a 1,5 m.

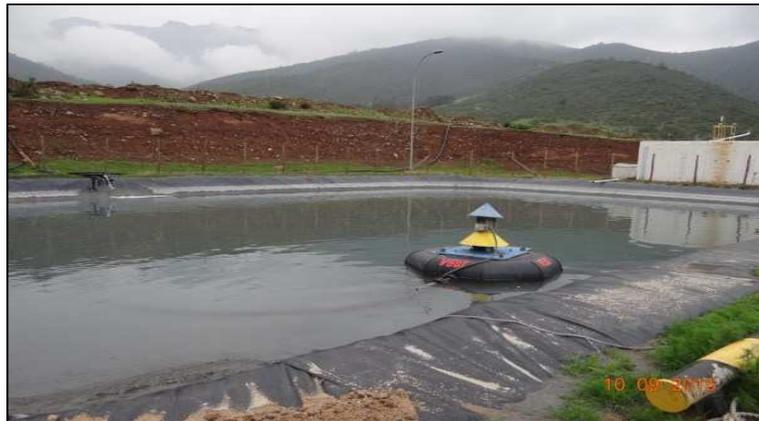
Fotografía 9. Fecha : 10 de Septiembre de 2015
Coordenadas DATUM WGS84, Huso 19 Este: 304.761 m. Norte: 6.404.652 m.
Descripción Medio de Prueba: Piscina de recuperación de aguas de la planta espesadora, en operación.

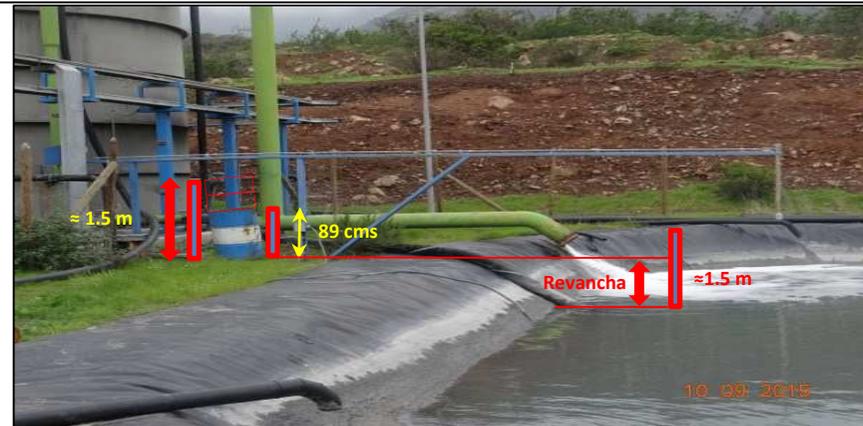
Fotografía 10. Fecha : 10 de Septiembre de 2015
Coordenadas DATUM WGS84, Huso 19 Este: 304.761 m. Norte: 6.404.652 m.
Descripción Medio de Prueba: Evidencia de la operación de piscina recuperadora de agua. Se visualiza que el nivel de su revancha es menor a 1,5 m.

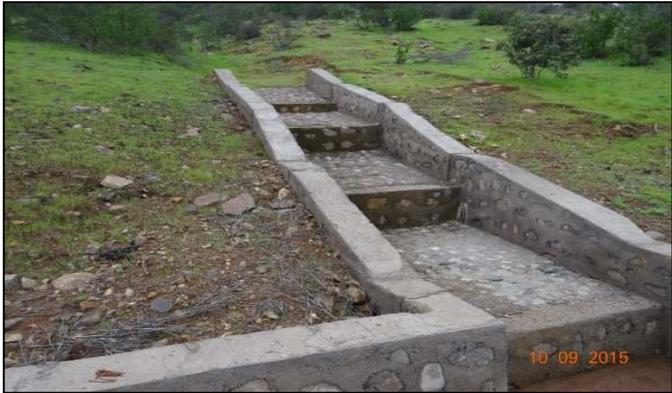
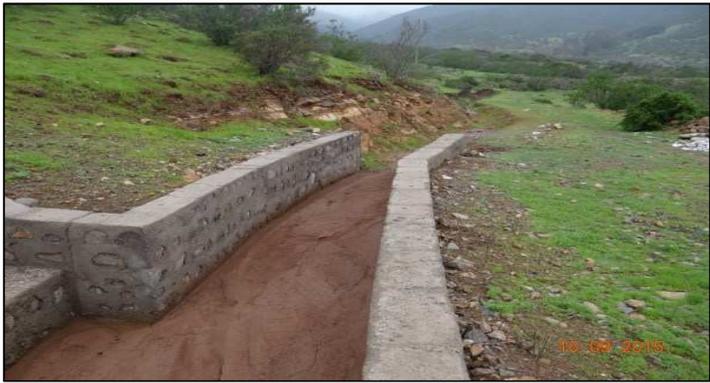
<p>Hecho(s) constatado(s) durante la fiscalización:</p> <p>a) Durante el recorrido, se constató la existencia de un canal de contorno con trazado dividido. Respecto de este trazado se constató que en los sectores de descargas provenientes de las diferentes quebradas menores presentan obras de mampostería tales como resaltos. (Fotografía N°11 y 12).</p> <p>b) En las zonas con obras de mampostería los canales de contorno tienen dimensiones de 1,7 metros de ancho, mientras que en las zonas donde se encuentran excavados en el suelo, presentan un ancho variable entre 1 y 1,5 metros, donde además se constata en su interior embancamiento por acción del escurrimiento de las aguas lluvia.</p> <p>c) No se constató evidencias de desbordes de aguas lluvia a lo largo de los tramos recorridos por los canales de contorno.</p>			
Registros

Fotografía 11.		Fotografía 12.	
Fecha : 10 de Septiembre de 2015		Fecha : 10 de Septiembre de 2015

Coordenadas DATUM WGS84, Huso 19	Este: 304.814 m. Norte: 6.404.795 m.	Coordenadas DATUM WGS84, Huso 19	Este: 304.814 m. Norte: 6.404.795 m.
Descripción Medio de Prueba: Evidencia de obra de mampostería en canal de contorno con resaltos. Sector quebrada Chinchorro.		Descripción Medio de Prueba: Evidencia de obra de mampostería en canal de contorno. Sector quebrada Chinchorro.

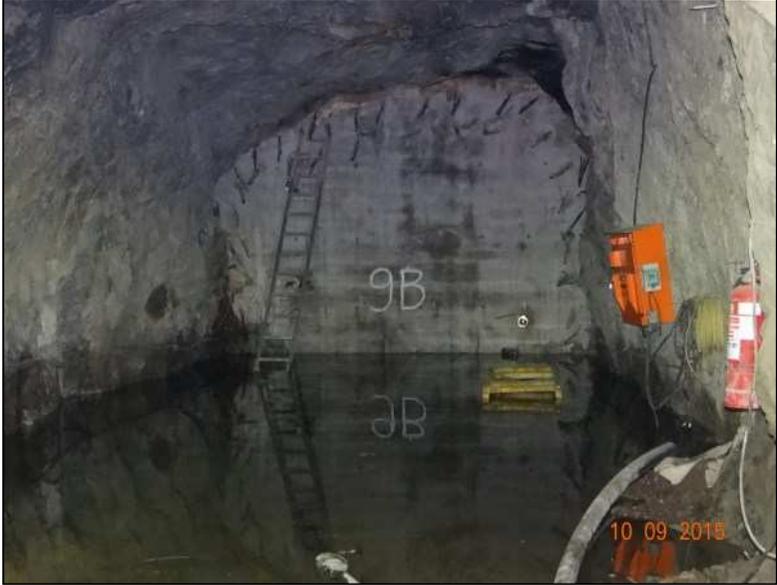
Fotografía 13.	Fecha : 10 de Septiembre de 2015	
Coordenadas DATUM WGS84, Huso 19	Este: 306.173 m.	Norte: 6.408.107 m.
Descripción Medio de Prueba: Vista de galería con tapón de hormigón para confinamiento de relave

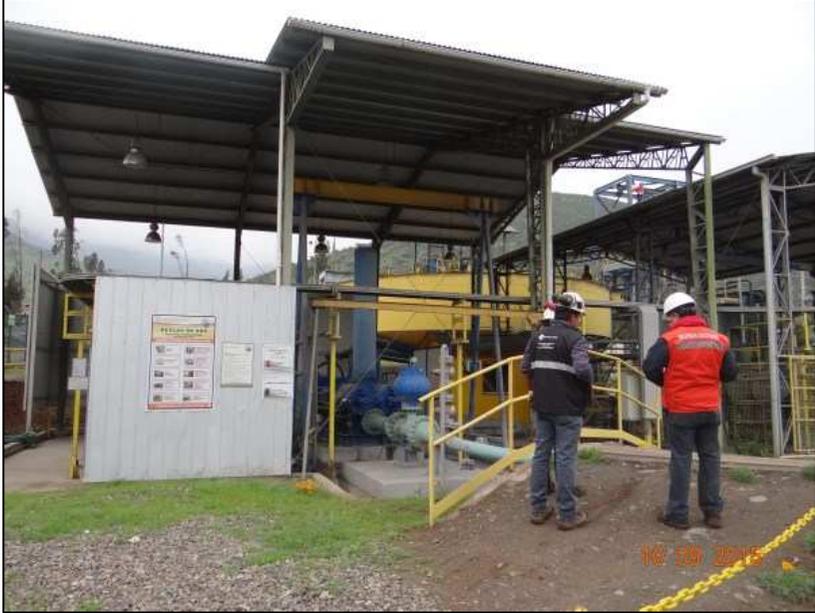
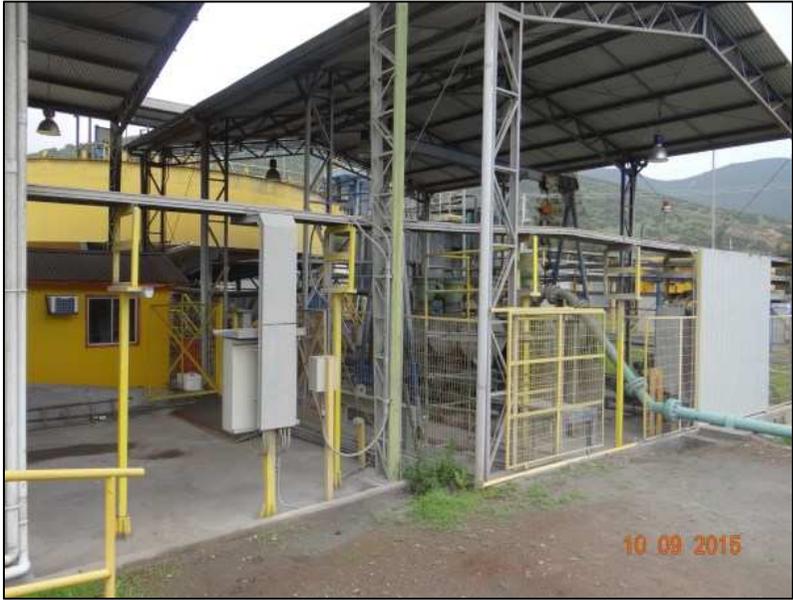
Fotografía 14.		Fotografía 15.	
Fecha : 10 de Septiembre de 2015		Fecha : 10 de Septiembre de 2015	
Coordenadas DATUM WGS84, Huso 19	Este: 304.860 m.	Norte: 6.409.452 m.	Coordenadas DATUM WGS84, Huso 19
			Este: 304.860 m.
			Norte: 6.409.452 m.
Descripción Medio de Prueba: Planta espesadora en sector cancha de acopio		Descripción Medio de Prueba: Estación de bombeo y control de densidad de pulpa y presiones.

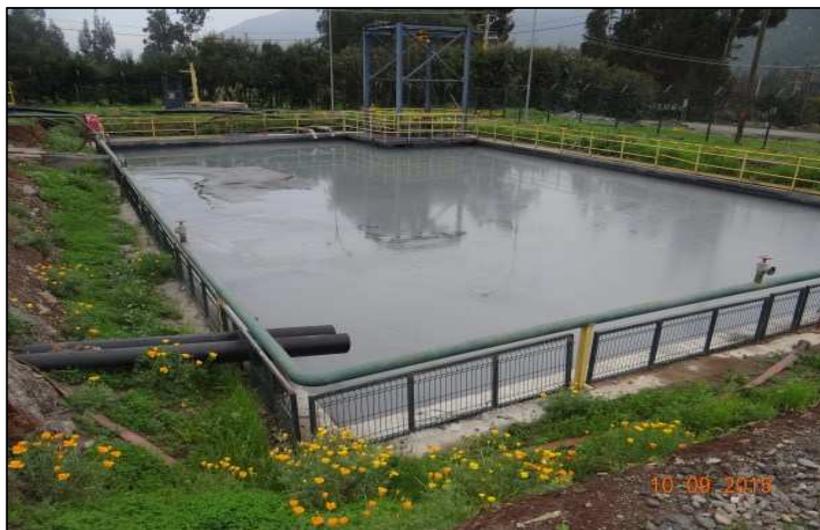
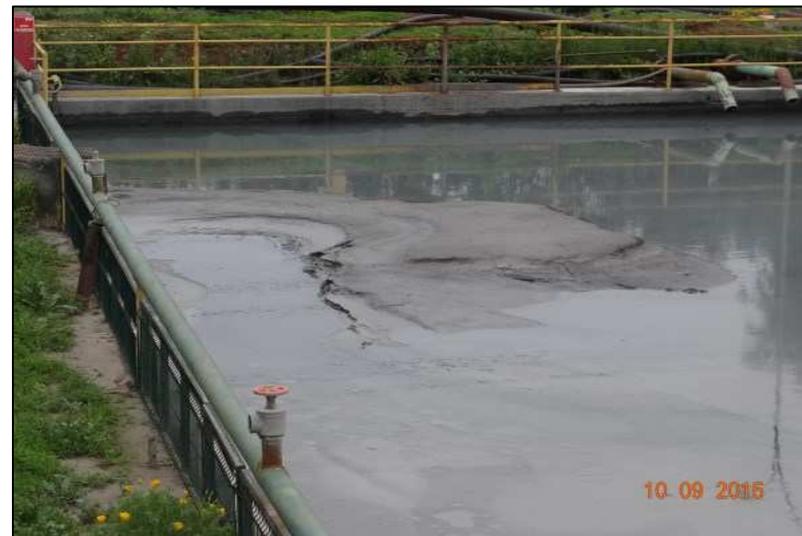
<p>Hecho(s) constatado(s) durante la fiscalización:</p> <ul style="list-style-type: none"> a) Durante la inspección se constató la existencia de la piscina de drenaje N°1. Se midió sus dimensiones resultando ser de 28 m de largo y 16 m de ancho. b) Se constató la existencia de una cámara de control para el monitoreo de variables operacionales como el flujo, densidad de la pulpa y presiones. El sistema se encontraba funcionando. c) Del análisis de las Fotografías 16 y 17, es posible indicar que la piscina de drenaje N° 1 estaba llena, sin volumen útil frente a una emergencia.

Fotografía 16.	Fecha : 10 de Septiembre de 2015		Fotografía 17.	Fecha : 10 de Septiembre de 2015	
Coordenadas DATUM WGS84, Huso 19	Este: 304.860 m.	Norte: 6.409.452 m.	Coordenadas DATUM WGS84, Huso 19	Este: 304.860 m.	Norte: 6.409.452 m.
Descripción Medio de Prueba: Evidencia de existencia de piscina de drenaje N°1 en sector cancha de acopio sin volumen útil disponible.			Descripción Medio de Prueba: Evidencia de existencia de piscina de drenaje N°1 en sector cancha de acopio con colmatación de sólidos.

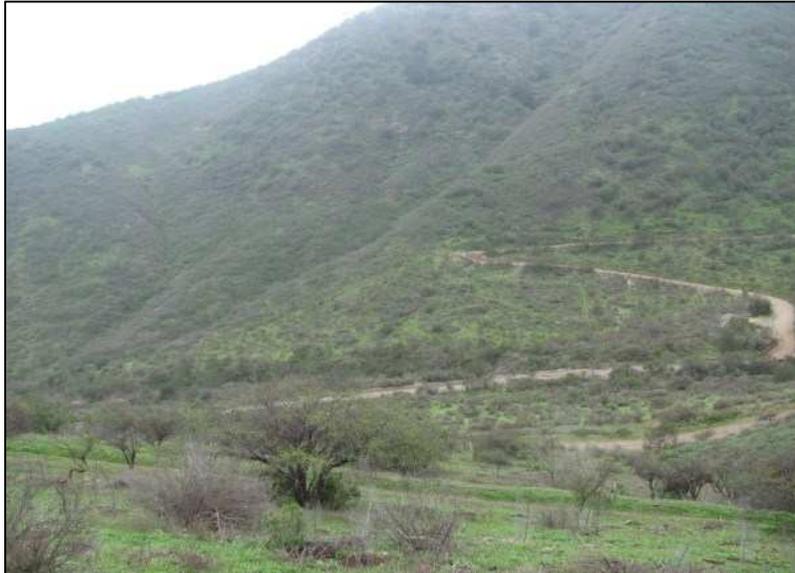
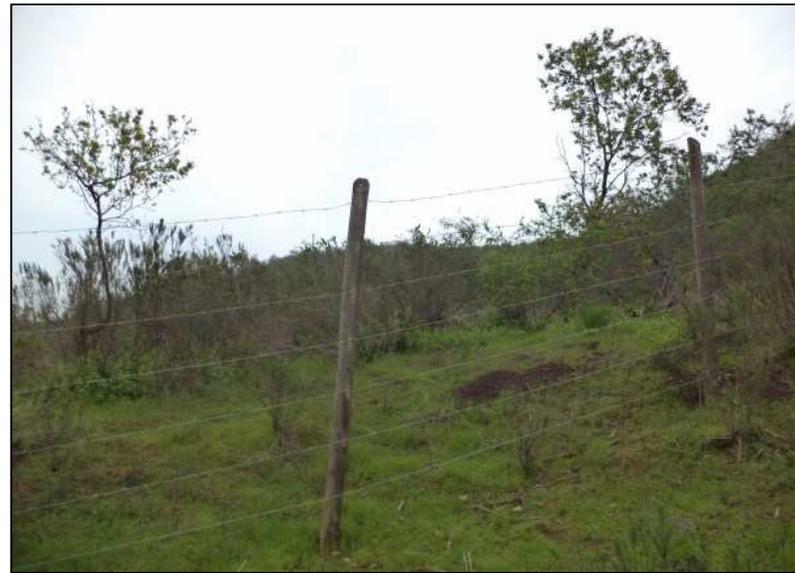
- a) Al momento de la inspección se constató la existencia de una zona de exclusión de 15 hectáreas, en exposición sur adyacente a la quebrada Los Maquis y delimitada mediante un cerco.
- b) La zona estaba cercada por un cerco de alambre de púas de 7 hebras y postes de madera, el que se encontraba en buenas condiciones en los lugares visitados.
- c) Se constató durante el recorrido, la existencia de una faja de terreno cortafuegos delimitada por los cercos, con el fin de minimizar los riesgos por acción de incendios.

Fotografía 18.	Fecha : 10 de Septiembre de 2015		Fotografía 19.	Fecha : 10 de Septiembre de 2015	
Coordenadas DATUM WGS84, Huso 19	Este: 304.327 m.	Norte: 6.406.092 m.	Coordenadas DATUM WGS84, Huso 19	Este: 304.327 m.	Norte: 6.406.092 m.
Descripción Medio de Prueba: Evidencia de zona de exclusión de 15 ha.			Descripción Medio de Prueba: Evidencia de cerco perimetral instalado en zona de exclusión, con alambre de púas de 7 hebras.

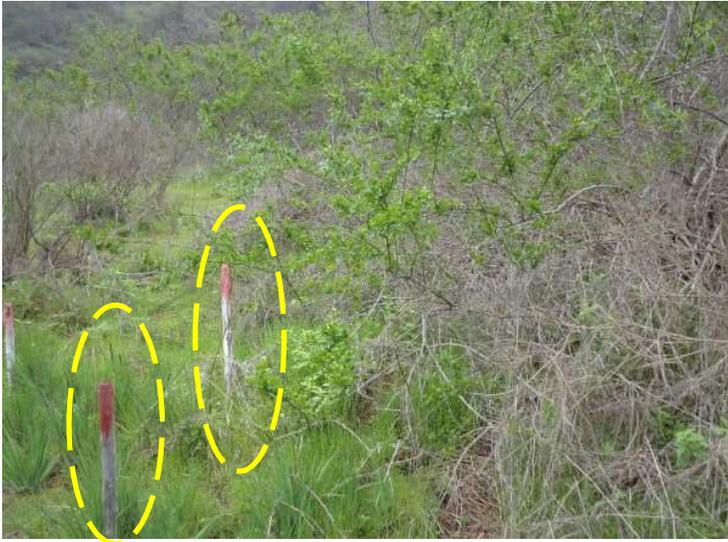
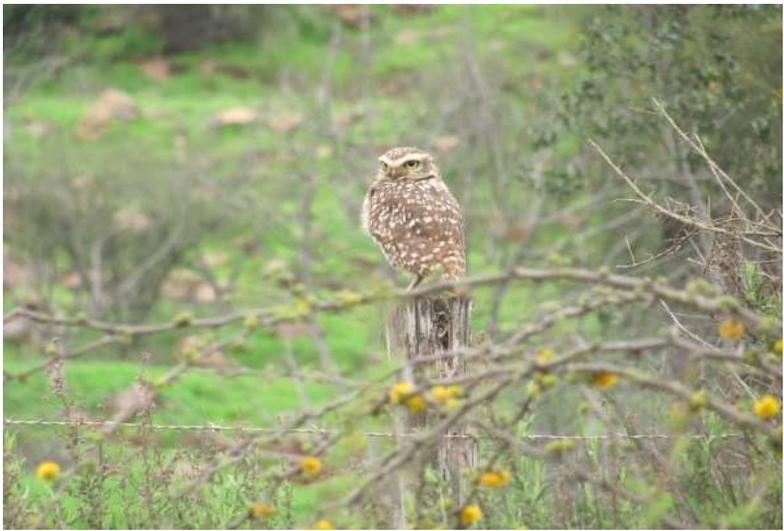
Fotografía 20.		Fotografía 21.	
Fecha : 10 de Septiembre de 2015		Fecha : 10 de Septiembre de 2015	
Coordenadas DATUM WGS84, Huso 19	Este: 304.327 m. Norte: 6.406.092 m.	Coordenadas DATUM WGS84, Huso 19	Este: 304.327 m. Norte: 6.406.092 m.
Descripción Medio de Prueba: Evidencia de parcela de medición de riqueza florística. Parcela se identifica por estacas de madera.		Descripción Medio de Prueba: Evidencia de la existencia de actividad de avifauna

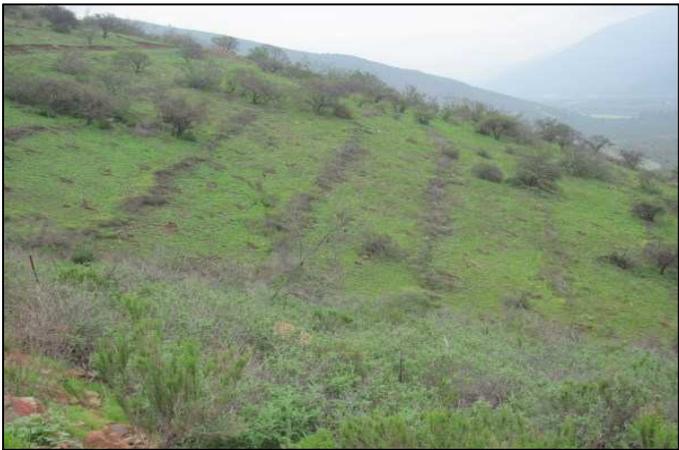
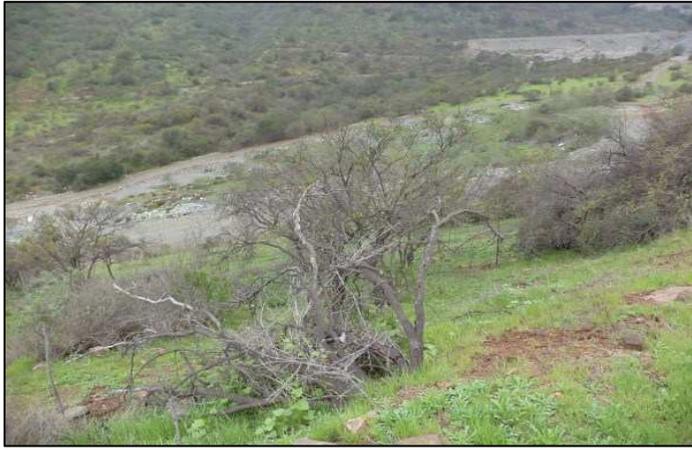
<p>Hecho(s) constatado(s) durante la fiscalización:</p> <p>a) Al momento de la inspección se constató la existencia y presencia de estructuras de material vegetal leñoso, distribuidas en hileras en curvas de nivel, entre las líneas de plantación.</p> <p>b) Las hileras se encontraban dispuestas en un área de aproximadamente cinco (5) hectáreas en pendiente de exposición norte y debidamente cercadas con alambre de púas de 7 hebras.</p>			
Registros

Fotografía 22.		Fotografía 23.	
Fecha : 10 de Septiembre de 2015		Fecha : 10 de Septiembre de 2015	
Coordenadas DATUM WGS84, Huso 19	Este: 304.710 m. Norte: 6.406.061 m.	Coordenadas DATUM WGS84, Huso 19	Este: 304.710 m. Norte: 6.406.061 m.
Descripción Medio de Prueba: Evidencia de la existencia de material leñoso distribuido en hileras en curvas de nivel, en sector de la zona de compensación.		Descripción Medio de Prueba: Evidencia de distribución de material leñoso en ladera de cerro de la zona de compensación.

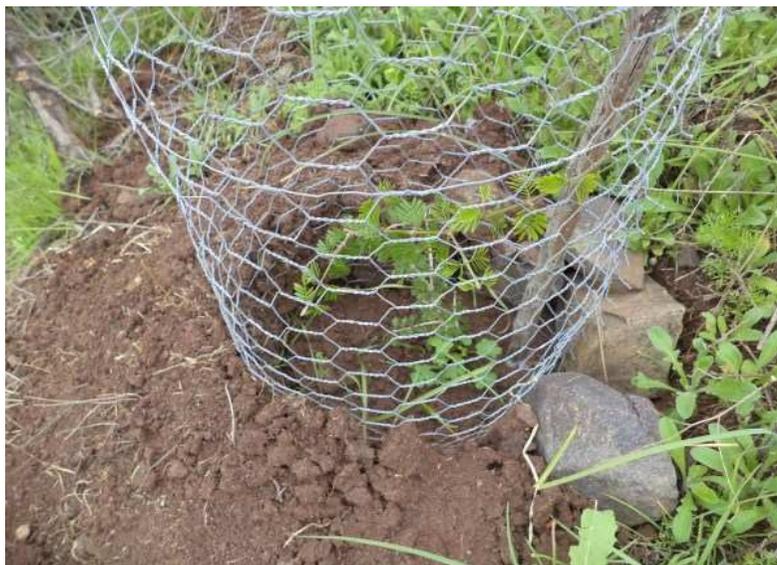
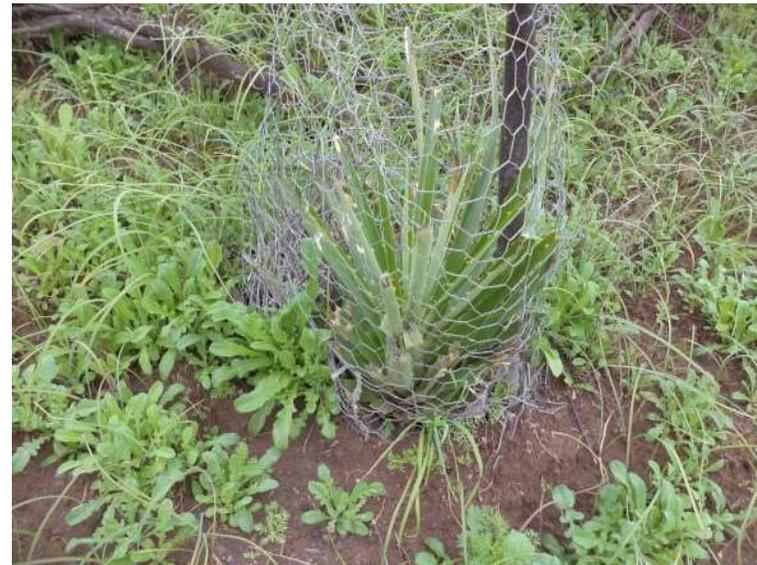
- c) Se constató la presencia de plantas de la especie *Porlieria chilensis* (guayacán) en distintos estados de crecimiento, así como también *Puyas* en distintos estados de desarrollo y en cantidad mayor a lo comprometido, según lo observado en terreno por el equipo fiscalizador.

Fotografía 24.	Fecha : 10 de Septiembre de 2015		Fotografía 25.	Fecha : 10 de Septiembre de 2015	
Coordenadas DATUM WGS84, Huso 19	Este: 304.698 m.	Norte: 6.405.891 m.	Coordenadas DATUM WGS84, Huso 19	Este: 304.698 m.	Norte: 6.405.891 m.
Descripción Medio de Prueba: Evidencia de compensación con especie "guayacán" en distintos estados de desarrollo.			Descripción Medio de Prueba: Evidencia de compensación con especie <i>Puya sp.</i> en distintos estados de desarrollo.

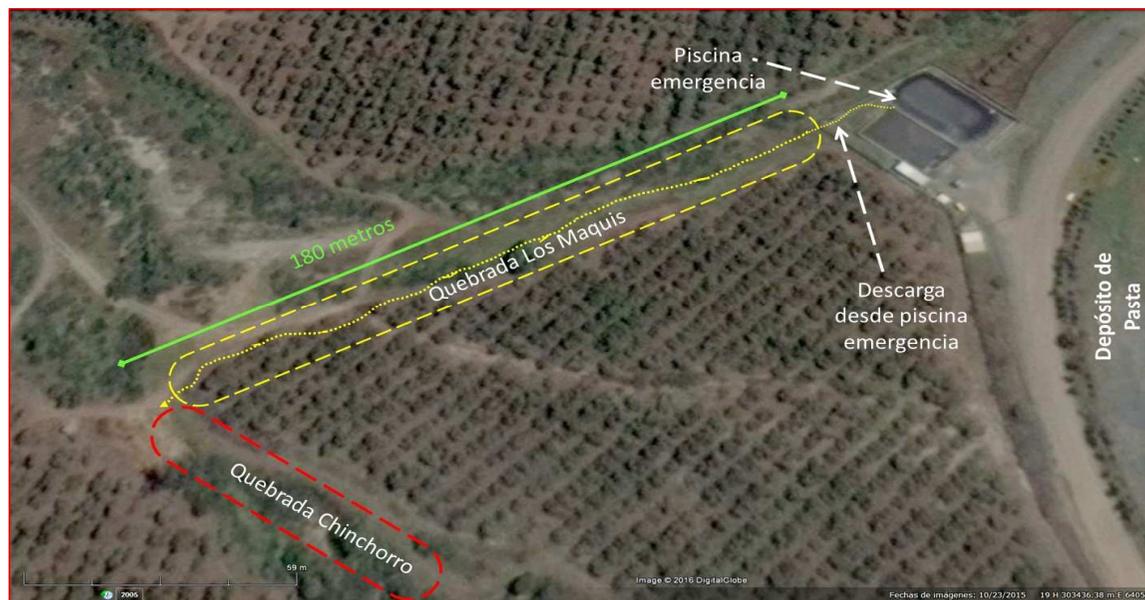
Fotografía 26.

Registros			
	Nombre Captación/punto muestreo	Fecha de muestreo	Parámetros NCh 1.333/78 excedidos
	MA22 – Piscina Colectora Dren Superficial	07-08-2015	Aluminio (excedencia de 24%) Cobre (excedencia de 2.020 %) Hierro (excedencia de 99 %) Manganeso (excedencia de 1.485 %) Mercurio (excedencia de 4.000 %) Sodio porcentual (excedencia de 5 %) Sulfatos (excedencia de 384%)
			<p style="text-align: center;">Parámetros D.S. 90/2000 excedidos</p> Aluminio (excedencia de 26%) Cobre total (excedencia de 324%) Fósforo (excedencia de 49%) Hidrocarburos fijos (excedencia de 40%) Hierro disuelto (excedencia de 100%) Manganeso (excedencia de 987%) Mercurio (excedencia de 4.500%) Plomo (excedencia de 520%) Sólidos suspendidos totales (excedencia de 825%) Sulfatos. (excedencia de 24%)
Tabla N°3	<i>Fuente: Elaboración propia, en base a la información presentada por el titular a la SMA.</i>		
Descripción medio de prueba: Resultados del Reporte del Monitoreo de Agua Superficial realizado al efluente descargado a la Quebrada El Maqui el día 07.08.2015.
