**INFORME DE FISCALIZACIÓN AMBIENTAL**

**INSPECCIÓN AMBIENTAL**

**RELLENO SANITARIO SANTIAGO PONIENTE -MAIPÚ**

**DFZ-2015-222-XIII-RCA-IA**

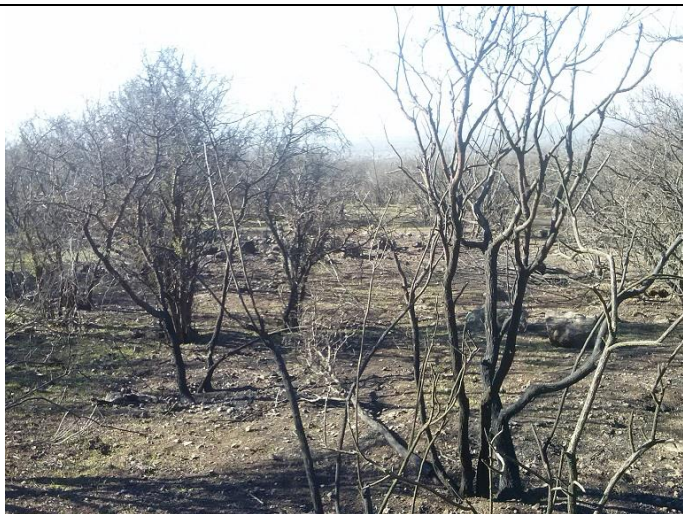
**Fotografía 1**

<p>Se revisaron dos sectores con reforestación correspondientes a los Rodales 1 y 6, en que se observó que ambas áreas fueron afectadas por un incendio forestal.</p> <p><b>Informe Fiscalización Forestal Ambiental CONAF N°006/2014, de fecha 23-09-2014 (Anexo 3)</b></p> <ul style="list-style-type: none"> <li>Plan de Manejo Corta y Reforestación fue aprobado mediante Resolución N°38/41-20/13, de 28 de mayo de 2013.</li> </ul>		Vértice	Coordenada Norte	Coordenada Este	Altitud (msnm)	1	6.288.658	325.770	516	2	6.288.835	325.736	503	3	6.288.883	325.784	488	4	6.288.879	325.973	486	5	6.288.662	325.967	490
Vértice	Coordenada Norte	Coordenada Este	Altitud (msnm)																						
1	6.288.658	325.770	516																						
2	6.288.835	325.736	503																						
3	6.288.883	325.784	488																						
4	6.288.879	325.973	486																						
5	6.288.662	325.967	490

**Descripción Medio de Prueba:** Sector Rodales, afectada por incendio.

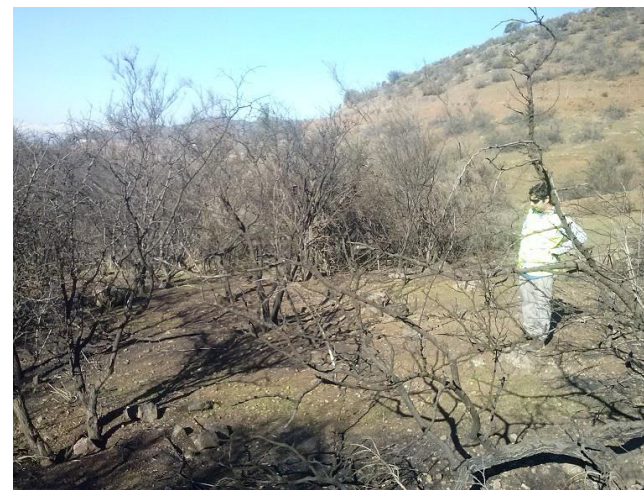
**Fotografía 2**

**Descripción Medio de Prueba:** Sector Rodales, afectada por incendio.

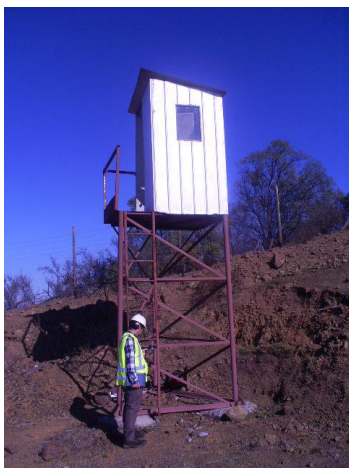
**Fotografía 3**

**Descripción Medio de Prueba:** Torre de observación.

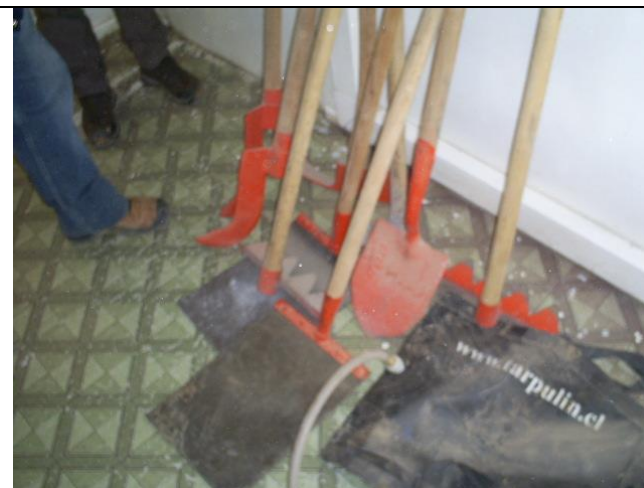
**Fotografía 4**

**Descripción Medio de Prueba:** Caseta báscula donde están las herramientas para el combate forestal.

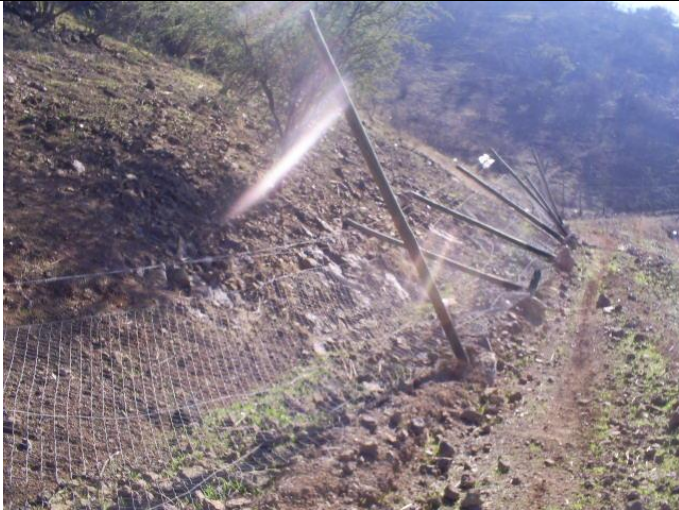
**Fotografía 5**

<b>Número de Hecho Constatado:</b> 7	<b>Estación:</b> 6-2014
<b>Exigencia:</b>  <b><u>Considerando 6.8.7., RCA 479/2001</u></b>  Construir un cierre perimetral que evite el ingreso de fauna terrestre a toda el área del relleno a satisfacción del SAG RM.	
<b>Hechos constatados</b> Durante la actividad de inspección ambiental, de 16 de junio de 2014, se recorre parte del cerco perimetral hacia el lado sur y también hacia el lado norte del punto de acceso denominado "Control 2", constatándose un estado inadecuado de mantenimiento que permite el ingreso de vacunos y animales domésticos.

**Descripción Medio de Prueba:** Cerco perimetral –caído

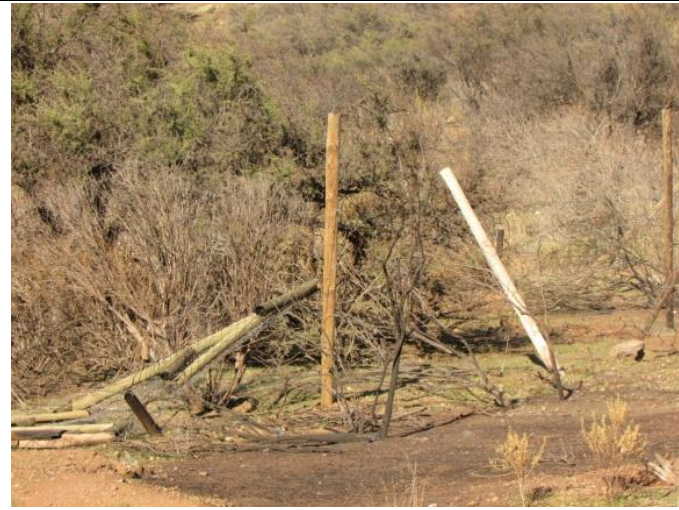
**Fotografía 6**

**Descripción Medio de Prueba:** Cerco perimetral –caído

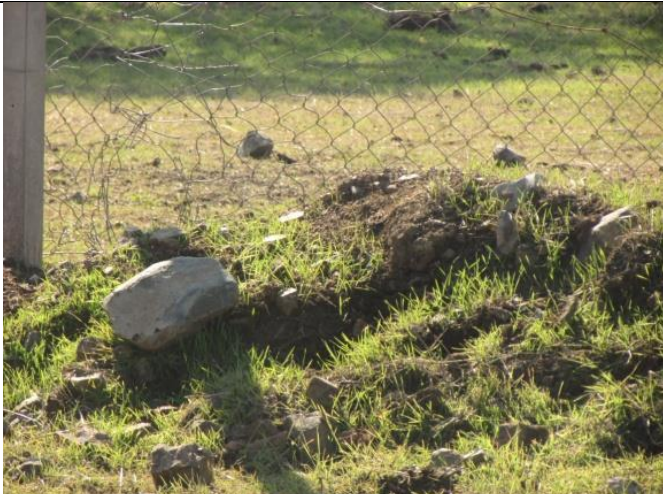
**Fotografía 7**

**Descripción Medio de Prueba:** Cerco Perimetral en mal estado

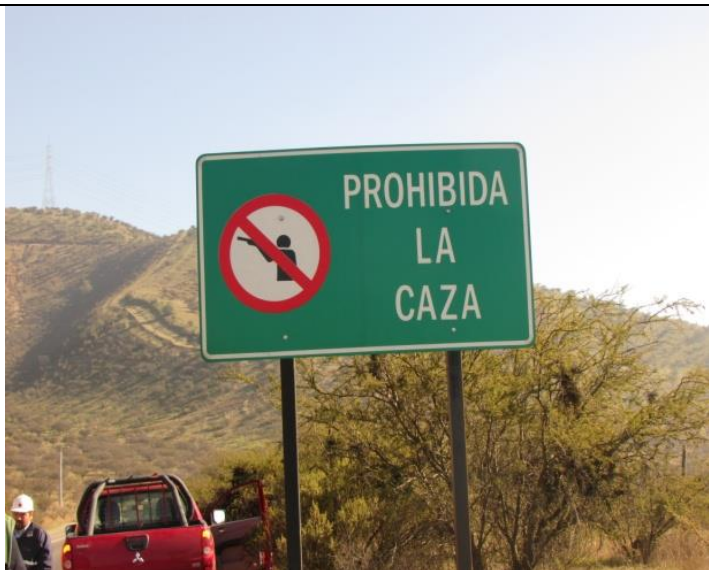
Fotografía 11

Descripción Medio de Prueba: Estación nº 4 Carteles con prohibición de caza

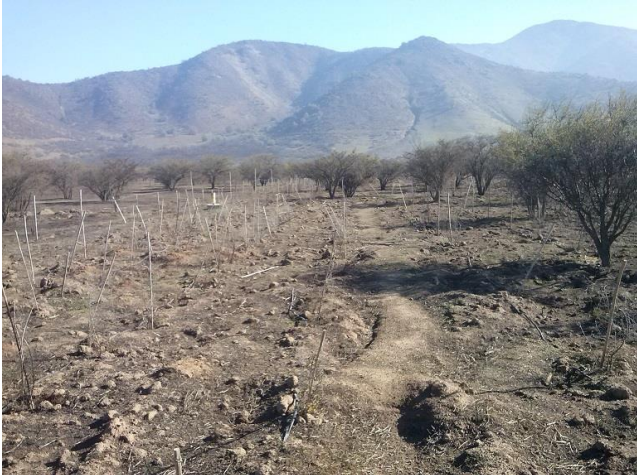
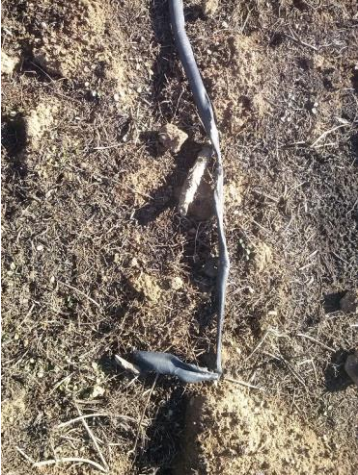
En la inspección se constató que en 6 parcelas de un total de 17, se encontraron daños en la vegetación y sistema de riego por goteo, ocasionados por incendios forestales (Parcelas N°7, 10, 11, 12, 13 y 14). Todas las plantas contaban con tutores y malla protectora contra lagomorfos. La franja arbórea contaba con cerco perimetral, pero en algunos tramos se encontraba roto y afectado por los incendios forestales.

<b>Fotografía 13</b>	<b>Fecha:</b> 17 de junio de 2014	<b>Fotografía 14</b>	<b>Fecha:</b> 17 de junio de 2014
<b>Descripción Medio de Prueba:</b> las plantas con tutores y malla protectora contra lagomorfos.		<b>Descripción Medio de Prueba:</b> Sistema de riego por goteo dañado por incendio.	
Registros

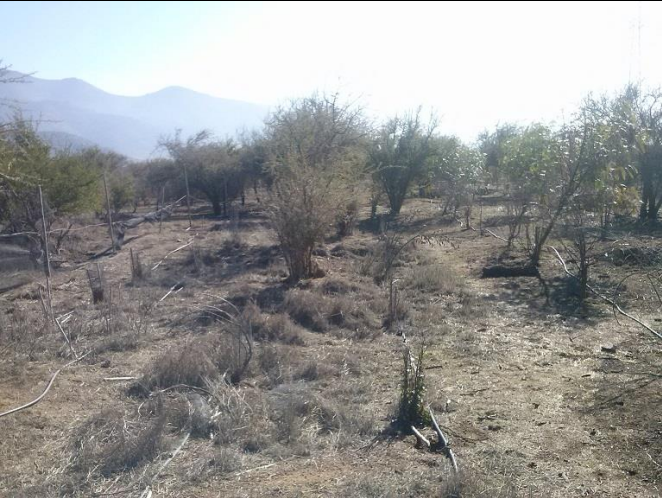
<b>Fotografía 15</b>	<b>Fecha:</b> 17 de junio de 2014		
<b>Descripción Medio de Prueba:</b> Cerco roto y afectado por incendio.
