**INFORME DE FISCALIZACIÓN AMBIENTAL**

**RELLENO SANITARIO LOMA LOS COLORADOS**

**DFZ-2016-729-XIII-RCA-IA**

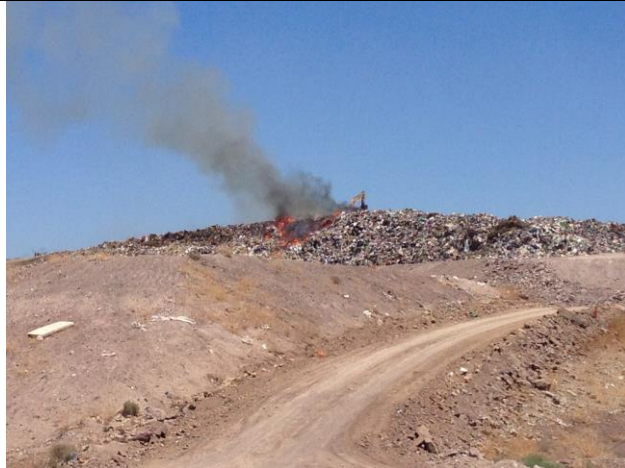
Se visitó instalación por incidente el día 15 de febrero de 2016, debido a un incendio ocurrido en el frente de trabajo del relleno (Fotografía 1), el que comenzó a las 13:45 ese mismo día, según lo indicado por el Titular, siendo controlado y apagado durante ese mismo día.

<b>Descripción Medio de Prueba:</b> Incendio en frente de trabajo de la masa del Relleno.	<b>Descripción Medio de Prueba:</b> Trabajos en la zona afectada.
---	---

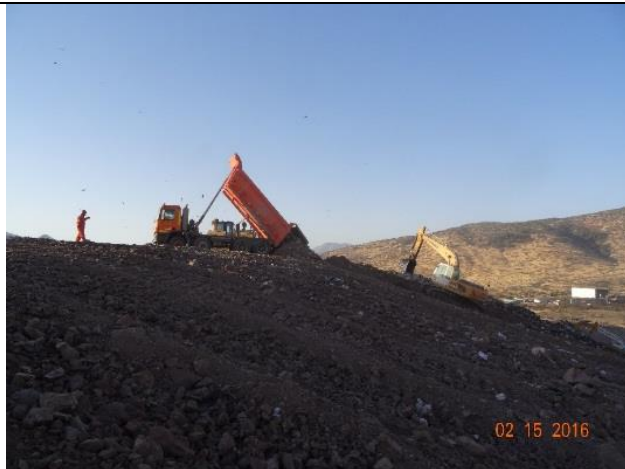
<b>Descripción Medio de Prueba:</b> Disposición de material de cobertura en frente de trabajo.	<b>Descripción Medio de Prueba:</b> Bomberos humectando zona afectada por el incendio.
--	--

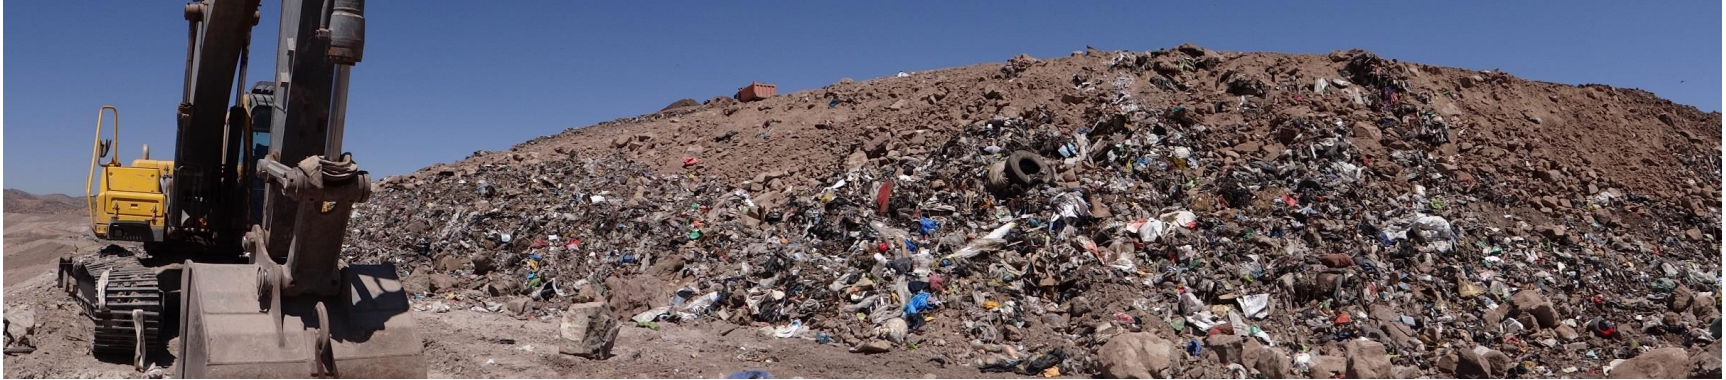
<b>Fotografía 5</b>	<b>Fecha:</b> 16 de febrero de 2016	
<b>Coordenadas WGS84</b>	<b>Norte:</b> 6.352.403,25 m	<b>Este:</b> 332.184,44 m

Posteriormente, el 16 de febrero de 2016, se visitó la zona afectada por el incendio, donde no se observaron gases de combustión visibles (humo), como tampoco elementos incandescentes (Fotografía 5). Se observó que se continuaban los trabajos con maquinaria pesada para cubrir el residuo sólido en la parte superior de la celda con material de cobertura, con un avance aproximado del 90%, según lo indicado por don Arturo Krell, Subgerente de Operaciones de KDM Tratamiento. Según don Rodrigo Casanova, el cúmulo de residuos sólidos observado en el sector, correspondería al cortafuego implementado el lunes 15 de febrero de 2016, y que prontamente sería tapado con material de cobertura. Se observaron trabajos de perfilamiento del talud en la zona nor-oriente de la celda afectada por el incendio (Fotografía 6).

**Descripción Medio de Prueba:** Talud de la zona afectada por el incendio, con residuos sólidos cubierto parcialmente.

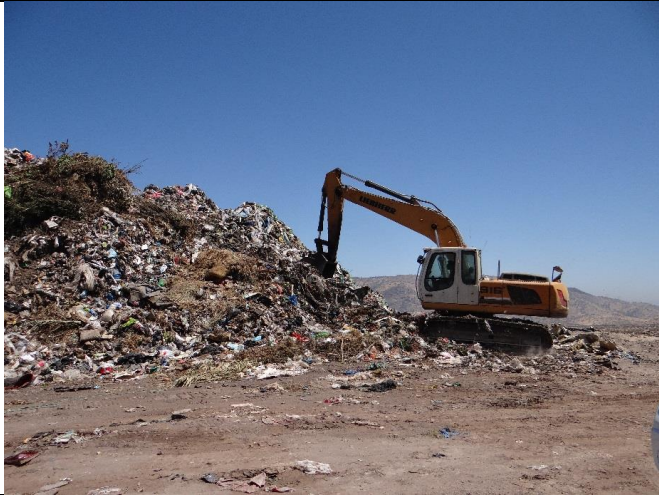
<b>Fotografía 6</b>	<b>Fecha:</b> 16 de febrero de 2016	
<b>Coordenadas WGS84</b>	<b>Norte:</b> 6.352.559,11 m	<b>Este:</b> 332.203,79 m

**Descripción Medio de Prueba:** Grúa trabajando en el perfilamiento del talud en la zona afectada por el incendio.

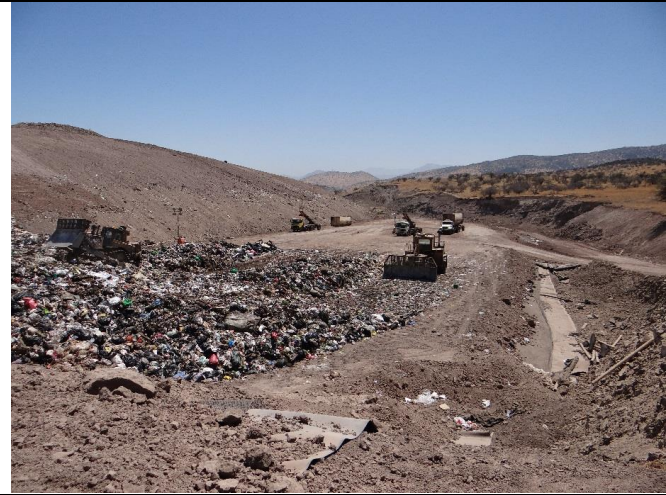
<b>Fotografía 7</b>	<b>Fecha:</b> 16 de febrero de 2016	
<b>Coordenadas WGS84</b>	<b>Norte:</b> 6.351.264,65 m	<b>Este:</b> 332.541,13 m

También se visitó el nuevo frente de trabajo del relleno sanitario, donde se observaron trabajos de disposición de residuos sólidos y compactación con máquinas bulldozer (Fotografía 7). Desde ocurrido el incidente del incendio, el relleno sanitario ha recepcionado 4.000 toneladas de residuos sólidos.

**Descripción Medio de Prueba:** Trabajos de disposición y compactación en nuevo frente de trabajo.
