INFORME DE FISCALIZACIÓN AMBIENTAL

INSPECCIÓN AMBIENTAL

CODELCO DIVISIÓN ANDINA

DFZ-2016-948-V-SRCA-IA

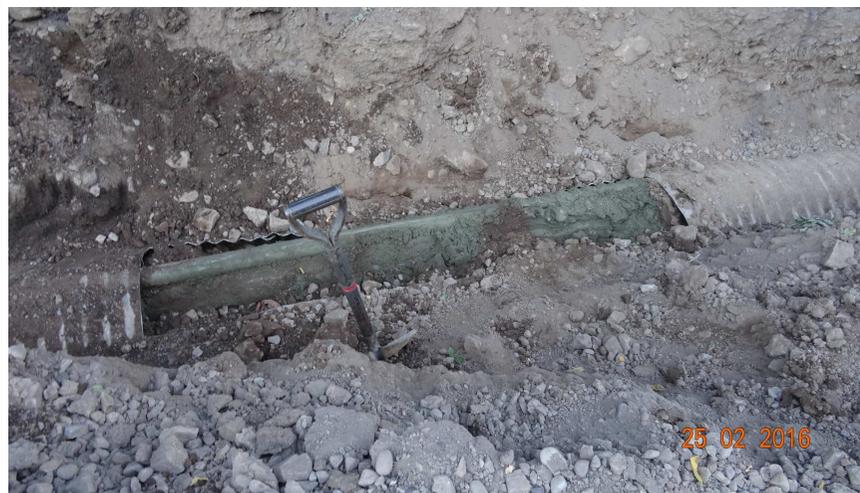
- Durante la inspección del día 25 de febrero de 2016 se constató derrame de concentrado de cobre al Río Blanco, sector de Saladillo, comuna de Los Andes, el que de acuerdo a los antecedentes recopilados por esta Superintendencia se produjo por una fisura en la tubería de la Línea N° 3 de 6 pulgadas (Fotografías 1 y 2) que transportaba dichos concentrados desde la unidad de Flotación hacia la Planta de Productos Comerciales. La Línea N°3 posee 15 kilómetros de largo.

Fotografía 1.	Fecha: 25 de febrero de 2016		Fotografía 2.	Fecha: 25 de febrero de 2016	
Coordenadas DATUM WGS84 HUSO 19	Norte: 6.355.640 m	Este: 380.059 m	Coordenadas DATUM WGS84 HUSO 19	Norte: 6.355.594 m	Este: 380.069 m
Descripción medio de prueba: Tramo de tubería Línea N° 3 con evidencia de parte del material derramado.			Descripción medio de prueba: Tubería Línea N°3 paralelo a puente en dirección a Saladillo.

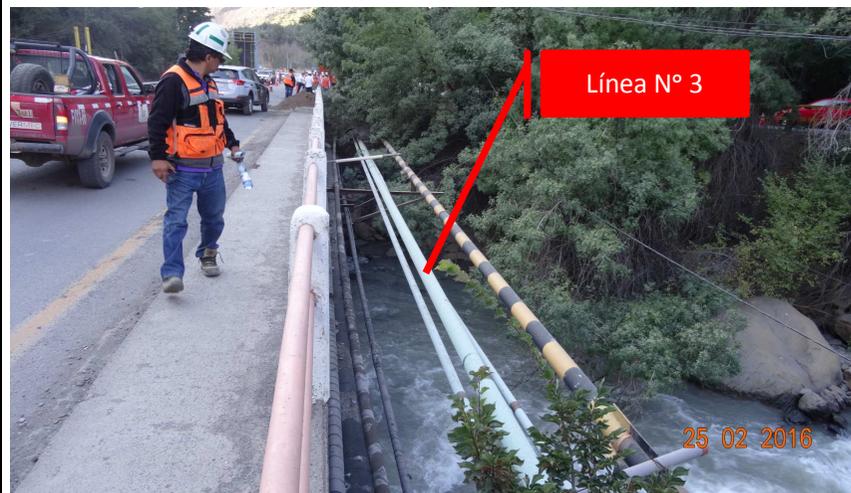
- El derrame de la Línea N° 3 ocurrió a una altura de 1.560 msnm, en sector emplazado a unos 500 metros antes de la Planta de Productos Comerciales y unos 50 metros pasado el puente a Saladillo (Fotografía 2).

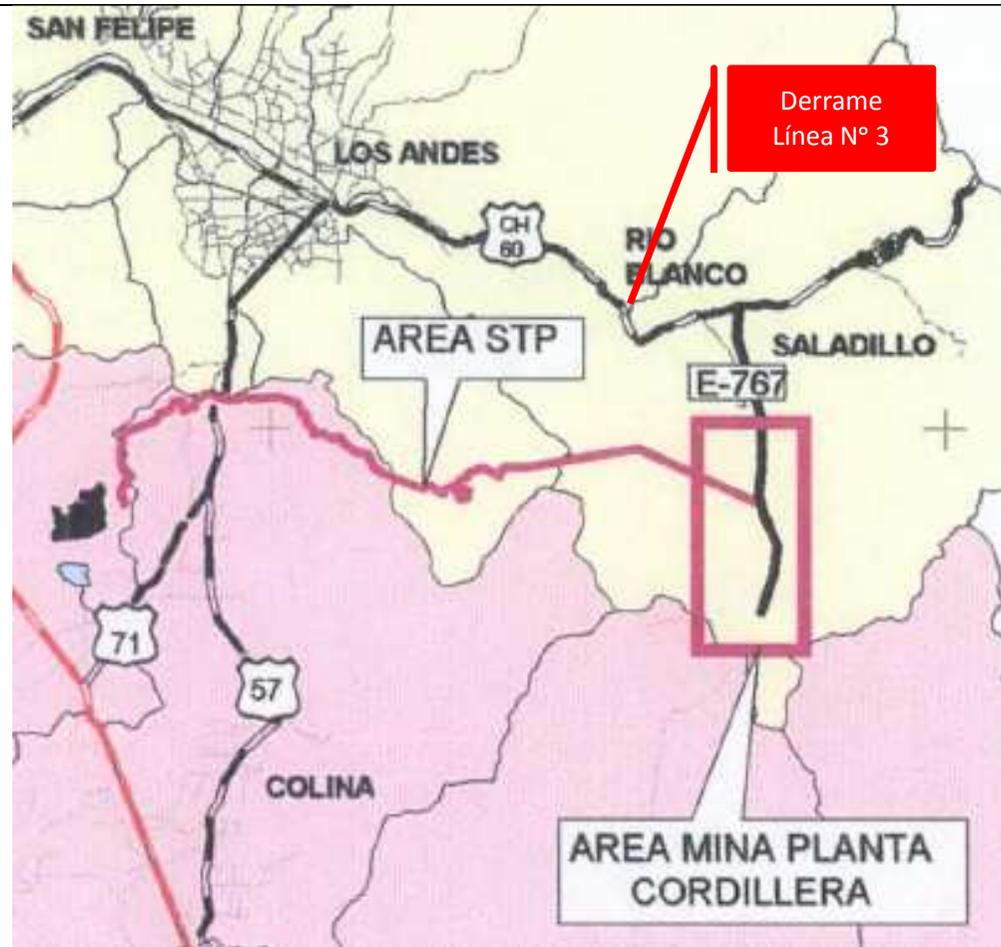
- En la Figura 2 se grafica el emplazamiento de las áreas del proyecto RCA N°29/2002 y RCA N°1808/2006 ubicadas en la Región de Valparaíso (Area Mina-Planta Cordillera y Area STP) con respecto a la tubería de la Línea N° 3 del sector de Saladillo involucrada en el derrame de concentrado de cobre.

Ubicación del punto de derrame constatado en terreno respecto de las áreas de emplazamiento de los proyectos regulados por la RCA 29/2002 y RCA N°1808/2006.

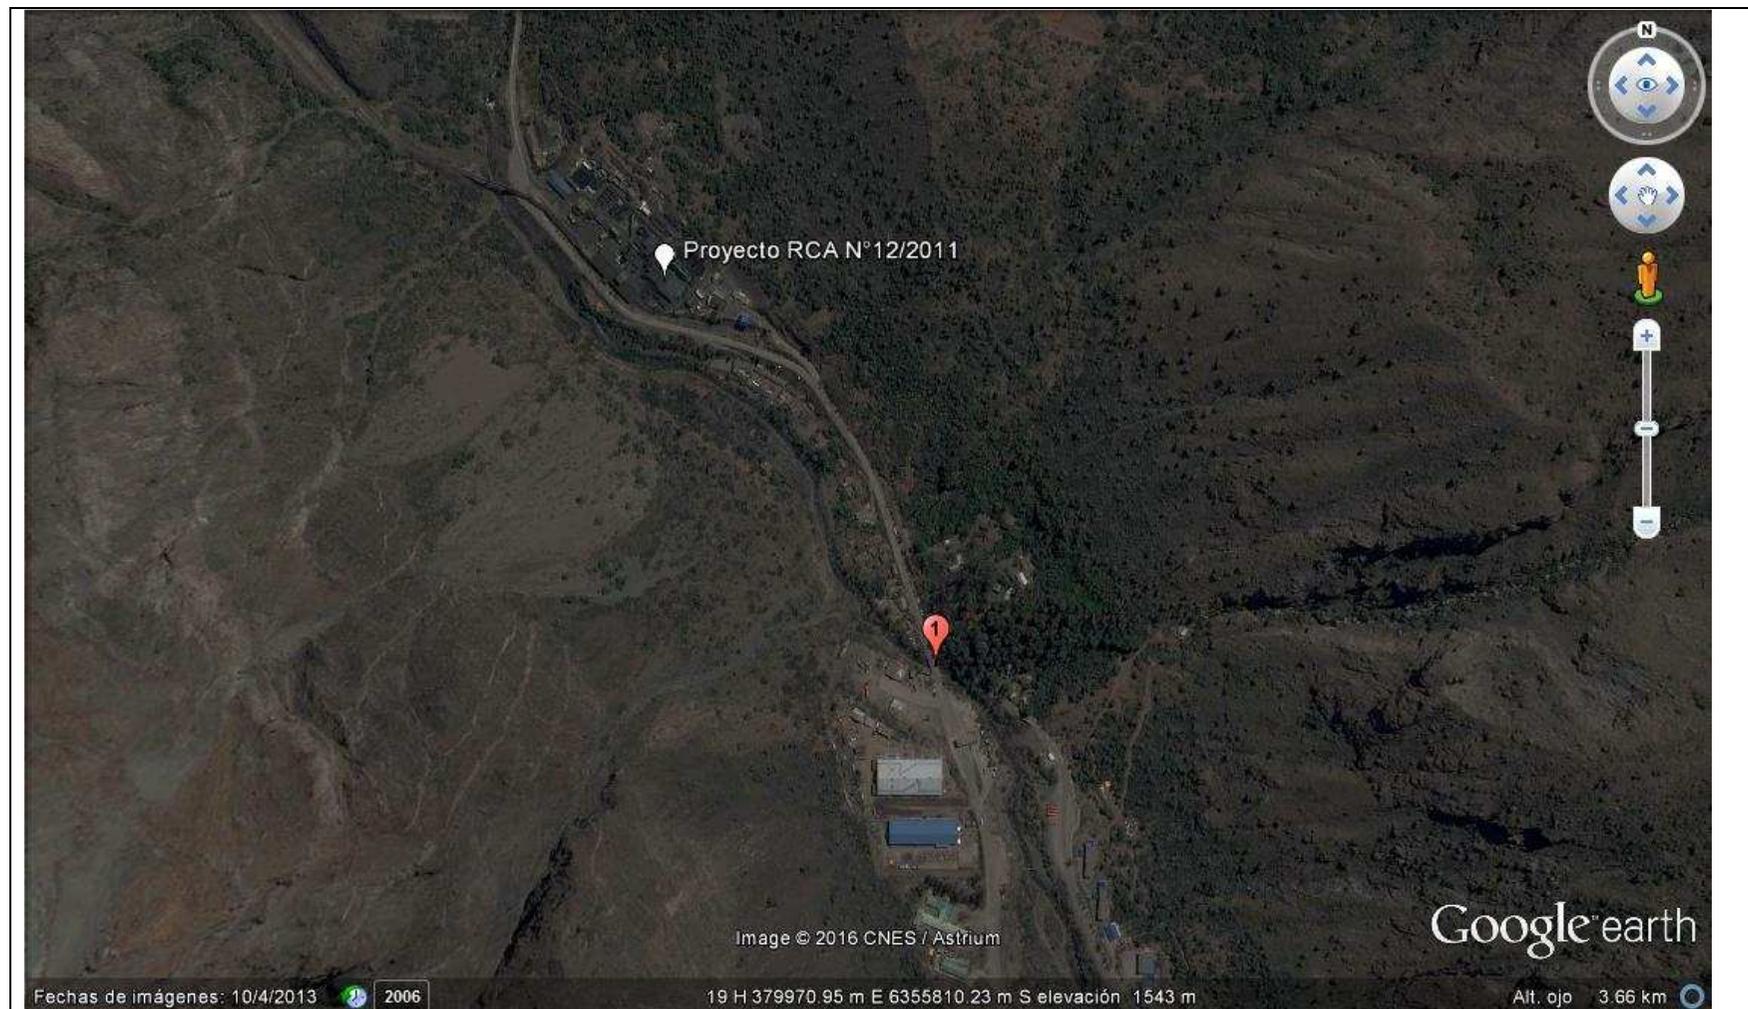
Figura 3

Ubicación del punto de derrame de concentrado de cobre constatado respecto al lugar de emplazamiento del proyectos RCA N°12/2011.
