**INFORME DE FISCALIZACIÓN AMBIENTAL**

**INSPECCIÓN AMBIENTAL**

**PTAS EL MELON.**

**DFZ-2016-846-V-RCA-IA**

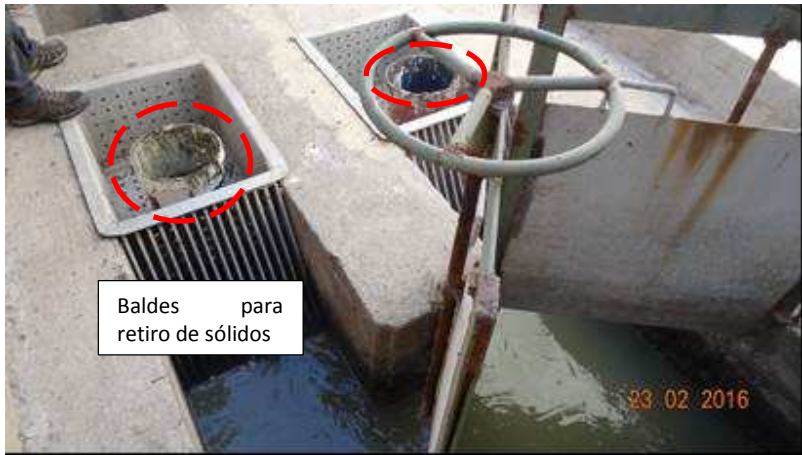
<b>Número de Hecho Constatado:</b> 1	<b>Estación:</b> 1	
<b>Exigencia:</b>		
<p><b>Informe Técnico de la DIA Proyecto “Planta de Tratamiento de Aguas Servidas Mediante Biofiltro Dinámico en El Melón” de la Ilustre Municipalidad de Nogales.</b>  <i>(...) En relación a los residuos sólidos: Todos los desechos producidos en la Planta serán dispuestos en un vertedero autorizado por el Servicio de Salud respectivo.</i></p>		
<b>Hecho(s) constatado(s) durante la fiscalización:</b>		
<p>En esta Estación, por parte del titular acompañó la fiscalización el Sr. Juan Suárez Torres, funcionario municipal y Juan Brito Álvarez, de la empresa Aquavita, quienes aportan la información consultada.</p>		
<p>a) Se constató que los residuos sólidos retirados de las rejas se disponen en baldes y posteriormente en bolsas de basura plásticas; estos residuos son manejados como residuos sólidos domiciliarios (Ver Fotografía 1).</p>

<p>b) Las bolsas plásticas son retiradas 3 veces a la semana por el camión municipal de la basura, con un volumen de 40 litros aproximados por cada oportunidad.</p>		
<b>Registro</b>

<b>Fotografía 1.</b>	<b>Fecha :</b> 23 de febrero de 2016	
<b>Coordenadas DATUM WGS84, Huso 19</b>	<b>Este:</b> 292.688 m.	<b>Norte:</b> 6.380.103 m.
<b>Descripción Medio de Prueba:</b> Manejo de residuos sólidos retenidos por la Rejas de Gruesos

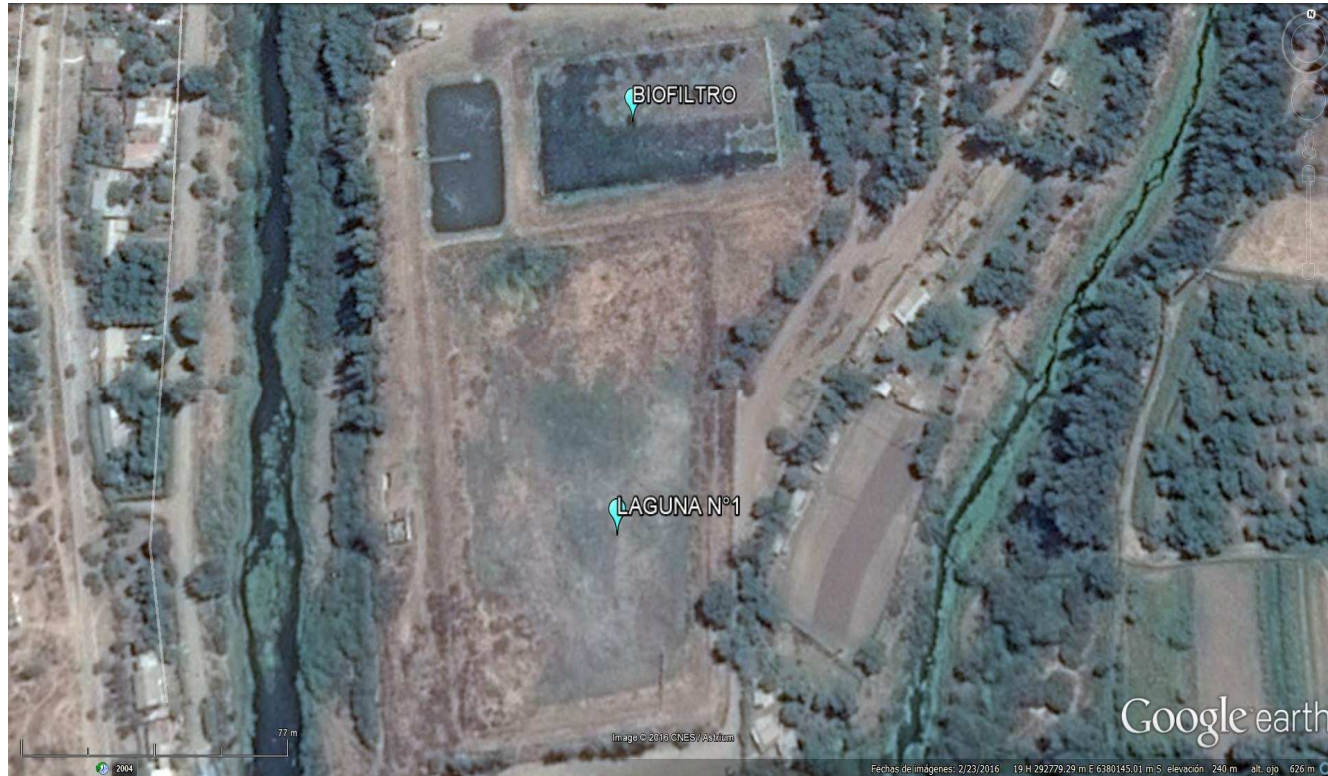
**Imagen 1.**

- a) La Laguna N° 1 no está habilitada para su uso al carecer de conexión con el Biofiltro.
- b) La Laguna N° 1 no es utilizada (Ver Imagen 1), de acuerdo a lo constatado durante la inspección.

**Descripción Medio de Prueba:** Laguna N° 1 sin agua acumulada

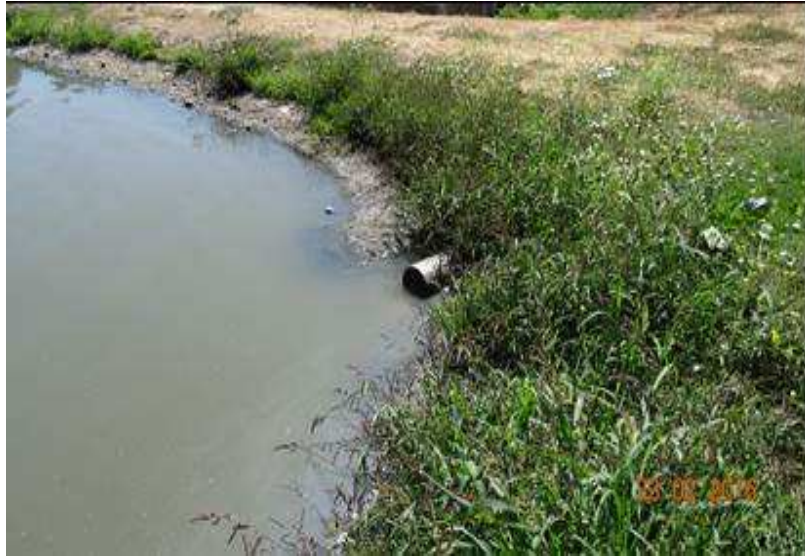
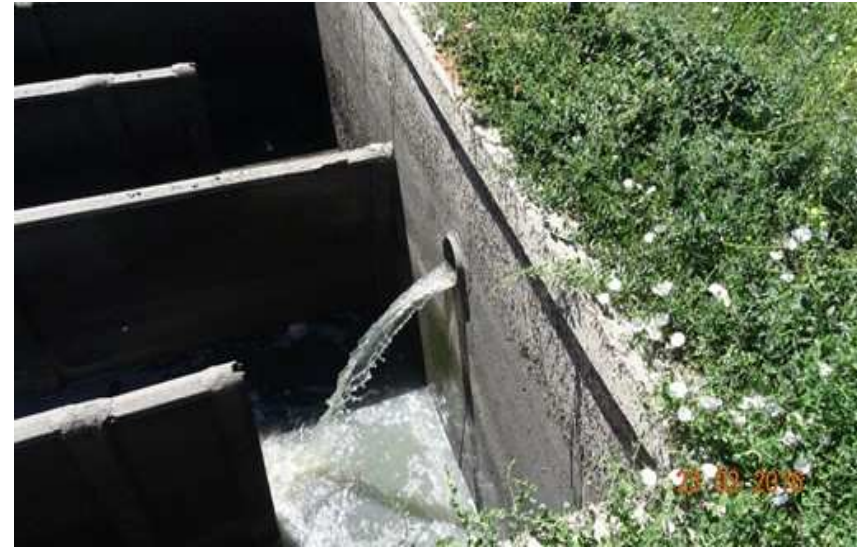
- Se constató la existencia de una cañería que va desde la Piscina de Acumulación (“**Vol. Regulación**” en Figura N° 1 de la Declaración de Impacto Ambiental) a la Cámara de Contacto (Fotografía 3), lo que es un BY PASS hacia el Biofiltro. En Anexo N°4 se proporciona un esquema de las instalaciones constatadas y que forman parte de la “planta de tratamiento” en operación.

b) El ingreso del agua servida cruda hacia el BY PASS es por un aumento de nivel de este líquido en la Piscina de Acumulación produciéndose el rebalse. La tubería es abierta y no cuenta con una válvula que regule el caudal que se trasvasa hacia la cámara de contacto. (Fotografía 2).

<b>Fotografía 2.</b>	<b>Fecha :</b> 23 de febrero de 2016		<b>Fotografía 3.</b>	<b>Fecha :</b> 23 de febrero de 2016	
<b>Coordenadas DATUM WGS84, Huso 19</b>	<b>Este:</b> 292.712 m.	<b>Norte:</b> 6.380.192	<b>Coordenadas DATUM WGS84, Huso 19</b>	<b>Este:</b> 292.806m.	<b>Norte:</b> 6.380.231m.
<b>Descripción Medio de Prueba:</b> Evidencia lugar de emplazamiento de entrada al BY PASS por rebalse de nivel y sin válvula de control.			<b>Descripción Medio de Prueba:</b> Descarga del BY PASS dentro de la Cámara de Contacto.

3	Control de calidad efluente	<p><b>Exigencia:</b>  <b>Declaración de Impacto Ambiental Proyecto “Planta de Tratamiento de Aguas Servidas Mediante Biofiltro Dinámico en El Melón” de la Ilustre Municipalidad de Nogales.</b>  <i>3.1 Obras Físicas y superficie a utilizar</i>  <i>(...) la figura N° 1 que corresponde a un esquema de la futura planta.</i></p>	<ul style="list-style-type: none"> <li>• Se realiza sin autorización un cambio en el diseño de la planta de tratamiento de aguas servidas, ya que éste no considera un BY PASS hacia el Biofiltro.</li> </ul>
4	Control de calidad efluente	<p><b>Exigencia:</b>  <b>ORD. 3/520/2015 de fecha 28 de octubre de 2015 de la Ilustre Municipalidad de Nogales. Anexo 3.</b>  <b>2.7 Red de riego.</b>  <i>...7 válvulas correspondientes a cada uno de los ramales de riego, se considera que se deberán instalar protegidas por una cámara implementada...</i></p>	<ul style="list-style-type: none"> <li>• Una cámara de una válvula está inundada, lo que impide maniobras seguras para regular el caudal de esa sección de riego.</li> </ul>

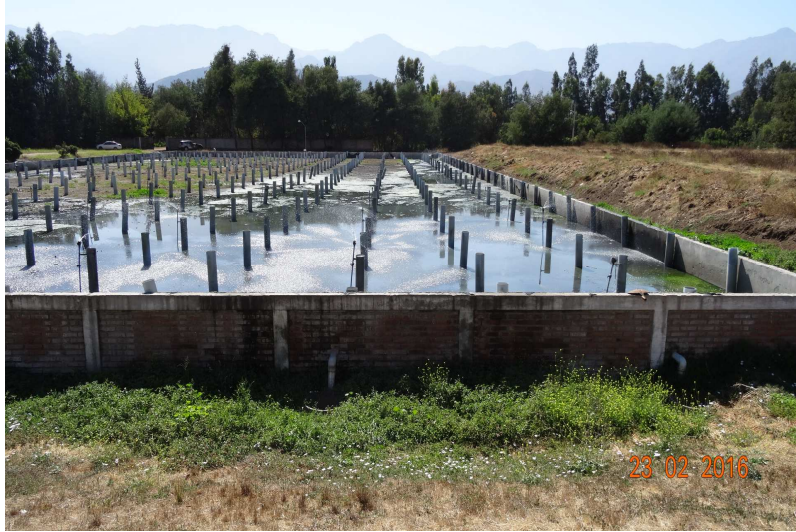
<b>Número de Hecho Constatado:</b> 6	<b>Estación:</b> 3
<b>Información analizada:</b> Manual de Operaciones Biofiltro (Anexo 5).	
<b>Exigencia:</b>	
<b>ORD. 3/520/2015 de fecha 28 de octubre de 2015 de la Ilustre Municipalidad de Nogales.</b> (Anexo 3)	
<b>4.3 Módulo del Biofiltros.</b>	
<i>Si se produce aposamiento de agua en alguna zona del lecho, se deberá rastrillar la superficie para así aumentar la permeabilidad del mismo.</i>	
<b>Hecho(s) constatado(s) durante la fiscalización:</b>	
En esta Estación, por parte del titular acompañó la fiscalización el Sr. Juan Suarez Torres, funcionario municipal, y Juan Brito Álvarez, de la empresa Aquavita, quienes aportan la información consultada.	
<ul style="list-style-type: none"> <li>a) El Biofiltro presenta zonas anegadas. En la fotografía N°7 se visualiza el sector sur poniente del biofiltro anegado.</li> <li>b) El Biofiltro dispone a lo largo y ancho de tubos de aireación, los que están regularmente espaciados; esto conlleva a que la superficie del Biofiltro posee a lo largo y ancho, con 28 y 13 “espacios entre tubos” respectivamente.</li> <li>c) Del análisis de la Imagen 2 se pueden distinguir 3 zonas anegadas. Las dimensiones de la “Zona 1” es de 6x7 “espacios entre tubos”, la “Zona 2” es de 11x6 “espacios entre tubos” y la “Zona 3” de 17x2 “espacios entre tubos”, lo que se puede apreciar en la Fotografía N°8.</li> <li>d) La suma de estas zonas revela que un 39% del área del Biofiltro está anegada.</li> </ul>

<b>Fotografía 7.</b>	<b>Fecha :</b> 23 de febrero de 2016	
<b>Coordenadas DATUM WGS84, Huso 19</b>	<b>Este:</b> 292.713 m.	<b>Norte:</b> 6.380.202 m.
<b>Descripción Medio de Prueba:</b> Evidencia del anegamiento de la superficie del Biofiltro sector sur-poniente

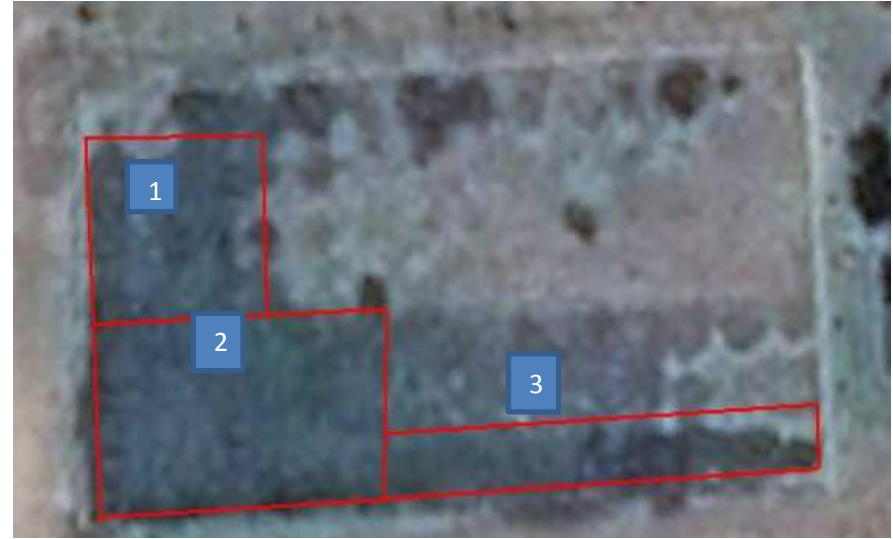
<b>Imagen 2.</b>	<b>Fecha :</b> 23 de febrero de 2016	
<b>Coordenadas DATUM WGS84, Huso 19</b>	<b>Este:</b> N/A	<b>Norte:</b> N/A
<b>Descripción Medio de Prueba:</b> Imagen Google Earth del 22 de febrero de 2016.

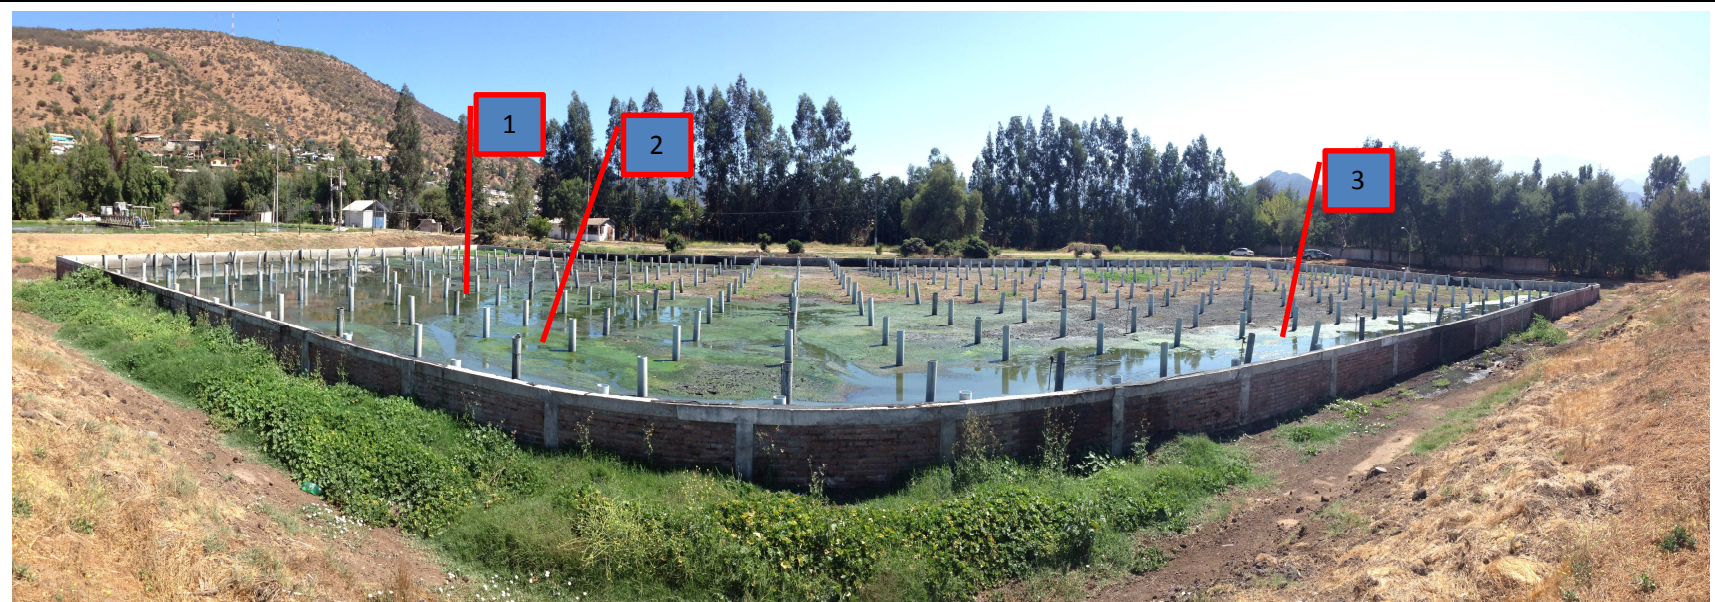
<b>Fotografía 8.</b>	<b>Fecha :</b> 23 de febrero de 2016	
<b>Coordenadas DATUM WGS84, Huso 19</b>	<b>Este:</b> 292.750 m.	<b>Norte:</b> 6.380.200 m.
<b>Descripción Medio de Prueba:</b> Vista panorámica desde el lado sur del Biofiltro donde se aprecia agua sobre su superficie y donde se indican las 3 zonas consideradas en el cálculo de la superficie anegada.

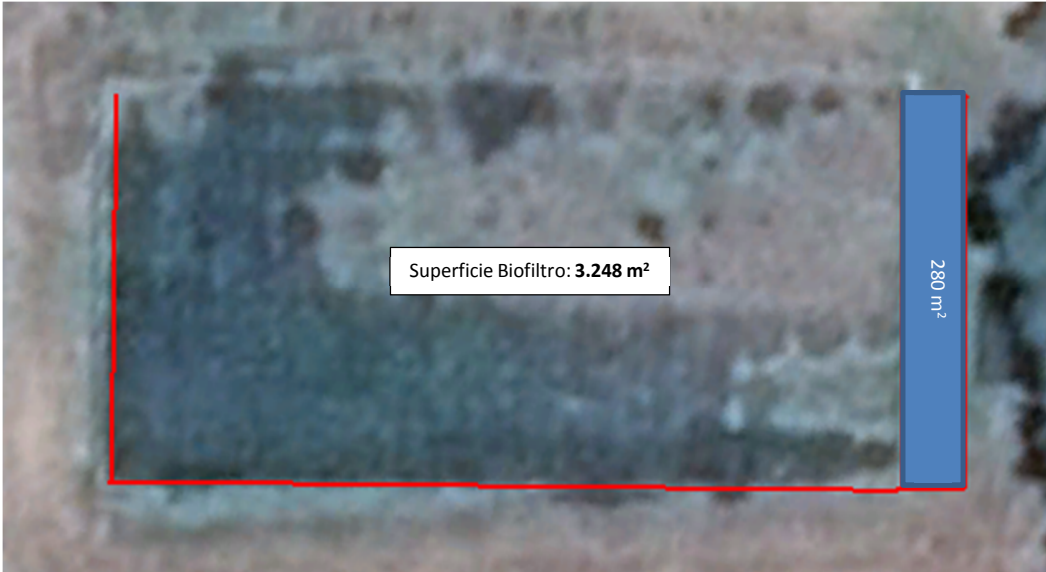
b) A través de una imagen satelital (Imagen 3) se efectuó un análisis de las dimensiones del Biofiltro, resultando ser su largo y ancho de 80,0 m y 40,6 m, respectivamente.

c) Con estos dos valores, la superficie del Biofiltro es de 3.248 m <sup>2</sup> (Imagen 3)			
<b>Registro</b>

<b>Imagen 3</b>		<b>Fecha :</b> 23 de febrero de 2016	
<b>Coordenadas DATUM WGS84, Huso 19</b>		<b>Este:</b> N/A	<b>Norte:</b> N/A
<b>Descripción Medio de Prueba:</b> Superficie construida (3.248 m <sup>2</sup> ) y en el recuadro azul se refleja la superficie que falta para completar los 3.528 m <sup>2</sup> . (Fuente: Google Earth, 23 de febrero de 2016)

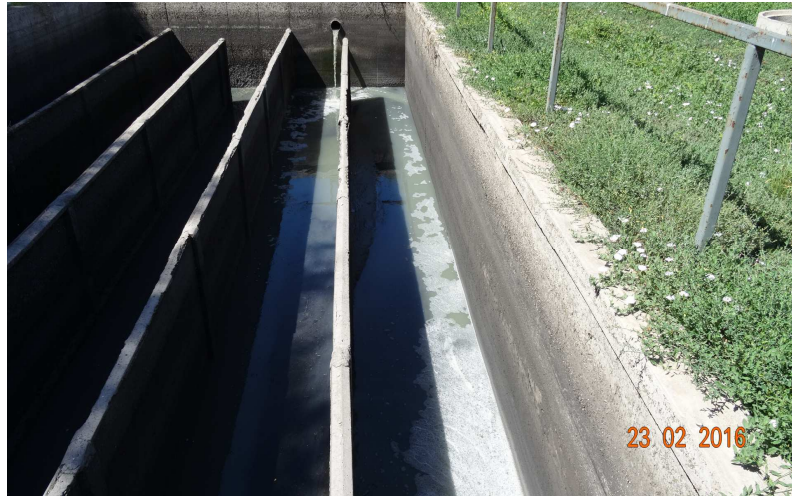
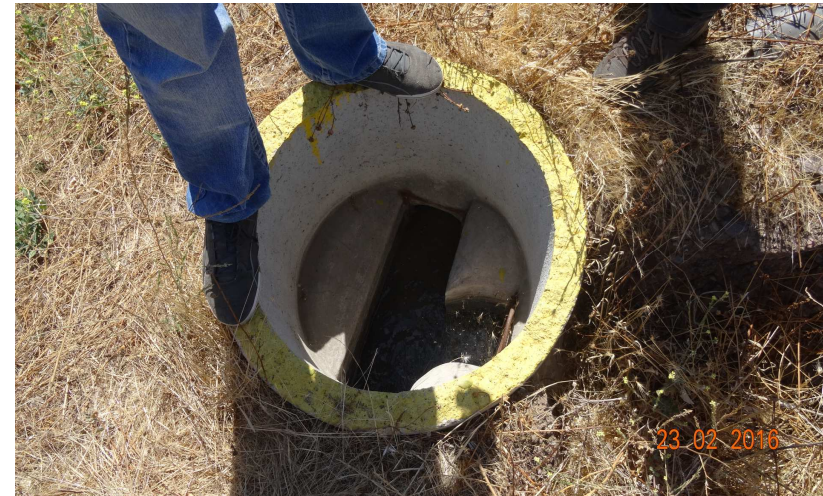
- a) Se detectó la existencia de una cañería que va desde la Piscina de Acumulación (“**Vol. Regulación**” en Figura N° 1 de la Declaración de Impacto Ambiental) a la Cámara de Contacto, lo que representa un BY PASS al Biofiltro y que no forma parte del proyecto original de acuerdo a la Figura N° 1 de la Declaración de Impacto Ambiental.
- b) Este BY PASS cuenta con una cámara de inspección, donde el Titular señala que se disponen tabletas de cloración.
- c) Se constató que en dicha cámara de inspección no hay dispuestas tabletas de cloración (Ver Fotografía 12).
- d) La descarga del BY-PASS se hace directamente a la Cámara de Contacto en un punto ubicado a 4/5 del recorrido que permite el tiempo de contacto de diseño para la desinfección (Ver Fotografía 11).

<b>Fotografía 11.</b>	<b>Fecha :</b> 23 de febrero de 2015		<b>Fotografía 12.</b>	<b>Fecha :</b> 23 de febrero de 2016	
<b>Coordenadas DATUM WGS84, Huso 19</b>	<b>Este:</b> 292.803 m.	<b>Norte:</b> 6.380.244 m.	<b>Coordenadas DATUM WGS84, Huso 19</b>	<b>Este:</b> 292.751m.	<b>Norte:</b> 6.380.199m.
<b>Descripción Medio de Prueba:</b> Descarga del BY PASS dentro de la Cámara de Contacto.			<b>Descripción Medio de Prueba:</b> Cámara de inspección de BY PASS a la cámara de contacto sin tableta de cloración

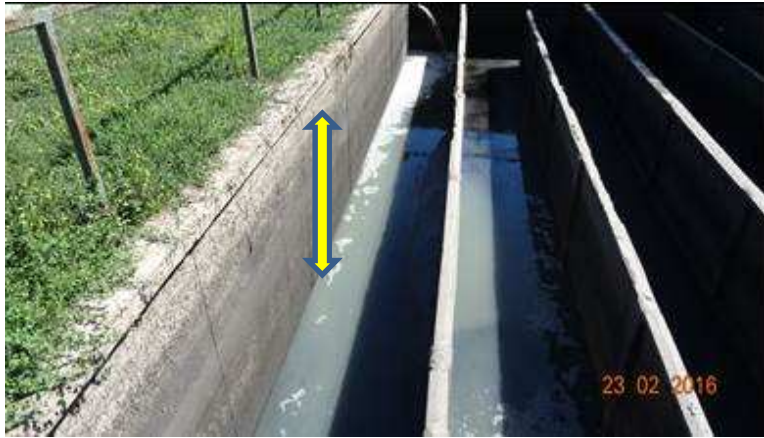
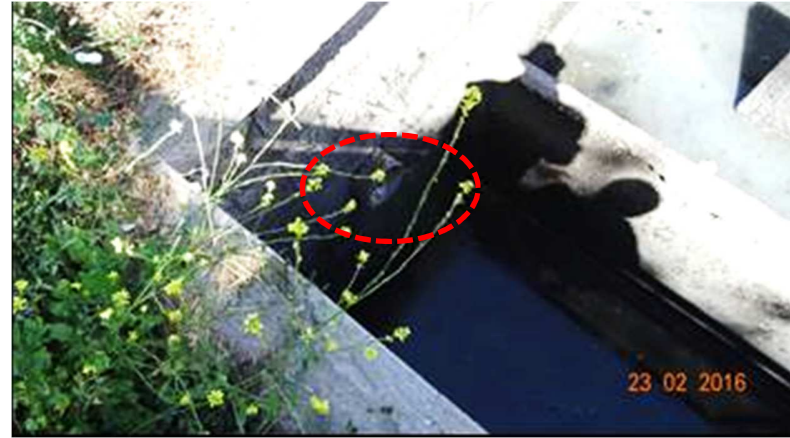
a) Se constató que la Cámara de Contacto descarga a nivel del piso (Ver Fotografía 13) y no por la cañería dispuesta para evacuar en operación en régimen (Ver Fotografía 14).

<b>Fotografía 13.</b>	<b>Fecha :</b> 23 de febrero de 2015		<b>Fotografía 14.</b>	<b>Fecha :</b> 23 de febrero de 2016	
<b>Coordenadas DATUM WGS84, Huso 19</b>	<b>Este:</b> 292.806 m.	<b>Norte:</b> 6.380.229 m.	<b>Coordenadas DATUM WGS84, Huso 19</b>	<b>Este:</b> 292.807 m.	<b>Norte:</b> 6.380.232 m.
<b>Descripción Medio de Prueba:</b> Marca de nivel de agua en operación normal de la Cámara de Contacto.			<b>Descripción Medio de Prueba:</b> Cañería efluente Cámara de Contacto sobre nivel de agua.

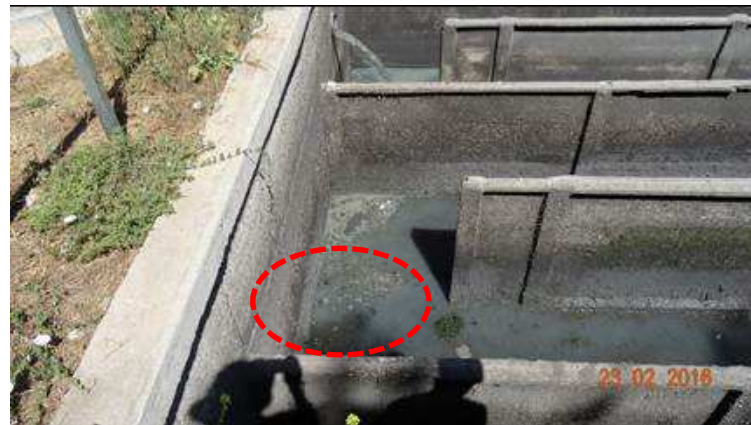
b) Se constató que la Cámara de Contacto descarga a través de la válvula de emergencia (Ver Fotografía 15).

<b>Fotografía 15.</b>	<b>Fecha :</b> 23 de febrero de 2016	
<b>Coordenadas DATUM WGS84, Huso 19</b>	<b>Este:</b> 292.807 m.	<b>Norte:</b> 6.380.231 m.
<b>Descripción Medio de Prueba:</b> Punto de evacuación por válvula emergencia.

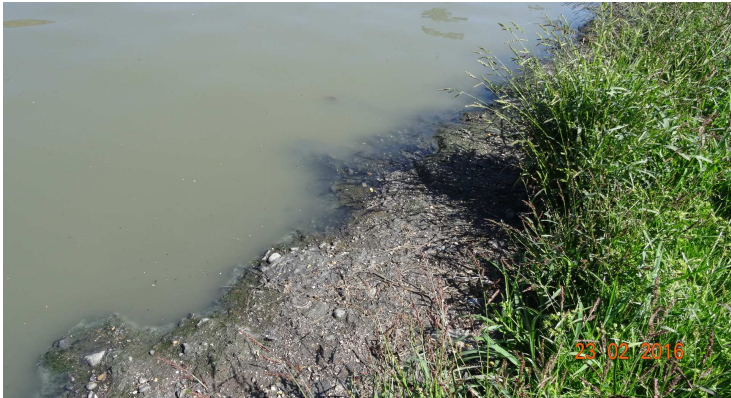
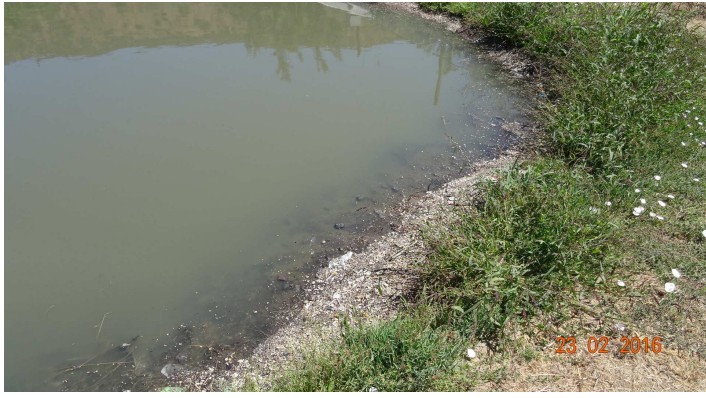
<p><b>Hecho(s) constatado(s) durante la fiscalización:</b></p> <p>En esta Estación, por parte del titular acompañó la fiscalización el Sr. Juan Suarez Torres, funcionario municipal, y Juan Brito Álvarez, de la empresa Aquavita, quienes aportan la información consultada.</p> <p>a) Se constató que la piscina de acumulación de aguas servidas no cuenta con una red de cañerías que permita recircular las aguas acumuladas.</p> <p>b) Se constató al borde de la piscina la presencia de materia orgánica asociada a procesos de sedimentación de materia orgánica y/o de formación de lodos sanitarios (Ver Fotografías 16 y 17).</p>			
<b>Registros</b>

<b>Fotografía 16.</b>		<b>Fotografía 17.</b>	
<b>Fecha :</b> 23 de febrero de 2016		<b>Fecha :</b> 23 de febrero de 2016	
<b>Coordenadas DATUM WGS84, Huso 19</b>	<b>Este:</b> 292.703m. <b>Norte:</b> 6.380.219m.	<b>Coordenadas DATUM WGS84, Huso 19</b>	<b>Este:</b> 292.699m. <b>Norte:</b> 6.380.233 m.

<b>Descripción Medio de Prueba:</b> Lodos sépticos en borde la Piscina de Acumulación.		<b>Descripción Medio de Prueba:</b> Lodos sépticos en borde la Piscina de Acumulación.

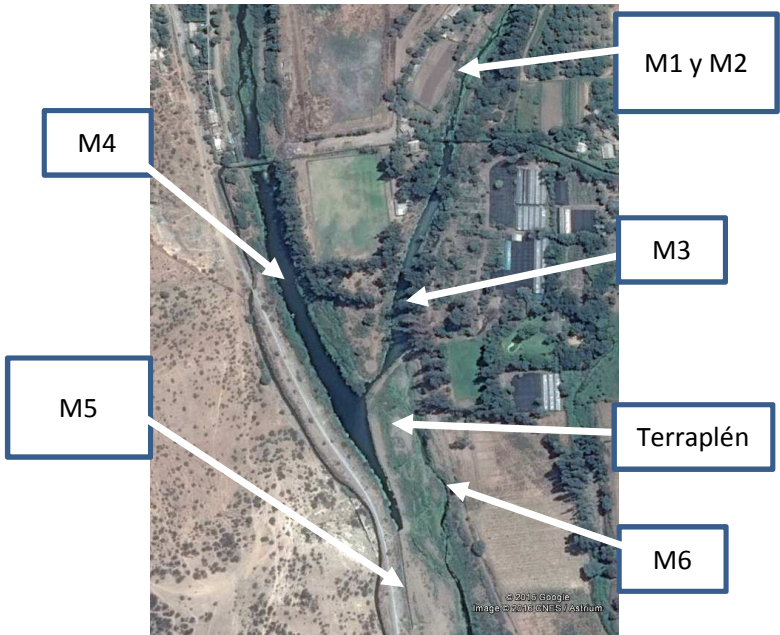
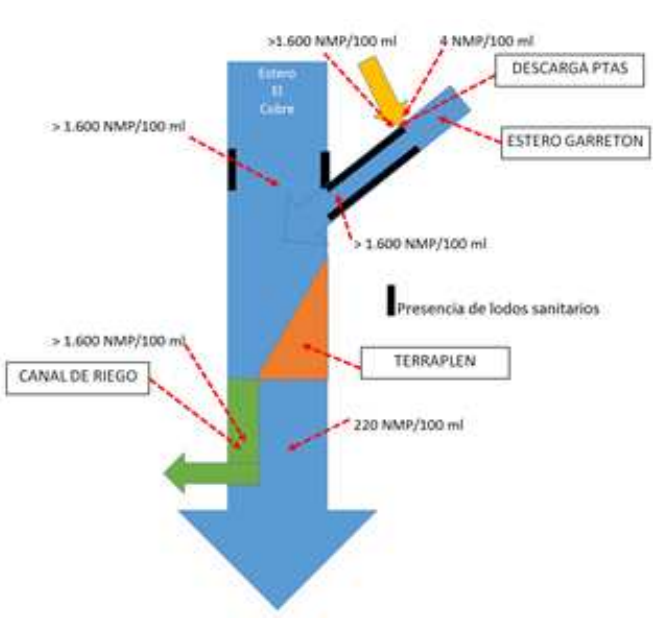
<b>Otros Hechos N°2</b>		<b>Estación: N/C</b>	
<b>Documentación analizada: N/A</b>			
<b>Hechos:</b>			
<p>a) El día 4 de marzo de 2016 se procedió a realizar un recorrido y muestreo de agua de las riberas de los esteros El Cobre y Garretón, así como de la descarga de la PTAS El Melón. Las muestras corresponden a) Descarga 1 PTAS El Melón (M1), b) Descarga 2 PTAS El Melón (M2), c) Estero Garretón antes estero El Cobre (M3), ubicado aguas abajo de la descarga de la PTAS El Melón, d) Estero El Cobre aguas arriba (M4), antes confluencia estero Garretón, e) Canal de Riego (M5) y f) aguas abajo del Estero Los Litres o estero El Cobre (M6), después de la filtración de las aguas por su paso a través del terraplén (Ver Imagen 4).</p> <p>b) Se tomaron 6 muestras para determinar la concentración de Coliformes fecales en las matrices descritas en el punto precedente. La toma de muestra la efectuó la empresa Algoritmos y la determinación de Coliformes fecales fue realizada por el Laboratorio AGQ, que cuenta con acreditación ISO 17025 para este parámetro, en las matrices ambientales aguas servidas y aguas superficiales (Anexo 7).</p> <p>c) El efluente de la PTAS El Melón presentó concentraciones de Coliformes fecales de 4 NMP/100 ml y &gt; 1.600 NMP/100 ml y las aguas superficiales, salvo las aguas del estero Los Litres o El Cobre después del terraplén, presentaron valores de &gt; 1.600 NMP/100 ml. (Anexo 8)</p> <p>d) En terreno se constató la presencia de un lodo sanitario (color negro) en la ribera de los esteros El Cobre y Garretón (Ver Esquema 1 y Fotografías 18 y 19).</p>

<b>Imagen 4.</b>	<b>Fecha : N/A</b>	<b>Esquema 1</b>	<b>Fecha : N/A</b>
<b>Descripción Medio de Prueba:</b> Puntos de muestreo		<b>Descripción Medio de Prueba:</b> Con líneas negras se grafican los sectores con presencia de Lodos Sanitarios en las riberas de los esteros Garretón y El Cobre, junto con los resultados de Coliformes fecales en agua.

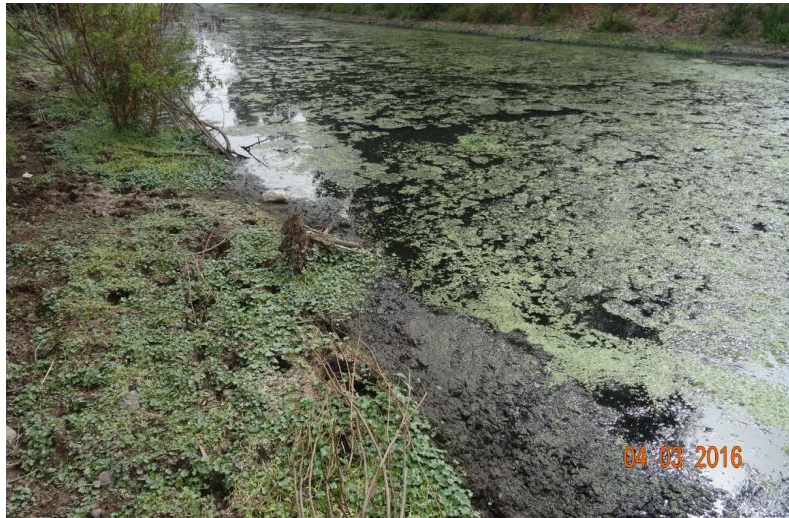
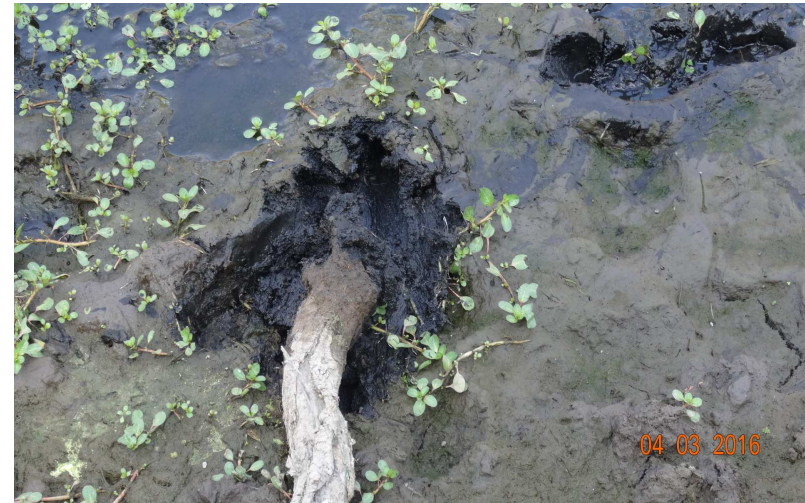
<b>Fotografía 18.</b>	<b>Fecha :</b> 4 de marzo de 2016		<b>Fotografía 19.</b>	<b>Fecha :</b> 4 de marzo de 2016	
<b>Coordenadas DATUM WGS84, Huso 19</b>	<b>Este:</b> 292.849 m	<b>Norte:</b> 6.379.982 m	<b>Coordenadas DATUM WGS84, Huso 19</b>	<b>Este:</b> 292.727 m.	<b>Norte:</b> 6.379.887 m.
<b>Descripción Medio de Prueba:</b> Lodos Sanitarios en ribera Estero Garretón.			<b>Descripción Medio de Prueba:</b> Consistencia de Lodo Sanitario en Estero El Cobre.

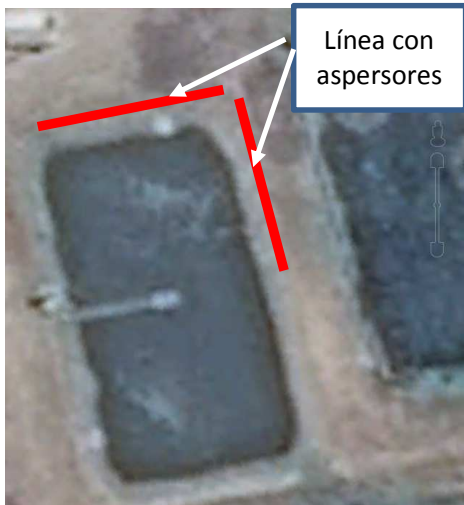
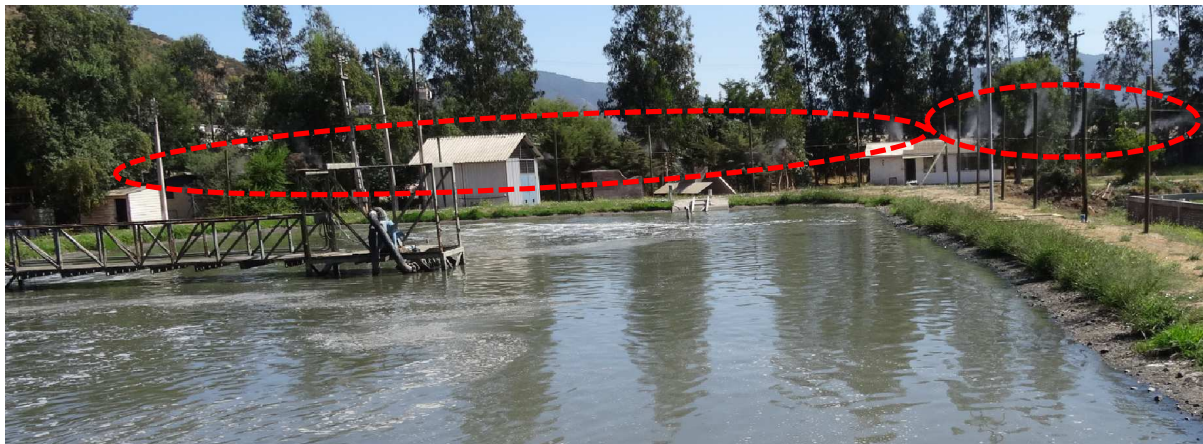
<b>Otros Hechos N°3</b>		<b>Estación: N/C</b>	
<b>Documentación analizada: N/A</b>			
<b>Hechos:</b>			
a) El día 23 de febrero se constató en la Piscina de Acumulación la presencia de líneas de aspersión de odorante, para enmascarar los olores que se generan en dicha instalación (Ver Fotografía 20) b) Las líneas de aspersión, en altura, se ubican a lo largo del lado Norte y en la mitad de lado Este de la Piscina de Acumulación (Ver Imagen 5.) c) Durante el recorrido no se percibió presencia de olores asociado a descomposición de materia orgánica en esta instalación, ni en el resto de la Planta.			
<b>Registros</b>

<b>Imagen 5.</b>	<b>Fecha : N/A</b>	<b>Fotografía 20</b>	<b>Fecha : 23 de Febrero de 2016</b>
<b>Descripción Medio de Prueba:</b> Líneas de aspersión odorantes		<b>Coordenadas DATUM WGS84, Huso 19</b>	<b>Este:</b> 292.708 m. <b>Norte:</b> 6.380.184m.
		<b>Descripción Medio de Prueba:</b> Aspersores de odorantes en funcionamiento.
