INFORME DE FISCALIZACIÓN AMBIENTAL

INSPECCIÓN AMBIENTAL

MINERA FRANKE

DFZ-2016-1090-II-RCA-IA

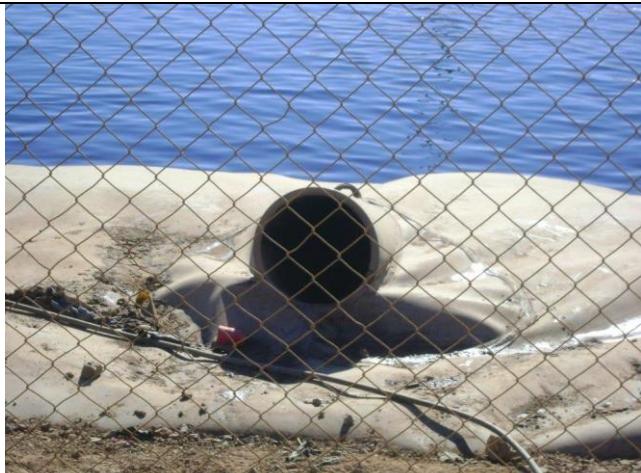
- a. Presencia del sistema de detección de fugas situado en las piscinas de soluciones lixiviantes.
- b. La existencia de 4 piscinas de soluciones, entre ellas son dos piscinas desarenadoras, una piscina de PLS, una Piscina de ILS, dos piscinas de Refino y una de emergencia, cada una de las piscinas cuenta con sistema de monitoreo denominado "Acusetes", según el Sr Eduardo Chirino, jefe operación planta (fotografía 1).

Fotografía 1.	Fecha: 5 de julio de 2016		Fotografía 2.	Fecha: 5 de julio de 2016	
Coordenadas UTM Datum WGS84 Huso 19	Norte: 7.142.525	Este: 411.766	Coordenadas UTM Datum WGS84 Huso 19	Norte: 7.143.153	Este: 412.441
Descripción medio de prueba: "Acusetes" para monitoreo de fugas.			Descripción medio de prueba: Disposición de pilas de lixiviación.

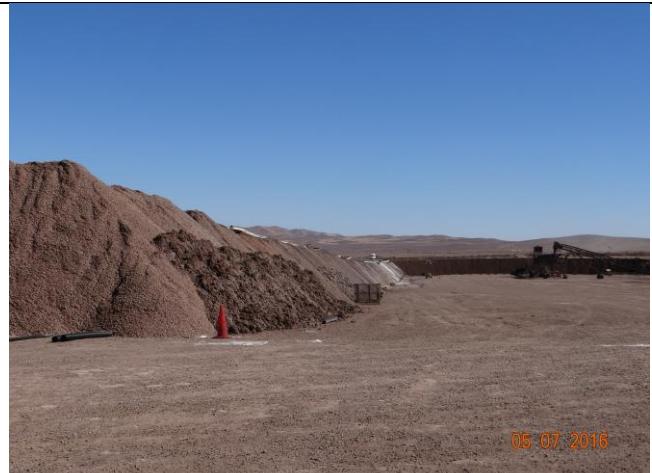
- d. Sr. Eduardo Chirino, Jefe de operación Planta, explicó que poseen un sistema de apilación radial, cuyas dimensiones son de 4,75 metros de ancho y 350 metros de largo, que fue determinada por diseño para poder procesar el mineral. Cuenta con 12 pilas de 8 módulos. Indicó que el sistema de lixiviación es por riego mediante aspersores, y el tiempo en que dura el proceso es de aproximadamente 110 a 120 días, dependiendo de la ley del mineral (fotografía 2).

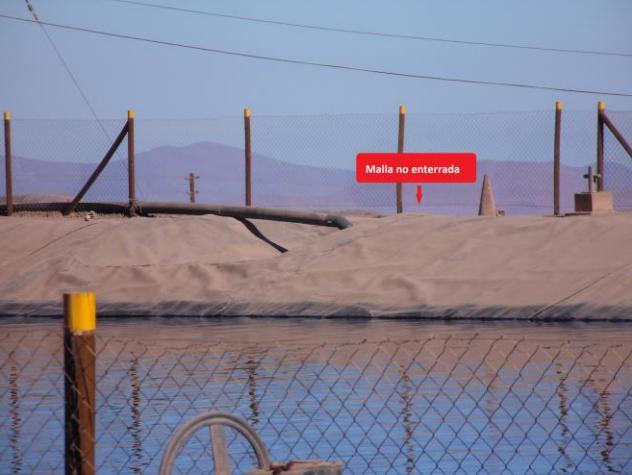
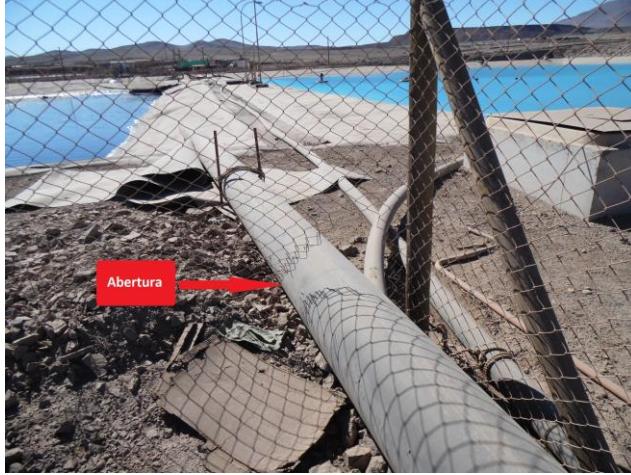
- a. En las piscinas de soluciones lixiviantes se recorrió el cierre perimetral, constatando que está compuesto por estacas de madera y malla de acero, y se observaron aperturas en él en los sectores de las tuberías y en algunos sectores la malla no estaba enterrada en el suelo. (Fotografía 3 y 4)

Fotografía 3.	Fecha: 5 de julio de 2016
Coordenadas UTM Datum WGS84 Huso 19	Norte: 7.142.525 Este: 411.766
Descripción medio de prueba: Cierre Perimetral de las piscinas con mallas no enterradas al suelo.	Descripción medio de prueba: Aberturas de la malla en los sectores de tuberías.

- c. En relación a las aberturas en las mallas, el titular indicó que luego de la inspección procedieron a cerrarlas asegurando que toda la malla estuviera enterrada en el suelo, lo cual respalda con fotografías adjuntas en el Anexo B de la citada carta (Anexo 2). Se realizaron los siguientes trabajos:
- Se realiza rellenos con material para afianzar malla hacia superficie, se rellena con material a través del perímetro de las piscinas E2-EP-Emergencia, ILS y PLS.
 - En sectores que la malla de cierre perimetral se encontraba con daños, estas fueron reparadas.
 - En sectores de ingreso de tuberías en la cual existía separación entre la malla, se instala malla y relleno con material.
 - Reparación de portón de acceso a Piscinas.

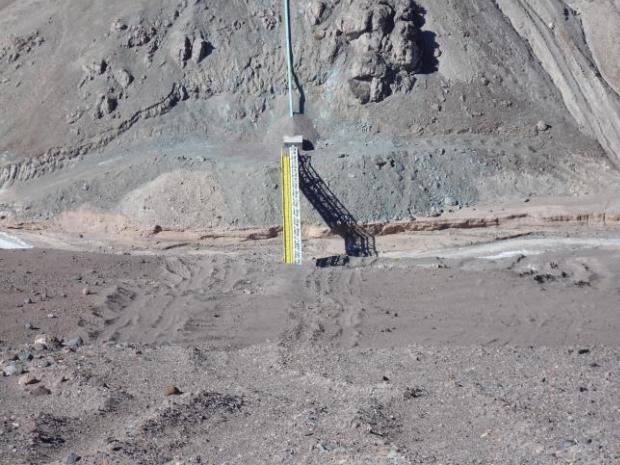
- c. En Quebrada Juncal, se constató que la tubería de agua está enterrada en el tramo en el que desciende por el borde de la quebrada, mientras que en la parte inferior la tubería cruza por un puente sobre el cauce (fotografía 5). Anexo a las obras de la tubería de agua se constató la existencia de un camino el cual atraviesa un área con vegetación, en el lado Este, el cual de acuerdo a lo que indicó el Sr. Patricio Cortés, no corresponde al proyecto.

Fotografía 5.	Fecha: 5 de julio de 2016	Fotografía 6.	Fecha: 5 de julio de 2016		
Coordenadas UTM Datum WGS84 Huso 19	Norte: 7.135.965	Este: 418.665	Coordenadas UTM Datum WGS84 Huso 19	Norte: 7.142.683	Este: 411.283
Descripción medio de prueba: Quebrada Juncal		Descripción medio de prueba: Aberturas de la malla en sectores de la piscina de emergencia.

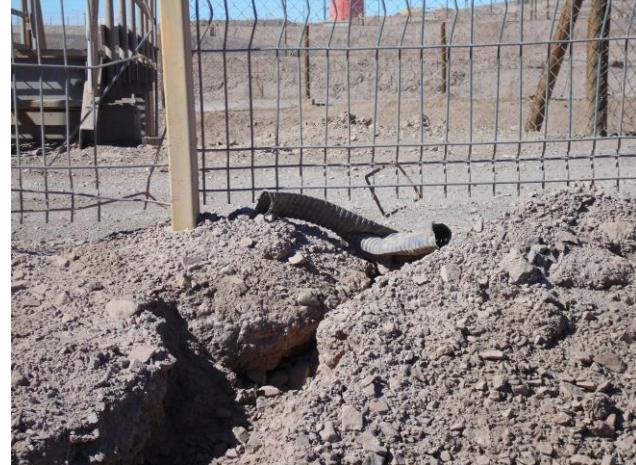
- d. En el sector de la Piscina de Emergencia, se constató que el cierre perimetral presenta aberturas en la malla (fotografía 6) y en algunos sectores ésta no se encuentra enterrada en el suelo. Durante el recorrido se observó un ejemplar adulto vivo de la especie *Cathartes aura* (Jote de Cabeza Colorada), el cual se posa sobre la estructura del cierre y luego otea la misma piscina (fotografía 7). El Sr. Florentino Muñoz indicó que si bien se lleva un registro de avistamiento de aves en el lugar, éste no es permanente.

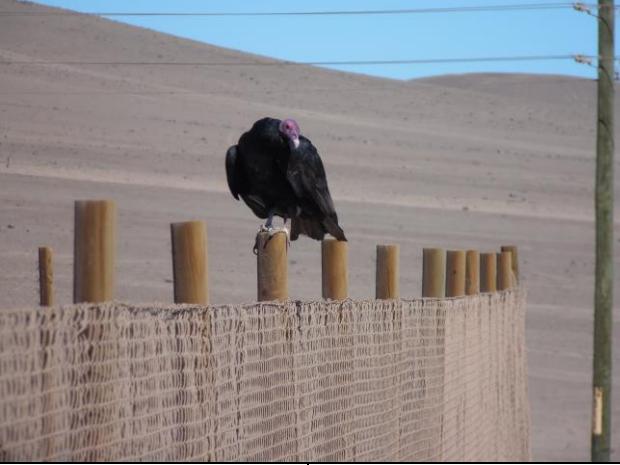
Fotografía 7.	Fecha: 5 de julio de 2016	Fotografía 8.	Fecha: 5 de julio de 2016		
Coordenadas UTM Datum WGS84 Huso 19	Norte: 7.142.683	Este: 411.283	Coordenadas UTM Datum WGS84 Huso 19	Norte: 7.142.683	Este: 411.283
Descripción medio de prueba: ejemplar adulto vivo de la especie <i>Cathartes aura</i> (Jote de Cabeza Colorada).			Descripción medio de prueba: heces de cánidos en un sector colindante a la piscina de emergencia.

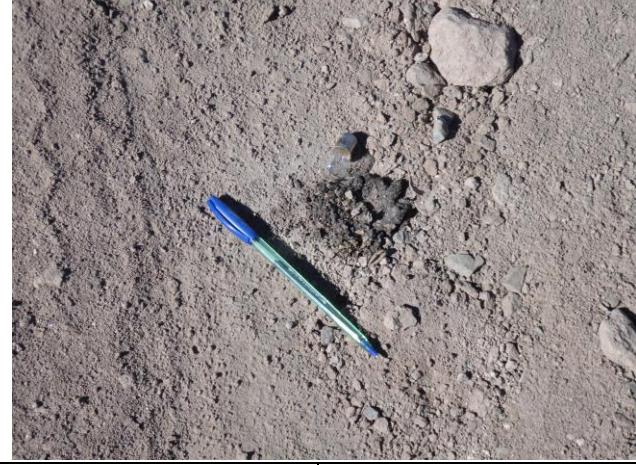
- e. Se observaron heces que evidencian en forma indirecta la presencia de especies de cánidos en un sector colindante a la piscina de emergencia en forma de heces (fotografía 8).
