INFORME DE FISCALIZACIÓN AMBIENTAL

PROYECTO PROCESAMIENTO DE SALES METALICAS

DFZ-2016-3112-V-RCA-IA

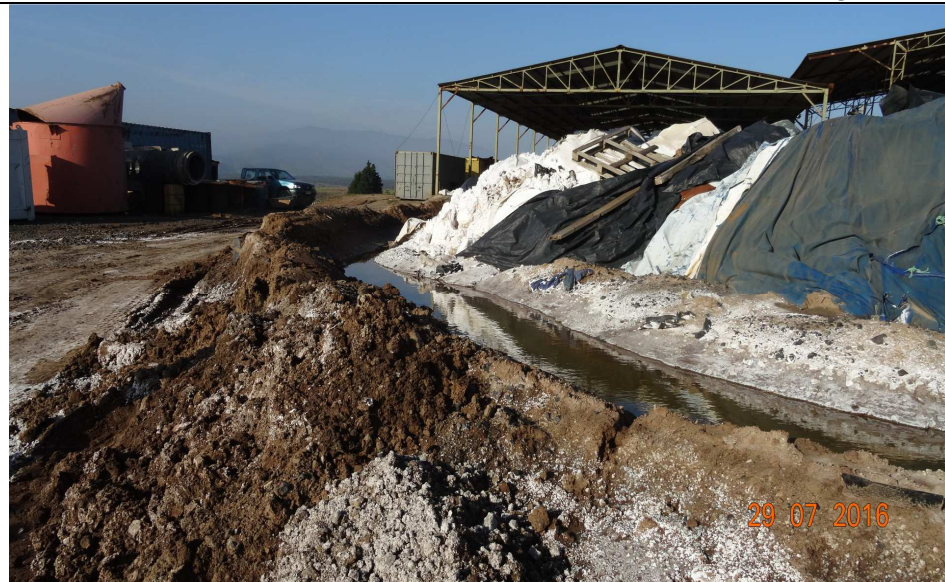
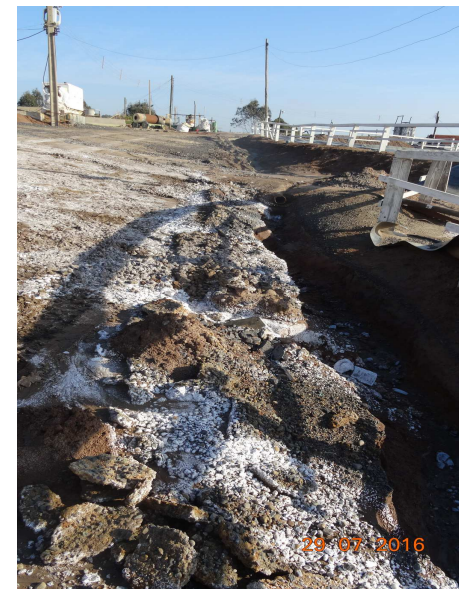
Número de hecho constatado: 1	Estación N°: 4
Documentación asociada	Resolución Exenta N° 493 (18.06.2015) Carta del Titular de fecha 15 de julio de 2015
Exigencia: RCA N°230/2004, Considerando 3.4 <i>d. Bodega de Líquidos y Sólidos Alcalinos. Sus dimensiones serán 3 x 3 (m). La estructura estará formada por dos marcos metálicos con luz de 6 (m) y altura 3,8 ó 4 (m), con puerta en el frente de 3,8 (m) y de dos hojas. El piso será 4 x 3 (m), de concreto y con declive de 1% hacia el frente. La base será continua y estructuralmente resistente a la mayor carga puntual que podrá ejercer neumático de camión cargado o de Payloader cargado.</i>	
Hechos: a. En la inspección del 29 de julio de 2016 se constata la presencia de un material granulado blanco acopiado a cielo descubierto a la salida de un galpón. El lugar donde se encuentra almacenado este material no cuenta con ningún sistema de impermeabilización ni contención sólida para de derrames y lo que se constata es un pretil conteniendo aguas lluvias, que son el resultado de las precipitaciones registradas los días 24 y 25 de julio de 2016. Según el registro de precipitaciones reportado por la Red Ventanas, en la estación principal se registraron para los días 24 y 25 de julio 2016 un total de 45.9 mm de agua caída.. Se constata que este material granulado blanco escurrió desde su lugar de acopio hasta llegar a la canaleta de aguas lluvias del sector norte. El Sr. Felipe Boisier por parte del Titular comunica que el pretil que contenía las aguas lluvias (Fotografía N° 1) y que estaban en contacto con el Carbonato de Calcio se vió superado “y se generó un escurrimiento de aguas lluvias mezcladas con el carbonato que bajó por la pendiente del terreno (Fotografía N° 2) y llegó a la canaleta de la parte norte” (Fotografía N° 3 y N° 4). b. Cabe observar que en la inspección ambiental del 14 de mayo de 2015 se constató la presencia en el mismo sitio, de este material granulado de color blanco y mediante Resolución Exenta N° 493 del 18.06.2015, de esta Superintendencia, en el marco de las medidas provisionales dictadas al efecto, se solicitó que fuese manejado como residuo peligroso y, por tanto, que fuese dispuesto en sitio autorizado. En este contexto, en respuesta a esta medida provisional, el Titular en carta de fecha 15 de julio de 2015 informa que el material corresponde a Carbonato de Sodio y que es un insumo que “permite la inhibición de la corrosividad del líquido de lixiviación”; lo que corresponde a un sólido alcalino.

Fotografía 1 .	Fecha : 29 de julio de 2016..		Fotografía 2.	Fecha : 29 de julio de 2016.	
Coordenadas WGS84, Huso 19	270.448 mE	6.372.615 mN	Coordenadas WGS84, Huso 19	270.447 mE	6.372.657 mN
Descripción medio de prueba: Acopio a cielo descubierto de sólido alcalino, con pretil de tierra para la contención de aguas lluvias.			Descripción medio de prueba: Escurrimiento de material granulado blanco, desde su punto de acopio a canaleta norte de aguas lluvias.

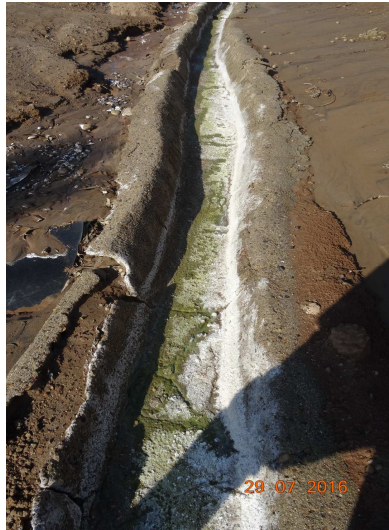
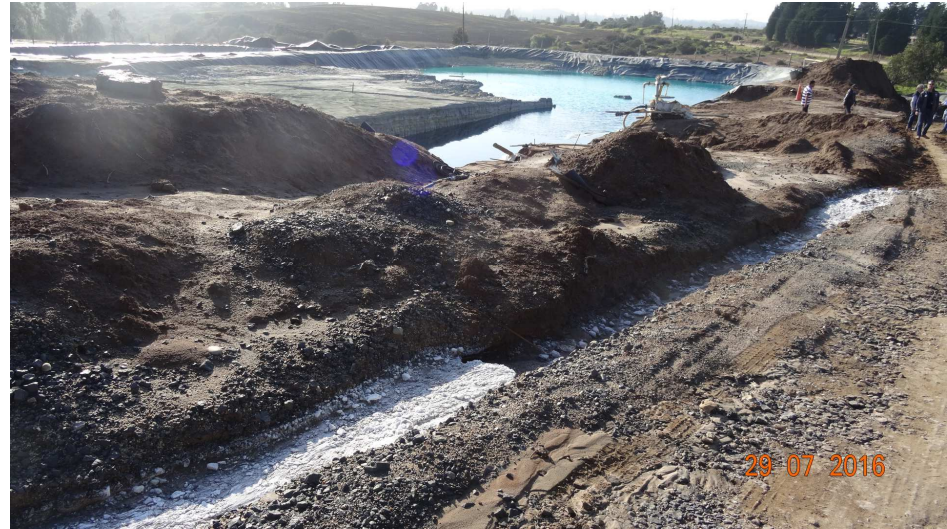
Fotografía 3.	Fecha : 29 de julio de 2016..		Fotografía 4.	Fecha : 29 de julio de 2016..	
Coordenadas WGS84, Huso 19	270.445 mE	6.372.757 mN	Coordenadas WGS84, Huso 19	270.447 mE	6.372.657 mN
Descripción medio de prueba: Presencia de material granulado blanco a lo largo de canaleta norte de aguas lluvias.			Descripción medio de prueba: Material granulado blanco en canaleta norte de aguas lluvias.

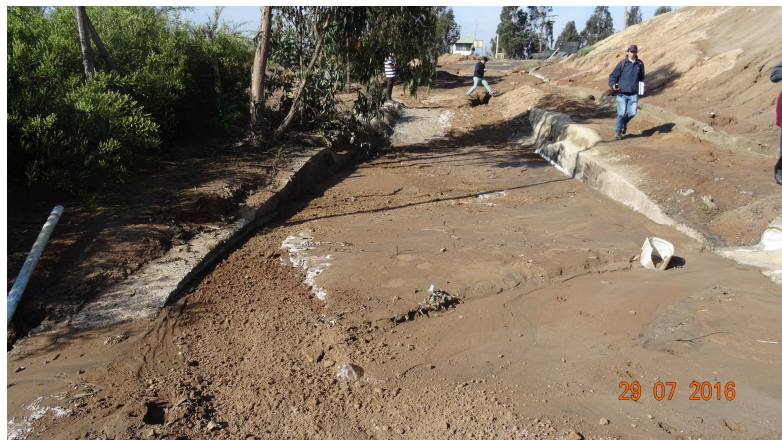
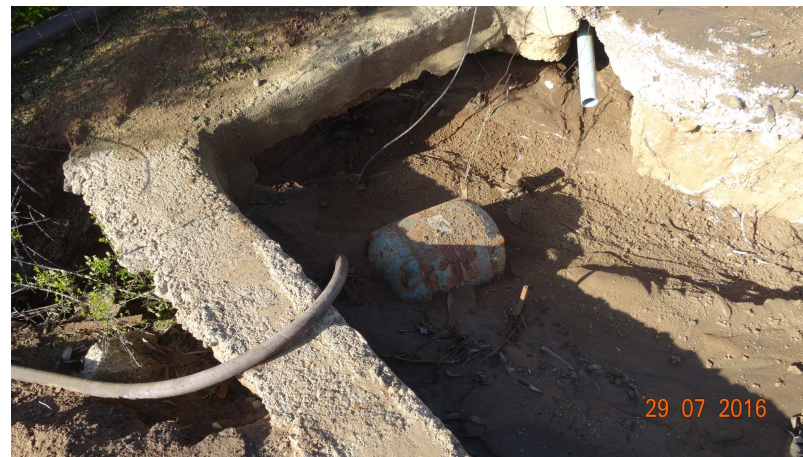
Número de hecho constatado: 2	Estación N°: 1, 2 y 3
Exigencia: RCA N°230/2004, Considerando 3.13 <i>La Planta actualmente cuenta con un sistema de recolección y conducción de aguas lluvia (...) compuesto por pozos de recolección (...) construidos en concreto y son impermeabilizados con asfalto antiácido, además cuentan con bombas de impulsión de retorno de las aguas a los sistemas de proceso de la Planta, en caso que así se requiriese (...)</i>	
Hechos: <ul style="list-style-type: none">a. El pozo de recolección de aguas lluvias del sector norte se encuentra embancado con material sólido (Fotografía N° 5).b. La bomba de impulsión del sector norte se encontraba embancada con material sólido e inoperativa (Fotografía N° 6) .c. El sistema de recolección y conducción de aguas lluvias del sector norte se constató que se encontraba con deterioro, sin continuidad en la conducción de las aguas, con sistemas abiertos y horadados por el terreno (Fotografía N° 7 y N° 8).d. Por su parte, la canaleta de recolección de aguas lluvias del sector sur se encuentra embancada con material sólido y deteriorada (Fotografía N° 9 y N°10).e. El Pozo de acumulación del sector sur se encontraba embancado. De acuerdo al registro fotográfico del día 29 de Julio 2016, no cuenta con bomba de impulsión ni impermeabilización con asfalto antiácido (Fotografía N° 11).f. Durante el recorrido por el sistema de conducción para las aguas lluvias del sector norte, se constató presencia de líquido y sedimento de tonalidad verdosa al interior de canaleta, en el lugar donde existe cambio de dirección de ésta y por donde comienza el escurrimiento hacia la quebrada.(Fotografía N° 12).g. Siguiendo el recorrido que tuvieron los escurrimientos denunciados, se constató que estos escurrimientos llegaron hasta Quebrada aledaña, bajaron por ella dejando evidencias en su trayectoria y finalizando en predio agrícola colindante. (Figura 3).h. El fondo de la quebrada presenta a lo largo de su extensión aposamiento de líquidos y presencia de sedimentos de tonalidad verdosa. (Fotografía N° 13 y N° 14).i. Predio agrícola colindante con presencia de escurrimiento de líquidos de coloración verdosa (Fotografía N° 15 y N° 16).

Fotografía 5.	Fecha : 29 de julio de 2016.		Fotografía 6.	Fecha : 29 de julio de 2016.	
Coordenadas WGS84, Huso 19	270.417 mE	6.372.776 mN	Coordenadas WGS84, Huso 19	270.417 mE	6.372.776 mN
Descripción medio de prueba: Pozo de Recolección de aguas lluvias del sector norte embancado con arena.			Descripción medio de prueba: Bomba de impulsión embancada en pozo de recolección de sector norte con perforaciones.

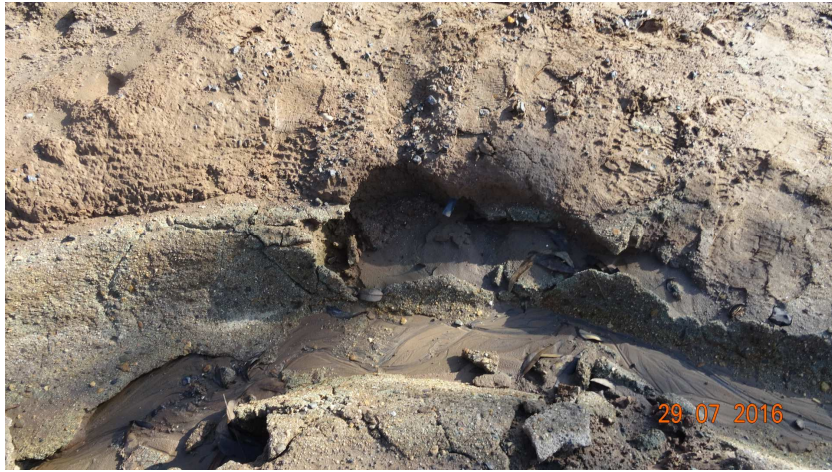
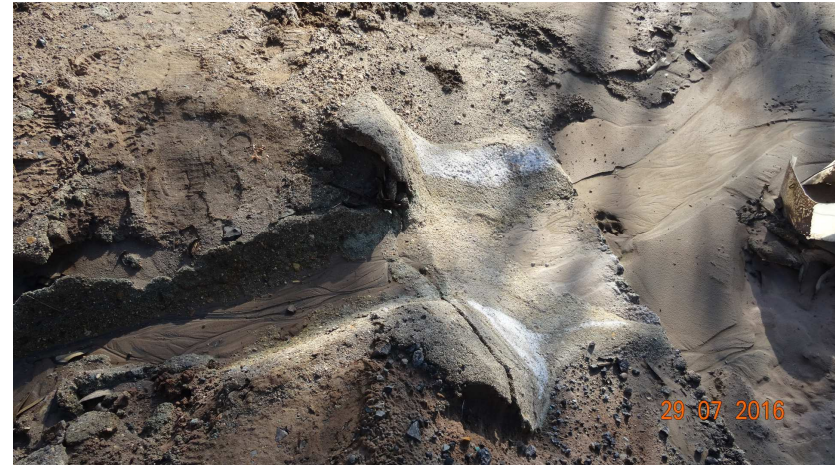
Fotografía 7.	Fecha : 29 de julio de 2016.		Fotografía 8.	Fecha : 29 de julio de 2016.	
Coordenadas WGS84, Huso 19	270.435 mE	6.372.758 mN	Coordenadas WGS84, Huso 19	270.435 mE	6.372.758 mN
Descripción medio de prueba: Sistema de conducción de aguas lluvias de sector norte deteriorado.			Descripción medio de prueba: Sistema de conducción de aguas lluvias de sector norte deteriorado.

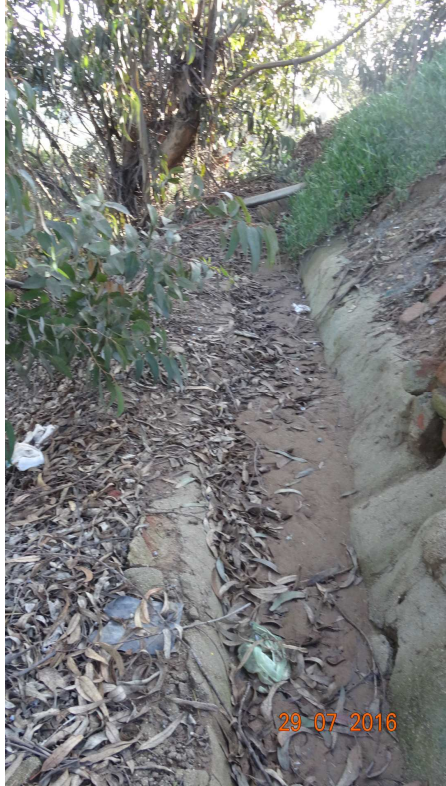
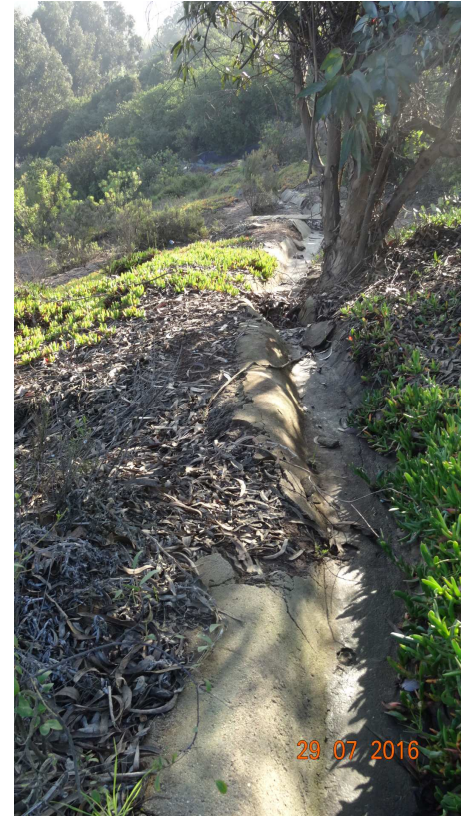
Fotografía 9.	Fecha : 29 de julio de 2016.		Fotografía 10.	Fecha : 29 de julio de 2016.	
Coordenadas WGS84, Huso 19	270.356 mE	6.372.557 mN	Coordenadas WGS84, Huso 19	270.344 mE	6.372.559 mN
Descripción medio de prueba: Canaleta aguas lluvias sector sur embancada con material sólido.			Descripción medio de prueba: Canaleta aguas lluvias sector sur deteriorada

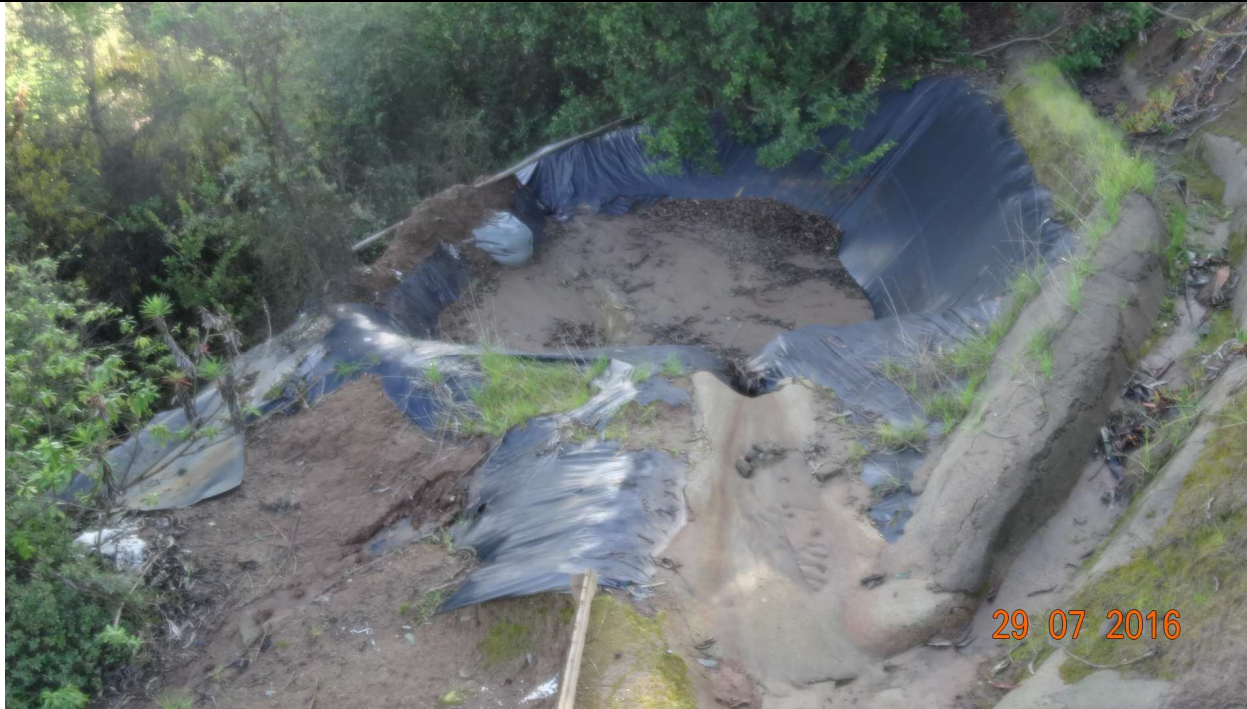
Fotografía 11.	Fecha : 29 de julio de 2016.	
Coordenadas WGS84, Huso 19	270.317 mE	6.372.563 mN
Descripción medio de prueba: Pozo de acumulación sector sur embancado y sin bomba de impulsión.

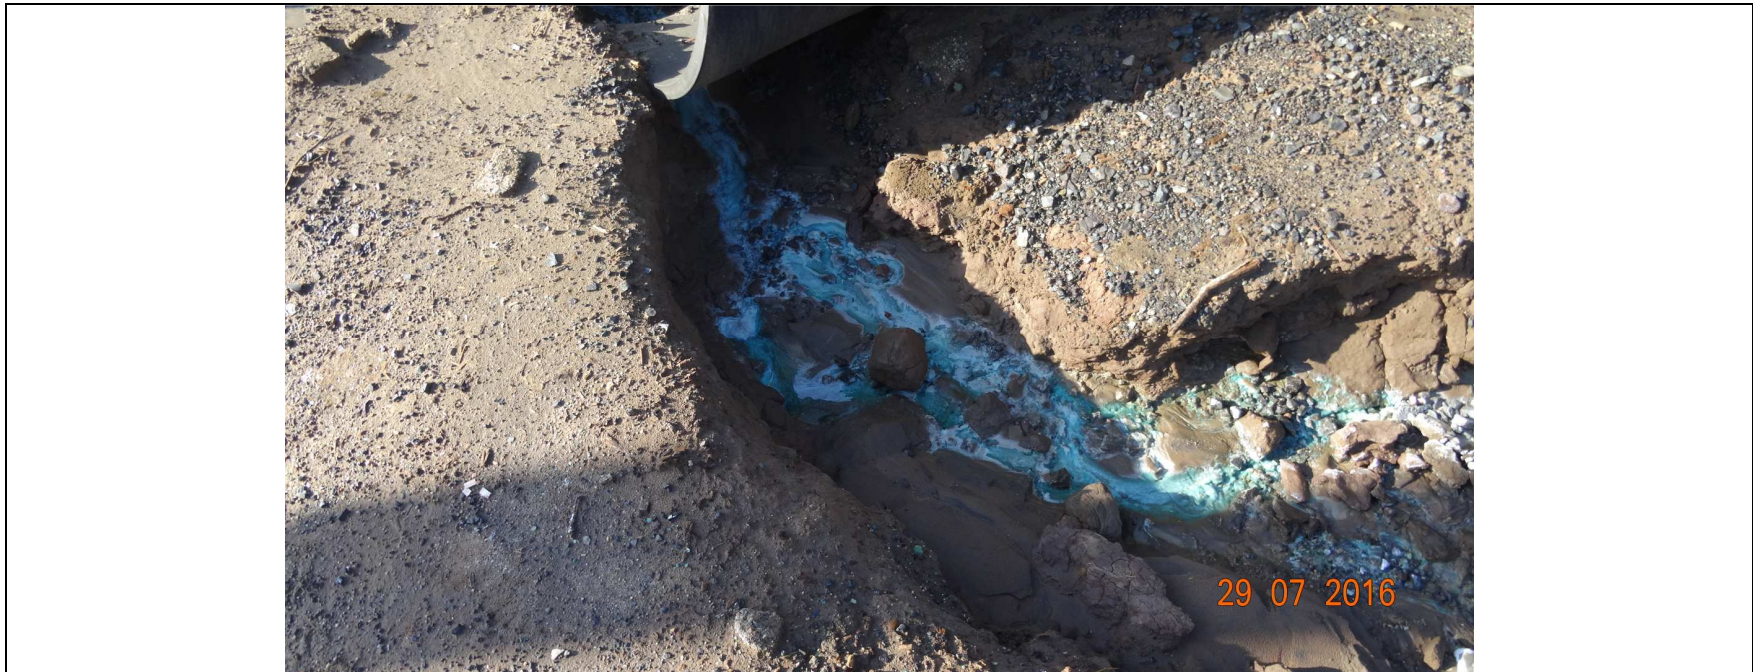
Fotografía 12.	Fecha : 29 de julio de 2016.	
Coordenadas WGS84, Huso 19	270.476 mE	6.372.744 mN
Descripción medio de prueba: Canaleta de aguas lluvias con líquido y sedimento de coloración verdosa

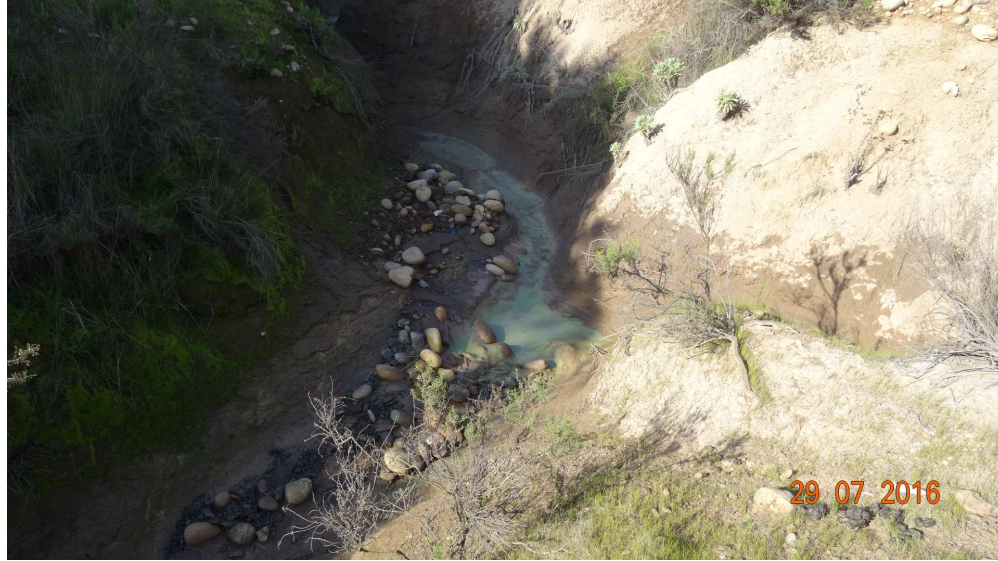
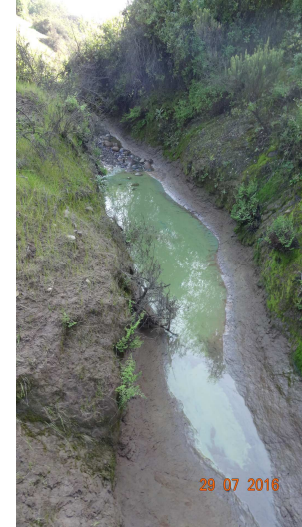
Fotografía 13.	Fecha : 29 de julio de 2016.		Fotografía 14.	Fecha : 29 de julio de 2016..	
Coordenadas WGS84, Huso 19	270.369 mE	6.372.818 mN	Coordenadas WGS84, Huso 19	270.286 mE	6.372.840 mN
Descripción medio de prueba: Lecho de la quebrada, aguas arriba predio agrícola, con presencia de líquido y sedimento coloración verdosa.			Descripción medio de prueba: Lecho de la quebrada, aguas arriba predio agrícola, con presencia de líquido y sedimento coloración verdosa.

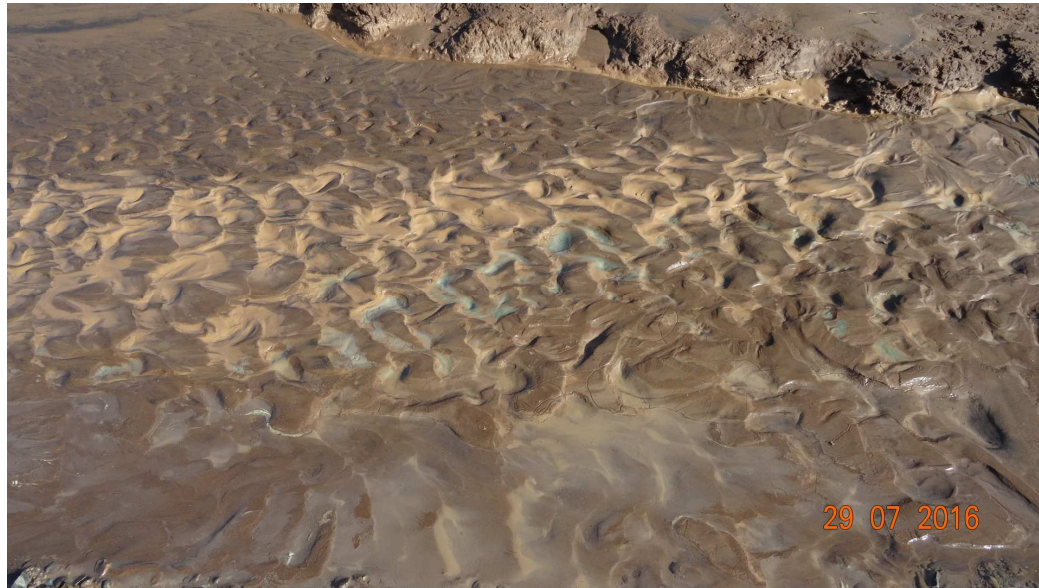
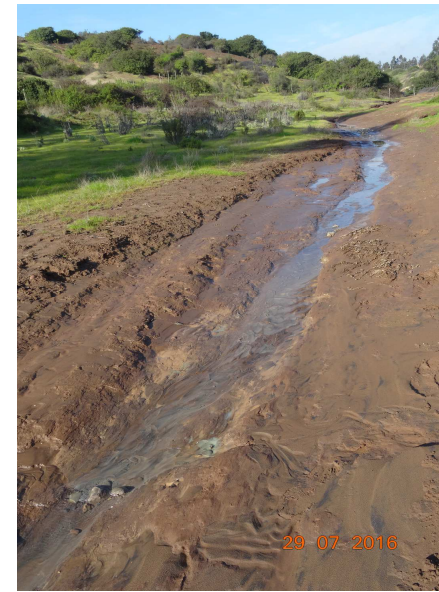
Fotografía 15.	Fecha : 29 de julio de 2016..		Fotografía 16.	Fecha : 29 de julio de 2016..	
Coordenadas WGS84, Huso 19	269.977 mE	6.372.956 mN	Coordenadas WGS84, Huso 19	270.050 mE	6.372.930 mN
Descripción medio de prueba: Suelo predio agrícola con sedimentos de coloración verdosa.			Descripción medio de prueba: Suelo predio agrícola con sedimentos de coloración verdosa.

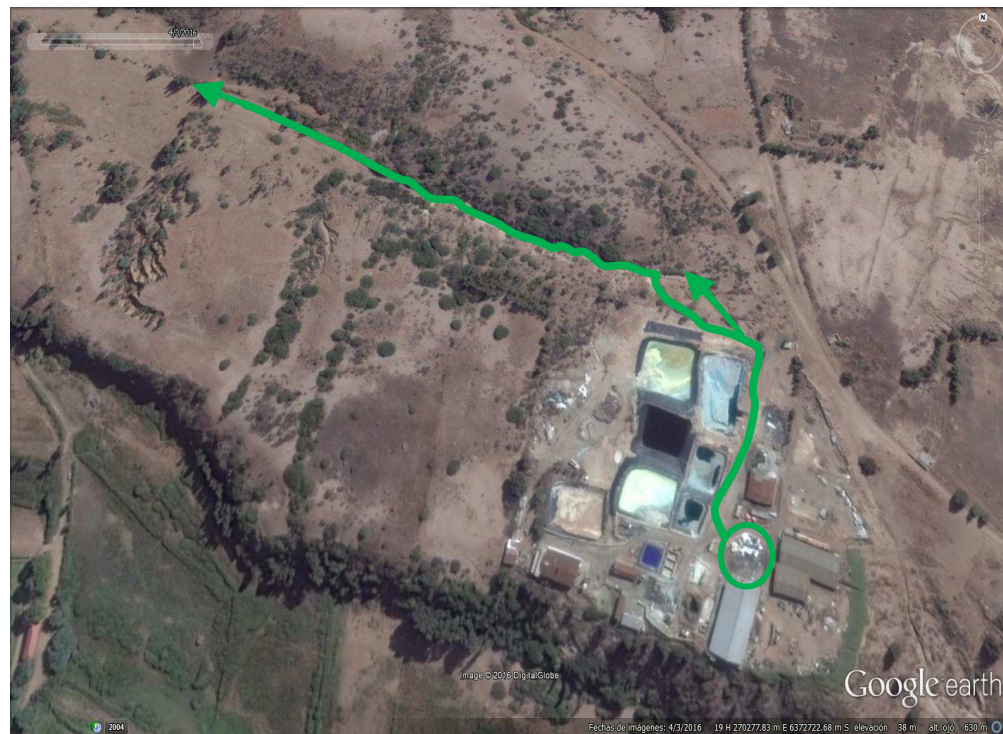
Figura 3

Descripción medio de prueba: Dirección de los escurrimientos de aguas lluvias por evento denunciado.

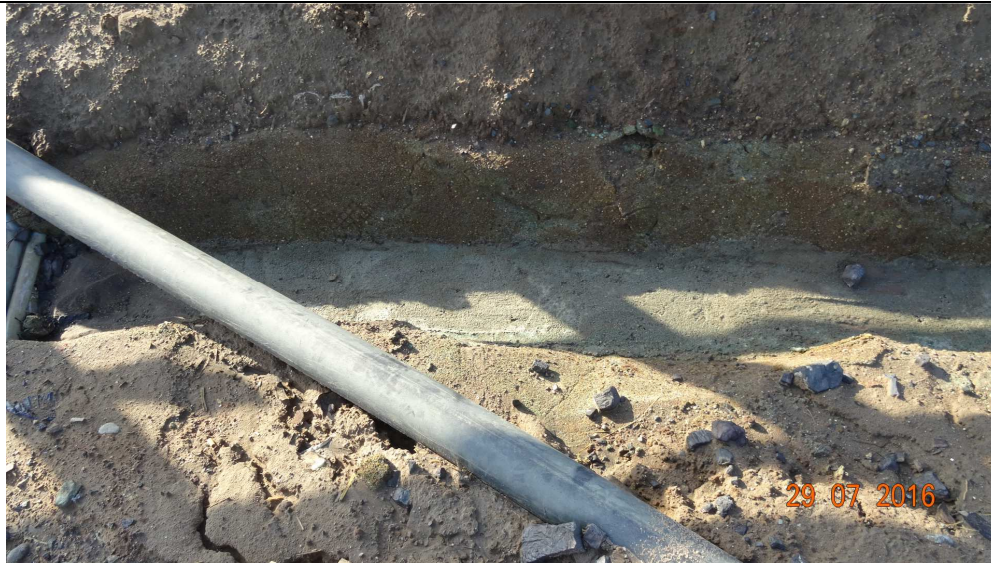
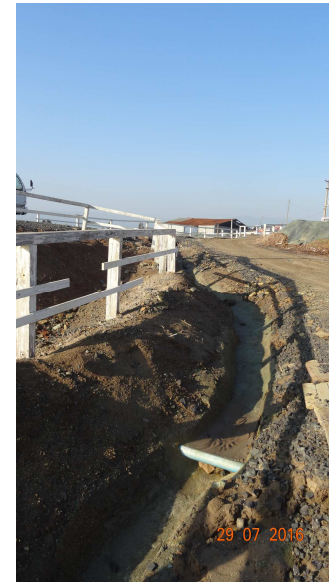
Número de hecho constatado: 3	Estación N°: 5
Documentación asociada	Resolución Exenta N° 493/2015 (18.06.2015) Carta del Titular de fecha 15 de julio de 2015
Exigencia: RCA N°230/2004, Considerando 3.13 <i>La piscina donde se almacenarán los ripios que resultarán de la primera etapa de lixiviación, contará con un sistema de recolección de los líquidos que podrán generarse por un posterior proceso de sedimentación del material depositado (...). Además, la piscina contará con una canaleta perimetral que evitará el ingreso de aguas lluvia al depósito..</i>	
Hechos: a. En inspección ambiental del 29 de Julio de 2016, se constató que en el sector donde se almacenan los ripios resultantes de la primera etapa de lixiviación, existe una canaleta perimetral para evitar el ingreso de aguas lluvias a esta piscina. Esta canaleta tiene un recubrimiento de concreto cemento y al momento de la inspección se encontraba sin líquidos en su interior según los registros fotográficos (Fotografía N° 17 y N°18).

Fotografía 17.	Fecha : 29 de julio de 2016.		Fotografía 18.	Fecha : 29 de julio de 2016.	
Coordenadas WGS84, Huso 19	270.367 mE	6.372.604 mN	Coordenadas WGS84, Huso 19	270.367 mE	6.372.604 mN
Descripción medio de prueba: Canaleta perimetral en piscina de rios de lixiviación, con revestimiento de concreto cemento.			Descripción medio de prueba: Canaleta perimetral en piscina de rios de lixiviación, con revestimiento de concreto cemento.
