INFORME DE FISCALIZACIÓN AMBIENTAL

DERRAME DE RELAVES DESDE RELAVEDUCTO – CODELCO DIVISIÓN ANDINA

DFZ-2016-9-XIII-RCA-IA

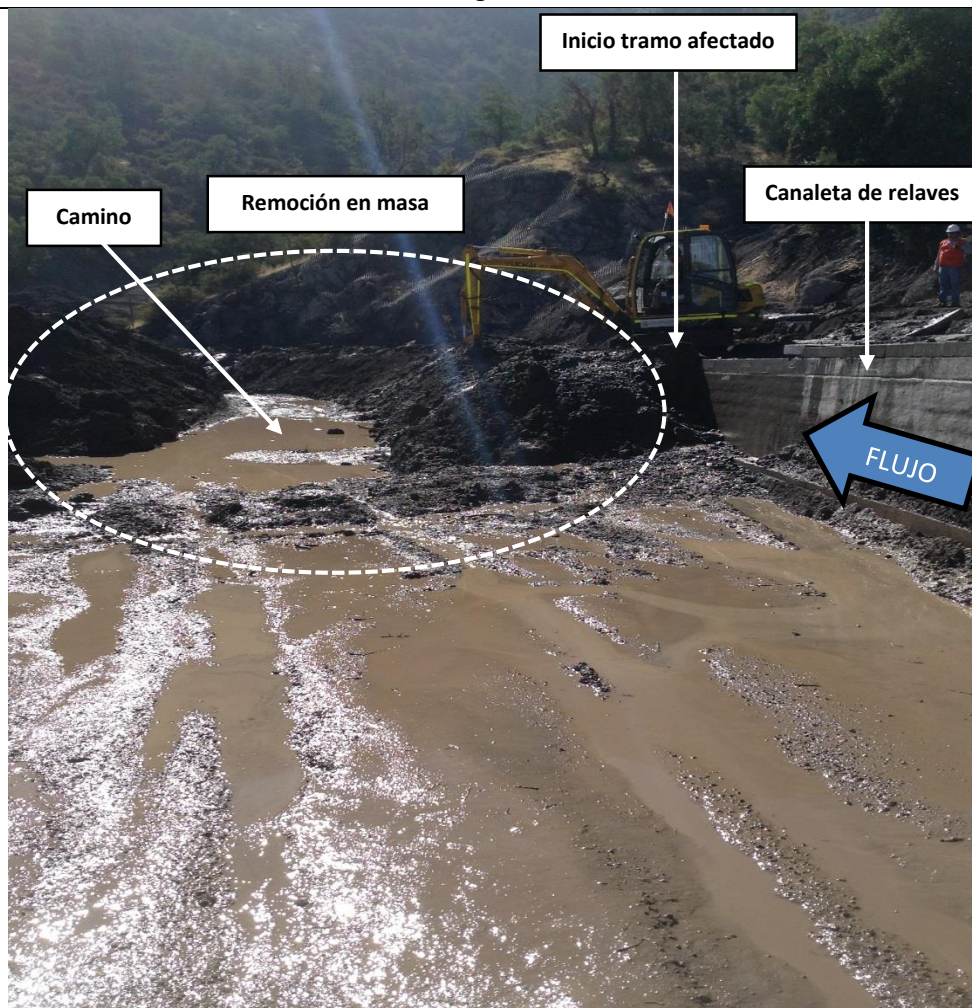
Fotografía 1.

- Se observó sobre el camino y la canaleta, restos de material proveniente de una remoción en masa de 2 (dos) quebradas que confluyen en el sector (Fotografía 1). Además, en el tramo de la canaleta afectado se apreció evidente daño en la parte superior de ésta, y la ausencia de los bloques que la cubren, los cuales habrían sido desplazados por el flujo de material.
- La canaleta se encontraba obstruida con material detrítico en su interior.
- Por otra parte, en el costado de la canaleta, aguas arriba del sector obstruido, se observó relave que habría rebalsado (Fotografía 55).
- Se observó un flujo líquido que salía desde la canaleta y fluía hacia la quebrada. Al respecto, consultado el Sr. Víctor Olivares (personal de CODELCO), éste indicó que todo flujo desde la planta se encontraba interrumpido, y que desconocía el origen del agua observada.

Se observa el inicio del tramo afectado por la remoción en masa. Al momento de la inspección se estaban realizando labores de despeje y de limpieza.

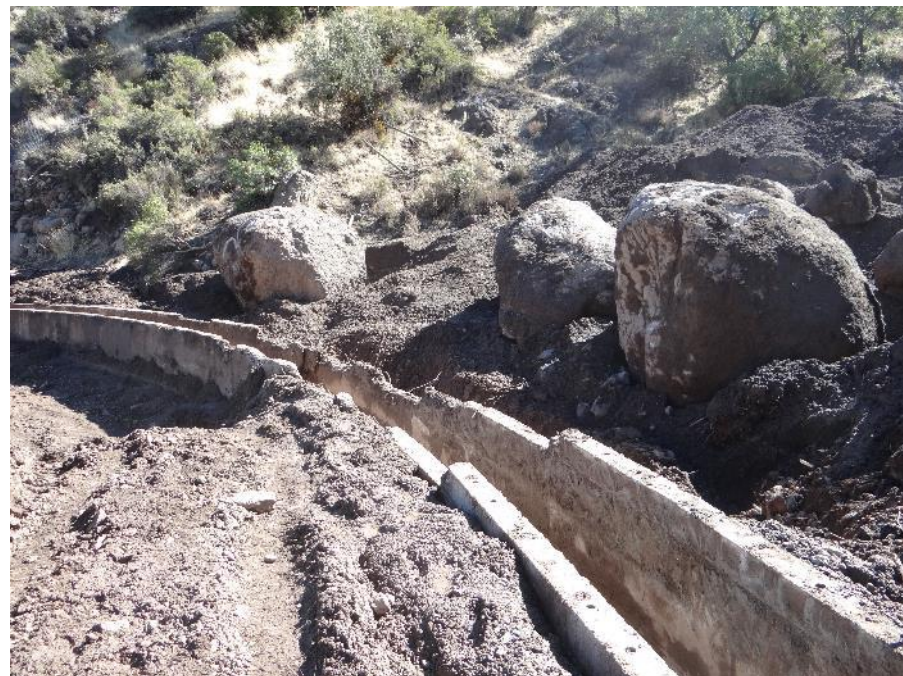
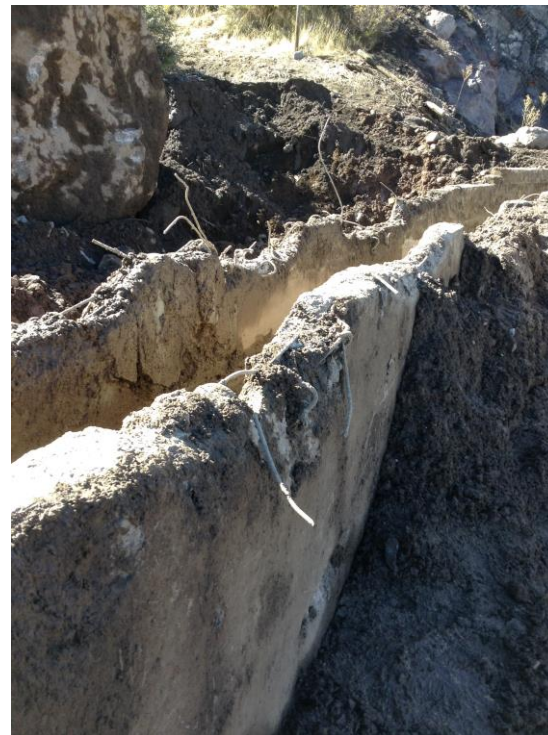
Fotografía 2.	Fecha: 21 de abril de 2016		Fotografía 3.	Fecha: 21 de abril de 2016	
Coordenadas DATUM WGS84 HUSO 19	Norte: 6.348.099	Este: 353.115	Coordenadas DATUM WGS84 HUSO 19	Norte: 6.348.099	Este: 353.115
Descripción medio de prueba: Se observa el relaveducto en la zona de la remoción en masa, luego de haber sido despejado y limpiado. Se observa el material rocoso que habría sido arrastrado por la quebrada, destacándose la magnitud de algunas de las rocas.			Descripción medio de prueba: Se aprecia el detalle de una sección de la canaleta que resultó dañada producto de la remoción en masa.

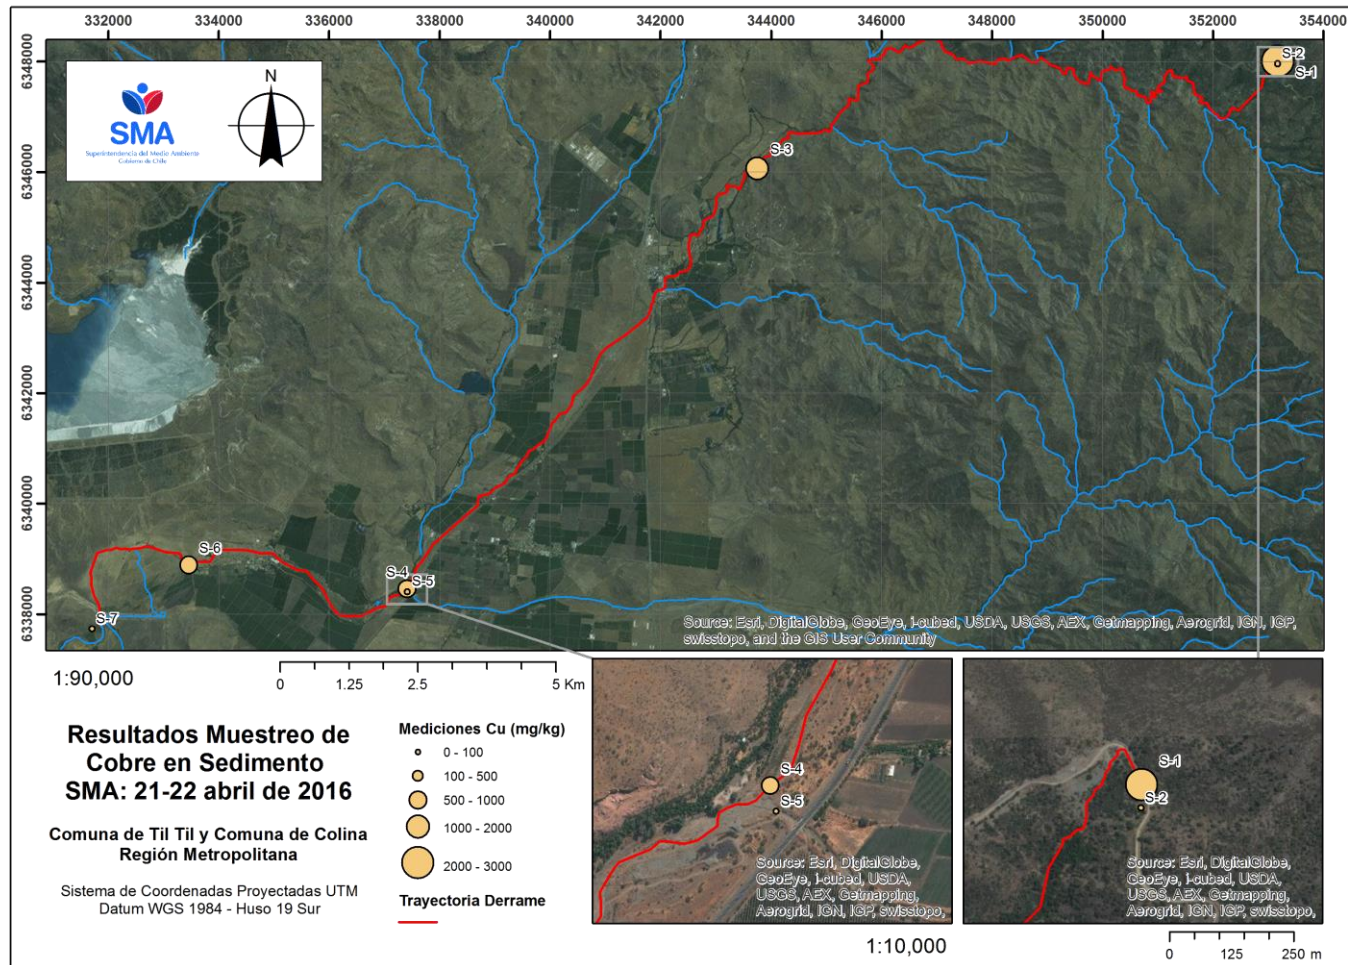
Figura 6.

En el mapa se observa la distribución espacial del contenido de cobre en sedimentos medido en los distintos puntos de muestreo considerados. Se aprecia que en el cauce afectado (en rojo) los valores son significativamente mayores que en los 3 puntos de control incluidos (S-2, S-5 y S-7).

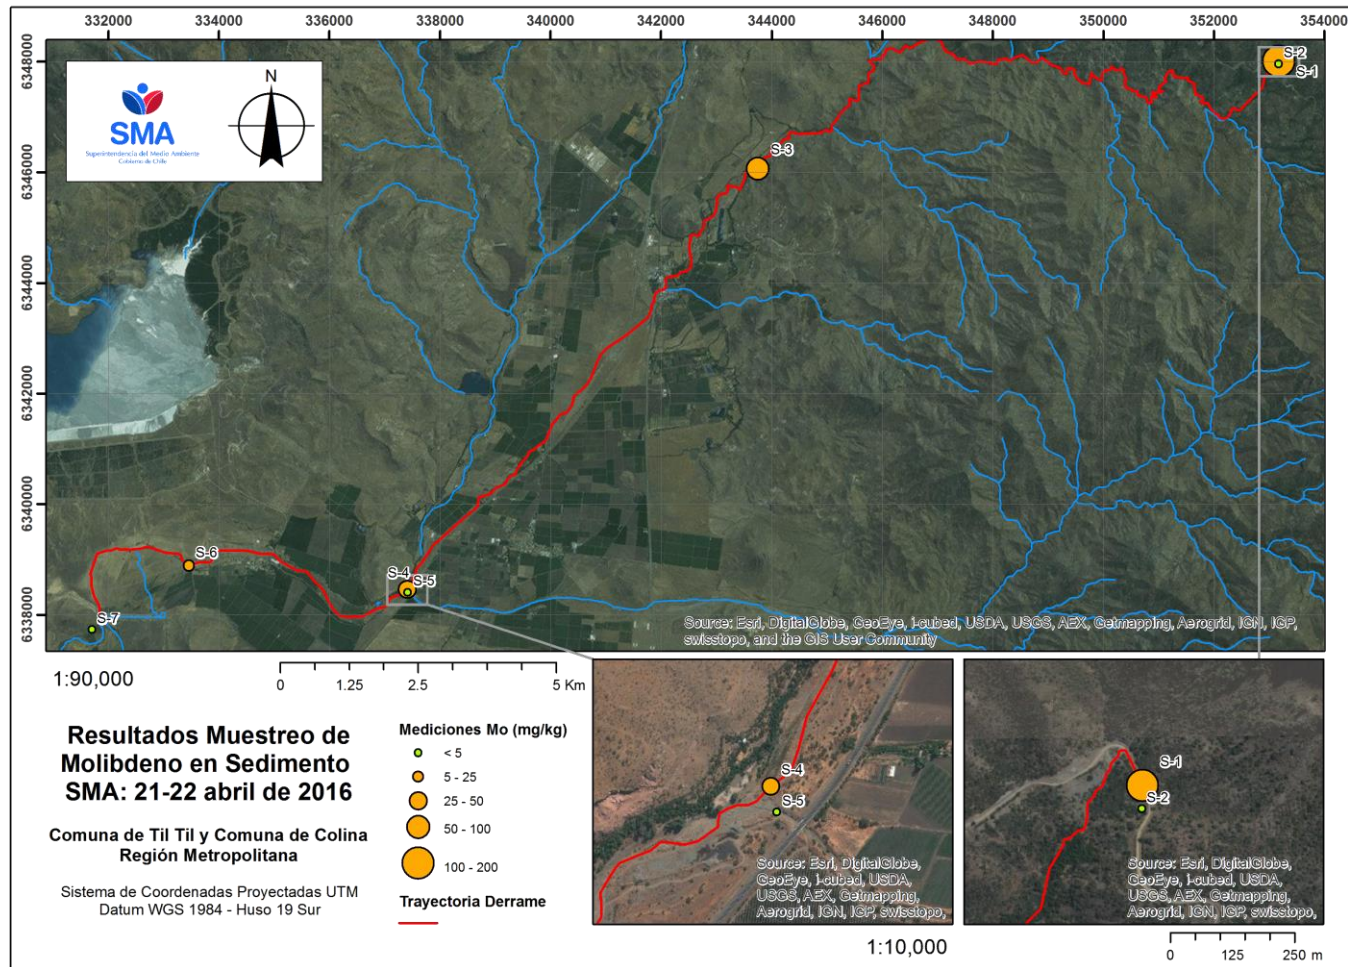
Figura 7.

En el mapa se observa la distribución espacial del contenido de molibdeno en sedimentos medido en los distintos puntos de muestreo considerados. Se aprecia que en el cauce afectado (en rojo) los valores son significativamente mayores que en los 3 puntos de control incluidos (S-2, S-5 y S-7), en los cuales los resultados fueron inferiores al límite de detección.

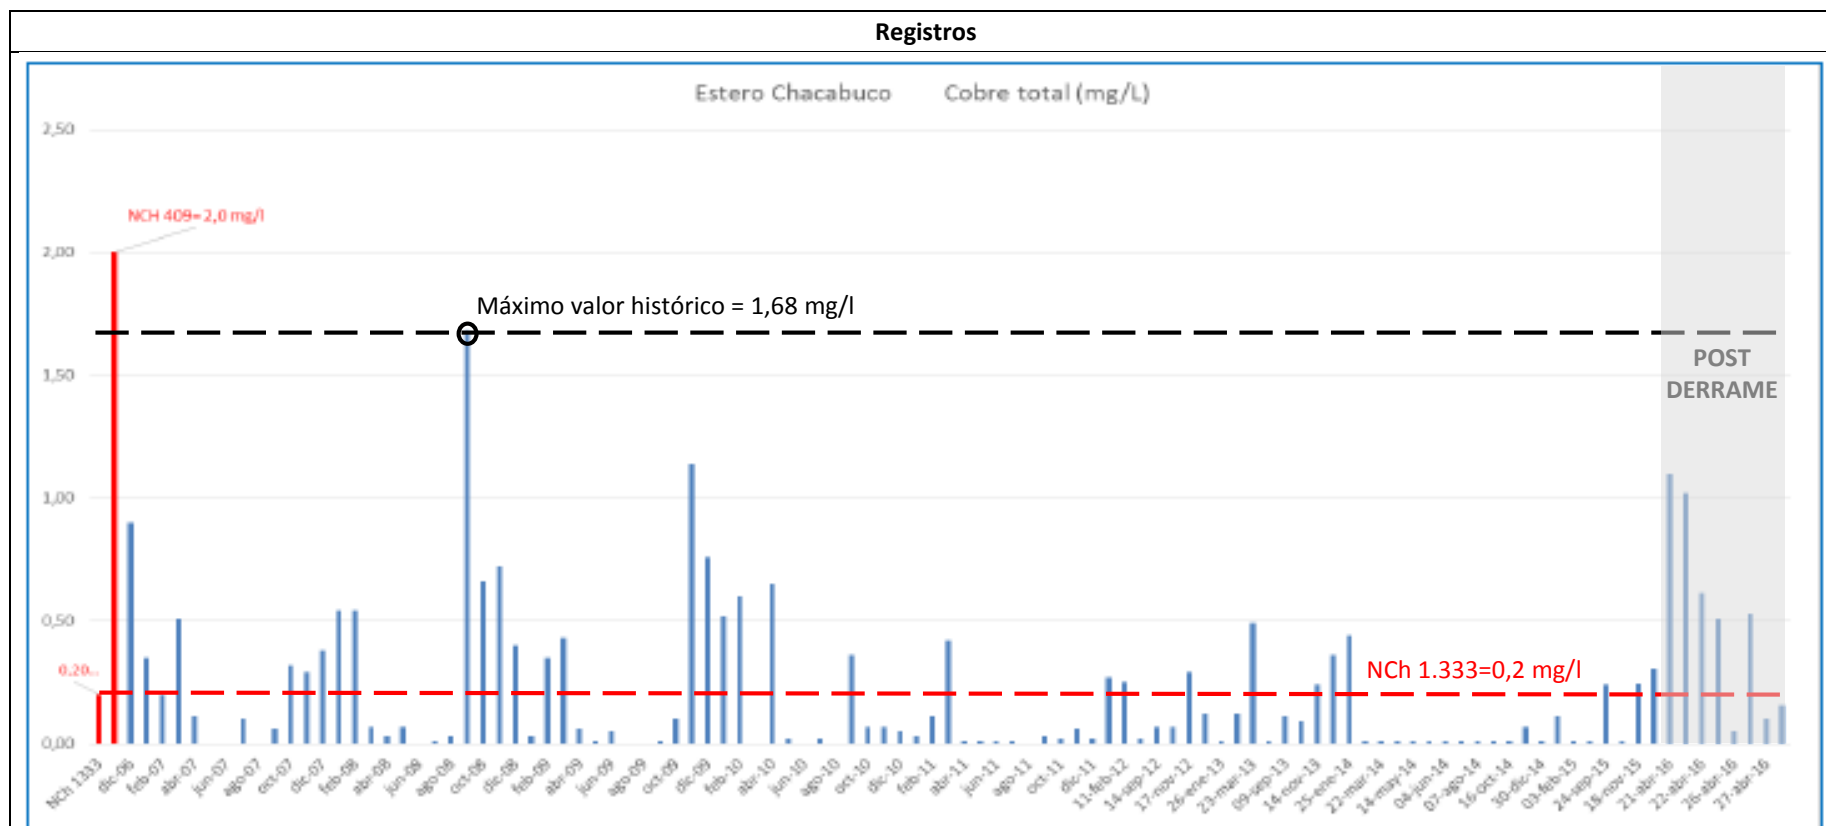
Gráfico 1.

Se aprecia que el cobre medido en el Estero Chacabuco no presenta valores superiores a los que cuentan en el registro histórico.

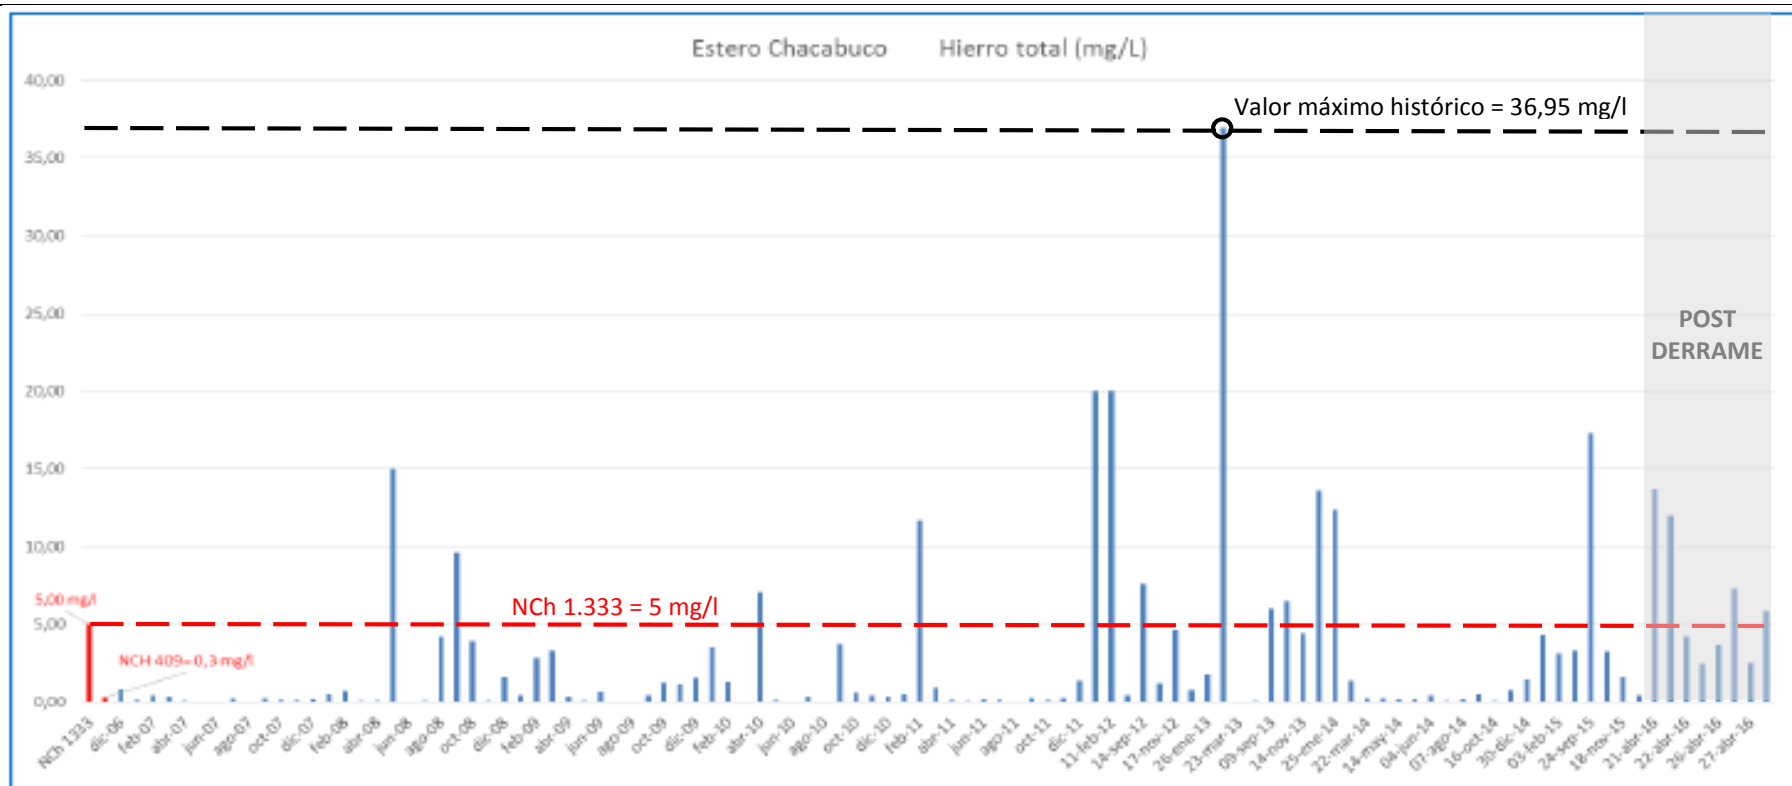
Gráfico 2.

Se aprecia que el hierro medido en el Estero Chacabuco no presenta valores superiores a los que cuentan en el registro histórico.

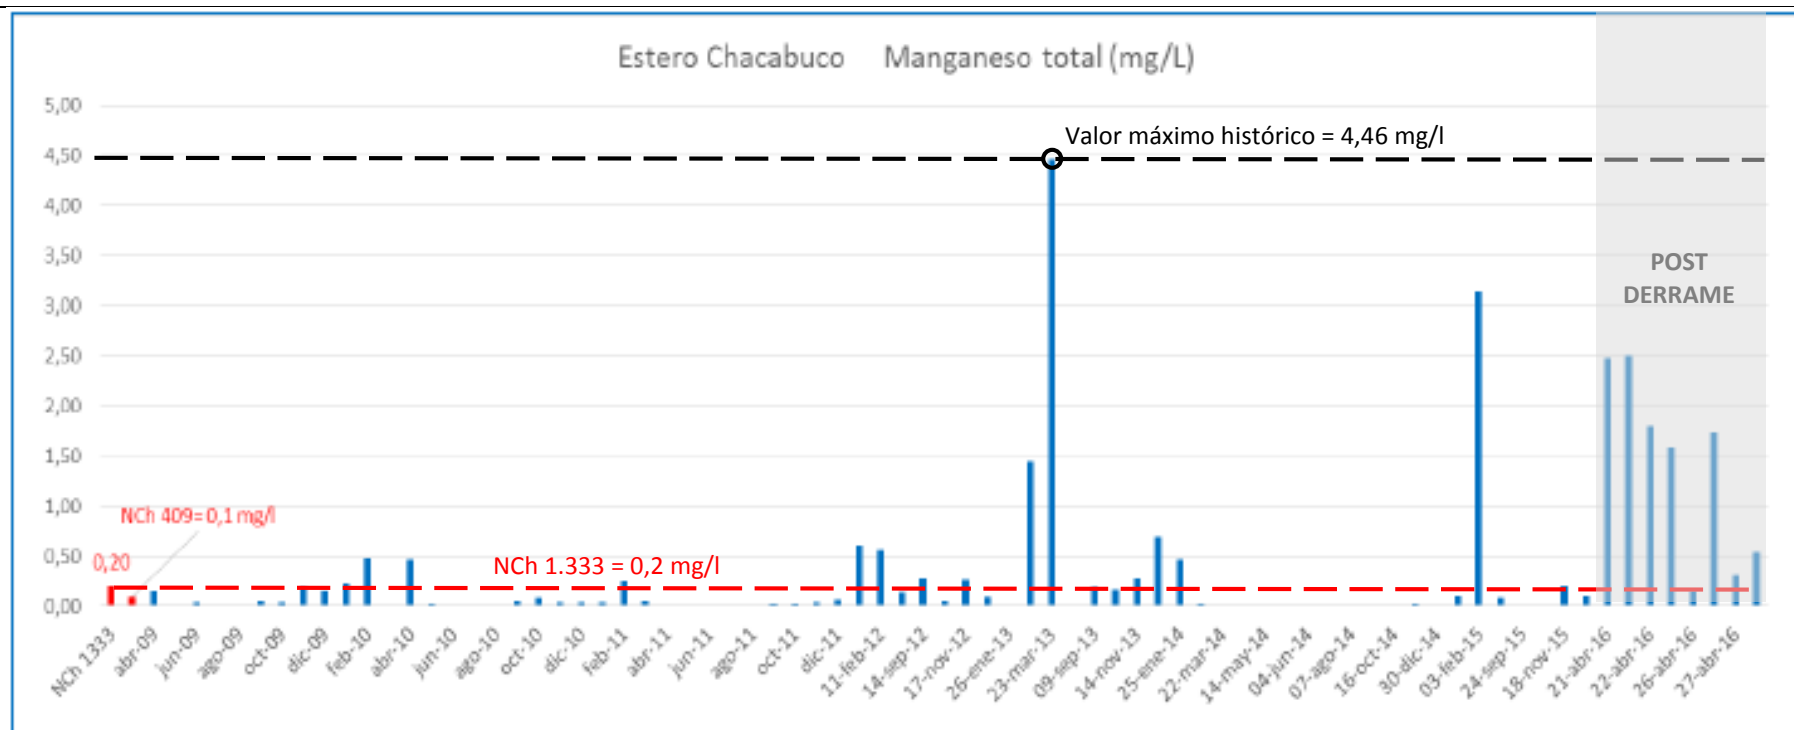
Gráfico 3.

Se aprecia que el manganeso medido en el Estero Chacabuco no presenta valores superiores a los que cuentan en el registro histórico.

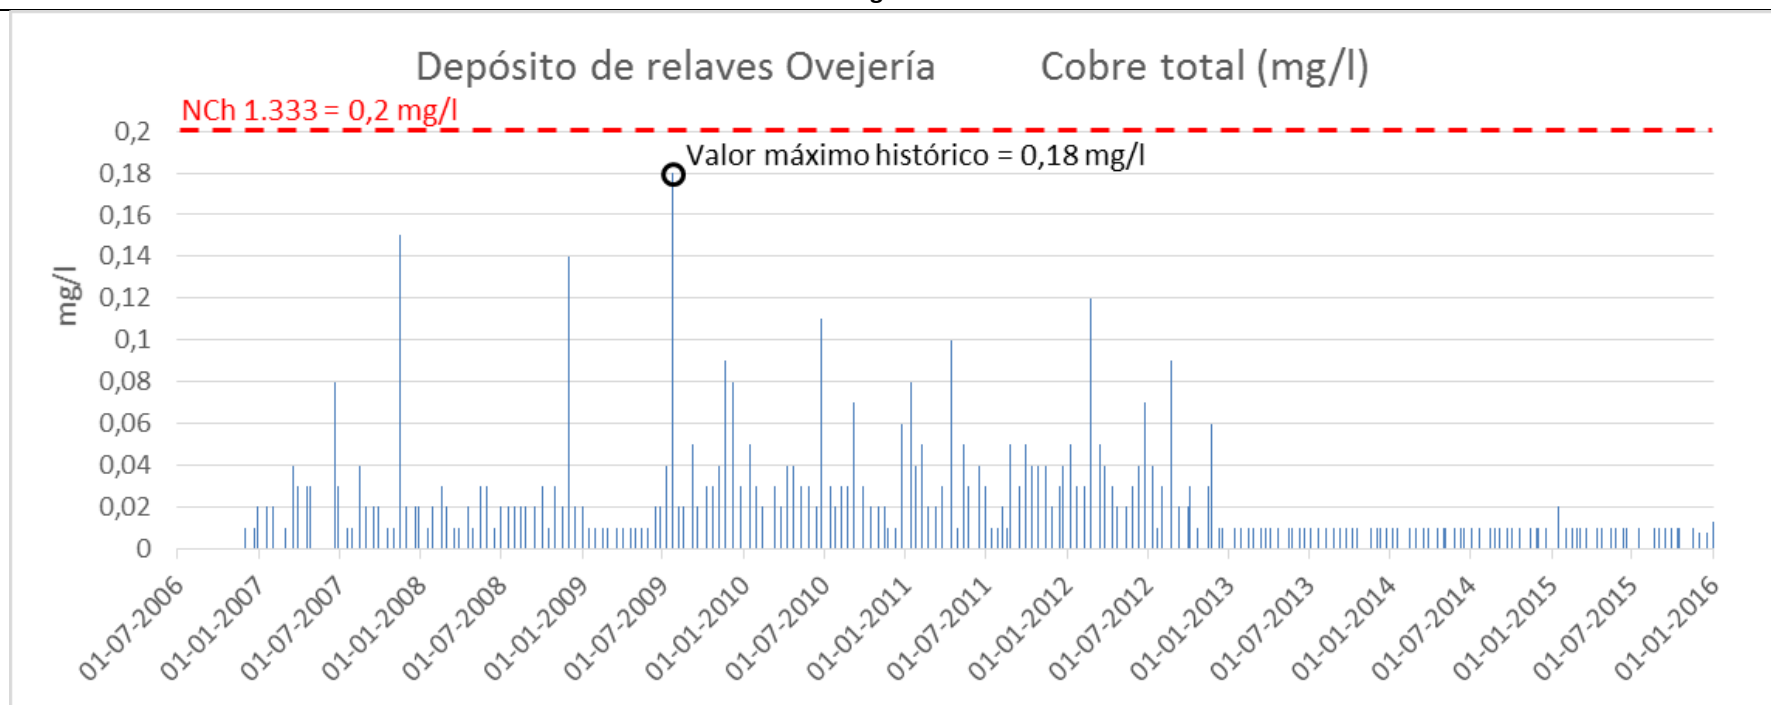
Gráfico 4.

Se aprecia que el cobre medido históricamente en la laguna de aguas claras del depósito de relaves Ovejera no presenta excedencias a la NCh 1.333. En efecto, el máximo valor histórico medido es de 0,18 mg/l, inferior al límite de 0,2 mg/l establecido en la NCh 1.333.

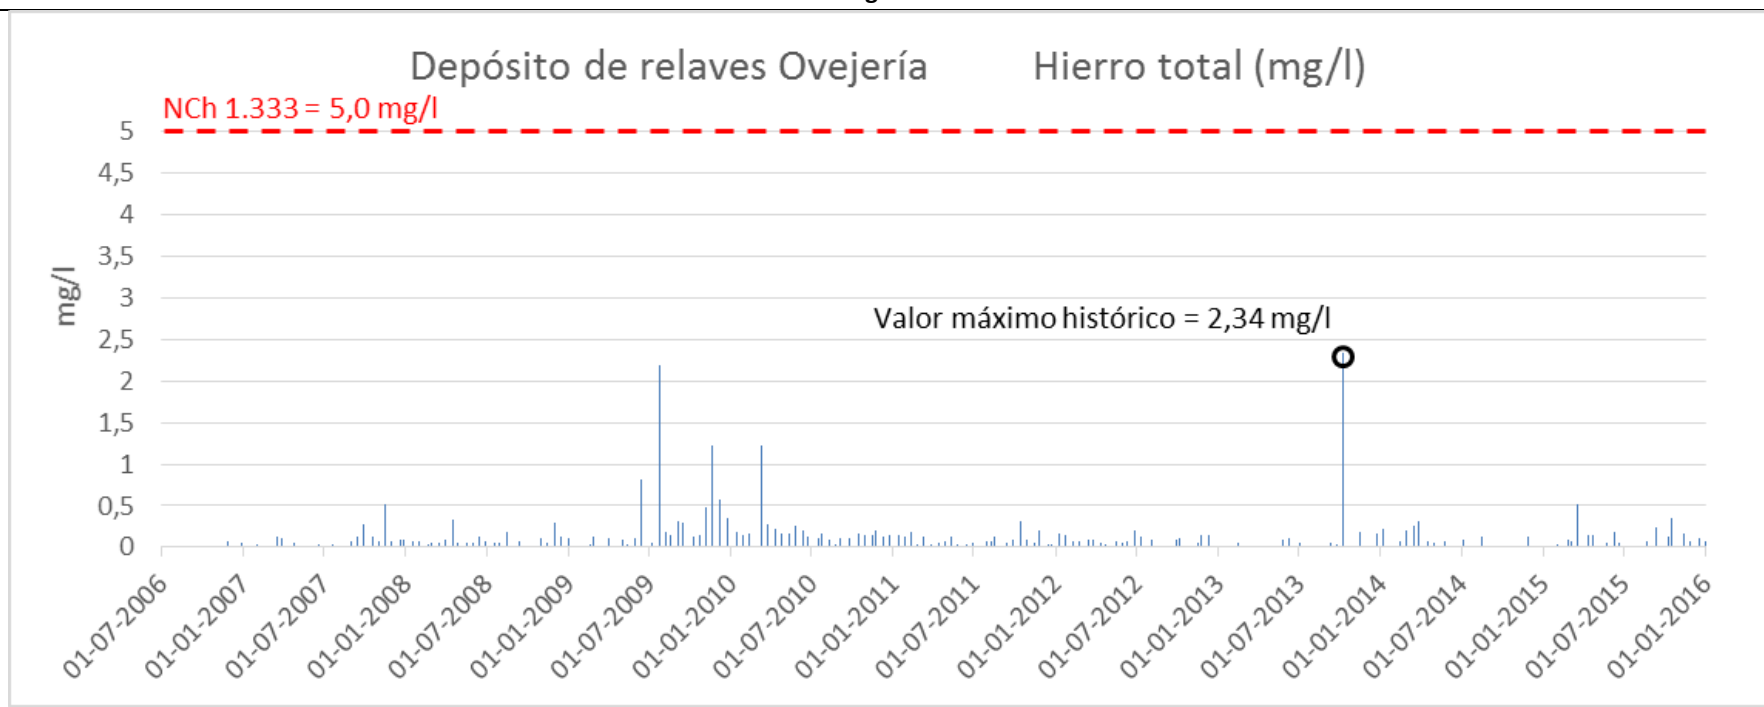
Gráfico 5.

Se aprecia que el hierro medido históricamente en la laguna de aguas claras del depósito de relaves Ovejería no presenta excedencias a la NCh 1.333. En efecto, el máximo valor histórico medido es de 2,34 mg/l, inferior al límite de 5,0 mg/l establecido en la NCh 1.333.

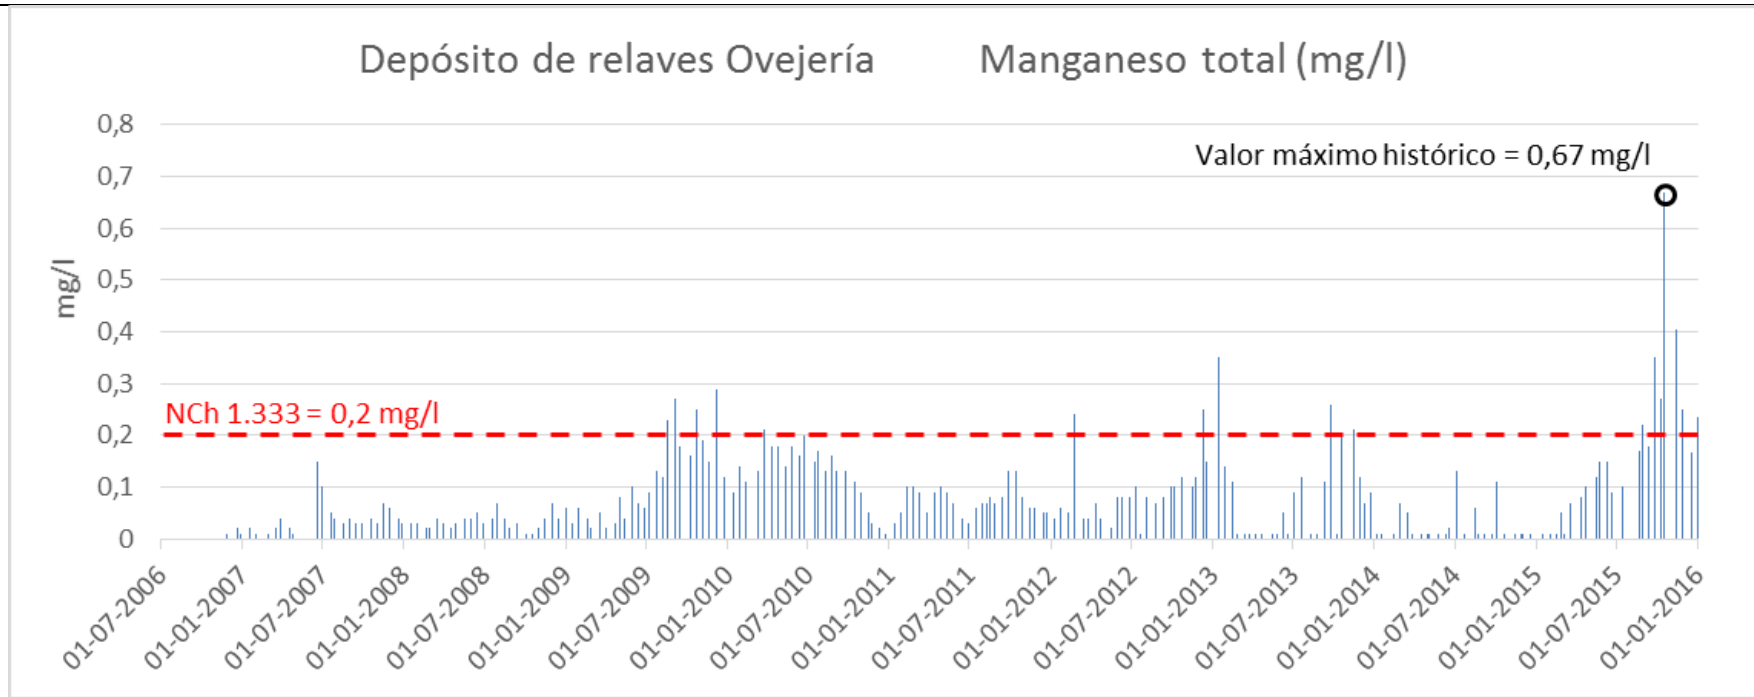
Gráfico 6.

Se aprecia que el manganeso medido históricamente en la laguna de aguas claras del depósito de relaves Ovejería presenta excedencias reiteradas a la NCh 1.333. El máximo valor histórico medido es de 0,67 mg/l.
