**INSPECCIÓN AMBIENTAL**

**OBRAS DE DEFENSA FLUVIAL Y REPARACIÓN VIAL EN QUEBRADA LOMAS BAYAS (VISOL  
LTDA).**

**DFZ-2016-3133-III-SRCA-IA**

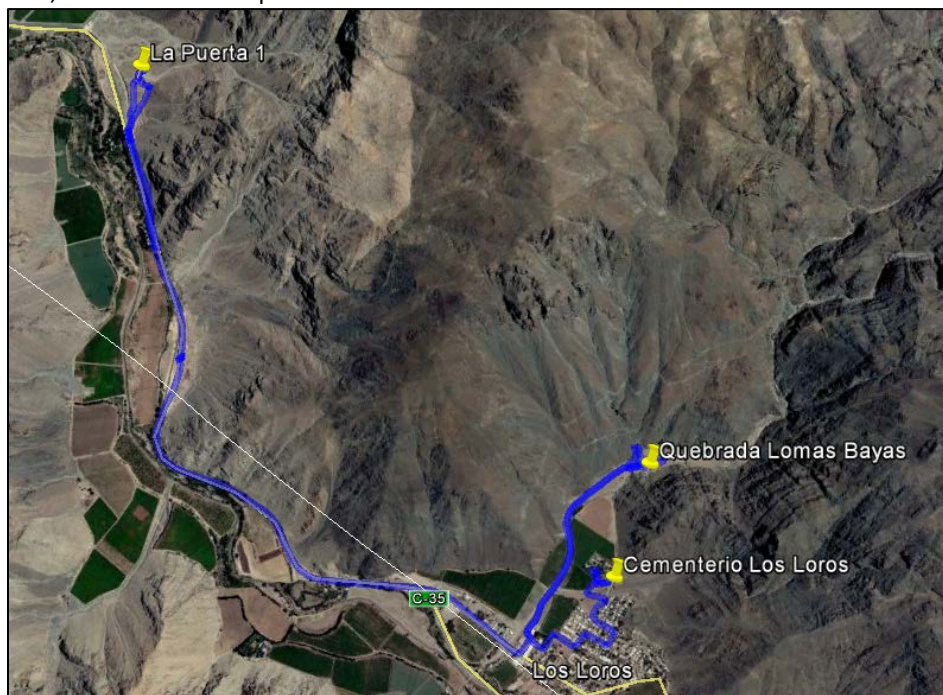
Los sectores visitados corresponden a La Puerta 1, Quebrada Lomas Bayas y el Cementerio de la Localidad de Los Loros. Al respecto, a continuación se presentan los tres sectores fiscalizados:
