INFORME DE FISCALIZACIÓN AMBIENTAL

INSPECCIÓN AMBIENTAL

AES GENER S.A. - ALTO MAIPO

DFZ-2016-647-XIII-RCA-IA

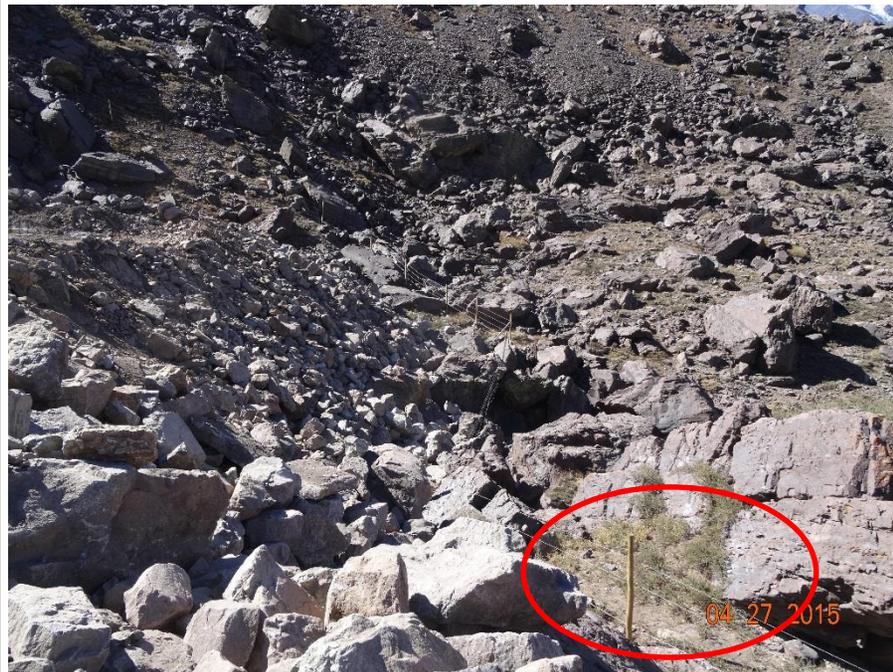
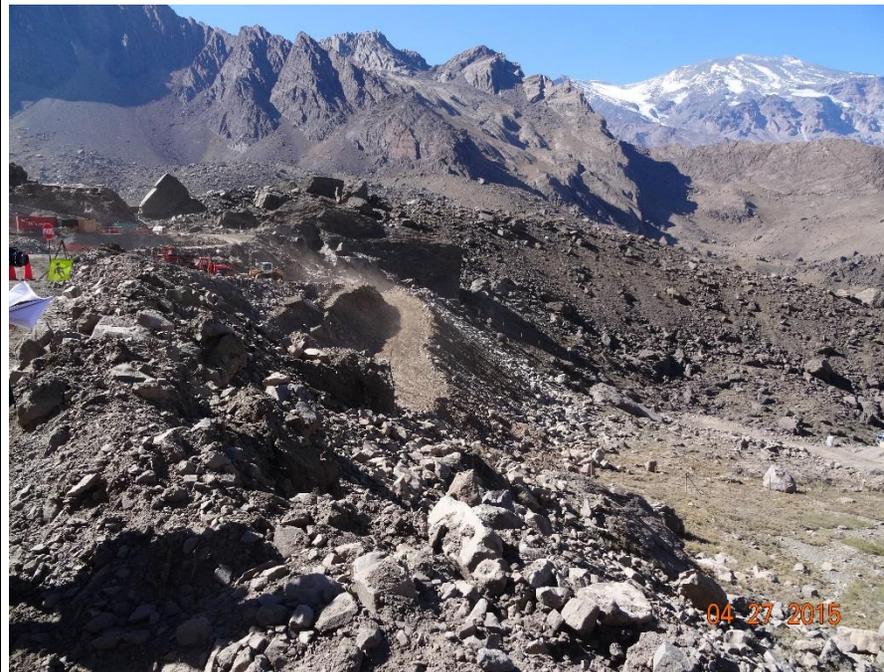
Fotografía 1.		Fecha 27-04-2015		Fotografía 2.		Fecha: 27-04-2015	
DATUM WGS84 HUSO 19s	Norte: 6.260.662 m	Este: 405.611 m		DATUM WGS84 HUSO 19s	Norte: 6.260.662 m	Este: 405.611 m	
Descripción medio de prueba: Vista de acopio de marina SAM N° 1, observándose el cierre perimetral.				Descripción medio de prueba: Vista general del sitio de acopio de marina SAM N° 1.

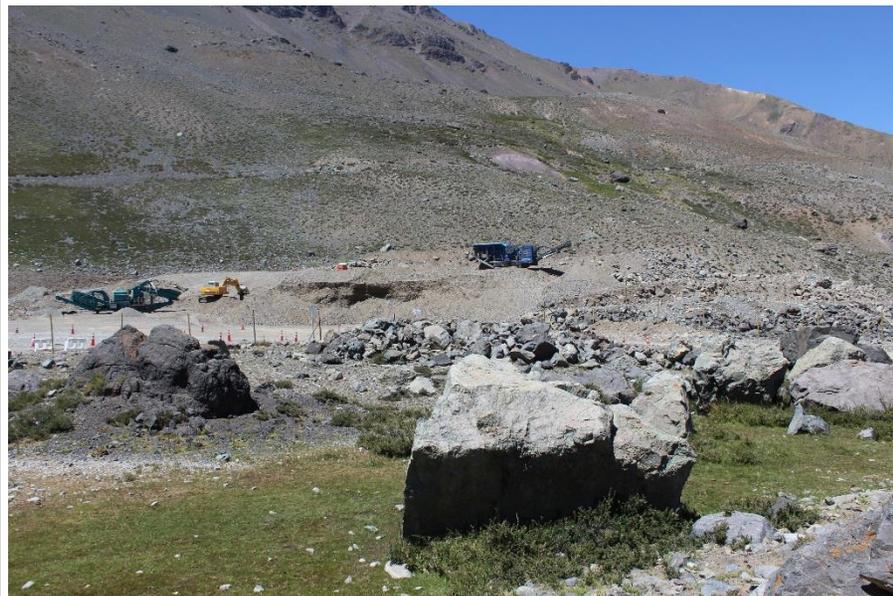
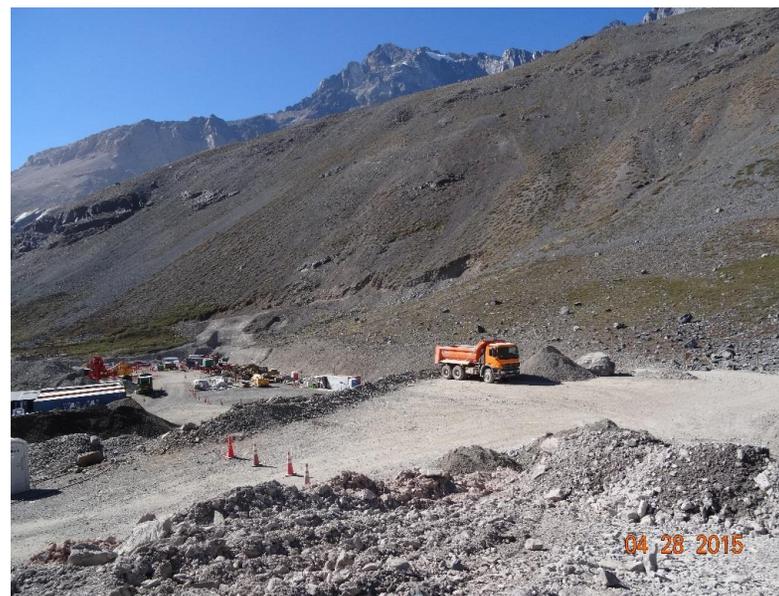
Fotografía 3.		Fecha 04-12-2014		Fotografía 4.		Fecha: 28-04-2015	
DATUM WGS84 HUSO 19s	Norte: 6.272.449 m	Este: 398.821 m		DATUM WGS84 HUSO 19s	Norte: 6.272.449 m	Este: 398.821 m	
Descripción medio de prueba: Vista de sitios de acopio de marinas SAM N°2, estado a diciembre de 2014.				Descripción medio de prueba: Vista de sitios de acopio de marinas SAM N°2, estado a abril de 2015.

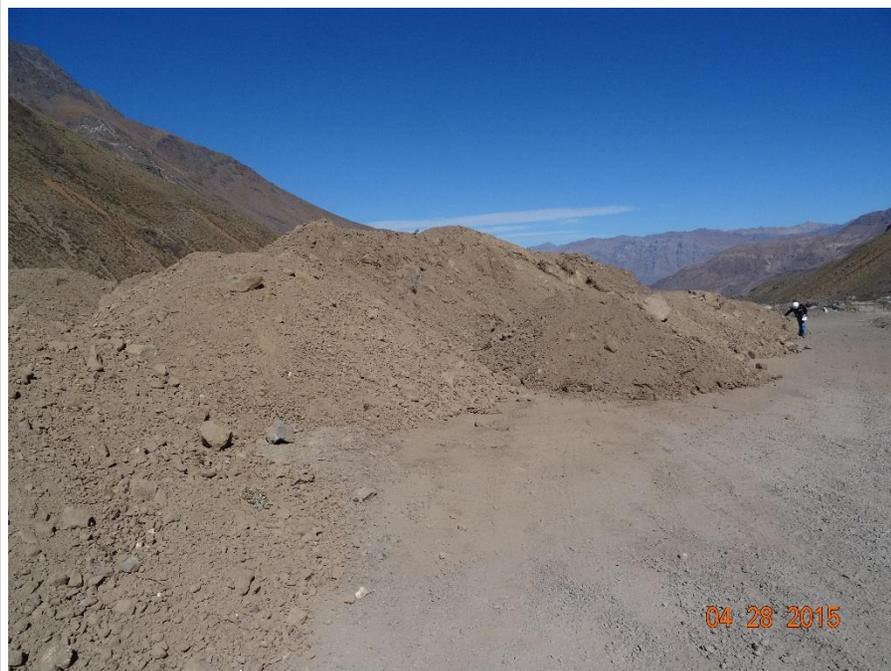
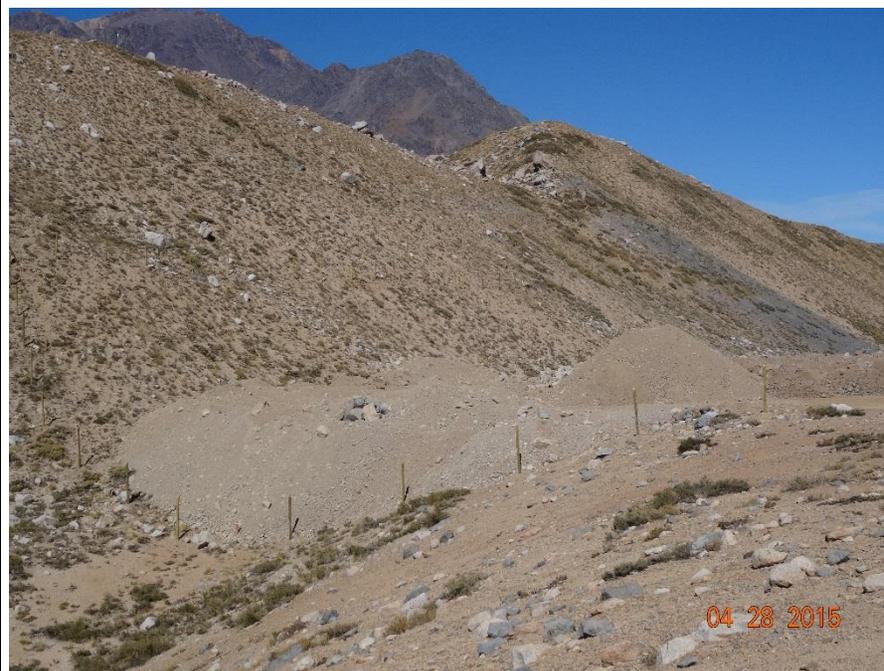
Fotografía 5.		Fecha 28-04-2015		Fotografía 6.		Fecha: 28-04-2015	
DATUM WGS84 HUSO 19s	Norte: 6.272.244 m	Este: 396.523 m		DATUM WGS84 HUSO 19s	Norte: 6.272.244 m	Este: 396.523 m	
Descripción medio de prueba: Vista general de sitio de acopio de marinas SAM N°3 al mes de abril de 2015.				Descripción medio de prueba: Cercado con polines y alambre de púas de área de disposición de marinas SAM N°3, al mes de abril de 2015.

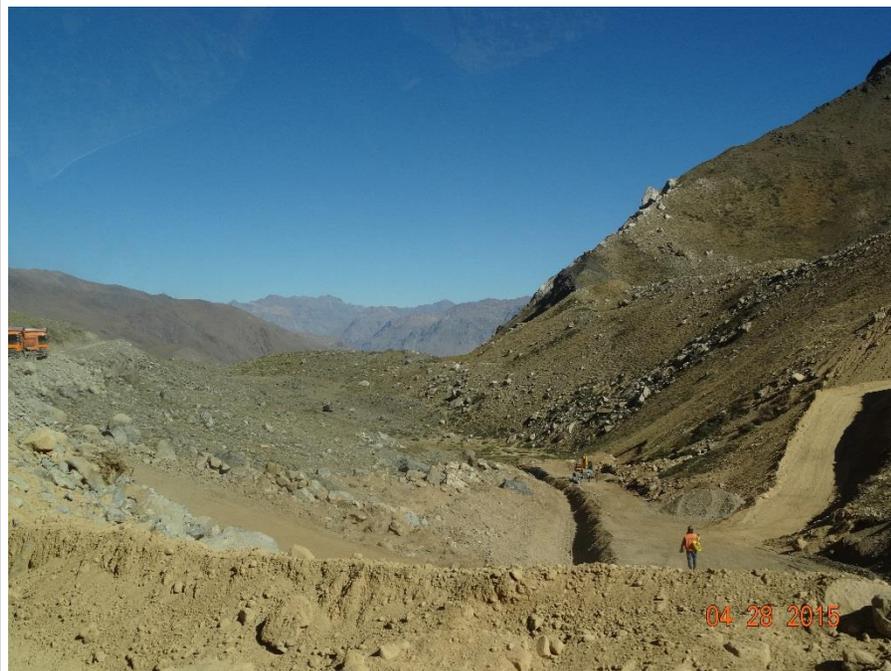
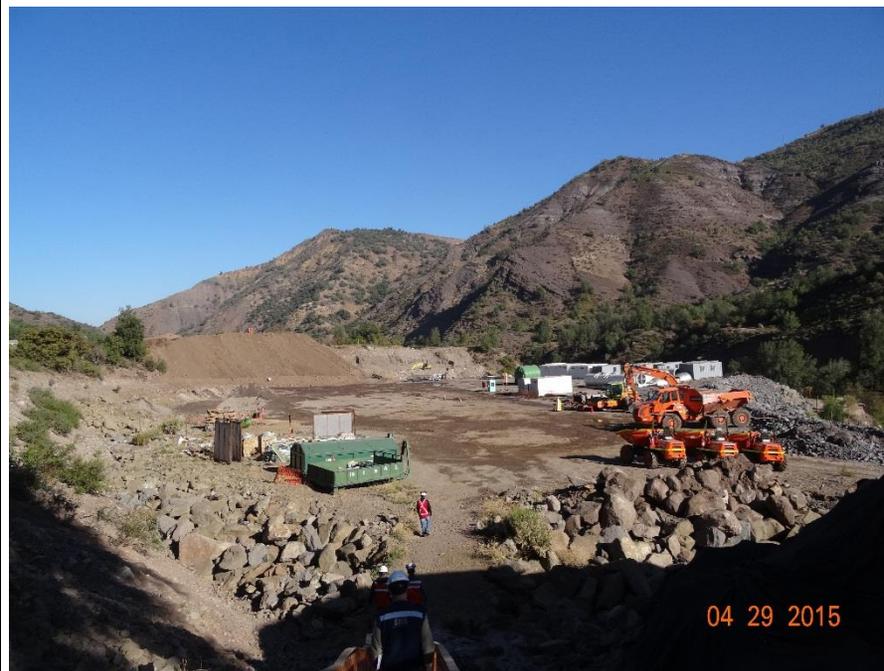
Fotografía 7.

Descripción medio de prueba: Vista de sitio de acopio de marinas SAM N°8 al mes de abril de 2015. Al fondo se observa acopio de escarpe de tierra vegetal y en plataforma se aprecian estacionadas maquinaria y camiones del proyecto.

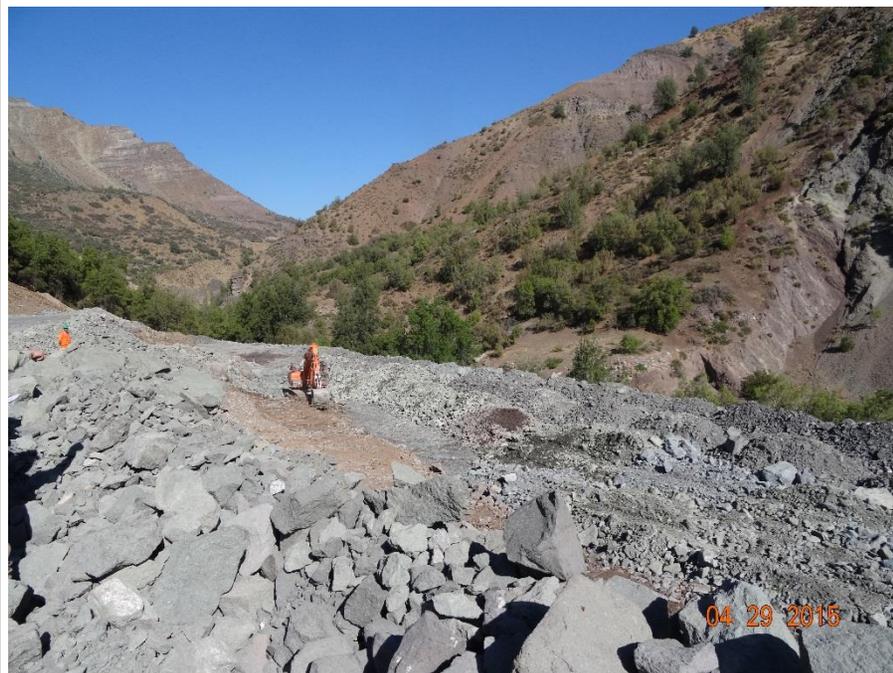
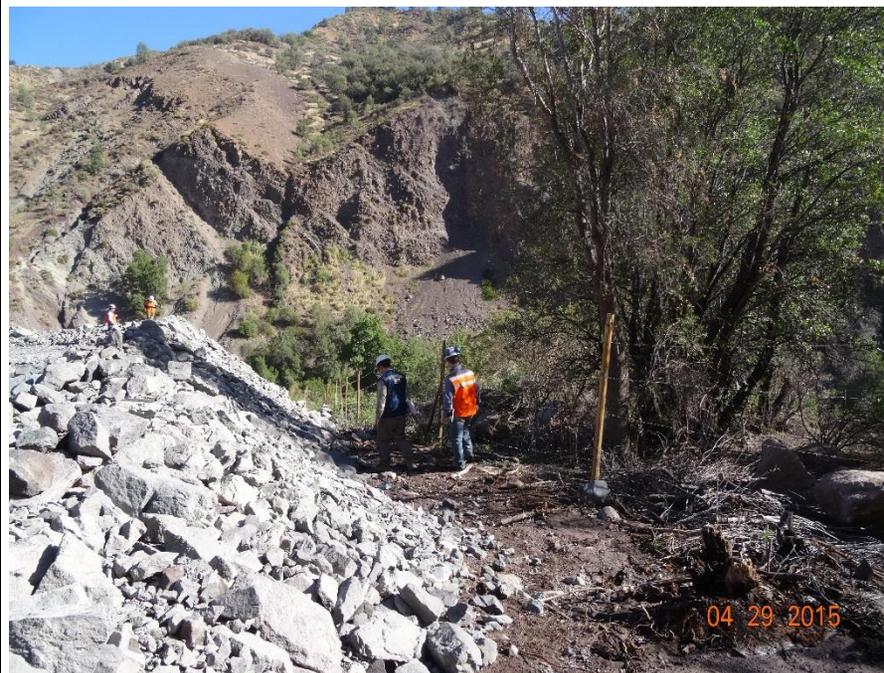
Fotografía 9. Fecha: 29-04-2015

Descripción medio de prueba: Verificación de taludes cercanos a curso de agua superficial en el sitio de acopio de marinas SAM N°7

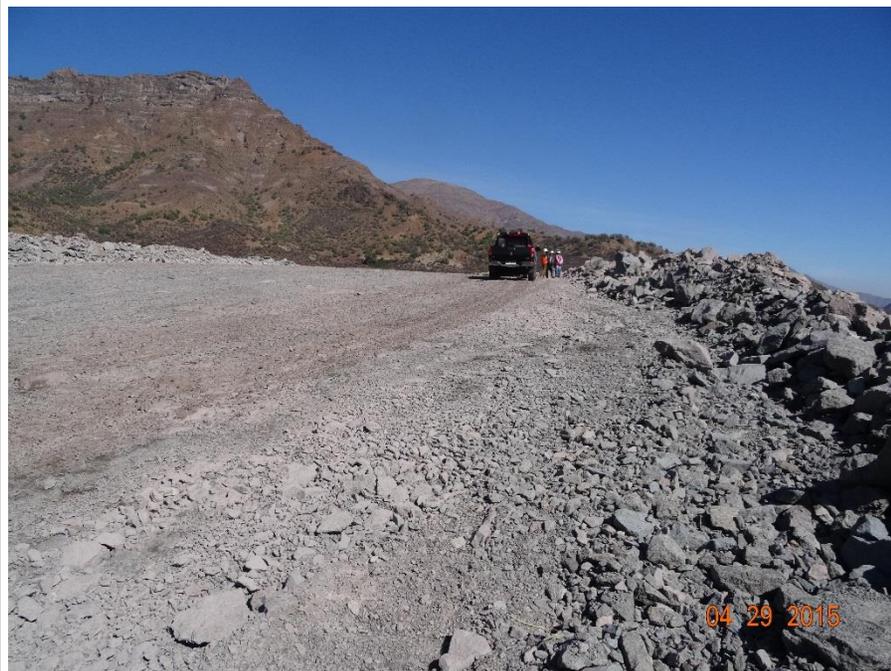
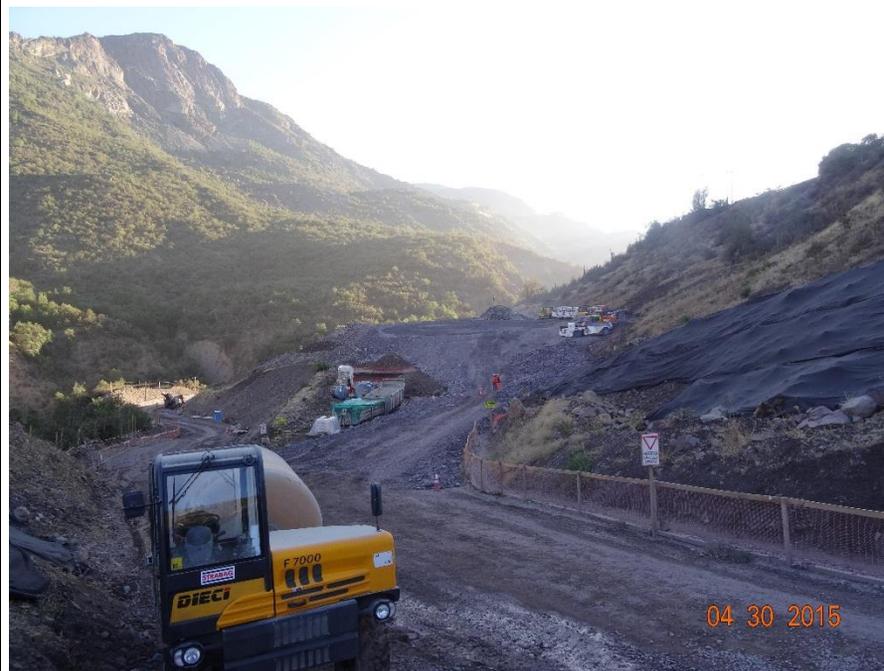
Fotografía 11.		Fecha: 29-04-2015		Fotografía 12.		Fecha: 30-04-2015	
DATUM WGS84 HUSO 19s	Norte: 6.288.507 m	Este: 383.110 m		DATUM WGS84 HUSO 19s	Norte: 6.286.161 m	Este: 378.091 m	
Descripción medio de prueba: Vista sitio acopio de marinas SAM N°9, en proceso de llenado con material de descarte.				Descripción medio de prueba: Vista sitio de acopio de marinas SAM N° 14. Al costado derecho de la imagen se observa cubierta con lamina de color negro del material de cobertura vegetal removido.

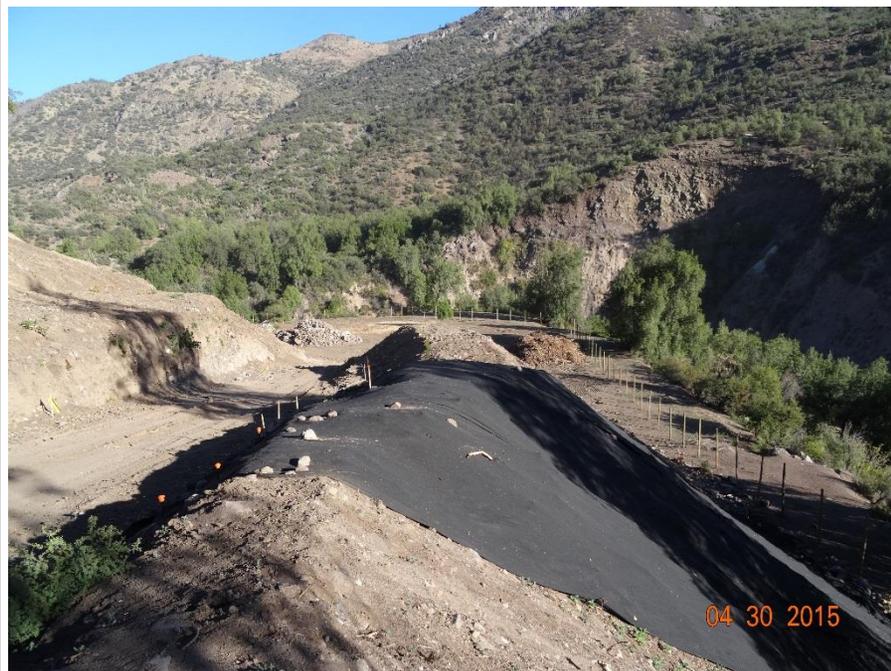
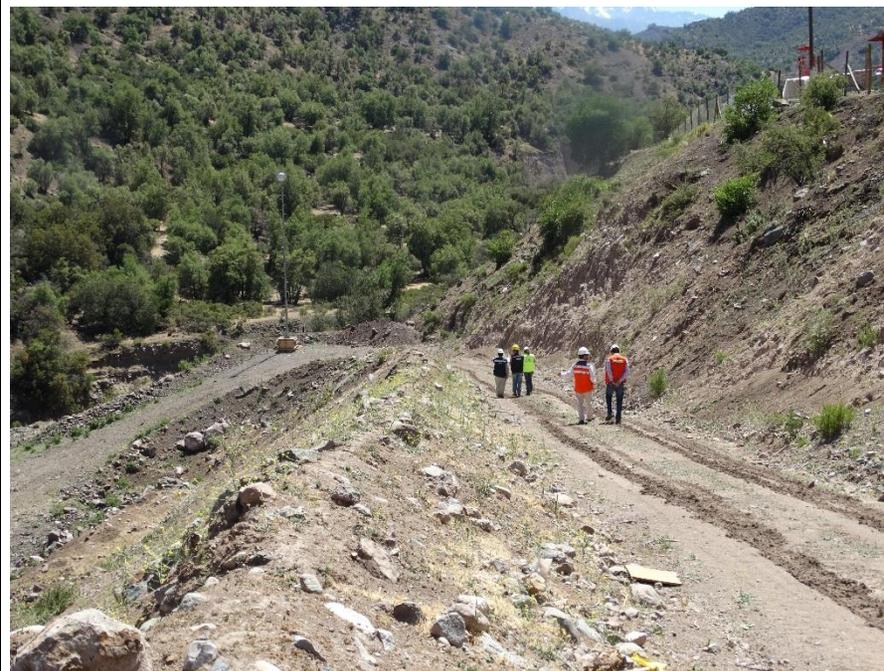
Fotografía 13.

Descripción medio de prueba: Vista del sitio de acopio de marinas SAM N°11, recibiendo marinas y conformando plataformas.

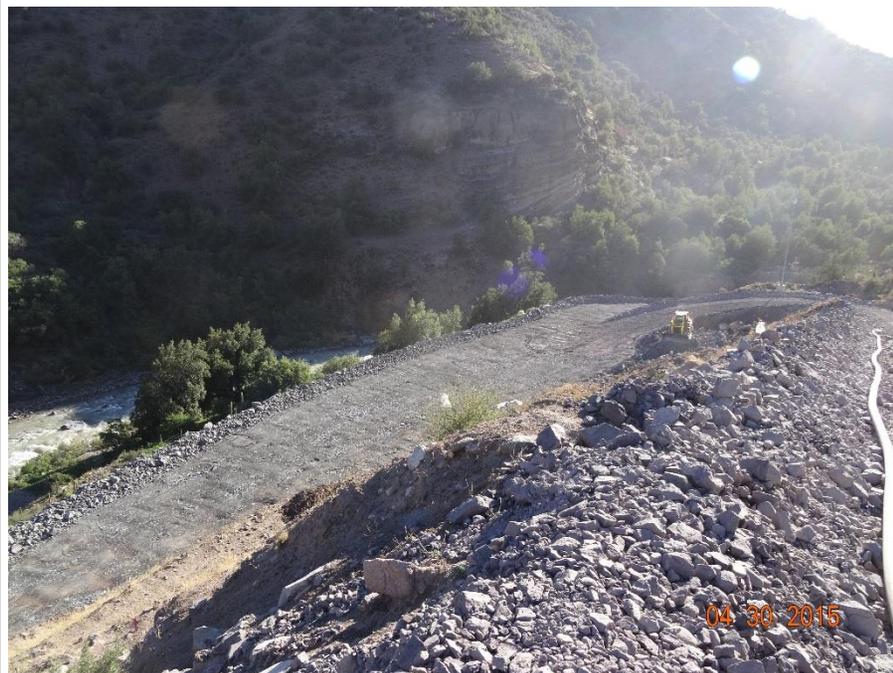
Fotografía 15.

Descripción medio de prueba: Vista del sitio de acopio de marinas SAM N°11, recibiendo marinas y conformando plataforma para su manejo.

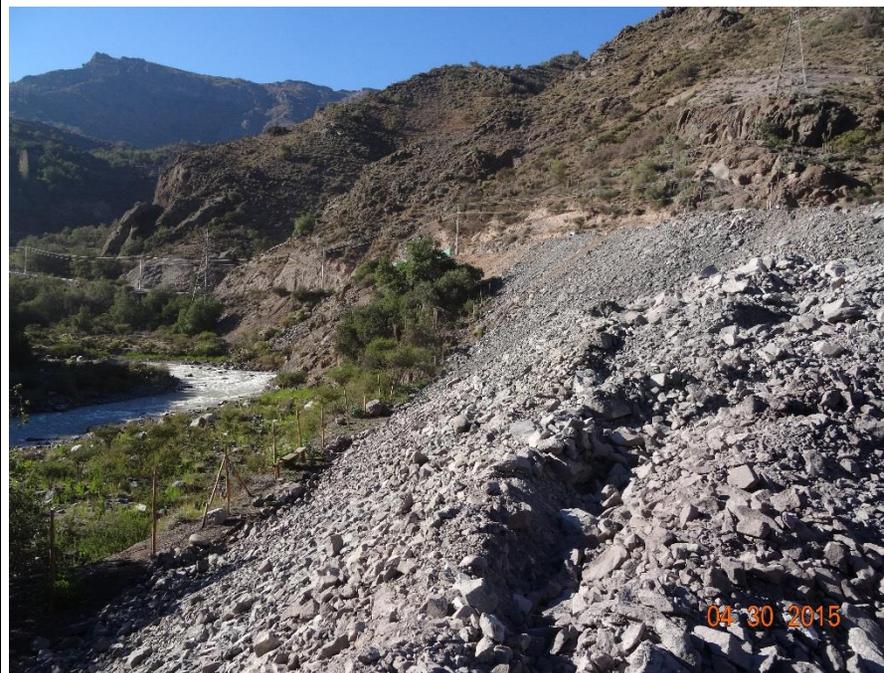
Fotografía 16.

Descripción medio de prueba: Vista del sitio de acopio de marinas SAM N°10, observándose que el talud se encontraba cercano al cuerpo de agua superficial.

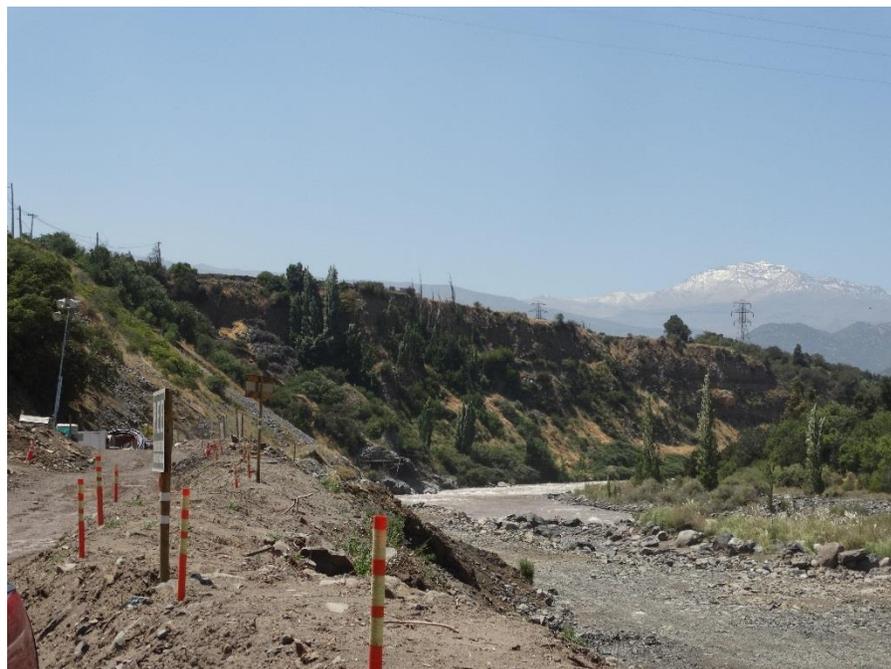
Fotografía 17.		Fecha: 02-12-2014	
DATUM WGS84 HUSO 19s	Norte: 6.283.693 m	Este: 368.049 m	
Descripción medio de prueba: Vista del sitio de acopio de marinas SAM N°12.

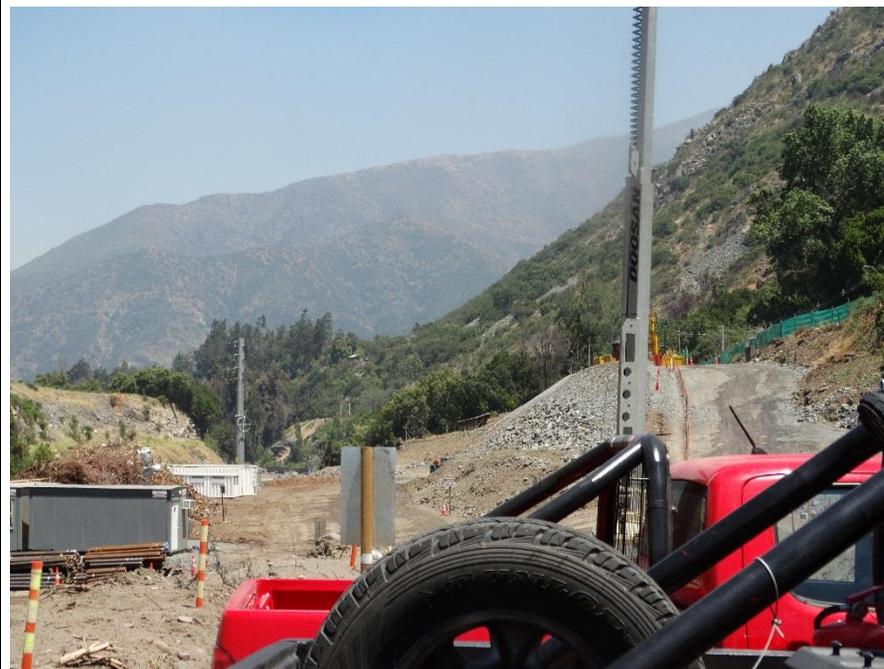
Fotografía 18.		Fecha: 02-12-2014	
DATUM WGS84 HUSO 19s	Norte: 6.283.693 m	Este: 368.049 m	
Descripción medio de prueba: Vista del sitio de acopio de marinas SAM N°12, en estado de movimiento de tierra y conformación de plataformas.

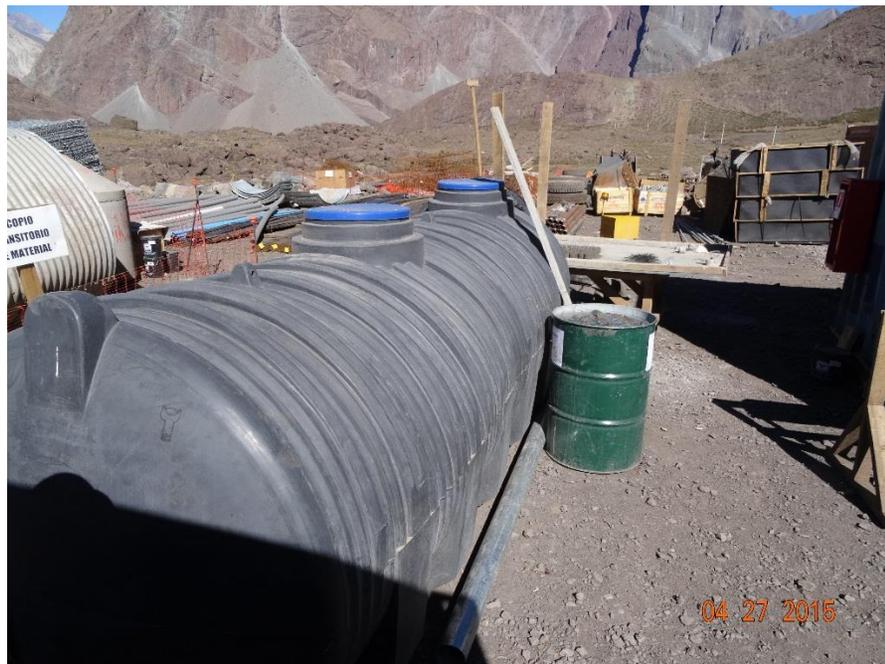
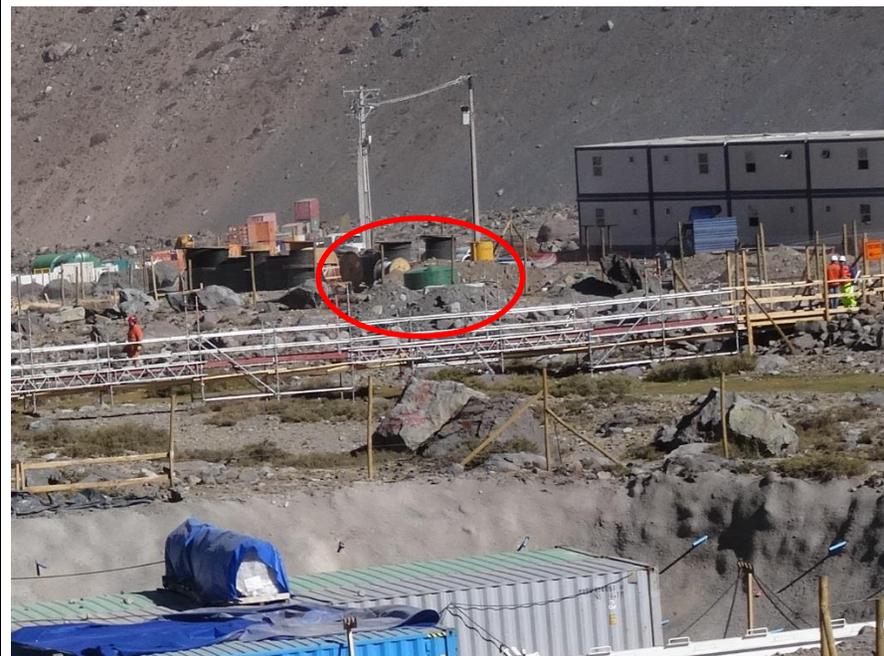
Fotografía 19.		Fecha: 27-04-2015		Fotografía 20.		Fecha: 28-04-2015	
DATUM WGS84 HUSO 19s	Norte: 6.259.727 m	Este: 405.200 m		DATUM WGS84 HUSO 19s	Norte: 6.272.632 m	Este: 398.839 m	
Descripción medio de prueba: Vista de la planta de tratamiento de aguas servidas modular en la instalación de faena N° 1, la cual al momento de la inspección no se había implementado.				Descripción medio de prueba: Vista de la planta de tratamiento de aguas servidas modular, en la instalación de faena N° 2.

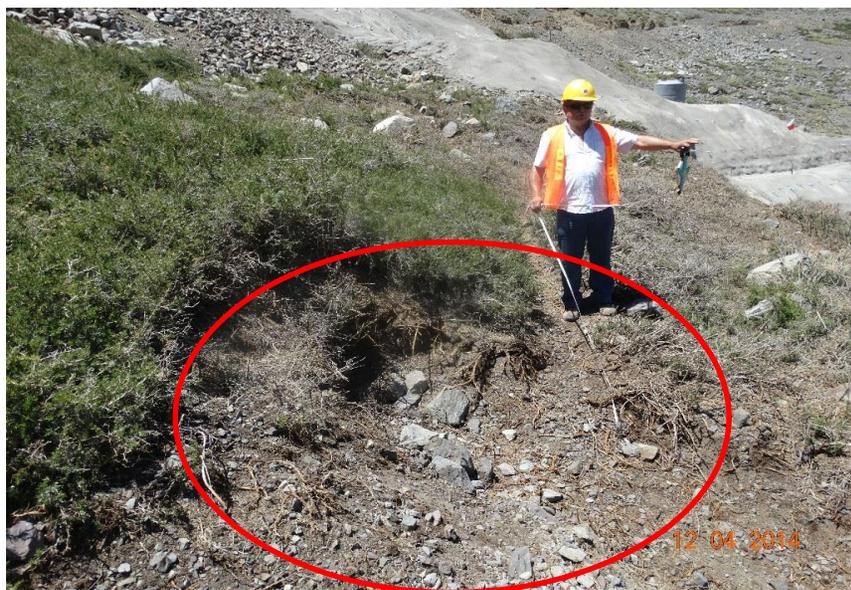
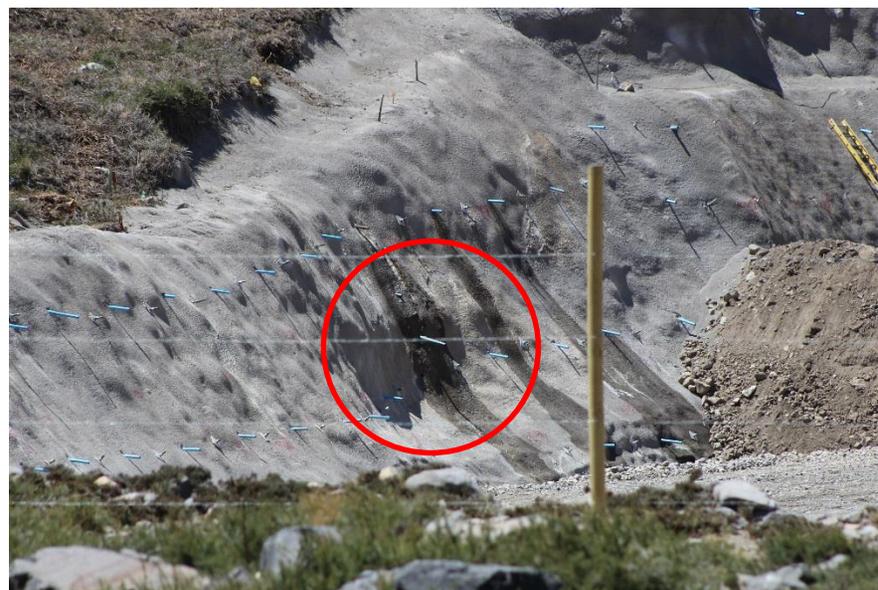
Fotografía 21.

Descripción medio de prueba: Vista de afloramiento de aguas desde muro contiguo a vega

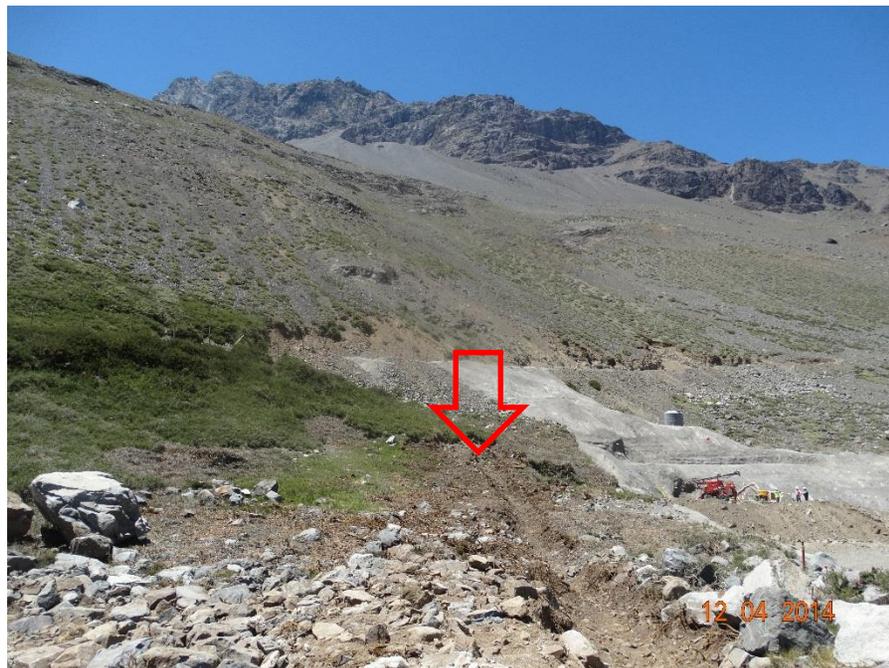
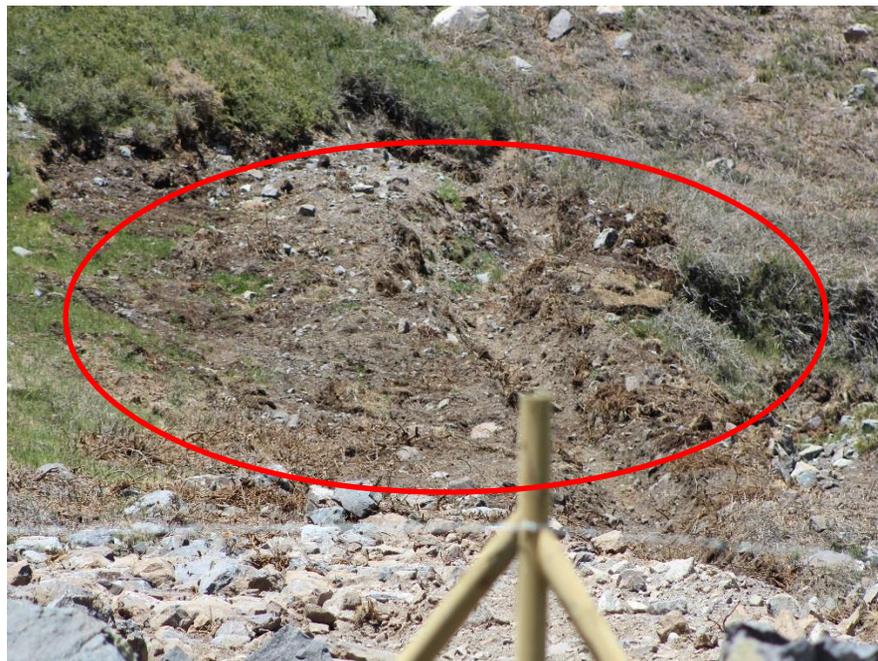
Fotografía 23.

Descripción medio de prueba: Vista de área de vega adyacente a porta V6 removida.

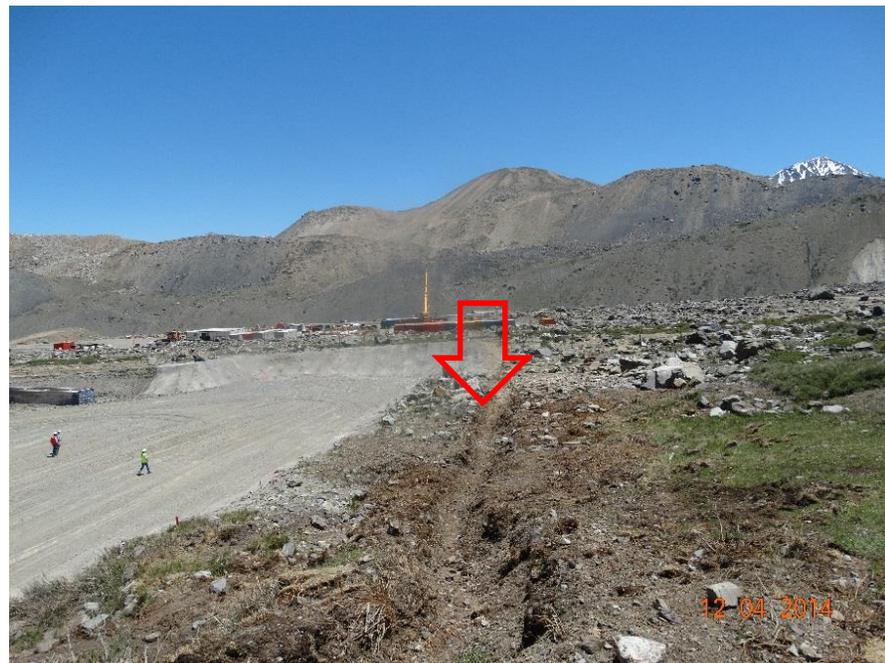
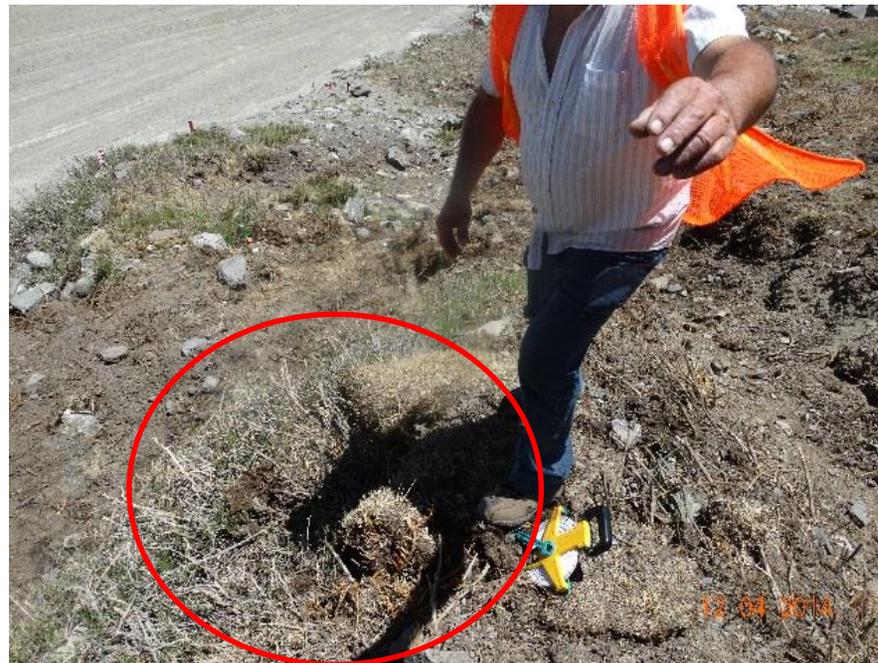
Fotografía 25.

Descripción medio de prueba: Detalle de vegetación seca.

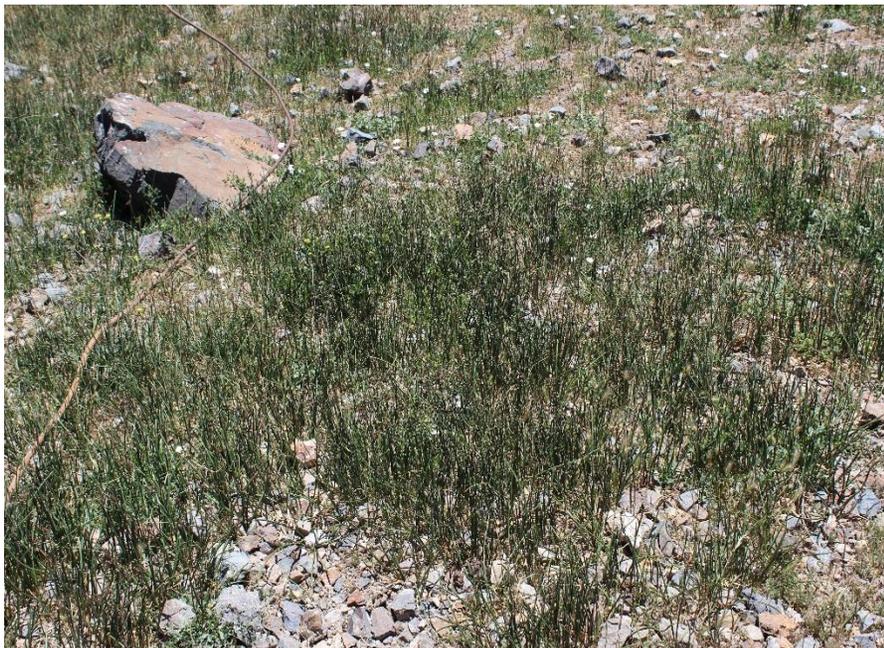
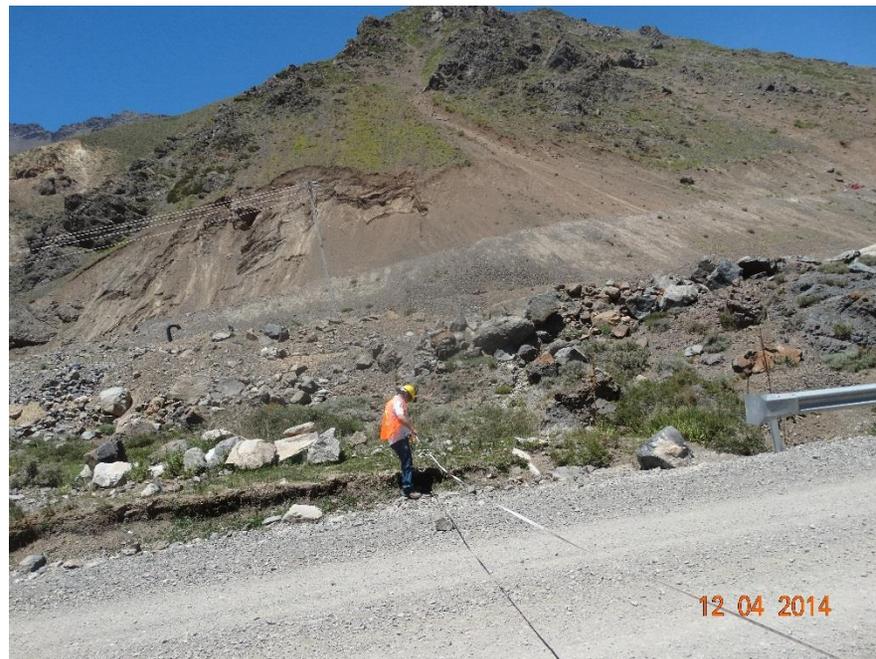
Fotografía 27.

Descripción medio de prueba: Medición de ancho de camino en sector que seccionó vega "EY-1".

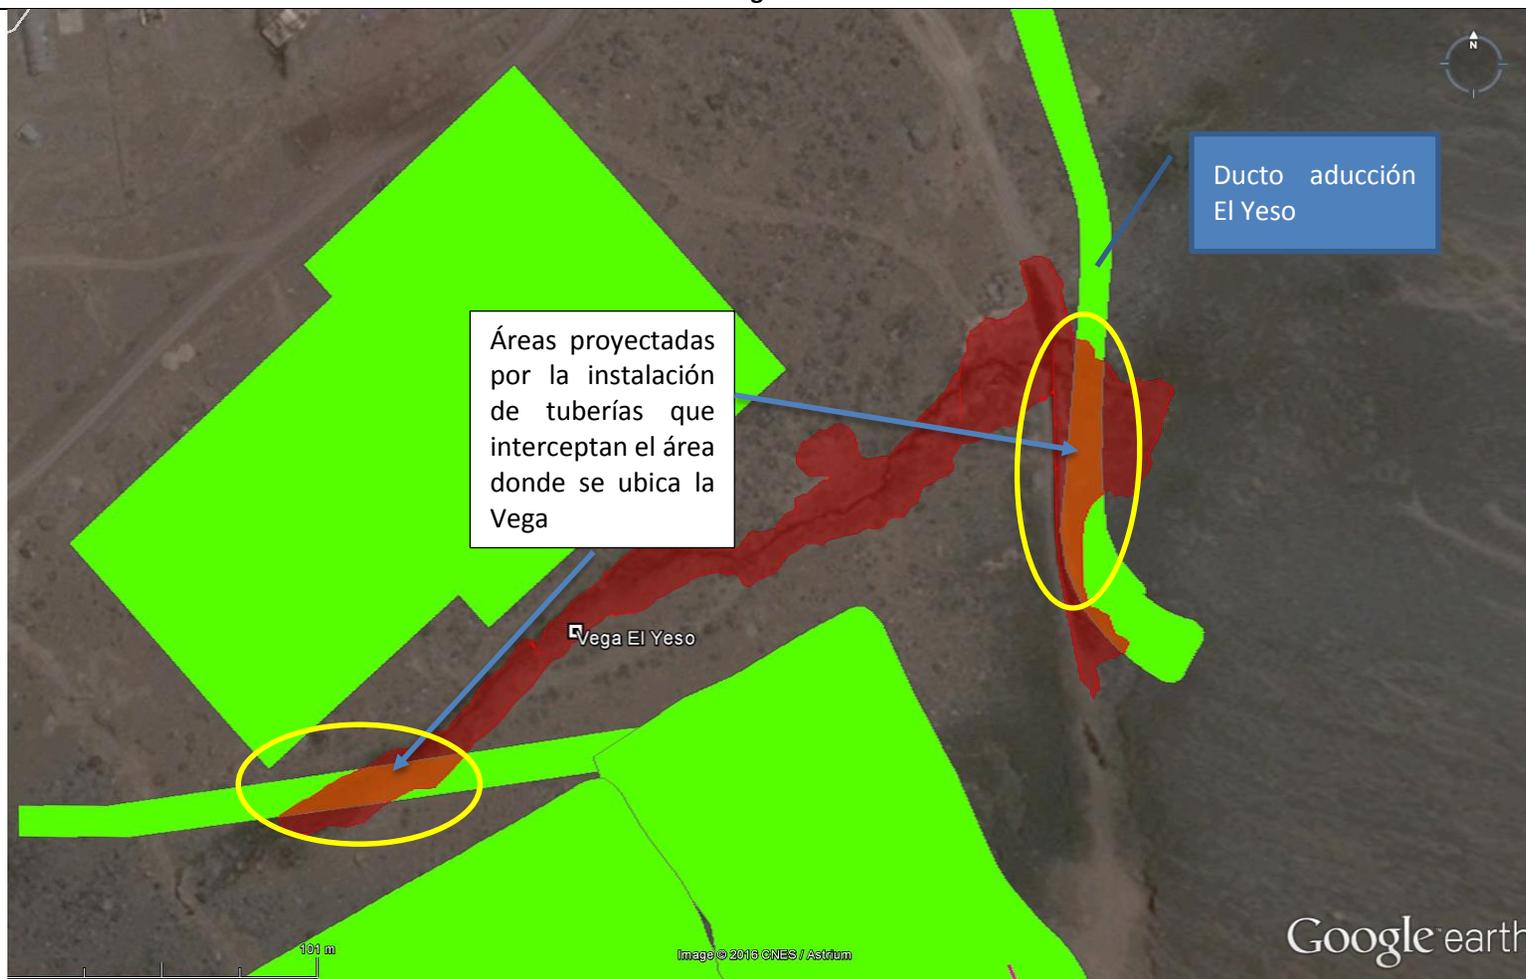
Imagen 1

Descripción de medio de prueba: En color Rojo, área de vega constatada en terreno mediante equipos GPS, la que aproximadamente abarcaba un área de 6.243 m², en la que se proyecta la instalación de tuberías de Aduccion y Conduccion (Áreas al interior de círculos de color amarillo).

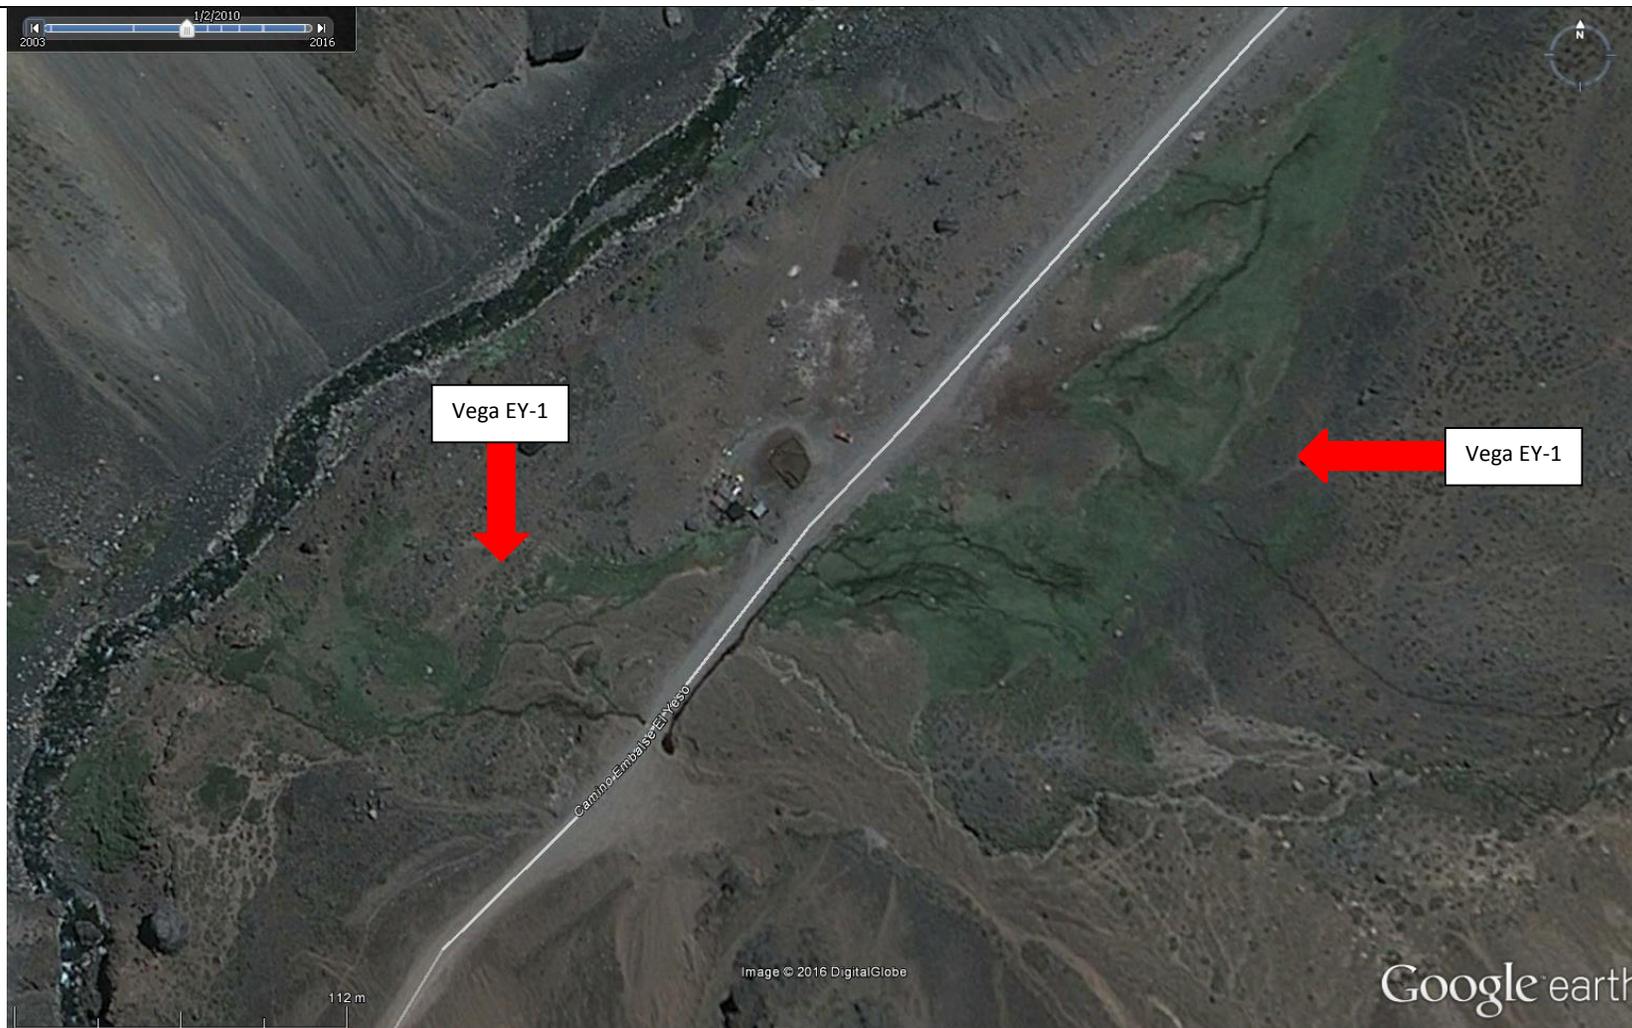
Imagen 2	Fecha: 02-01-2010	
DATUM WGS84 HUSO 19s	Norte: 6.271.663 m	Este: 397.203 m
Descripción de medio de prueba: Estado de Vega EY-1 al 02 de enero de 2010 (fecha previa a la intervención del área por parte del titular), observándose intervención previa por habilitación de "Camino Embalse El Yeso".

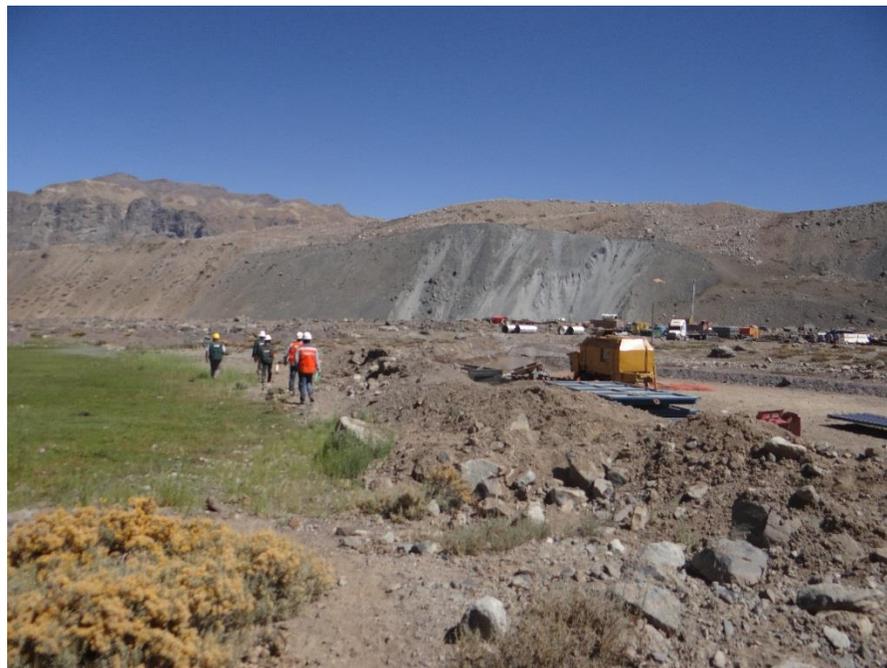
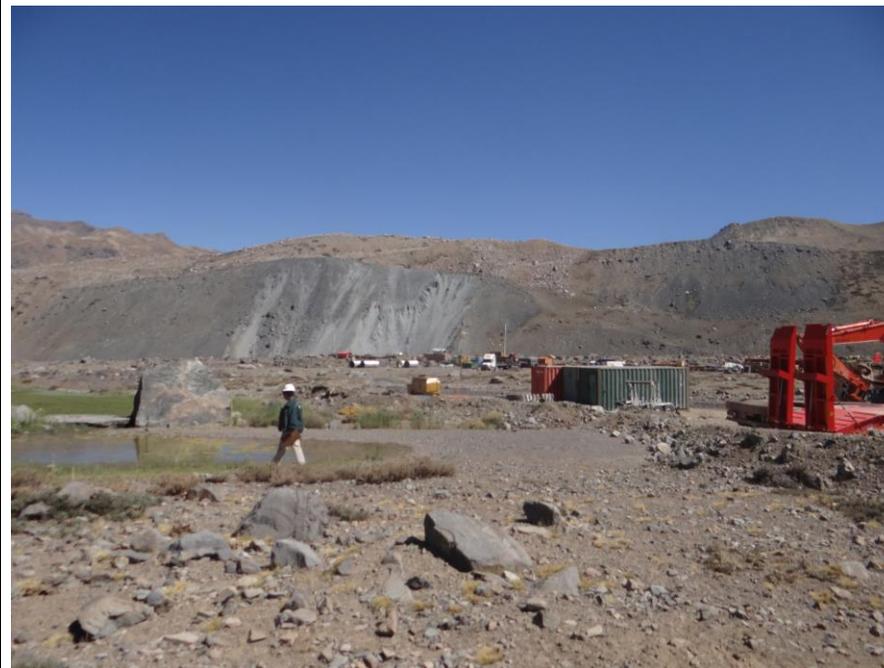
Fotografía 29.		Fecha 02-03-2016		Fotografía 30.		Fecha 02-03-2016	
DATUM WGS84 HUSO 19s	Norte: 6.272.409 m	Este: 398.469 m		DATUM WGS84 HUSO 19s	Norte: 6.272.397 m	Este: 398.489 m	
Descripción medio de prueba: Vista de porción de Vega al costado izquierdo, en medio pretil construido en tierra y al lado derecho maquinaria, equipos y containers de la empresa.				Descripción medio de prueba: Vista de porción de Vega al costado izquierdo, en medio pretil construido en tierra y al lado derecho maquinaria, equipos y containers de la empresa.
