INFORME DE FISCALIZACIÓN AMBIENTAL

INSPECCIÓN AMBIENTAL

AES GENER S.A. - ALTO MAIPO

DFZ-2016-647-XIII-RCA-IA

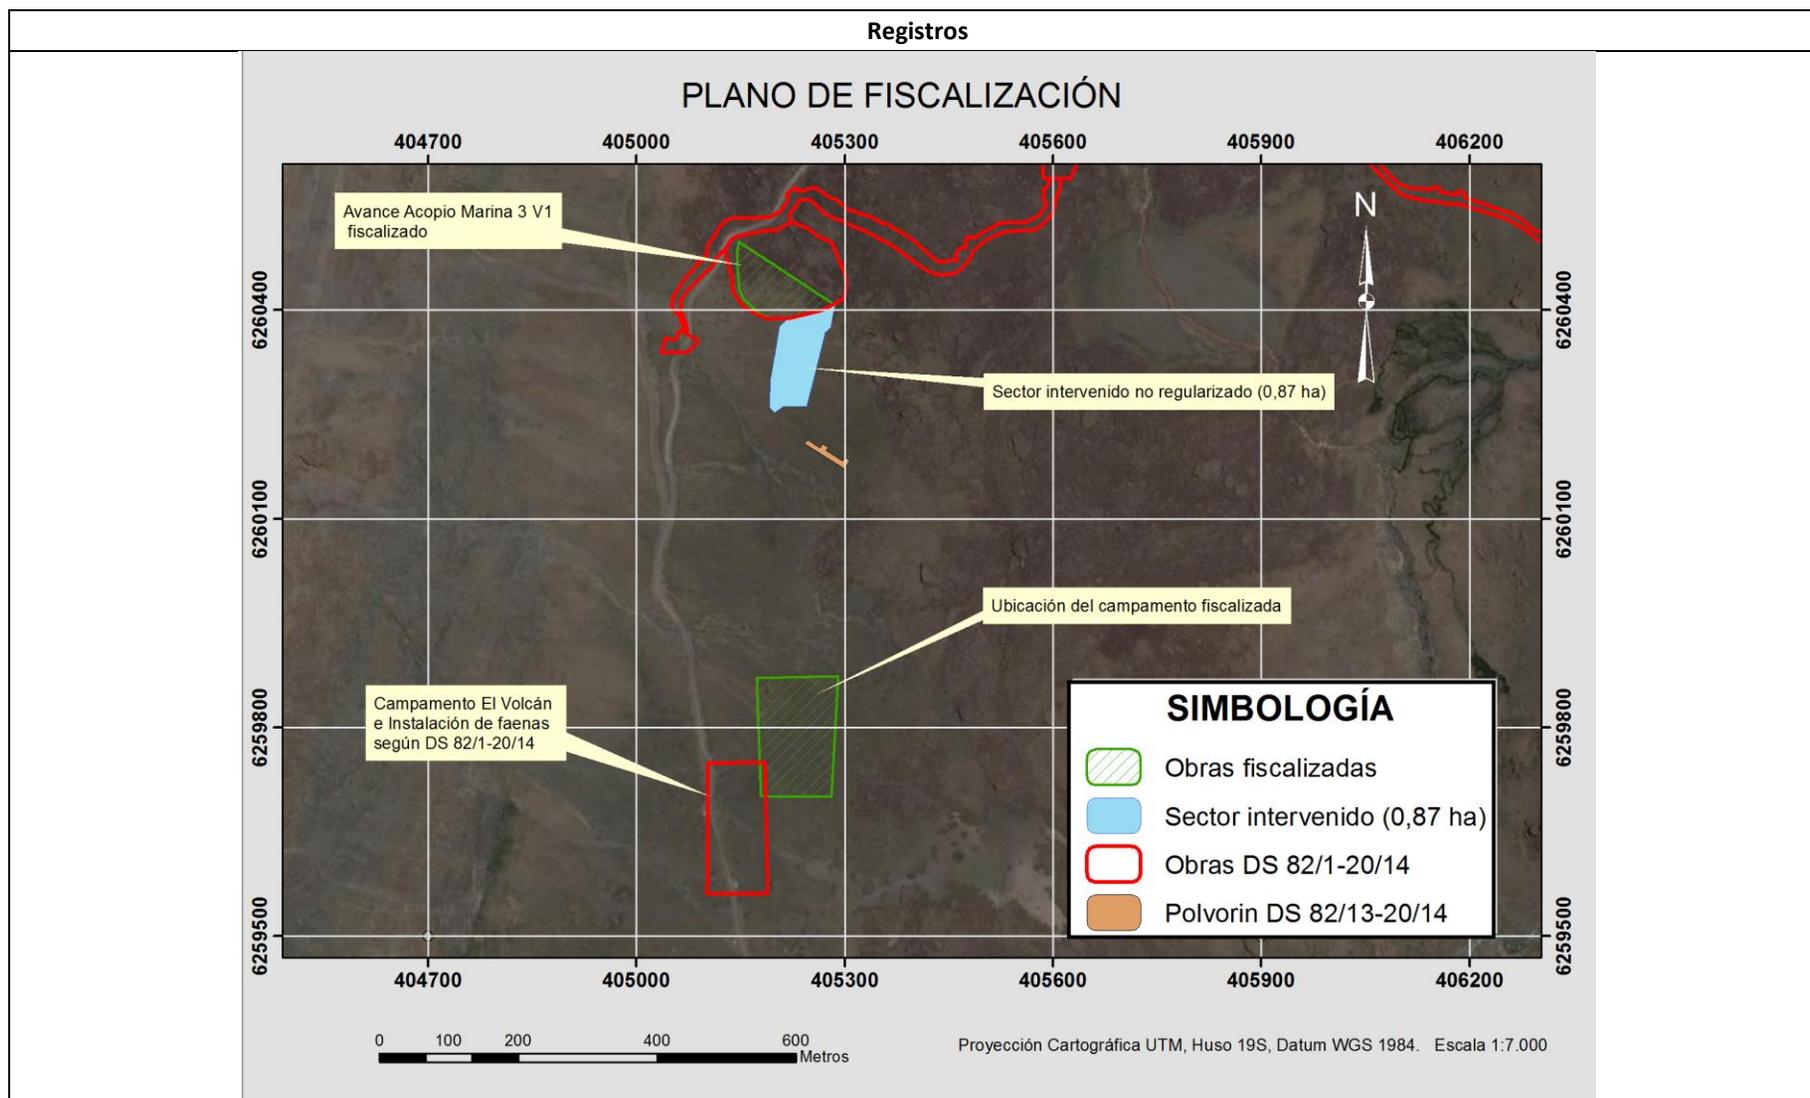
Imagen 6

Descripción medio de prueba: El polígono celeste en el Plano de Fiscalización representa la superficie registrada en terreno del “Frente de trabajo V1”, equivalente a 0,87 hectáreas. Este sector no está contemplado en el DS 82/1-20/14, por lo que corresponde a un incumplimiento a dicho Decreto Supremo. Cabe mencionar que este sector aparece en la cartografía asociada al DS 82/13-20/14, pero éste sólo autoriza la intervención para la construcción del Polvorín en una superficie de 0,045 ha (Nota: por error CONAF señala Avance Acopio Marina 3 V1, cuando debiera corresponder a SAM 1).

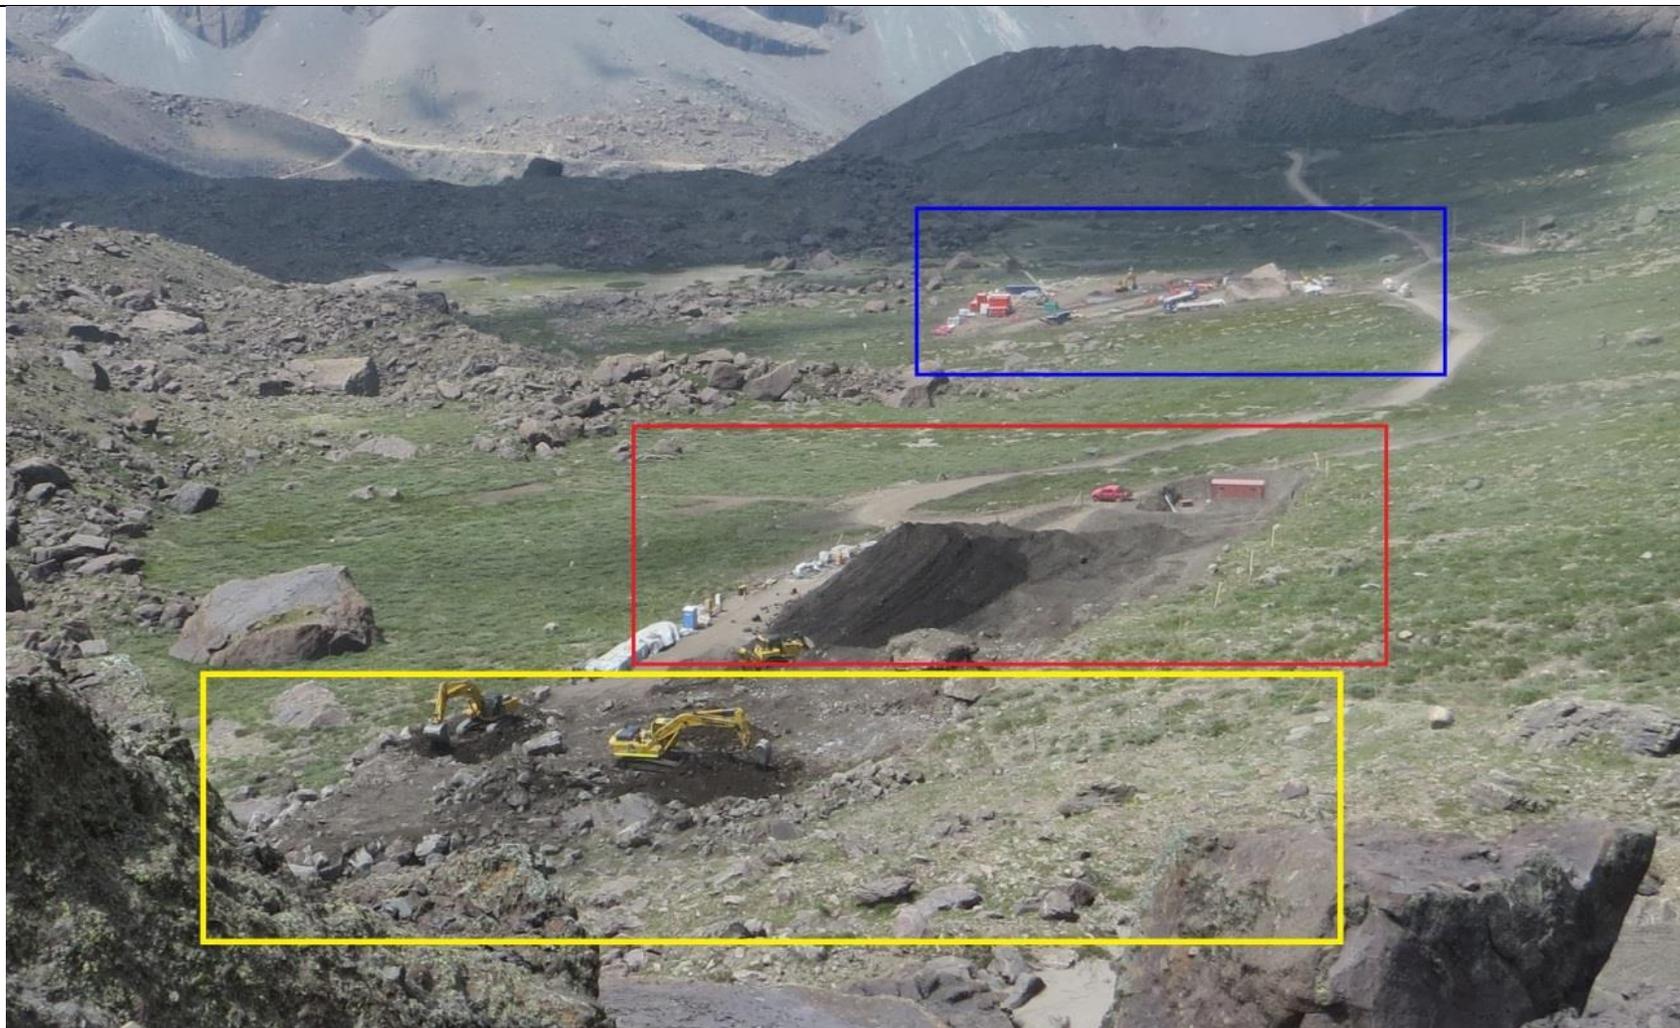
Fotografía 31.

Descripción medio de prueba: En azul, Campamento e Instalación de Faenas V1. En amarillo, Depósito de Marina 1 (D.S. 82/1-20/14). En rojo, Frente de trabajo V1 (corta no autorizada en una superficie equivalente a 0,87 ha).

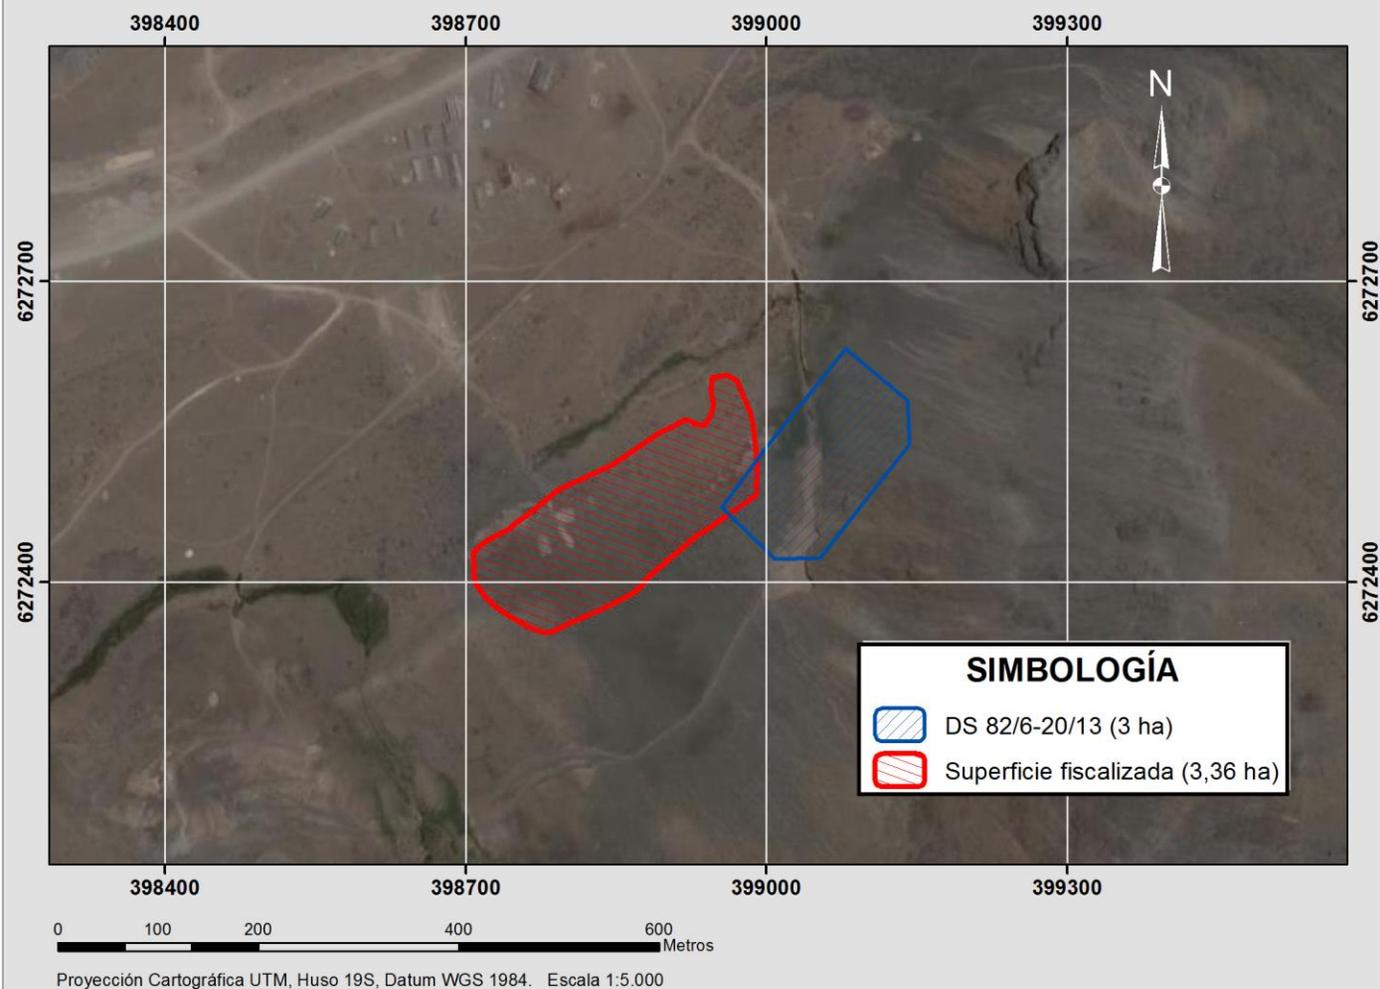
Imagen 8

Descripción medio de prueba: Emplazamiento y superficie del Sitio de Acopio de Marina N°2, localizado en el sector “El Yeso”. La ubicación de la intervención no correspondía a lo presentado por el titular en la cartografía que acompañaba al estudio técnico. La superficie total intervenida se determinó en 3,36 hectáreas.

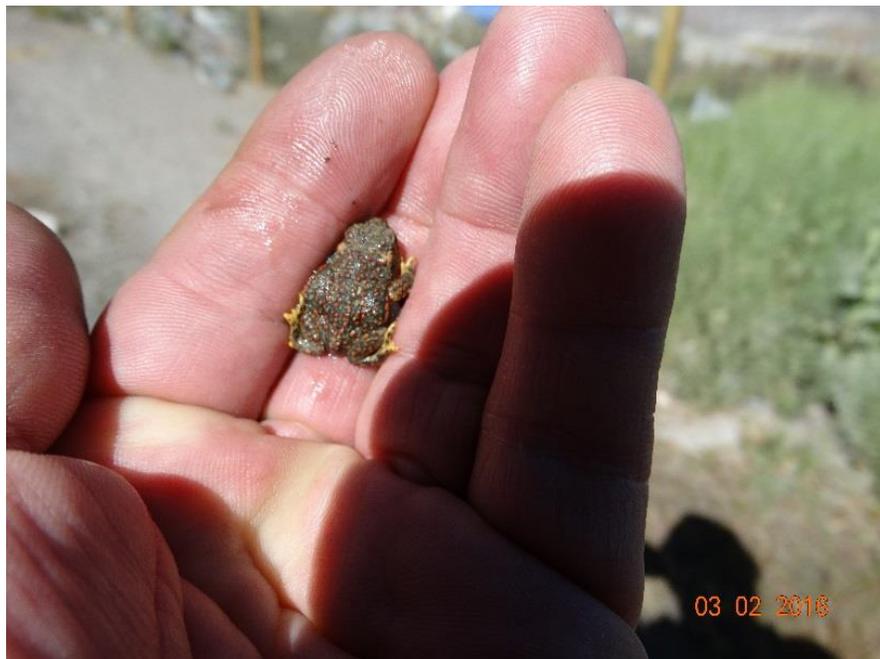
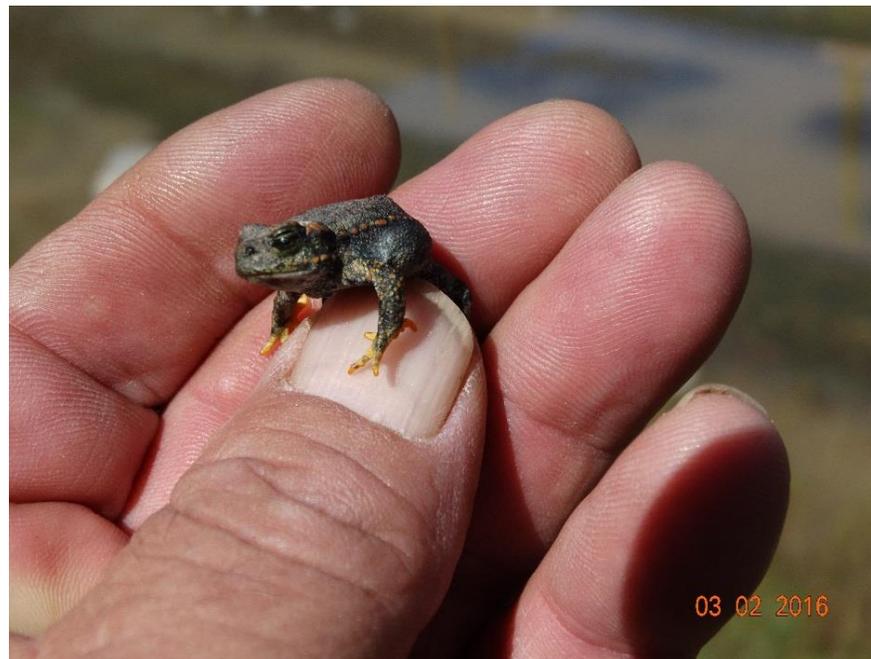
- d. La especie *Rinella Spinolusa* no fue descrita en la línea Base del EIA ni considerada en la evaluación ambiental del EIA "Proyecto Hidroeléctrico Alto Maipo". Dicha especie tiene distribución entre la XV y la VII Región y cuenta con categoría de conservación vigente del tipo "Preocupación Menor (LC)", según el 6° Proceso de Clasificación de Especies, según el Decreto Supremo N° 41/2011 del Ministerio de Medio Ambiente. Al respecto, cabe señalar que anteriormente se encontraba en categoría "Vulnerable", según la Ley de Caza.

Fotografía 38.		Fecha: 03-02-2016		Fotografía 39.		Fecha: 03-02-2016	
DATUM WGS84 HUSO 19s	Norte: 6.272.666 m	Este: 399.033 m		DATUM WGS84 HUSO 19s	Norte: 6.272.666 m	Este: 399.033 m	
Descripción medio de prueba: Fotografía de <i>Rinella Spinolusa</i> encontrada en vega adyacente a portal V6.				Descripción medio de prueba: Fotografía de <i>Rinella Spinolusa</i> encontrada en vega adyacente a portal V6.

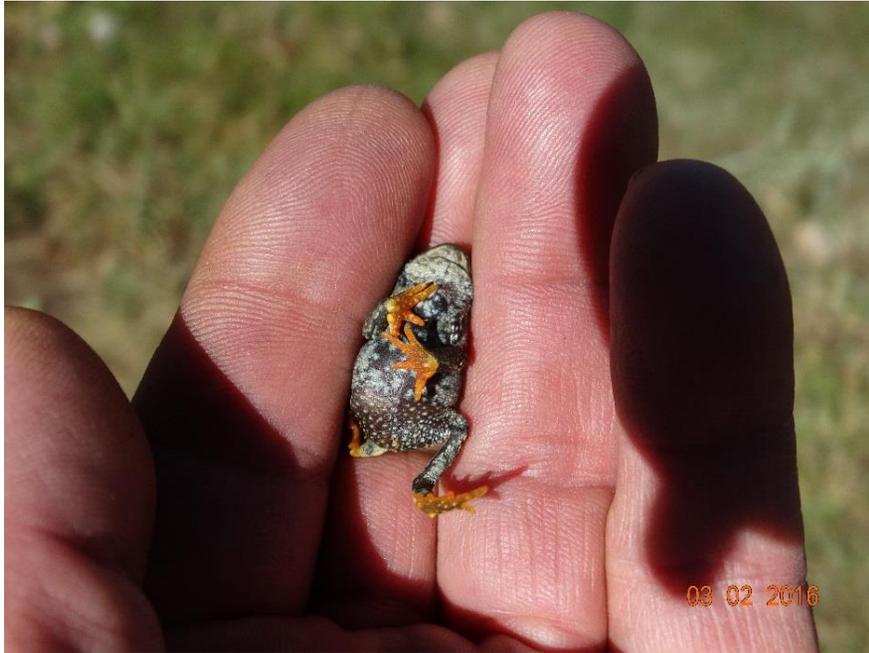
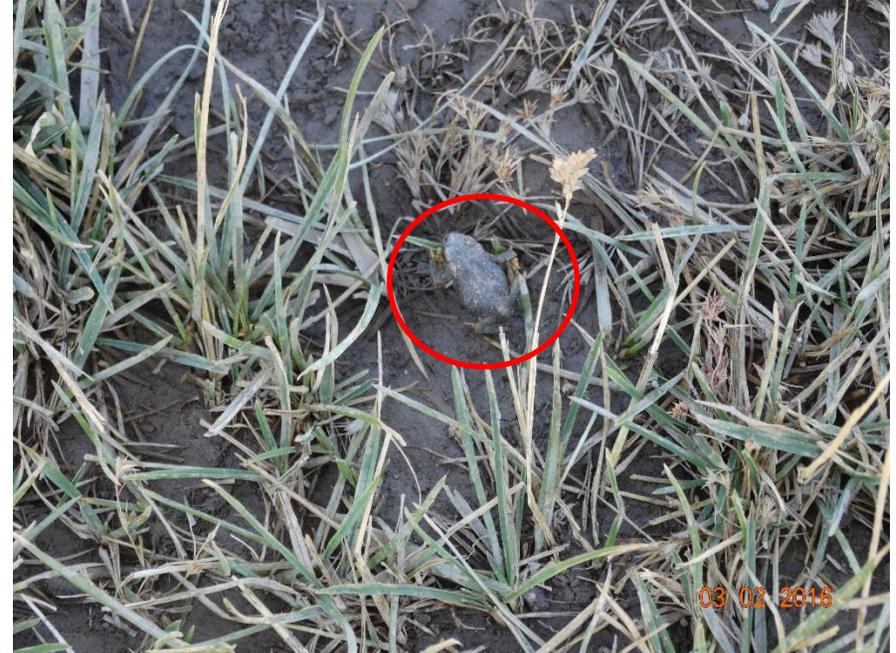
Fotografía 40.

Descripción medio de prueba: Fotografía de *Rinella Spinolusa* encontrada en vega adyacente a portal V6.
