**INFORME DE FISCALIZACIÓN AMBIENTAL**

**INSPECCIÓN AMBIENTAL**

**PLANTA DE RILES TAPIHUE CASABLANCA S.A.**

**DFZ-2017-193-V-RCA-IA**

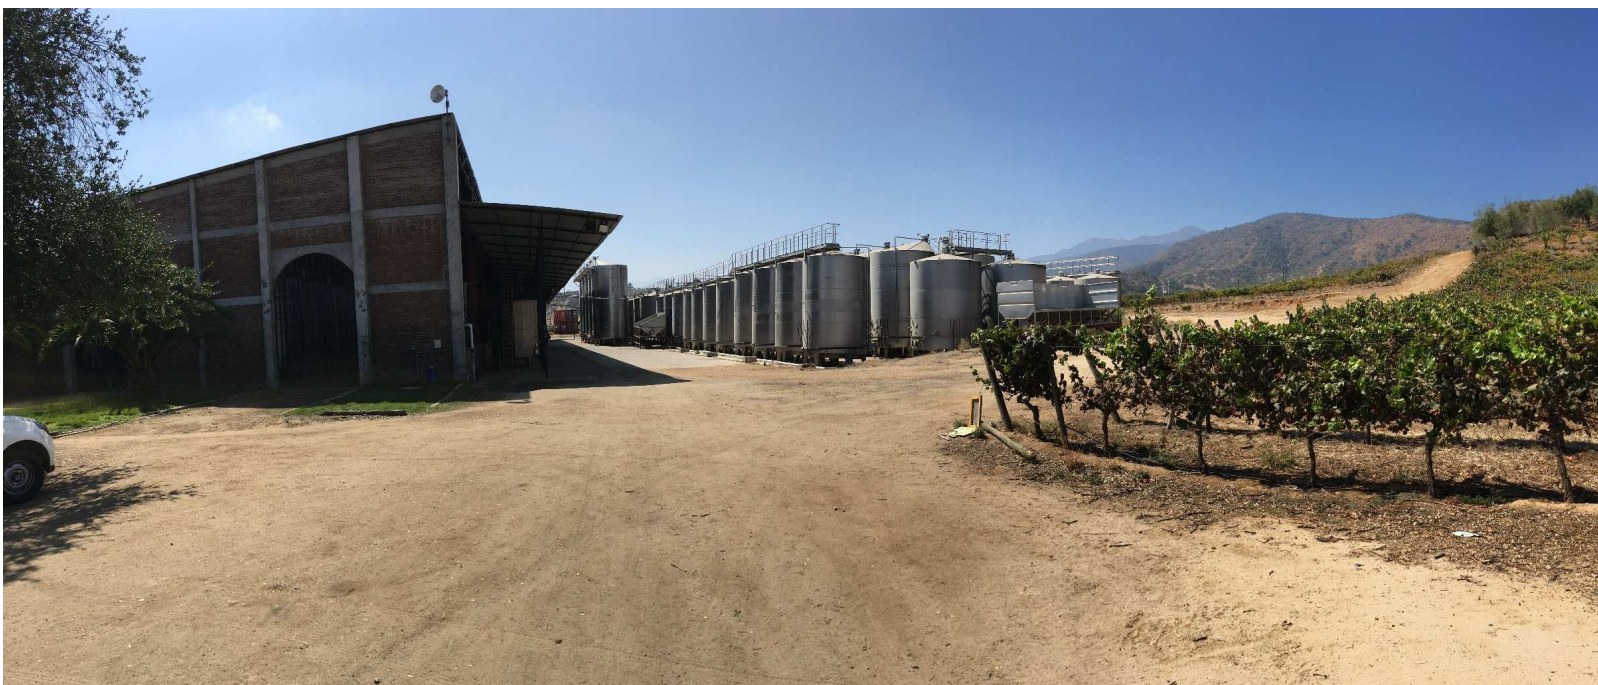
| <b>Fotografía 1.</b> | <b>Fecha : 23 de Marzo de 2017</b> | |

| <b>Descripción Medio de Prueba:</b> Vista de instalaciones Bodega de Vino, donde se aprecia inactividad | | |

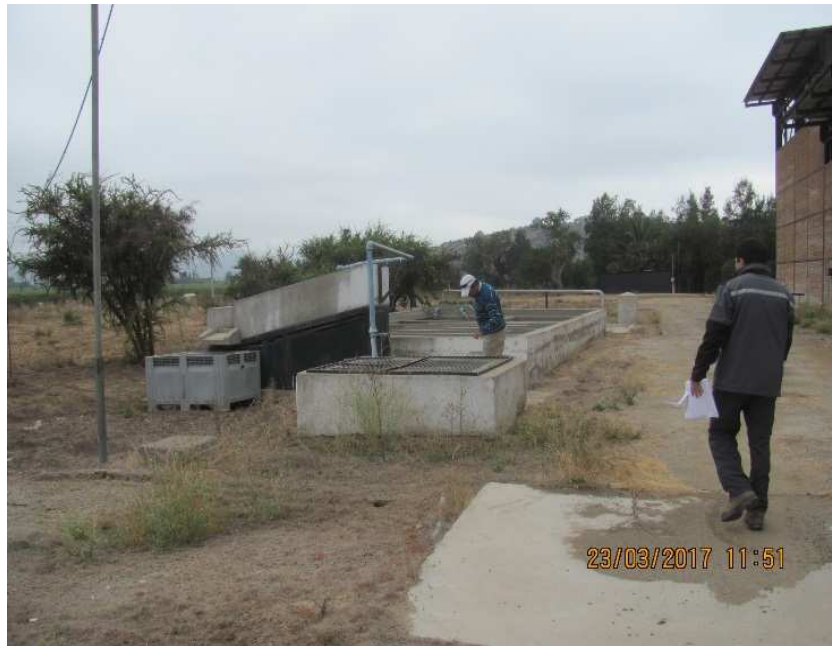
| <b>Descripción Medio de Prueba:</b> Sector donde se ubica el tratamiento primario. Se aprecia instalación sin actividad. | | | | <b>Descripción Medio de Prueba:</b> Vista norte del sistema de tratamiento primario, piscinas de separación y decantación de hormigón sin actividad. | | | |

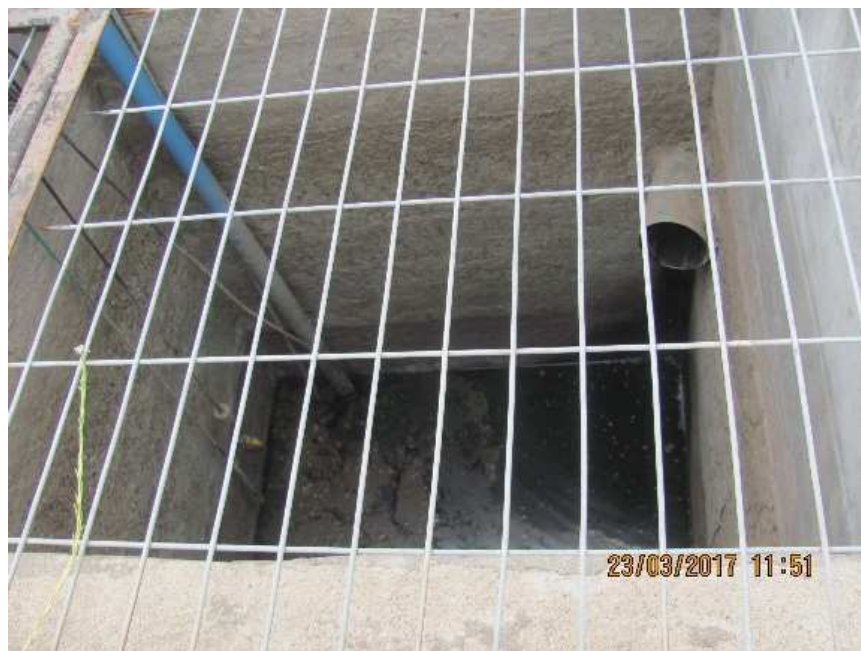
| <b>Descripción Medio de Prueba:</b> Pozo de acumulación de hormigón sin actividad, presenta bajo nivel de agua y paredes secas sin humedad, evidencias de su inactividad por período prolongado. | | | <b>Descripción Medio de Prueba:</b> Piscina separadora y decantadora de hormigón, presenta en su circuito bajo nivel de agua y paredes secas sin humedad, evidenciando inactividad por período prolongado. | | |

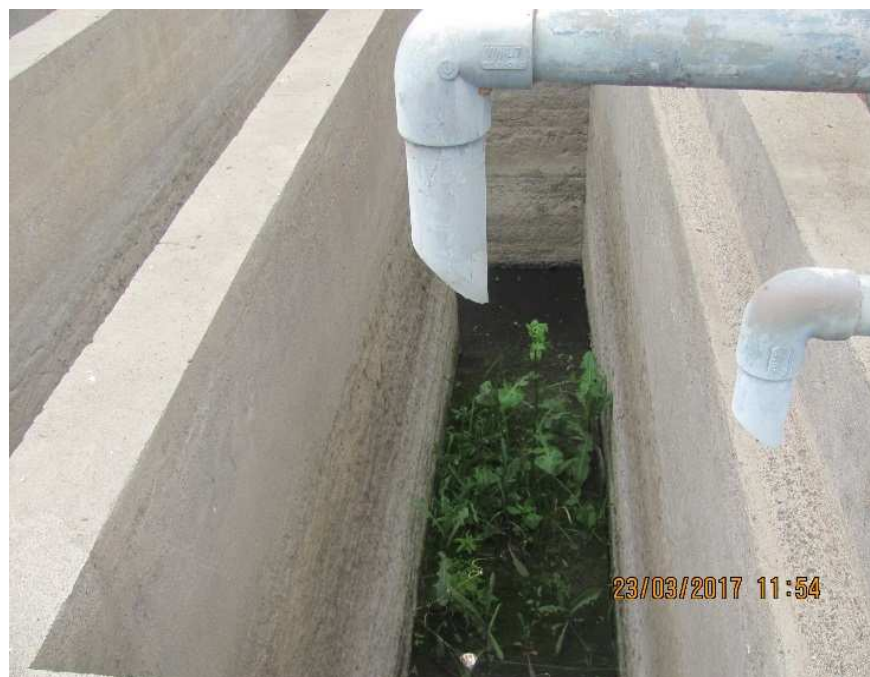
| <b>Descripción Medio de Prueba:</b> Piscina separadora y decantadora de hormigón, presenta en su circuito un bajo nivel de agua, con presencia de malezas y paredes secas sin humedad, evidenciando inactividad por período prolongado. | | | <b>Descripción Medio de Prueba:</b> Piscina separadora de hormigón donde se realiza el tratamiento primario, se aprecia separador de sólidos con paredes secas y sin humedad, evidenciando inactividad por período prolongado. | | |

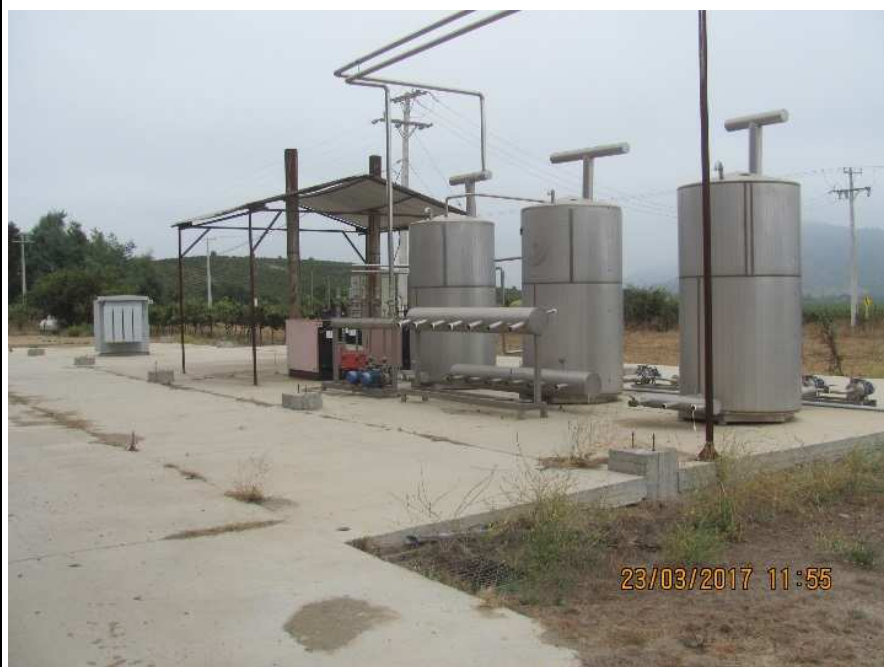
| <b>Fotografía 8.</b> | <b>Fecha :</b> 23 de Marzo de 2017 | |

| <b>Descripción Medio de Prueba:</b> Sector donde se ubican estanques de acumulación de agua caliente. Se evidencia su inactividad. | | |

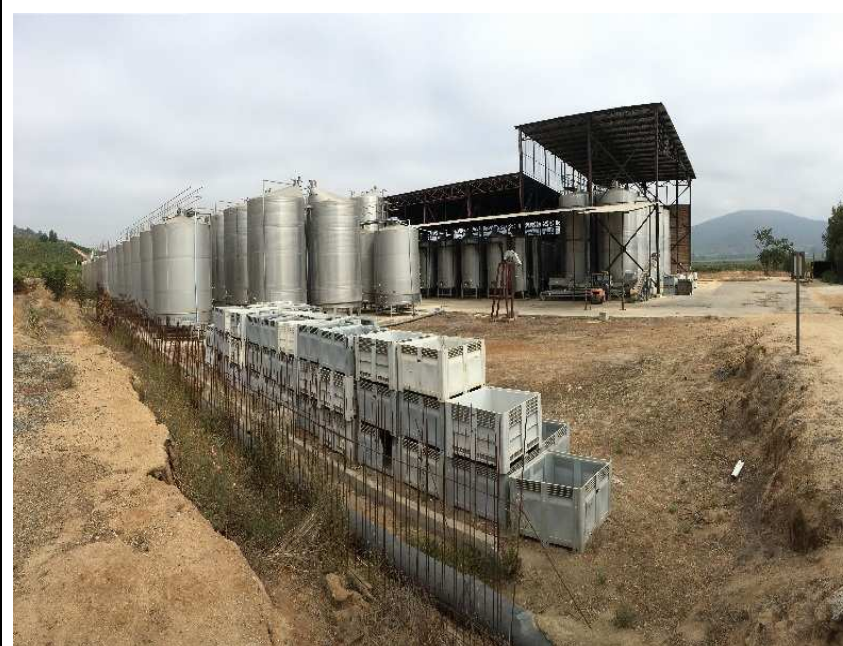
| <b>Fotografía 9.</b> | <b>Fecha :</b> 23 de Marzo de 2017 | |

| <b>Descripción Medio de Prueba:</b> Vista Nor-orienté de la zona de estanques de bodega de vinos. Se aprecia su inactividad. | | |

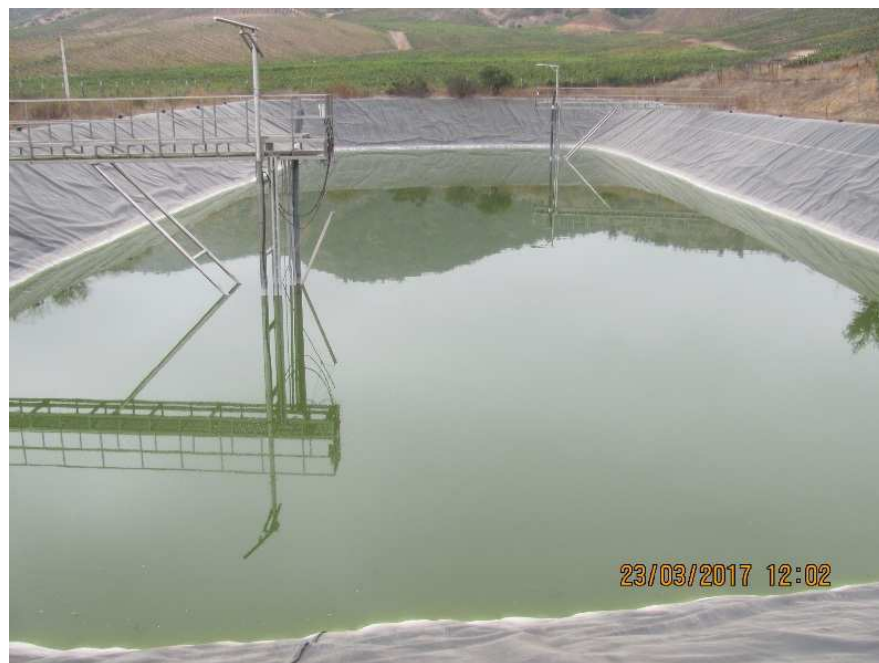
| <b>Descripción Medio de Prueba:</b> Piscina de aireación con recubrimiento de HDPE y agua en su interior. Se aprecia sistema de 2 aireadores instalados sin operar. | | | <b>Descripción Medio de Prueba:</b> Estanque decantador de fibra de vidrio, semi enterrado y ubicado en cabecera poniente de piscina de aireación. | | |

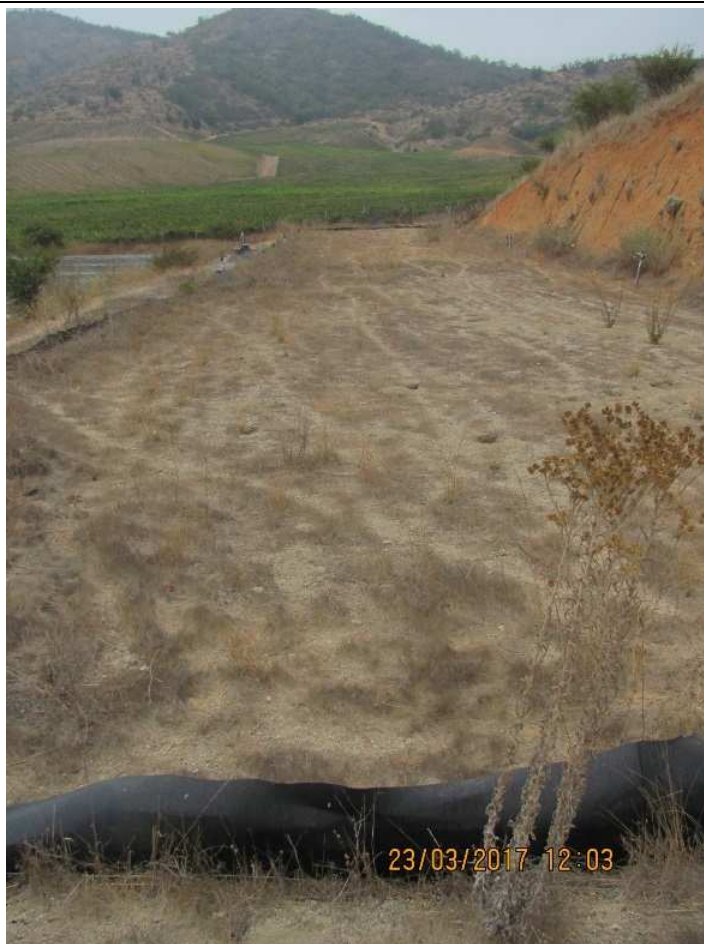
| <b>Descripción Medio de Prueba:</b> Sector de lecho de grava, se aprecia cubierta sin humedad y vegetación seca, evidenciando inactividad por período prolongado. | | | <b>Descripción Medio de Prueba:</b> Tranque de riego con recubrimiento de HDPE y agua en su interior. Se aprecia en su superficie materia orgánica flotando. | | |
