## INFORME DE FISCALIZACIÓN AMBIENTAL

### INSPECCIÓN AMBIENTAL

#### PLANTA LIPESED

DFZ-2017-548-II-RCA-IA

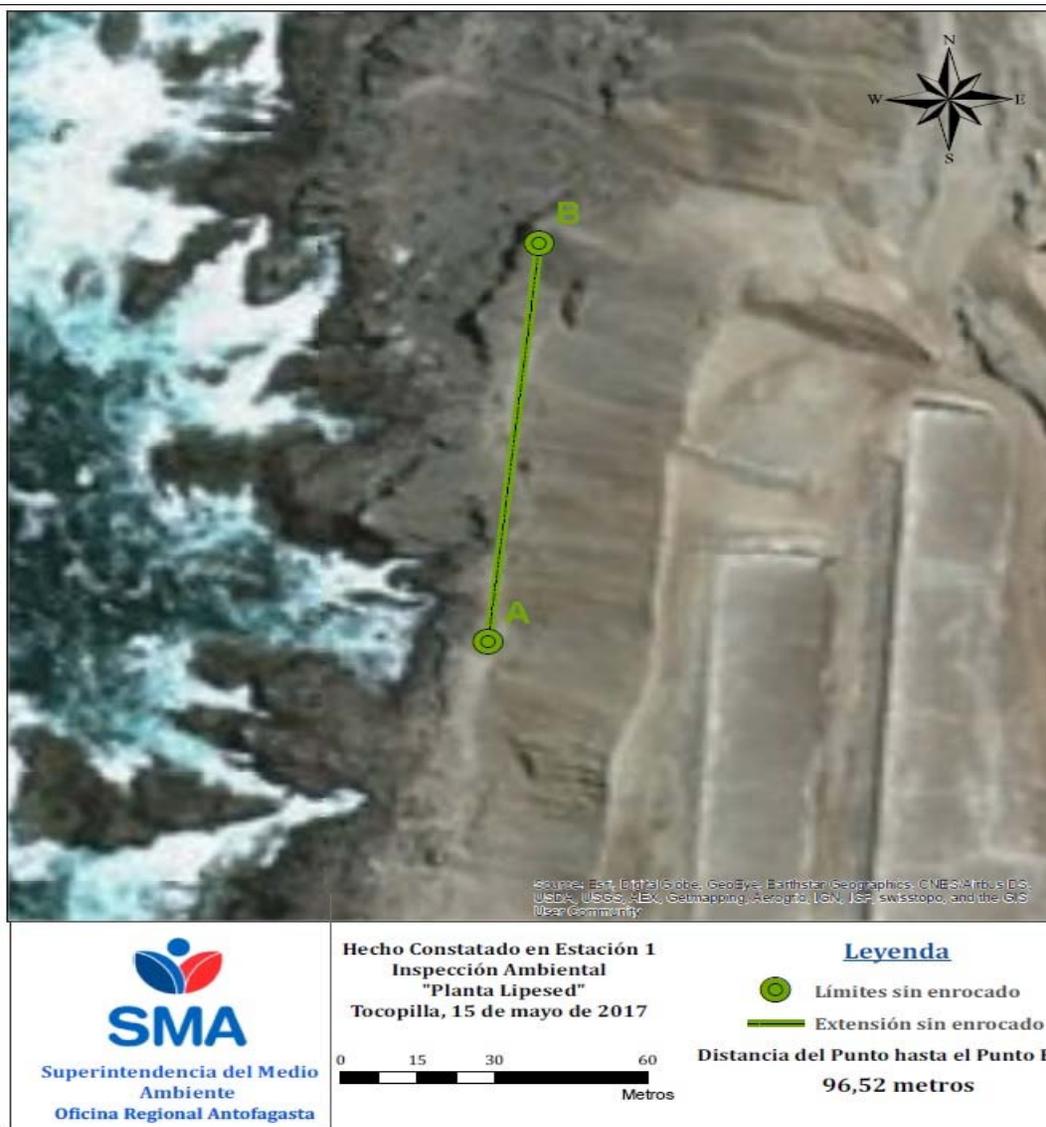
Figura 1. (Elaboración Propia)

- b. Se visitó el sector de las pilas de lixiviación, en el sector norte de la Planta, las cuales se encuentran colindante a la línea de costa, se observó un enrocado no continuo, con cortes. El encargado de la Planta Sr. Juan Carlos Albornoz señaló que, los cortes del enrocado y pérdida de las rocas, han sido por el accionar del mar, perdiéndose la protección de estas entre el Punto A: X: 374.579 - Y: 7.553.126 al punto B: X 374.589 - Y: 7.553.222, que es el límite de la Planta y de las pilas de lixiviación. (Figura 1, Fotografías 1 y 2).

Descripción medio de prueba: Mapa de referencia el cual da cuenta del trazado faltante del enrocado colindante a las Pilas de Lixiviación.

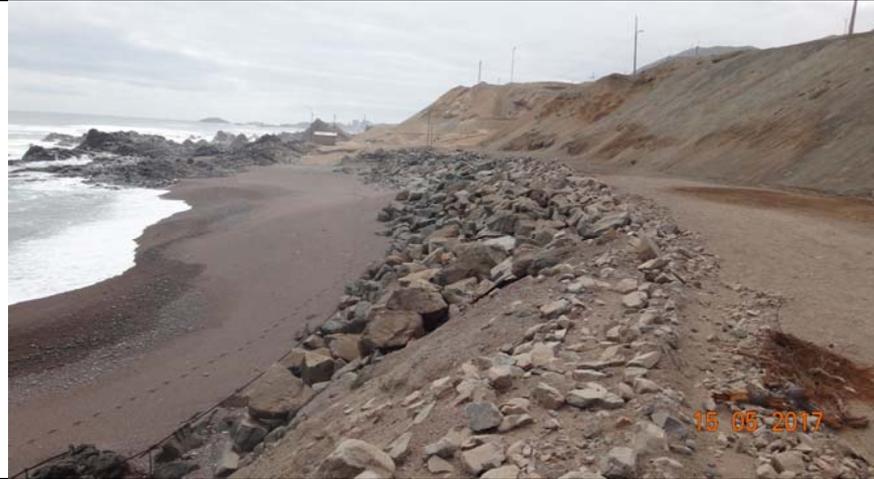
**Fotografía 1.**

**Descripción medio de prueba:** Enrocado sector Pilas de Lixiviación.

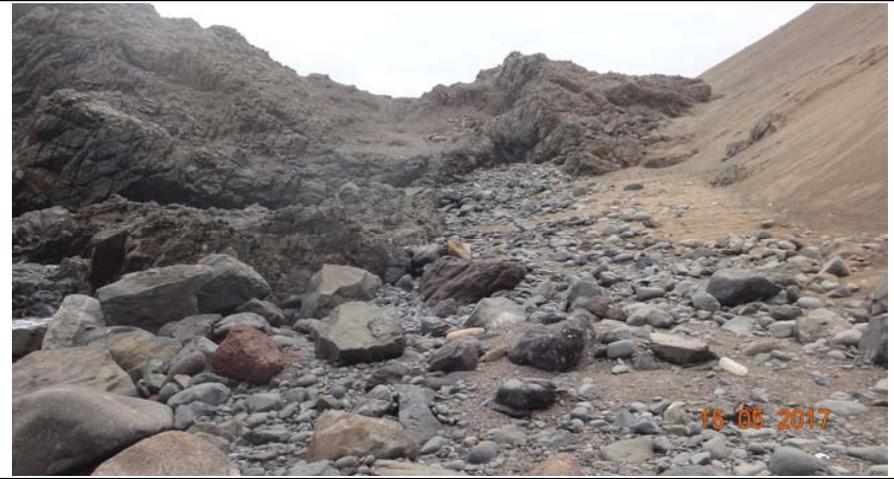
**Fotografía 2.**

**Descripción medio de prueba:** Sector sin enrocado en el área de las Pilas de Lixiviación.

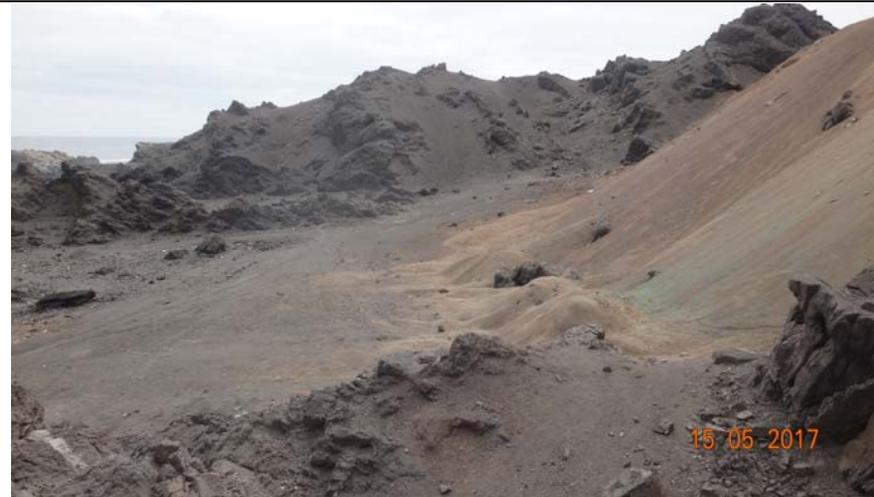
**Fotografía 3.**

- c. Se recorrió la zona sur de la Planta LIPESD, en dirección a los botaderos 1 y 2, y se constató que el enrocado y las obras asociadas, como el muro de contención, para evitar la erosión y los embates de las mareas, no se encontraban construidas. Se verificó la ausencia del sistema de detección de fugas (zanja impermeabilizada y cámara de inspección) para el caso particular del botadero N°2 (Fotografías 3 y 4).

**Descripción medio de prueba:** Sector botadero N° 1.

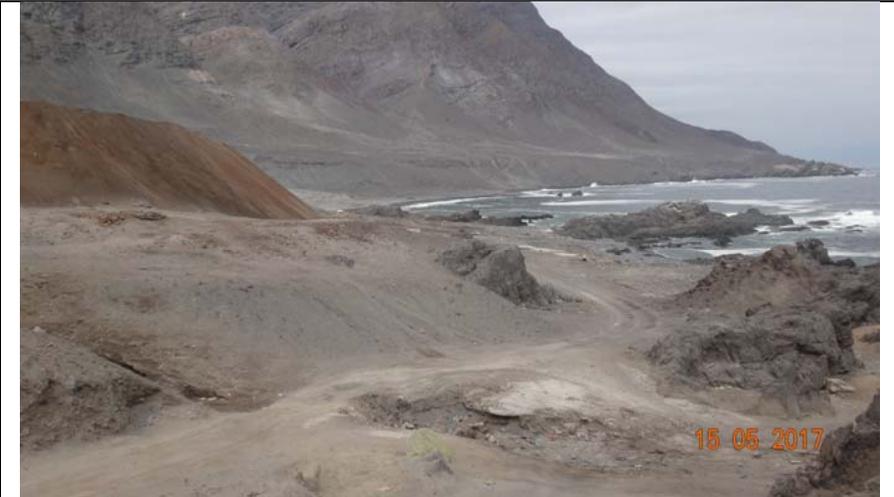
**Fotografía 4.**

**Descripción medio de prueba:** Sector Botadero N°2.

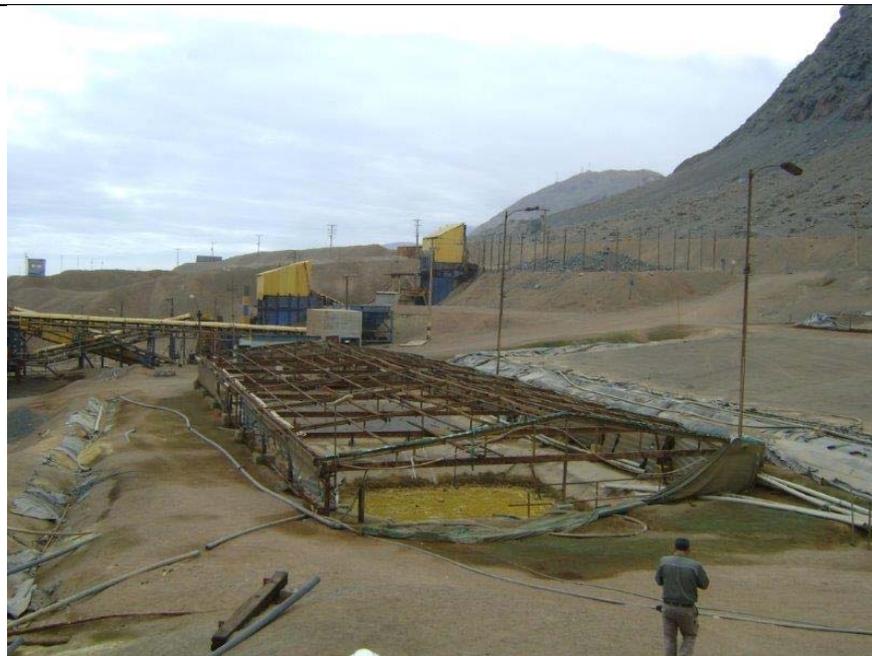
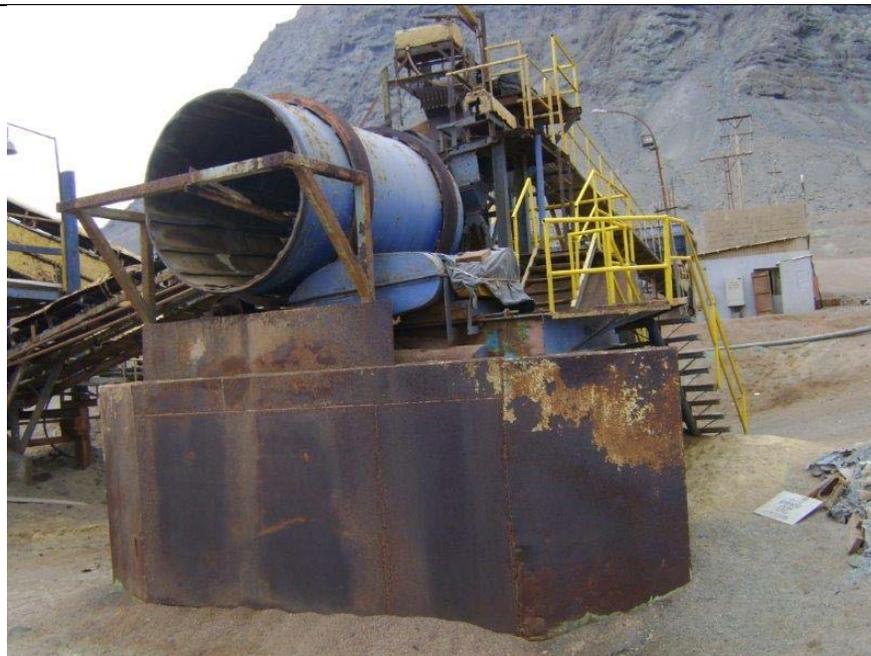
<b>Fotografía 5.</b>	<b>Fecha:15-05-2017</b>		<b>Fotografía 6.</b>	<b>Fecha:15-05-2017</b>	
<b>Coordenadas UTM Datum WGS84 Huso 19</b>	<b>Norte: 7552873</b>	<b>Este: 374671</b>	<b>Coordenadas UTM Datum WGS84 Huso 19</b>	<b>Norte: 7552873</b>	<b>Este: 374671</b>
<b>Descripción medio de prueba: Planta de Chancado detenida.</b>			<b>Descripción medio de prueba: Tambor Aglomerador, detenido.</b>

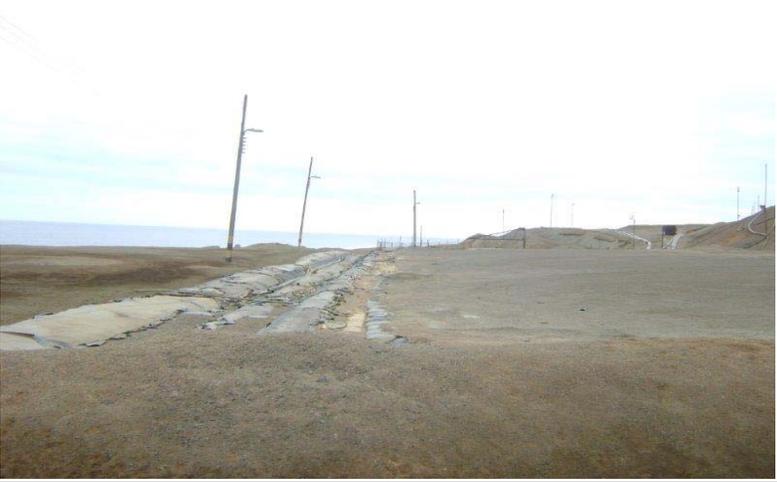
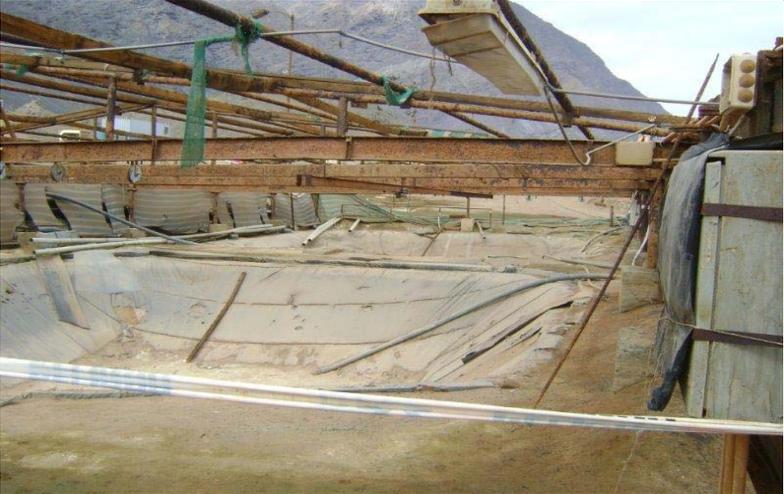
<b>Fotografía 7.</b>	<b>Fecha: 15-05-2017</b>		<b>Fotografía 8.</b>	<b>Fecha: 15-05-2017</b>	
<b>Coordenadas UTM Datum WGS84 Huso 19</b>	<b>Norte: 7553083</b>	<b>Este: 374635</b>	<b>Coordenadas UTM Datum WGS84 Huso 19</b>	<b>Norte: 7552990</b>	<b>Este: 374603</b>
<b>Descripción medio de prueba: Pilas de Lixiviación, sin funcionamiento.</b>			<b>Descripción medio de prueba: Piscina de solución rica, sin funcionamiento.</b>

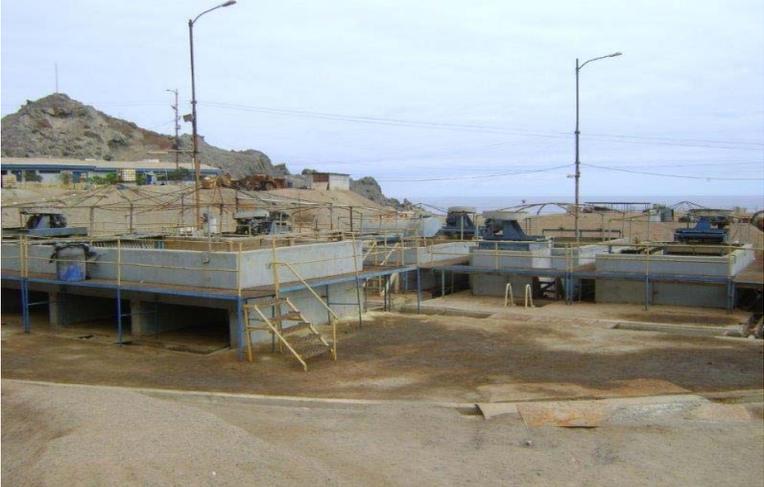
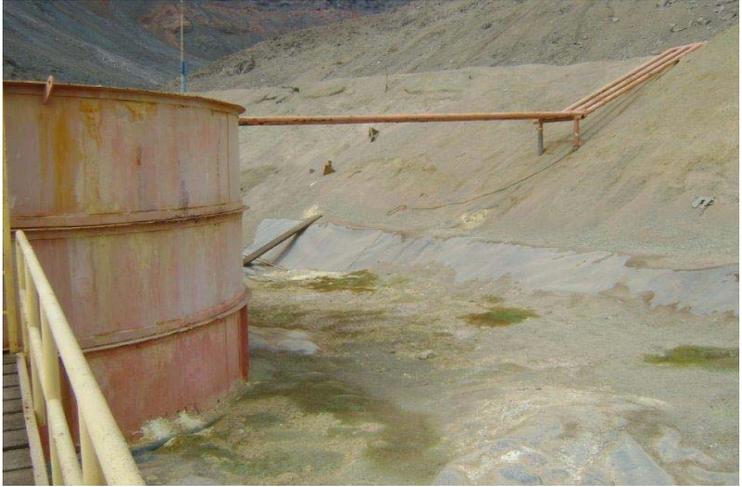
<b>Fotografía 9.</b>	<b>Fecha: 15-05-2017</b>		<b>Fotografía 10.</b>	<b>Fecha: 15-05-2017</b>	
<b>Coordenadas UTM Datum WGS84 Huso 19</b>	<b>Norte:</b>	<b>Este:</b>	<b>Coordenadas UTM Datum WGS84 Huso 19</b>	<b>Norte:</b>	<b>Este:</b>
<b>Descripción medio de prueba: Planta SX-EW detenida.</b>			<b>Descripción medio de prueba: Estanques de Ácido Sulfúrico.</b>

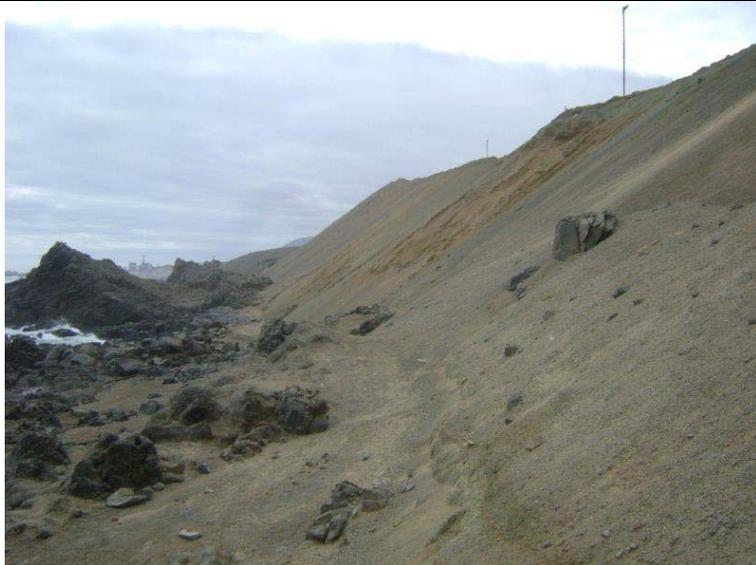
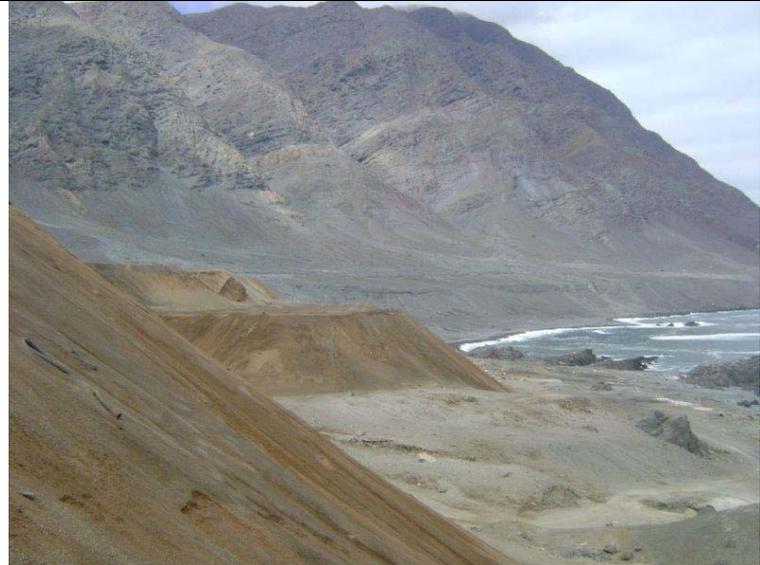
<b>Fotografía 11.</b>	<b>Fecha: 15-05-2017</b>		<b>Fotografía 12.</b>	<b>Fecha: 15-05-2017</b>	
<b>Coordenadas UTM Datum WGS84 Huso 19</b>	<b>Norte: 7552629</b>	<b>Este: 374642</b>	<b>Coordenadas UTM Datum WGS84 Huso 19</b>	<b>Norte: 7552477</b>	<b>Este: 374692</b>
<b>Descripción medio de prueba: Botadero N° 1, sin funcionamiento.</b>			<b>Descripción medio de prueba: Botadero N° 2, sin funcionamiento.</b>
