Superintendencia del Medio Ambiente  
Gobierno de Chile

## INFORME DE FISCALIZACIÓN AMBIENTAL

#### MINA CARDENILLA

DFZ-2017-177-V-RCA-IA

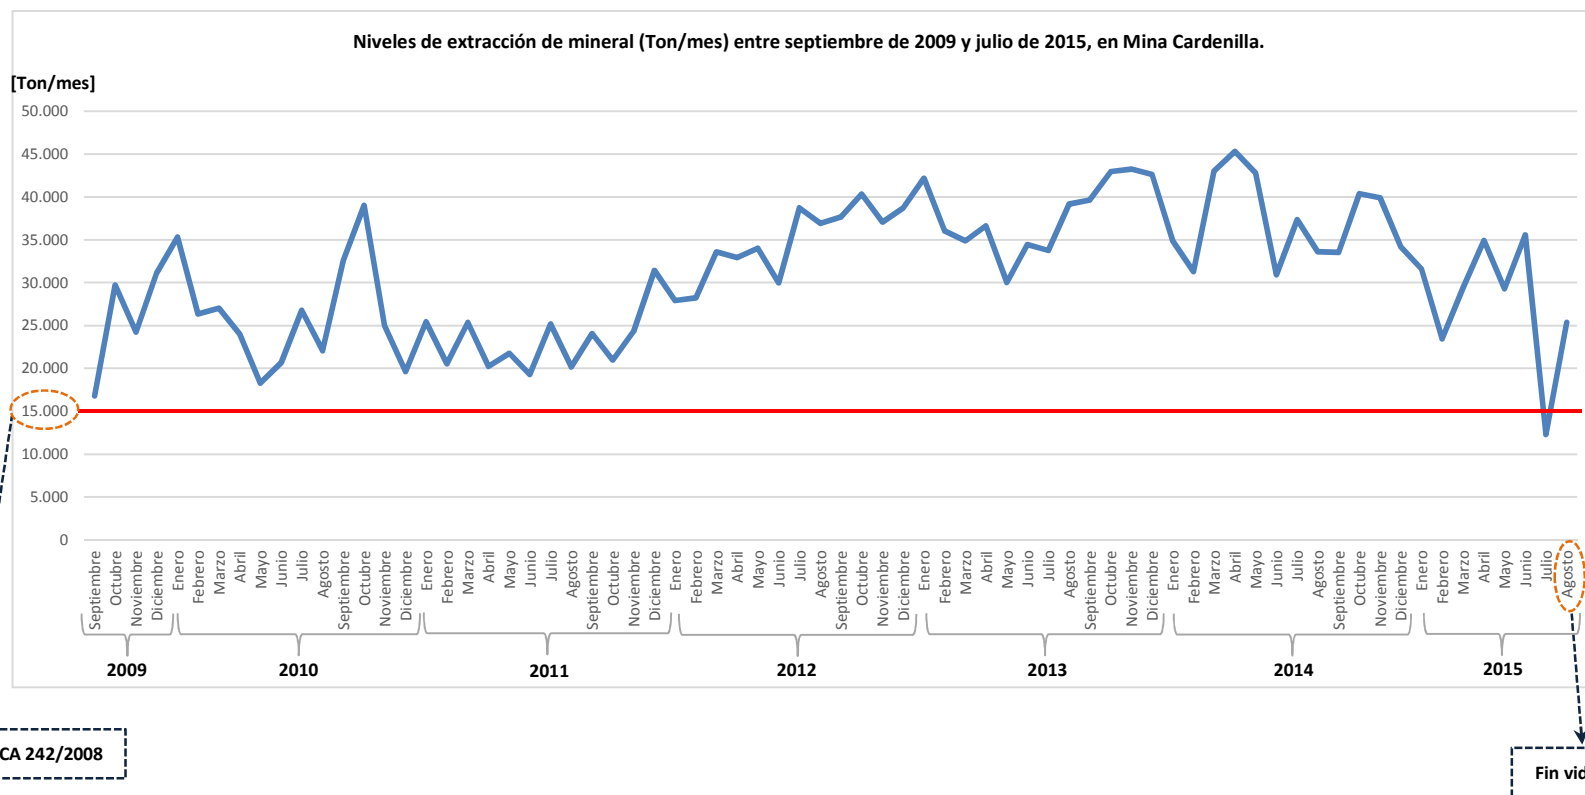
**Gráfico 1.**

- Desde septiembre de 2009 hasta julio de 2015, en todos los meses, el Titular extrajo desde Mina Cardenilla cantidades de mineral mayores a 15.000 ton/mes (Gráfico 1).

**Descripción medio de prueba:** En el gráfico se aprecia evidencia de la extracción continua de mineral mayor a 15.000 ton/mes desde la Mina Cardenilla, entre septiembre de 2009 y julio de 2015, durante el período de vida útil establecido en la RCA N°232/2008.

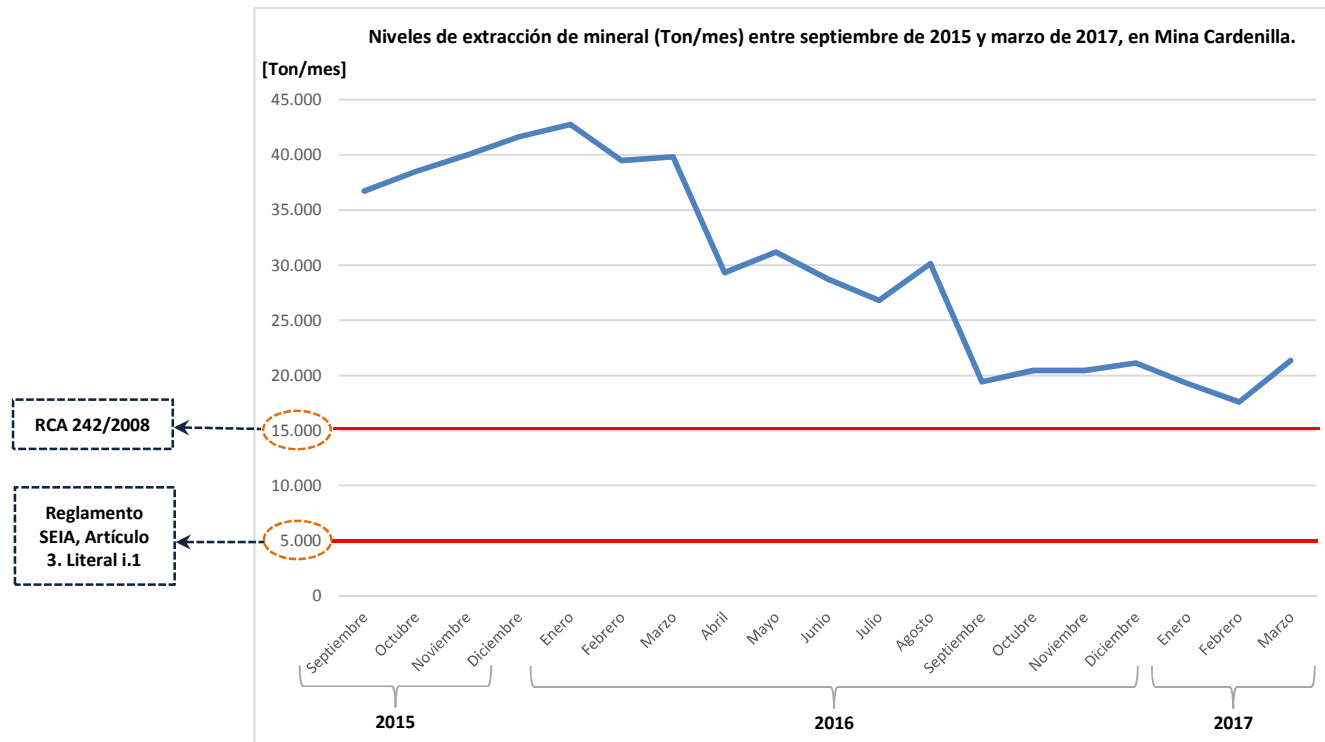
**Gráfico 2.**

- Con posterioridad a agosto de 2015, en forma continua, entre septiembre de 2015 y marzo de 2017 Mina Cardenilla ha continuado su operación con un nivel de extracción de mineral mayor a 5.000 ton/mes, constatándose que entre tales meses la cantidad de mineral extraído por el Titular fue de 21.903.443 toneladas. Además, el nivel mínimo de mineral extraído entre tales meses fue de 17.590 toneladas/mes, superando al nivel de 15.000 ton/mes establecido en la RCA N°242/2008 (Gráfico 2).

**Descripción medio de prueba:** En el gráfico se aprecia evidencia de la extracción continua de mineral mayor a 5.000 ton/mes desde la Mina Cardenilla para el período septiembre de 2015 - marzo de 2017, constatándose que ello ha ocurrido con posterioridad al fin de la vida útil del proyecto.

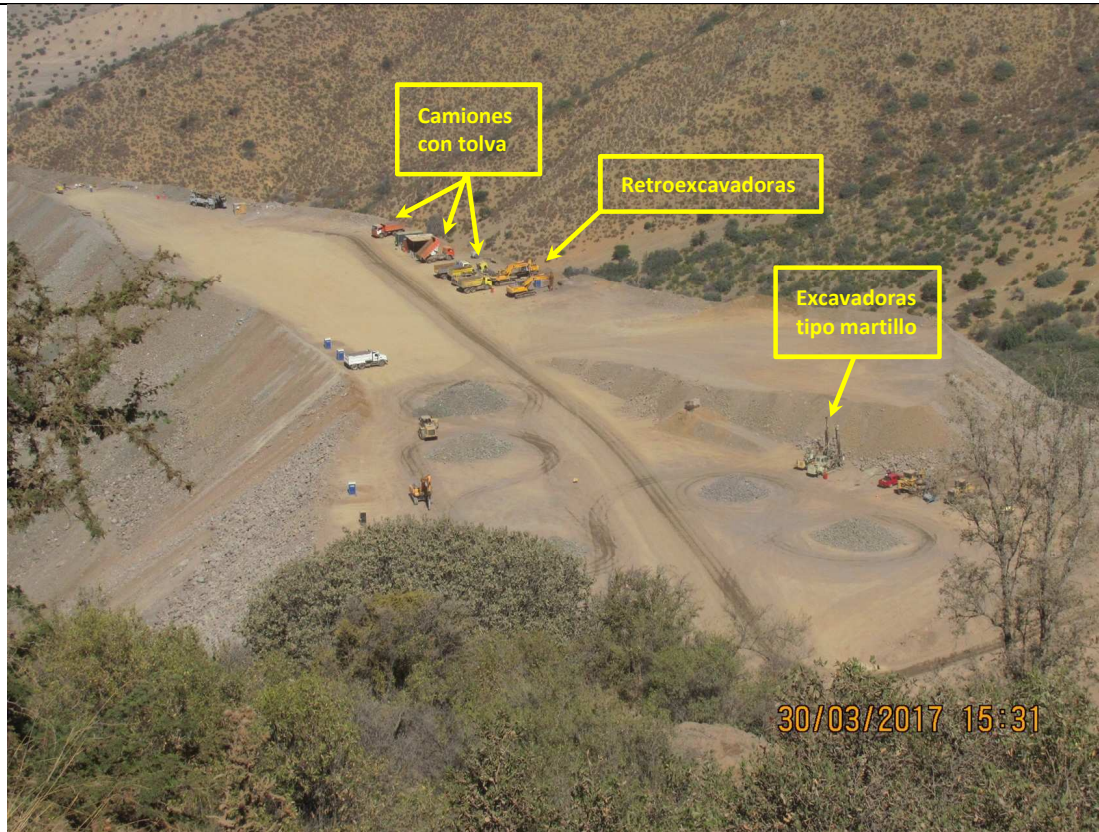
<b>Fotografía 3.</b>	<b>Fecha:</b> 29 de marzo 2017.		<b>Fotografía 4.</b>	<b>Fecha:</b> 30 de marzo de 2017.	
<b>Coordenadas WGS84, Huso 19</b>	<b>N:</b> 6.382.118 m.	<b>E:</b> 314.791 m.	<b>Coordenadas WGS84, Huso 19</b>	<b>N:</b> 6.382.118 m.	<b>E:</b> 314.791 m.
<b>Descripción medio de prueba:</b> Vista general de evidencia de maquinarias y camiones constatadas al momento de la inspección del 29 de marzo de 2017 en plataforma ubicada en la parte superior del botadero de estériles.		<b>Descripción medio de prueba:</b> Vista general de evidencia de maquinarias y camiones constatadas al momento de la inspección del 30 de marzo de 2017 en plataforma ubicada en la parte superior del botadero de estériles.		<b>Descripción medio de prueba:</b> Imagen aérea vertical del 29 de abril de 2017, en base a vuelo Aerofotogramétrico 2017 realizado por el Titular, en donde se aprecian vehículos de trabajo en plataforma ubicada en la parte superior del botadero de estériles.

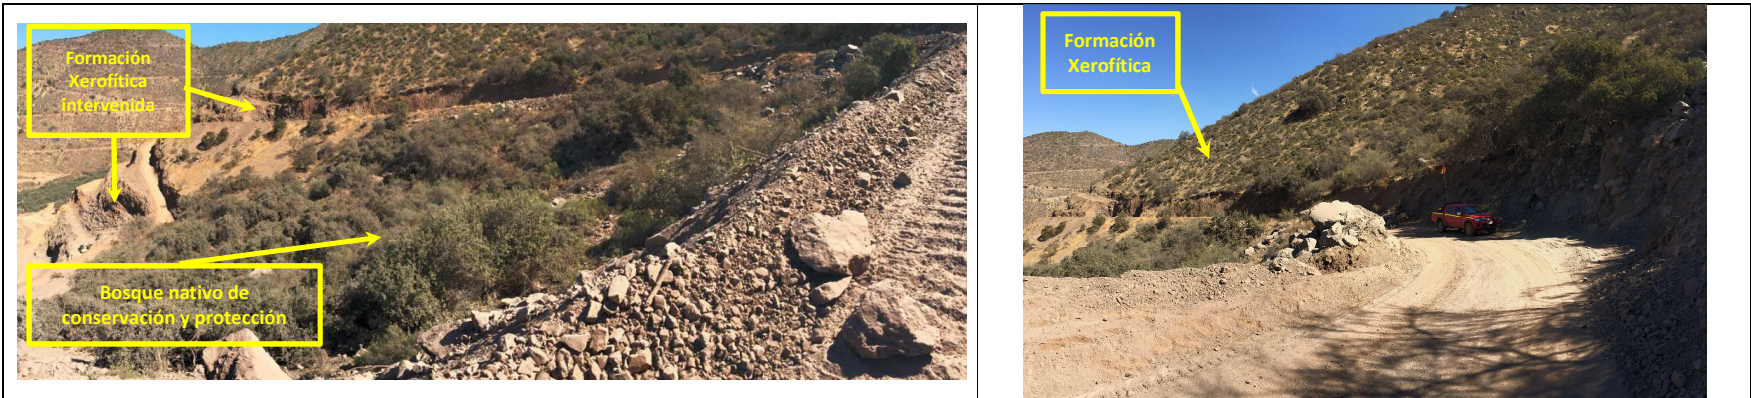
<b>Fotografía 16.</b>	<b>Fecha:</b> 30 de marzo de 2017.	<b>Fotografía 17.</b>	<b>Fecha:</b> 30 de marzo de 2017.
<b>Coordenadas WGS84, Huso 19</b>	<b>Norte:</b> 6.382.282 m. <b>Este:</b> 314.235 m.	<b>Coordenadas WGS84, Huso 19</b>	<b>Norte:</b> 6.382.458 m. <b>Este:</b> 314.242 m.

**Descripción medio de prueba:**  
 En la fotografía 16 se aprecian los efectos negativos del camino no autorizado por la RCA N°242/2008, constatado arriba del sector Lumbrera Sur y que intervino una zona de transición entre bosque nativo de conservación y una formación xerofítica. La fotografía 17 es una continuación de la fotografía 16, en donde se aprecia una vista de la formación xerofítica cuya continuidad fue interrumpida, cerro abajo, por la habilitación del camino no autorizado.

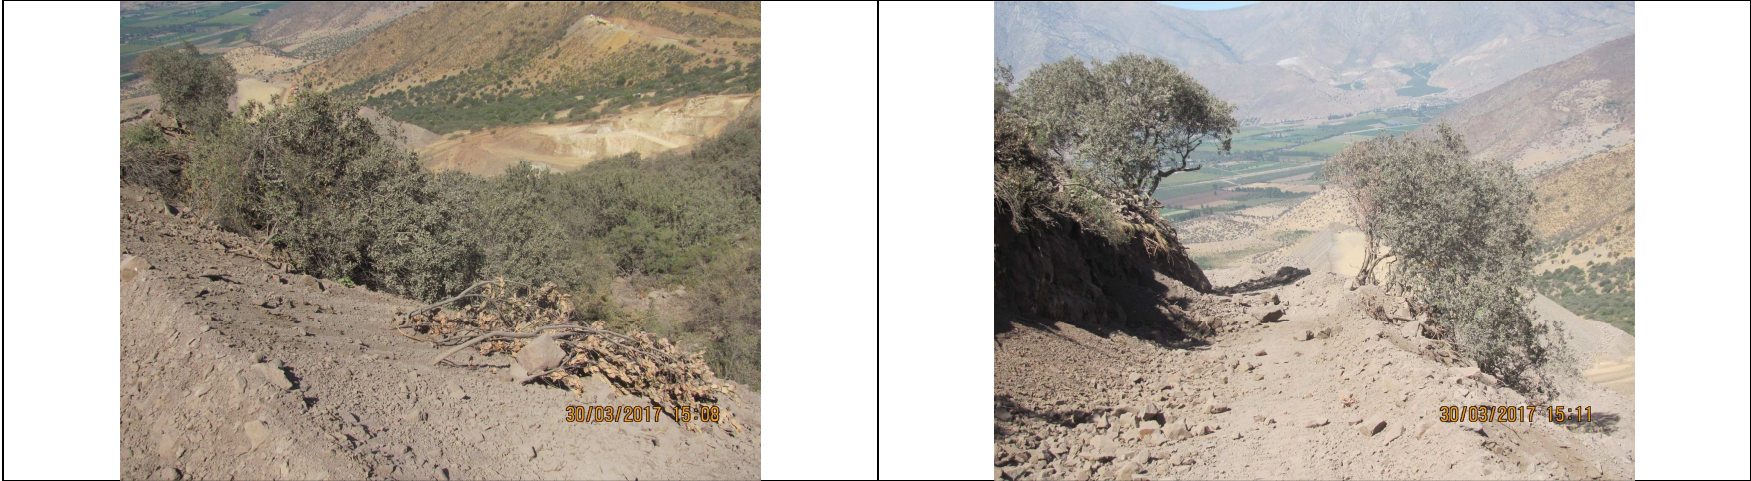
<b>Fotografía 18.</b>	<b>Fecha:</b> 30 de marzo de 2017.	<b>Fotografía 19.</b>	<b>Fecha:</b> 30 de marzo de 2017.
<b>Coordenadas WGS84, Huso 19</b>	<b>Norte:</b> 6.382.447 m. <b>Este:</b> 314.286 m.	<b>Coordenadas WGS84, Huso 19</b>	<b>Norte:</b> 6.382.447 m. <b>Este:</b> 314.286 m.

**Descripción medio de prueba:**  
 Evidencia de efectos negativos sobre bosque nativo de conservación y protección como resultado de la habilitación de un camino no autorizado por la RCA N°242/2008, constatado arriba del sector Lumbrera Sur durante fiscalización del 30 de marzo de 2017.

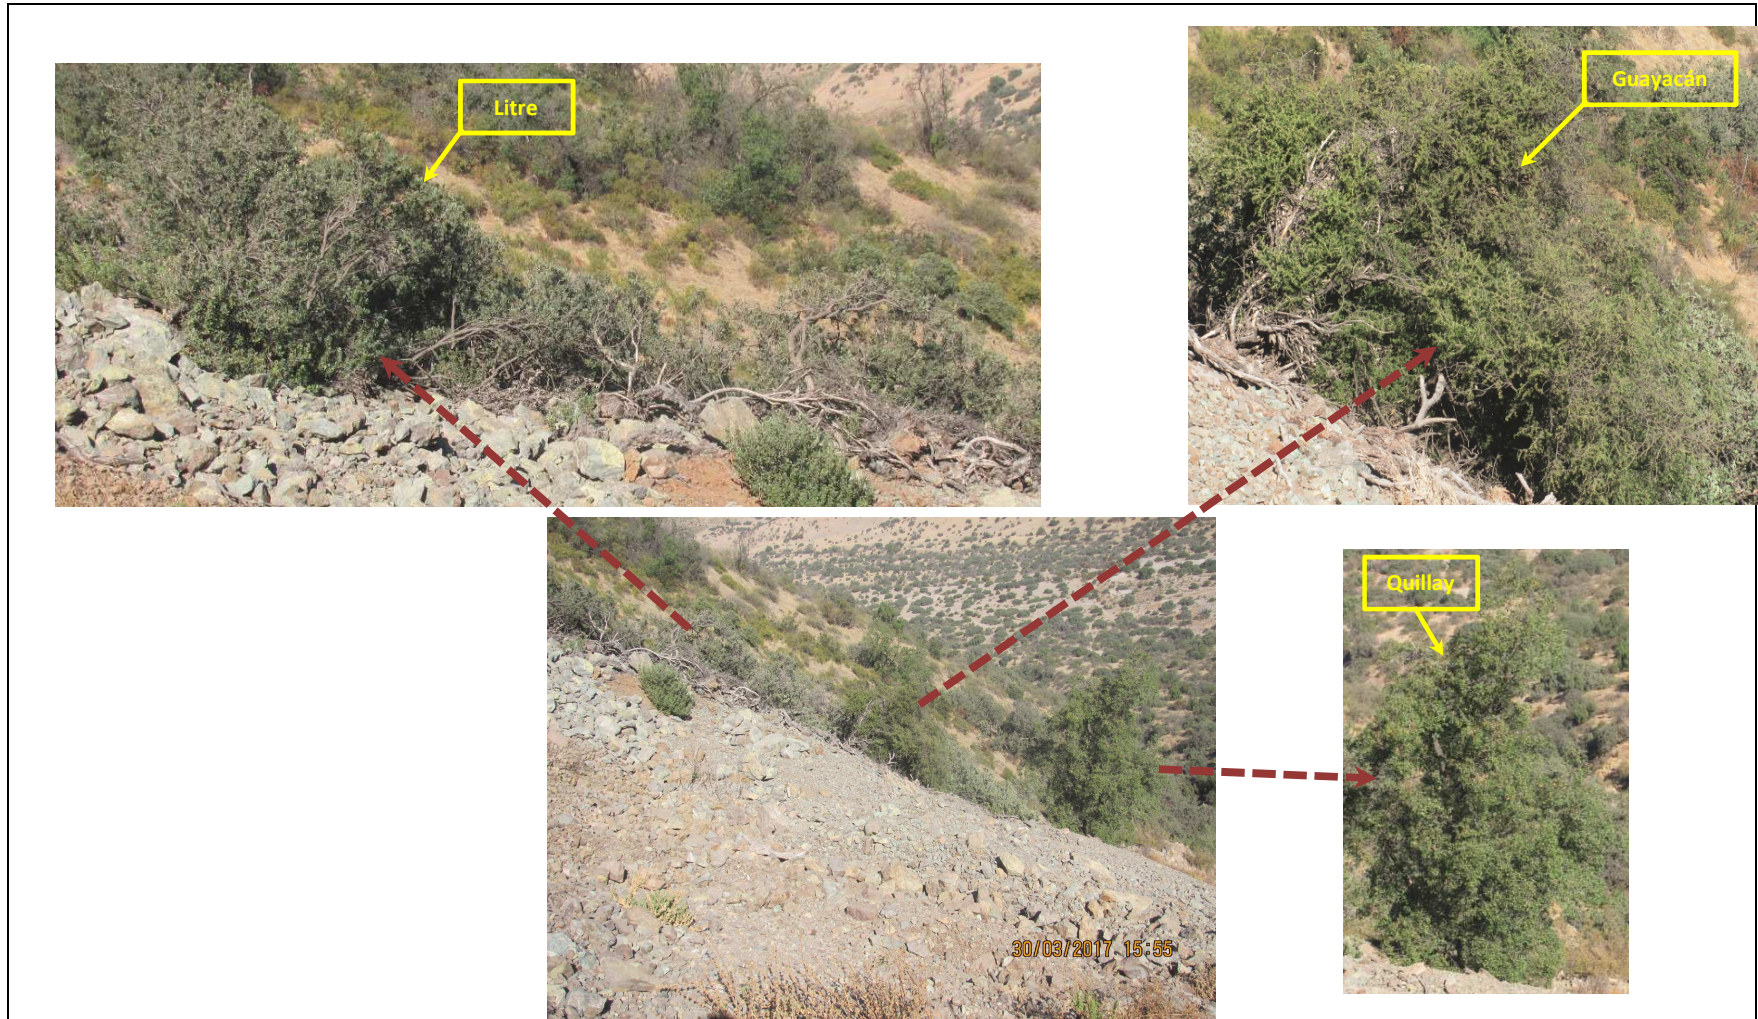
<b>Fotografía 23.</b>	<b>Fecha:</b> 30 de marzo de 2017.				
<b>Coordenadas WGS84, Huso 19</b>	<b>Norte:</b> 6.382.860 m.	<b>Este:</b> 315.030 m.			
<p><b>Descripción medio de prueba:</b> Vista panorámica de los efectos negativos ocasionados por el camino quebrada abajo</p>

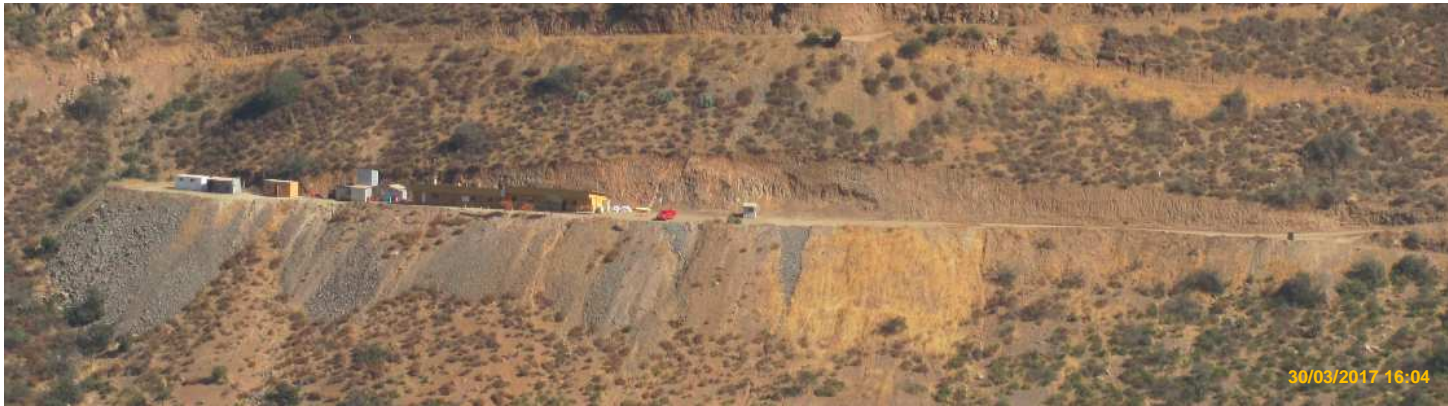
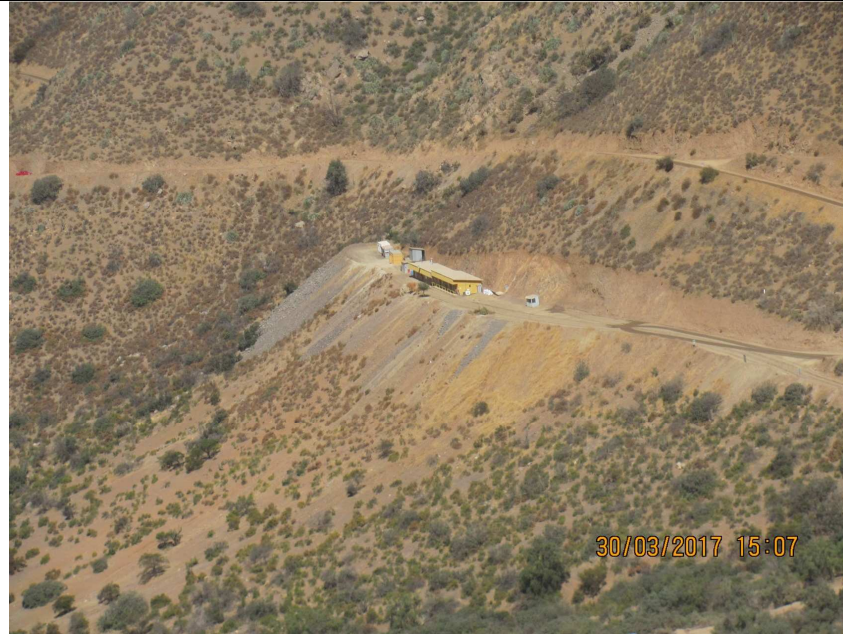
En las Fotos 30 y 31, se aprecia las instalaciones del campamento de Mina Cardenilla, cortes y taludes con efectos directos sobre la formación xerofítica, y efectos indirectos por arrastre.

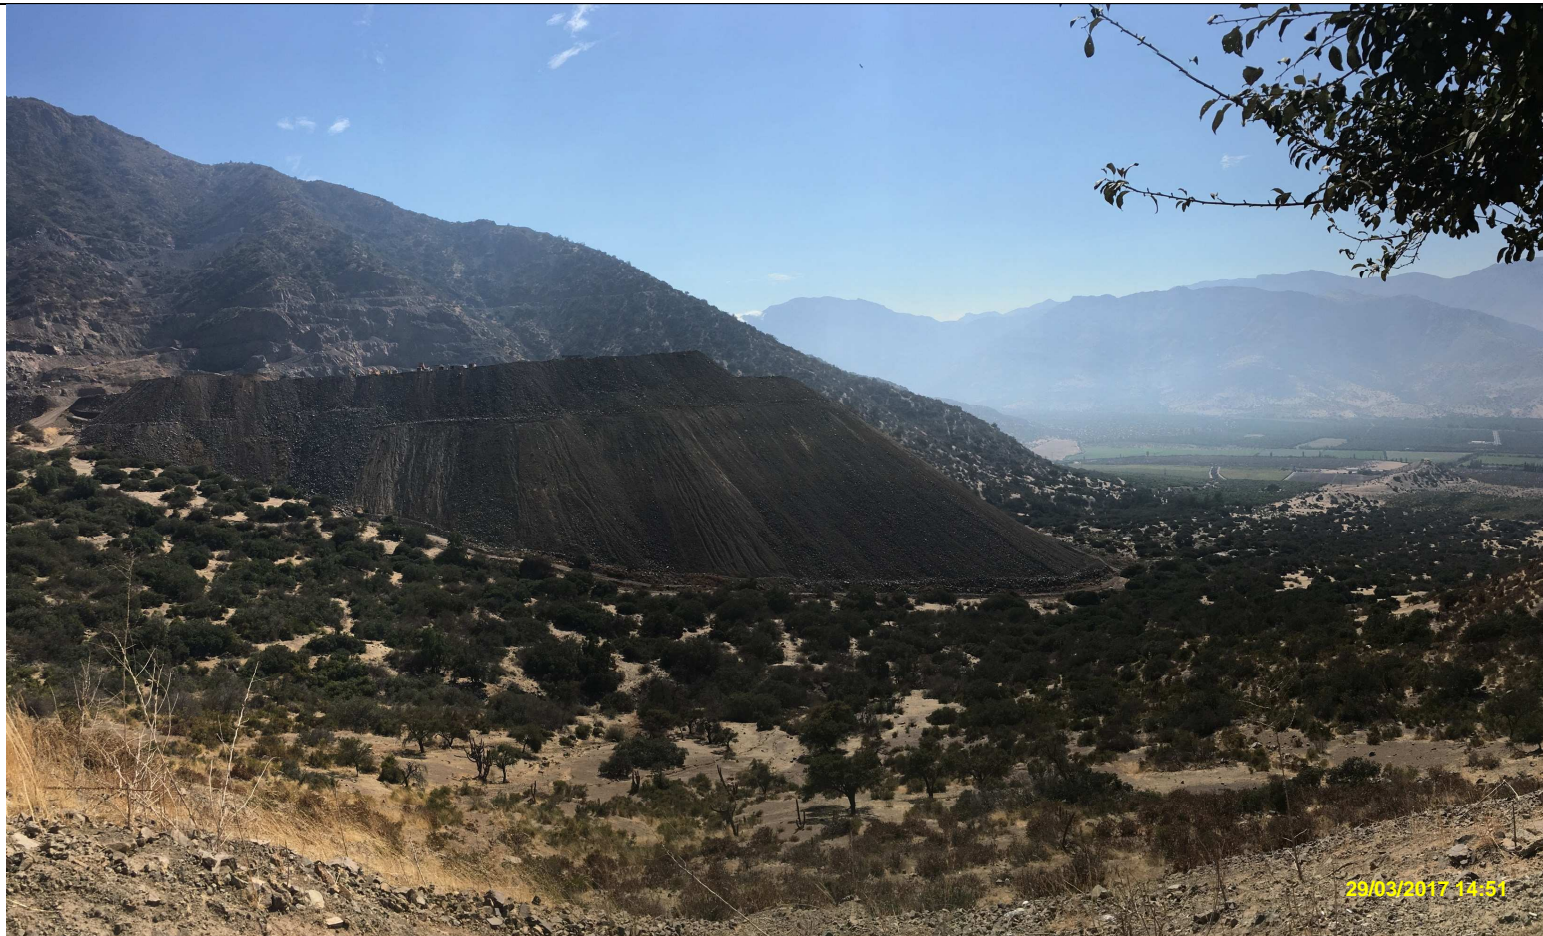
**Fotografía 40.**

Evidencia de depositación de estériles sobre bosque de preservación, el cual está constituido por la especie arbórea principal *Lithrea caustica* con presencia de la especie en categoría "Vulnerable" *Porlieria chilensis*.

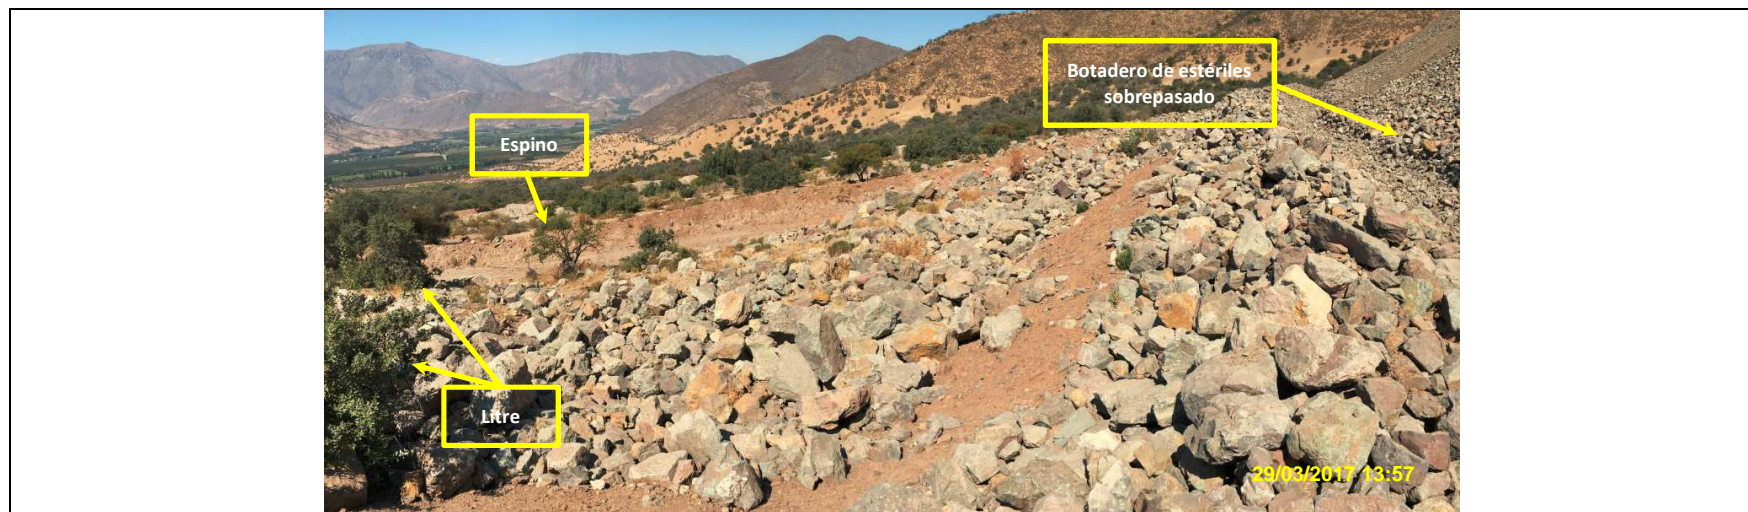
<b>Fotografía 41.</b>	Fecha: 29 de marzo de 2017
<b>Coordenadas WGS84, Huso 19</b>	<b>Norte:</b> 6.382.080 m. <b>Este:</b> 315.203 m.
<b>Descripción medio de prueba:</b> Evidencia de presencia de rocas al pie del botadero de estériles, por sobre el área del mismo autorizada por la RCA N°242/2008, interviniendo sector con vegetación nativa que representa hábitat de las especies <i>Lithrea caustica</i> (Litre) y <i>Acacia caven</i> (Espino), así como de plantas herbáceas silvestres.

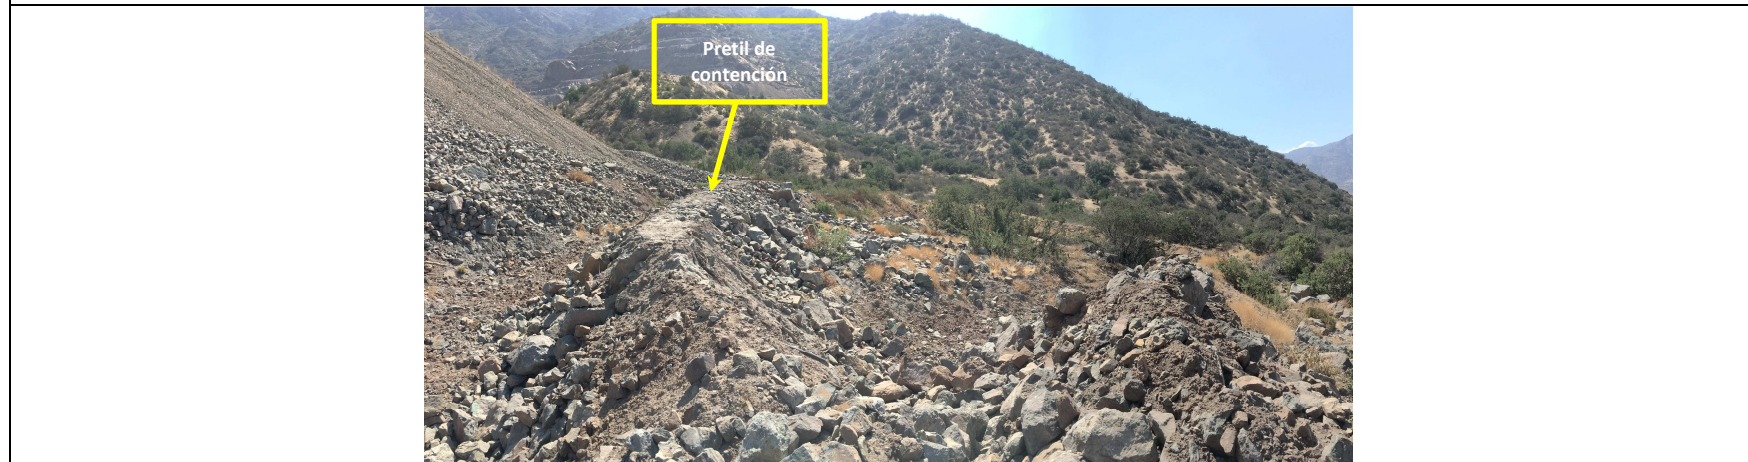
<b>Fotografía 42.</b>	Fecha: 29 de marzo de 2017
<b>Coordenadas WGS84, Huso 19</b>	<b>Norte:</b> 6.382.138 m. <b>Este:</b> 315.200 m.
<b>Descripción medio de prueba:</b> Evidencia de presencia de rocas al pie del botadero de estériles, por sobre el área del mismo autorizada por la RCA N°242/2008 y el pretil de contención, interviniendo sector con vegetación nativa que representa hábitat de <i>Lithrea caustica</i> (Litre) y <i>Acacia caven</i> (Espino), así como de plantas herbáceas silvestres.

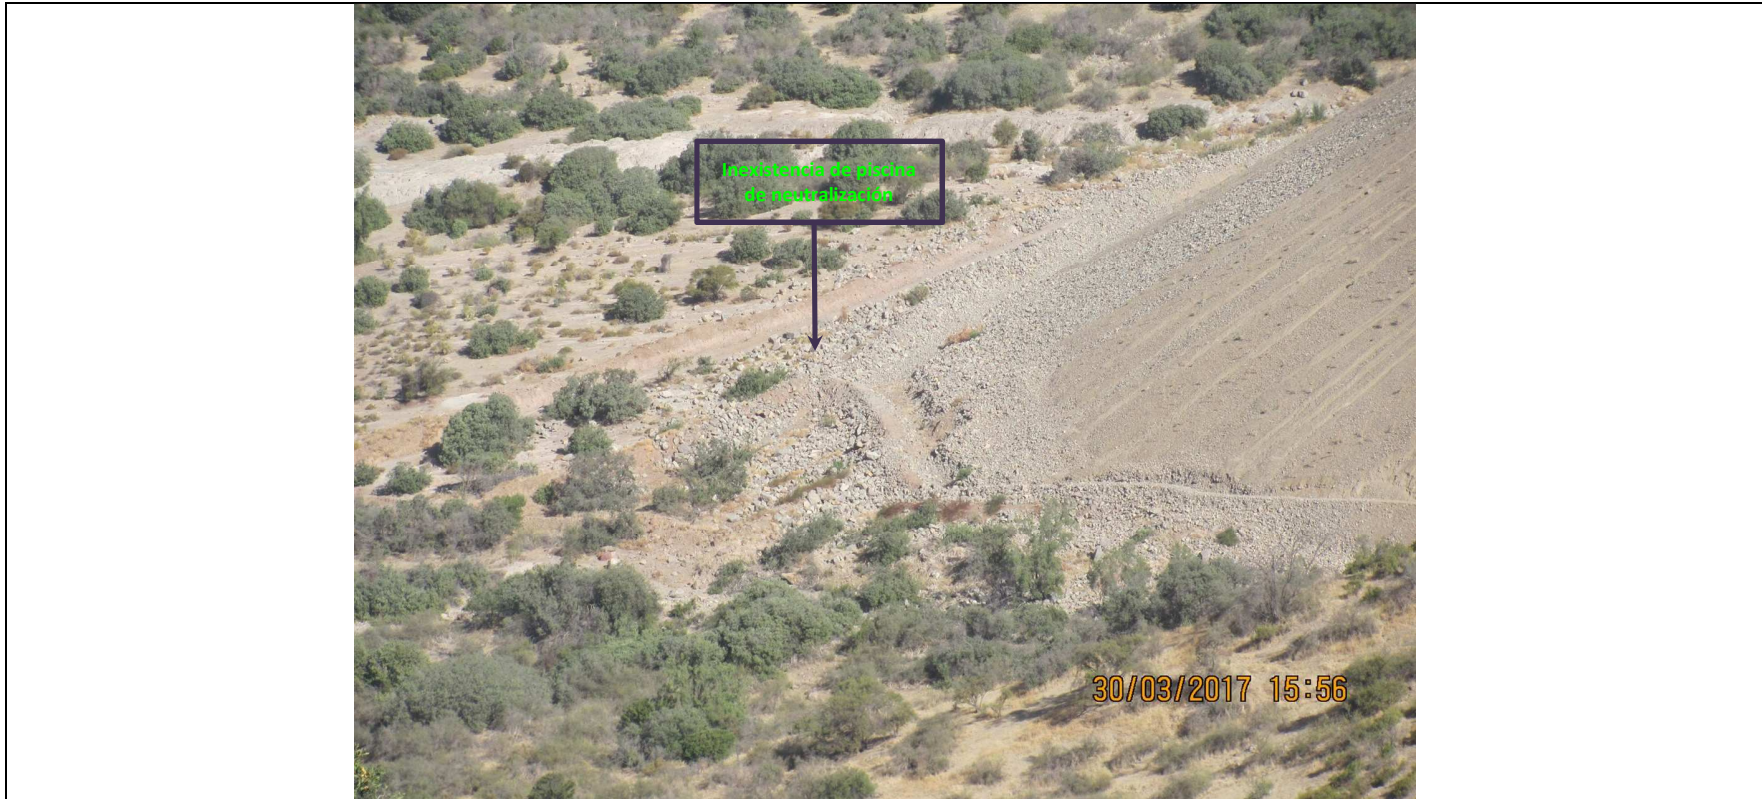
**Fotografía 43.**

**Descripción medio de prueba:** La fotografía captada en terreno evidencia de inexistencia de la piscina de neutralización que establece la RCA N°242/2008.

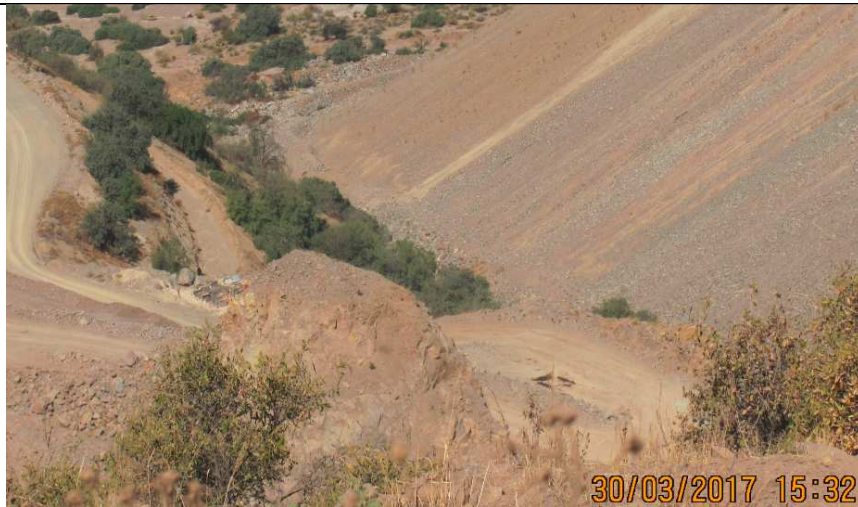
**Fotografía 48**

**Descripción medio de prueba:** Evidencia de afectación de la parte alta de la quebrada, por rocas y material pétreo del botadero de estériles.

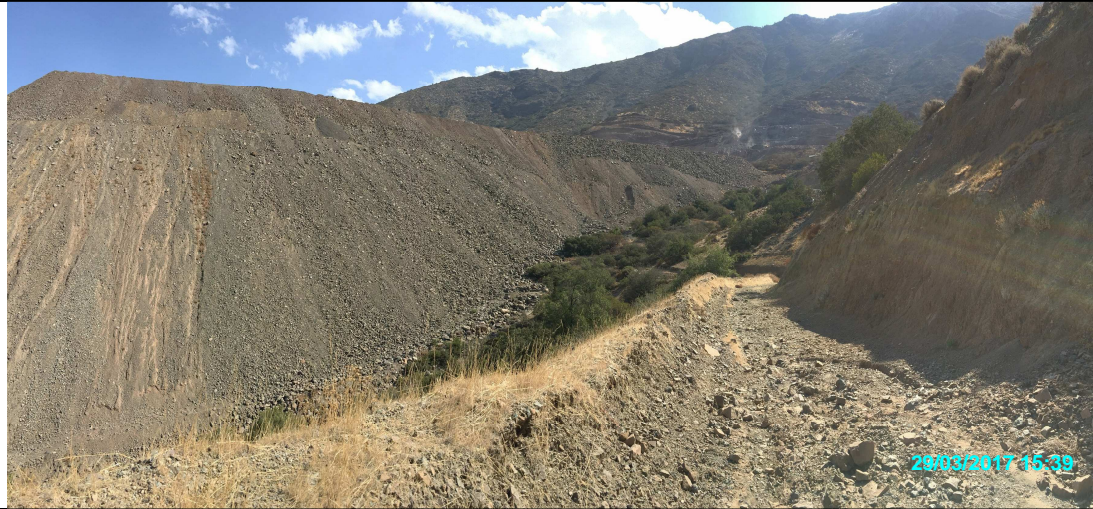
<b>Fotografía 50</b>	Fecha: 30 de marzo de 2017
----------------------	----------------------------

<b>Descripción medio de prueba:</b> Parte baja de la quebrada afectada por rocas y material pétreo del botadero de estériles.
---

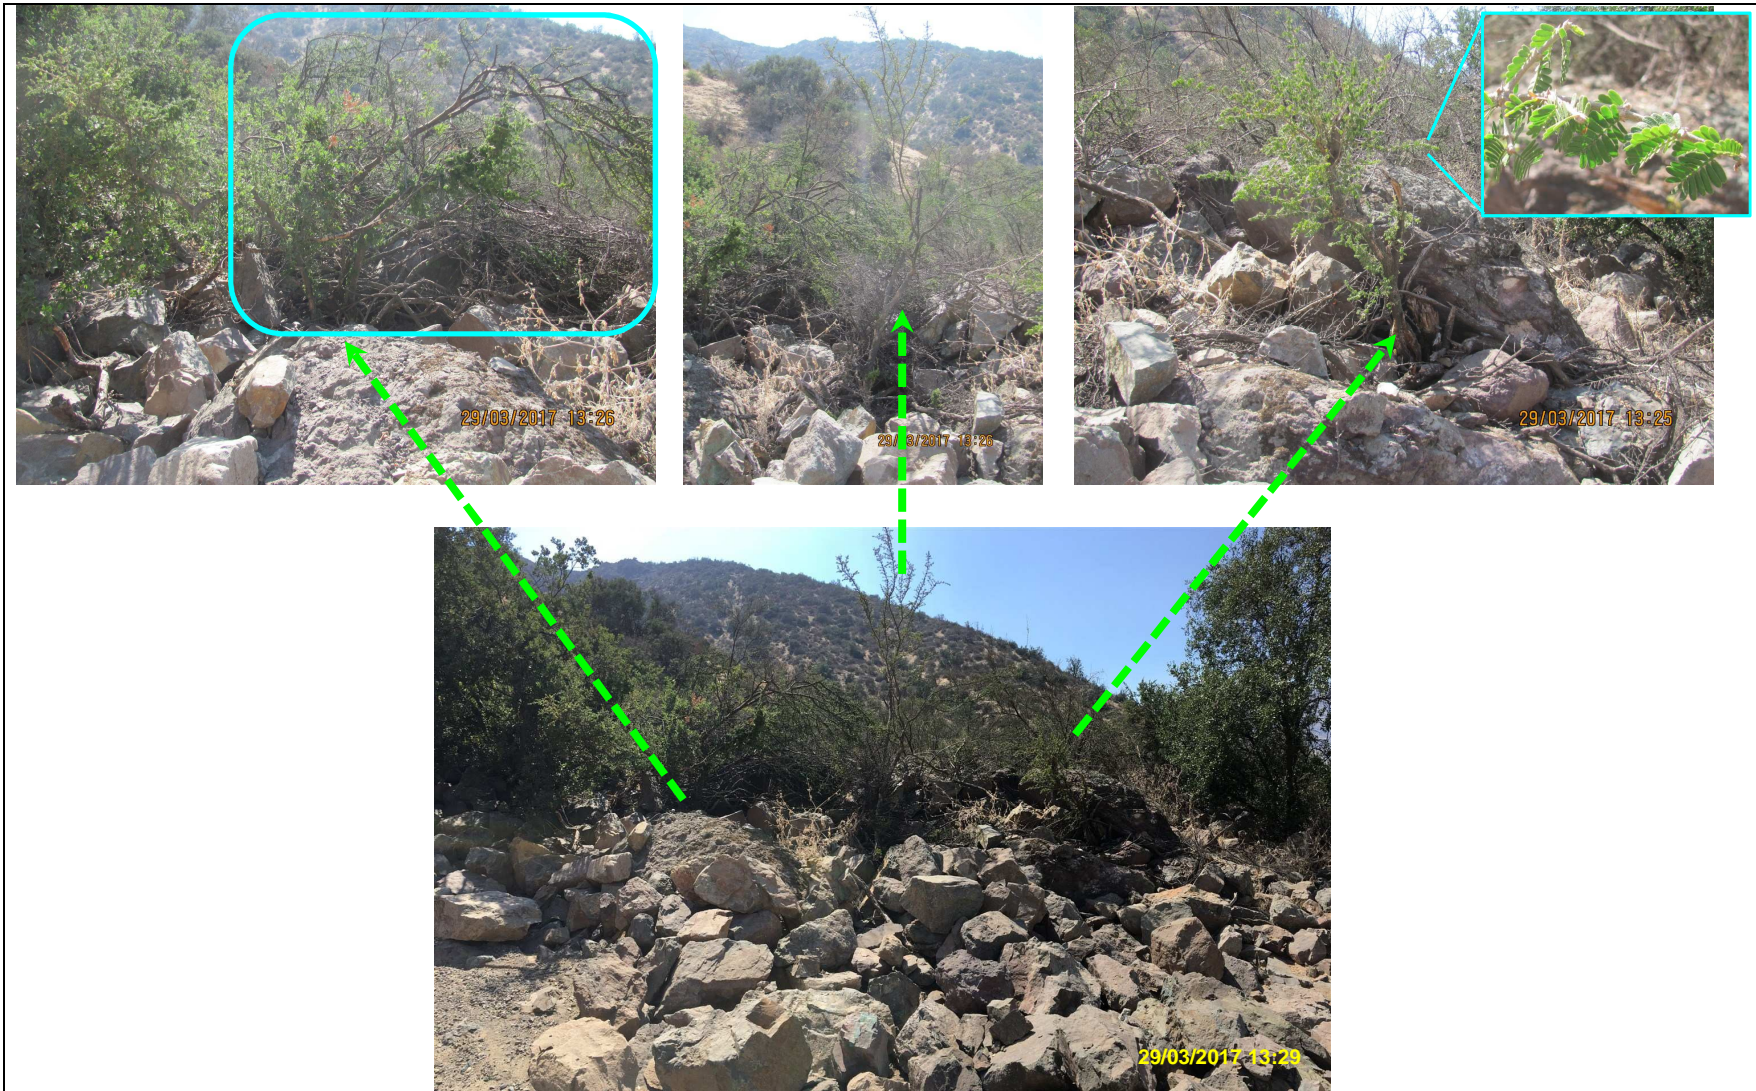
<b>Fotografía 52</b>	Fecha: 29 de marzo de 2017	
<b>Coordenadas WGS84, Huso 19</b>	<b>Norte:</b> 6.382.203 m.	<b>Este:</b> 315.132 m.
<b>Descripción medio de prueba:</b> Evidencia rotura de tronco y obstrucción de hábitat de 3 ejemplares de la especie "Vulnerable" <i>Porlieria chilensis</i> , afectados por rocas y material pétreo del botadero de estériles, en la parte baja de la quebrada.

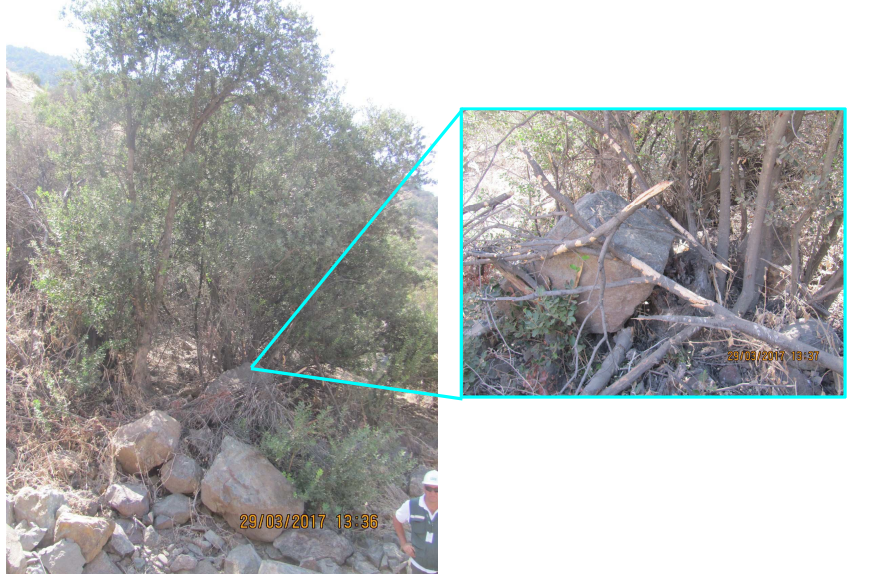
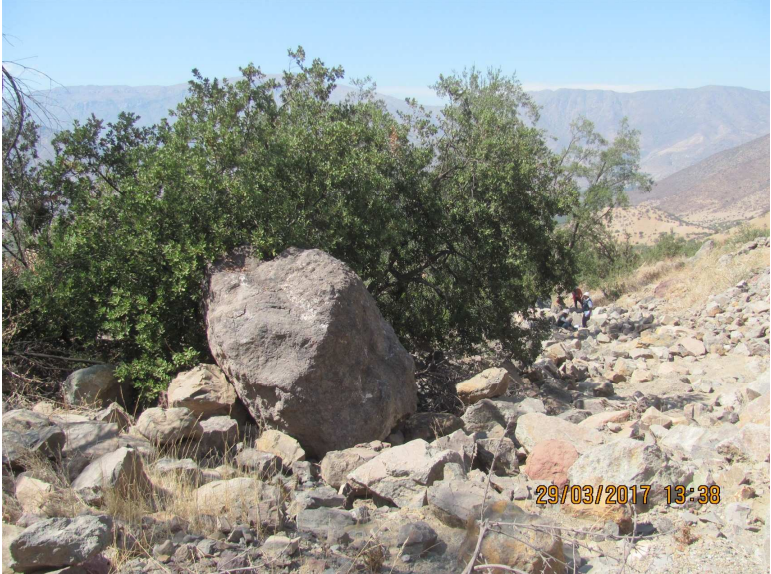
<b>Fotografía 53</b>	Fecha: 29 de marzo de 2017	<b>Fotografía 54</b>	Fecha: 29 de marzo de 2017
<b>Coordenadas WGS84, Huso 19</b>	<b>Norte:</b> 6.382.224 m. <b>Este:</b> 315.101 m.	<b>Coordenadas WGS84, Huso 19</b>	<b>Norte:</b> 6.382.197 m. <b>Este:</b> 315.145 m.
<b>Descripción medio de prueba:</b>			
Evidencia de rotura de tronco y obstrucción de hábitat de 2 ejemplares de <i>Lithrea caustica</i> afectados por rocas del botadero de estériles, en la parte baja de la quebrada.

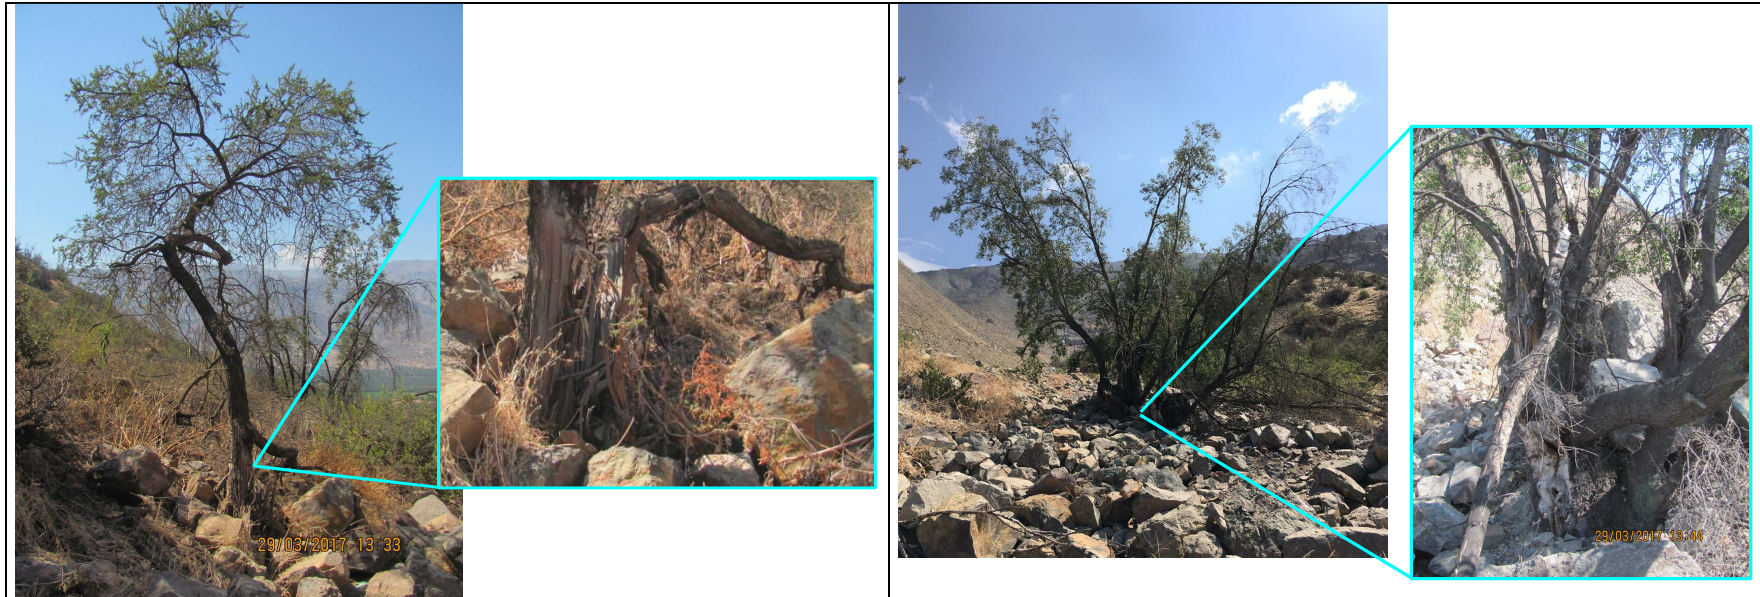
<b>Fotografía 55</b>	Fecha: 29 de marzo de 2017		<b>Fotografía 56</b>	Fecha: 29 de marzo de 2017	
<b>Coordenadas WGS84, Huso 19</b>	<b>Norte:</b> 6.382.220 m.	<b>Este:</b> 315.109 m.	<b>Coordenadas WGS84, Huso 19</b>	<b>Norte:</b> 6.382.194 m.	<b>Este:</b> 315.162 m.
<b>Descripción medio de prueba:</b> Evidencia de rotura de tronco de ejemplar de <i>Acacia caven</i> afectado por rocas del botadero de estériles, en la parte baja de la quebrada.			<b>Descripción medio de prueba:</b> Evidencia de obstrucción de hábitat de ejemplar de <i>Quillaja saponaria</i> afectado por rocas del botadero de estériles, en la parte baja de la quebrada.

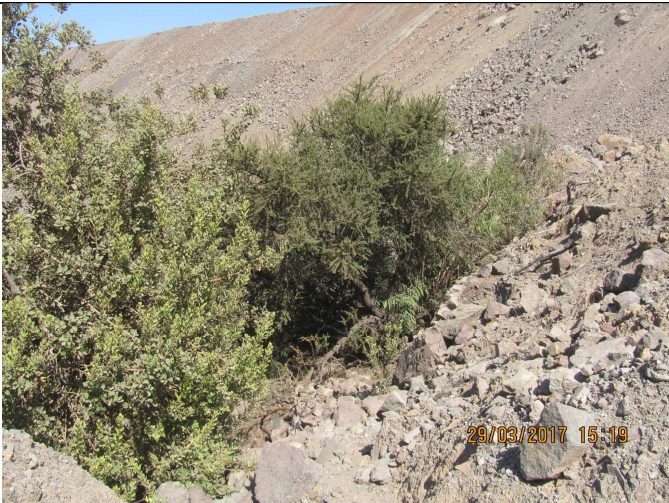
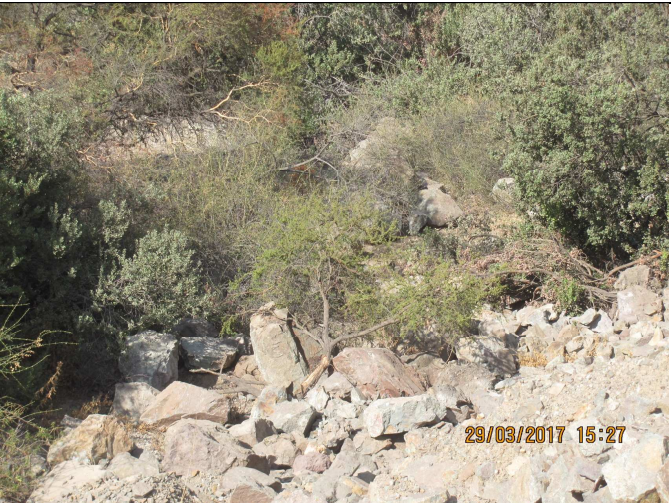
<b>Fotografía 57</b>	Fecha: 29 de marzo de 2017	<b>Fotografía 58</b>	Fecha: 29 de marzo de 2017
<b>Coordenadas WGS84, Huso 19</b>	<b>Norte:</b> 6.382.333 m. <b>Este:</b> 314.742 m.	<b>Coordenadas WGS84, Huso 19</b>	<b>Norte:</b> 6.382.328 m. <b>Este:</b> 314.766 m.
<b>Descripción medio de prueba:</b> Evidencia de obstrucción de hábitat de ejemplares de <i>Acacia caven</i> y <i>Lithrea caustica</i> afectados en la parte alta de la quebrada		<b>Descripción medio de prueba:</b> Evidencia de ejemplar de <i>Acacia caven</i> cortado por proyección de rocas del botadero de estériles, en la parte alta de la quebrada.
