INFORME DE FISCALIZACIÓN AMBIENTAL

INSPECCIÓN AMBIENTAL

RELLENO SANITARIO EL PANUL

DFZ-2017-5222-IV-RCA-IA

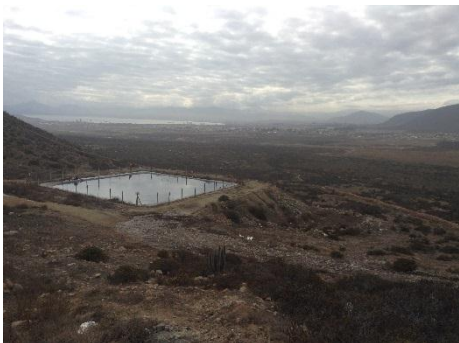
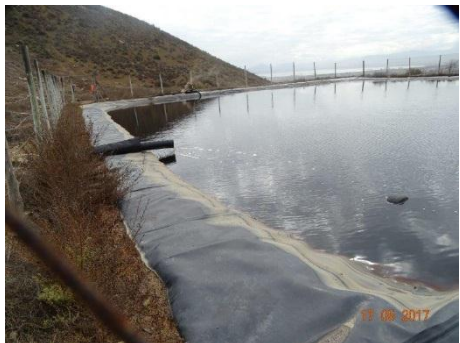
- a) En área contigua al vertedero se ubica la piscina Nº1 cuya función, de acuerdo a señalado por el Sr. Galdames, es la acumulación de los lixiviados provenientes desde el área del vertedero (Fig. 3 y 4). Al momento de la inspección, la piscina se encontraba con líquidos en su interior ocupando aproximadamente el 80% de su capacidad (Fotografías 1 y 2).

Fotografía 1.	Fecha: 17-05-2017	Fotografía 2	Fecha: 17-05-2017		
Coordenadas DATUM WGS84 HUSO 19S	Coordenada Norte: 6676389	Coordenada Este: 272736	Coordenadas DATUM WGS84 HUSO 19S	Coordenada Norte: 6676389	Coordenada Este: 272736
Descripción Medio de Prueba: Piscina receptora lixiviados N° 1, sector vertedero		Descripción Medio de Prueba: Piscina receptora lixiviados N° 1, sector vertedero

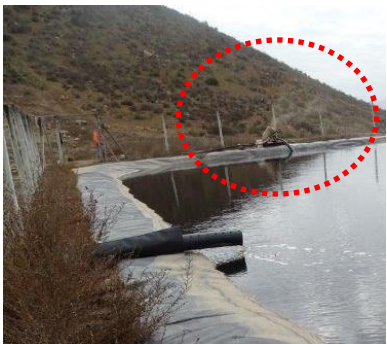
- c) Al momento de la inspección se pudo verificar la existencia de una motobomba, cuya función era impulsar los percolados de la Piscina Nº1, que presentaba una fuga, lo que resultaba en la pulverización de parte del líquido percolado bombeado (Fotografías 3).

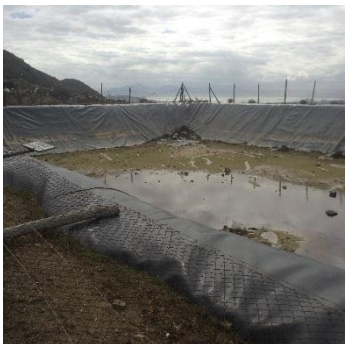
Fotografía 3.	Fecha: 17-05-2017	Fotografía 4.	Fecha: 17-05-2017		
Coordenadas DATUM WGS84 HUSO 19S	Coordenada Norte: 6676389	Coordenada Este: 272736	Coordenadas DATUM WGS84 HUSO 19S	Coordenada Norte: 6676964	Coordenada Este: 272517
Descripción Medio de Prueba: Pulverización de percolado por fuga en motobomba de la Piscina N°1.		Descripción Medio de Prueba: Piscina receptora lixiviados N° 2

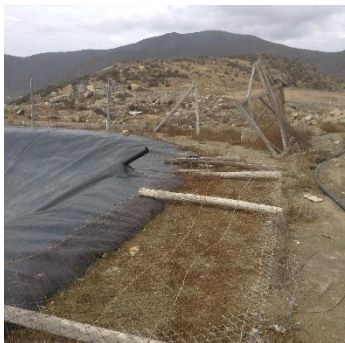
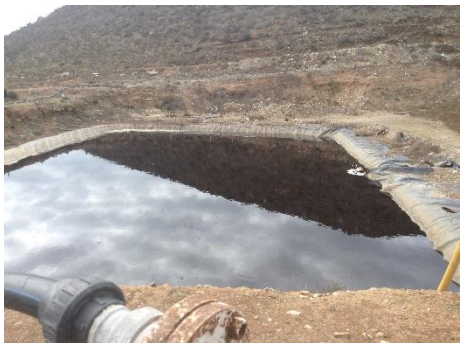
Fotografía 5.	Fecha: 17-05-2017	Fotografía 6.	Fecha: 17-05-2017		
Coordenadas DATUM WGS84 HUSO 19S	Coordenada Norte: 6676964	Coordenada Este: 272517	Coordenadas DATUM WGS84 HUSO 19S	Coordenada Norte: 6677355	Coordenada Este: 272212
Descripción Medio de Prueba: Sistema detección de fugas Piscina N°2			Descripción Medio de Prueba: Piscina N° 3 receptorade los lixiviados generados por relleno sanitario

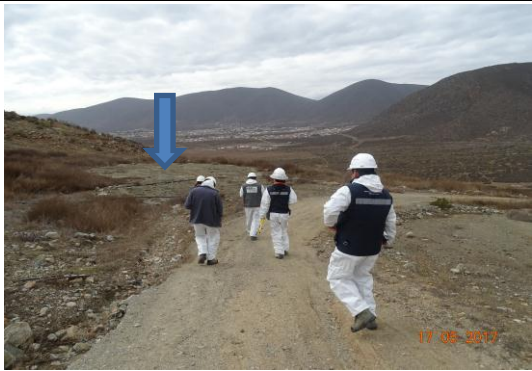
Fotografía 7.	Fecha: 17-05-2017	Fotografía 8.	Fecha: 17-05-2017		
Coordenadas DATUM WGS84 HUSO 19S	Coordenada Norte: 6676530	Coordenada Este: 272597	Coordenadas DATUM WGS84 HUSO 19S	Coordenada Norte: 6676530	Coordenada Este: 272597
Descripción Medio de Prueba: Área de reinyección percolados en el Vertedero. La flecha indica la existencia de tuberías sobre el terreno para el procedimiento de inyección			Descripción Medio de Prueba: Área de reinyección percolados en el Vertedero. La flechas indican las tuberías sobre el terreno para el procedimiento de inyección

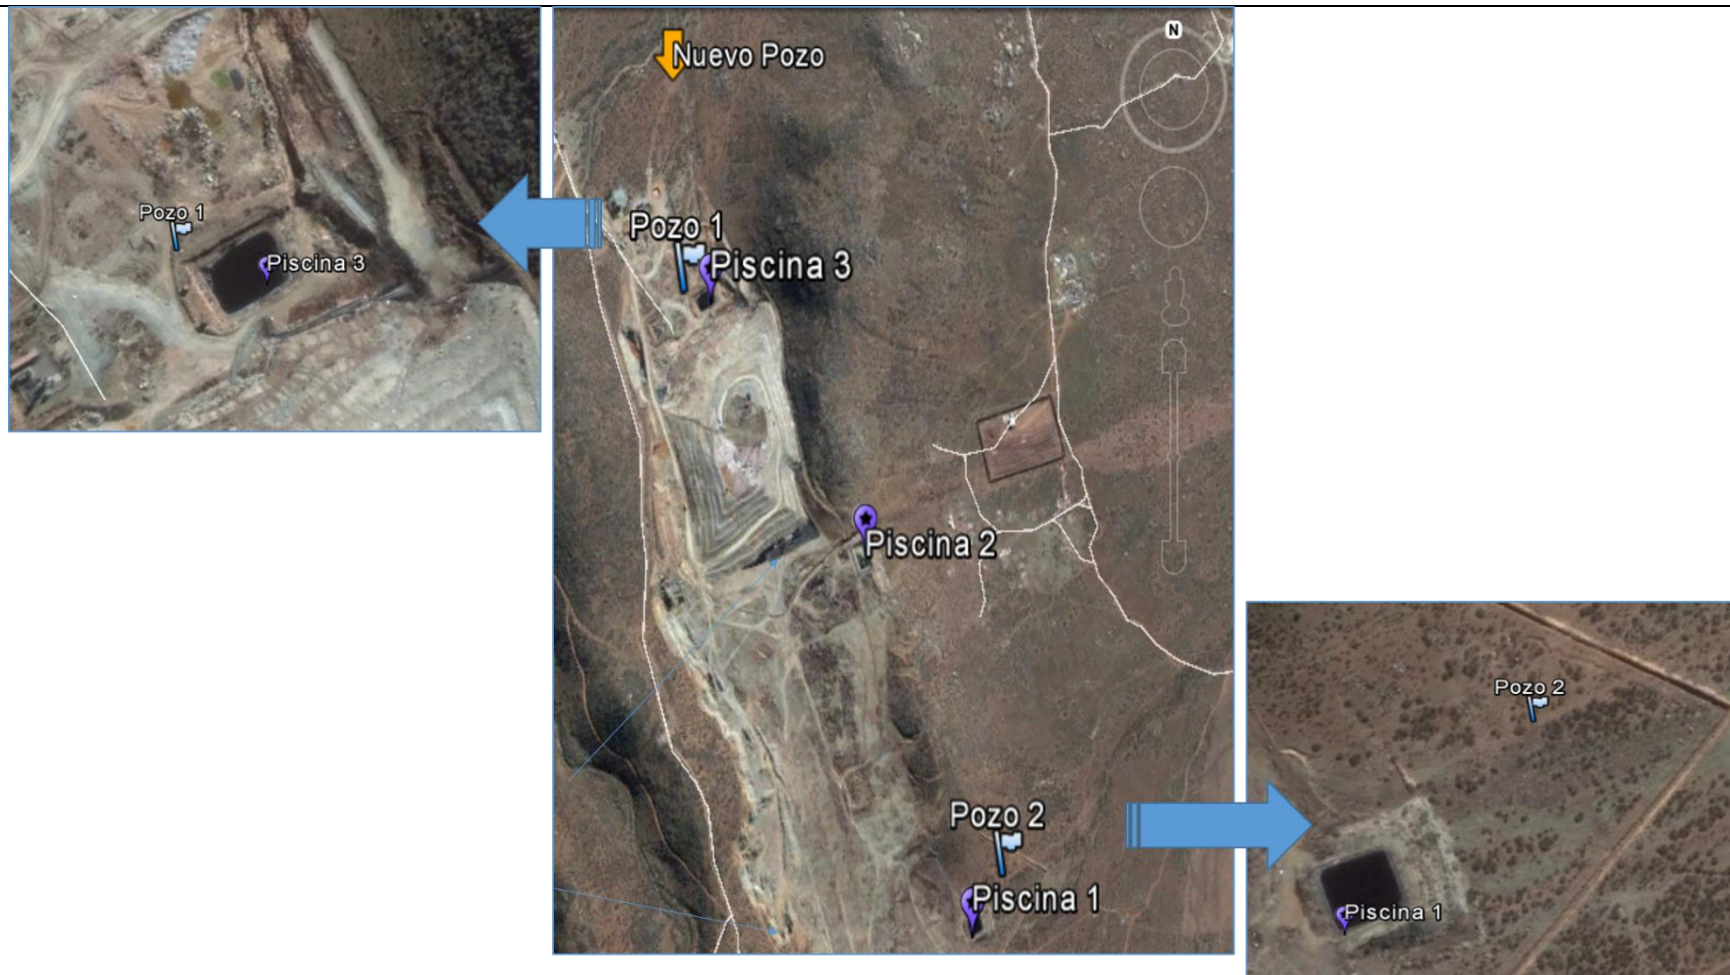
Figura 5.

- a) En reunión de inicio de la inspección, el Sr. Galdames señaló que respecto a los pozos de monitoreo de aguas subterráneas, que existían 2 pozos aguas abajo de las piscinas de recepción de percolados N° 1 y N°3 (Fig. 5), y que no se habían construido 2 sondajes adicionales señalados en la evaluación ambiental.
- b) Informó además que perforó un pozo aguas debajo de la instalación, de aproximadamente 120 m. de profundidad, con objeto de evaluar la posibilidad de extraer aguas subterráneas, pero que no se detectó la presencia de ellas.
- c) En el recorrido por las instalaciones se constató la existencia del pozo de monitoreo N°1 aguas abajo de la Piscina N°3 (Coordenadas 6677383,36 N; 272203,45 E (WGS 84)), con una profundidad informada por el Sr Galdames de 36 m. (Fig. 5).

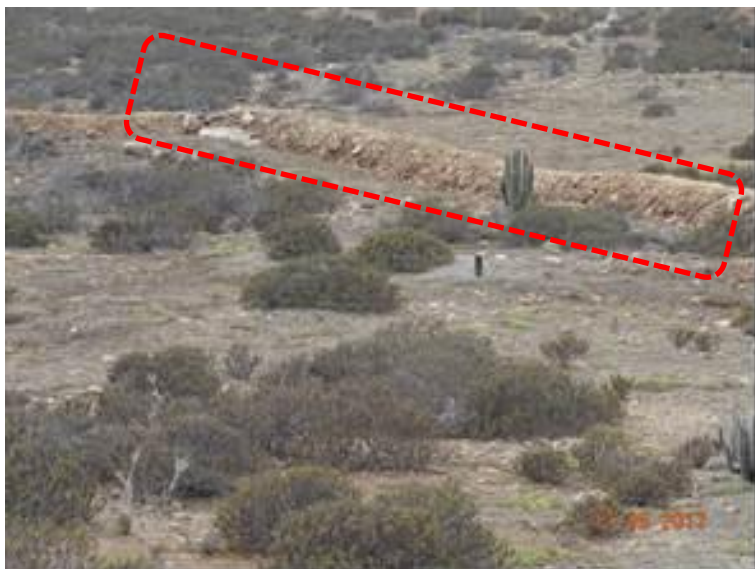
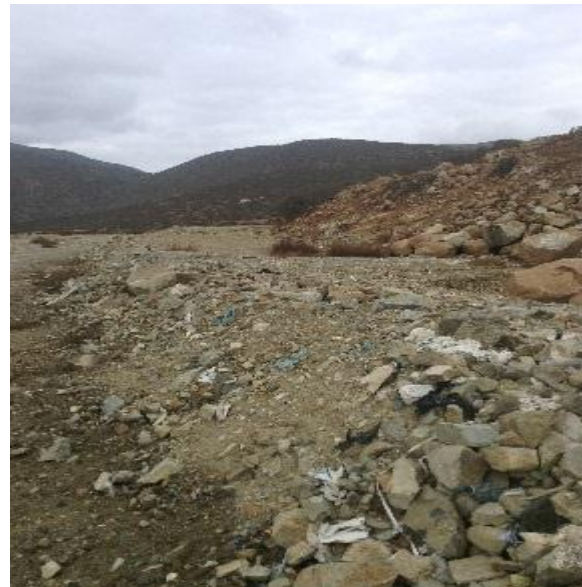
Fotografía 9.		Fecha: 17-05-2017		Fotografía 10.		Fecha: 17-05-2017	
Coordenadas DATUM WGS84 HUSO 19S	Coordenada Norte: s/i	Coordenada Este: s/i	Coordenadas DATUM WGS84 HUSO 19S	Coordenada Norte: 6676430	Coordenada Este: 272423		
Descripción Medio de Prueba: Vista del límite sur del Vertedero, zona sin cierre perimetral y donde se observa construcción del pretil de tierra para impedir acceso a las instalaciones			Descripción Medio de Prueba: Plataforma superior del Vertedero donde anteriormente se habilitaron zanjas para disponer residuos de jibias, actualmente cubiertas con material pétreo.

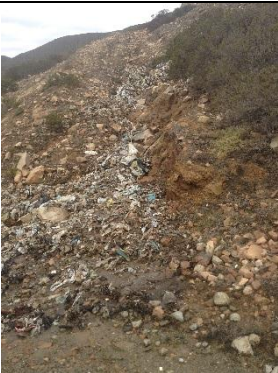
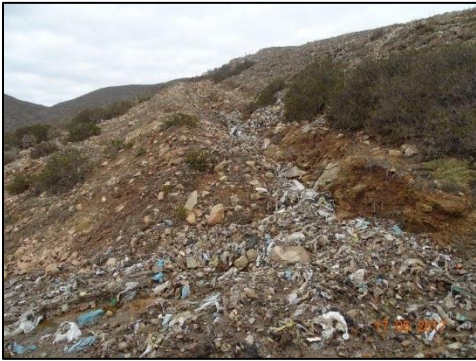
- c) En dicha antigua área de disposición de residuos, se pudo verificar que si bien contaban con cobertura, en el sector sur existía una zona de taludes con grietas que dejaban al descubierto los residuos existentes (Fotos 11, 12 y 13).

Fotografía 11.	Fecha: 17-05-2017	Fotografía 12.	Fecha: 17-05-2017		
Coordenadas DATUM WGS84 HUSO 19S	Coordenada Norte: 6676334	Coordenada Este: 272720	Coordenadas DATUM WGS84 HUSO 19S	Coordenada Norte: 6676334	Coordenada Este: 272720
Descripción Medio de Prueba: Grietas y cárcavas en cobertura del Vertedero, con residuos al descubierto			Descripción Medio de Prueba: Grietas y cárcavas en cobertura del Vertedero, con residuos al descubierto

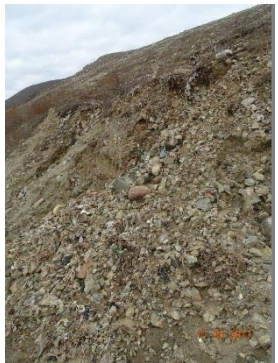
Fotografía 13.	Fecha: 17-05-2017	Fotografía 14.	Fecha: 17-05-2017		
Coordenadas DATUM WGS84 HUSO 19S	Coordenada Norte: 6676334	Coordenada Este: 272720	Coordenadas DATUM WGS84 HUSO 19S	Coordenada Norte: 6676334	Coordenada Este: 272720
Descripción Medio de Prueba: Grietas y cárcavas en cobertura del Vertedero, con residuos al descubierto			Descripción Medio de Prueba: Plataforma superior del Vertedero donde anteriormente se habilitaron zanjas para disponer residuos de jibias, actualmente cubiertas con material pétreo.

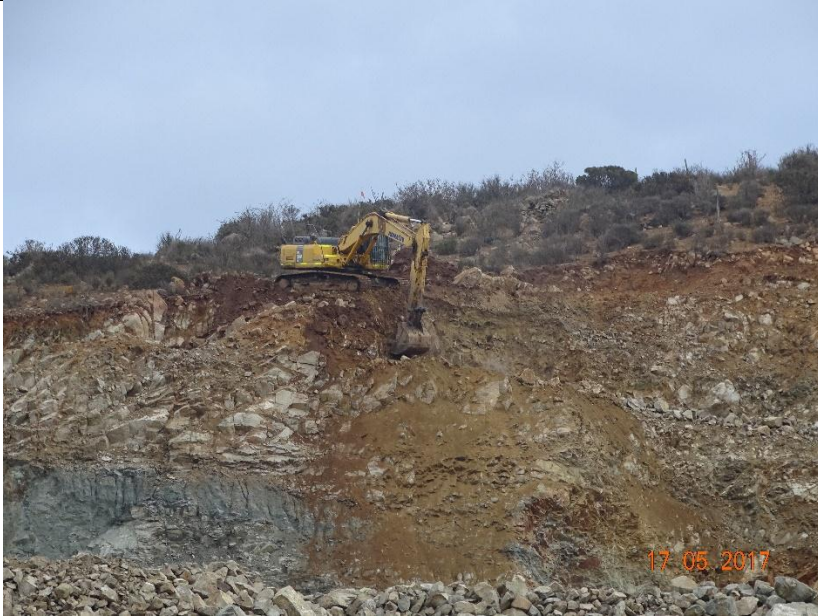
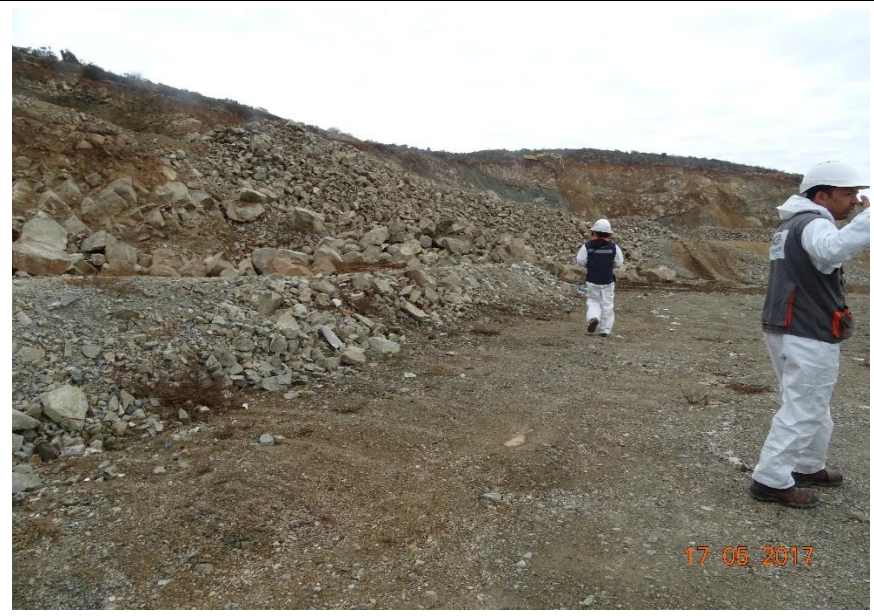
- h) El Sr Galdames, informó que los residuos del frente de trabajo, eran cubiertos con material pétreo, consistente en roca fracturada, el cual era extraído desde el interior del predio, específicamente de la ladera del cerro que se ubica en el sector poniente del relleno sanitario (Fotos 23 y 24).

Fotografía 23.		Fecha: 17-05-2017		Fotografía 24.		Fecha: 17-05-2017	
Coordenadas DATUM WGS84 HUSO 19S		Coordenada Norte: 6676513	Coordenada Este: 272578	Coordenadas DATUM WGS84 HUSO 19S		Coordenada Norte: 6676513	Coordenada Este: 272578
Descripción Medio de Prueba: Vista a cantera en la ladera del cerro sector poniente del Relleno sanitario, lugar donde se extrae el material para realizar la cobertura de los residuos.				Descripción Medio de Prueba: Vista del material petreo utilizado para la cobertura de residuos.

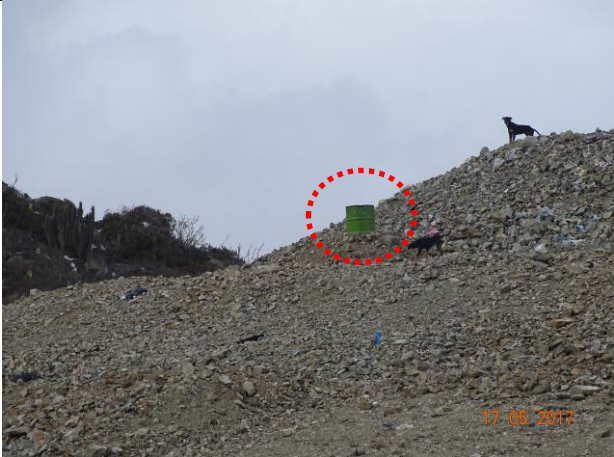
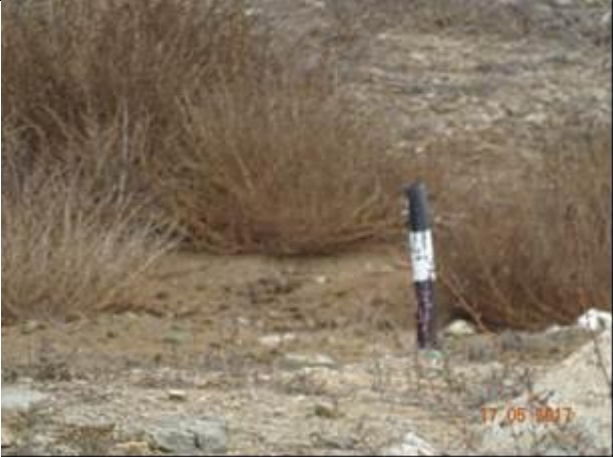
Fotografía 27		Fecha: 17-05-2017		Fotografía 28.	
Coordenadas DATUM WGS84 HUSO 19S		Coordenada Norte: 6677362	Coordenada Este: 272176	Coordenadas DATUM WGS84 HUSO 19S	
Descripción Medio de Prueba: Chimenea de venteo pasivo de biogás en talud del Relleno Sanitario		Descripción Medio de Prueba: Chimeneas de HDPE, instaladas en la plataforma superior del Vertedero para ventilación pasiva del biogás.			
				Coordenada Norte: 6677362	
				Coordenada Este: 272176
