## INFORME DE FISCALIZACIÓN AMBIENTAL

### INSPECCIÓN AMBIENTAL

#### CENTRAL DE PASADA CARILAFQUÉN-MALALCAHUELLO

DFZ-2016-659-IX-RCA-IA

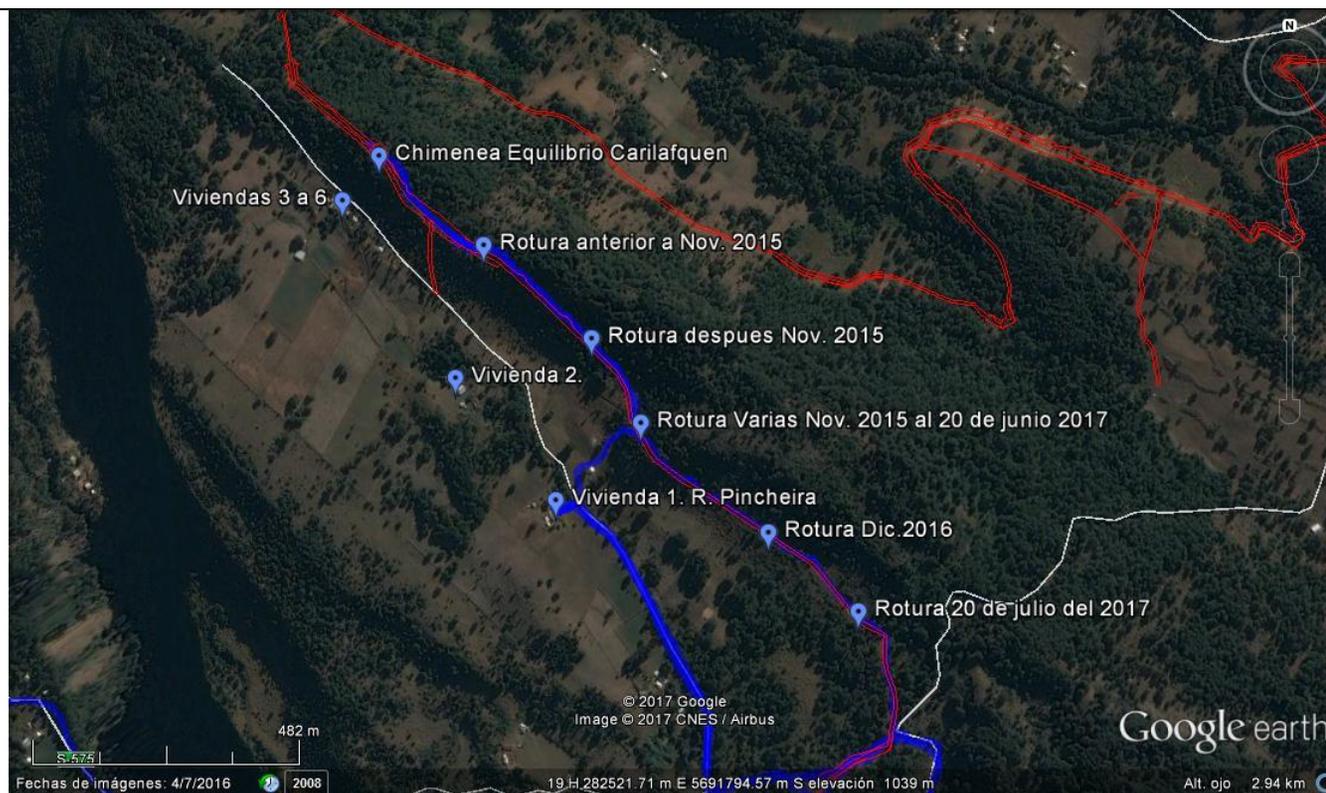
Figura 6. Ubicación de roturas según lo informa denunciante. Sector Huechelepun, Melipeuco.

- h. Respecto de las roturas de la tubería, estas corresponden a cinco puntos diferentes según señala en terreno uno de los vecinos del sector (Sr. Rómulo Pincheira). En terreno se observa movimientos de tierra recientes en algunos sectores del trazado de la tubería inspeccionado. Este tramo de la tubería de aducción de HDPE se encuentra enterrada. Estos cinco puntos fueron georreferenciados y de acuerdo a lo señalado por el Sr. Pincheira, en un punto ha habido distintos eventos de rompimiento de tubería.

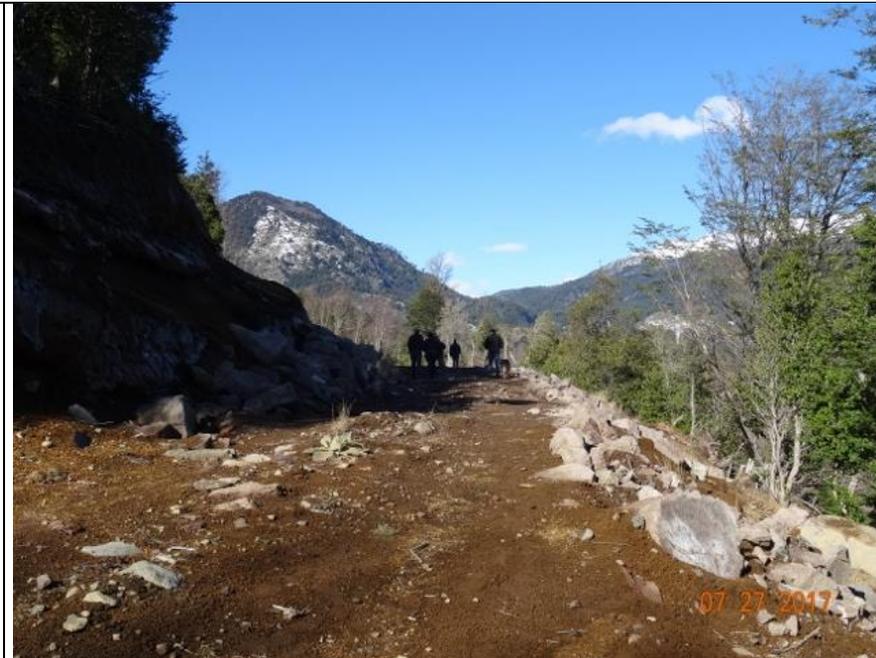
**Descripción medio de prueba:** Sector de la tubería de Carilafquén cercano a la chimenea de equilibrio. En esta imagen se puede apreciar la cantidad de rocas removidas.

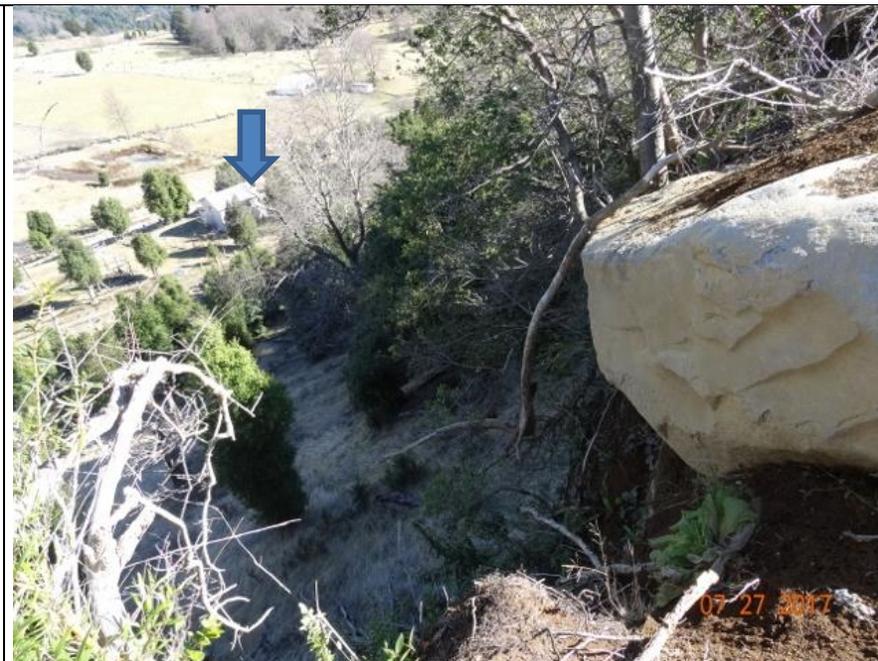
**Descripción medio de prueba:** Se observa la ubicación de una roca de al menos 1 m de diámetro la cual se encuentra en riesgo de caída. En esta imagen se muestra una de las viviendas del sector Huechelepun.

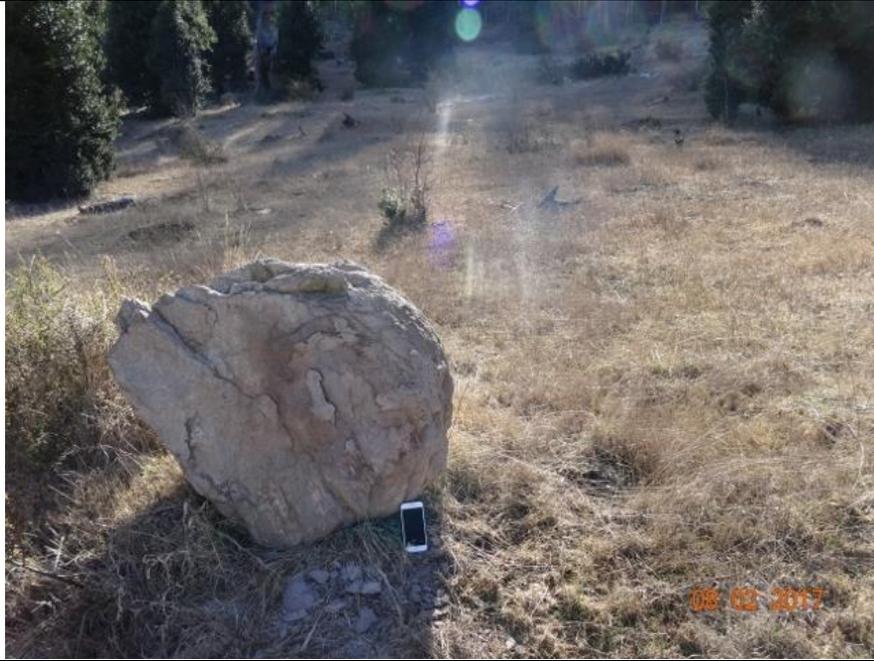
**Fotografía 5.**

**Descripción medio de prueba:** Una de las rocas existentes en el predio del Sr. Carlos Sanhueza, ubicado a unos 30 m del camino de acceso a las viviendas.

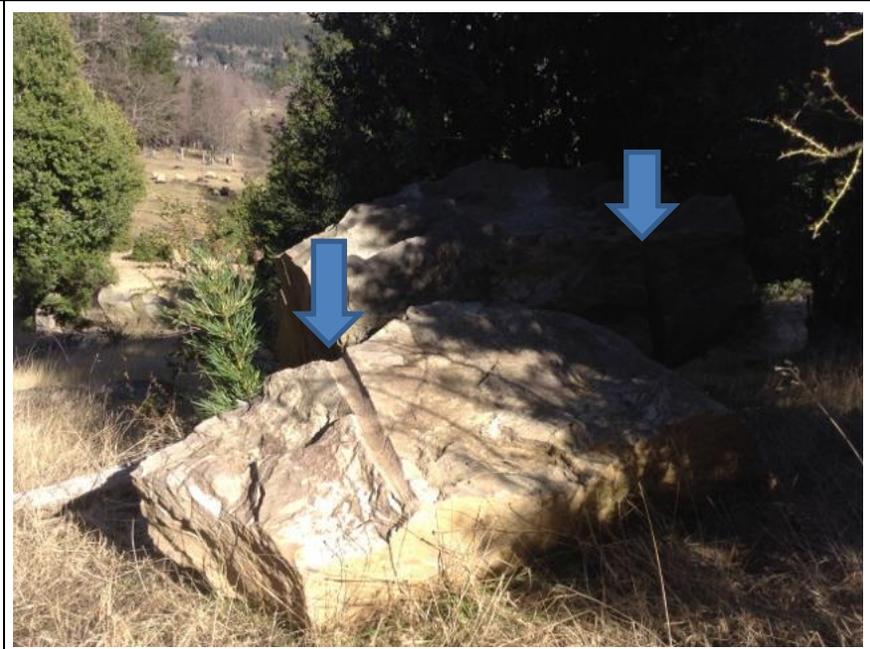
**Fotografía 6.**

**Descripción medio de prueba:** Rocas caídas en el predio del Sr. Sanhueza, las cuales tienen huella de perforaciones realizadas para el uso de tronaduras durante la etapa de construcción del proyecto para la instalación de las tuberías.
