INFORME TÉCNICO DE FISCALIZACIÓN AMBIENTAL

Programa de Cumplimiento

INMOBILIARIA COSTA ESMERALDA

DFZ-2016-3291-V-PC-IA

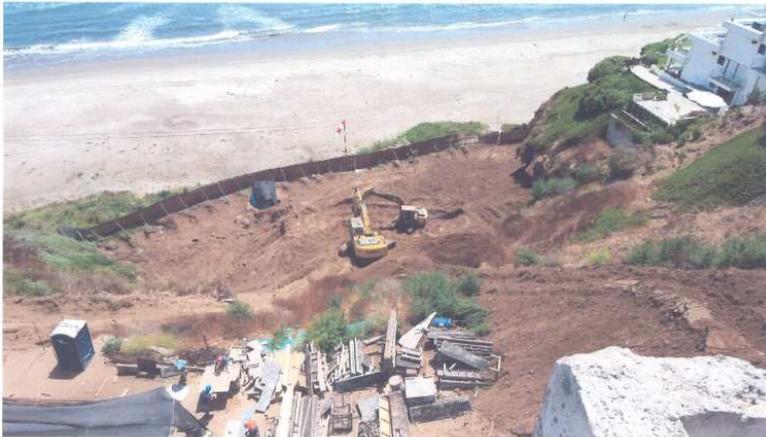
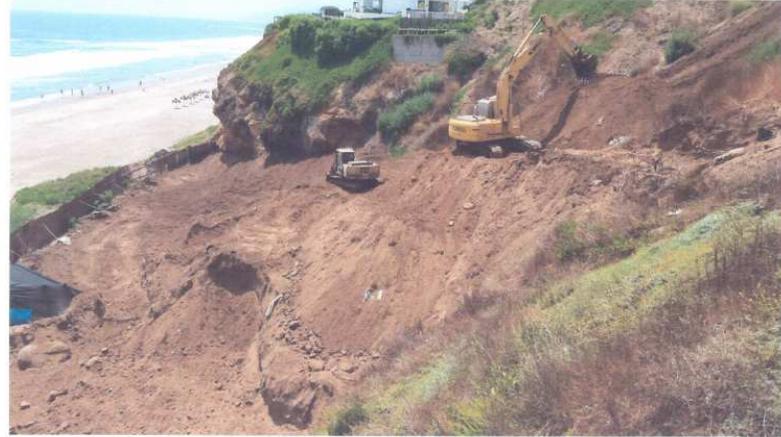
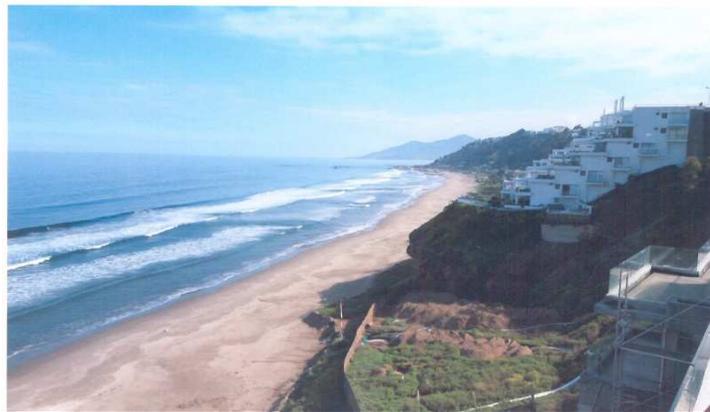
Descripción del medio de prueba: Fotografías del Titular donde se aprecia el no retiro de la totalidad de los excedentes de excavaciones y residuos en la zona ZRI-2 y de la ladera de la Quebrada El Burro.

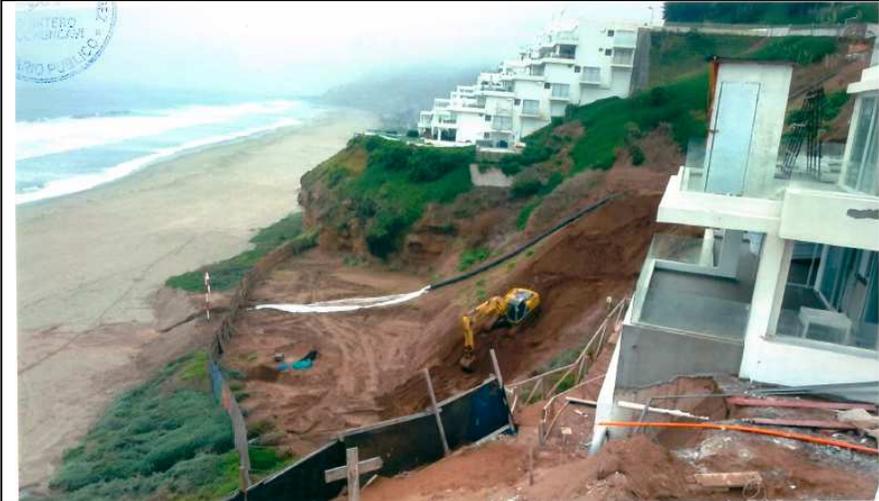
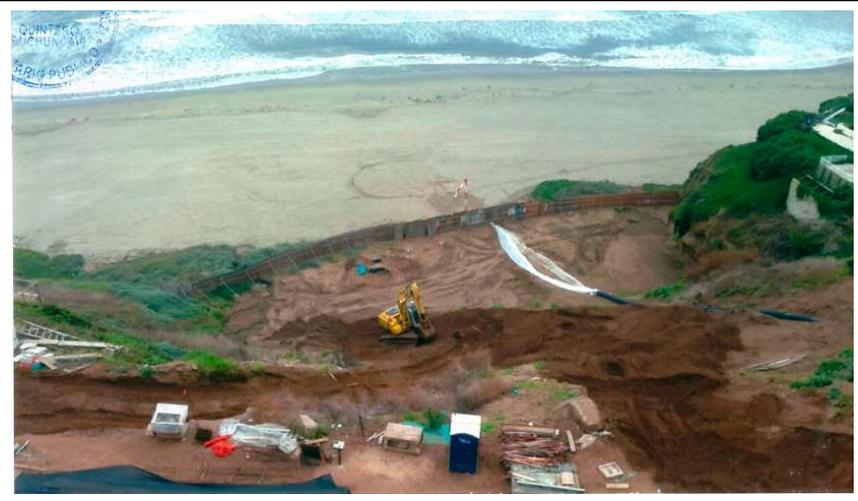
Fotografía 4	Fecha: 26 de mayo de 2016.		Fotografía 5	Fecha: 26 de mayo de 2016.	
Coordenadas WGS84, Huso 19	Norte: -----	Este: -----	Coordenadas WGS84, Huso 19	Norte: -----	Este: -----
Descripción del medio de prueba:					
Evidencias fotográficas autorizadas ante notario y sin georreferenciar, presentadas por el Titular en escrito del 31 de mayo de 2016 complementario al Informe Final del Programa de Cumplimiento, en donde se aprecia el no retiro de la totalidad de los excedentes de excavaciones en la zona ZRI-2 y de la ladera de la Quebrada El Burro.

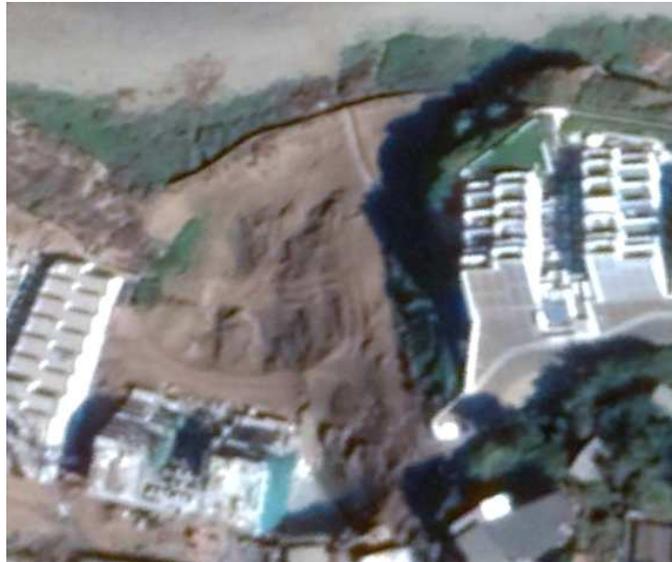
Figura 1

Imagen aérea del 29 de marzo de 2017, en donde se aprecia la inexistencia de la restauración de la Quebrada El Burro, y las áreas por sobre y bajo la cota 9 m.s.n.m.

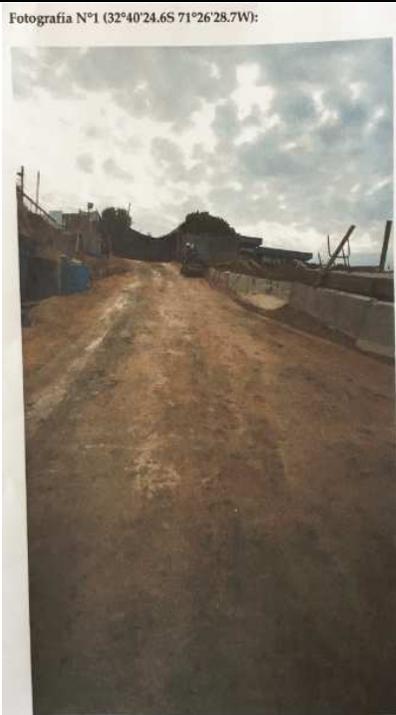
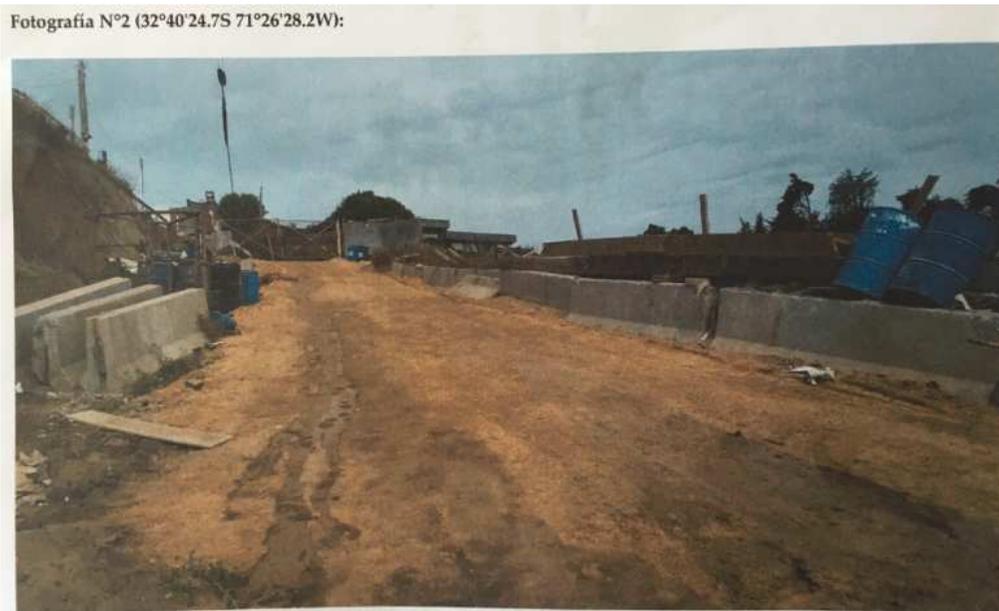
Fotografía 6	Fecha: -----		Fotografía 7	Fecha: -----	
Coordenadas WGS84, Huso 19	Norte: 6.382.274	Este: 271.078	Coordenadas WGS84, Huso 19	Norte: 6.382.271	Este: 271.091
Descripción del medio de prueba:					
Fotografías presentadas por el Titular respecto el camino de circulación interna de ingreso a la Etapa II del proyecto, las cuales no dan cuenta de la acción de estabilizar la totalidad de los 70 metros lineales de dicho camino.					
<i>Fuente:</i> Informe Final del Programa de Cumplimiento, Anexo III.

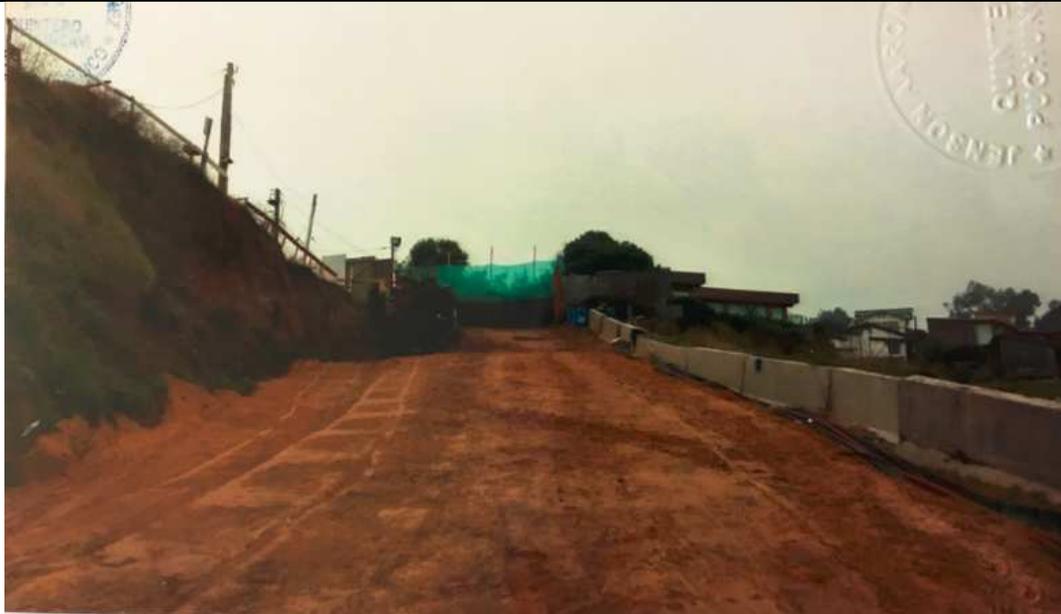
Fotografía 8	Fecha: 26 de mayo de 2016.	
Coordenadas WGS84, Huso 19	Norte: ----	Este: ----
Descripción del medio de prueba: Fotografía autorizada ante notario y sin georreferenciar presentadas por el Titular en escrito del 31 de mayo de 2016 complementario al Informe Final del Programa de Cumplimiento, la cual no da cuenta de la acción de estabilizar la totalidad de los 70 metros lineales de dicho camino.

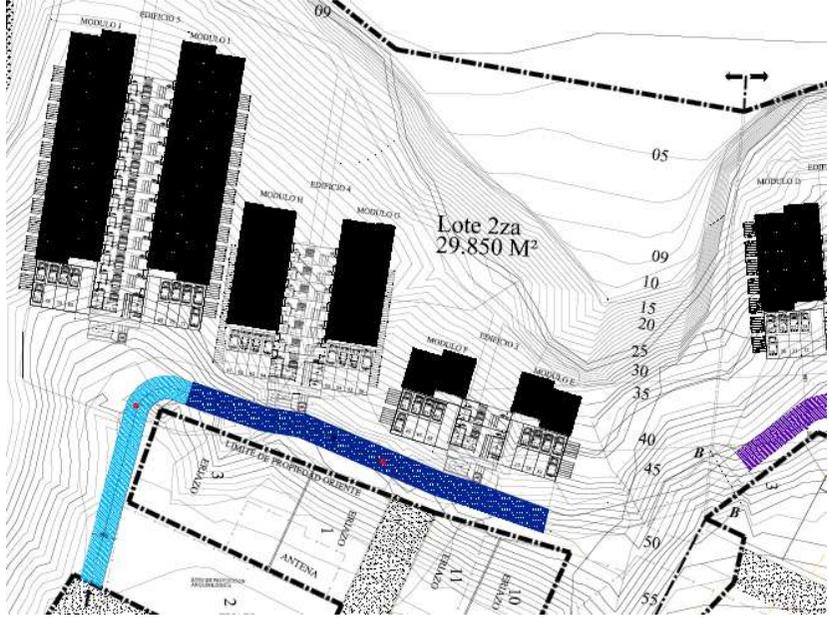
<p>Figura 3</p> <p>Descripción del medio de prueba:</p> <p>En la imagen se aprecian los puntos georreferenciados de las dos fotografías que presentó el Titular y que no dan cuenta de la estabilización de la totalidad de los 70 metros lineales del camino de circulación interno de ingreso a la Etapa II.</p>	<p>Figura 4</p> <p>Descripción del medio de prueba:</p> <p>Detalle del Plano de estabilización de caminos incluido en el Anexo 4 del Programa de Cumplimiento que muestra en color celeste la totalidad de los 70 metros lineales a estabilizar del camino de circulación interno de ingreso a la Etapa II.</p>

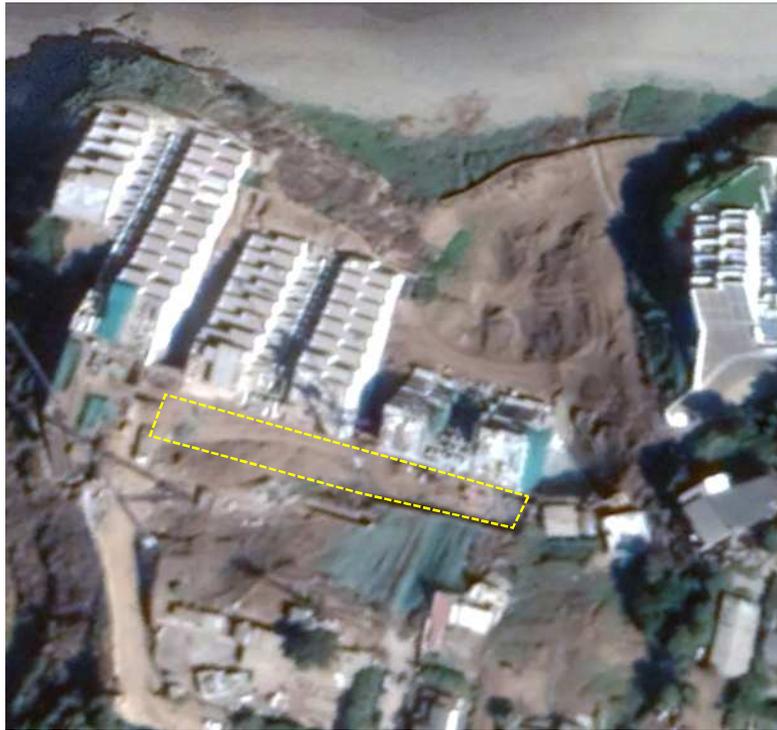
Figura 5

Imagen aérea del 29 de marzo de 2017, donde el recuadro de líneas punteadas color amarillo señala el sector de emplazamiento de camino de circulación interno de 90 metros lineales sin estabilizar.

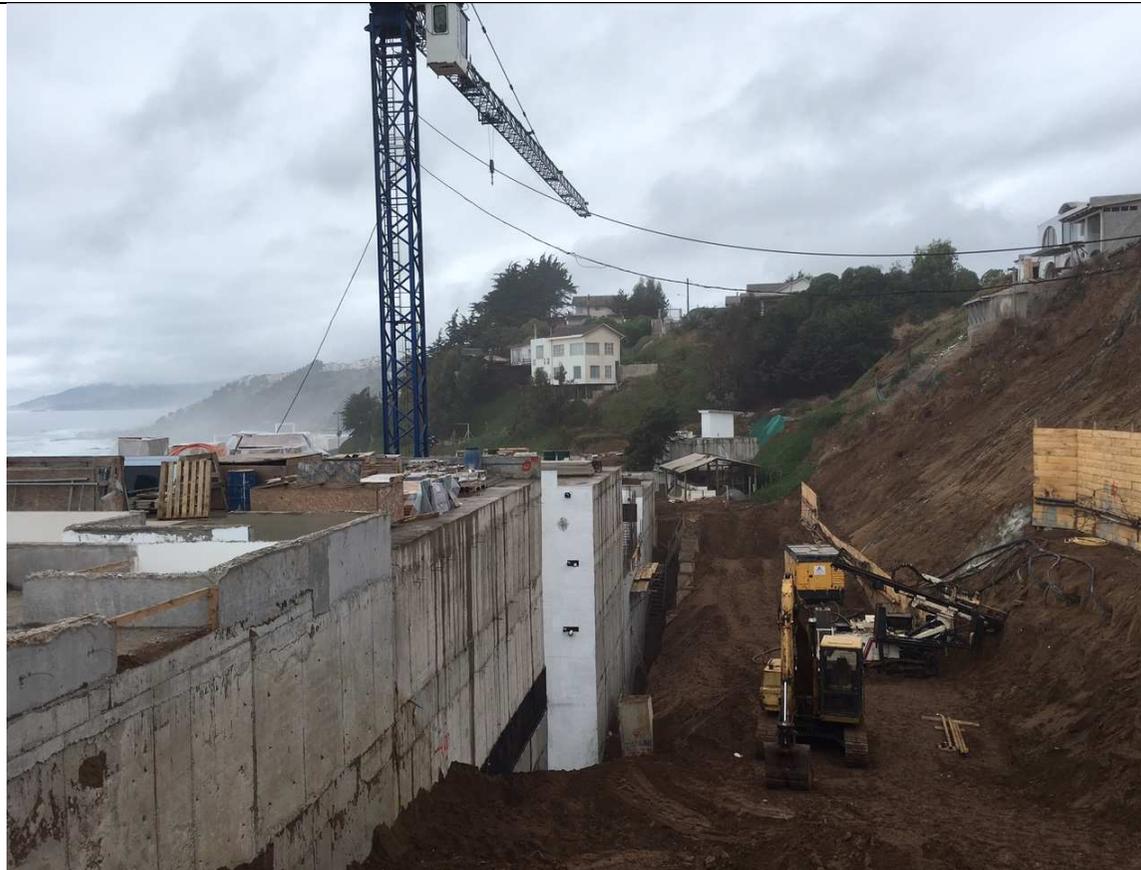
Fotografía 9	Fecha: 15 de abril de 2016.	
Coordenadas WGS84, Huso 19	Norte: 6.382.309	Este: 271.062.
Descripción del medio de prueba: En la fotografía se aprecia la habilitación del camino interno de 90 metros lineales sin estabilizar, constatado en visita sectorial del 15 de abril de 2016 por la SEREMI MINVU y la Dirección de Obras de la Municipalidad de Puchuncaví.		
<i>Fuente:</i> Google Earth.
