## INFORME DE FISCALIZACIÓN AMBIENTAL

### FERROCARRIL ARICA LA PAZ

### DFZ-2017-168-XV-RCA-IA

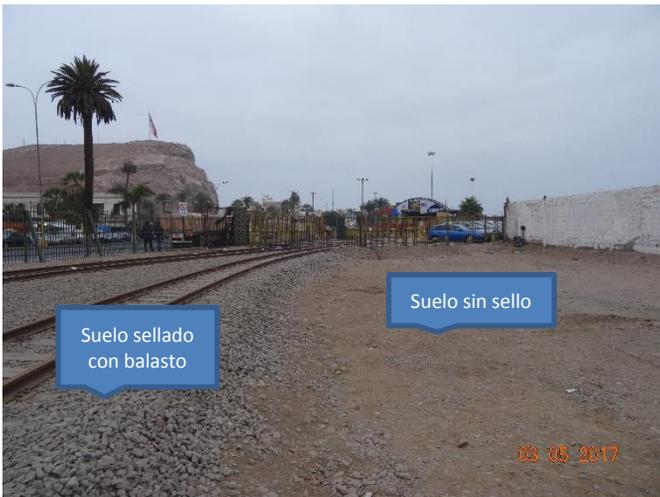
- b) En el extremo Sur del sector se constató la existencia de sello con balasto en el sector de las vías férreas de 6.9 m de ancho. Además, en forma contigua al sector se observó área sin sello, lugar desde donde se recolectaron dos muestras de suelo (Fotografía 1), una superficial (M1 SP) y otra a 10 cm (M1 SB). Además, se midió referencialmente con equipo XRF, arrojando valores de 458 y 307 ppm de Pb, respectivamente.

<b>Fotografía 1.</b>	<b>Fecha:</b> 03 de mayo de 2017.	<b>Fotografía 2.</b>	<b>Fecha:</b> 03 de mayo de 2017.
<b>Descripción medio de prueba:</b> Sector del extremo Sur del Antepuerto con suelo sellado con balasto y con suelo descubierto.		<b>Descripción medio de prueba:</b> Sector del centro del Antepuerto con suelo sellado con balasto.

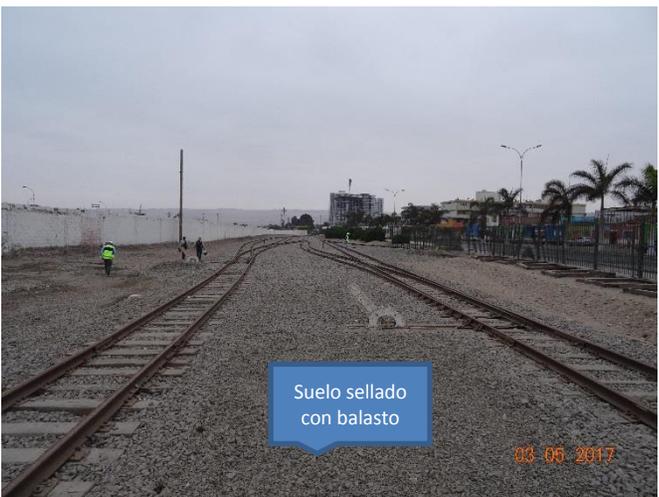
- c) En el centro del antepuerto (Frente a calle Maipú) se constató el sello con balasto en el sector de las vías férreas de 22.4 m de ancho (Fotografía 2). En el mismo sector (pero contiguo a la pared perimetral con las instalaciones portuarias) se observó suelo adherido de 1 m de ancho y 40 cm de altura, a lo cual se le consultó al Sr. Trevizan por lo observado, indicando éste que se trataba de material original sin remediación. Lo anterior, debido al riesgo de afectar los cimientos de la pared donde la empresa que efectuó los trabajos indicaron que debían mantener dicho margen de seguridad para evitar el derrumbe de la pared del sector. En dicho sector, se procedió a recolectar dos muestras de suelo, una superficial (M2 SP) y otra a 14 cm (M2 SB), midiendo además referencialmente con equipo XRF dos veces en superficial y una vez en subsuelo, arrojando valores de 1117, 1484 y 1532 ppm de Pb, respectivamente. Finalmente, contiguo al lugar se observó suelo compactado, desde donde se procedió a recolectar una muestra superficial (M3 SP) y medir referencialmente con equipo XRF, arrojando un valor de 129 ppm de Pb.

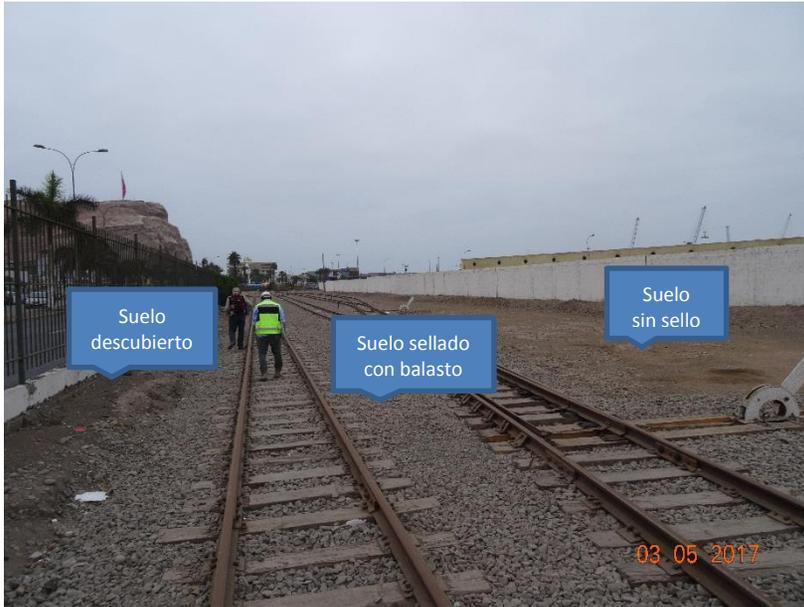
**Fotografía 3.**

- d) En el sector Norte del antepuerto se observó suelo adherido a cimiento de concreto que soportaba la reja perimetral contigua a calle Pedro Montt (Fotografía 3), desde donde se recolectaron dos muestras de suelo, una superficial (M4 SP) y otra a 16 cm de profundidad (M4 SB), midiendo además referencialmente con equipo XRF y arrojando valores de 1486 y 2199 ppm de Pb, respectivamente. Se le consultó al Sr. Trevizan por el suelo adherido, indicando que había sucedido lo mismo que en la pared perimetral con las instalaciones portuarias.

Sector Norte del Antepuerto con suelo sellado con balasto y suelo descubierto.

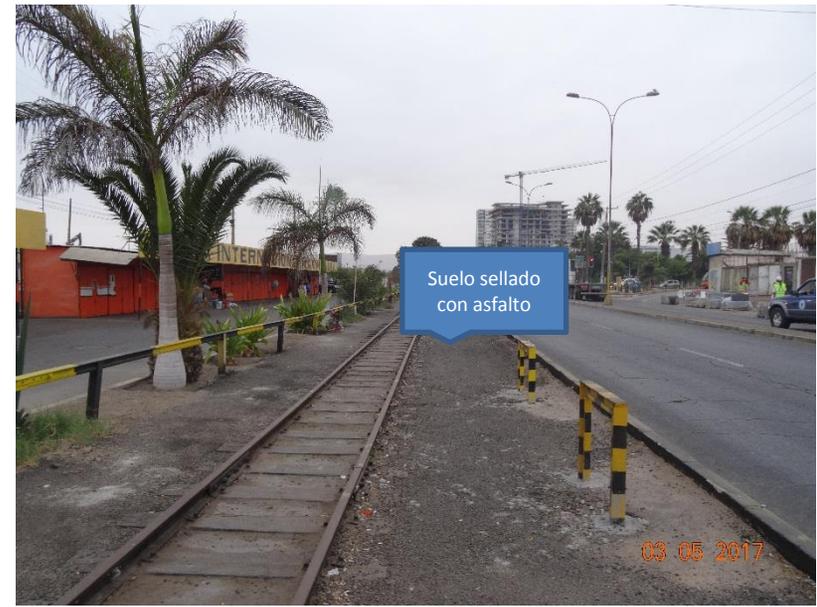
**Fotografía 4.**

3. Se observó que el sector donde se emplazaba la vía férrea ubicada entre el sector denominado “Antepuerto” y la Maestranza se encontraba sellada con asfalto (Fotografía 4).

Sector de la vía férrea ubicada entre el sector denominado “Antepuerto” y la Maestranza con suelo sellado con asfalto.

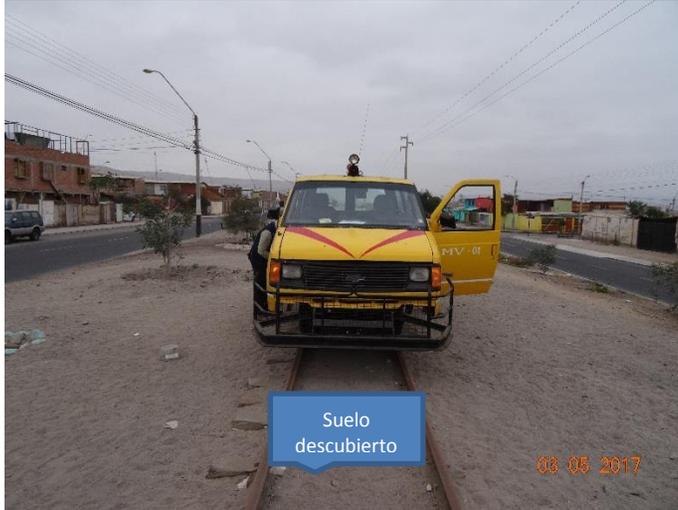
**Fotografía 5.**

4. En el sector donde se emplazaba la vía férrea desde el sector denominado “Maestranza” hasta la intersección con calle “Diaguitas” se evidenció que no todo el sector se encontraba con sello asfáltico (Fotografía 5), a lo cual el Sr. Trevizan indicó que solamente en los sectores donde se encontraba el sello se había realizado la remediación.

Sector de la vía férrea desde el sector denominado “Maestranza” hasta la intersección con calle “Diaguitas” con suelo descubierto.

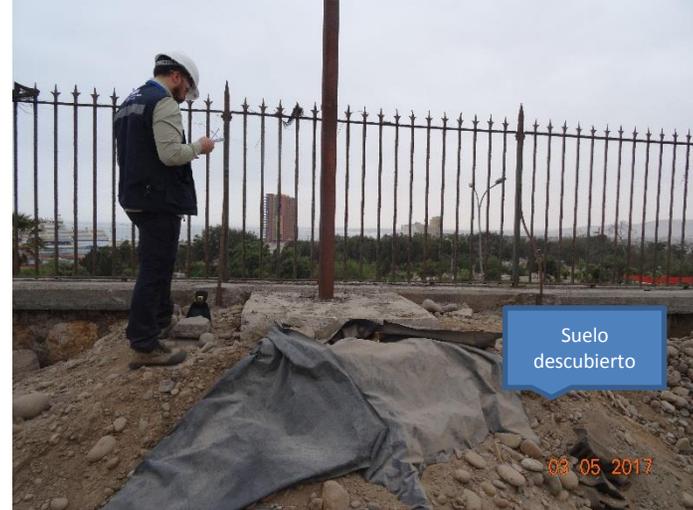
**Fotografía 6.**

5. Al interior del sector denominado “Maestranza” se constató la existencia de suelo adherido a cimientos, que soportaban tubos de fierro tipo postes en sector de pared perimetral a Av. Luis Beretta Porcel (Costanera), a la altura de la Piscina Olímpica (Fotografía 6). En dicho lugar se recolectó una muestra de suelo superficial (M6 SP) y se midió dos puntos contiguos de forma referencial con equipo XRF, arrojando valores de 2092 y 1042 ppm de Pb, respectivamente. Al respecto, el Sr. Trevizan indicó que dichos valores podrían ser producto del polvo que soltaron las mallas raschel sujetadas en los postes de fierro al momento de ser retiradas.

Sector al interior de la “Maestranza” con suelo descubierto adherido a cimientos que soportan tubos de fierro tipo postes en sector de pared perimetral a Av. Luis Beretta Porcel.

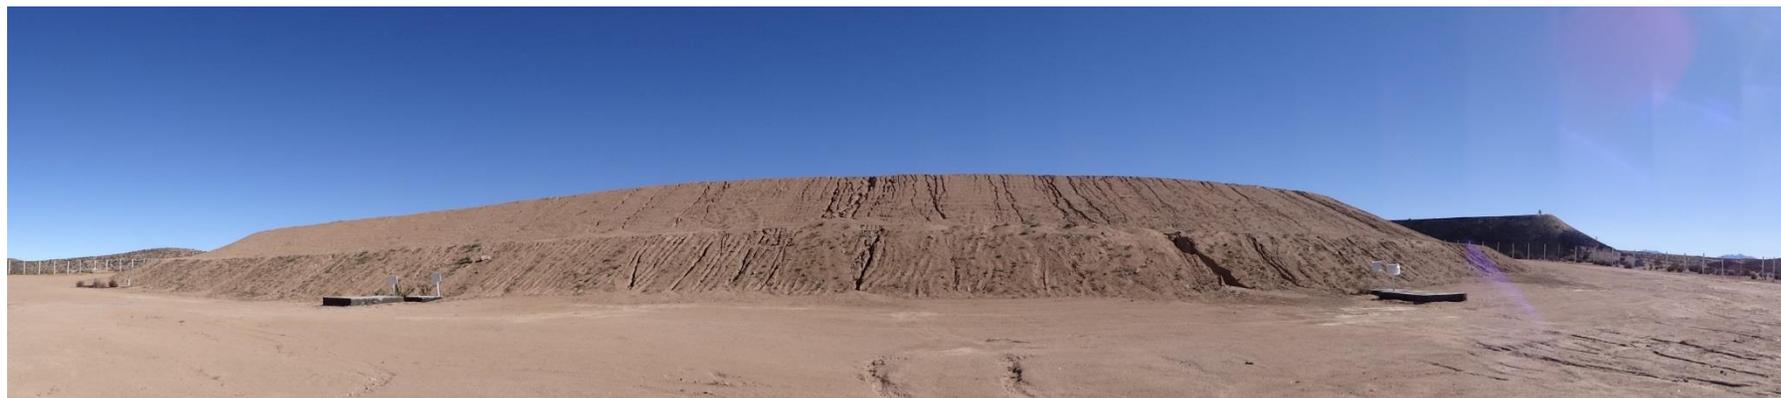
**Fotografía 7.**

Número de hecho constatado: 2	Estación N°: 4
<p><b>Exigencia:</b></p> <p><b>RCA N° 018/2008 Considerando 3.13 Material para la cobertura final</b>  <i>“Una vez finalizada la operación, será necesario dar cubrimiento a los residuos en un espesor mínimo de 60 cm. Para ello, se deberá contar con material de cobertura, que en este caso será la tierra proveniente de la excavación realizada para la construcción del depósito de seguridad”.</i></p>	
<p><b>Hechos:</b></p> <ol style="list-style-type: none"> <li>1) En el sector de Puquios se evidenció que el depósito de seguridad se encontraba cercado y con material de cobertura (Tierra) sobre él (Fotografía 7). Al respecto, el Sr. Juan Matías Trevizan Valdés, Jefe de Remediación de la empresa Ferrocarril Arica La Paz, indicó que sobre los residuos del depósito se había instalado un sistema de impermeabilización, consistiendo en material de cobertura intermedia (Tierra), lamina de bentonita, carpeta HDP y material de cobertura final (Tierra) de 60 cm, el cual al momento de la actividad de inspección ambiental se observó con vegetación.</li> <li>2) Al realizar un recorrido por el sector del depósito de seguridad, se constató lo siguiente:             <ol style="list-style-type: none"> <li>a) En secciones de sus taludes, corona y aguas abajo del mismo se observaron la formación de cárcavas (Fotografía 7).</li> <li>b) En el área de cámaras, tanto en cámaras de filtración, lixiviación y acumulación, se evidenció la presencia de líquidos, presentando ésta última un nivel de 2,21 metros de profundidad. Al respecto, el Sr. Trevizan indicó que dichos líquidos se tratarían de aguas lluvias, las cuales serían recirculadas.</li> <li>c) En sectores aledaños al depósito, específicamente al costado Oeste (quebrada Oeste), se observó un sistema de drenaje trasversal, incluyendo un sistema de canal recolector aguas arriba del depósito de seguridad, el que abarcaba una distancia total de 135 metros, contada entre puntos levantados en terreno mediante GPS navegador (Garmin, GPSmap 60CSx).</li> </ol> </li> <li>3) En la actividad de inspección ambiental se solicitaron los siguientes antecedentes:             <ol style="list-style-type: none"> <li>a) Detallar el sistema de recirculación de las aguas del depósito, y</li> <li>b) El registro de las inspecciones realizadas al depósito efectuadas post cierre;</li> </ol> </li> <li>4) El titular remitió a través de Carta N° 127 de fecha 19 de mayo de 2017 (Anexo 3) los antecedentes requeridos, los cuales fueron enviados a la SEREMI de Salud Región de Arica y Parinacota mediante ORD. N° 233 de fecha 22 de mayo de 2017 (Anexo 4), quienes indicaron a través de ORD. A/N° 1019 de fecha 28 de junio de 2017 (Anexo 5) textualmente lo siguiente:             <ol style="list-style-type: none"> <li>i. <i>“Se presenta la información requerida sin observaciones.</i></li> <li>ii. <i>Se presenta un “Informe de Monitoreo y Control Post Lluvias del Depósito de Seguridad de Puquios, 11 de Abril de 2017”. En dicho informe se da cuenta de la presencia de grietas específicamente en el talud Sur de la cobertura del dispositivo, las cuales no alcanzan la profundidad suficiente para afectar la membrana de cobertura superior, sin embargo, han deteriorado la cobertura en un 66% de su espesor. Además de lo que este Informe señala, en la visita inspectiva, se pudo evidenciar que el talud del sector Este, también presenta grietas, aunque de menor magnitud respecto de las observadas en el talud Sur”.</i></li> </ol> </li> </ol>

Depósito de seguridad cercado y con material de cobertura (Tierra) sobre él con formaciones de cárcavas en sus taludes y aguas abajo.
