## INFORME TECNICO DE FISCALIZACIÓN AMBIENTAL

Examen de Información.

PLANTA DE CULTIVO DE CHAMPIÑONES MAUCO

DFZ-2017-6083-V-RCA-EI

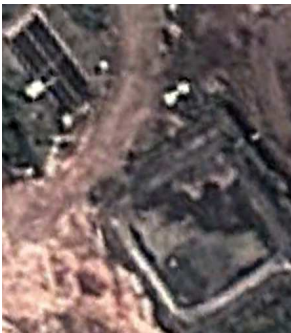
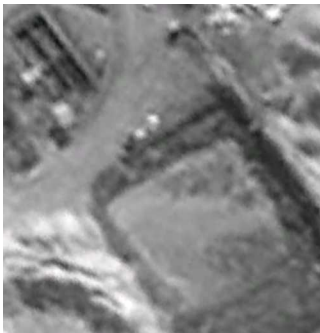
- c) Se considera significativo el volumen acumulado para el día 3 de abril de 2016, por cuanto según los registros diarios de la Red de monitoreo CODELCO AES GENER para ese mes, las precipitaciones se registran a partir del 14 de abril de 2016.

<b>Figura: N°3</b>	<b>Fecha 31.05.2009</b>	<b>Figura: N°4</b>	<b>Fecha 18.01.2011</b>
Coordenadas UTM Datum WGS 84 HUSO 19	Norte 266124.13 Este 6356077.96	Coordenadas UTM Datum WGS 84 HUSO 19	Norte: 266124.13 Este: 6356077.96
Descripción: Piscina de agua Lluvia sin volumen acumulado		Descripción : Piscina de agua lluvia con Volumen acumulado

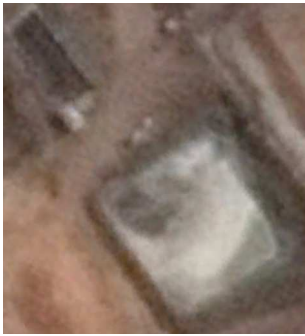
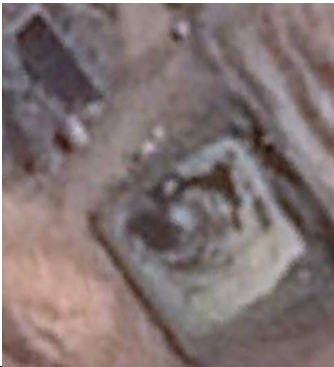
<b>Figura: N°5</b>	<b>Fecha 6.10.2013</b>	<b>Figura: N°6</b>	<b>Fecha 13.04.2014</b>
Coordenadas UTM Datum WGS 84 HUSO 19	Norte 266124.13 Este 6356077.96	Coordenadas UTM Datum WGS 84 HUSO 19	Norte 266124.13 Este 6356077.96
Descripción : Piscina de agua lluvia con Volumen acumulado		Descripción : Piscina de agua lluvia con Volumen acumulado

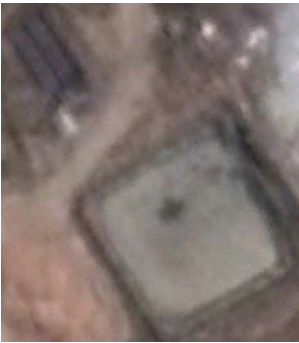
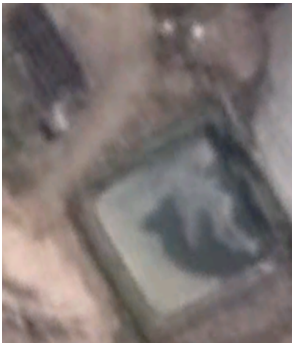
<b>Figura: N°9</b>	<b>Fecha 15.03.2015</b>	<b>Figura: N10</b>	<b>Fecha 19.03.2015</b>
Coordenadas UTM Datum WGS 84 HUSO 19	Norte 266124.13 Este 6356077.96	Coordenadas UTM Datum WGS 84 HUSO 19	Norte 266124.13 Este 6356077.96
Descripción : Piscina de agua lluvia con Volumen acumulado		Descripción : Piscina de agua lluvia con Volumen acumulado

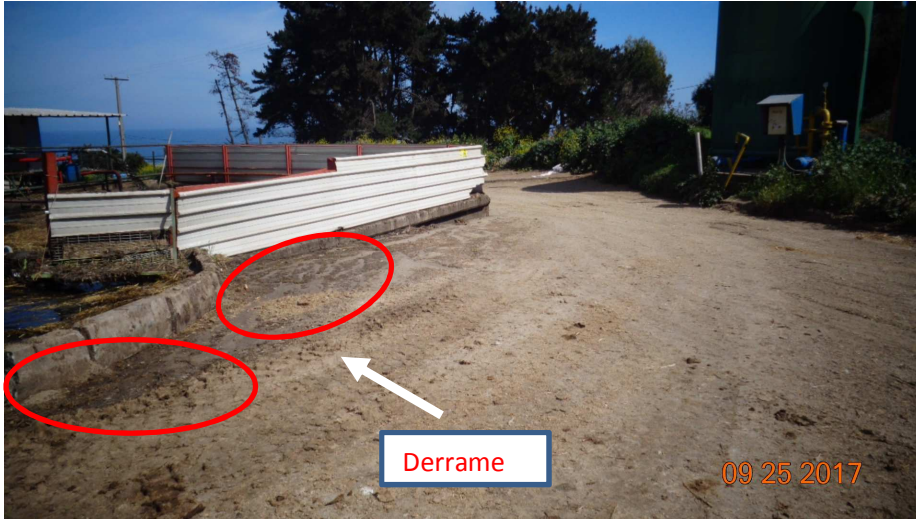
<b>Resultados Examen de Información</b> De la documentación revisada, entregada por Seremi Salud, acta folio N°28420, punto N°3 y N° 4 se constata el siguiente hecho: <ul style="list-style-type: none"><li>• La losa de volteo de sustrato presenta múltiples fracturas estructurales, por donde se infiltran y se escurren aguas de proceso las que posteriormente se acumulan en el camino lateral al norte de la planta, generando apozamientos de aguas con alta carga orgánica en descomposición que constituyéndose en una fuente de emanación de olores molestos.</li><li>• En el entorno de la piscina de purines, se constatan escurrimientos superficiales de Riles, lo que por efecto de gravedad no llegan al sistema de tratamiento y recirculación diseñado para ese efecto.</li></ul>	
Del análisis de la información remitida se constata los siguientes hechos: <ul style="list-style-type: none"><li>• Mediante requerimiento de información al Titular se solicitó fotografías que acrediten el estado de la losa y el sistema de conducción de las aguas residuales, a lo que dio respuesta mediante carta N° S/N, de fecha 28.09.2017.</li><li>• Se aprecia evidencia de escurrimiento de aguas en sector de losa de sustrato (Ver Fotografía N° 1,) el día 25 de septiembre de 2017 y con fecha 29 de septiembre de 2017 se aprecia el saneamiento del lugar (Ver Fotografía N° 2). En ambas fotos se observa la falta de hermeticidad del sistema de canalización, lo que permite potenciales escurrimientos.</li></ul>

<b>Fotografía N°1.</b>	<b>Fecha:</b> 25.09.2017	
<b>DATUM WGS84 HUSO 19</b>	<b>Coordenada N:</b> 6.356.160	<b>Coordenada E:</b> 266.242
<b>Descripción medio de prueba:</b> Evidencias de derrame en sector.

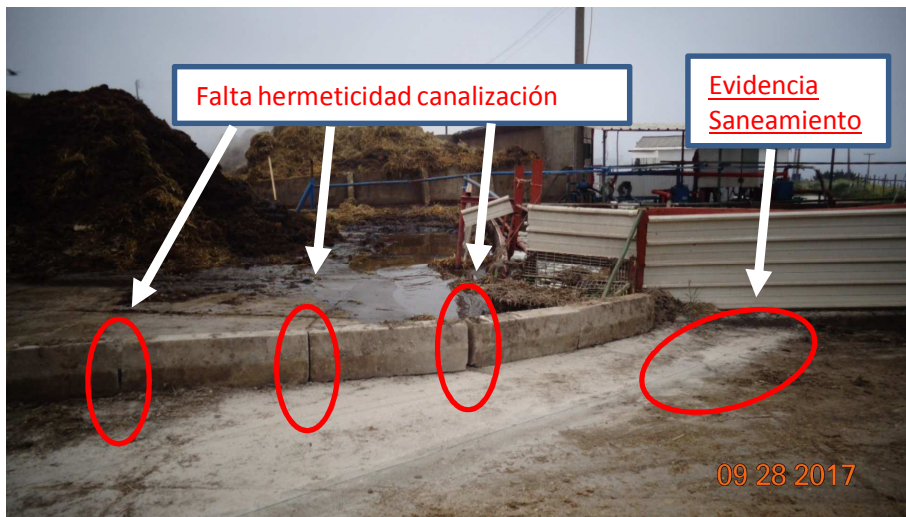
<b>Fotografía N°2.</b>	<b>Fecha:</b> 28.09.2017	
<b>DATUM WGS84 HUSO 19</b>	<b>Coordenada N:</b> 6.356.160	<b>Coordenada E:</b> 266.242
<b>Descripción medio de prueba:</b> Saneamiento de sector afectado por derrame de aguas residuales y falta de hermeticidad del sistema.

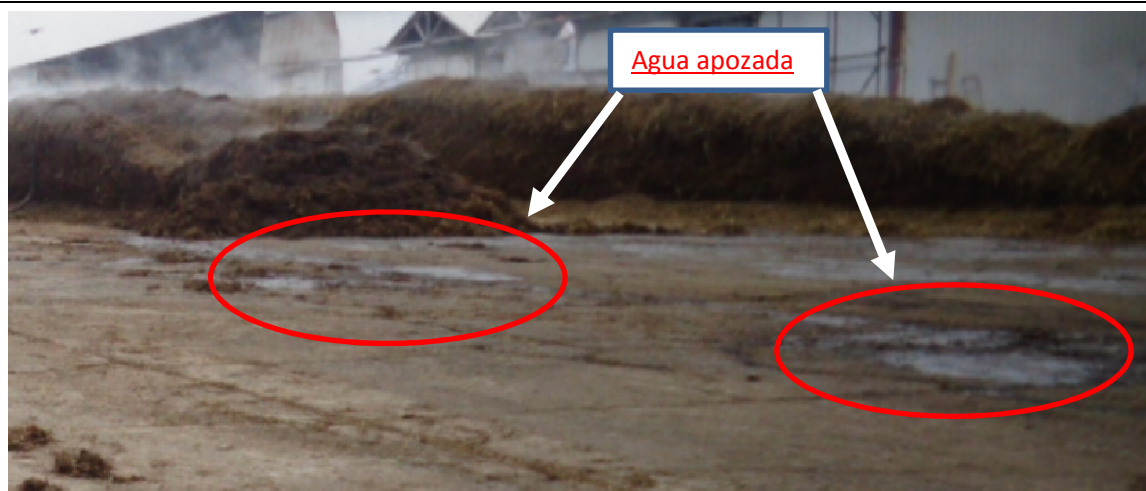
b) Losa de sustrato (..) Características: (..). Estas aguas escurren por sobre la losa (..) por lo tanto presentan un alto contenido de sólidos de gran tamaño, nitrógeno y materia orgánica.	
<b>Resultados Examen de Información</b> De la documentación revisada, entregada por Seremi Salud, acta folio N°9712, punto N°11 se constata el siguiente hecho: <ul style="list-style-type: none"> <li>La cancha de trabajo donde se estructuran los cordones de sustrato, existen depósitos de agua no drenada o captada, agua con alta orgánica dado su origen.</li> </ul>	
<b>Resultados Examen de Información</b> Del análisis de la información remitida se constata los siguientes hechos: <ol style="list-style-type: none"> <li>Mediante requerimiento de información al Titular se solicitó fotografías que acrediten el estado de la losa y el sistema de conducción de las aguas residuales, a lo que dio respuesta mediante carta N° S/N, de fecha 28.09.2017.</li> <li>Se aprecia en las fotografías N° 3 y N°4 el apozamiento de aguas.</li> </ol>

Fotografía N°4.	Fecha: 28.09.2017	
DATUM WGS84 HUSO 19	Coordenada N: 6.356.160	Coordenada E: 266.242
Descripción medio de prueba: Evidencia de la presencia de agua apozada

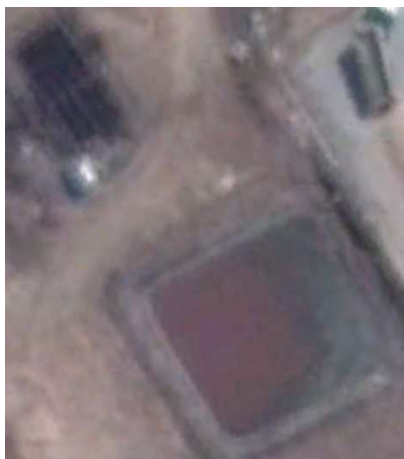
Figura N°13.

En la imagen satelital obtenida de Googl earth del 19 de enero de 2017, se aprecia que la piscina de acumulación de aguas lluvias, junto con presentar un volumen significativo de agua acumulada, se aprecia que el color de la lámina de agua es café en el sector poniente y verde en el sector oriente. Esta situación revela el crecimiento de algas en su interior, con un potencial de generación de malos olores por descomposición anaeróbica.

Descripción: Piscina de Acumulación de Aguas Lluvias, con volumen de agua acumulada de color café.
