## INFORME TÉCNICO DE FISCALIZACIÓN AMBIENTAL

### INSPECCIÓN AMBIENTAL

### POZO ÁRIDOS EL MANZANO

DFZ-2017-545-IV-RCA-IA

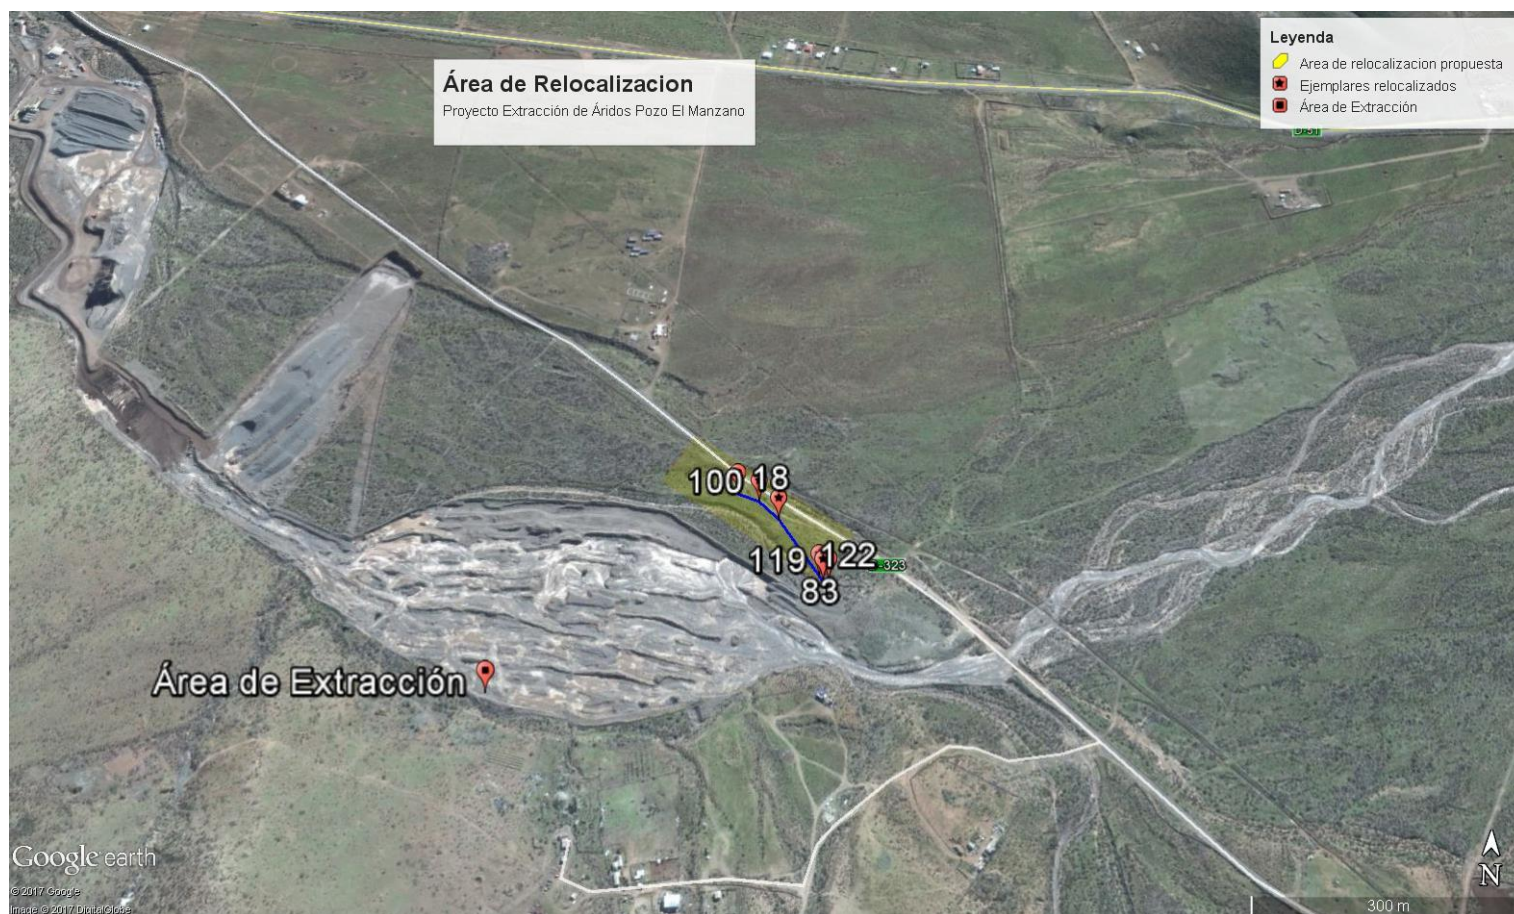
**Figura 3**

**Descripción de medio de prueba:** En color amarillo se observa el área propuesta por el titular, durante la evaluación del proyecto, para realizar la relocalización de las especies. Los puntos numerados y de color rojo corresponden a la especie inspeccionada de acuerdo a la placa identificadora en cada una de ellas. Es posible constatar que las especies fueron relocalizadas dentro del área evaluada.

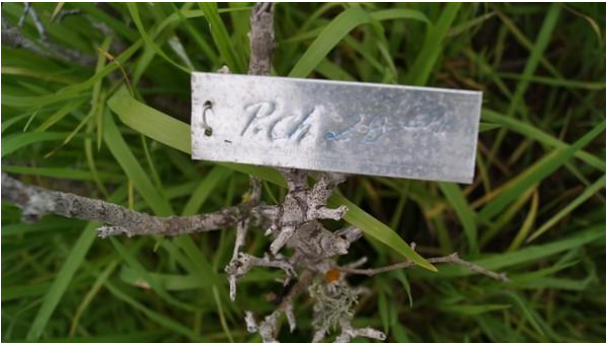
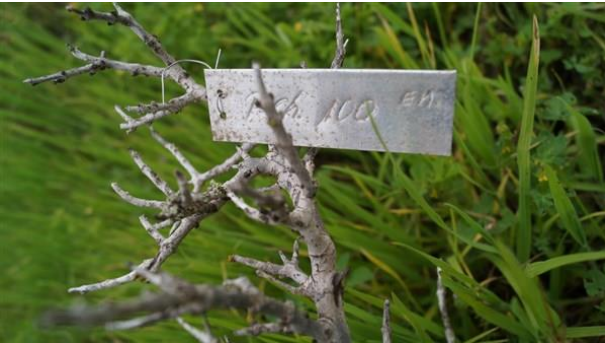
- h. En el área de trasplante de flora leñosa, específicamente de la especie guayacán, se constató la presencia de ejemplares trasplantados muertos. Al respecto, la señorita Fernández indicó que todos los ejemplares rescatados y trasplantados el año 2015 se encuentran muertos.

- i. Se inspeccionaron 10 ejemplares, de la especie guayacán, los que se encontraban muertos, los detalles se presentan en la tabla 1.

<b>Fotografía 1</b>	<b>Fecha:</b> 03-08-2017		<b>Fotografía 2</b>	<b>Fecha:</b> 03-08-2017	
<b>Coordenadas DATUM WGS84 HUSO 19</b>	<b>Coordenada Norte:</b> 6.661.667	<b>Coordenada Este:</b> 288.565	<b>Coordenadas DATUM WGS84 HUSO 19</b>	<b>Coordenada Norte:</b> 6.661.657	<b>Coordenada Este:</b> 288.593
<b>Descripción medio de prueba:</b> Ejemplar de <i>Porlieria chilensis</i> , muerto con placa metálica que lo identifica como ejemplar número 28. Lo anterior evidencia que El titular no cumplió con el prendimiento del 75% de los ejemplares de las especies relocalizadas. A la fecha el 100% de los ejemplares se encuentran muertos.			<b>Descripción medio de prueba:</b> Ejemplar de <i>Porlieria chilensis</i> , muerto con placa metálica que lo identifica como ejemplar número 100. Lo anterior evidencia que El titular no cumplió con el prendimiento del 75% de los ejemplares de las especies relocalizadas. A la fecha el 100% de los ejemplares se encuentran muertos.

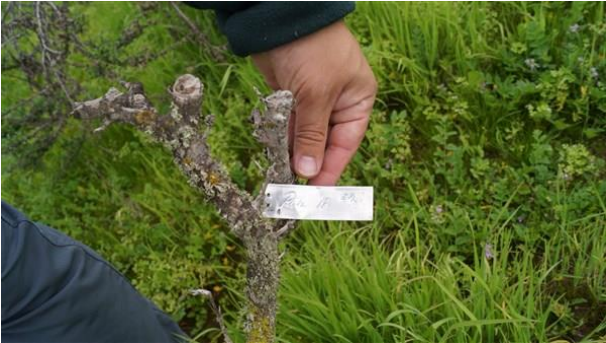
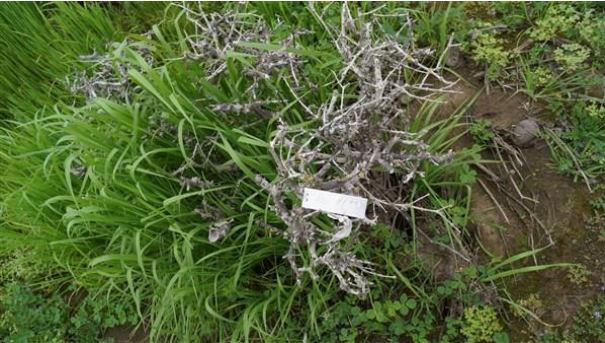
<b>Fotografía 3.</b>	<b>Fecha:</b> 03-08-2017		<b>Fotografía 4.</b>	<b>Fecha:</b> 03-08-2017	
<b>Coordenadas DATUM WGS84 HUSO 19</b>	<b>Coordenada Norte:</b> 6.661.633	<b>Coordenada Este:</b> 288.619	<b>Coordenadas DATUM WGS84 HUSO 19</b>	<b>Coordenada Norte:</b> 6.661.609	<b>Coordenada Este:</b> 288.662
<b>Descripción medio de prueba:</b> Ejemplar de <i>Porlieria chilensis</i> , muerto con placa metálica que lo identifica como ejemplar número 18. Lo anterior evidencia que El titular no cumplió con el prendimiento del 75% de los ejemplares de las especies relocalizadas. A la fecha el 100% de los ejemplares se encuentran muertos.			<b>Descripción medio de prueba:</b> Ejemplar de <i>Porlieria chilensis</i> , muerto con placa metálica que lo identifica como ejemplar número 11. Lo anterior evidencia que El titular no cumplió con el prendimiento del 75% de los ejemplares de las especies relocalizadas. A la fecha el 100% de los ejemplares se encuentran muertos.

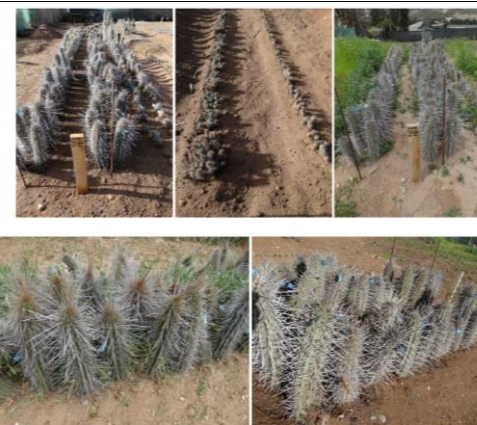
**Figura 4**

Foto 2. Mantenimiento en vivero de Cactáceas en categoría de conservación rescatadas

**Descripción medio de prueba:** Imágenes de cactáceas rescatadas que son mantenidas en vivero. “Informe de Mantenimiento y viverización de especies en categoría de conservación rescatadas” remitido por el titular. Lo anterior da cuenta de cumplimiento del punto N°2.5 Anexo 21 D.I.A Metodología de Rescate y Relocalización de Cactáceas.

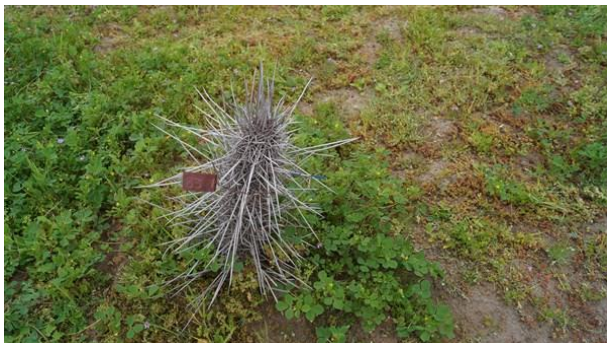
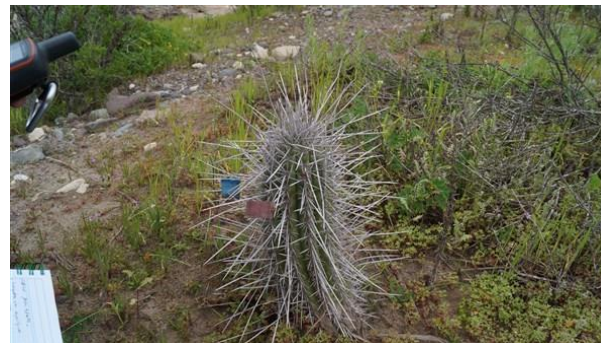
<b>Fotografía 5</b>	Fecha: 03-08-2017		<b>Fotografía 6</b>	Fecha: 03-08-2017	
<b>Coordenadas DATUM WGS84 HUSO 19</b>	<b>Coordenada Norte:</b>	<b>Coordenada Este:</b>	<b>Coordenadas DATUM WGS84 HUSO 19</b>	<b>Coordenada Norte:</b>	<b>Coordenada Este:</b>
<b>Descripción medio de prueba:</b> Ejemplar de <i>Echinopsis Coquimbana</i> vivo, con placa metálica identificado como ejemplar N°83. Es posible indicar que, de acuerdo a los informes de seguimiento ambiental y lo observado en terreno, el 100% de las cactáceas se encuentran vivas superando el 75% de prendimiento comprometido en RCA.			<b>Descripción medio de prueba:</b> Ejemplar de <i>Echinopsis Coquimbana</i> vivo, con placa metálica identificado como ejemplar N°19. Es posible indicar que, de acuerdo a los informes de seguimiento ambiental y lo observado en terreno, el 100% de las cactáceas se encuentran vivas superando el 75% de prendimiento comprometido en RCA.

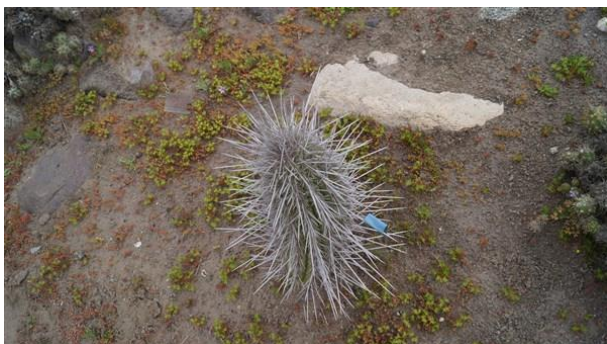
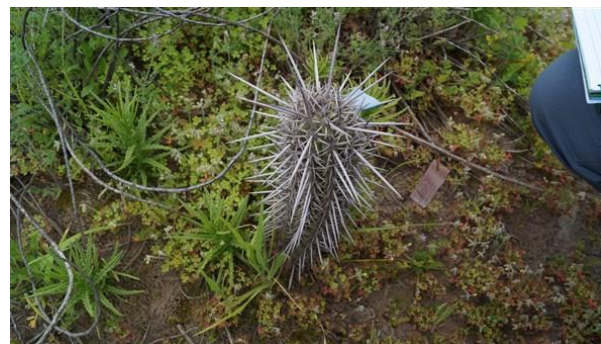
<b>Fotografía 7.</b>	Fecha: 03-08-2017		<b>Fotografía 8.</b>	Fecha: 03-08-2017	
<b>Coordenadas DATUM WGS84 HUSO 19</b>	<b>Coordenada Norte:</b>	<b>Coordenada Este:</b>	<b>Coordenadas DATUM WGS84 HUSO 19</b>	<b>Coordenada Norte:</b>	<b>Coordenada Este:</b>
<b>Descripción medio de prueba:</b> Ejemplar de <i>Echinopsis Coquimbana</i> vivo, con placa metálica identificado como ejemplar N°121. Es posible indicar que, de acuerdo a los informes de seguimiento ambiental y lo observado en terreno, el 100% de las cactáceas se encuentran vivas superando el 75% de prendimiento comprometido en RCA.			<b>Descripción medio de prueba:</b> Ejemplar de <i>Echinopsis Coquimbana</i> vivo, con placa metálica identificado como ejemplar N°122. Es posible indicar que, de acuerdo a los informes de seguimiento ambiental y lo observado en terreno, el 100% de las cactáceas se encuentran vivas superando el 75% de prendimiento comprometido en RCA.

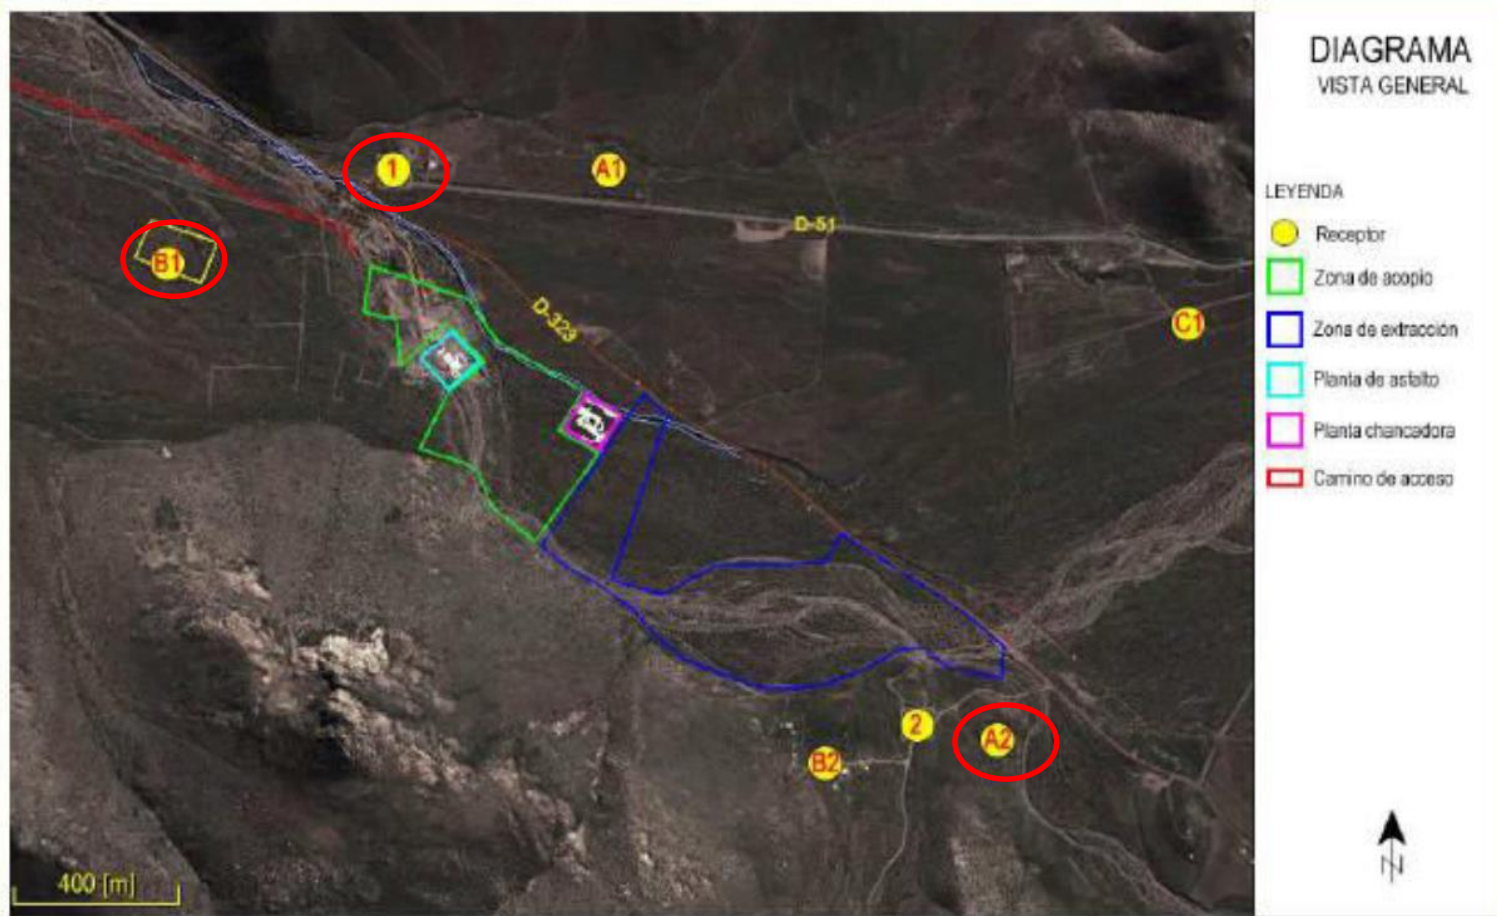
Figura 5

**Descripción de medio de prueba:** Puntos sensibles identificados durante la evaluación del Proyecto, en círculo de color rojo se muestran los puntos en los cuales se realizó la medición de nivel de ruido Campaña Julio de 2017, los cuales corresponden a los puntos 1, B1 y A2.

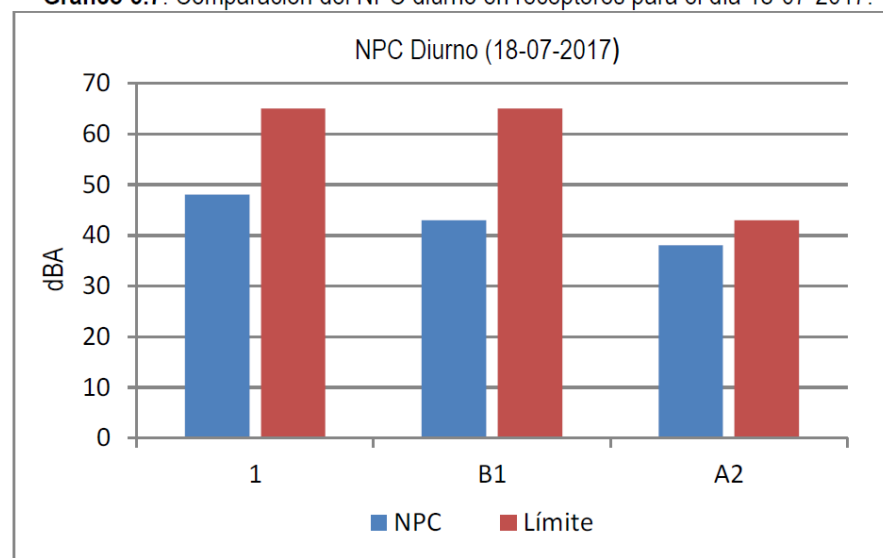
Figura 6

Gráfico 5.7: Comparación del NPC diurno en receptores para el día 18-07-2017.

**Descripción medio de prueba:** Resultados presentados en informe correspondiente a campaña de Julio 2017, para el día 18-07-2017, en horario diurno.

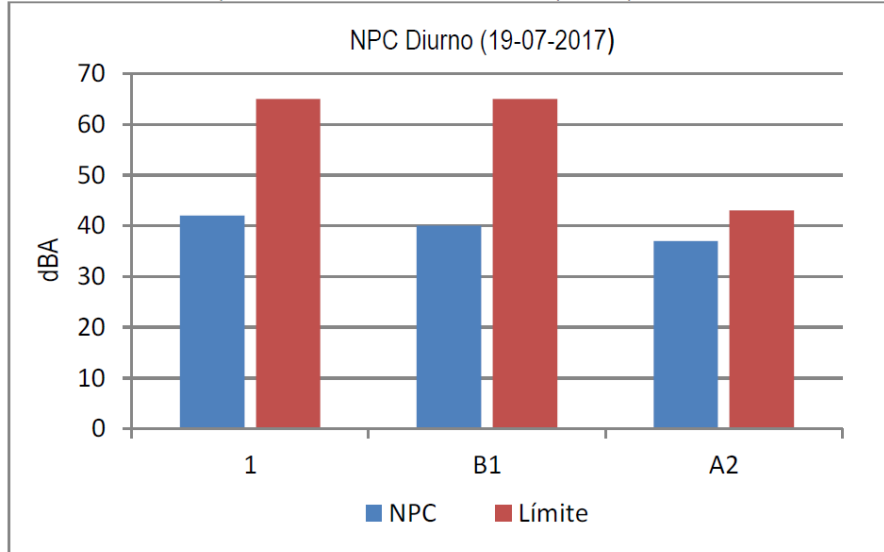
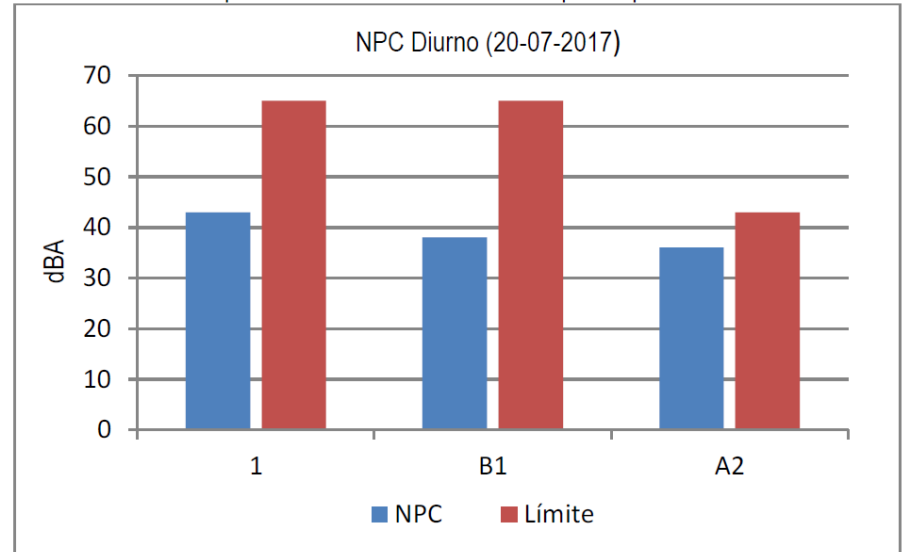
Figura 7

**Descripción medio de prueba:** Resultados presentados en informe correspondiente a campaña de Julio 2017, para el día 19-07-2017, en horario diurno.

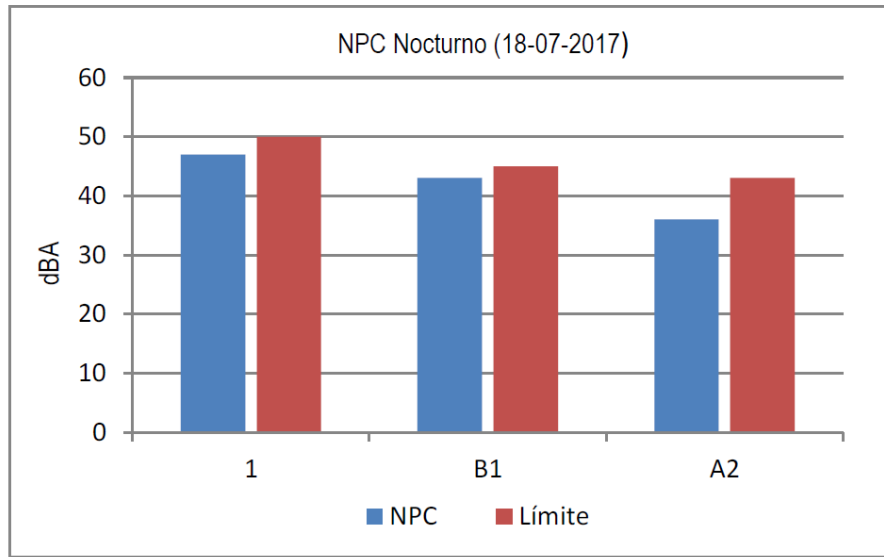
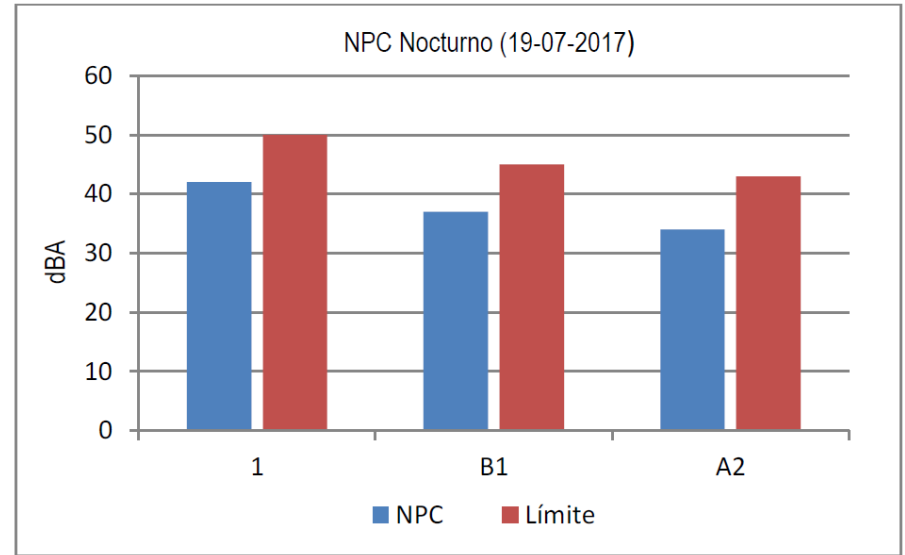
**Figura 9**

**Descripción medio de prueba:** Resultados presentados en informe correspondiente a campaña de Julio 2017, para el día 19-07-2017, en horario nocturno.

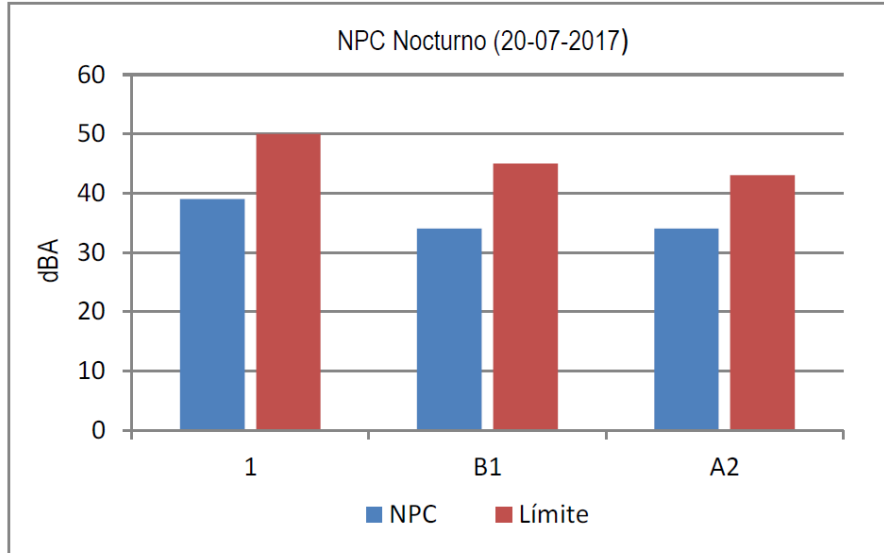
**Figura 11**

**Descripción medio de prueba:** Resultados presentados en informe correspondiente a campaña de Julio 2017, para el día 20-07-2017, en horario nocturno.
