INFORME DE FISCALIZACIÓN AMBIENTAL

CES NINUALAC 2

DFZ-2017-5932-XI-RCA-IA

Marzo de 2016

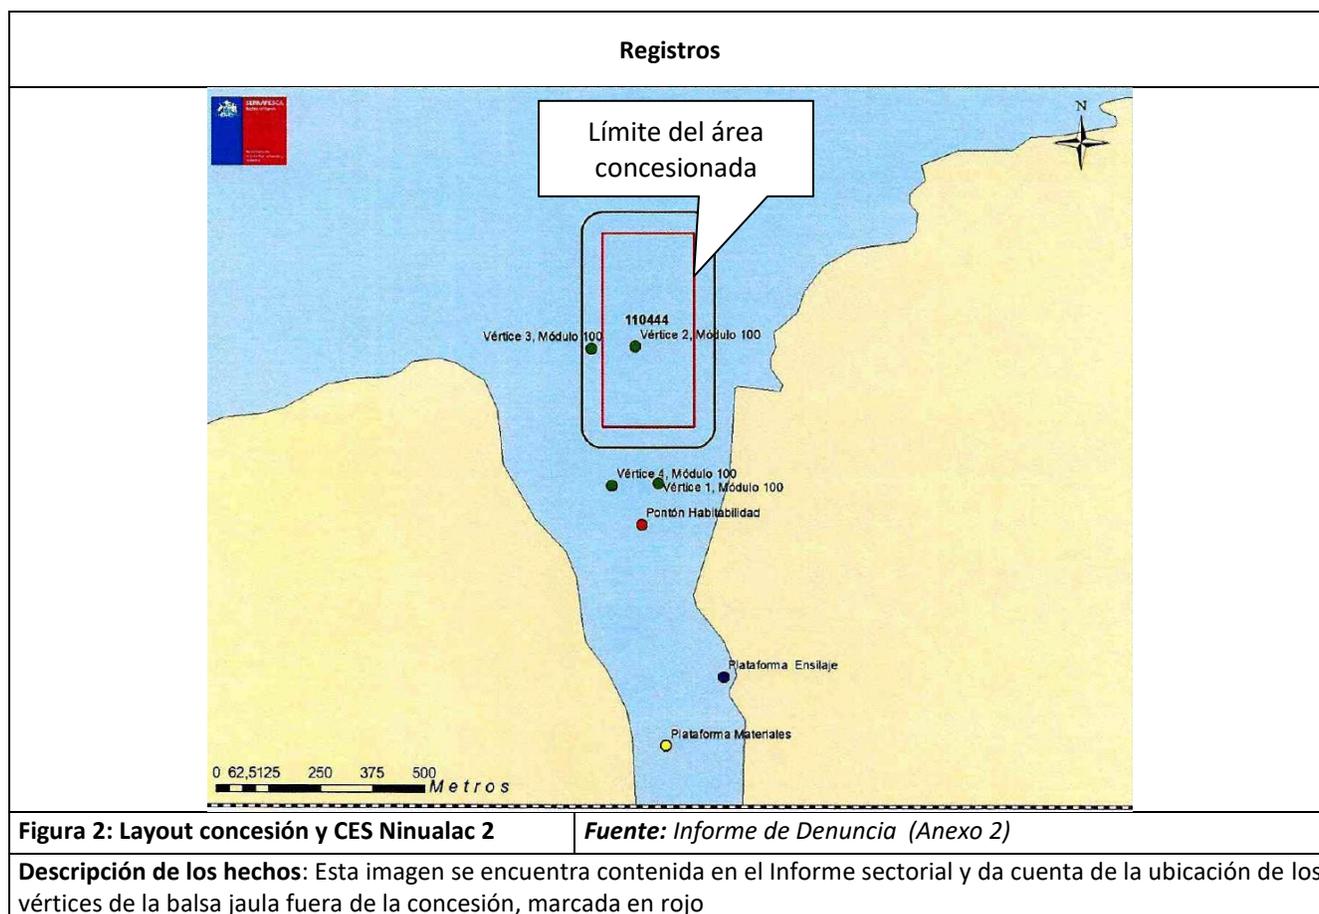
Hecho constatado:
 Durante las actividades de inspección el servicio constató que la instalación de estructuras flotantes fuera del área concesionada.
 Superponiendo los tracks de circunnavegación recopilados en la inspección y el área concesionada sobre la misma base cartográfica (Figura 1) se reconoce que el módulo de cultivo se ubica parcialmente fuera del área concesionada, mientras que el pontón de habitabilidad, plataforma de ensilaje y plataforma de materiales se ubican totalmente fuera del área concesionada.

Registros			
Estructura	LATITUD	LONGITUD	METROS AFUERA
Pontón de Habitabilidad	45° 02' 11,72"	74° 02' 15,27"	233
Plataforma de Ensilaje	45° 02' 23,50"	74° 02' 06,00"	596
Plataforma de Materiales	45° 02' 28,90"	74° 02' 12,20"	748
Módulo N° 100 Vértice 1	45° 02' 08,52"	74° 02' 13,41"	134
Módulo N° 100 Vértice 2	45° 01' 57,90"	74° 02' 16,11"	0
Módulo N° 100 Vértice 3	45° 01' 58,11"	74° 02' 21,01"	27
Módulo N° 100 Vértice 4	45° 02' 08,73"	74° 02' 18,52"	143

Tabla 1: Distancia de las estructuras ubicadas fuera del área de concesión (según Res.Ex.N°5247/2011, de la subsecretaría de las Fuerzas Armadas. Datum WGS 84)	Fuente: Informe de Denuncia Sernapesca Ninualac 2 (Anexo 2)
Descripción de los hechos: Según lo informado por organismo sectorial en Informe de Fiscalización, las estructuras dispuestas fuera del área de concesión, se ubican en las distancias que a continuación se señalan; Pontón de habitabilidad 233 m, Plataforma de ensilaje 596 m, Plataforma de materiales 748 m, Vértice 1 Módulo N°100 134m, Vértice 2 Módulo N°100 0m, Vértice 3 Módulo N°100 27m y Vértice 4 Módulo N°100 143m.
