INFORME DE FISCALIZACIÓN AMBIENTAL

CES CHIVATO RNA 110441

DFZ-2017-5925-XI-RCA-IA

Abril de 2016

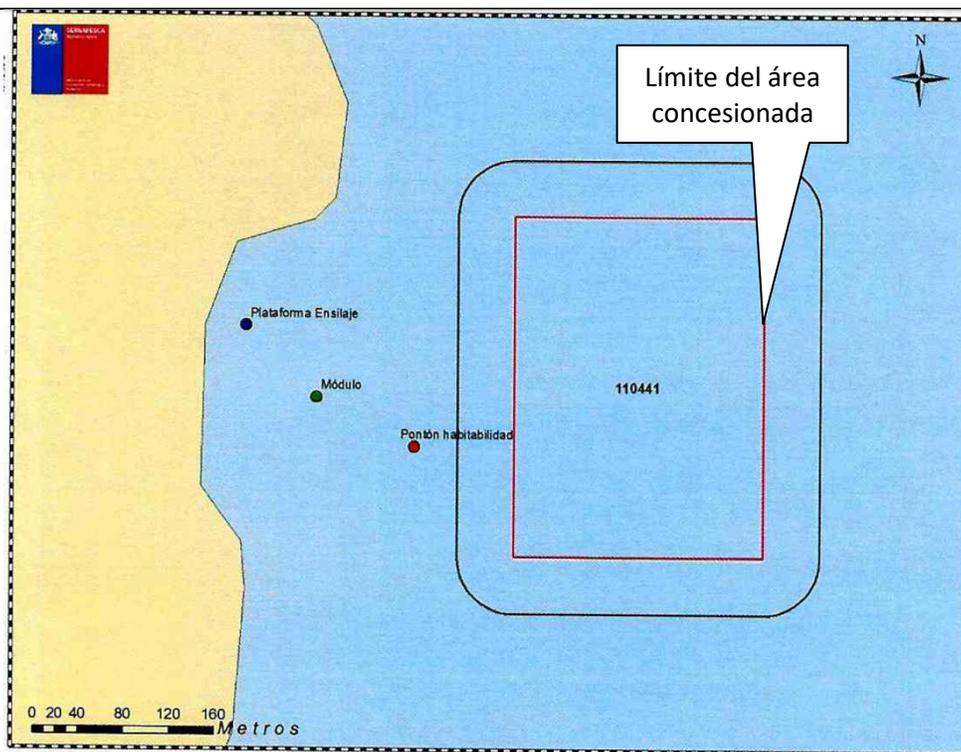
Figura 1: Layout concesión y CES Chivato 2016

Específicamente el informe da cuenta que el módulo de cultivo N° 100, el pontón de habitabilidad y la plataforma de ensilaje, están operando fuera del área de concesión otorgada. (Ver figura 1)

Esta imagen se encuentra contenida en el Informe sectorial y da cuenta de la ubicación de Módulo de cultivo (balsa jaula), Plataforma de ensilaje y pontón de habitabilidad, fuera del área de concesión (marco rojo) en la inspección de 26 de abril de 2016.

Según lo informado por organismo sectorial en Informe de denuncia, las estructuras dispuestas fuera del área de concesión durante la inspección realizada el 26 de abril de 2016, se ubican en las distancias que a continuación se señalan; Pontón de habitabilidad 89 m, Plataforma de ensilaje 237 m y Módulo N°100 176 m.

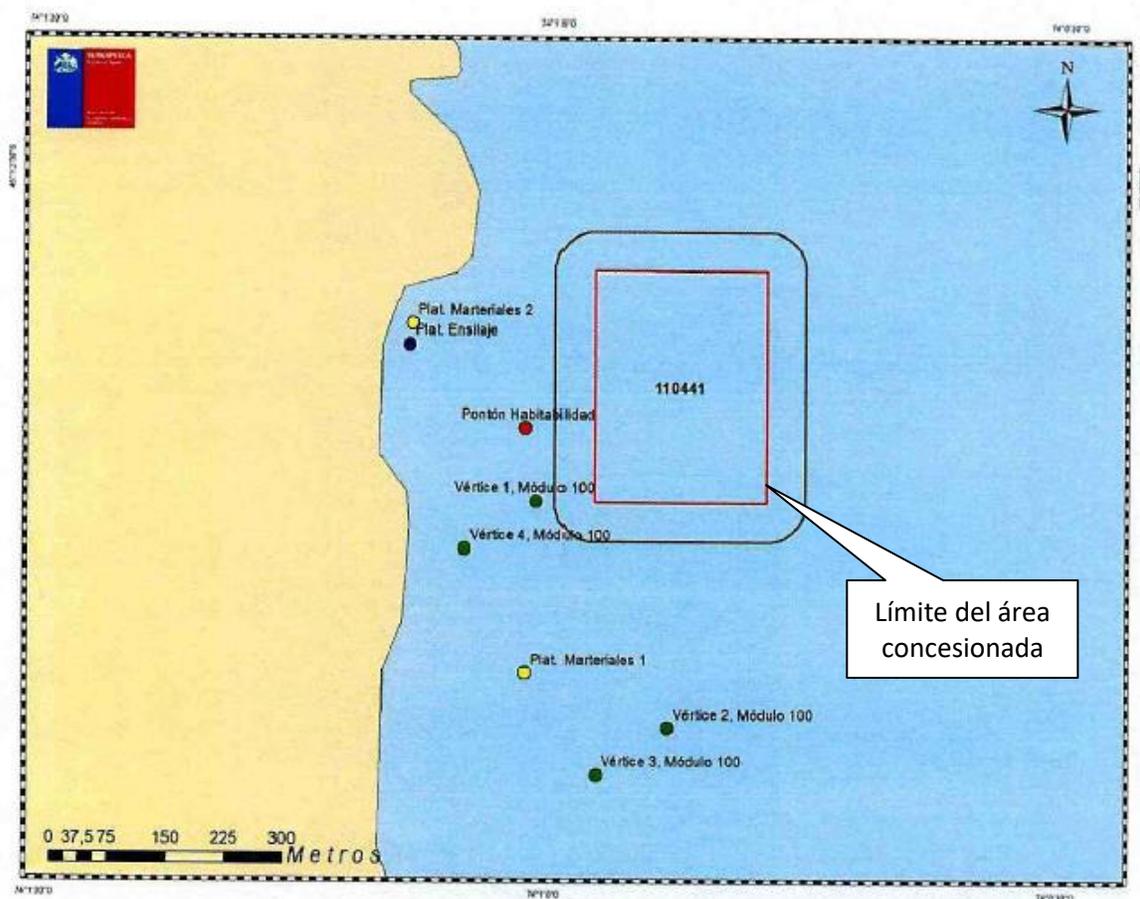
Figura 2: Layout concesión y CES Chivato 2015

Sernapesca en el informe de denuncia da cuenta, además, de Fiscalización efectuada el 01 de marzo de 2015, donde también se constató que las estructuras flotantes se encontraban fuera del área de concesión, ver figura 2.

Esta imagen da cuenta de la ubicación de diversas estructuras flotantes constatadas en la inspección de 01 de marzo de 2015.
