**INFORME DE FISCALIZACIÓN AMBIENTAL**

**CES VICTORIA**

**DFZ-2017-5928-XI-RCA-IA**

**Diciembre de 2016**

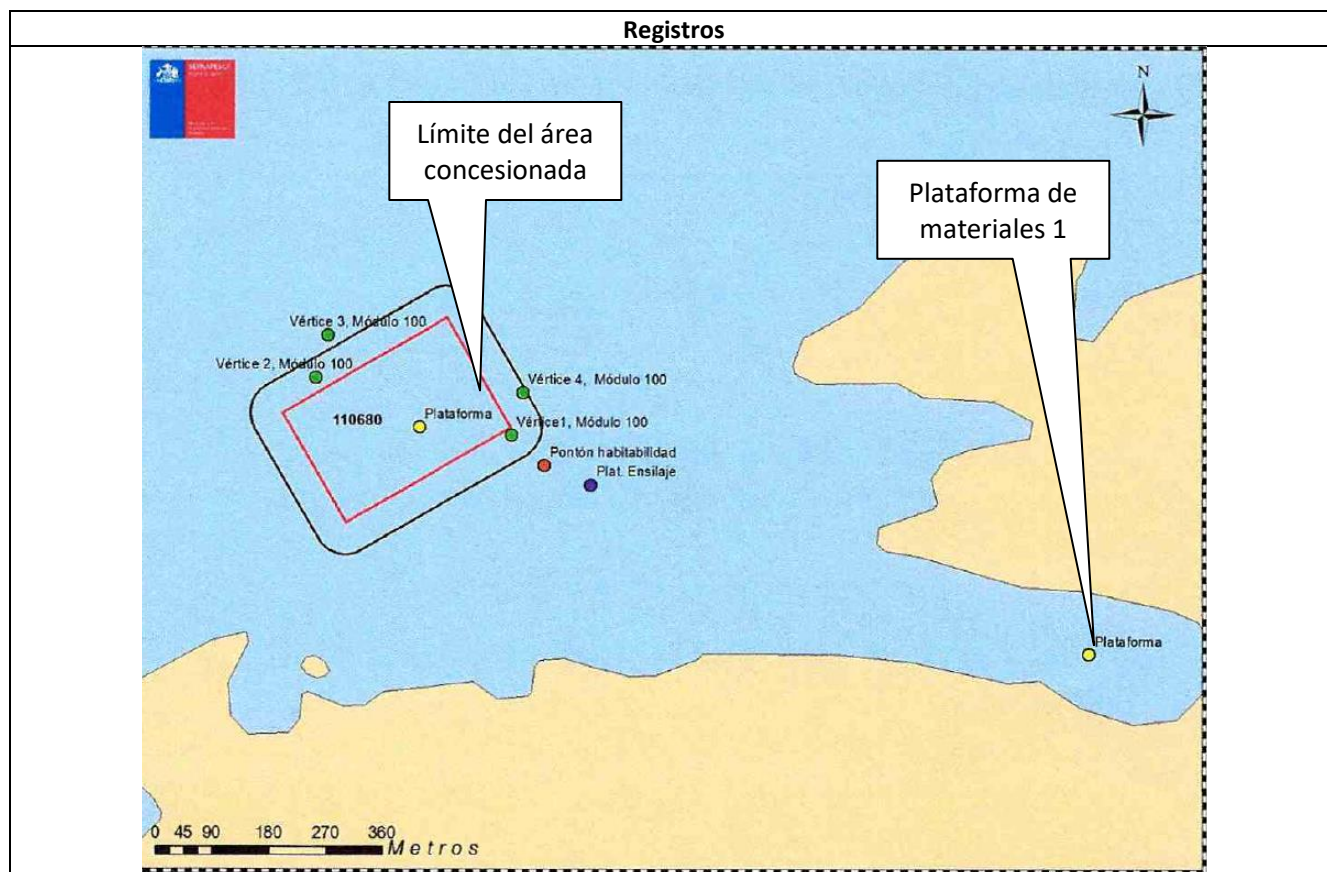
**Figura 1: Layout concesión y CES Victoria**

Esta imagen se encuentra contenida en el Informe sectorial y da cuenta de la ubicación de la balsa jaula, pontón de habitabilidad, plataforma de materiales 1 y plataforma de ensilaje los cuales se posicionan fuera del área de concesión (marco rojo).

**Descripción de los hechos:**  
Según lo informado por organismo sectorial en Informe de denuncia, las estructuras dispuestas fuera del área de concesión, se ubican en las distancias que a continuación se señalan; Pontón de habitabilidad 93 m, Plataforma de ensilaje 155 m, Plataforma de materiales N°1 980m, Vértice 1 Módulo N°100 13m, Vértice 2 Módulo N°100 22m, Vértice 3 Módulo N°100 71m y Vértice 4 Módulo N°100 44m.
