INFORME TÉCNICO DE FISCALIZACIÓN AMBIENTAL

CES TISNE

DFZ-2017-5555-XI-RCA-IA

Septiembre 2017

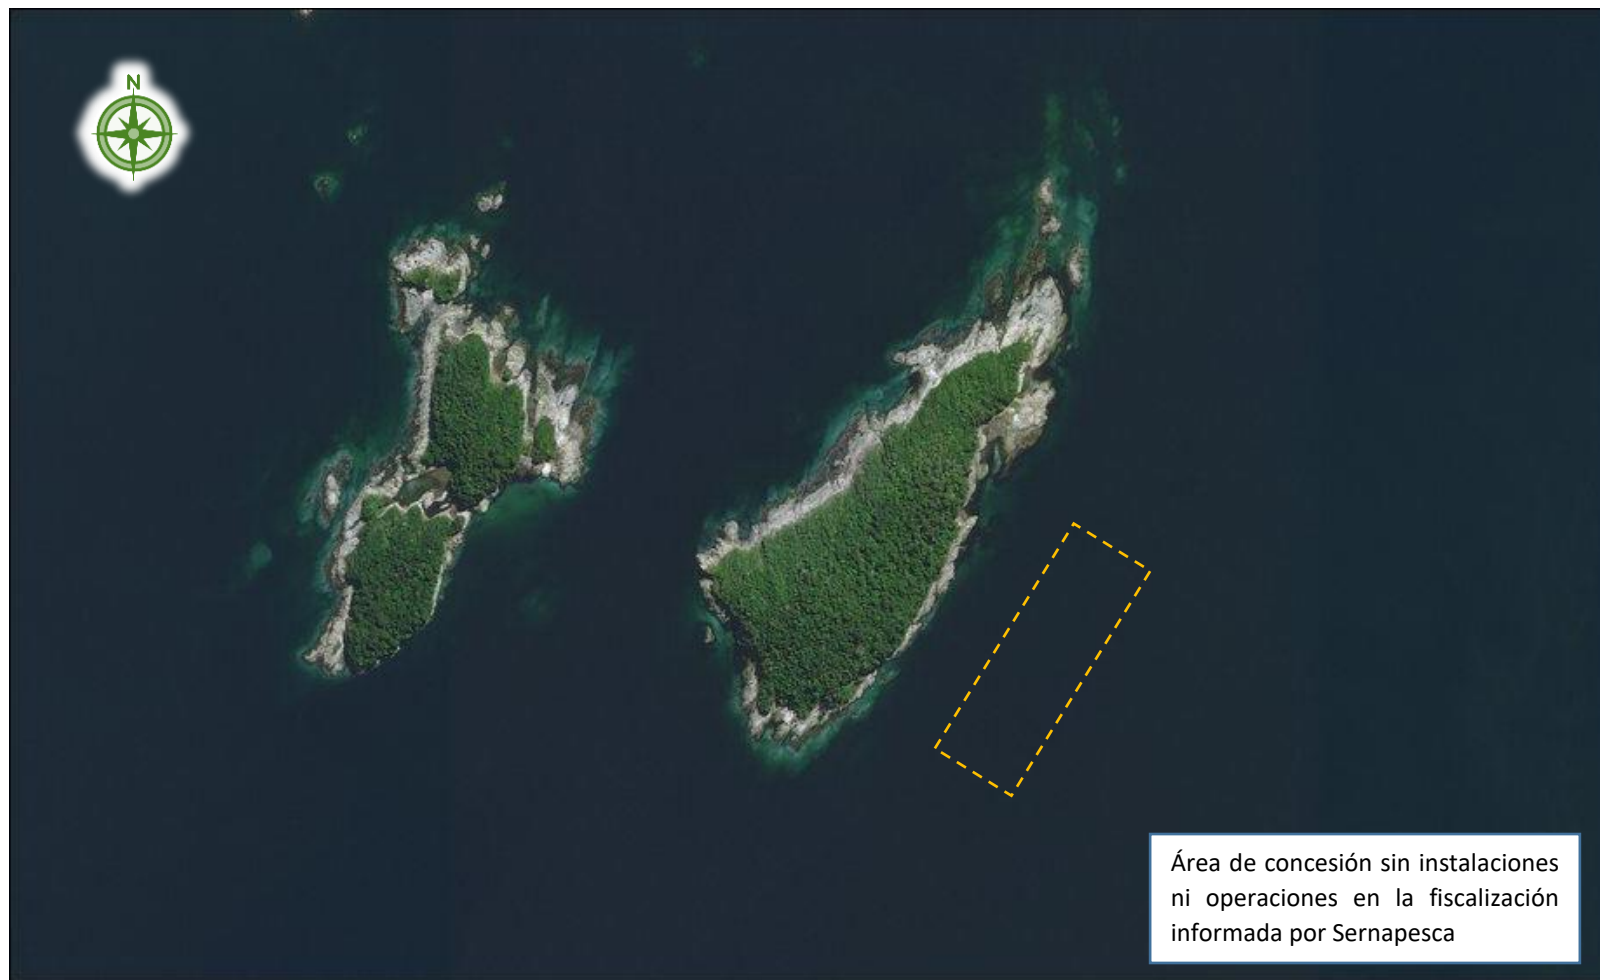
Figura 3. Layout del proyecto ((Fuente: Elaboración propia en base a imagen Google Earth)..

Área de concesión sin instalaciones
ni operaciones en la fiscalización
informada por Sernapesca

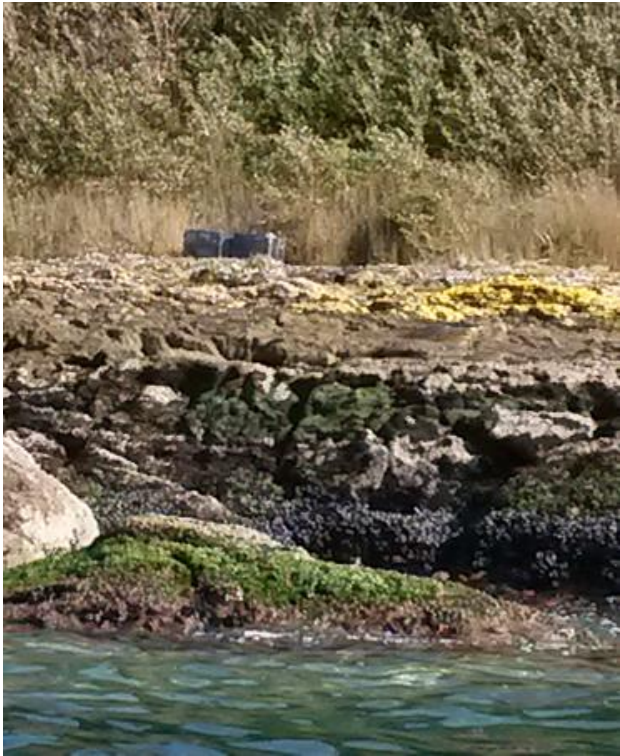
<p>Hecho (s): Durante las actividades de inspección del borde costero, se constató la presencia de flotador negro rectangular tipo pasillo de módulo y restos de plumavit provenientes de una boya, aproximadamente 1 m3</p>

Fotografía N° 1.	Fecha: 27 de septiembre 2017	Fotografía N° 2.	Fecha: 27 septiembre 2017
Descripción del medio de prueba: Se aprecia flotador negro rectangular en borde costero.		Descripción del medio de prueba: Se aprecia resto de plumavit en borde costero.

N° Hecho constatado	Materia específica objeto de la fiscalización ambiental.	Exigencia asociada	Hallazgo
1	Uso Borde Costero	RCA N°331/2012 Considerando 4.1, Normas de emisión y otras normas ambientales; D.S. N° 320/01 MINECON “Reglamento Ambiental para la acuicultura”	Presencia de flotador negro rectangular tipo pasillo de módulo y restos de plumavit provenientes de una boya, dispuestos en el borde costero aledaño al área de concesión del CES Tisne.
