INFORME TÉCNICO DE FISCALIZACIÓN AMBIENTAL

Vertedero Cochrane

DFZ-2017-6092-XI-SRCA-IA

Septiembre 2017

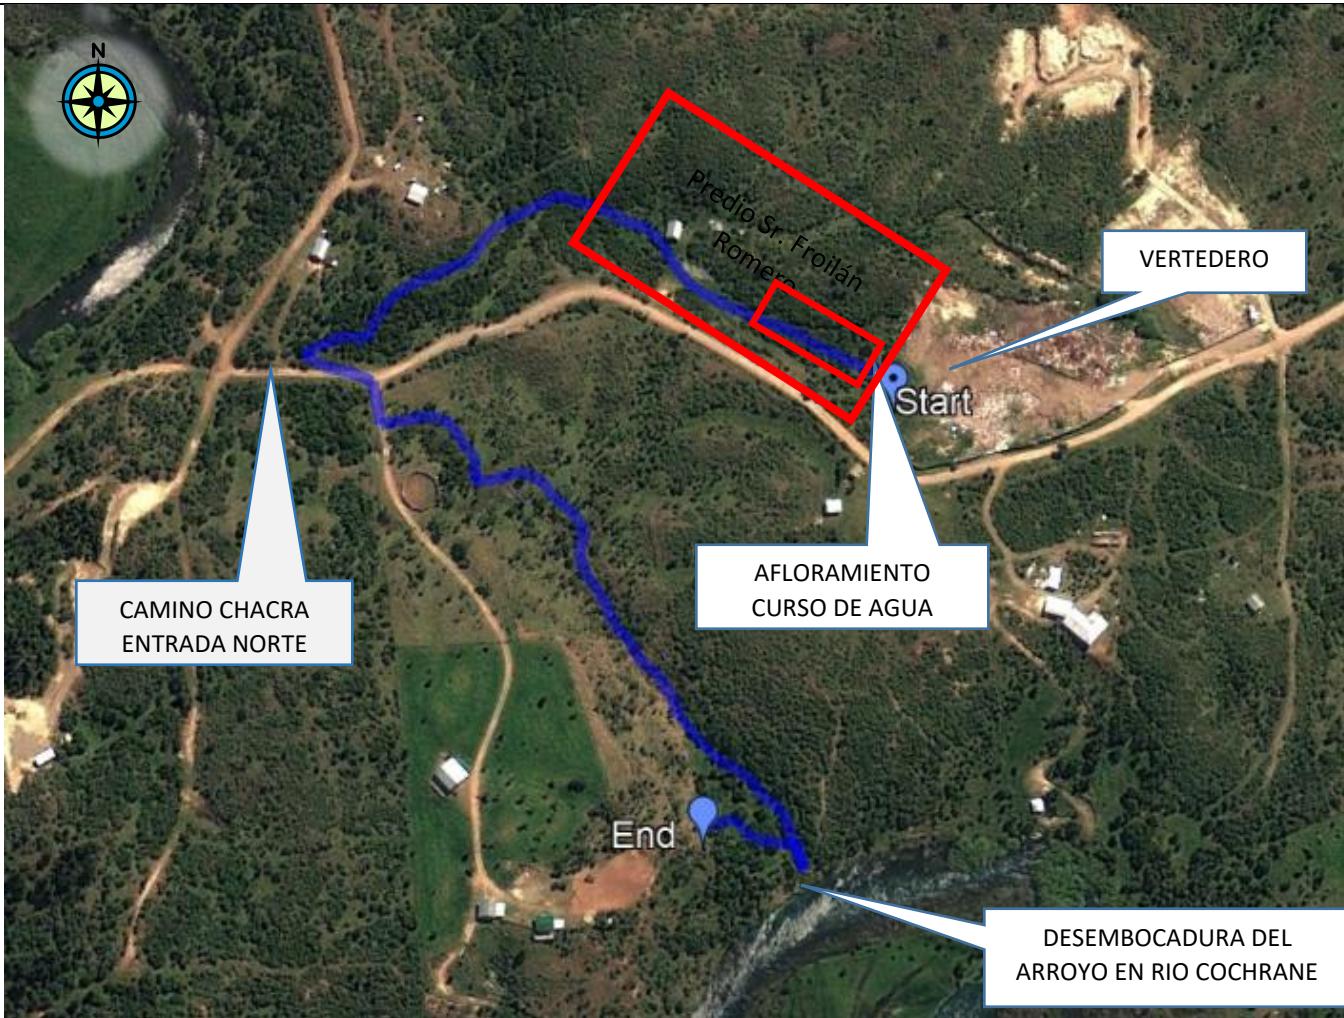
Imagen 2. Trayecto del arroyo o curso de agua que nace del vertedero Cochrane

La línea azul corresponde al recorrido del curso de agua desde su nacimiento en el costado oeste del Vertedero de Cochrane, hasta su desembocadura en el río Cochrane. Atraviesa completamente la propiedad del Sr. Froilán Romero en su costado sur, frente al camino Chacra norte (propiedad enmarcada en rectángulo rojo de mayor tamaño). El rectángulo menor esquematiza la zona aproximada donde se percibió el olor de materia en descomposición.

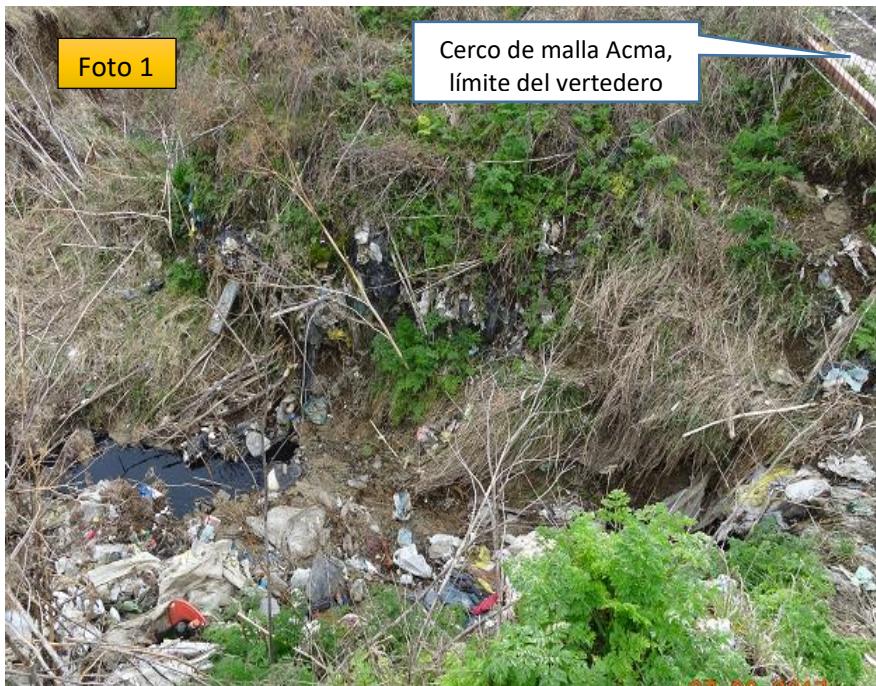
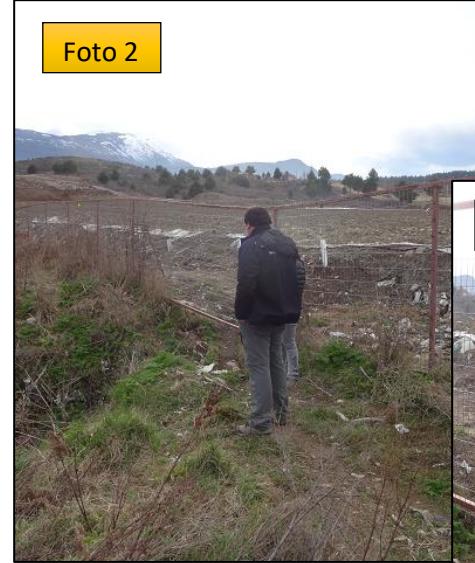
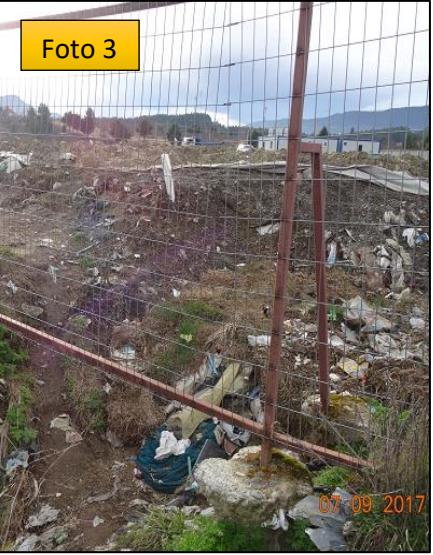
<div>Foto 3</div>	
Fotografía 1.	Fecha: 07 septiembre 2017	Fotografía 2-3	Fecha: 07 septiembre 2017
Coordenadas UTM DATUM WGS84 HUSO 18G		Norte: 4.764.013	Este: 681.995
Descripción del medio de prueba: Afloramiento de lixiviados y nacimiento del curso de agua en la propiedad de Don Froilán Romero, el cerco de malla Acma (se aprecia en fotografías 1 y 3) limita su predio con el vertedero de Cochrane. En las fotografías se puede apreciar, además, la mezcla de tierra y desechos domiciliarios tanto en el terreno del vertedero como en el terreno privado.

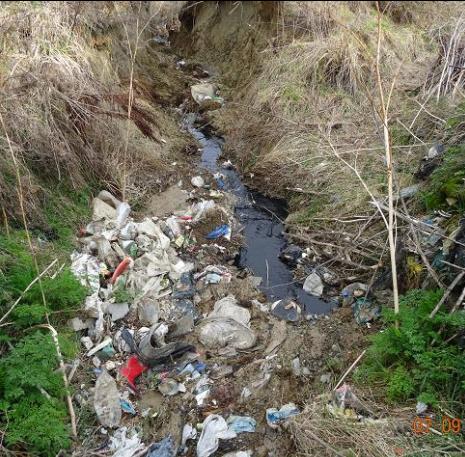
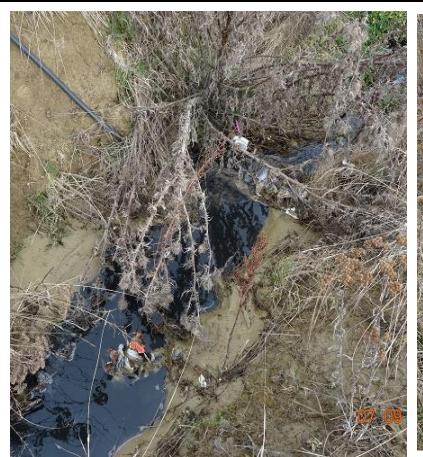
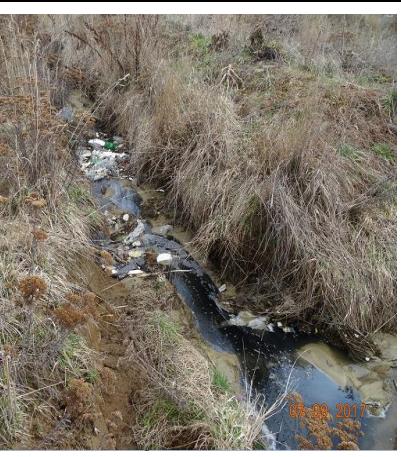
Fotografía 4.	Fecha: 07 septiembre 2017	Fotografía 5-6	Fecha: 07 septiembre 2017
Descripción del medio de prueba: Trayecto del curso de agua en el predio del Sr. Romero, se aprecia desechos en el cauce y sedimento color negro		Descripción del medio de prueba: Trayecto del curso de agua en el predio del Sr. Romero, se aprecia desechos en el cauce y sedimento color negro

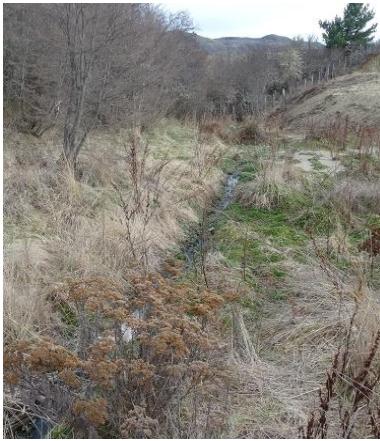
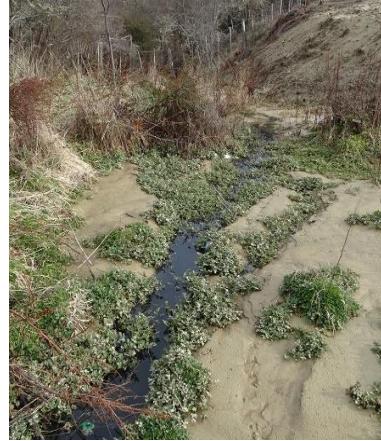
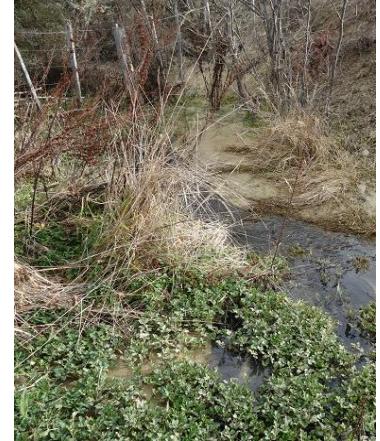
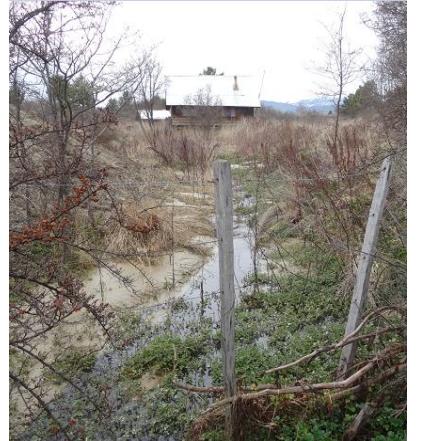
Fotografía 7-8.	Fecha: 07 septiembre 2017	Fotografía 9-10.	Fecha: 07 septiembre 2017
Descripción del medio de prueba: Trayecto del curso de agua en el predio del Sr. Romero, se aprecia sedimento color negro y cerco divisorio con terreno Sr. Huenchuhuala.		Descripción del medio de prueba: Paso del curso de agua del predio del Sr. Romero al terreno Sr. Huenchuhuala. En la Fotografía N°10 se puede apreciar la casa del Sr. Romero, por cuyo frente pasa el curso de agua

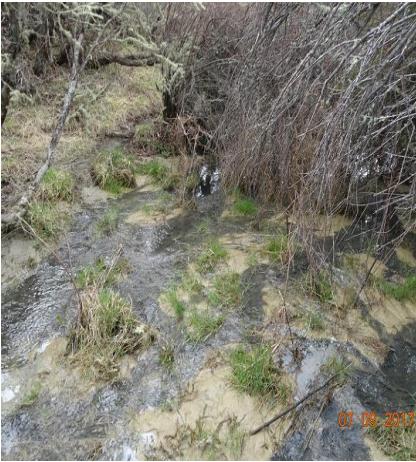
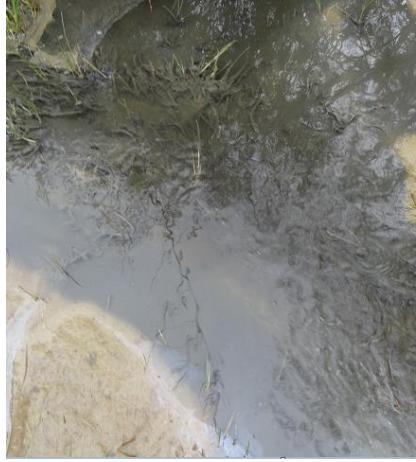
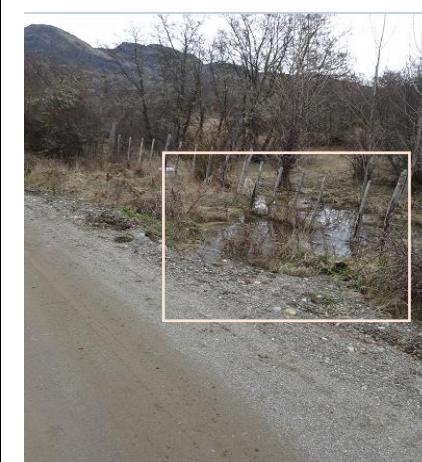
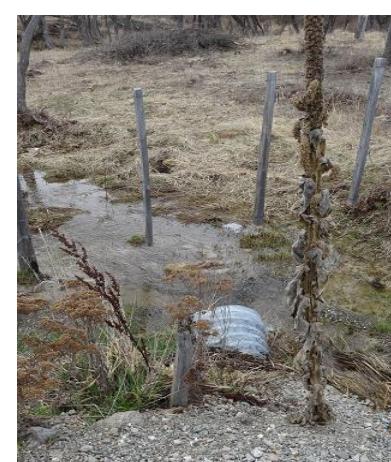
Fotografía 11 y 12.	Fecha: 07 septiembre 2017	Fotografía 13 y 14	Fecha: 07 septiembre 2017	
Descripción del medio de prueba: Trayecto del curso de agua en el predio del Sr. Huenchuhuala. Aumento del cauce por descarga de otros afluentes al curso de agua. Se aprecia sedimento color grisáceo y mohos		Descripción del medio de prueba: Punto donde el curso de agua o arroyo, a estas alturas, atraviesa el camino chacra entrada norte.

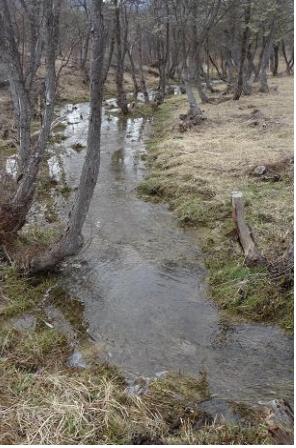
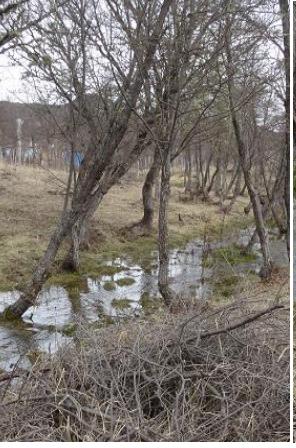
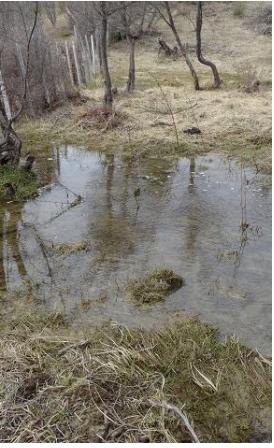
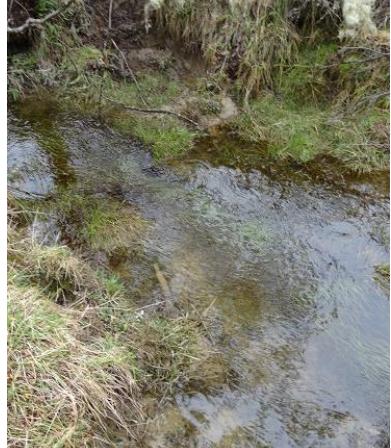
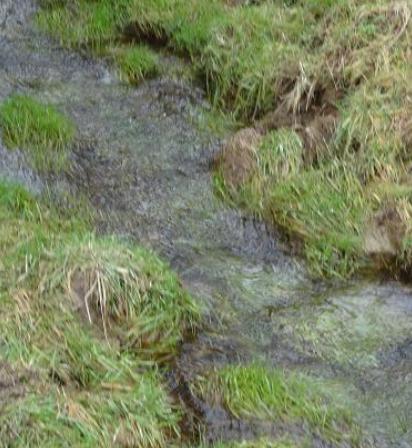
Fotografías 15, 16 y 17.	Fecha: 07 septiembre 2017	Fotografía 18 y 19.	Fecha: 07 septiembre 2017	
Descripción del medio de prueba: Recorrido del arroyo por predios ubicados al sur del vertedero. Se aprecia sedimento grisáceo y mohos pero en menor cantidad		Descripción del medio de prueba: Recorrido del arroyo por predios ubicados al sur del vertedero. 150 a 200 m previo a su desembocadura, se aprecia curso de agua transparente

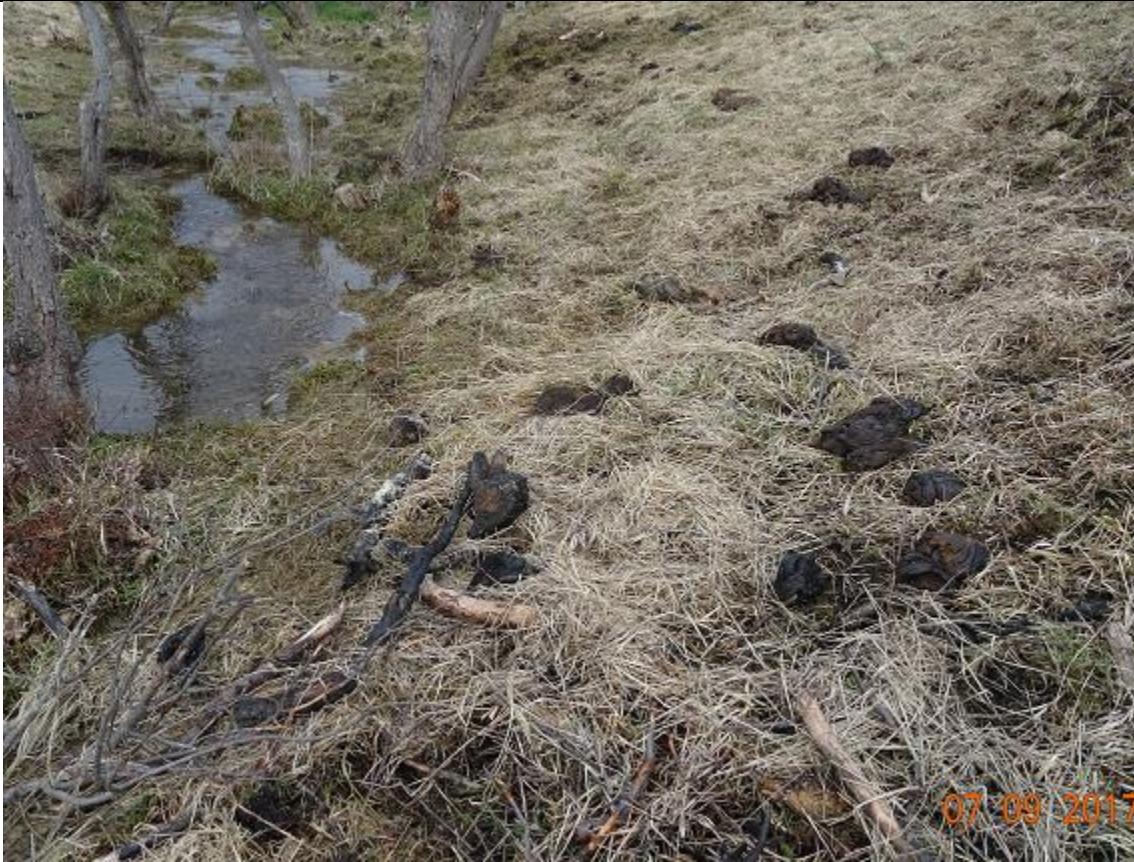
Fotografía 20.

Presencia de heces de bovinos, a orillas del arroyo a unos 400 metros aproximadamente del afloramiento del curso de agua. Esto da cuenta del uso del arroyo para consumo de agua de bebida, por parte de animales de abasto de los predios vecinos al vertedero de Cochrane

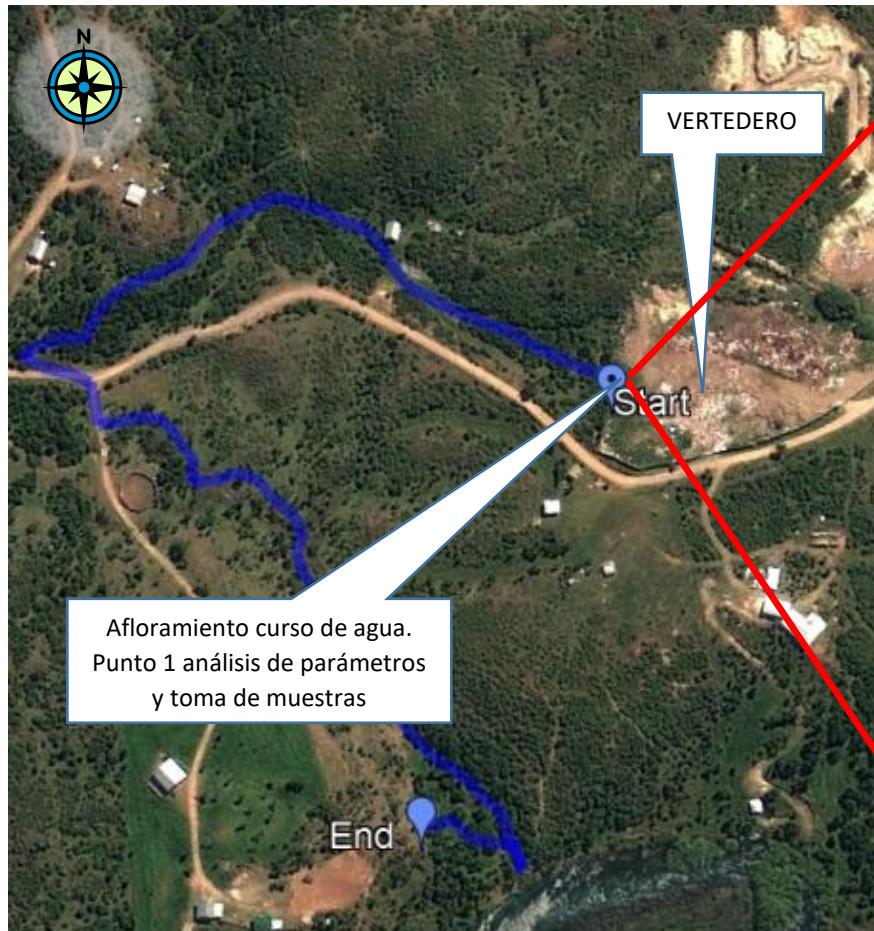
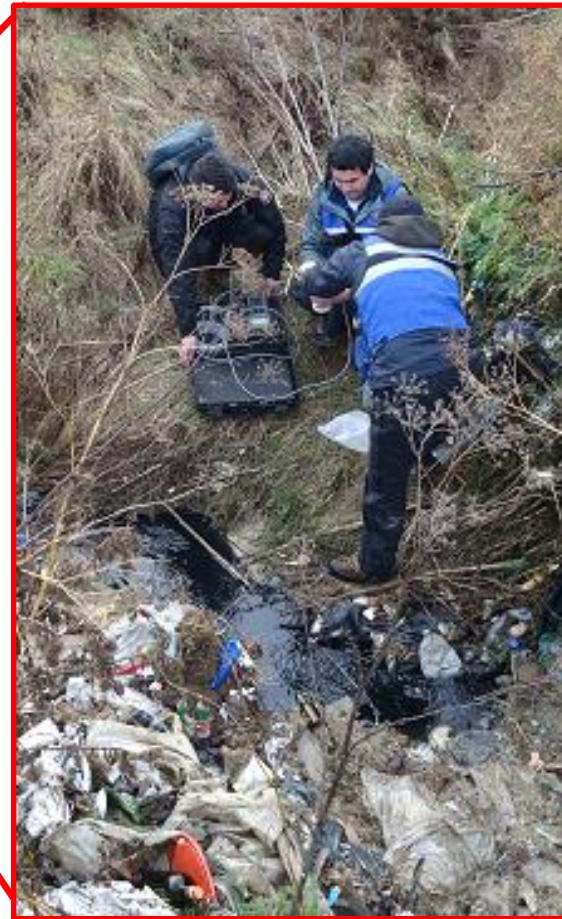
Fotografía N°21.

<p>El punto 1 (foto N°21) corresponde al lugar de afloramiento del curso de agua, el punto N°2 corresponde a lugar inmediatamente previo a que el arroyo cruce el camino Chacras entrada norte (320 m app, desde el afloramiento del curso de agua) y los puntos N°3 y N°4, corresponden a los muestreos efectuados aguas arriba y aguas abajo de la confluencia del arroyo con el Río Cochrane. Destaca la ausencia de oxígeno en el punto N°1 de muestreo</p>							ID MUESTRA	COORDENADAS		T°/°C	pH	CONDUCTIVIDAD (us/cm) a 25°C	OD		NORTE	ESTE	Mg/l	%	Punto 1	4.764.013	681.995	5,79	6,7	1089	0	0	Punto 2	4.764.093	681.755	5,72	7,62	486	7,92	64,5	Punto 3	4.763.826	681.937	7,44	8,22	123	10,71	93,2	Punto 4	4.763.818	681,913	7,51	8,02	140	11,93	102,1
ID MUESTRA	COORDENADAS		T°/°C	pH	CONDUCTIVIDAD (us/cm) a 25°C	OD																																															
	NORTE	ESTE				Mg/l	%																																														
Punto 1	4.764.013	681.995	5,79	6,7	1089	0	0																																														
Punto 2	4.764.093	681.755	5,72	7,62	486	7,92	64,5																																														
Punto 3	4.763.826	681.937	7,44	8,22	123	10,71	93,2																																														
Punto 4	4.763.818	681,913	7,51	8,02	140	11,93	102,1

Funcionarios de la DGA, efectúan medición de los siguientes parámetros en terreno; Conductividad, % oxígeno disuelto, Concentración oxígeno disuelto, temperatura y PH. Además, tomaron muestra de agua en el mismo punto para su posterior análisis en laboratorio y medir los siguientes parámetros; Cadmio, Cloruros, Manganeso, Molibdeno, Níquel, Plomo, Zinc y Mercurio. Mediante sonda multiparámetro se constató que la muestra en este punto arroja 0 oxígeno disuelto.
