INFORME TECNICO DE FISCALIZACION AMBIENTAL

PLAN DE EXPANSION CHILE LT 2X500 KV CARDONES - POLPAICO

DFZ-2016-6025-III-RCA-IA

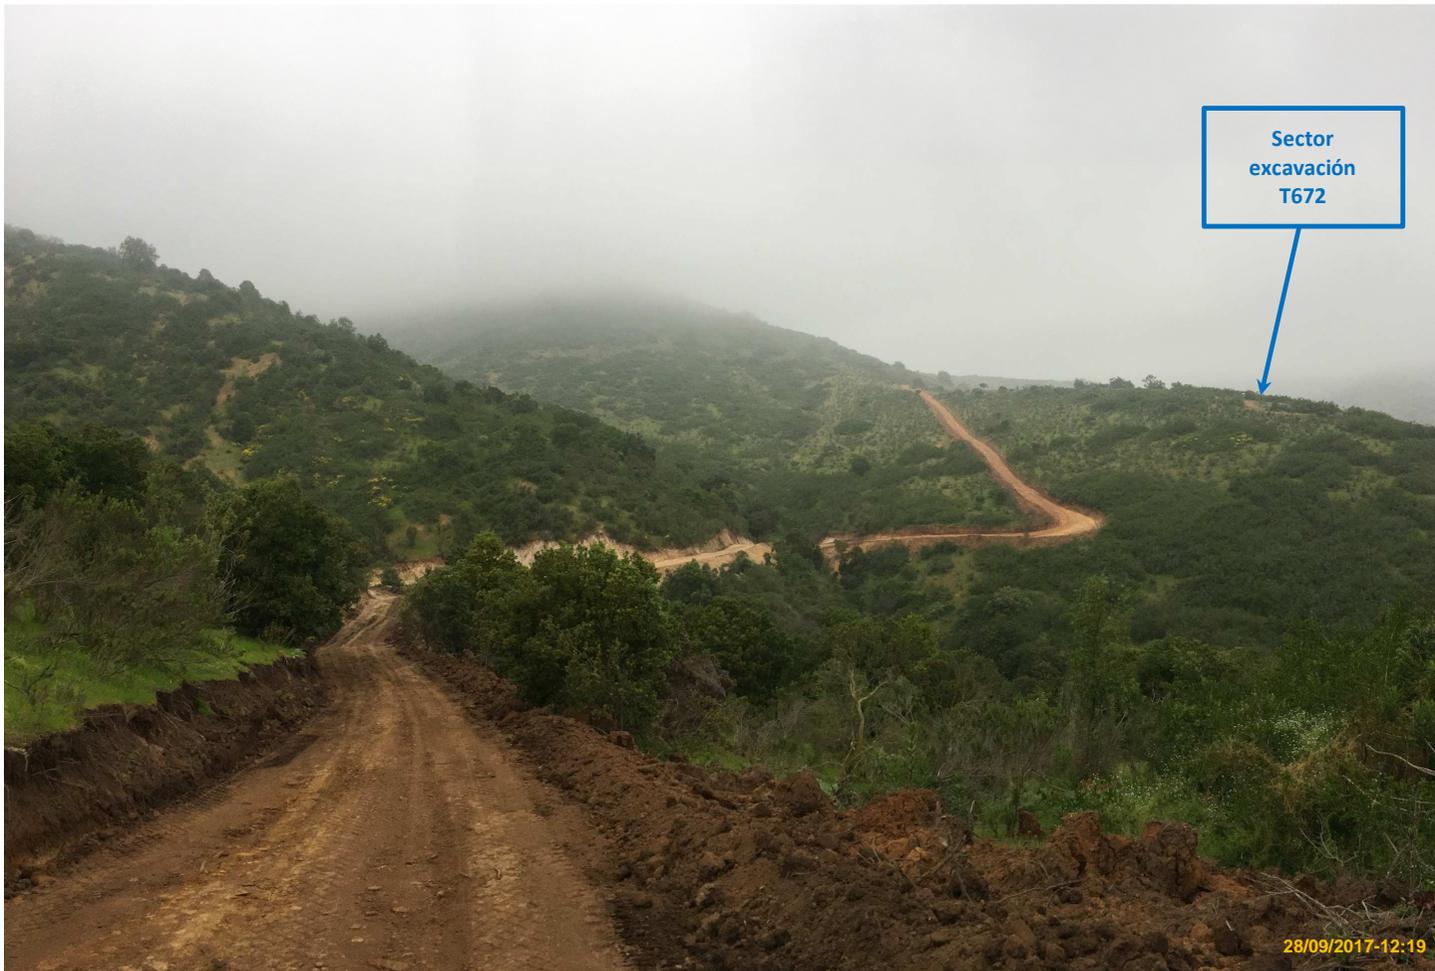
Fotografía 1.

Vista del camino construido no autorizado por el Titular para acceder hacia las torres T671, T672 y T673. La imagen está tomada bajando desde el sector de la torre T671 en dirección al sector de la torre T672 y muestra en primer plano la intervención ocasionada por dicho camino sobre las áreas densas en vegetación natural correspondientes a bosque nativo de preservación y sus efectos negativos (compactación de suelo, alteración de hábitat de belloto del Norte, taludes de tierra y quiebre en la continuidad natural de laderas con vegetación).

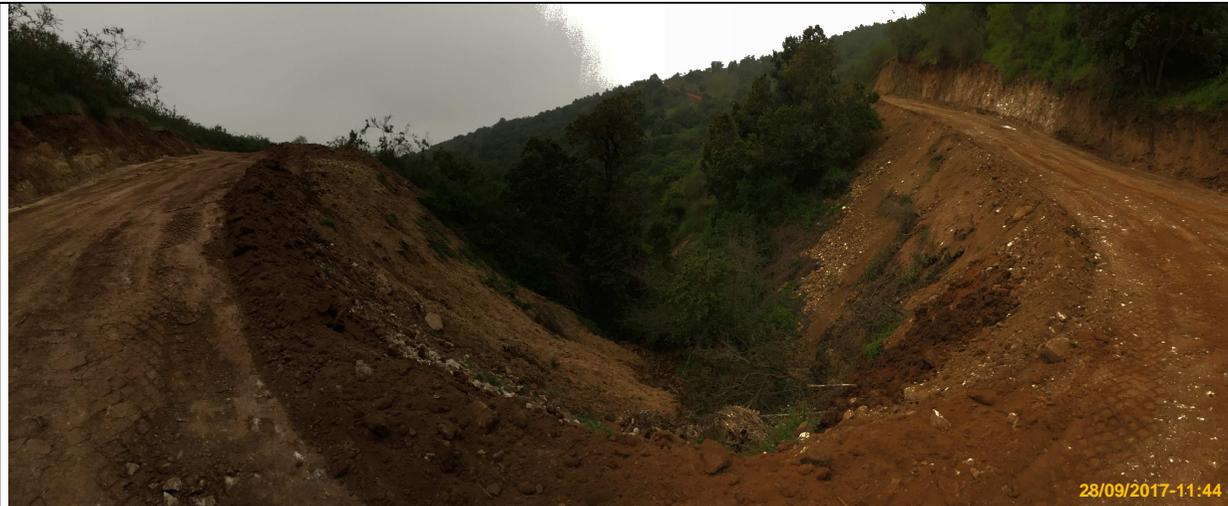
Descripción medio de prueba: Vista panorámica de la Quebrada 2 (hacia el nor-poniente) que fue atravesada por el camino de acceso a las torres T671, T672 y T673, apreciándose quiebre en la continuidad de laderas de cerro, interrupción de la continuidad natural de la quebrada, obstrucción del cauce natural de la quebrada por depositación de tierra removida, compactación de suelo e intervención de bosque de preservación. A la derecha, se aprecia la información de línea de base respecto a la vegetación existente en el sector intervenido, con presencia de las especies en categoría de conservación “Vulnerable” *Beilschmiedia miersii* y la especie en categoría de “Preocupación menor” *Puya chilensis*, según el Adenda, Anexo 10.9, PAS 150

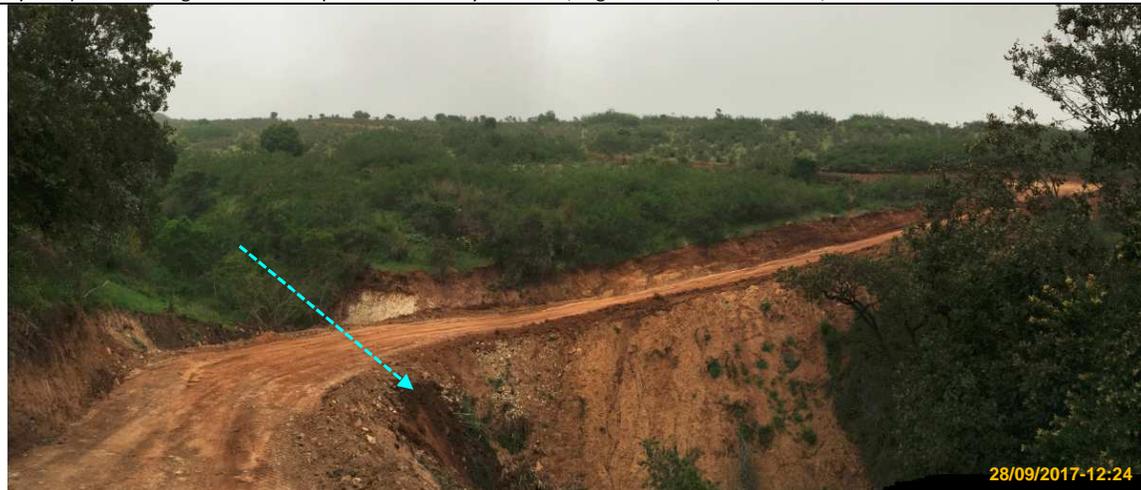
Descripción medio de prueba: La línea punteada de color amarillo evidencia interrupción de la continuidad natural de la Quebrada 2, por construcción de camino de acceso no autorizado. Además, se aprecia formación de taludes en la quebrada.

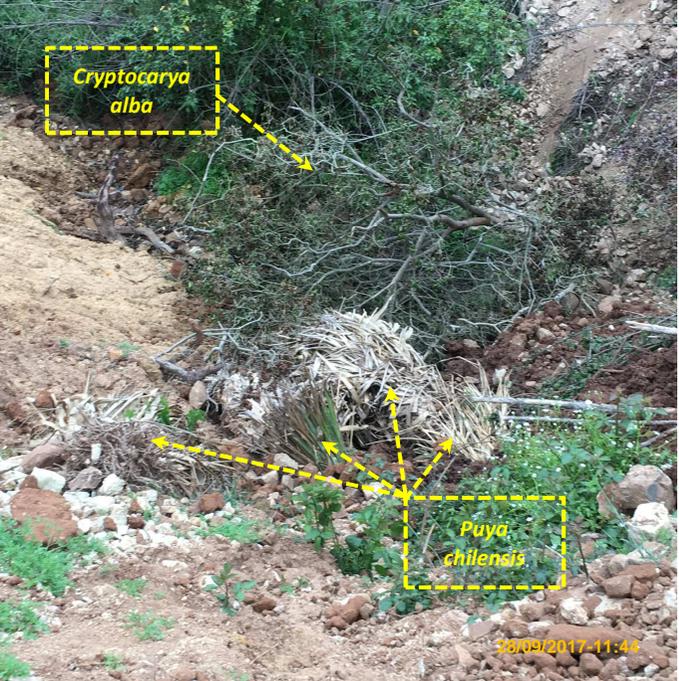
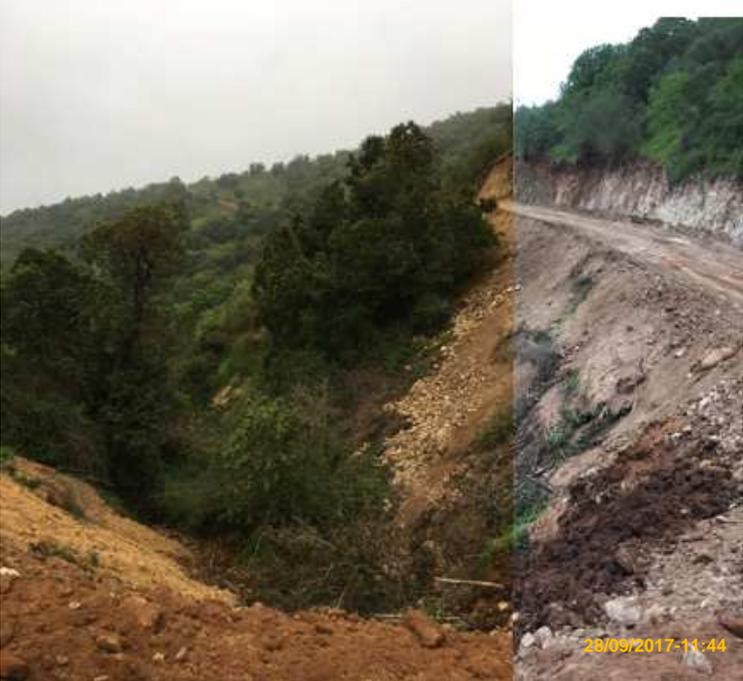
Fotografía 10.	Fecha: 28 de septiembre de 2017.	Fotografía 11.	Fecha: 28 de septiembre de 2017.		
Coordenadas WGS84, Huso 19	Norte: 6.383.090 m.	Este: 277.626 m.	Coordenadas WGS84, Huso 19	Norte: 6.383.090 m.	Este: 277.626 m.
Descripción medio de prueba: Evidencia de destrucción de al menos 4 ejemplares de <i>Puya chilensis</i> (Chagual) y uno de <i>Cryptocarya alba</i> (Peumo) ¹⁷ constatados al interior de la Quebrada 2, pertenecientes al bosque de preservación de Belloto de Norte, debido a la construcción de camino de acceso no autorizado.			Descripción medio de prueba: Vista interior de la Quebrada 2, en donde se aprecia taludes de tierra y vegetación nativa intervenida por la construcción del camino de acceso no autorizado a las torres T671, T672 y T673.

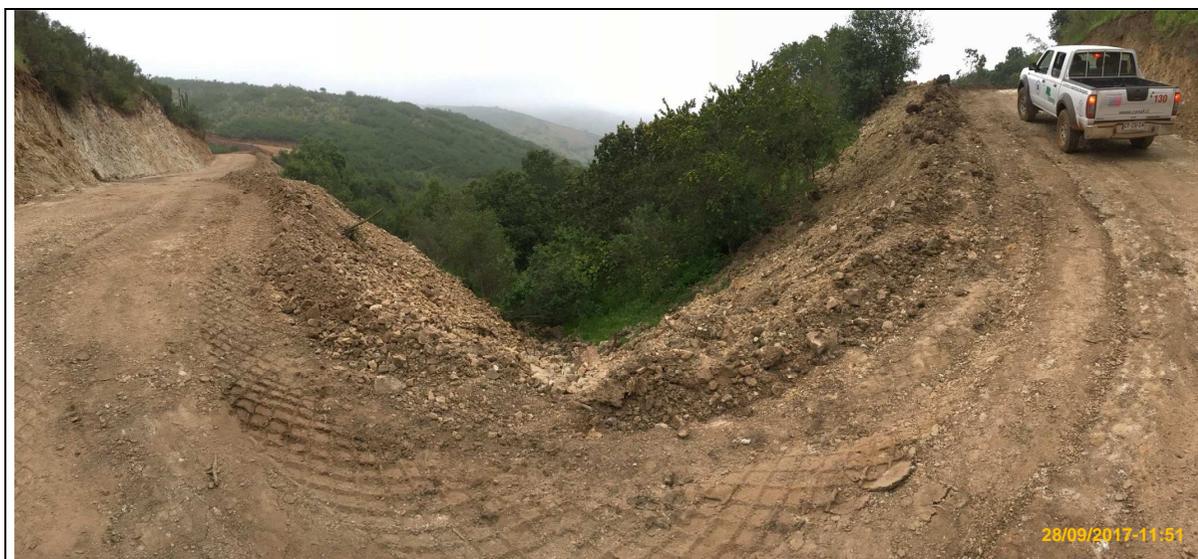
Fotografía 12.	Fecha: 28 de septiembre de 2017.	
Coordenadas WGS84, Huso 19	Norte: 6.383.210 m.	Este: 277.624 m.
Descripción medio de prueba:		
<p>Vista panorámica de la Quebrada 3 (hacia el sur-poniente) que fue atravesada por el camino de acceso a las torres T671, T672 y T673, apreciándose quiebre en la continuidad de laderas de cerro, interrupción de la continuidad natural de la quebrada, obstrucción del cauce natural de la quebrada por depositación de tierra removida, compactación de suelo e intervención de bosque de preservación. A la derecha, se aprecia la información de línea de base respecto a la vegetación existente en el sector intervenido, con presencia de las especies en categoría de conservación "Vulnerable" <i>Beilschmiedia miersii</i> y la especie en categoría de "Preocupación menor" <i>Puya chilensis</i>, según el Adenda, Anexo 10.9, PAS 150.</p>

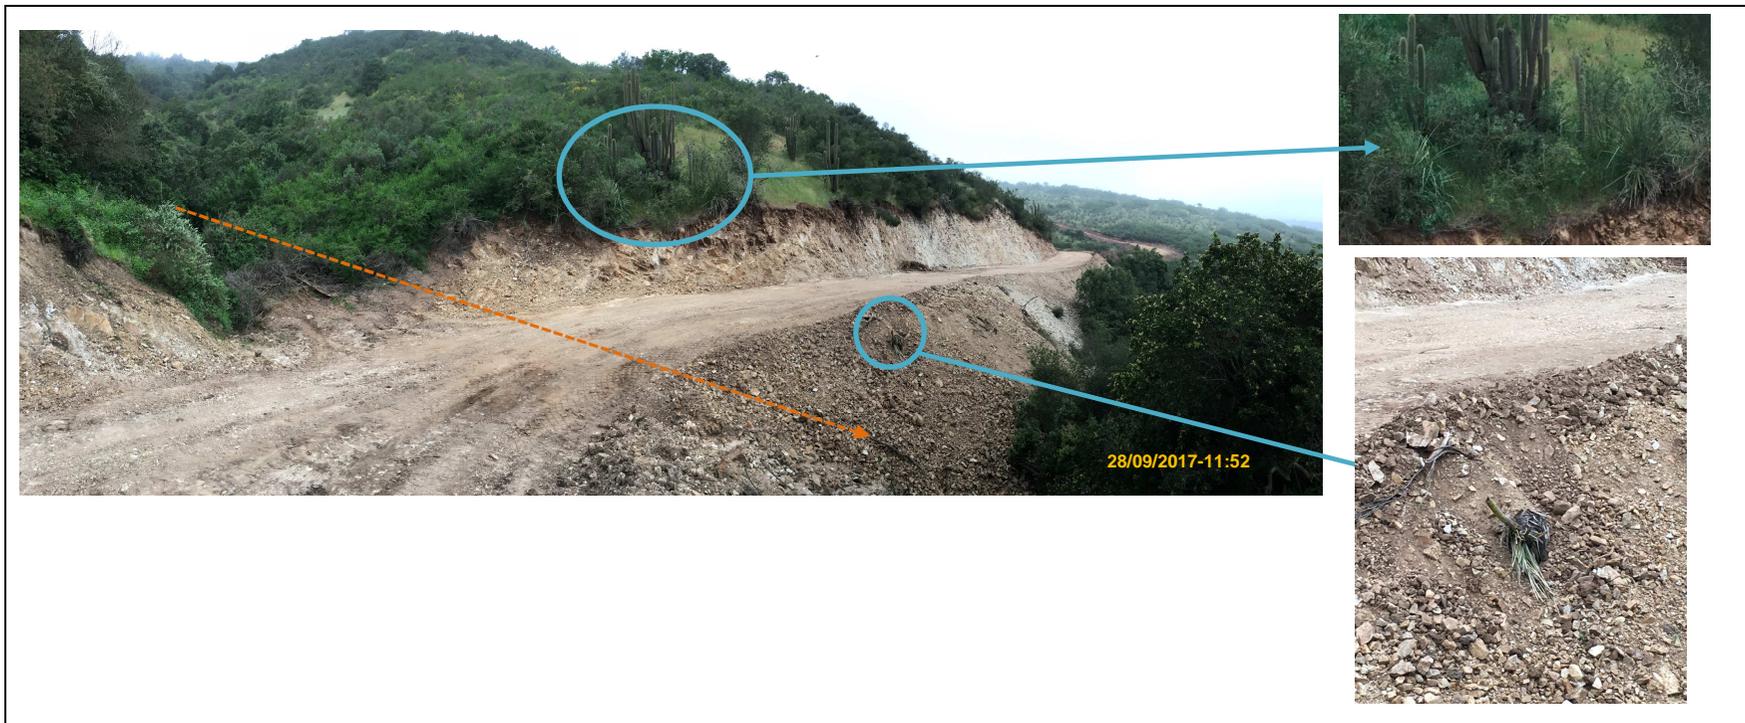
Fotografía 13.	Fecha: 28 de septiembre de 2017.	
Coordenadas WGS84, Huso 19	Norte: 6.383.210 m.	Este: 277.624 m.
Descripción medio de prueba:		
La línea punteada color amarillo evidencia interrupción de la continuidad natural de la Quebrada 3, por construcción de camino de acceso no autorizado. Además, se aprecia destrucción de ejemplar de <i>Puya chilensis</i> .

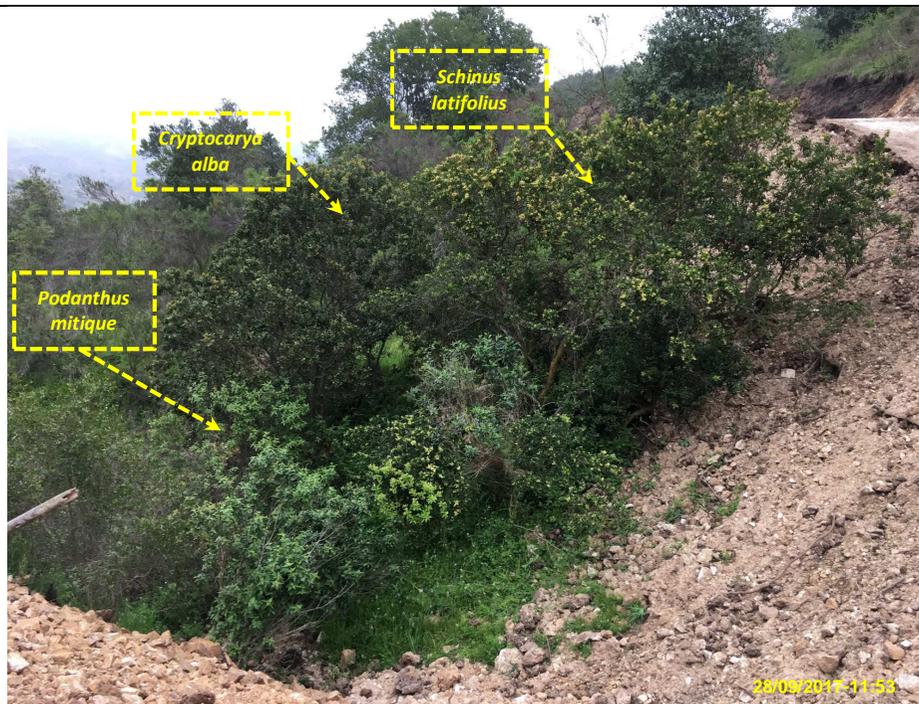
Fotografía 14.	Fecha: 28 de septiembre de 2017.	
Coordenadas WGS84, Huso 19	Norte: 6.383.210 m.	Este: 277.624 m.
Descripción medio de prueba:		
Interior de la Quebrada 3 en donde se aprecia la intervención de hábitat y vegetación de bosque de preservación de Belloto del Norte por taludes ocasionados por la construcción de camino de acceso no autorizado hacia las torres T671, T672 y T673. En la imagen se aprecian 3 especies endémicas ¹⁸ que forman parte del bosque de preservación.

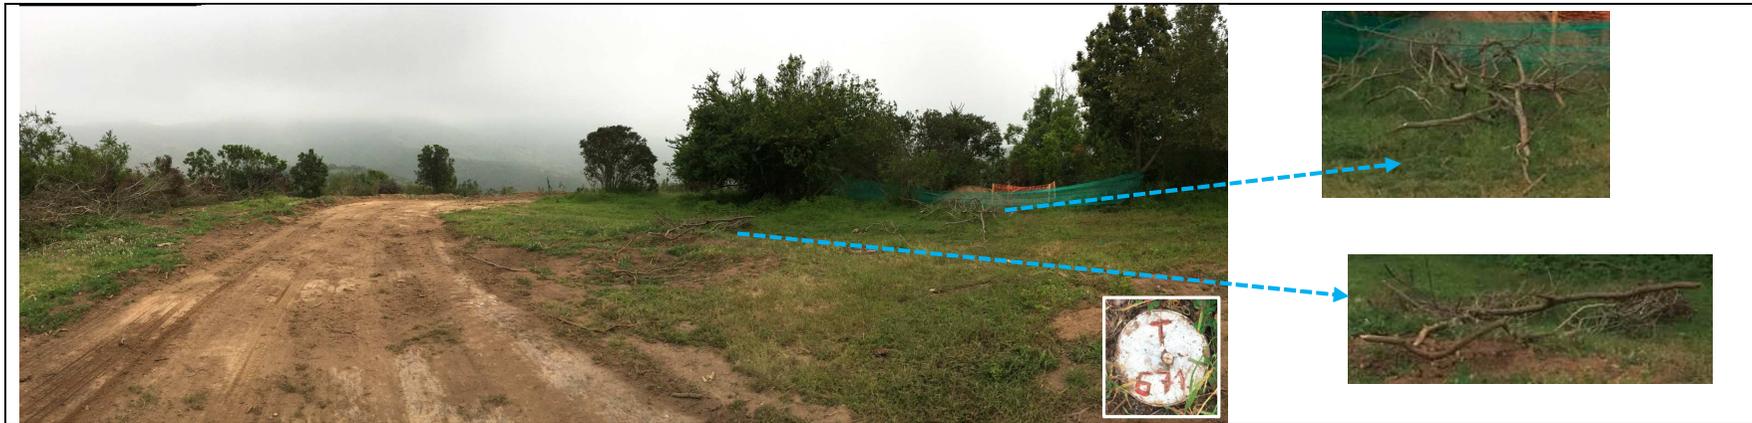
Fotografía 15.	Fecha: 28 de septiembre de 2017.
Coordenadas WGS84, Huso 19	Norte: 6.383.389 m. Este: 277.657 m.
Descripción medio de prueba: Vista del camino habilitado por el Titular para acceder al sector de construcción de la torre T671 y a la derecha el sector con vegetación arborea intervenido por los trabajos de fundaciones y evidencias de árboles autóctonos cortados.

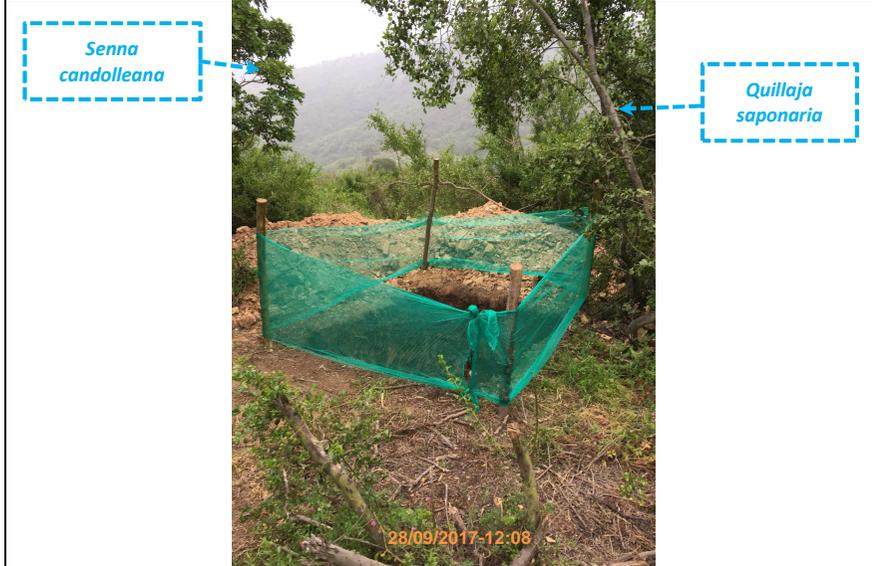
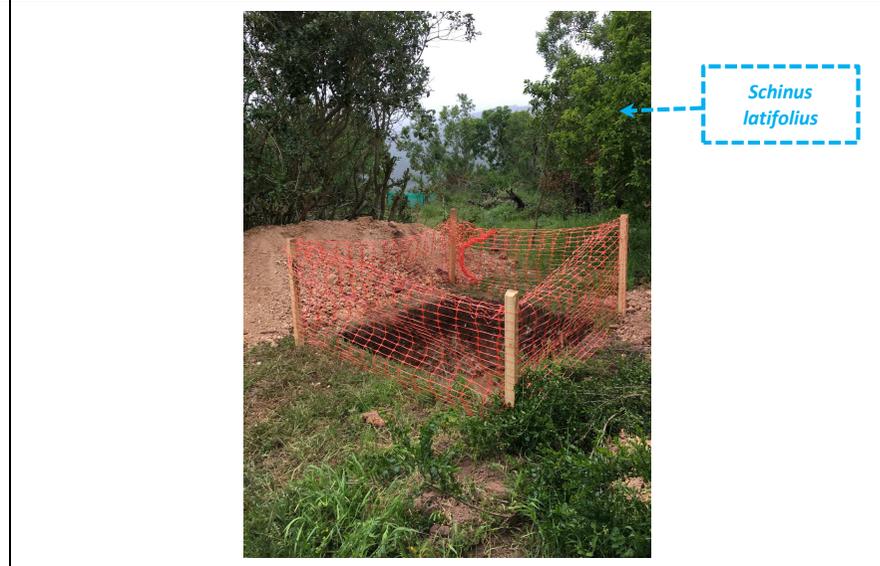
Fotografía 16.	Fecha: 28 de septiembre de 2017.	Fotografía 17.	Fecha: 28 de septiembre de 2017.
Coordenadas WGS84, Huso 19	Norte: 6.383.389 m. Este: 277.657 m.	Coordenadas WGS84, Huso 19	Norte: 6.383.389 m. Este: 277.657 m.
Descripción medio de prueba: Vista de una de las fundaciones en construcción de la torre T637 y evidencia de tierra de excavación de la torre, compactación de terreno y corta de rama superior de un individuo del <i>Quillaja saponaria</i> (Quillay), así como de intervención de hábitat del mismo y de individuo de <i>Senna candolleana</i> (Quebracho).		Descripción medio de prueba: Vista de una segunda fundación en construcción de la torre T637 y evidencia de tierra de excavación de la torre alterando hábitat de un individuo de <i>Schinus latifolius</i> (Molle).

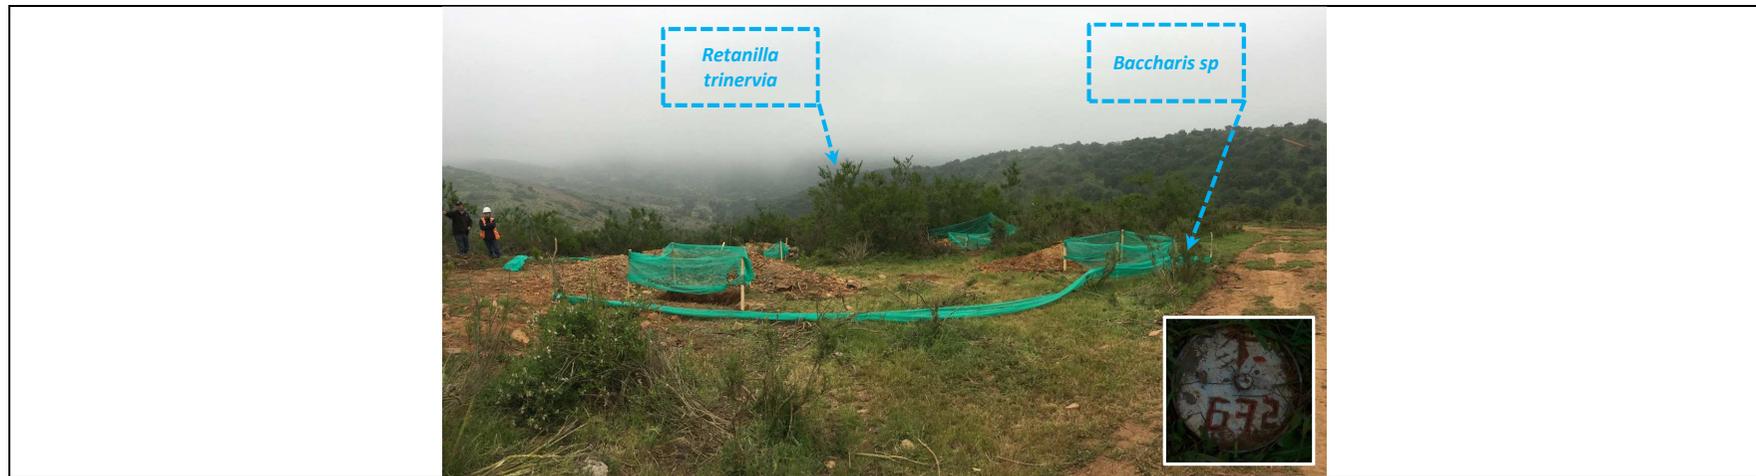
Fotografía 18.	Fecha: 28 de septiembre de 2017.	
Coordenadas WGS84, Huso 19	Norte: 6.382.973 m.	Este: 277.522 m.
Descripción medio de prueba: Vista del sector intervenido por las fundaciones en construcción de la Torre T672, en sector con presencia de matorral esclerófilo dominado por <i>Retanilla trinervia</i> (Tevo) y <i>Baccharis sp.</i> (Chilca). Además, se aprecia acumulación de tierra de la excavación de la torre.

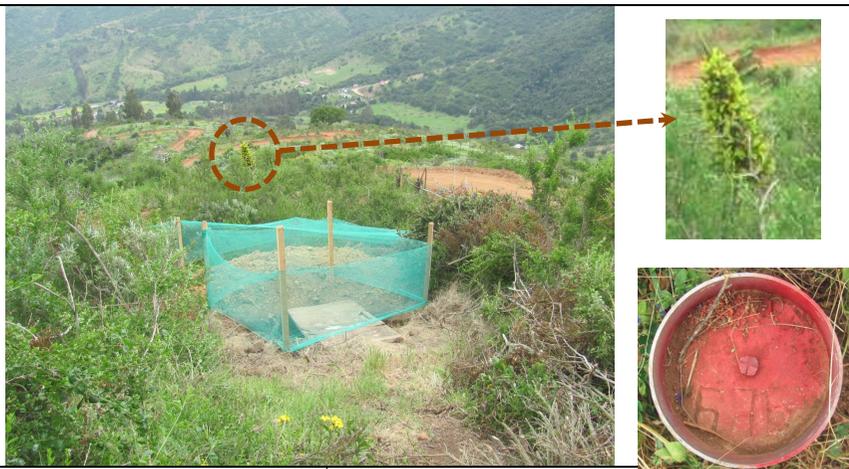
Fotografía 23. Fecha: 28 de septiembre de 2017.

Descripción medio de prueba: En la fotografía se aprecia el avance de trabajos de excavación constatados al momento de la inspección en una de las fundaciones de la torre T676, apreciándose más abajo el camino de acceso habilitado por el Titular. En medio de ambos sectores se indica en círculo punteado color café a un ejemplar de *Puya chilensis* con su característica inflorescencia de color amarillo y que forma parte de la formación xerofítica allí existente.

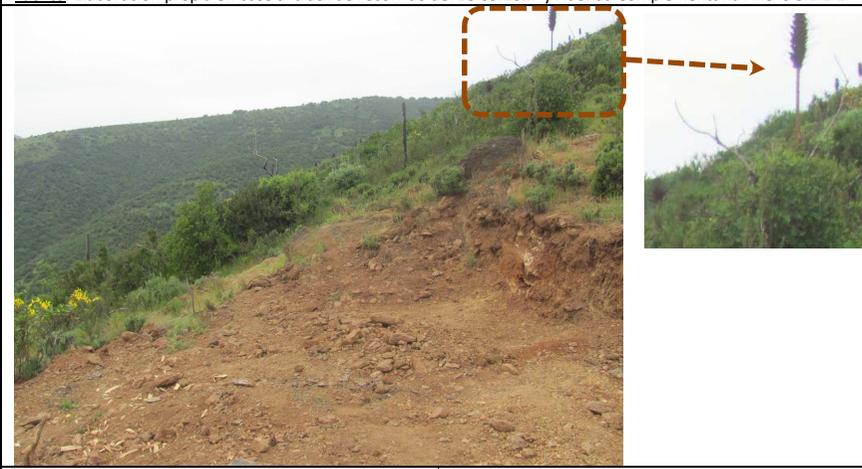
Fotografía 24. Fecha: 28 de septiembre de 2017.

Descripción medio de prueba: Evidencia del final del camino de acceso construido por el Titular a un costado de la plataforma de trabajo de la torre T676. En rectángulo punteado color café se señalan ejemplares de *Puya chilensis* que forman parte de la formación xerofítica allí existente.

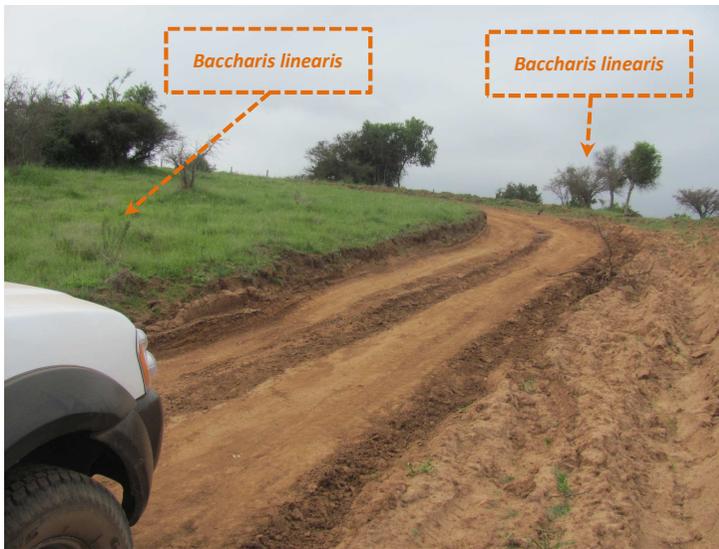
Fotografía 25.	Fecha: 28 de septiembre de 2017.		Fotografía 26	Fecha: 28 de septiembre de 2017.	
Coordenadas WGS84, Huso 19	Norte: 6.395.121 m.	Este: 279.367 m	Coordenadas WGS84, Huso 19	Norte: 6.395.295 m.	Este: 278.752 m.
Descripción medio de prueba: Evidencia del inicio del camino de acceso hacia la torre T637V por un sector distinto al autorizado ambientalmente, el cual intervino matorral esclerófilo y generó compactación de suelo.			Descripción medio de prueba: Evidencia del final del camino de acceso construido hasta la Torre T637V, la cual se encontraba en fase de montaje al momento de la inspección. A la derecha, se aprecia el monolito de hormigón que marca el centro de dicha torre

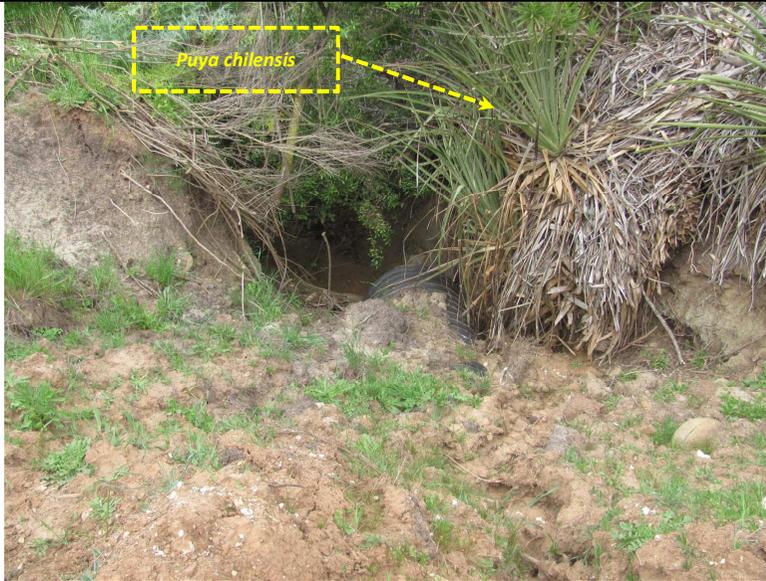
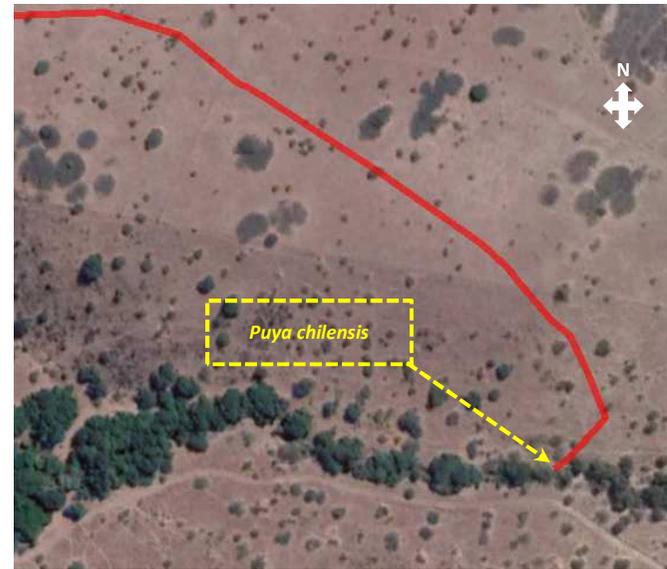
Fotografía 27.	Fecha: 28 de septiembre de 2017.		Figura 29
Coordenadas WGS84, Huso 19	Norte: 6.395.103 m.	Este: 279.339 m.	
Descripción medio de prueba: Interior del cauce de la quebrada en donde se aprecia la compactación ocasionada por el camino y una obra de arte, en sector de hábitat de <i>Puya chilensis</i> .			Descripción medio de prueba: Ubicación de <i>Puya chilensis</i> en la quebrada intervenida por el camino de acceso a la torre T637V en un lugar distinto al autorizado ambientalmente para ello.

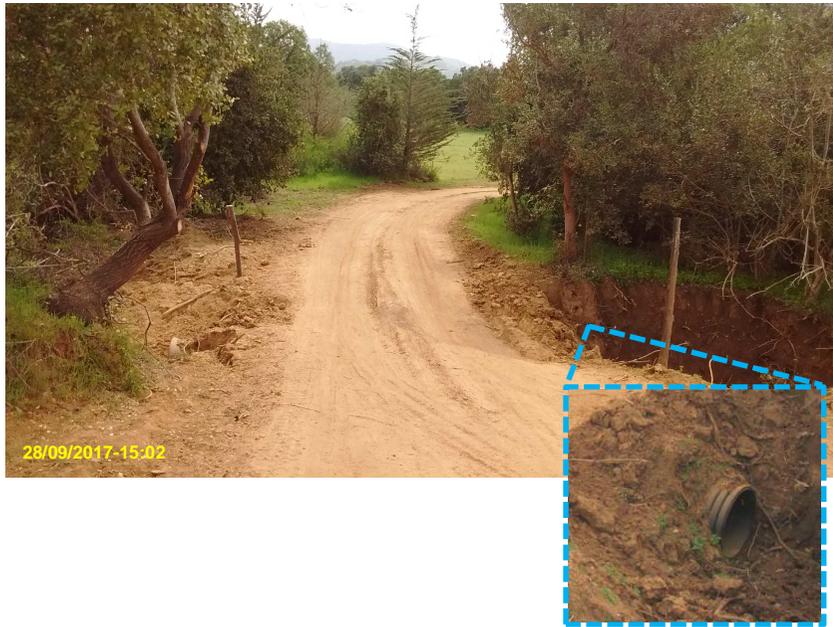
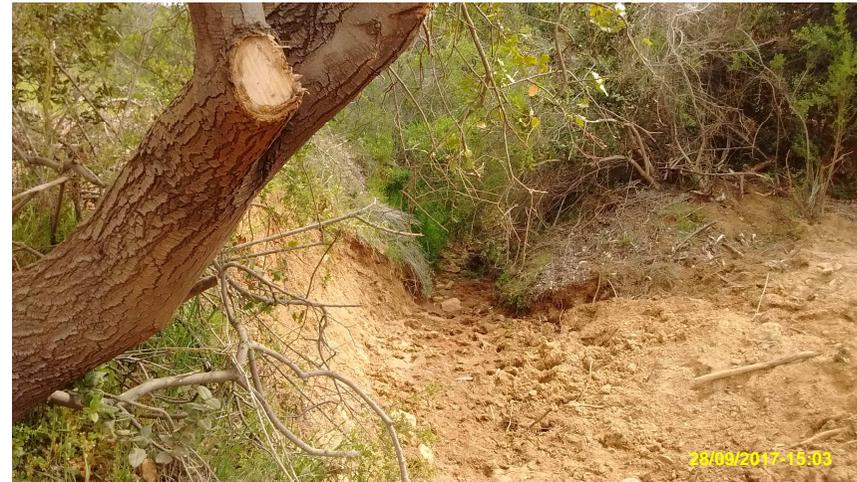
Fotografía 30.	Fecha: 28 de septiembre de 2017.		Fotografía 31.	Fecha: 28 de septiembre de 2017.	
Coordenadas WGS84 HUSO 19	Norte: 6.394.501 m.	Este: 278.282 m.	Coordenadas WGS84 HUSO 19	Norte: 6.394.501 m.	Este: 278.282 m.
Descripción de medio de prueba: En la imagen se aprecia el camino de acceso construido hacia la torre T639V, interviniendo el cauce de una quebrada y en donde la vegetación allí presente corresponde a bosque nativo. En recuadro inferior, se aprecia la obra de arte implementada.			Descripción de medio de prueba: Detalle del cauce de la quebrada intervenida por el camino de acceso construido por el Titular hacia la torre T639V, donde se observa un ejemplar de árbol endémico <i>Quillaja saponaria</i> (Quillay) afectado por corta en una de sus ramas superiores como efecto de la habilitación del camino.

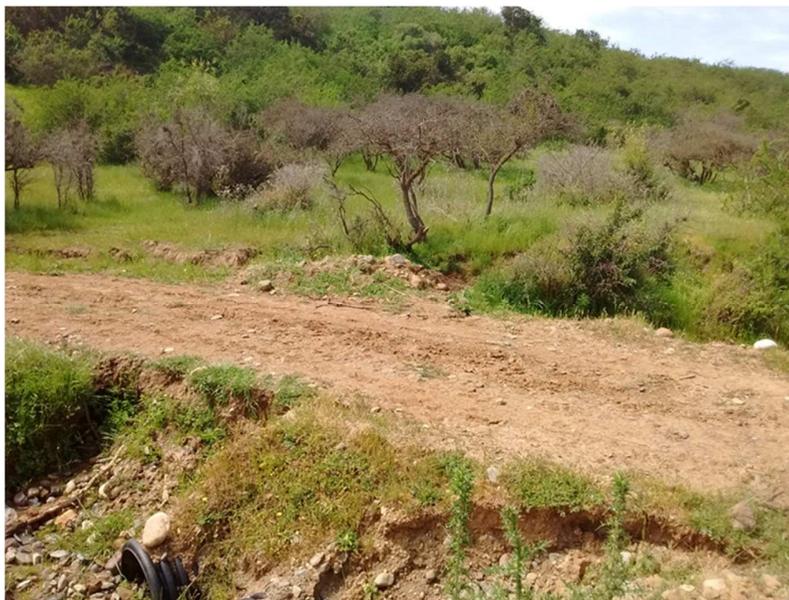
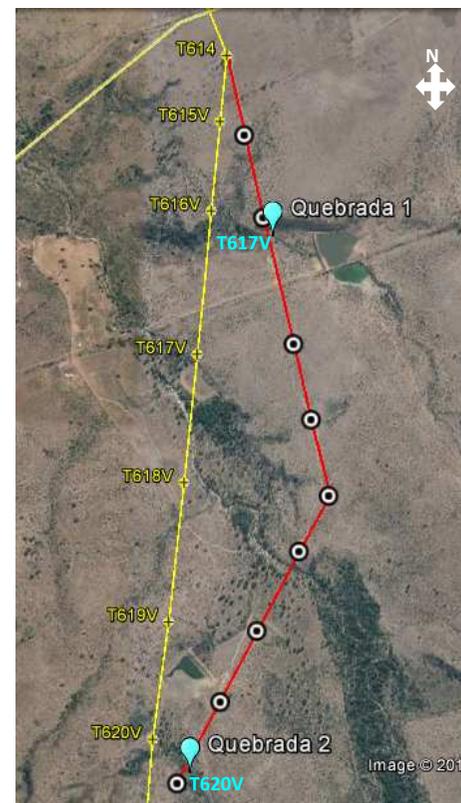
Fotografía 48.	Fecha: 3 de octubre de 2017.		Figura 41
Coordenadas WGS84 Huso 19	Norte: 6.405.245m.	Este: 279.194 m.	Descripción de medio de prueba:
Descripción de medio de prueba: En la imagen se aprecia intervención de quebrada por vía de acceso a la torre T616V, ocasionando corta de vegetación y compactación de suelo.			En la imagen se aprecia en globos color celeste las dos quebradas afectadas por el desplazamiento de las torres, constatadas por CONAF en inspección del 3 de octubre de 2017.
