INFORME TÉCNICO DE FISCALIZACIÓN AMBIENTAL

INDUSTRIAL GLOVER

DFZ-2017-5513-IX-RCA-IA

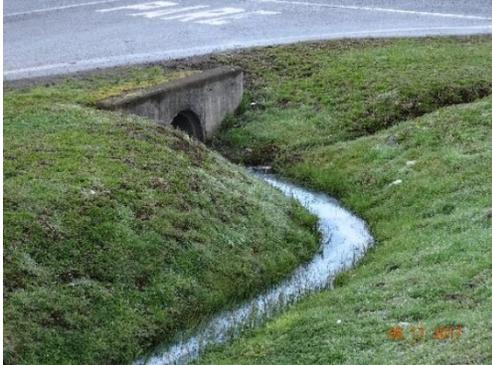
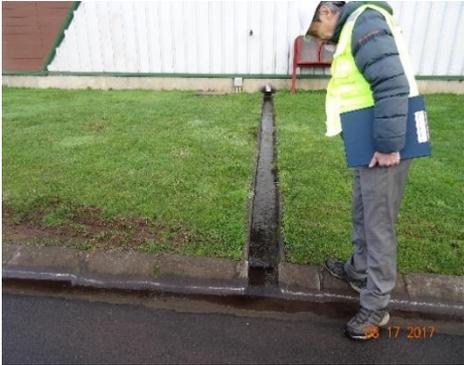
Número de hecho constatado: 1	Estación N°: 2 y 4
Documentación Revisada: a) Carta Industrial Glover SPA del 23.08.2017 y sus anexos (Anexo 3).	
Exigencia (s): RCA 196/2012, SEA región de La Araucanía, considerando 5.2: <i>“En el sector existe la presencia de un cuerpo de agua superficial denominado Canal Pillanlelbun, el cual no será intervenido a consecuencia de la ejecución del proyecto. Además, existe una zona húmeda que recibe el aporte de las aguas lluvias del sector, donde el cuerpo principal de esta área, se encuentra fuera de los límites del predio de emplazamiento del proyecto, y sobre ella, no se realizarán intervenciones. Por último, el proyecto no contempla ningún tipo de descargas de residuos líquidos.”</i>	
Hecho (s): <u>Inspección del 17.08.2017</u> a. El sistema de aguas lluvias consiste en la canalización y descarga de aguas hacia un canal exterior del predio por el lado este hacia la ruta 5 Sur. Existe también un estanque de acumulación de aguas lluvias por el lado de ingreso de camiones que acumula aguas y las drena en un sector de áreas verdes, frente a las oficinas. b. Se constata frente a la planta de aguas servidas una tubería proveniente la planta que descarga líquidos con abundantes espumas hacia el canal de aguas lluvias del lado este de la planta frente a la Ruta 5 Sur, esta descarga genera un cambio en la coloración de las aguas que escurren por este canal (ver fotografía 1). Al consultar al Sr. Marileo no pudo explicar el origen de estas aguas. c. Se observa en una tubería de PVC proveniente del techo del galpón de pinturas la salida de aguas lluvias mezcladas con un líquido de color rojizo, las cuales posteriormente evacuan al sistema de canaletas de aguas lluvias (ver fotografía 2). <u>Inspección del 28.09.2017</u> d. En segunda inspección se constata en terreno los canales de aguas lluvias, estos se encuentran secos y limpios (ver fotografía 3), además se constata que no hay evidencia de líquidos que provengan de la planta (tubería de PVC proveniente del techo del galpón) que hagan contacto con el sistema de descarga de aguas lluvias (ver fotografía 4).

<p>Fotografía 1.</p>	<p>Fecha: 17-08-2017</p>	<p>Fotografía 2.</p>	<p>Fecha: 17-08-2017</p>
<p>Descripción del medio de prueba: En la imagen se observa canal de aguas lluvias mezclada con un líquido blanco (lechoso) proveniente de la Planta Glover.</p>		<p>Descripción del medio de prueba: En la imagen se observa una descarga de líquido color rojizo por canaleta de aguas lluvias, proveniente de tubería aparentemente del interior de la planta de procesos.</p>

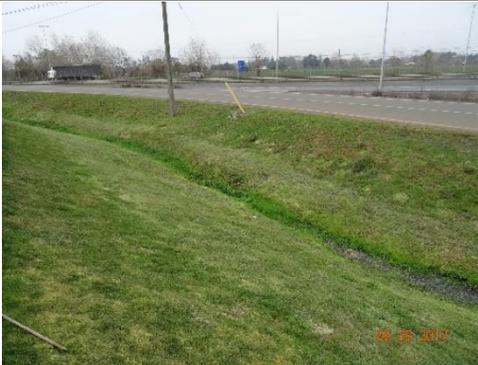
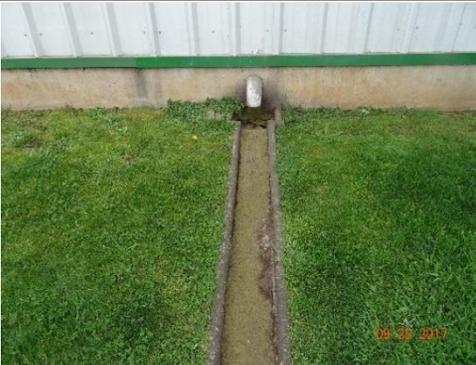
<p>Fotografía 3.</p>	<p>Fecha: 28-09-2017</p>	<p>Fotografía 4.</p>	<p>Fecha: 28-09-2017</p>
<p>Descripción del medio de prueba: En la imagen se constata canal de aguas lluvias limpio y sin escurrimiento de líquidos, en el frontis de la planta Glover.</p>		<p>Descripción del medio de prueba: En la imagen se observa tubería de descarga sin evidencia de descarga líquida.</p>

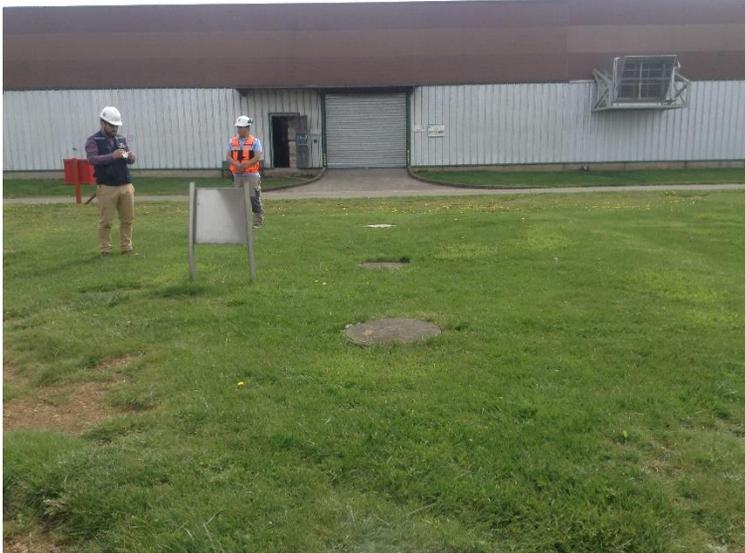
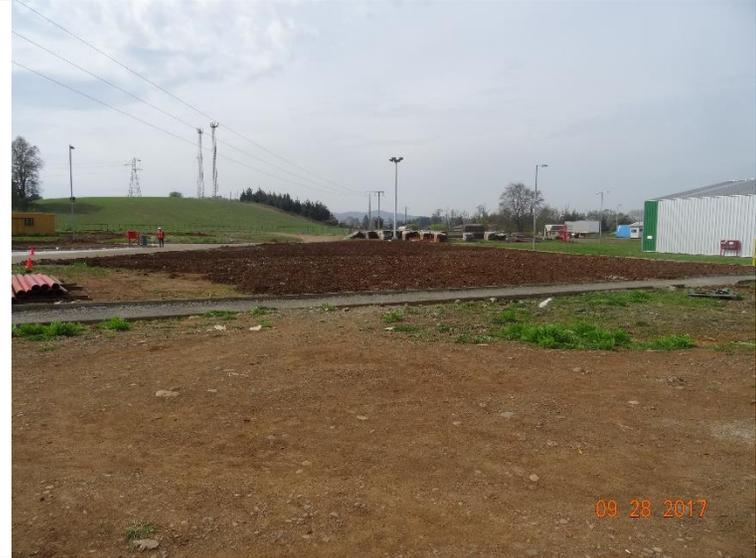
Hecho (s): a. En la primera Inspección Ambiental del día 17 de agosto de 2017 se observa el sistema de tratamiento de aguas servidas N°1 (PTAS N°1), que consiste en un sistema de lombrifiltro (Sistema Tohá). Las aguas provenientes del lombrifiltro son desinfectadas por un sistema de lámparas con luz ultra violeta (UV), para luego ser infiltradas en el suelo por un sistema de drenes (área verde adyacente a la PTAS 1, ver fotografía 5). b. En segunda inspección ambiental realizada el día 28 de septiembre de 2017, también se realiza inspección al nuevo sistema de tratamiento de aguas servidas (PTAS N°2), que también consiste en un sistema de lombrifiltro (Tohá). Al momento de la inspección se observa que esta Planta se encuentra operativa con ingreso de aguas servidas (afluente). El efluente de la planta de tratamiento descarga a un sistema de drenaje, en terreno cercano a la planta (lado norte, ver fotografía 6 y fotografía 7). Al momento de la inspección el sistema de tratamiento de la planta se encuentra operando en condiciones normales e infiltrando a través del sistema de drenaje. Examen de la información. c. En Inspección Ambiental del día 17 de agosto de 2017, se solicita al titular la resolución sanitaria de las plantas de tratamiento de aguas servidas y el monitoreo del efluente del año 2017 (PTAS N°1 y PTAS N°2), no obstante, en carta del titular no presenta lo solicitado, solo se reciben 2 resoluciones sanitarias de alcantarillado particular, las Res. Exentas N° 333 y 334 del 25 de mayo del 2015 de la SEREMI Salud región de La Araucanía, que corresponden a sistemas particulares para una dotación de 4 y 13 habitantes/día, respectivamente. Por lo tanto, el titular no acredita contar con las resoluciones sanitarias, ni con las resoluciones de Programas de Monitoreo de Riles de acuerdo a la norma de emisión D.S. N° 46/2002 MINSEGPRES. d. Según informa el titular en Carta del 23 de agosto del 2017 (Anexo 3) la dotación de personal de la planta industrial Glover es de 430 trabajadores.

En la imagen se observa área donde se infiltra el agua servida tratada de la PTAS N°1.

En la imagen se observa área de tierra más oscura donde se infiltra el agua servida tratada de la PTAS N°2.

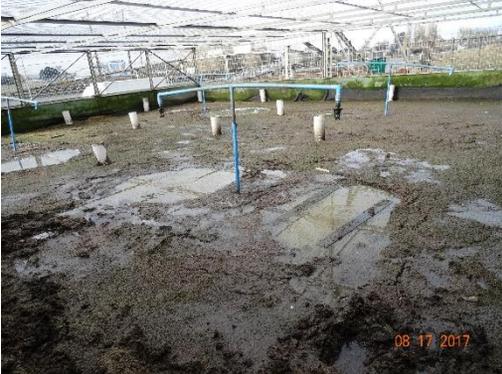
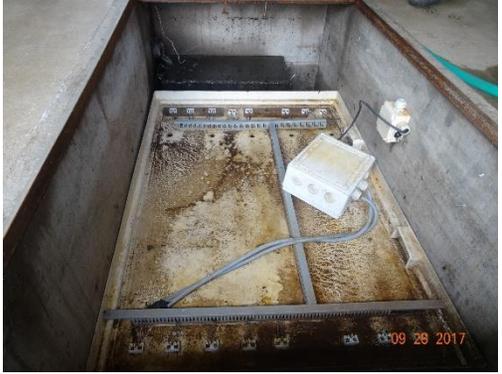
<p>Hecho (s):</p> <p>a. En Inspección Ambiental del día 17 de agosto de 2017 se observa el sistema de tratamiento de aguas servidas N°1 (PTAS N°1), que consiste en un sistema de lombrifiltro (Sistema Tohá). Las aguas servidas son descargadas en un estanque de elevación pasando previamente por un canastillo metálico para la retención sólidos, luego mediante un sistema de bombeo se envían las aguas servidas hacia un módulo de hormigón que contiene un sustrato de tierra, aserrín y lombrices (Sistema Tohá). Se constata sobre la superficie del lombrifiltro el apozamiento de aguas (ver fotografía 8), no habiendo aspersión de aguas servidas al momento de la inspección. En la etapa siguiente, las aguas provenientes del lombrifiltro son desinfectadas por un sistema de lámparas con rayos UV, para luego ser infiltradas en el suelo por un sistema de drenes (área verde adyacente a la PTAS 1).</p> <p>b. En Inspección Ambiental realizada el día 28 de septiembre de 2017, si se pudo evidenciar el ingreso intermitente de aguas servidas a la PTAS N°1, donde se observan 2 de 8 aspersores operativos, los demás aspersores no están instalados y el agua cae directo de la línea de riego, generando apozamiento lo cual no es aconsejable para el correcto funcionamiento del lombrifiltro (ver Fotografía 8). A la salida del lombrifiltro se observa que el efluente no está siendo desinfectado por las lámparas UV, ya que el sistema se encuentra con falla eléctrica (Fotografía 9). También se puede observar en terreno que las cámaras de inspección del sistema de drenes del efluente de la PTAS N°1 se encuentran inundadas y con residuos sólidos (crudos) con restos de aserrín y lombrices vivas, lo que podría significar una mala operación y mantención del sistema de tratamiento (ver Fotografías 10 y 11).</p>

<p>Fotografía 8.</p>	<p>Fecha: 17-08-2017</p>	<p>Fotografía 9.</p>	<p>Fecha: 28-09-2017</p>
<p>Descripción del medio de prueba: En la imagen se observa el agua servida en el lecho filtrante de la PTAS N°1, apozadas (charcos) por la deficiente aspersion de la misma (2 de 8 aspersores operativos).</p>		<p>Descripción del medio de prueba: En la imagen se observa el sistema de desinfección a través de lamparas UV, que al momento de la inspección se encuentra fuera de servicio (falla eléctrica).</p>

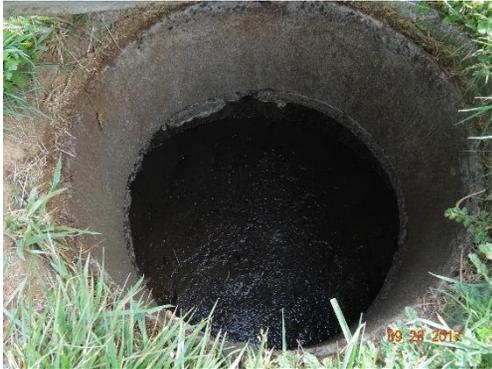
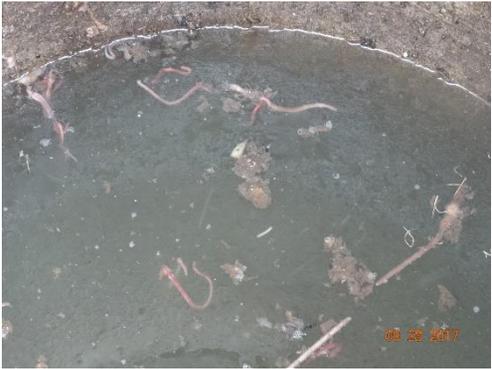
<p>Fotografía 10.</p>	<p>Fecha: 28-09-2017</p>	<p>Fotografía 11.</p>	<p>Fecha: 28-09-2017</p>
<p>Descripción del medio de prueba: En la imagen se observa una cámara de inspección con sólidos, ubicada antes de llegar al sistema de drenes de la PTAS N°1.</p>		<p>Descripción del medio de prueba: En la imagen se observa otra cámara de inspección con restos de lombrices y sólidos, ubicada antes de llegar al sistema de drenes de la PTAS N°1.</p>

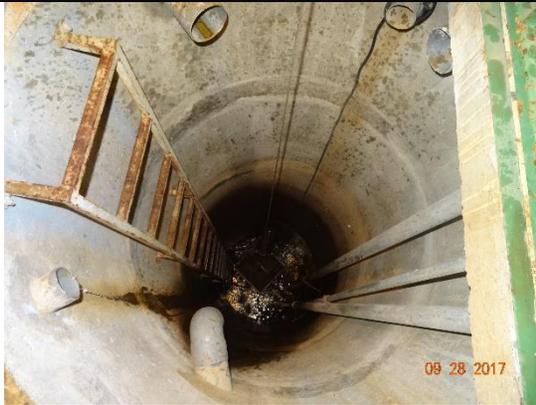
Fotografía 12.

Imagen de cámara elevación con un sistema de rejillas para la retención de sólidos.

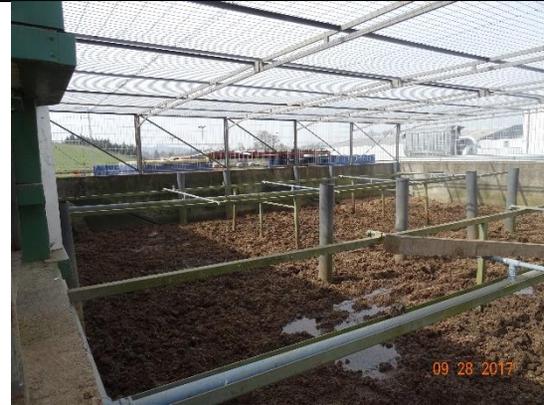
Fotografía 13.

Hecho (s): a. En Inspección ambiental el día 28 de septiembre de 2017, se realiza inspección al sistema nuevo de tratamiento de aguas servidas (PTAS N°2), que consiste en un sistema de lombrifiltro (Tohá). Al momento de la inspección se observa que la Planta se encuentra operativa con ingreso de aguas servidas (afluente). El sistema consiste de una cámara de elevación con reja para eliminación de sólidos (ver fotografía 12), posteriormente el paso al lombrifiltro, con 2 líneas y 8 aspersores cada una, pero en ninguna línea se observan los aspersores instalados (fotografía 13 y fotografía 14), lo que al igual que en la planta tratamiento N°1 genera charcos en la superficie del lecho filtrante, produciendo un deficiente tratamiento del agua servida. Finalmente, se encuentra el sistema de desinfección mediante lámparas UV que se encuentra en correcto funcionamiento (Fotografía 15).

En la imagen se observa en algunos sectores de la superficie el apozamiento de aguas sobre el lecho filtrante.

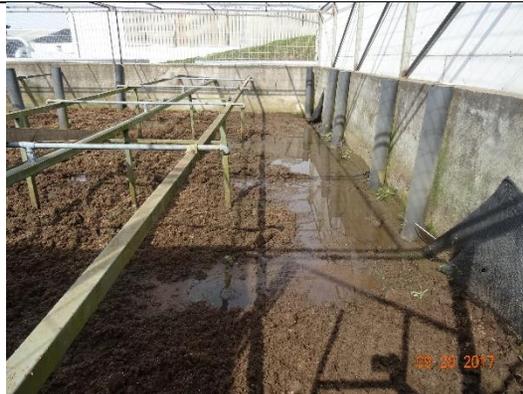
Fotografía 14.

Al igual que la fotografía 13 se observa el estancamiento de aguas generado por la mala aspersión del afluente.

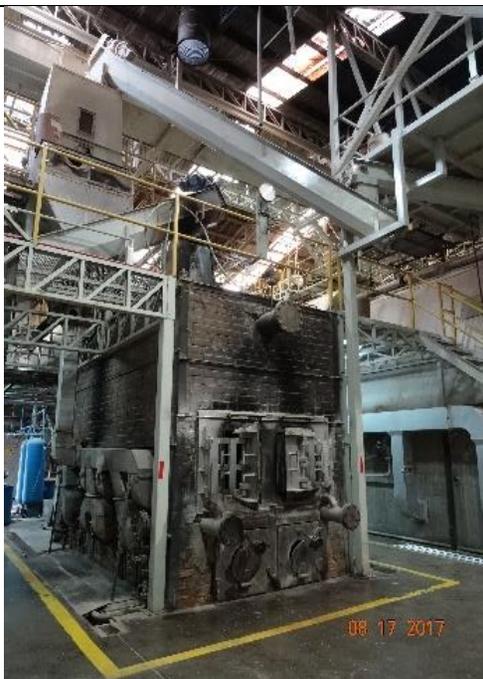
Fotografía 16.

<p>Hecho (s):</p> <p>e. Se observan dos calderas industriales y sus respectivos registros de inscripción en MINSAL región de La Araucanía (Anexo 3), de acuerdo a los informes técnicos de las mismas, la Caldera 1, es de fabricación Termometalúrgica, modelo IGPM, de año 1980, con número de registro N° 238 MINSAL y con una potencia de vapor de 3.985 kg/h, esta caldera al momento de la inspección no estaba funcionando. La segunda caldera es de fabricación Briones y CIA SACI, año 1989, con número de registro 278 MINSAL, con producción de vapor de 9.500 kg/h y al momento de la inspección esta caldera estaba operando (ver fotografías 16 y 17)).</p> <p>Examen de la Información.</p> <p>f. Se reciben los informes técnicos solicitados de cada caldera (Anexo 3). La caldera marca Termometalúrgica, posee vigencia de revisión hasta el 15 de diciembre de 2017 y la caldera marca Briones y CIA SACI, posee vigencia de revisión hasta el 3 de marzo de 2018.</p> <p>g. Según carta del titular de fecha 26 de octubre de 2017, que da respuesta al requerimiento de información RE 029 MZA (Anexo 4), la empresa declara no haber realizado las mediciones isocinéticas comprometidas. Cabe mencionar, que según la RCA 196/2012, el titular se comprometió a realizar una medición isocinética anual durante los 3 primeros años de funcionamiento del proyecto, tener presente que durante la evaluación ambiental se menciona el uso de la caldera como principal fuente de emisiones atmosféricas. Según informa el titular la última caldera en operación, con número de registro N° 278 del MINSAL, comenzó a funcionar con fecha 22 de mayo de 2014. De acuerdo a lo anterior, el titular debió realizar las mediciones isocinéticas correspondiente a los años 2015, 2016 y 2017, lo cual no fue ejecutado.</p>

En la imagen se observa Calderas a vapor de la planta Industrial Glover.

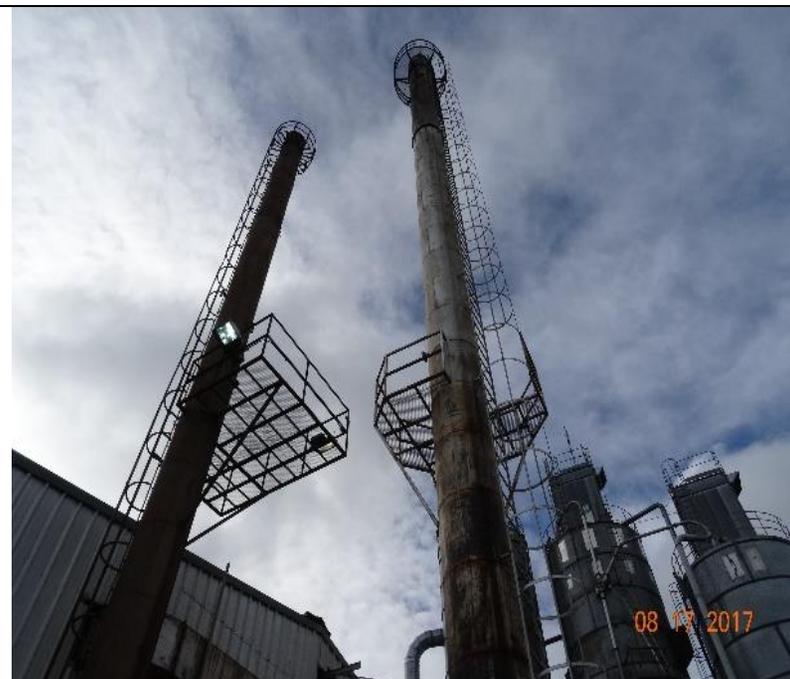
Fotografía 17.

En la imagen se observa los ductos de las chimeneas de ambas calderas y las plataformas para la medición de gases.

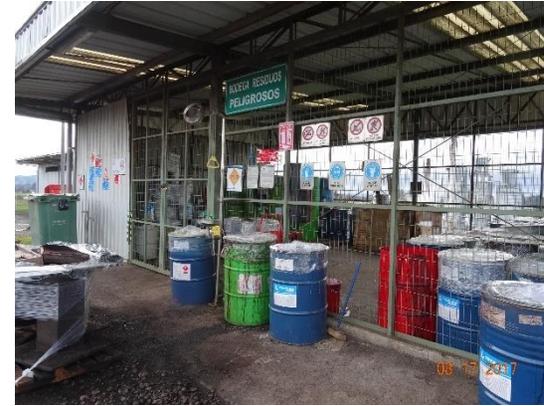
Fotografía 19.

- c. Consiste en una bodega cerrada con paredes de mallas metálicas, techo de zinc, piso de hormigón, pretiles de contención y con un sistema de contención (estanques) para control de derrames. Esta bodega cuenta con señalética y con la resolución sanitaria a la vista (ver fotografía 18).
- d. Al interior de la bodega se observan alrededor de unos cincuenta contenedores metálicos de 200 litros con residuos peligrosos, más otros tipos de tambores, observándose cuatro contenedores fuera de la bodega al momento de la inspección (ver fotografías 19).
- e. Estos contenedores carecen de etiquetas que indiquen su procedencia, fecha de almacenamiento e identificación clara de su contenido, no obstante, en los contenedores se adjunta una hoja de seguridad de los residuos.

En la imagen se observa la bodega de residuos peligrosos y algunos contenedores al exterior de la bodega de RESPEL sin rotulación correspondiente.

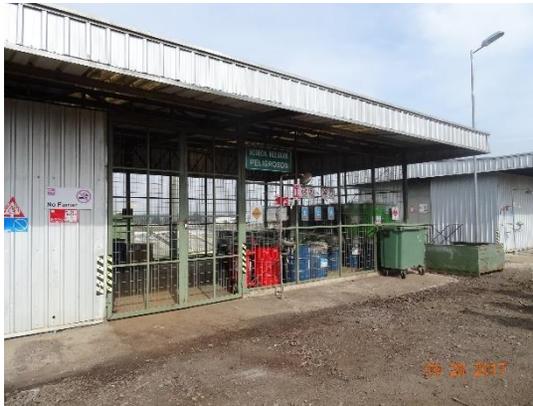
Fotografía 20.

- f. Al momento de la segunda inspección en la bodega de residuos peligrosos no se observan contenedores fuera de esta con residuos peligrosos de ningún tipo (ver fotografía 20).
- g. Se observan alrededor de unos 30 contenedores metálicos de 200 litros con residuos peligrosos al interior de la bodega (polvo laca principalmente), más otros contenedores de 20 litros con residuos de pintura. Se constata que los contenedores de residuos peligrosos al interior de la bodega se encuentran ordenados y separados.
- h. Nuevamente, se observó que los contenedores de la bodega, no cuentan con una etiqueta que señale la fecha exacta de almacenamiento, ni se indica su procedencia. Por lo tanto, la rotulación de los contenedores no se ajusta a lo establecido al Reglamento de RESPEL, DS N° 148/2003 del MINSAL y la NCh 2190 of. 2005 (ver fotografía 21).

Esta imagen corresponde al mismo sector de la foto 19, en donde se puede apreciar que no hay presencia de contenedores al exterior de la bodega.

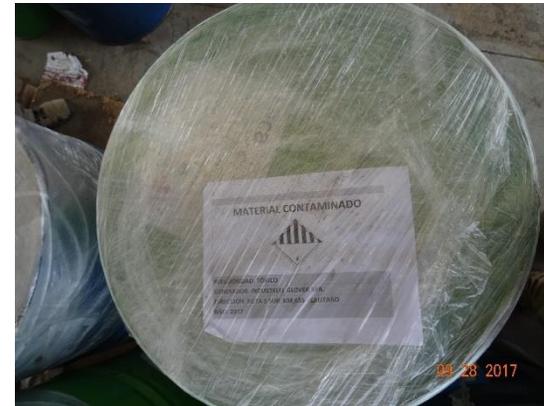
Fotografía 21.

En la imagen se observa contenedor de 200 L rotulado, sin embargo, no posee una fecha exacta, procedencia, ni el nombre del residuo peligroso (tinta, diluyente, polvo de laca, u otro).
