Superintendencia del Medio Ambiente
Gobierno de Chile

INFORME DE FISCALIZACIÓN AMBIENTAL

DENUNCIA POR DESCARGAS AGUAS SERVIDAS LAGO PANGUIPULLI.

DFZ-2017-5757-XIV-RCA-IA

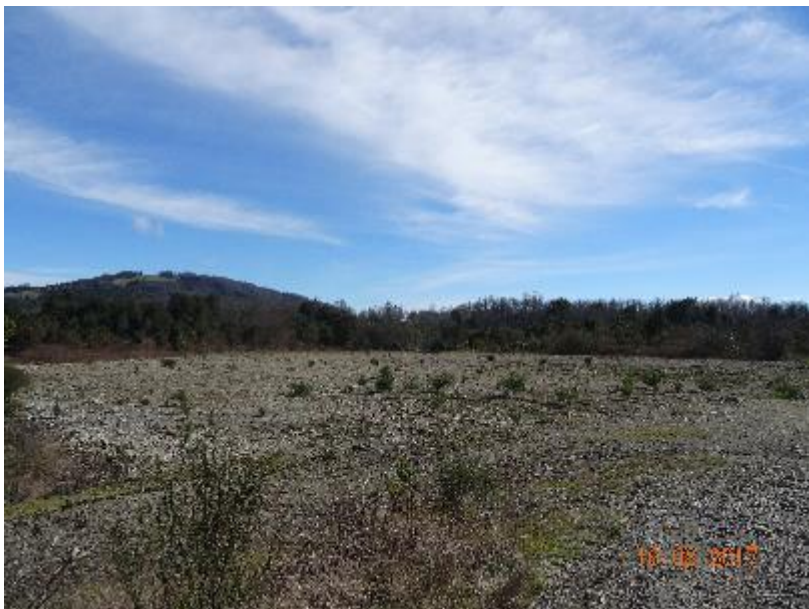
Fotografía 1.

Descripción Medio de Prueba: Sector donde se instalaron las lagunas facultativas de acuerdo a la evaluación del año 1997.

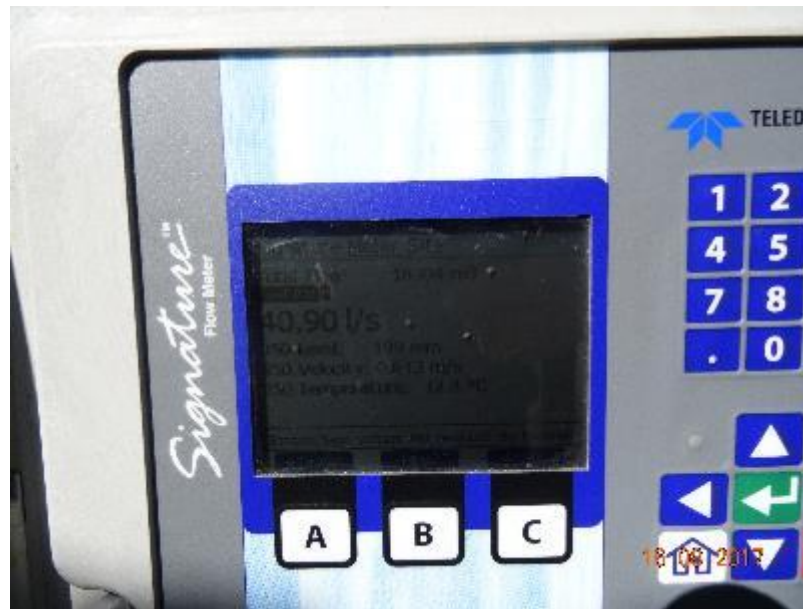
Fotografía 2.

1. En la PTAS se verificó primero el caudal derivado a bypass, registrándose de manera puntual (instantáneo) un valor de 46,88 l/s, esto a las 12:50 horas. Se informa que el equipo actual, habría sido instalado hace tres semanas aproximadamente, y se verificó el totalizador en un valor de 18.307 m³. Por otra parte, el caudalímetro de registro del afluente de la PTAS (es decir, agua servida efectivamente ingresada a tratamiento) registraba a las 12:52 horas, un valor de 29,14 l/s.

Descripción Medio de Prueba: Caudalímetro bypass que está al ingreso de la Planta. La fotografía muestra un valor de caudal de 40,90 l/s que estarían siendo derivados al estero Anueraque sin tratamiento. El valor instantáneo que se constató en el display correspondió a 46,88 l/s.

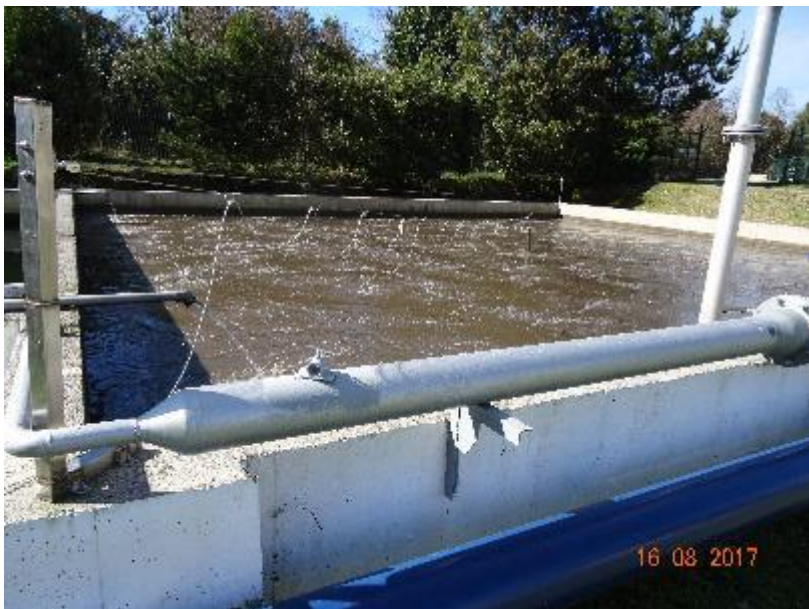
Fotografía 3.

- a) Incorporación de un sistema de lodos activados, que genera la necesidad de implementar decantación para separación de las fases líquida y sólida. Esto a su vez, se asocia a la operación de un espesador y deshidratador de lodos. Todas operaciones no evaluadas en el proceso original.

Descripción Medio de Prueba: Reactor biológico, implementado posterior a la evaluación, vía resolución modificatoria.

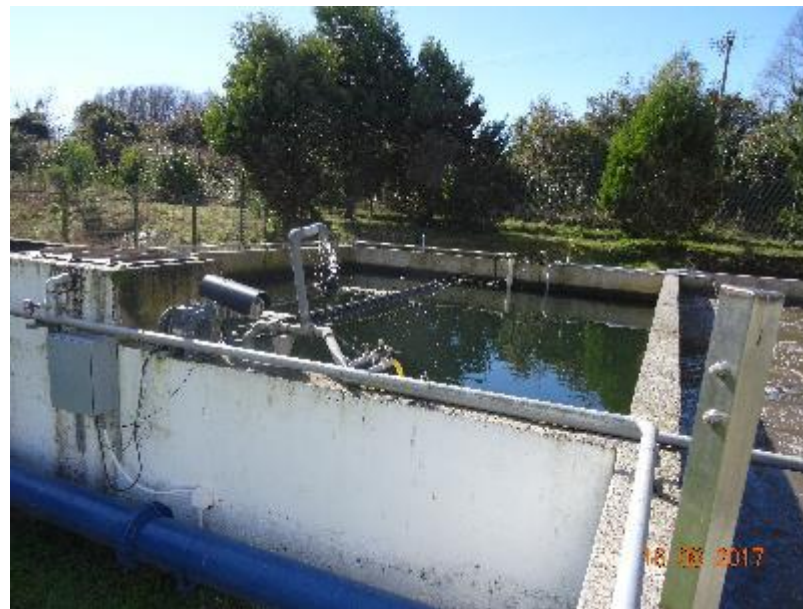
Fotografía 4.

Descripción Medio de Prueba: Sistema de clarificación, donde decanta el lodo y fase líquida sobrenadante pasa por sistema UV y se dispone en curso receptor (Estero Anueraque).

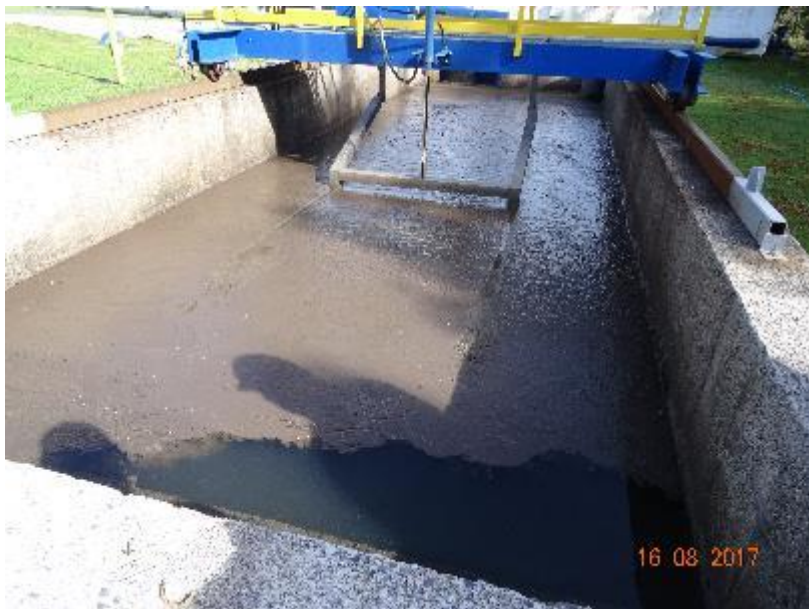
Fotografía 5.

Descripción Medio de Prueba: Reactor de lodos, el material resultante pasa a un espesador, para luego ser retirado a disposición final en vertedero.

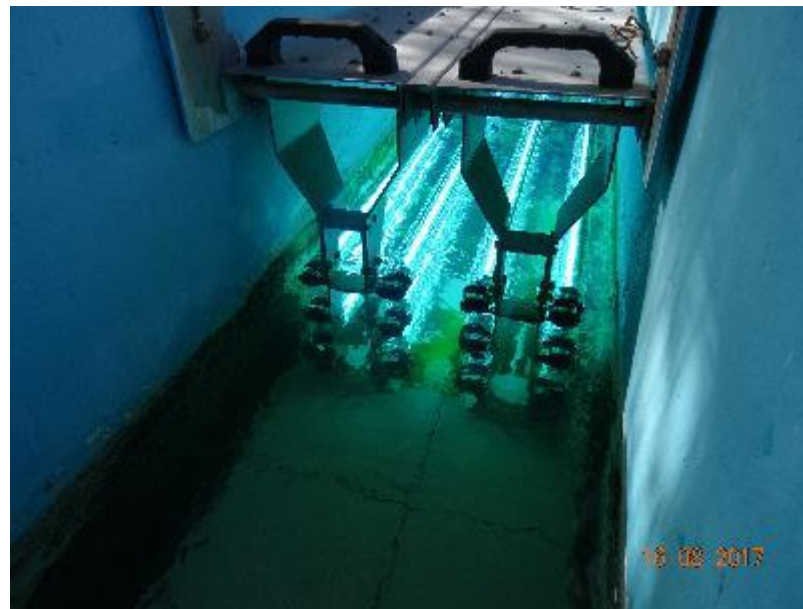
Fotografía 6.

- b) Incorporación de un sistema de cloración del efluente tratado, el cual posteriormente fue nuevamente modificado a un sistema de desinfección mediante radiación ultravioleta. Al igual que lo descrito en la letra precedente, se trata de cambios a lo originalmente evaluado.

Descripción Medio de Prueba: Desinfección UV para el efluente tratado.

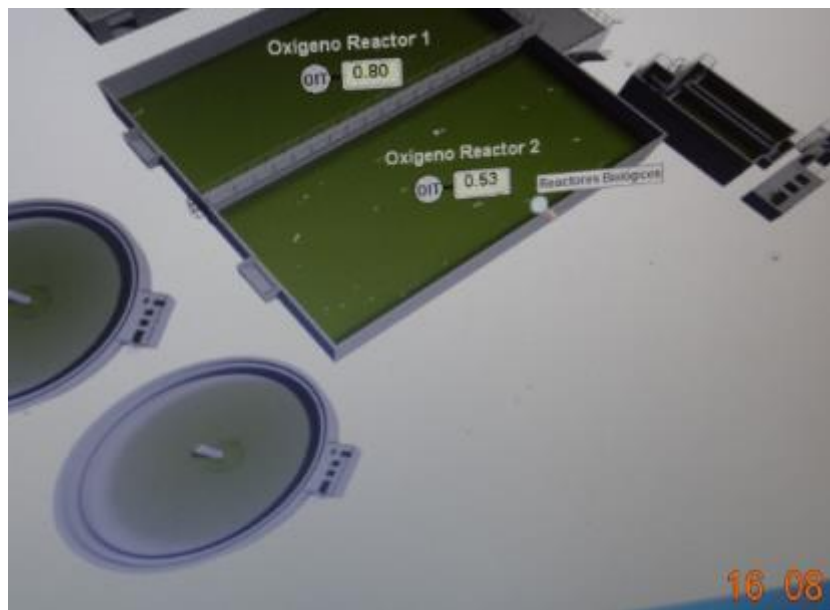
Fotografía 7.

- c) Modificación del rango de concentración de oxígeno disuelto en el reactor biológico, lo cual obliga a la necesidad de manejar de manera eficiente el reactor de lodos para evitar generación de olores.

Descripción Medio de Prueba: Display de la concentración de Oxígeno Disuelto inyectado a los reactores biológicos. Dicho parámetro fue modificado vía pertinencia.

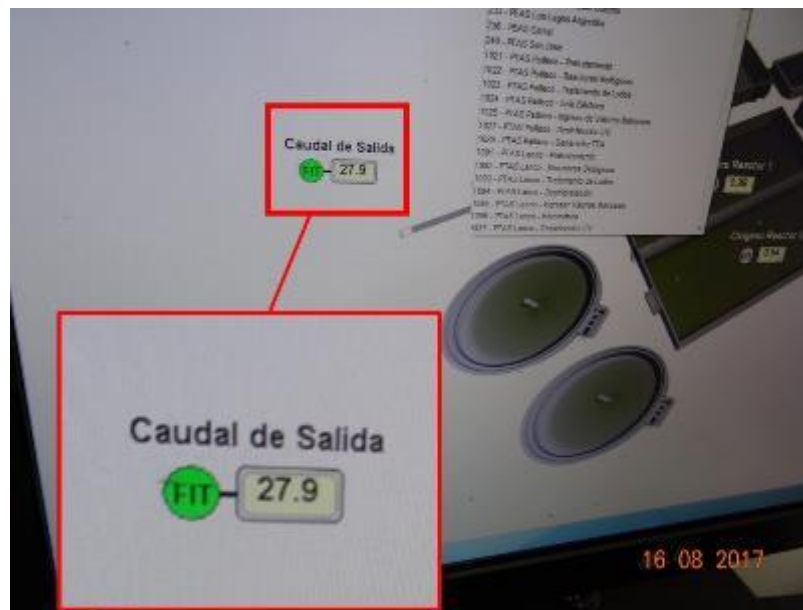
Fotografía 8.

Descripción Medio de Prueba: Display del caudalímetro que da cuenta que a la hora de inspección (13:20 horas), existía un total de 27,9 l/s de efluente tratado. Cabe hacer presente que la planta según evaluación está diseñada para 25 l/s, según proyecto original (lagunas de estabilización).

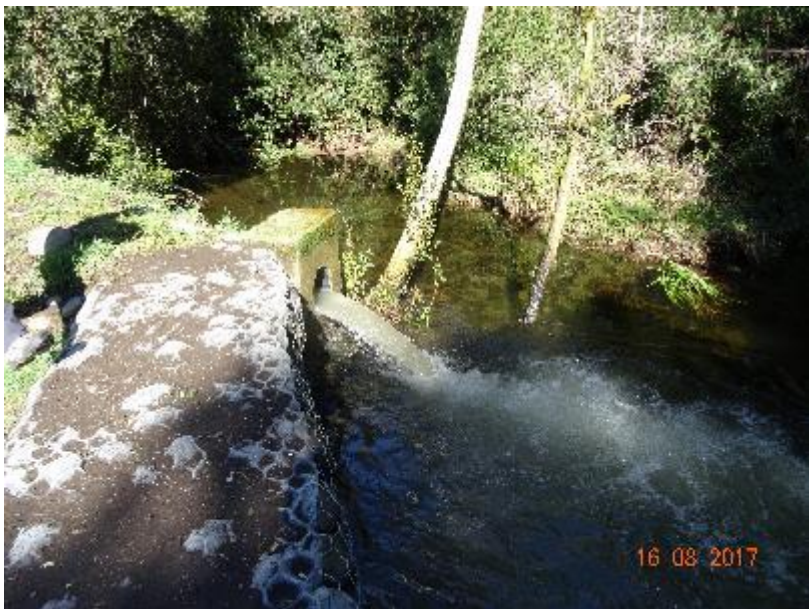
Fotografía 9.

Descripción Medio de Prueba: Sector descarga estero Anueraque.

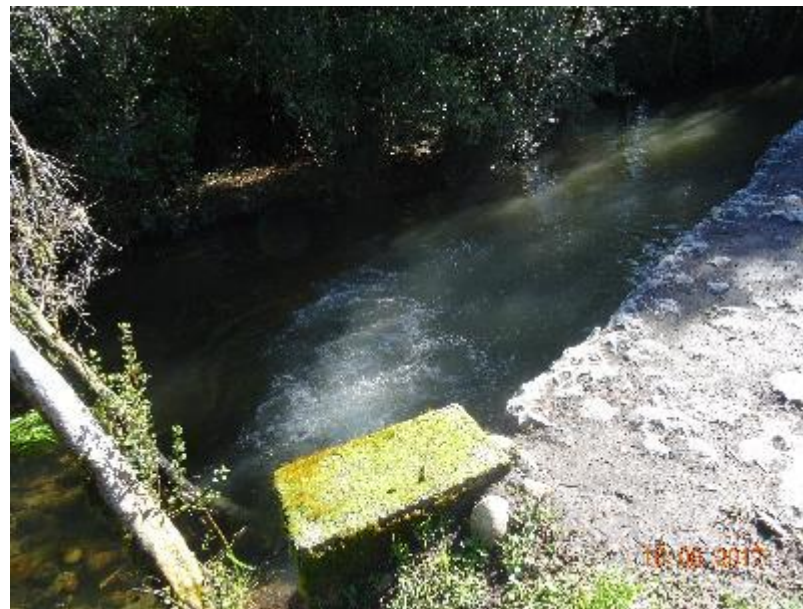
Fotografía 10.

- Se verificó el punto de descarga del efluente tratado al estero Anueraque. Se apreció turbiedad del ril y cuerpo receptor, tanto en el punto de descarga directo, como en los metros siguientes en dirección del flujo de deriva. Consultado el Sr. Huiquil (operador de la Planta), informa que el bypass de la planta se encuentra en funcionamiento, lo que explicaría el color lechoso del efluente.

Descripción Medio de Prueba: Se puede apreciar el cambio de color y turbidez en el cuerpo receptor, después de realizada la descarga. Lo anterior precisamente por efecto de la derivación aguas sin tratar (bypass). Operación no evaluada y parte de las modificaciones al proyecto original.

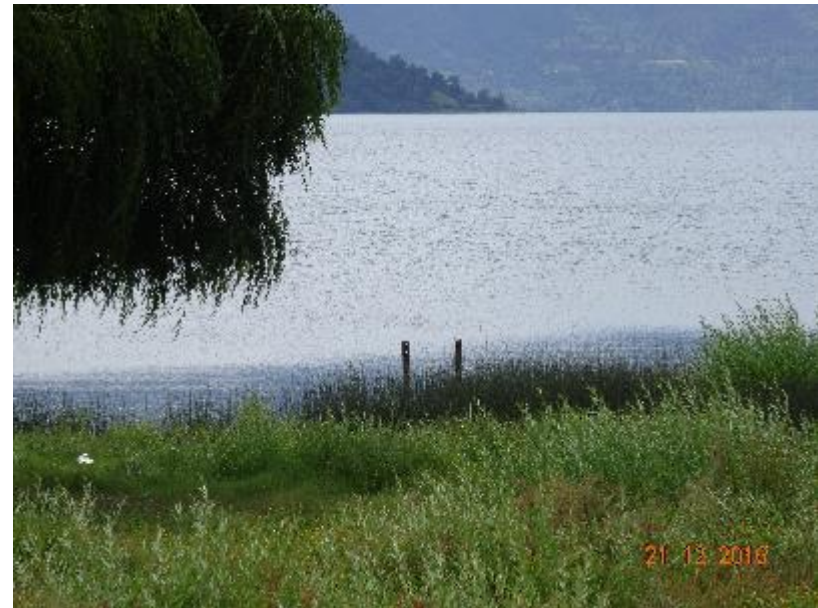
Descripción Medio de Prueba: Se puede apreciar el punto de referencia en el Lago Panguipulli donde se interna el ducto subacuático del aliviadero de tormenta de la red general, ubicada en la intersección de las calles A. Prat y J. M. Carrera. Fotografía tomada con fecha 21-12-2016.
