INFORME TÉCNICO DE FISCALIZACIÓN AMBIENTAL

PLANTA MATTA ENAMI

DFZ-2017-5562-III-RCA-IA

DICIEMBRE 2017

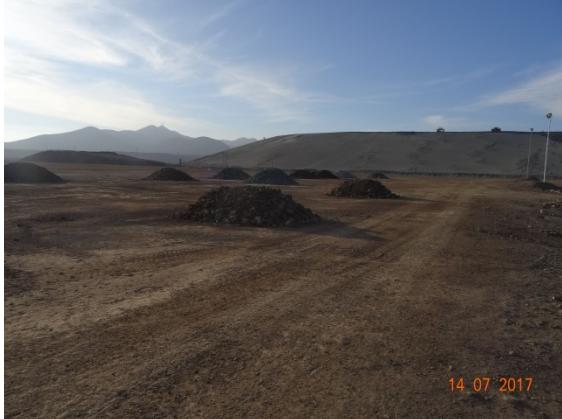
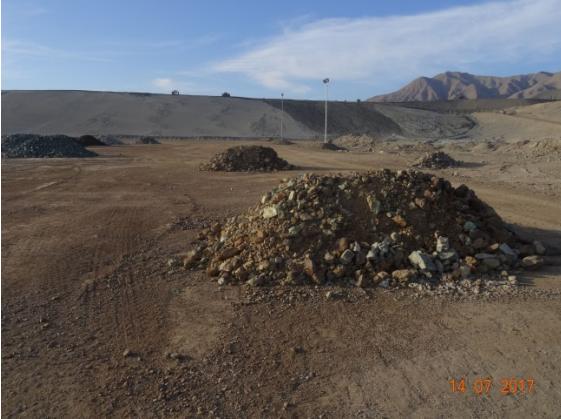
- En este punto, el acopio de minerales en el suelo. De acuerdo a lo informado por el Sr. Rodrigo Cortés, en esta cancha de 89.600 m² de superficie, solo se reciben minerales de terceros, correspondientes a sulfuros y óxidos (Fotografía 1, 2 y 3).

Fotografía 1. Fecha: 14-07-2017			Fotografía 2. Fecha: 14-07-2017		
Coordenadas DATUM WGS84 HUSO 19 S	Coordenada Norte: 6.967.520 m	Coordenada Este: 375.729 m	Coordenadas DATUM WGS84 HUSO 19 S	Coordenada Norte: 6.967.536 m	Coordenada Este: 375.687 m
Descripción medio de prueba: Vista 1 a Cancha N° 8 de Acopio de Minerales. Se observan óxidos acumulados directamente en el piso			Descripción medio de prueba: Vista 2 a Cancha N° 8 de Acopio de Minerales. Se observan óxidos acumulados directamente en el piso.

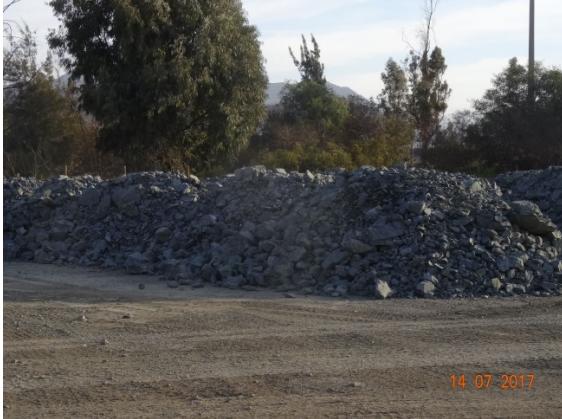
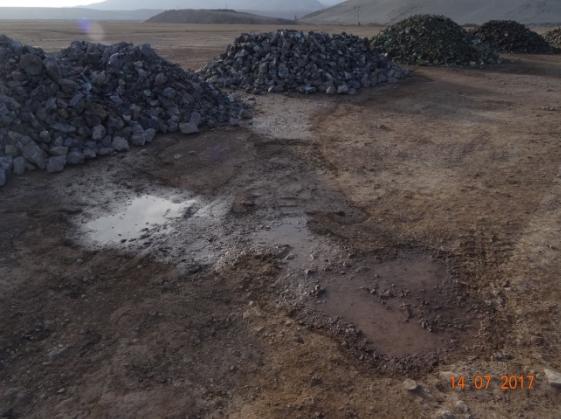
- Que al observar los lotes de acopio, dos de ellos se encuentran humectados (Fotografía 4). De acuerdo a lo informado por Rodrigo Cortés y Cecilia Díaz, los lotes de mineral se almacenan como máximo 1 día, para luego ser trasladados al proceso de chancado durante la noche.

Fotografía 3. Fecha: 14-07-2017			Fotografía 4. Fecha: 14-07-2017		
Coordenadas DATUM WGS84 HUSO 19 S	Coordenada Norte: 6.967.512 m	Coordenada Este: 375.671 m	Coordenadas DATUM WGS84 HUSO 19 S	Coordenada Norte: 6.967.521 m	Coordenada Este: 375.719 m
Descripción medio de prueba: Vista 3 a Cancha N° 8 de Acopio de Minerales. Se observan sulfuros acumulados directamente en el piso.			Descripción medio de prueba: Acopio de mineral humectado en cancha de acopio N° 8.

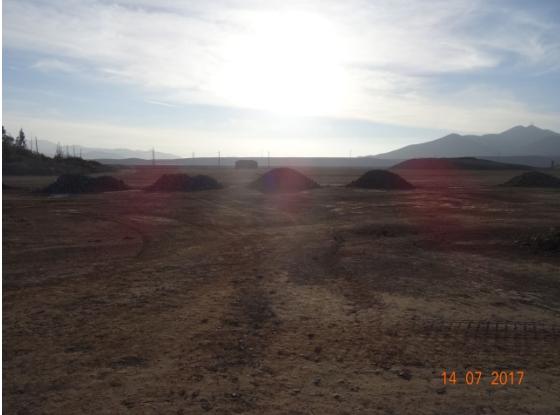
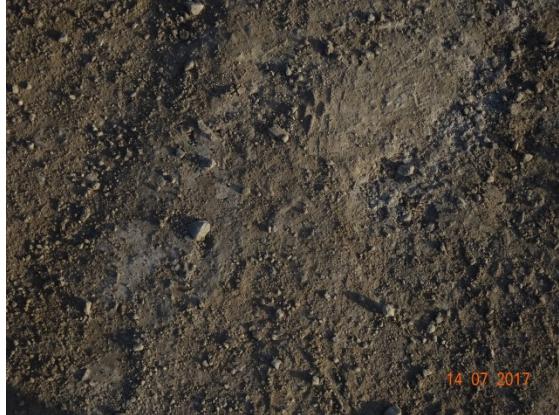
- La cancha no se encuentra impermeabilizada, no posee canaletas de contorno, no se almacenan sustancias peligrosas cercanas y no se observan derrames de sustancias o residuos líquidos (Fotografías 5, 6, 7 y 8).

Fotografía 5. Fecha: 14-07-2017		Fotografía 6		Fecha: 14-07-2017	
Coordenadas DATUM WGS84 HUSO 19 S		Coordenada Norte: 6.966.682 m		Coordenadas DATUM WGS84 HUSO 19 S	
Descripción medio de prueba: Vista general de la cancha N° 8 de acopio de mineral. No se observa impermeabilización.		Descripción medio de prueba: Vista del suelo existente en la cancha N° 8 de acopio de mineral.

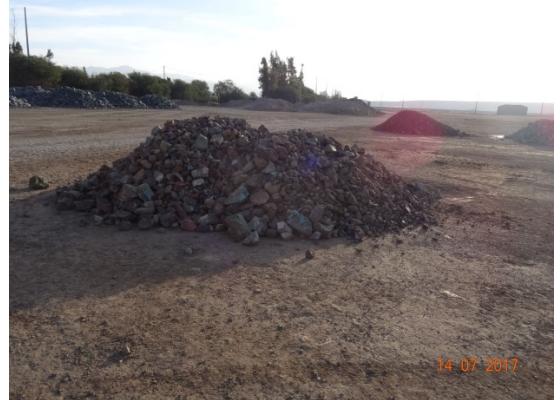
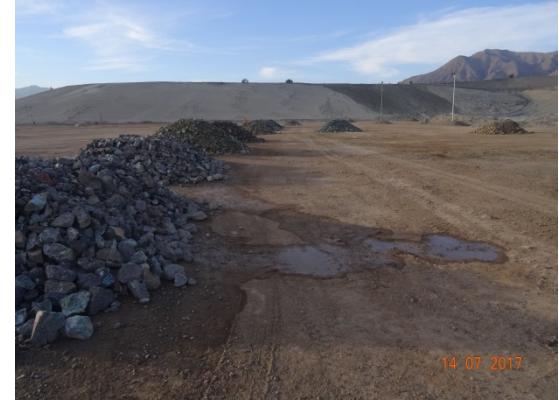
Fotografía 7. Fecha: 14-07-2017	Fotografía 8. Fecha: 14-07-2017		
Coordenadas DATUM WGS84 HUSO 19 S	Coordenada Norte: 6.967.520 m	Coordenadas DATUM WGS84 HUSO 19 S	Coordenada Norte: 6.967.532 m
Descripción medio de prueba: Vista de la cancha N° 8 de acopio de mineral. No se observan canales perimetrales, ni derrames de sustancias o residuos líquidos peligrosos.		Descripción medio de prueba: Vista de la cancha N° 8 de acopio de mineral. No se observan canales perimetrales, ni derrames de sustancias o residuos líquidos peligrosos. Se observan acopios humectados.

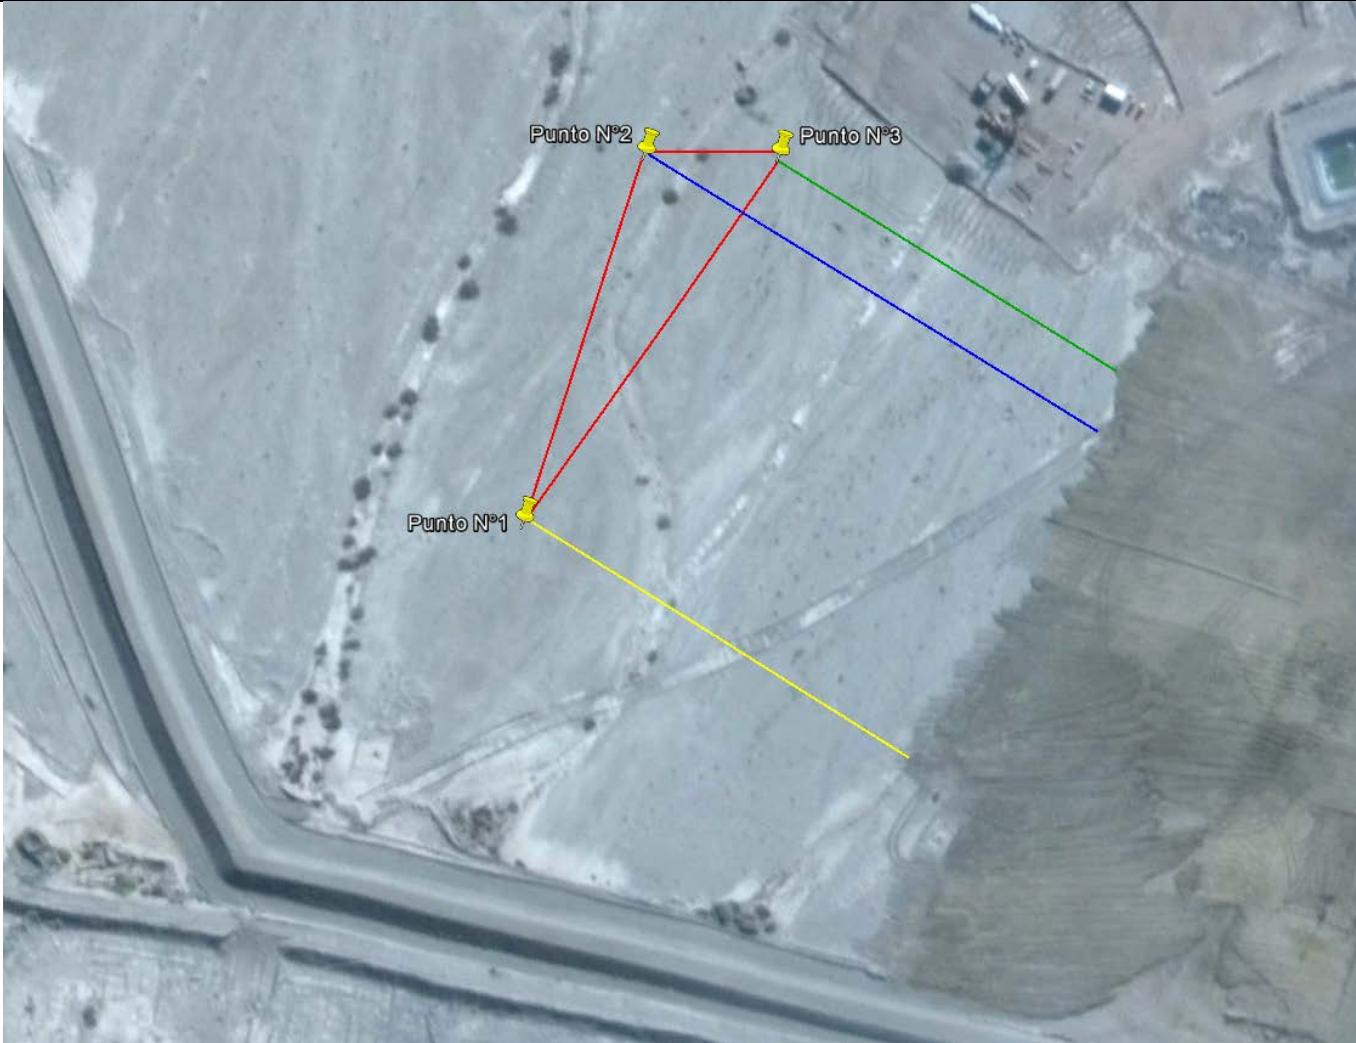
Registro 2.

- Las distancias que existe entre los puntos de muestreo: a partir de las coordenadas geográficas indicadas en el informe se puede señalar que la distancia en línea recta entre el punto 1 y el punto 2 es de 108,84 m aproximadamente. La distancia entre el punto 1 y el punto 3 es aproximadamente 123,75 m. Por último, la distancia entre el punto 2 y el punto 3 es 37,8 m (Registro N°2).
- Al ver la distribución espacial de los puntos de muestreo, se puede apreciar que el punto 1 y el punto 3 están más próximos a las pilas de acopio de mineral como se aprecia en la imagen del Google Earth del 29 de junio de 2017 que se utilizó para posicionar los puntos de muestreo. En detalle se puede indicar que la distancia entre el punto 1 y el acopio es de 126,3 m, entre el punto 2 y el acopio de 149,2 m y entre el punto 3 y el acopio es 112,8 m (Registro N°2).

Debido a lo anterior, es decir, que la ubicación de los puntos de muestreo 1, 2 y 3 se alejan del punto objeto de análisis (Registro N°2) y al parecer, no fueron realizados en las áreas que forman parte de la Cancha N° 1 y N° 2 (Ex cancha N° 8) de acopio de minerales, esta SMA mediante la Res. Ex. N° 043, de fecha 27 de septiembre de 2017 (Anexo 03), volvió a solicitar al Titular presentar el *“análisis de 3 muestras distintas del suelo existente en la Cancha N° 8 de Recepción de Minerales, que permita identificar la composición química del suelo presente en la citada cancha. Junto a lo anterior, debe acompañar los certificados de acreditación del laboratorio y los medios de verificación respectivos que permitan comprobar, además de la fecha de la toma de muestra, los distintos puntos de muestreo y que el suelo retirado y analizado corresponde al existente en la cancha N° 8”*.

Descripción medio de prueba: Imagen que muestra la distribución espacial de los puntos donde se tomaron las muestras de suelo en la cancha de acopio N°8, Punto N°, N°2 y N°3. Las líneas rojas indican las distancias entre los puntos, mientras que las líneas de colores (amarillo, verde y azul) marcan las distancias entre cada uno de los puntos y el mineral acopiado en la cancha.

Para lo anterior, se le indicó al Titular que las muestras debían ser obtenidas de las siguientes coordenadas:

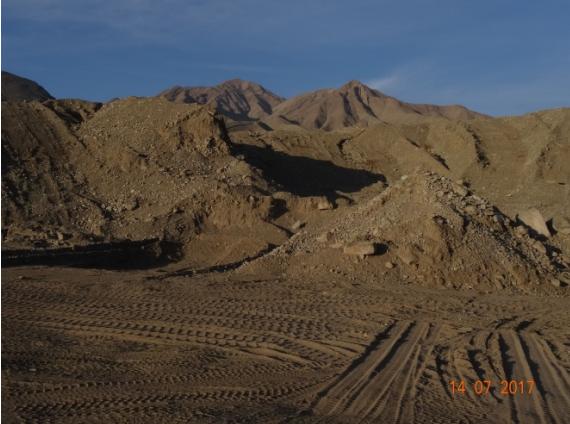
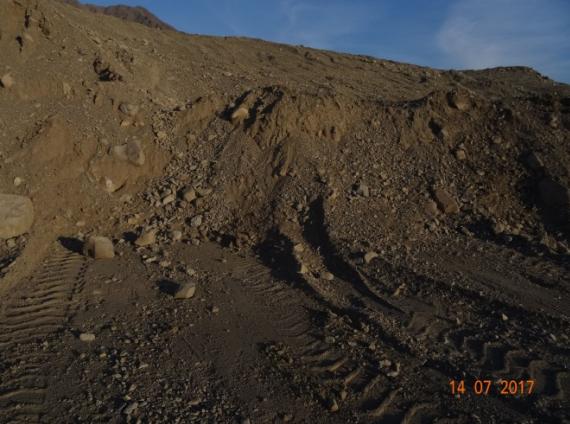
Número de hecho constatado: 2	Estación: 2
Hecho Denunciado:	
<p>• <i>En Planta Matta están derramando poluciones de ácido sulfúrico y concentraciones de cobre tratados con productos solventes para lograr tener cátodos de cobre y la solución de borra la están derramando directamente en el suelo (en la cancha 8 de Planta Matta que mide aprox. 44 hectáreas) derraman 300 toneladas diarias aprox. con 9 camiones. Ocurre desde hace 3 semanas atrás.</i></p> <p><i>Ellos quieren emparejar el terreno estéril y virgen en paipote para tener una cacha de acopio de material; dañando el terreno, suelo, subsuelo y napas subterráneas, ya que un aljibe esta regando ese material en la cual la reacción química que se produce entre el ácido y el agua llega a hervir la tierra. Ellos hacen este trabajo de madrugada y en el día se dedican a emparejar.</i></p>	
Hecho: Durante la actividad de inspección ambiental, se constató: <ul style="list-style-type: none">• El lugar se encuentra intervenido, existen caminos, huellas de maquinaria y evidentes trabajos de extracción de material (Fotografías 09 y 10). El Sr. Cortés indicó que en cuanto a las maquinarias utilizadas para el transporte de material desde este punto a la cancha de acopio, lo realiza la empresa Transportes Verasay.• Al momento de la inspección, no se constató la realización de trabajos de extracción de material. Nuevamente el Sr. Cortés señaló que las actividades de mantención y estabilización de la cancha, se realiza dependiendo del estado de la cancha. Se observó que el color y granulometría del punto de extracción de material, es similar al observado en la cancha N° 8 de acopio de minerales (Fotografía 12).• Finalmente, los funcionarios indicaron que este sector formará parte de la futura ripiera. Se observan residuos en el sector (Fotografía 11), ante lo cual el Sr. Cortés y la Sra. Díaz, señalaron que esta actividad la efectúan terceros y sin autorización de ellos.

Fotografía 9.	Fecha: 14-07-2017		Fotografía 10.	Fecha: 14-07-2017	
Coordenadas DATUM WGS84 HUSO 19 S	Coordenada Norte: 6.966.679 m	Coordenada Este: 376.326 m	Coordenadas DATUM WGS84 HUSO 19 S	Coordenada Norte: 6.966.660 m	Coordenada Este: 376.338 m
Descripción medio de prueba: Vista 1 del lugar de extracción de material para el estabilizado de la cancha N° 8. Se observa que el sector está intervenido.			Descripción medio de prueba: Vista 2 del lugar de extracción de material para el estabilizado de la cancha N° 8. Se observa que el sector está intervenido.

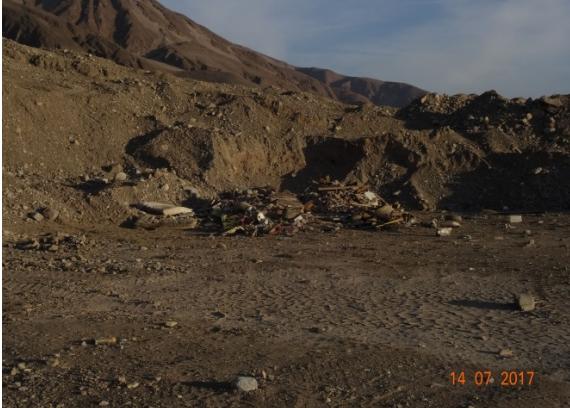
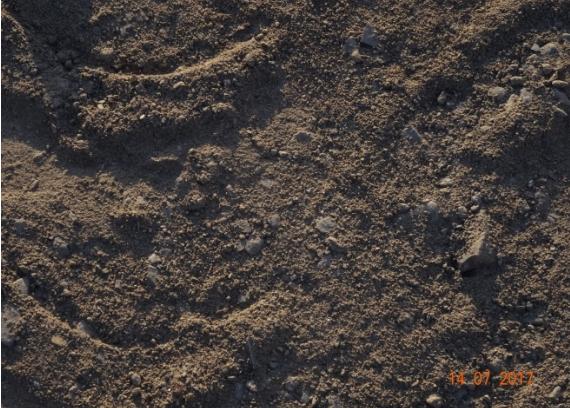
Fotografía 11.	Fecha: 14-07-2017		Fotografía 12.	Fecha: 14-07-2017	
Coordenadas DATUM WGS84 HUSO 19 S	Coordenada Norte: 6.966.668 m	Coordenada Este: 376.300 m	Coordenadas DATUM WGS84 HUSO 19 S	Coordenada Norte: 6.966.663 m	Coordenada Este: 376.337 m
Descripción medio de prueba: Residuos presentes en el lugar de extracción de material para el estabilizado de la cancha N° 8.			Descripción medio de prueba: Vista del color y granulometría del punto de extracción de material, el cual es similar al observado en la cancha N° 8 de acopio de minerales.

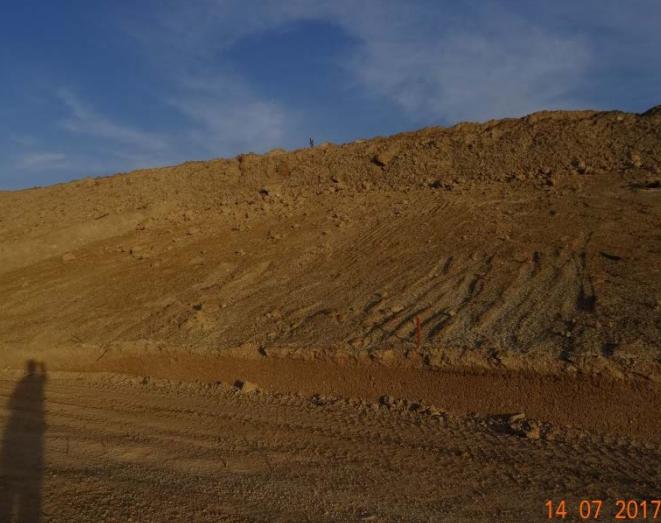
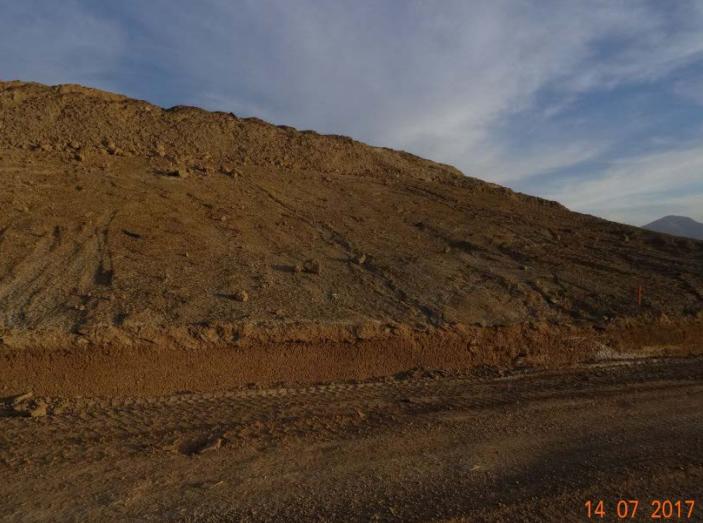
- La terraza número 4 (Fotografía 13 y 14).
- Aquí el Sr. Juan Pablo González manifestó que la altura de las terrazas alcanza entre 9 a 12 m, que actualmente se realiza la descarga en la terraza 5 y que al depósito actualmente le queda 1 año de vida útil, dependiendo del mineral a procesar.
- Que según lo manifestado por el profesional ya individualizado a este material se le realizan análisis de estabilidad in situ, granulometría y humedad (10 a 16%).
- Una granulometría y apariencia distinta a la observada en la cancha de acopio N° 8 (Fotografías 15 y 16).

Fotografía 13.	Fecha: 14-07-2017		Fotografía 14.	Fecha: 14-07-2017	
Coordenadas DATUM WGS84 HUSO 19 S	Coordenada Norte: 6.967.076 m	Coordenada Este: 376.643 m	Coordenadas DATUM WGS84 HUSO 19 S	Coordenada Norte: 6.967.077 m	Coordenada Este: 376.673 m
Descripción medio de prueba: Vista 1 de la terraza N° 4 del actual Depósito de Ripios de Lixiviación.			Descripción medio de prueba: Vista 2 de la terraza N° 4 del actual Depósito de Ripios de Lixiviación.

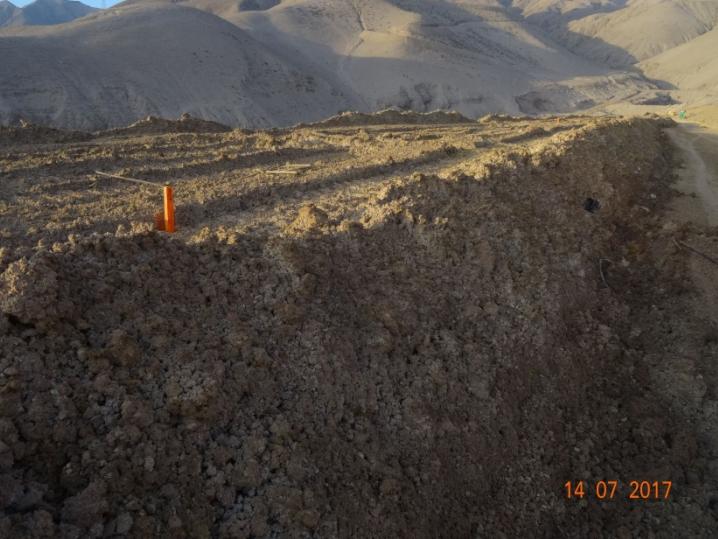
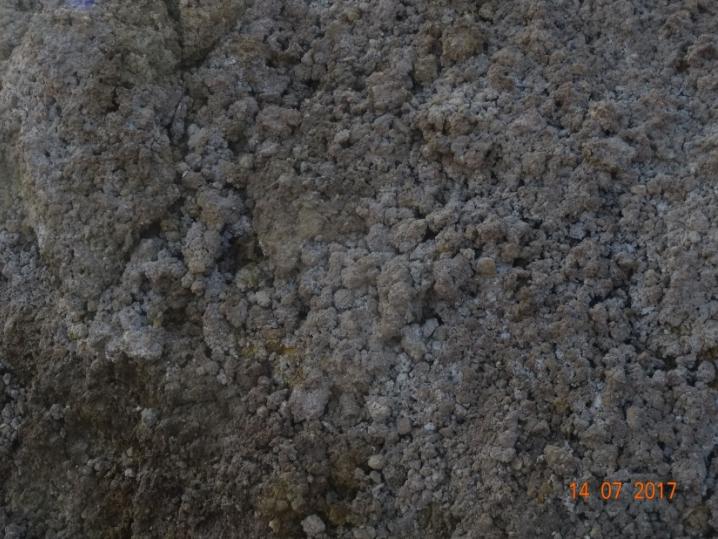
Fotografía 15. Fecha: 14-07-2017		Fotografía 16. Fecha: 14-07-2017			
Coordenadas DATUM WGS84 HUSO 19 S	Coordenada Norte: 6.967.078 m	Coordenada Este: 376.645 m	Coordenadas DATUM WGS84 HUSO 19 S	Coordenada Norte: 6.967.079 m	Coordenada Este: 376.649 m
Descripción medio de prueba: Vista 1 del ripio dispuesto en el actual depósito de ripios de lixiviación.			Descripción medio de prueba: Vista 2 del ripio dispuesto en el actual depósito de ripios de lixiviación.

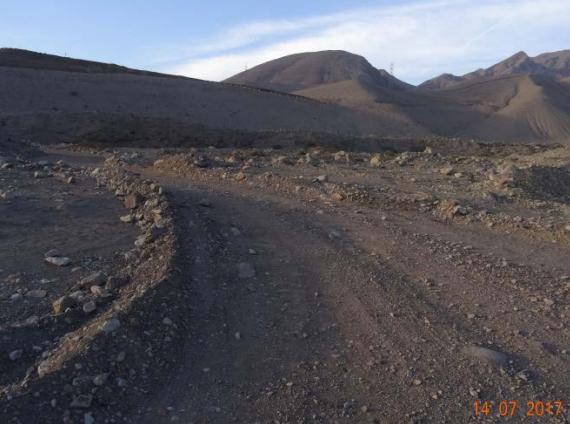
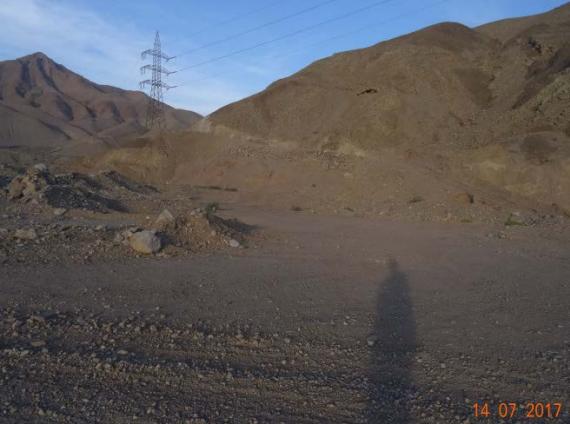
Número de hecho constatado: 4	Estación: 4
Hecho Denunciado:	
<p>• <i>En Planta Matta están derramando poluciones de ácido sulfúrico y concentraciones de cobre tratados con productos solventes para lograr tener cátodos de cobre y la solución de borra la están derramando directamente en el suelo (en la cancha 8 de Planta Matta que mide aprox. 44 hectáreas) derraman 300 toneladas diarias aprox. con 9 camiones. Ocurre desde hace 3 semanas atrás.</i></p> <p><i>Ellos quieren emparejar el terreno estéril y virgen en paipote para tener una cacha de acopio de material; dañando el terreno, suelo, subsuelo y napas subterráneas, ya que un aljibe esta regando ese material en la cual la reacción química que se produce entre el ácido y el agua llega a hervir la tierra. Ellos hacen este trabajo de madrugada y en el día se dedican a emparejar.</i></p>	
Hechos: Durante la actividad de inspección ambiental, se constató: • La existencia de caminos no estabilizados (Fotografías 16). • Según lo señalado por el Sr. Juan Pablo González y Rodrigo Cortés, en el sector no se ha realizado algún tipo de movimiento de material, estabilización o similar (Fotografía 17 y 18). • En algunos sectores se observó la disposición de residuos, ante lo cual el Sr. Cortés señaló que esta actividad la efectúan terceros y sin autorización de ellos (Fotografía 19).

Fotografía 16. Fecha: 14-07-2017			Fotografía 17. Fecha: 14-07-2017		
Coordenadas DATUM WGS84 HUSO 19 S	Coordenada Norte: 6.966.599 m		Coordenadas DATUM WGS84 HUSO 19 S	Coordenada Norte: 6.966.604 m	
Descripción medio de prueba: Camino no estabilizado en sector del Futuro Depósito de Ripios de Lixiviación.			Descripción medio de prueba: Vista 1 del sector donde se emplazará el Futuro Depósito de Ripios de Lixiviación.

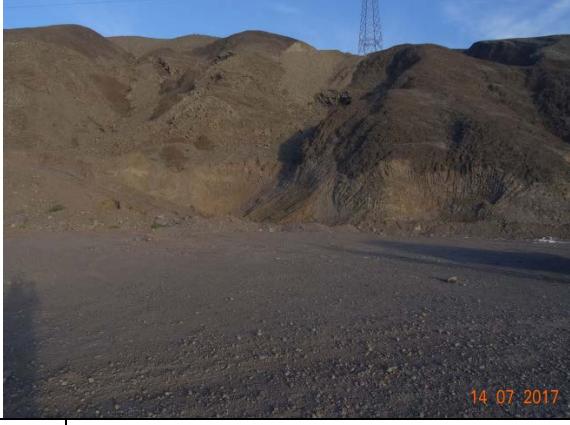
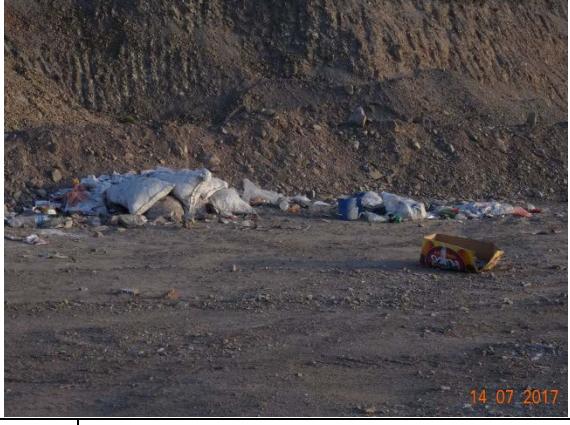
Fotografía 18. Fecha: 14-07-2017			Fotografía 19. Fecha: 14-07-2017		
Coordenadas DATUM WGS84 HUSO 19 S	Coordenada Norte: 6.966.604 m		Coordenadas DATUM WGS84 HUSO 19 S	Coordenada Norte: 6.966.594 m	
Descripción medio de prueba: Vista 2 del sector donde se emplazará el Futuro Depósito de Ripios de Lixiviación.			Descripción medio de prueba: Residuos en el sector donde se emplazará el Futuro Depósito de Ripios de Lixiviación.
