INFORME TÉCNICO DE FISCALIZACIÓN AMBIENTAL

FAENA MINERA QUEBRADA BLANCA

DFZ-2017-97-I-RCA-IA

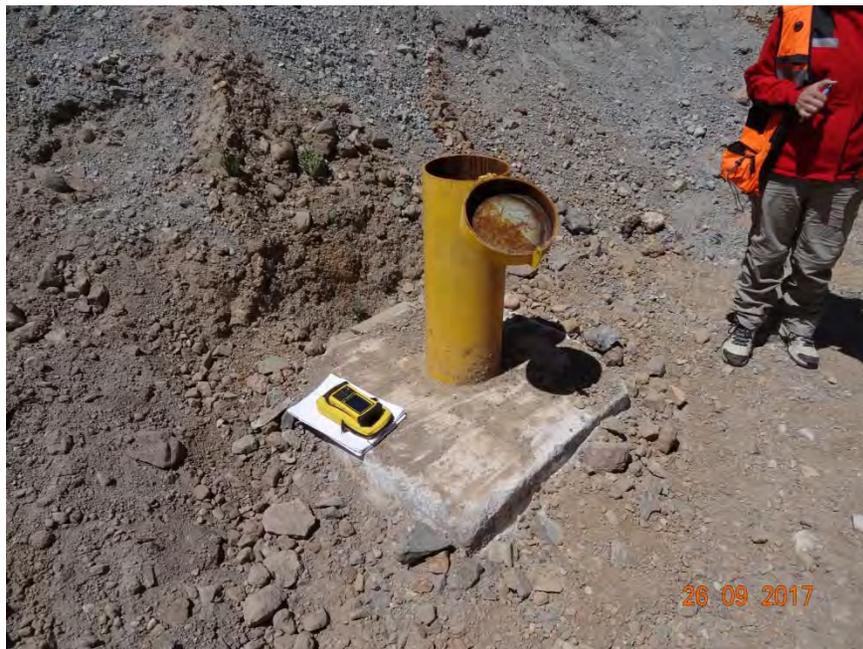
Fotografía 3.

Descripción medio de prueba: Pozo de monitoreo "10" clausurado por derrumbe. Éste pozo fue reemplazado por el pozo "10B", según lo afirmado en inspección ambiental por el Señor Mario Ramos Véliz, Ingeniero de Medio Ambiente.

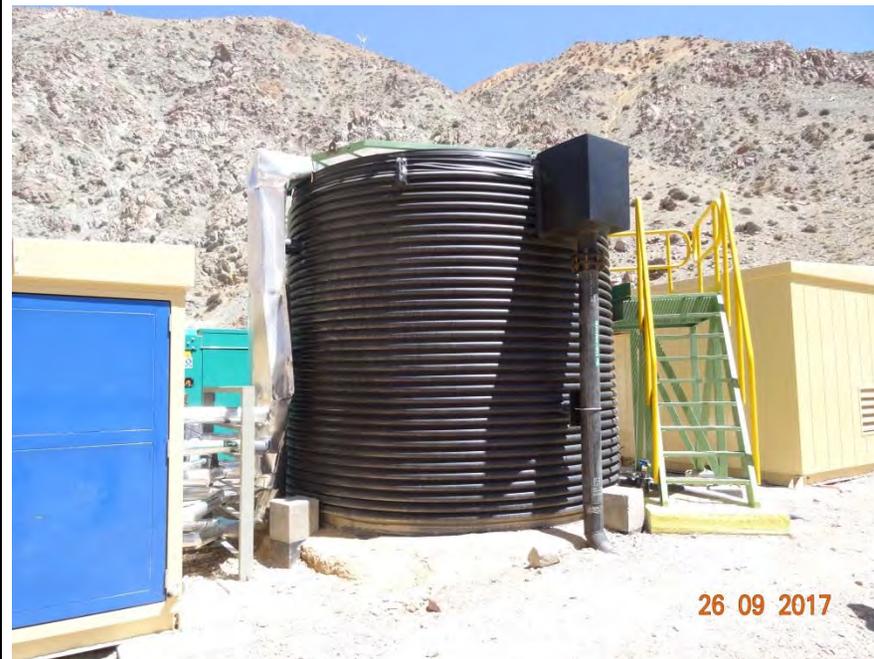
Fotografía 4.

Descripción medio de prueba: Estanque de 28.8 m³ de capacidad, utilizado para prevenir posibles rebalses.

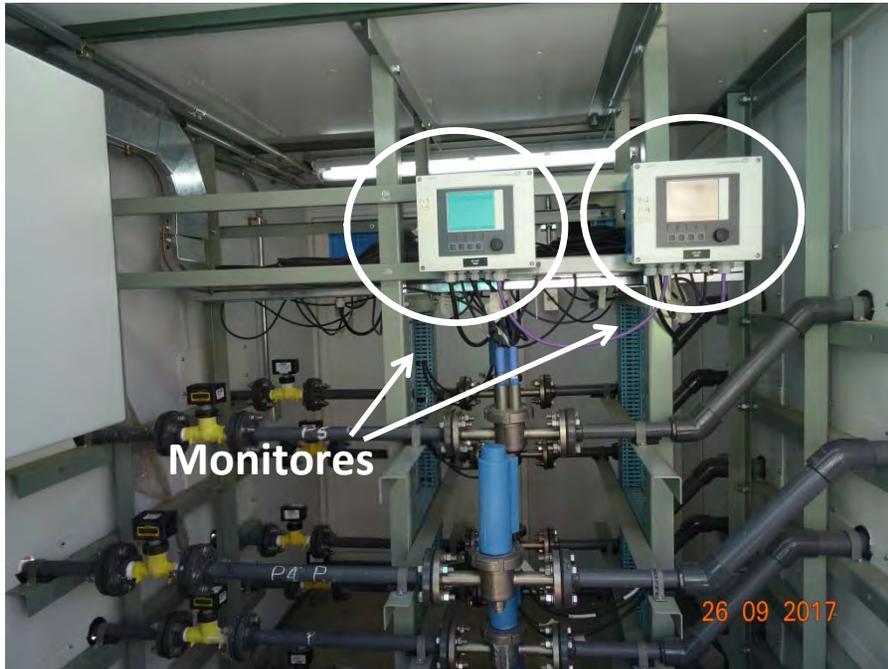
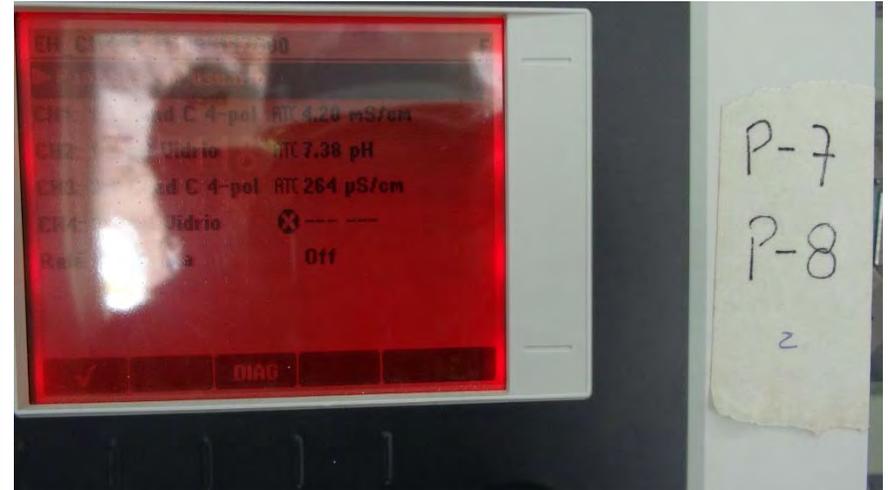
Fotografía 5.

- e. Al interior de la sala de control de la estación de bombeo N° 1 (fotografía N°5), ubicada en coordenadas UTM Datum WGS 84 7.669.452 m N – 514.687 m E, se observaron los datos de conductividad y pH de cada pozo, exceptuando el “Pozo N° 8”, que de acuerdo a lo mencionado por el operador de la sala de control (Sr. Matías Vergara), no se estaba visualizando y debía repararse por la rotura del vidrio (fotografía N°6). Al respecto la Srta. María Elisa González Belmar, Superintendente de Medio Ambiente, agregó que si bien no se visualizaban estos parámetros, si se estaban registrando esta información. Los parámetros mostrados en el momento de la inspección fueron los siguientes:

Descripción medio de prueba: Monitor de pozo N°8 (pozo de monitoreo), en el cual no se mostraban los datos de pH y conductividad

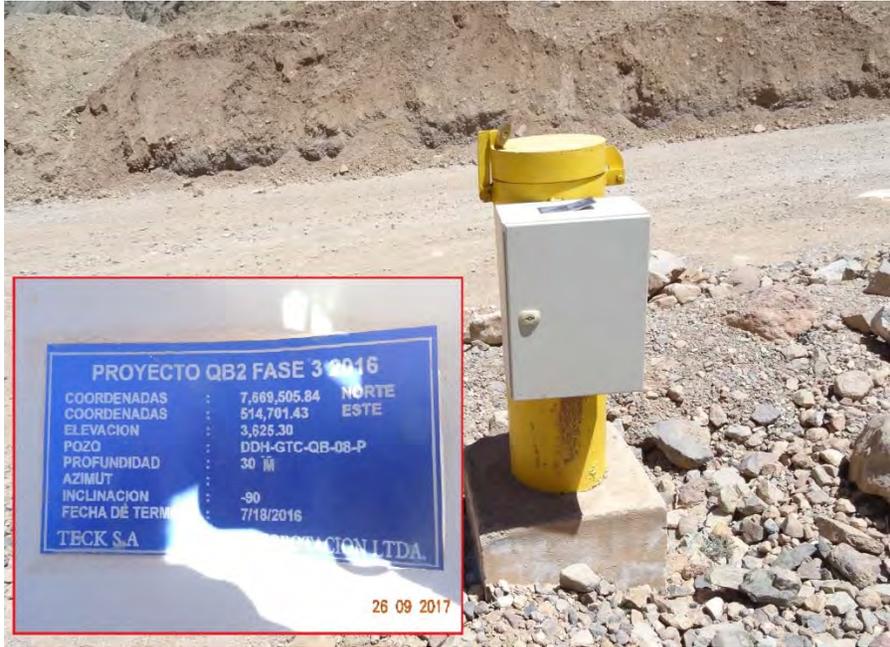
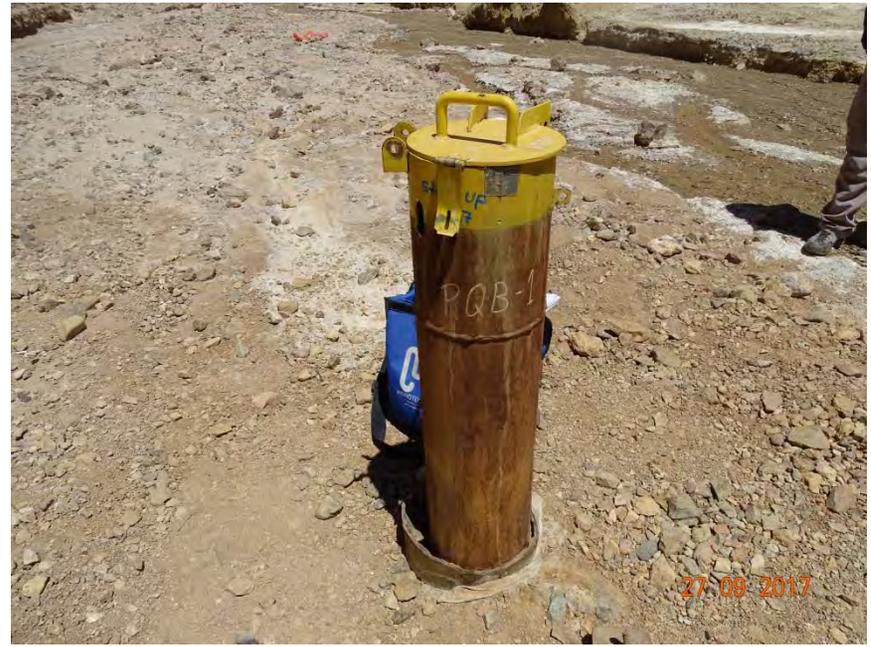
Fotografía 7.

Descripción medio de prueba: Pozo de monitoreo “PQB1”, cuyo resultado de medición con pozómetro fue de 11.58 m.

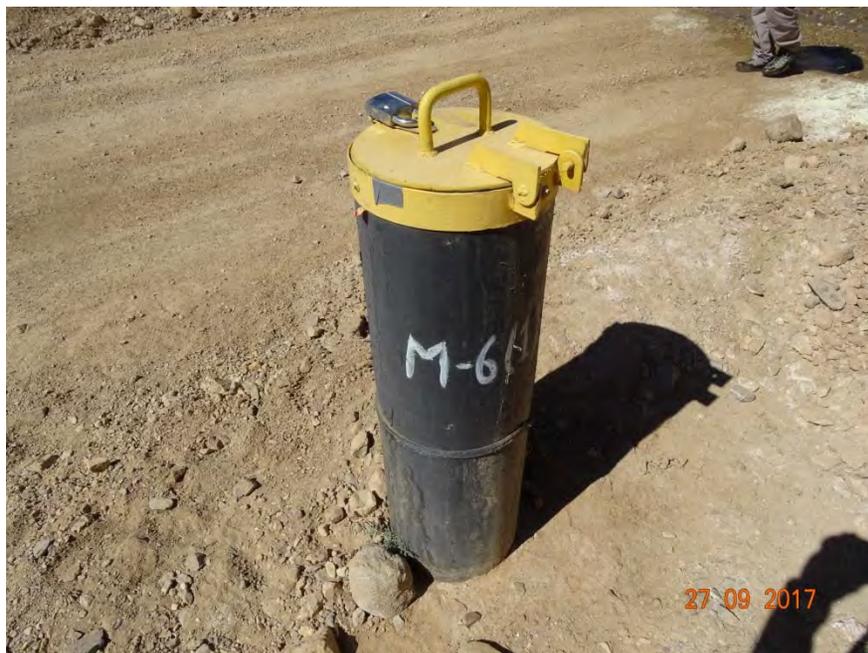
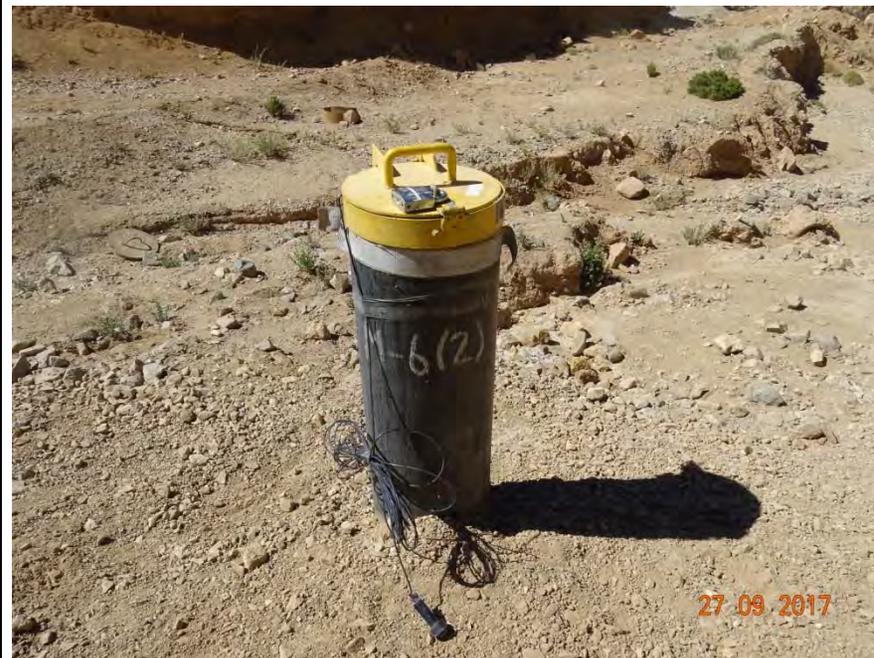
Fotografía 9.

Descripción medio de prueba: Pozo de monitoreo M6(2). Al ser medido con pozómetro, éste indicó presencia de agua a los 13.87 m.

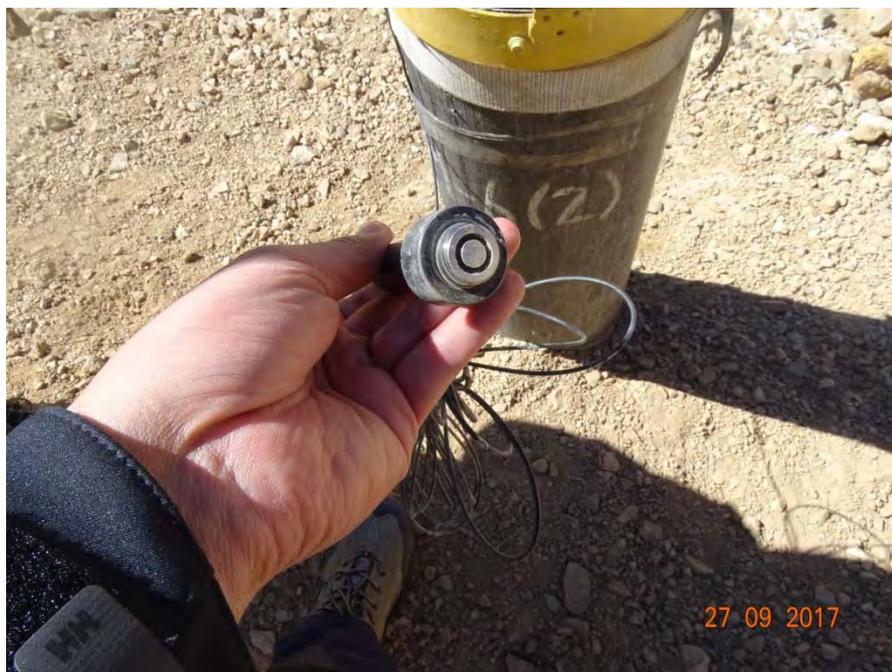
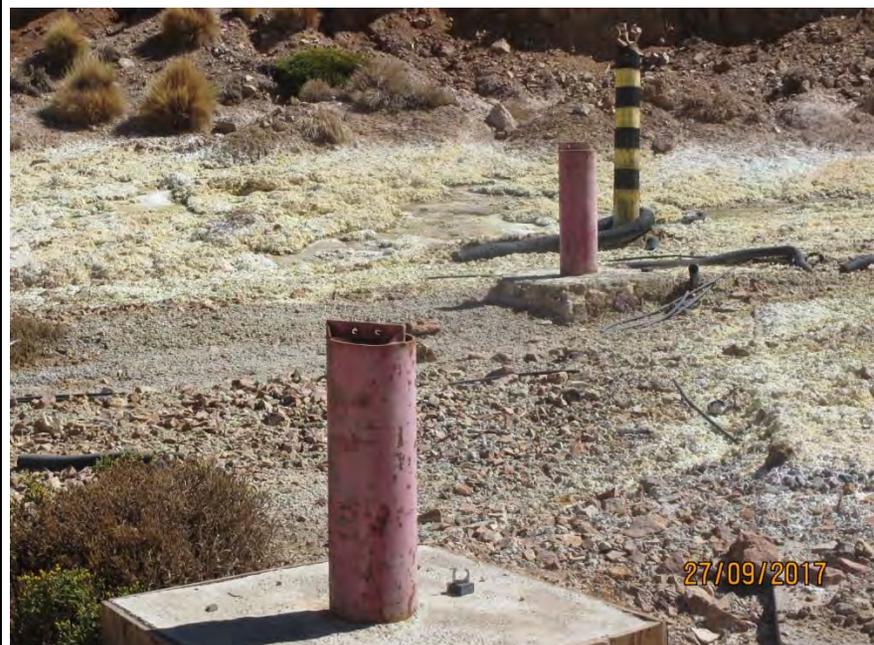
Fotografía 11.

Descripción medio de prueba: Pozos de captación "MAC 01" y "MAC 02", los que se encontraron sin ningún tipo de sello.

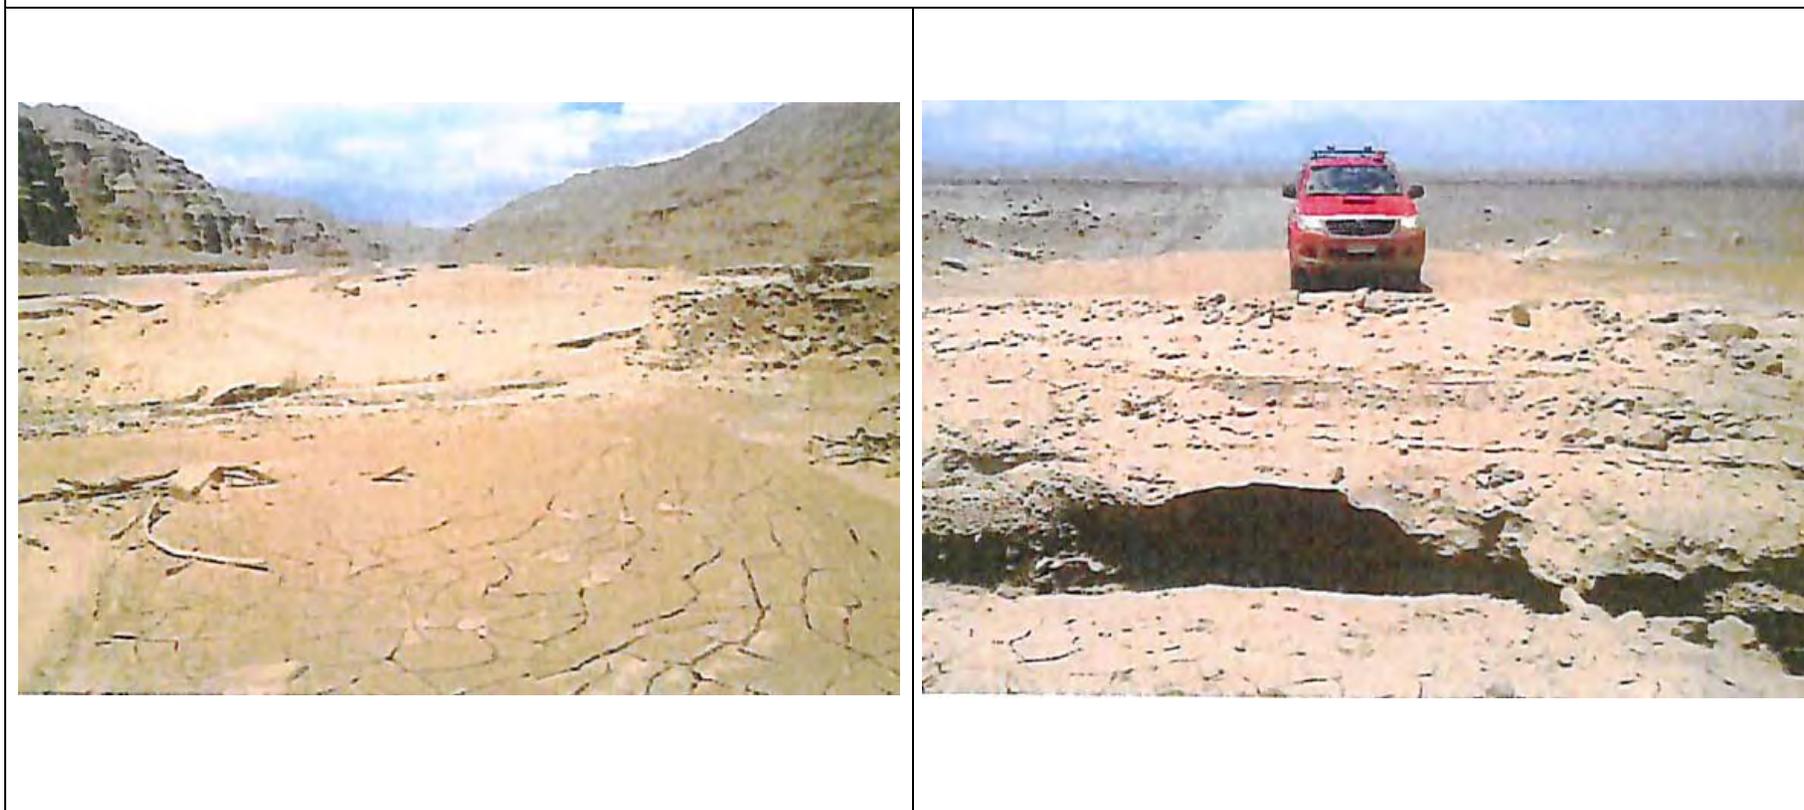
Fotografía 14.	Fecha: s/i	Fotografía 15.	Fecha: s/i
Descripción medio de prueba: Imagen entregada por el titular en la que se muestra el arrastre de material aluvial en zona de pozos de monitoreo.		Descripción medio de prueba: Imagen entregada por el titular en la que se muestra un camino de acceso a los pozos (compromiso de monitoreo conjunto con la Comunidad de Huatacondo), cortados a causa de las lluvias.

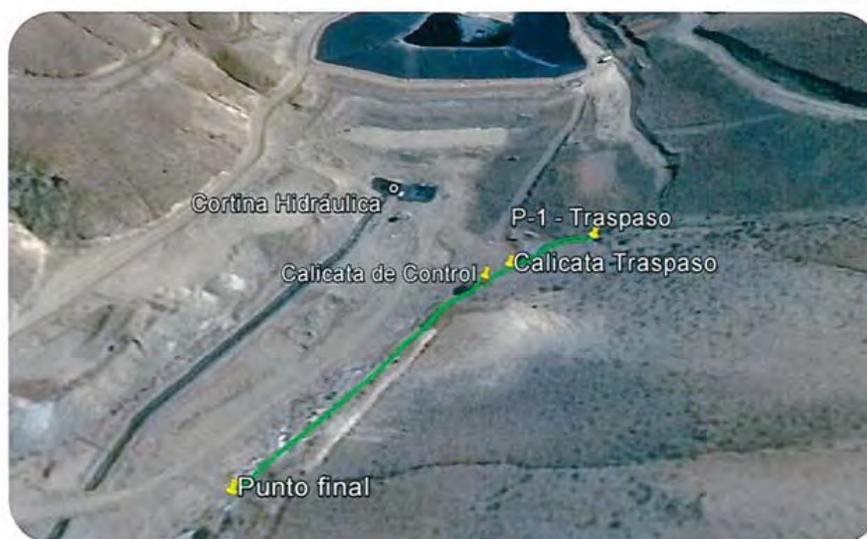
Figura N° 1 Área involucrada en el evento
Figura N°1: Extensión del derrame según lo informado por el titular.

Como se aprecia en la Figura N°1, el área involucrada en el evento es de aproximadamente 250 m², correspondiente a la zona desde el punto de descarga (P-1), pasando por la calicata de control hasta el punto final en Figura N°1. Este punto final corresponde al último lugar donde se pudo identificar la presencia de pequeñas partículas de lodos dispuestas en la pared del cauce.

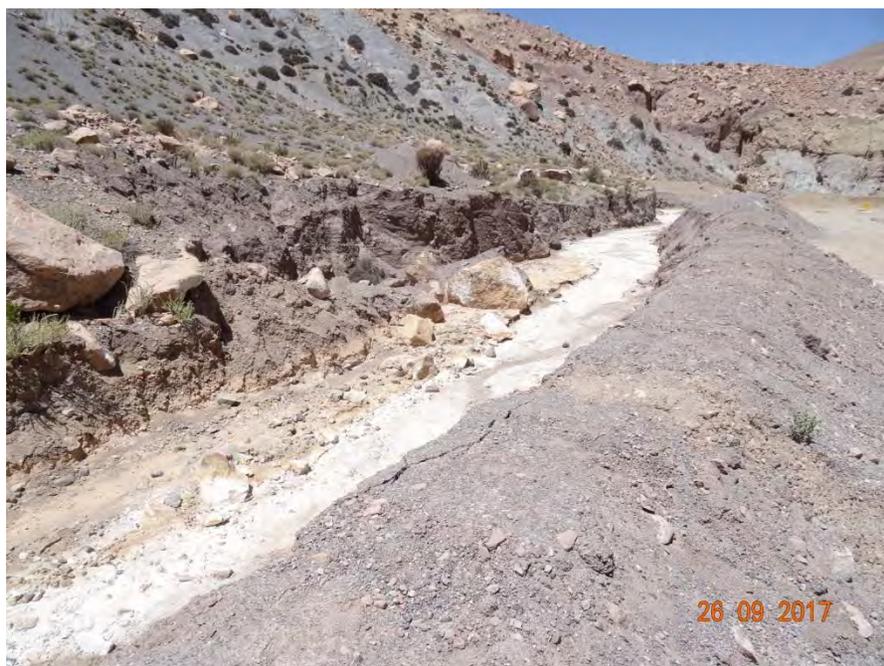
Fotografía 20.

Descripción medio de prueba: Coloración blanquecina observada en lecho de Quebrada Blanca, a la altura de los pozos “RAC-GWR-QB-01BS”, y “RAC-GWR-QB 014”.

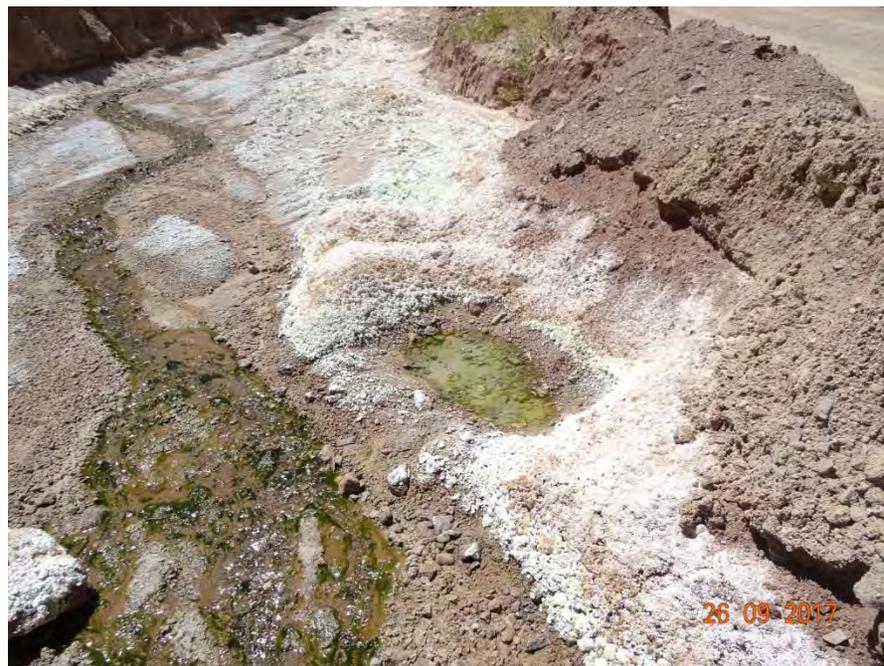
Fotografía 21.

Descripción medio de prueba: Escurrimiento de agua superficial que atravesaba un camino. En sector, se observó a los costados de este escurrimiento una franja de ancho variable que presentaba una coloración azulosa y verdosa.

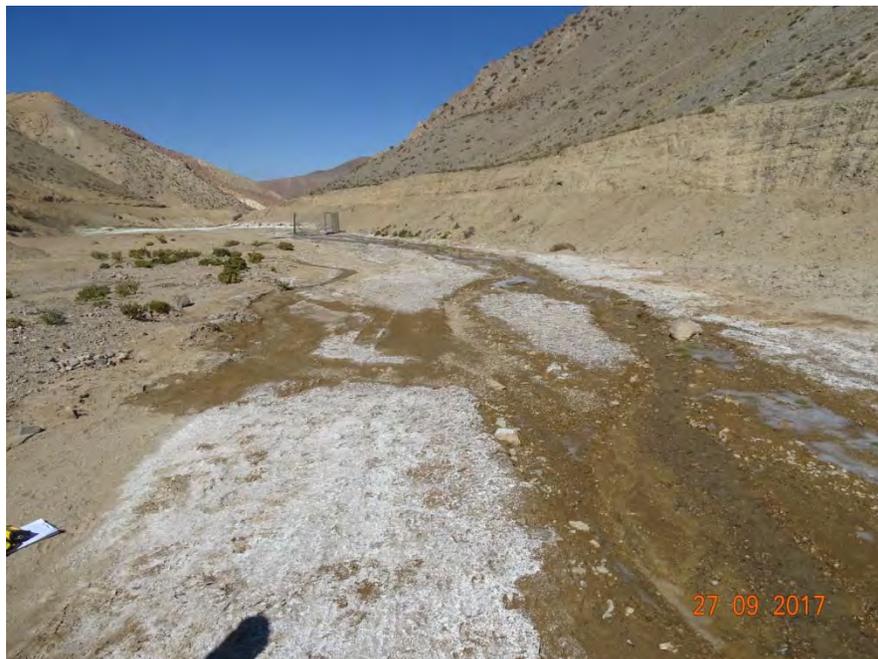
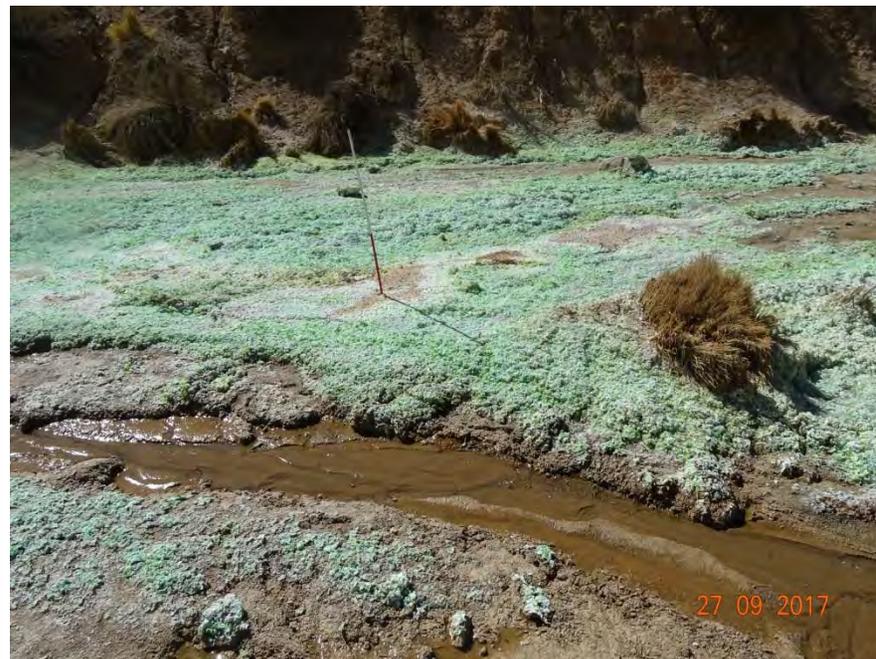
Fotografía 24.

Descripción medio de prueba: Escurrimiento superficial del agua, y coloración verdosa que variaba de tonalidad desde un verde blanquecino a un color verde más intenso.

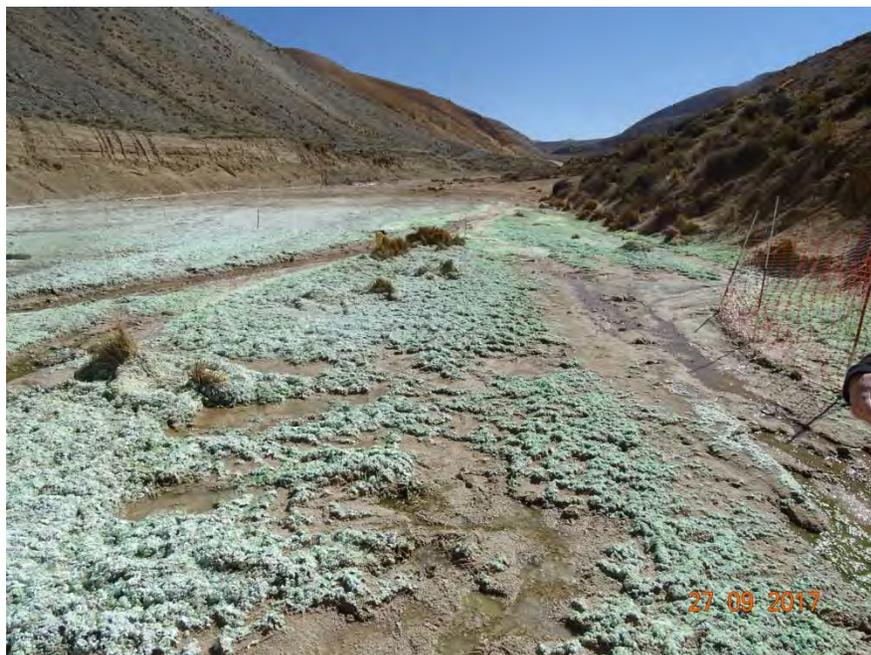
Fotografía 26.

Descripción medio de prueba: Coloración antes descrita se observó en todo lo ancho de la quebrada (30 m. aproximadamente).

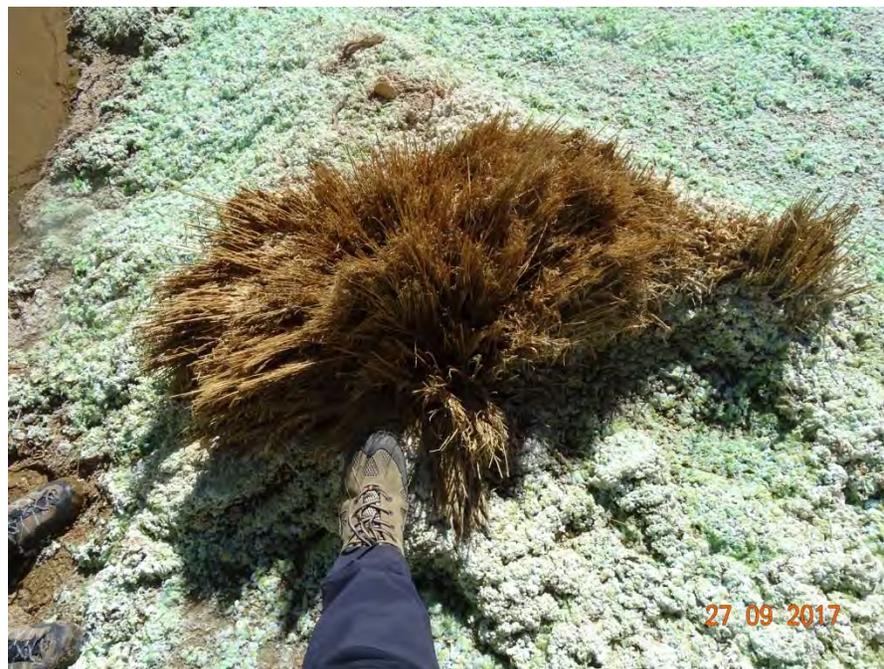
Fotografía 27.

Descripción medio de prueba: Se observó vegetación que se encontraba rodeada por suelo con la coloración azul – verdosa.

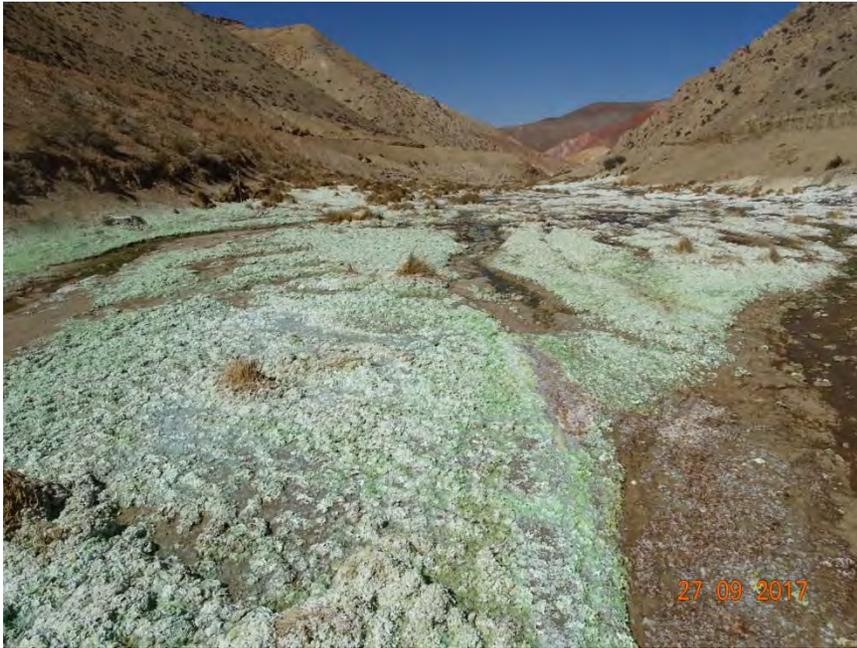
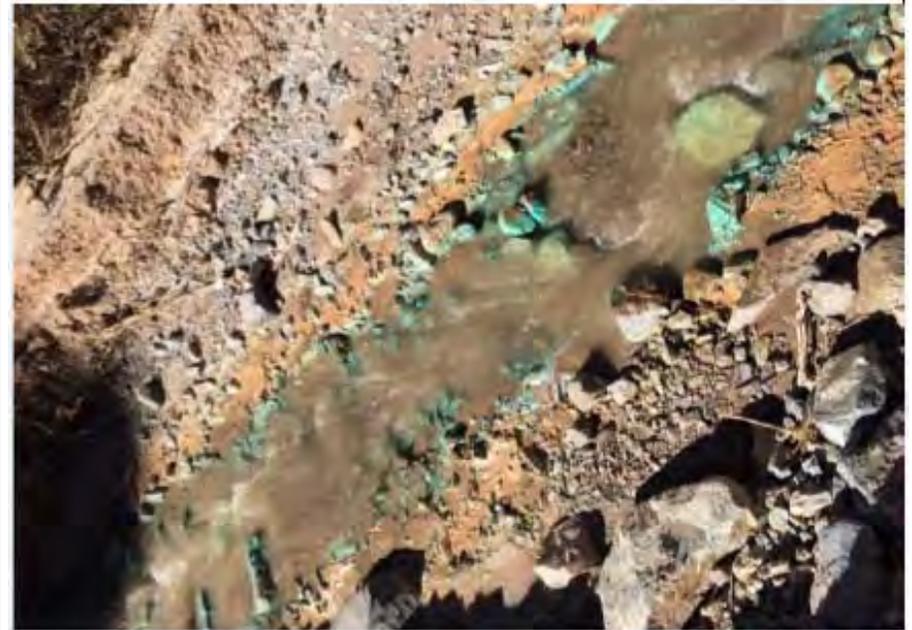
Fotografía 28.

Descripción medio de prueba: Coloración turquesa en rocas a orilla de caudal, informada por el titular en sector de Quebrada Choja, cercana a la confluencia de Quebrada Blanca con Quebrada Ramucho (Imagen entregada por el titular en Anexo N°7 de Carta GG/114/17).

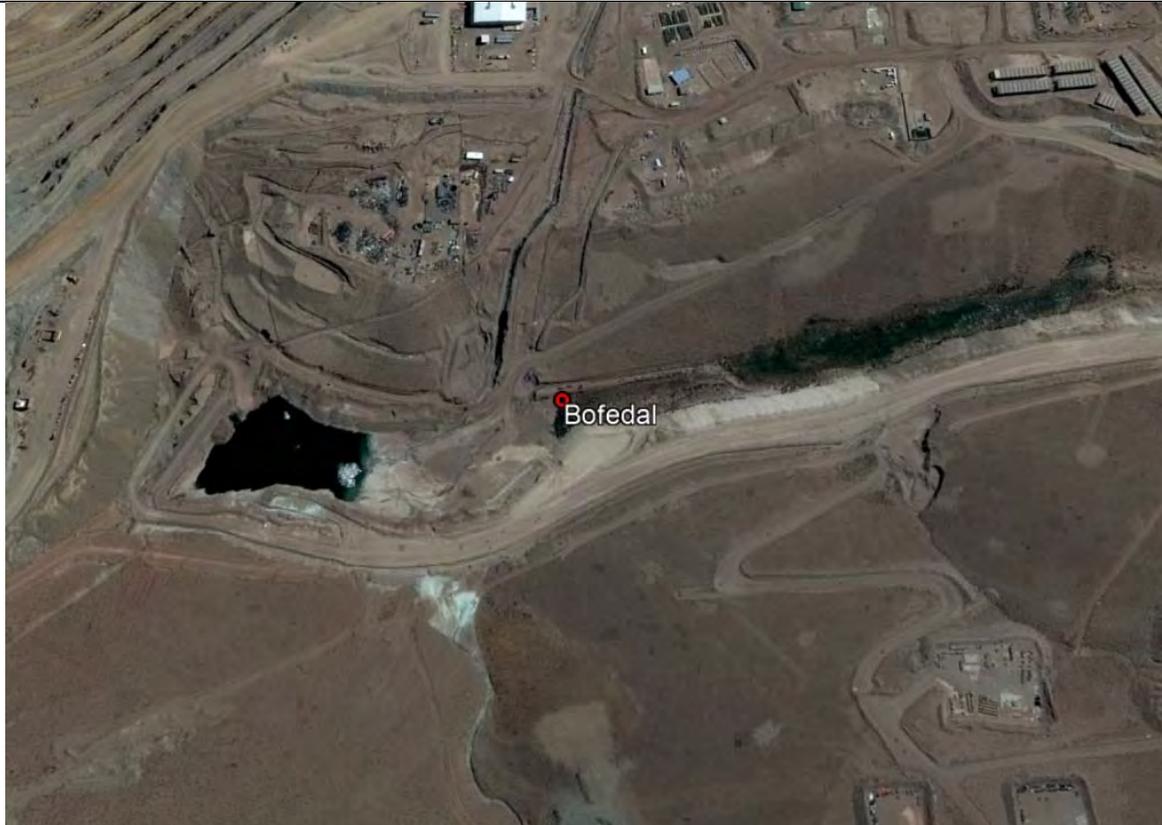
Imagen 10.

Descripción de medio de prueba: Vista general del lugar en que una zanja de 1 metro de ancho por 1,5 metros de profundidad atravesaba la totalidad del bofedal de Ciénaga Grande (coordenadas UTM Datum WGS 84 7.676.621 m N – 521.104 m E), según lo constatado en la actividad de inspección ambiental de fecha 22 de febrero de 2017.

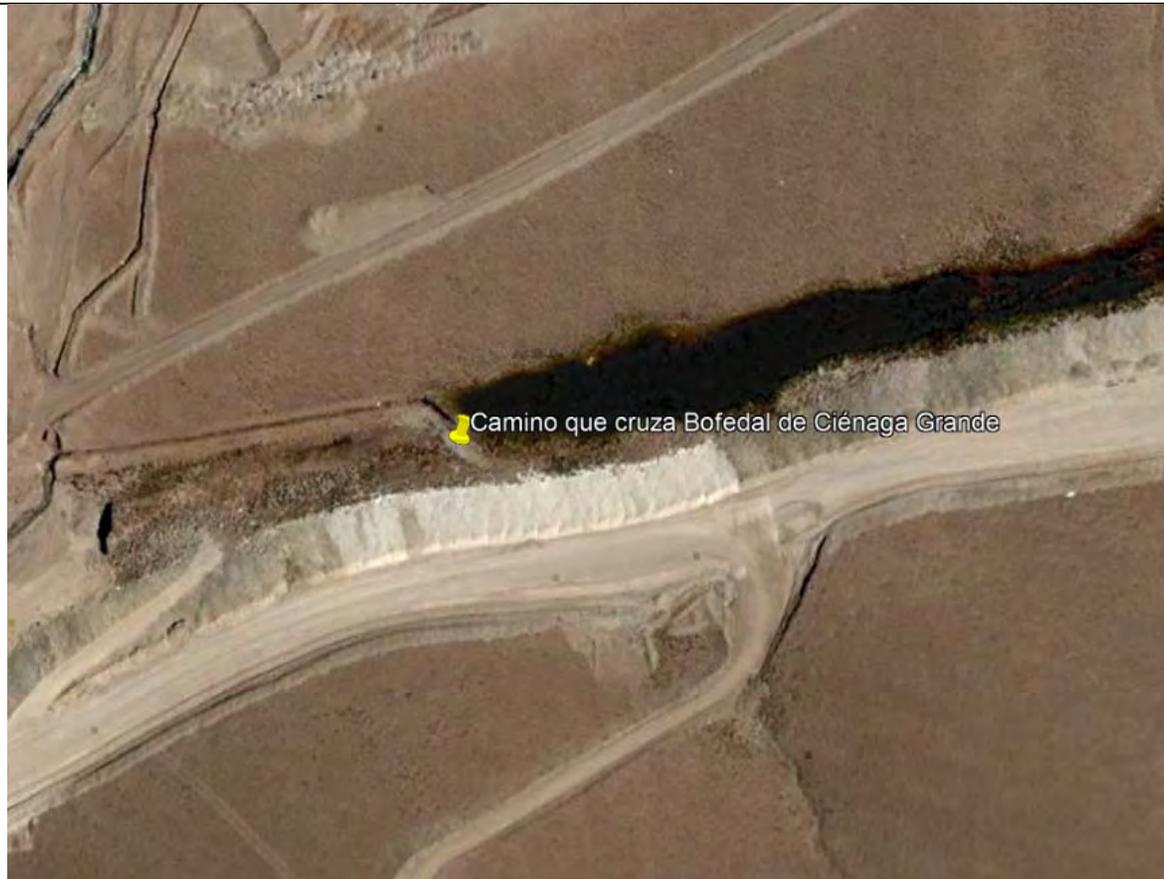
Imagen 11.

Descripción de medio de prueba: Vista general del lugar en que una zanja de 1 metro de ancho por 1,5 metros de profundidad atravesaba la totalidad del bofedal de Ciénaga Grande, esta vez visualizado a través de imagen satelital histórica del año 2003 disponible en Google Earth.

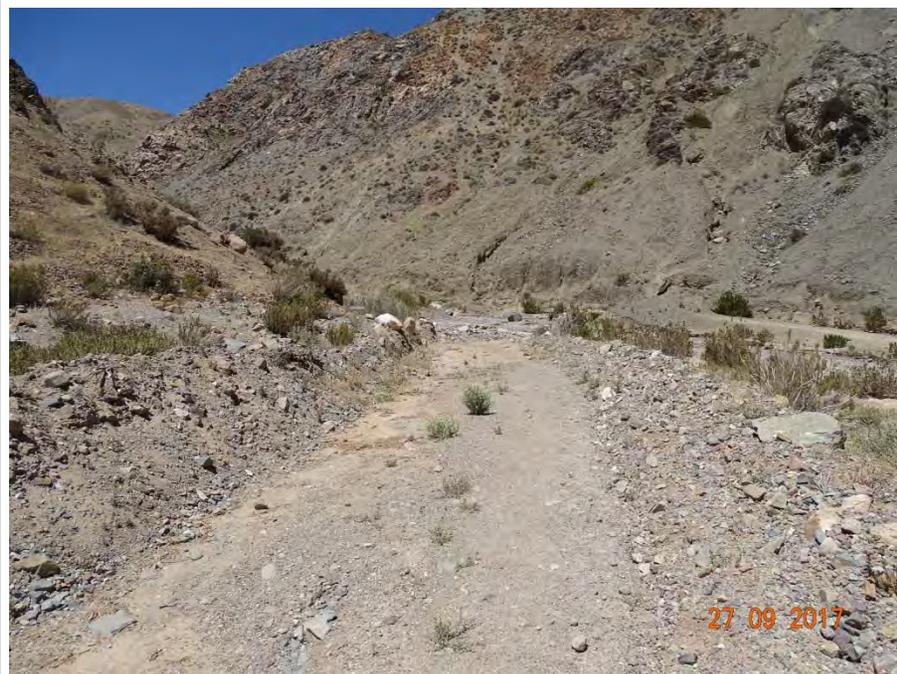
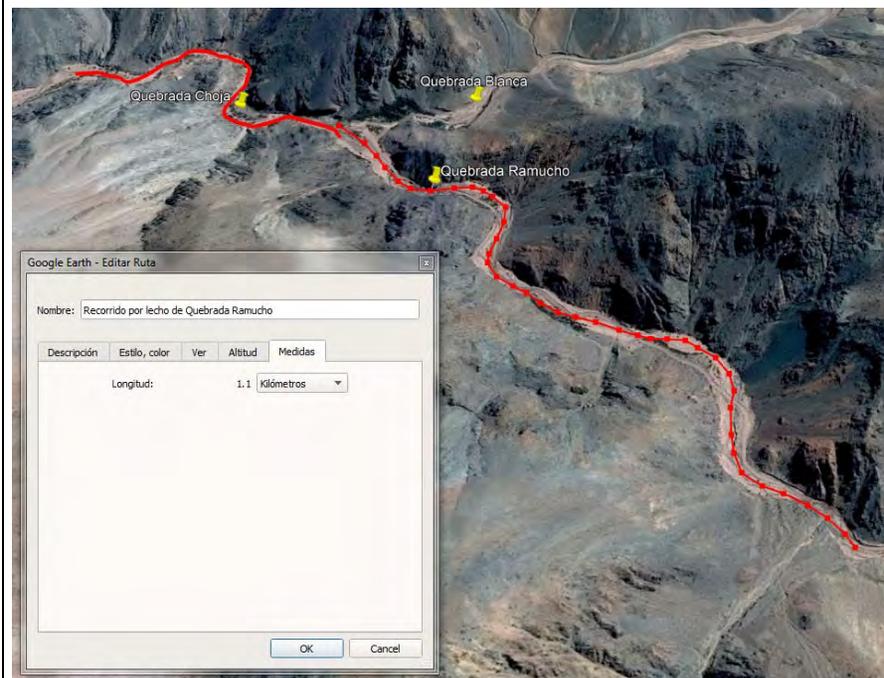
Fotografía 31.

Descripción medio de prueba: Recorrido de 1, 1 km. hecho por Quebrada Ramucho, donde se constató la presencia de camino intermitente que recorría la quebrada.

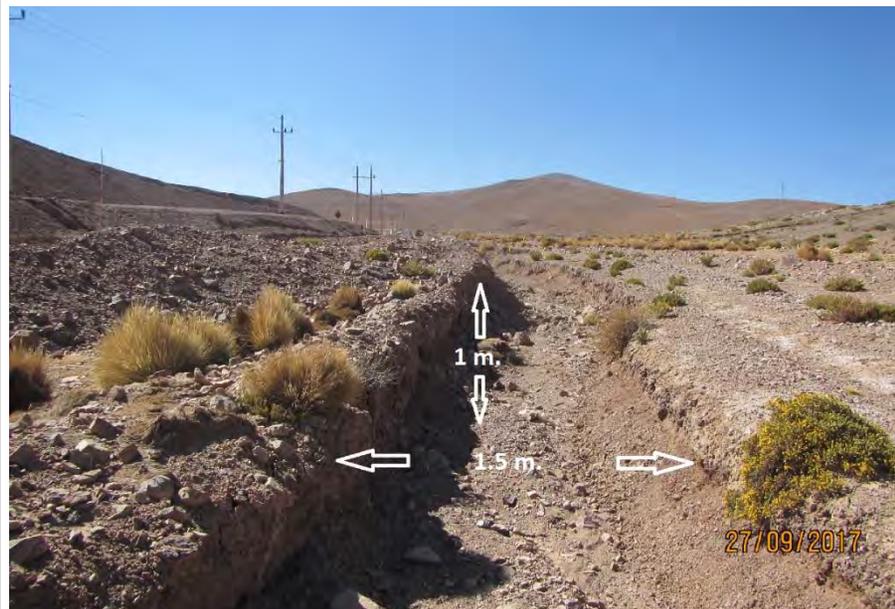
Fotografía 35.

Descripción medio de prueba: Canal de contorno utilizado para la captación de aguas de no contacto de Botadero de Ripios Norte. Las dimensiones del canal de contorno del Botadero Ripios Norte eran aproximadamente de 1,5 m de ancho x 1 m de alto.
