INFORME DE FISCALIZACIÓN AMBIENTAL

INSPECCIÓN AMBIENTAL

CENTRO DE CULTIVOS DE TURBOT LOS MOLLES

DFZ-2017-5804-V-RCA-IA

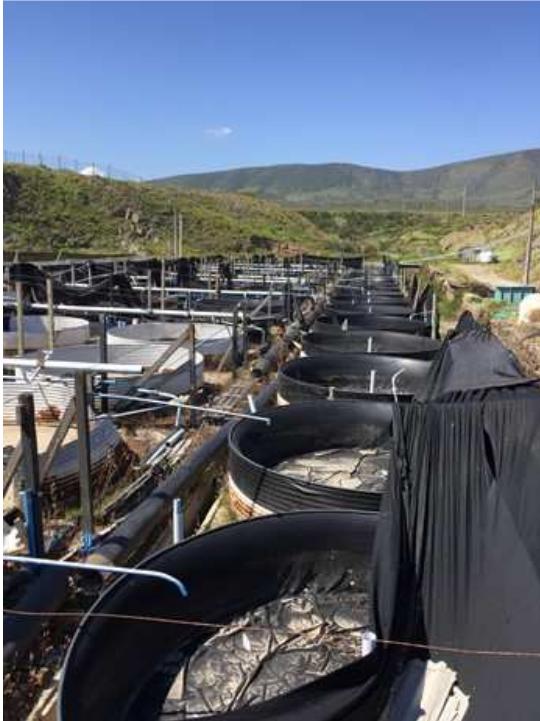
Número de Hecho Constatado: 1	Estación: 1
RCA N° 063/2001	
Considerando 3.	
<i>Que, según los antecedentes señalados en la Declaración de Impacto Ambiental respectiva y su Adenda, el proyecto consiste en la modificación del sistema de evacuación de efluentes de un cultivo autorizado de Turbot (<i>Scophthalmus.. maximus</i>) en tierra. No implica alterar el cultivo en ningún aspecto como son sus emplazamientos, instalaciones, procesos y operaciones</i>	
Hecho(s) constatado(s) durante la fiscalización:	
En esta Estación, por parte del titular acompaña la fiscalización el Sr. Francisco Morel Lara (Jefe de Centros), quien aporta la información consultada.	
<ul style="list-style-type: none">a) Durante la inspección, se constató que las instalaciones se encuentran sin operación (Fotografía N°1).b) El Sr. Morel señaló que la última operación de la instalación sería del mes de agosto de 2013.c) El Titular proporcionó durante la actividad de fiscalización documentos que acreditan haber notificado el cese de producción, sin operación, para los meses de julio, agosto y septiembre del año 2017. (ANEXO 2)

Fotografía N° 1: Centro de cultivo turbot en tierra sin producción	Fecha: 12-10-2017	
Coordenadas DATUM WGS84 HUSO 19	Norte: 6.429.180,51 m	Este: 265.717,01 m

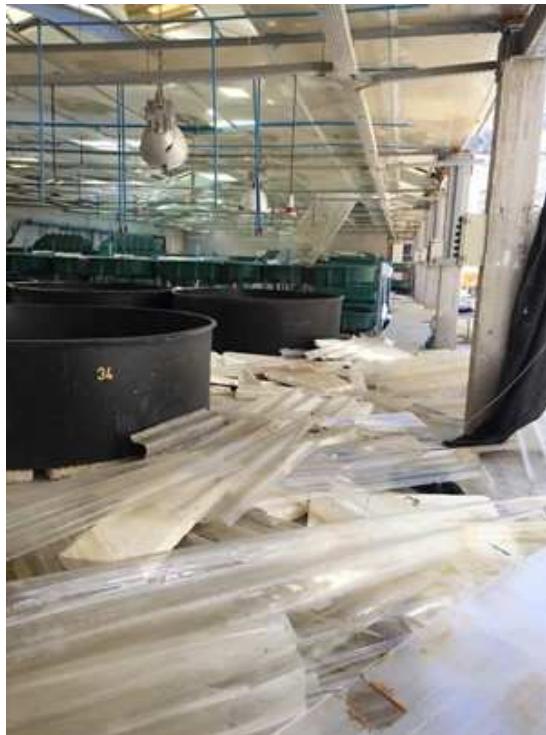
Número de Hecho Constatado: 2	Estación: 2
RCA N° 171/2003	
Considerando 4.	
<p><i>Que, según los antecedentes señalados en la Declaración de Impacto Ambiental respectiva y su Adenda, el proyecto consistirá en el diseño, la construcción y la operación de un hatchery de Turbot, que incluirá un área de reproductores, una sala de incubación, un área de larvas y otra de juveniles, así como una sala de artemias, una sala de rotíferos (ambos, alimentos de las larvas de Turbot) y una sala de microalgas (para alimento de los rotíferos).</i></p>	
Hecho(s) constatado(s) durante la fiscalización: <p>En esta Estación, por parte del titular acompaña la fiscalización el Sr. Francisco Morel Lara (Jefe de Centros), quien aporta la información consultada.</p> <ul style="list-style-type: none"> a) Durante la inspección, se constató que las instalaciones se encuentran sin operación. (Fotografía N°2) b) El Sr. Morel señaló que la última operación de la instalación sería aproximadamente a medido del año 2012. c) El Titular proporcionó durante la actividad de fiscalización documentos que acreditan haber notificado el cese de producción, sin operación, para los meses de julio, agosto y septiembre del año 2017. (ANEXO 2)

Fotografía N° 2: Hatchery Turbot sin producción

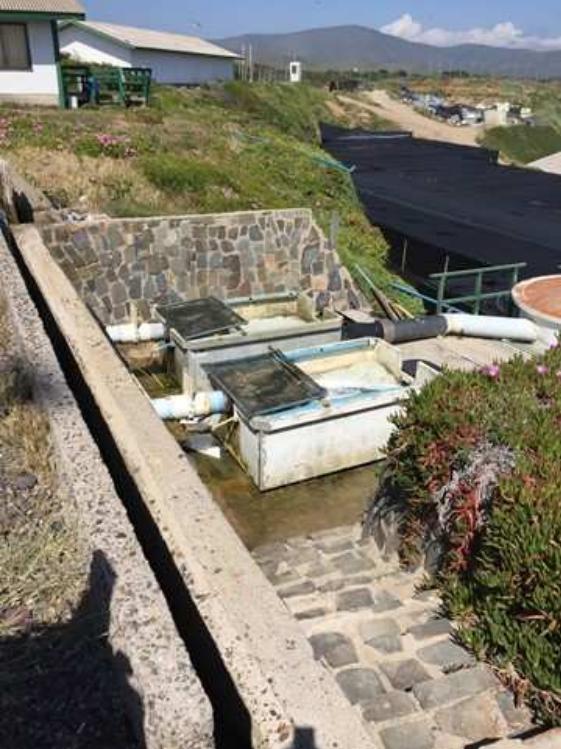
- a) Se constató la existencia de una reja de control de escape en el efluente, a la salida del Hatchery, el cual va dirigido hacia el sector de pre-engorda. (Fotografía N° 3)
- b) Se constató en el área de pre-engorda la existencia de una reja de control de escape. (Fotografía N°4). El Sr. Marcelo Meneses (operaciones) indica que ésta se revisa y limpia cada una hora. Los ejemplares retenidos son removidos y dispuestos en estanque “Estanque de animales en canaleta” los cuales se mantienen aproximadamente por 4 meses antes de pasar a engorda.
- c) Se constató una rejilla de control de escape, dispuestos en cada estanque del área de engorda.

Fotografía N° 3: Rejas en el efluente de Hatchery	Fecha: 12-10-2017	
Coordenadas DATUM WGS84 HUSO 19	Norte: 6.429.051,10m	Este: 265.787,43 m

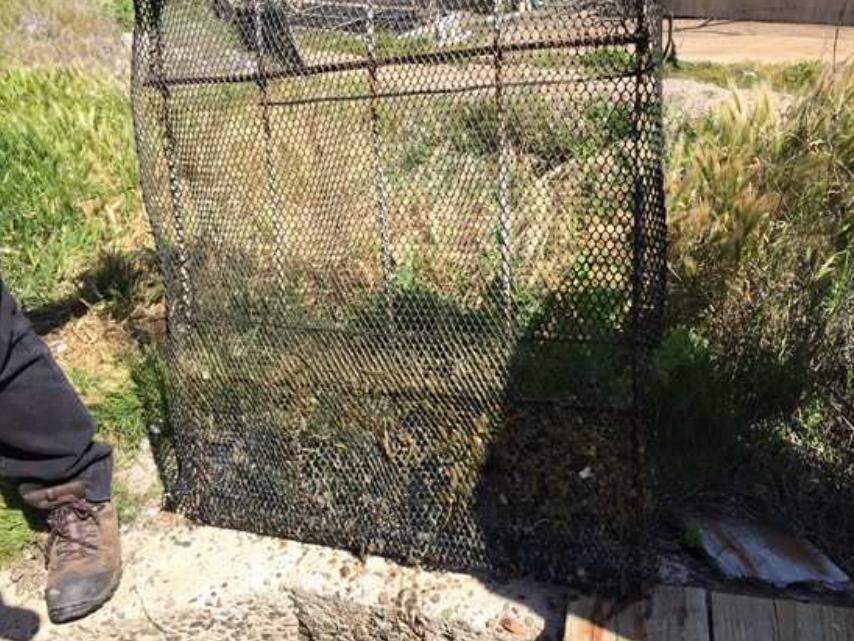
Fotografía N° 4: Rejas en efluente área pre-engorda	Fecha: 12-10-2017	
Coordinadas DATUM WGS84 HUSO 19	Norte: 6.429.062,56m	Este: 265.809,80 m

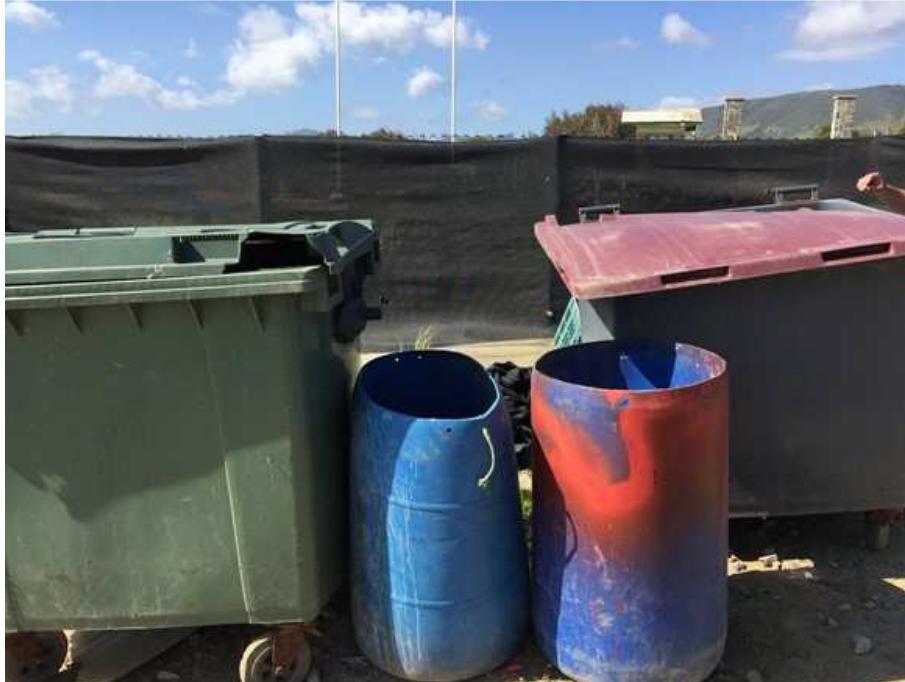
a) Consultado el Titular, el Sr. Morel informó que los residuos sólidos captados en la rejas, son depositados en bidones con tapa y posteriormente llevados a la estación de acopio (contenedores plásticos) (Fotografía N°5), los cuales son retirados una o dos veces por semana por la empresa externa "Comao" y llevados a vertedero autorizado en Región Metropolitana, Montenegro.

Fotografía N° 5: Contenedores residuos sólidos

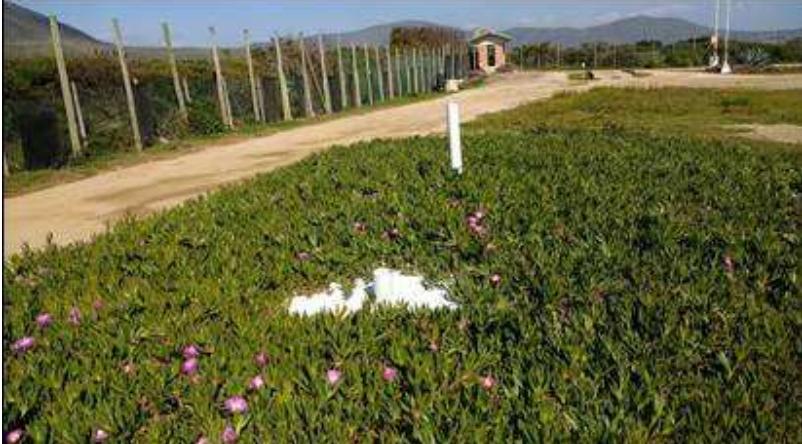
Otro hecho: 1	Estación: N/A
Hecho(s) constatado(s) durante la fiscalización:	
En esta Estación, por parte del titular acompaña la fiscalización el Sr. Francisco Morel Lara (Jefe de Centros), quien aporta la información consultada.	
<ul style="list-style-type: none">a) Durante la inspección, el Sr. Morel informó que las aguas servidas de los baños e instalaciones son tratadas por una planta de tratamiento del tipo aerobia y que las aguas resultantes son utilizadas para regadío (Fotografía N° 6).b) Durante la inspección, se solicitó al Titular remitir copia de la Resolución Sanitaria que aprobó la planta de tratamiento de aguas servidas y las especificaciones técnicas de esta planta.c) El Titular mediante carta ingresada a esta Superintendencia el 19 de octubre de 2017 (ANEXO 5), remitió Certificado N° 0765 del 11 de octubre de 2001 del Servicio de Salud Viña del Mar Quillota (ANEXO 6) y copia de las especificaciones técnicas de dicha planta (ANEXO 7).

Fotografía N° 6: Planta de tratamiento de aguas servidas	Fecha: 12-10-2017	
Coordenadas DATUM WGS84 HUSO 19	Norte: 6.429.057,23 m	Este: 265.897.29 m
