INFORME DE FISCALIZACIÓN AMBIENTAL

INSPECCIÓN AMBIENTAL

CAP – LOS COLORADOS

DFZ-2017-165-III-RCA-IA

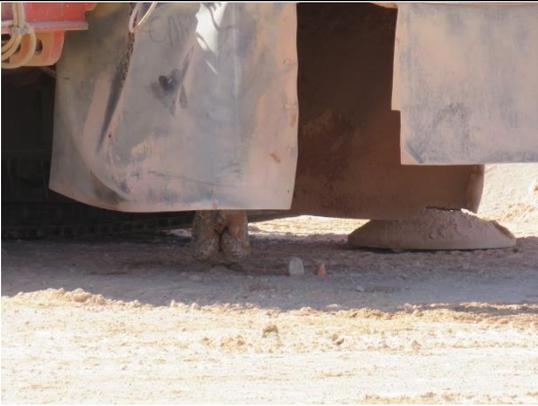
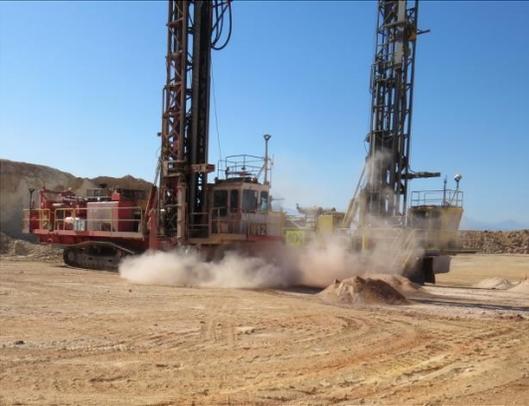
- **Estación 6:** Se constató en la zona de perforación (coordenadas: 6.869.390 N, 323.537 E) el funcionamiento y trabajo de máquinas perforadoras (Fotografías 1 y 2). De acuerdo a lo observado estas máquinas utilizan dos métodos como medio de supresión y control de polvo. El primero es mediante la inyección de agua al interior de la perforación y el segundo por cubrimiento o encajonamiento de la zona de perforación mediante la utilización de gomas (Fotografías 3 y 4). De acuerdo a lo informado por el Sr. Juan Ardiles (Instructor de perforación) y Sr. Rodrigo Mora (Jefe Mina) dichas máquinas no pueden operar si no cuentan con el suministro hídrico.

- **Estación 6:** *Si bien la actividad de perforación cuenta con medidas de abatimiento de emisiones de polvo, existe un momento al inicio de la operación de estos equipos en que las medidas de abatimiento no son 100% efectivas. Esto ocurre cuando el tricono toma contacto con la superficie del terreno, situación que no se extiende por más de 10 segundos. Una vez que la perforadora atraviesa la capa superficial del suelo (20 cm aprox.), las emisiones logran ser controladas por las medidas de abatimiento (agua y gomas) perdurando durante el resto de la perforación.*

Fotografía 1.	Fecha: 16-03-2017	Fotografía 2.	Fecha: 16-03-2017		
Coordenadas DATUM WGS84 HUSO 19S	Coordenada Norte: 6.869.390 m	Coordenada Este: 323.537 m	Coordenadas DATUM WGS84 HUSO 19S	Coordenada Norte: 6.869.390 m	Coordenada Este: 323.537 m
Descripción medio de prueba: Perforadora en posición y previo a la entrada de funcionamiento.		Descripción medio de prueba: Perforadora operando. Cuando el tricono toma contacto con la superficie, la medida de abatimiento no es 100% eficaz. Sin embargo, esta situación sólo se extiende por 10 segundos app, cuando traspasa la capa superficial (20 cm app.)

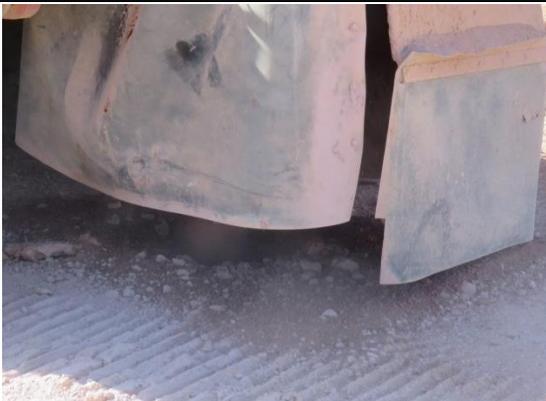
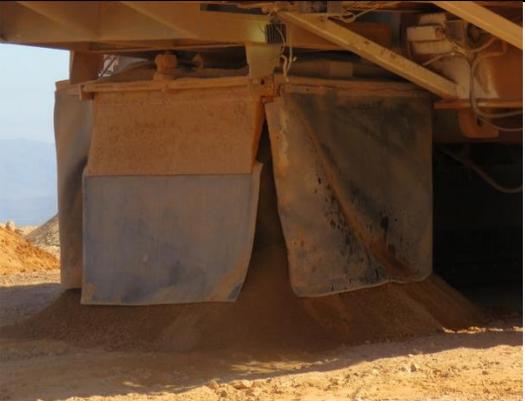
Fotografía 3.	Fecha: 16-03-2017		Fotografía 4.	Fecha: 16-03-2017	
Coordenadas DATUM WGS84 HUSO 19S	Coordenada Norte: 6.869.390 m	Coordenada Este: 323.537 m	Coordenadas DATUM WGS84 HUSO 19S	Coordenada Norte: 6.869.390 m	Coordenada Este: 323.537 m
Descripción medio de prueba: Perforadora en funcionamiento luego de traspasada la capa superficial de suelo. Se observa que las medidas de abatimiento son efectivas.			Descripción medio de prueba: Perforadora en fase final de funcionamiento se aprecia acumulación de material entre las gomas de abatimiento.

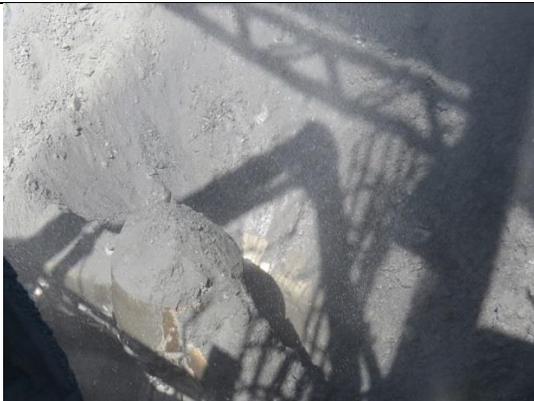
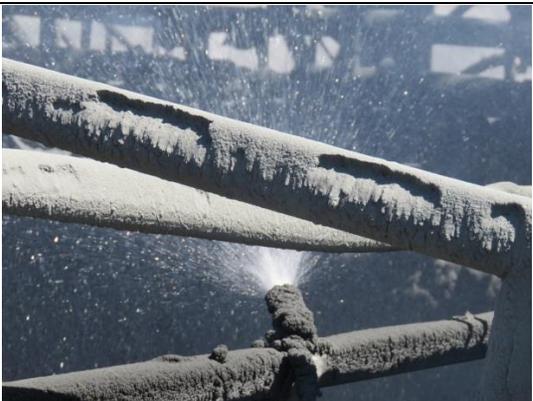
- **Estación 7:** Se visitó la zona donde se ubica el chancador primario (coordenadas: 6.868.916 N, 322.215 E) el cual al momento de la inspección se encuentra detenido. De acuerdo a lo informado por el Sr. Víctor Hugo Gallardo (Superintendente de Planta) esto se debe a que está realizando cambio de campaña (producto). Sin embargo, fue posible verificar el funcionamiento de los aspersores supresores de polvo en dicha instalación gracias a una activación manual (Fotografías 5 y 6). El Sr. Gallardo informó que estos aspersores se activan en forma automática una vez que el camión se posiciona para la descarga de material. De igual forma se visitó el chancador secundario (coordenadas: 6.869.017 N, 322.171 E) el cual también se encuentra paralizado por las razones esgrimidas en el párrafo anterior (Fotografía 7). Idéntica situación ocurre con los chancadores terciarios los cuales se encuentran en mantenimiento y los concentradores magnéticos (Fotografía 8).

Fotografía 5.	Fecha: 16-03-2017		Fotografía 6.	Fecha: 16-03-2017	
Coordenadas DATUM WGS84 HUSO 19S	Coordenada Norte: 6.868.916 m	Coordenada Este: 322.159 m	Coordenadas DATUM WGS84 HUSO 19S	Coordenada Norte: 6.869.390 m	Coordenada Este: 323.537 m
Descripción medio de prueba: Aspersores en funcionamiento en chancador primario detenido.			Descripción medio de prueba: Aspersor en funcionamiento en chancador primario.

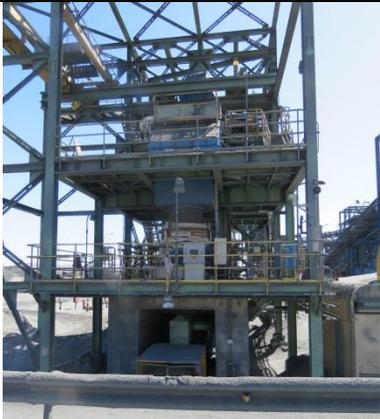
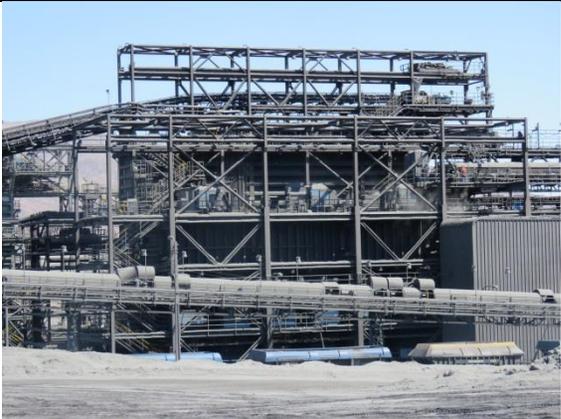
Fotografía 7.	Fecha: 16-03-2017		Fotografía 8.	Fecha: 16-03-2017	
Coordenadas DATUM WGS84 HUSO 19S	Coordenada Norte: 6.868.017 m	Coordenada Este: 322.171 m	Coordenadas DATUM WGS84 HUSO 19S	Coordenada Norte: 6.868.916 m	Coordenada Este: 323.159 m
Descripción medio de prueba: Chancador secundario detenido.			Descripción medio de prueba: Concentrador magnético.

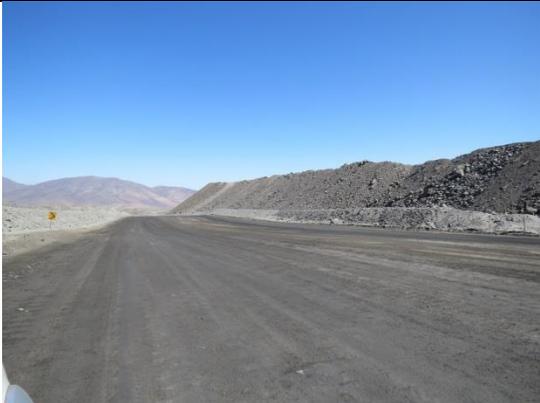
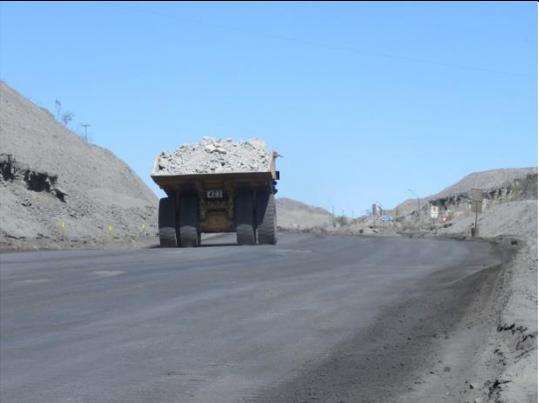
- **Estación 8:** Se constató la existencia de caminos interiores del sector Mina con capa de bischofita (coordenadas: 6.869.959 N, 323.745 E). Según lo informado por el Sr. Rodrigo Mora (Jefe de Mina) la utilización de este material se viene realizando hace aproximadamente dos años. Se verificó además, un camino sin bischofita en el sector correspondiente a Desmonte Sur 5 (sector de estériles), en el cual fue posible apreciar una reciente humectación (coordenadas: 6.868.688 N, 320.208 E). El Sr. Mora comunica que esto se realiza en promedio cuatro veces por turno, es decir cada dos horas (Fotografías 9, 10, 11 y 12).

Fotografía 9.	Fecha: 16-03-2017		Fotografía 10.	Fecha: 16-03-2017	
Coordenadas DATUM WGS84 HUSO 19S	Coordenada Norte: 6.868.916 m	Coordenada Este: 322.159 m	Coordenadas DATUM WGS84 HUSO 19S	Coordenada Norte: 6.869.390 m	Coordenada Este: 323.537 m
Descripción medio de prueba: Camino interior mina en buen estado de conservación.			Descripción medio de prueba: Camino interior mina en buen estado de conservación.

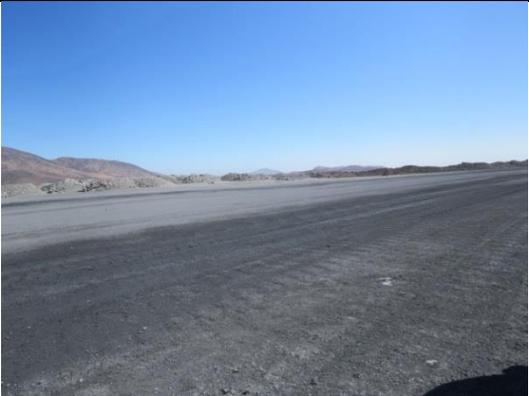
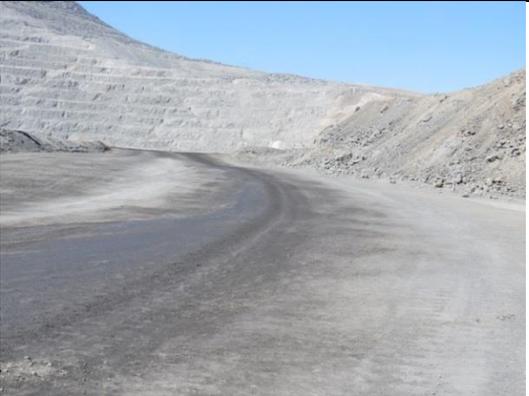
Fotografía 11.	Fecha: 16-03-2017	Fotografía 12.	Fecha: 16-03-2017		
Coordenadas DATUM WGS84 HUSO 19S	Coordenada Norte: 6.868.688 m	Coordenada Este: 320.208 m	Coordenadas DATUM WGS84 HUSO 19S	Coordenada Norte: 6.868.729 m	Coordenada Este: 322.428 m
Descripción medio de prueba: Camino interior Mina sector Desmonte Sur 5, sin bischofita pero con humectación reciente.			Descripción medio de prueba: Camino interior Mina sector Rajo, con bischofita en regular estado de conservación pero con humectación reciente.

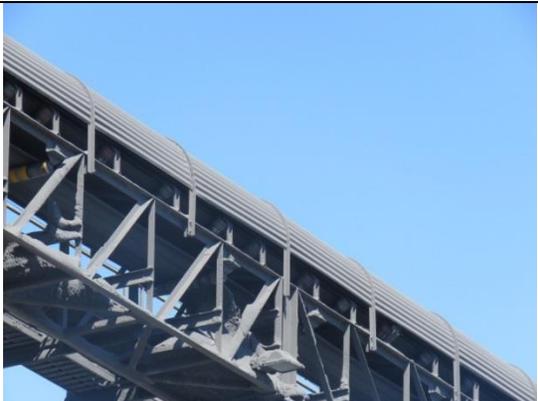
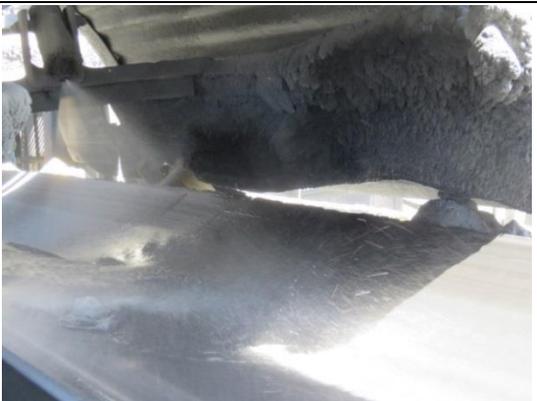
- **Estación 9:** Se constató la existencia de correas transportadoras de mineral encapsuladas desde el stock pile primario (coordenadas: 6.869.157 N, 322.114 E), hasta la zona de acopio de producto (coordenadas: 6.869.287 N, 322.398 N) (Fotografía 13). Desde el chancador primario hasta la zona del stock pile primario, la correa transportadora se encuentra descubierta, verificándose la existencia de dos aspersores a lo largo de esta, los cuales no estaban en funcionamiento. El Sr. Gallardo informó que estos se accionan automáticamente al accionarse las correas con carga de mineral (Fotografía 14).
Todas las correas señaladas anteriormente se encontraban sin funcionamiento al momento de la inspección debido al cambio de campaña, sin embargo fue posible verificar el funcionamiento de dos aspersores en la correa transportadora que se dirige hacia el acopio de producto, las cuales fueron accionadas en forma manual. El Sr. Gallardo reitera que estos aspersores se accionan automáticamente al estar cargadas las correas.

Fotografía 13.	Fecha: 16-03-2017	Fotografía 14.	Fecha: 16-03-2017		
Coordenadas DATUM WGS84 HUSO 19S	Coordenada Norte: 6.869.287 m	Coordenada Este: 322.398 m	Coordenadas DATUM WGS84 HUSO 19S	Coordenada Norte: 6.869.287 m	Coordenada Este: 323.398 m
Descripción medio de prueba: Correa transportadora de mineral encapsulada desde concentrador magnético a zona de acopio.			Descripción medio de prueba: Interior de correa transportadora encapsulada con aspersor en funcionamiento. El aspersor, por estar la correa transportadora detenida y sin carga, fue accionado en forma manual.

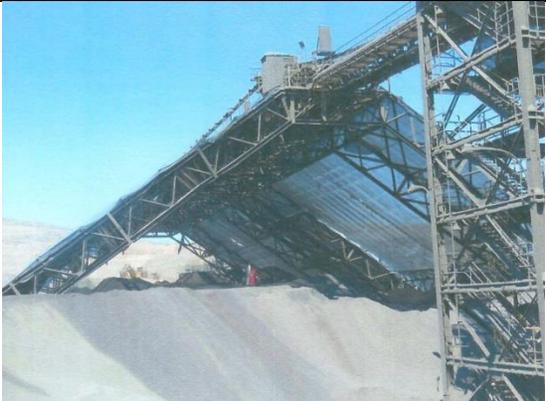
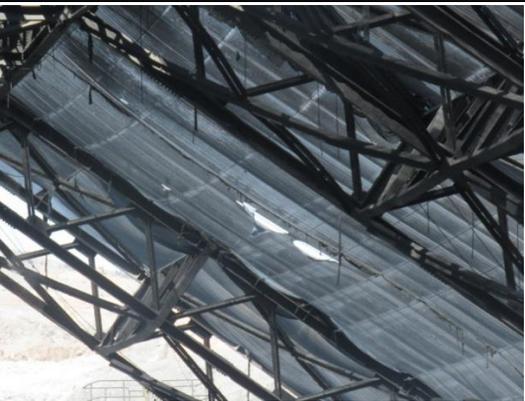
Se constató la existencia en la zona de acopio de producto (coordenadas: 6.869.216 N, 322.365 E) de una cubierta de malla Raschel la cual evidenciaba roturas en algunos sectores (Fotografías 15 y 16). El Sr. Gallardo informó que el reemplazo de dicha malla se realiza en la medida que se vayan presentando estas zonas de rotura y que en promedio se reemplaza cada dos meses.

Fotografía 15.	Fecha: 16-03-2017		Fotografía 16.	Fecha: 16-03-2017	
Coordenadas DATUM WGS84 HUSO 19S	Coordenada Norte: 6.869.216 m	Coordenada Este: 322.365 m	Coordenadas DATUM WGS84 HUSO 19S	Coordenada Norte: 6.869.216 m	Coordenada Este: 322.365 m
Descripción medio de prueba: Zona de acopio de mineral con cubierta de malla Raschel.			Descripción medio de prueba: Roturas en cubierta de malla Raschel de la zona de acopio de mineral.

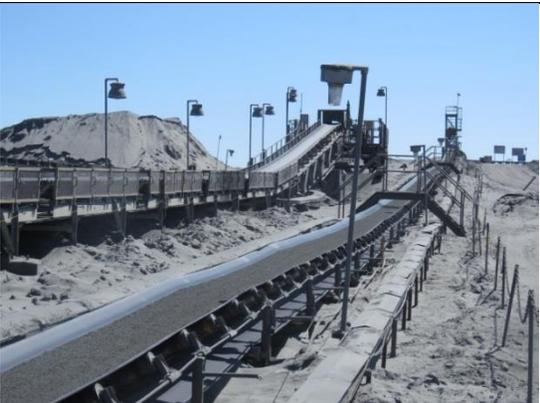
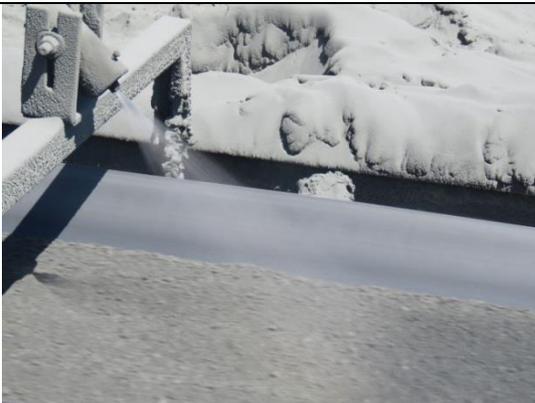
- **Estación 11:** Se constató el funcionamiento de las correas transportadoras de rechazos (coordenadas: 6.869.624 N, 322.245 E) (Fotografía 17). Se verificó la humectación del material mediante la utilización de aspersores a la salida de los chutes de traspaso y en la salida de la planta previa a la descarga en el acopio (Fotografía 18, 20 y 21).

Fotografía 17.	Fecha: 16-03-2017		Fotografía 18.	Fecha: 16-03-2017	
Coordenadas DATUM WGS84 HUSO 19S	Coordenada Norte: 6.869.624 m	Coordenada Este: 322.398 m	Coordenadas DATUM WGS84 HUSO 19S	Coordenada Norte: m	Coordenada Este: m
Descripción medio de prueba: Vista de la correa transportadora de rechazos.			Descripción medio de prueba: Aspersor en funcionamiento en la correa transportadora de rechazos.

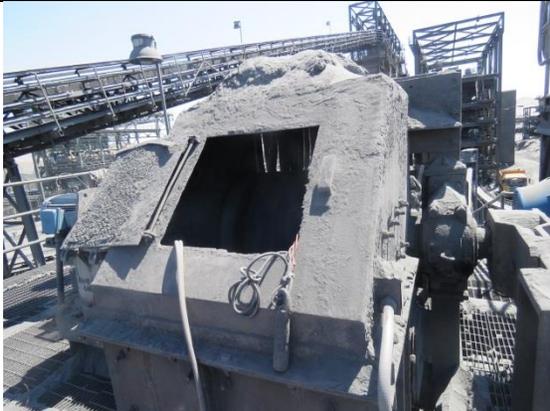
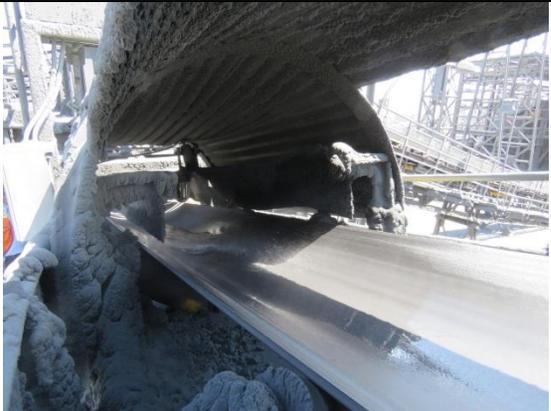
- **Estación 12:** Se constató la existencia de chutes de traspaso encapsulados (Fotografía 19) y sistemas de aspersión los cuales al momento de la inspección se encontraban operando (coordenadas: 6.869.620 N, 322.017 E) (Fotografía 20). Asimismo se verificó el funcionamiento de aspersor ubicado a la salida del último chute de traspaso previo al área de carga (Fotografía 22). En el área de carguío se constató la existencia de cortinas cortavientos de una altura aproximada de 8 m (Fotografía 29). Asimismo se verificó el encarpado de las tolvas de los camiones ya cargados (coordenadas: 6.869.826 N, 321.961 E) (Fotografía 30).

Fotografía 19.	Fecha: 16-03-2017	Fotografía 20.	Fecha: 16-03-2017		
Coordenadas DATUM WGS84 HUSO 19S	Coordenada Norte: 6.869.259 m	Coordenada Este: 322.263 m	Coordenadas DATUM WGS84 HUSO 19S	Coordenada Norte: 6.869.258 m	Coordenada Este: 322.258 m
Descripción medio de prueba: Chute de traspaso encapsulado con escotilla abierta por proceso de mantenimiento.			Descripción medio de prueba: Aspensor en funcionamiento en correa transportadora a continuación del chute de traspaso.

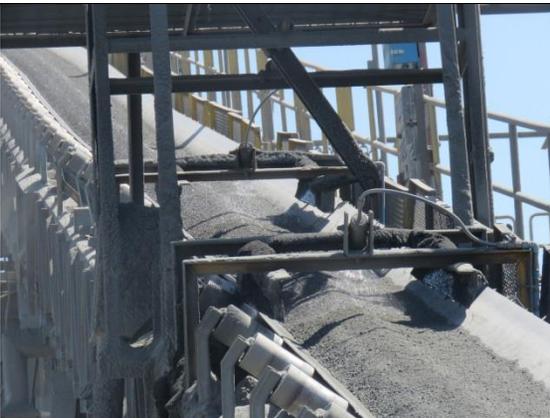
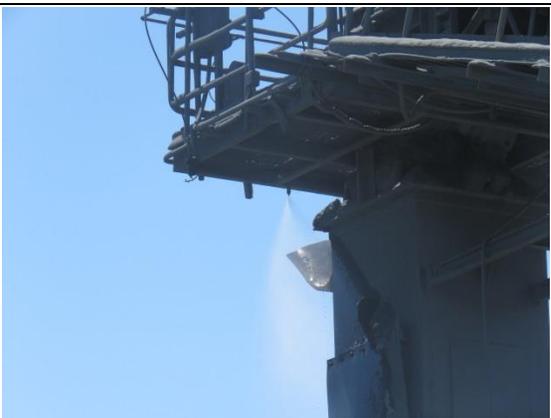
Fotografía 21.	Fecha: 16-03-2017	Fotografía 22.	Fecha: 16-03-2017		
Coordenadas DATUM WGS84 HUSO 19S	Coordenada Norte: 6.869.579 m	Coordenada Este: 320.057 m	Coordenadas DATUM WGS84 HUSO 19S	Coordenada Norte: 6.869.637 m	Coordenada Este: 320.038 m
Descripción medio de prueba: Sistema de humectación activo en correa transportadora de beneficios de rechazos.			Descripción medio de prueba: Aspensor en funcionamiento a la salida del último chute de traspaso.

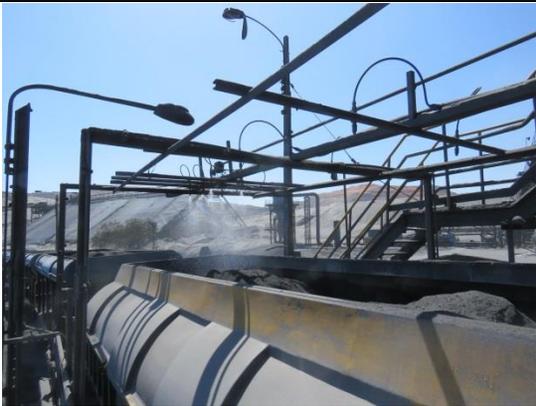
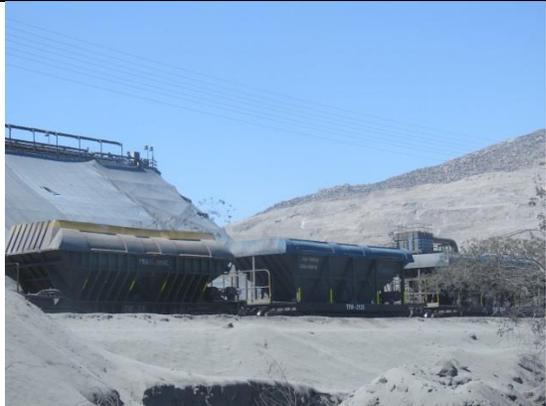
- **Estación 13:** Se constató durante la inspección que al momento de la carga todos los vagones cuentan con su cúpula sobre ellos (Fotografía 24). Se verifica la existencia de un enrasador a la salida de la zona de carga de los vagones (Fotografía 25), el cual tiene como función evitar que el nivel del mineral sobrepase la altura de la cúpula, sin embargo se constató que en uno de los vagones dicho nivel sobrepasó en aproximadamente 10 cm la altura de la cúpula (Fotografía 26). Se verificó asimismo, la humectación del mineral acopiado en cada vagón una vez que este ha salido del área de carga mediante el uso de aspersores que se activan automáticamente cuando el vagón avanza (Fotografía 30). Por otro lado, se constató también la utilización de aire comprimido para eliminar el polvo que se acumula en las paredes de cada vagón. Esto se realiza en forma manual mediante un operario (Fotografía 27 y 28).

Fotografía 23.	Fecha: 16-03-2017	Fotografía 24.	Fecha: 16-03-2017		
Coordenadas DATUM WGS84 HUSO 19S	Coordenada Norte: 6.869.086 m	Coordenada Este: 322.271 m	Coordenadas DATUM WGS84 HUSO 19S	Coordenada Norte: 6.869.234 m	Coordenada Este: 322.290 m
Descripción medio de prueba: Aspersores en funcionamiento (humectación de mineral) en zona de carga de mineral a vagones.			Descripción medio de prueba: Salida de vagones con cúpulas cargadas de mineral.

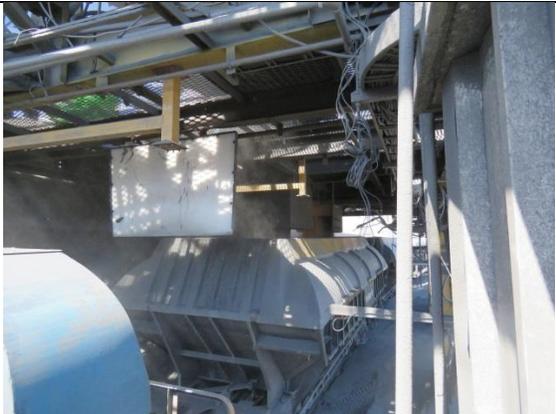
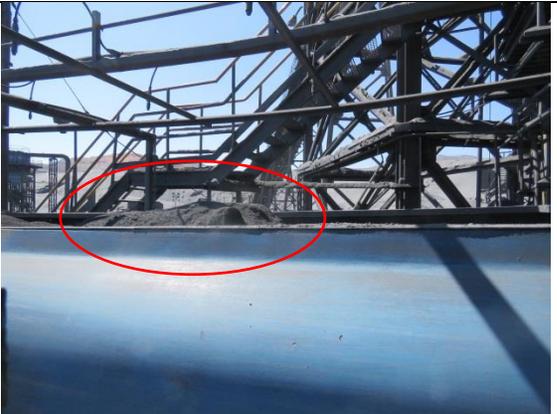
- Superación de la altura máxima de acopio de mineral al interior de las cúpulas del tren en aproximadamente 10 cm la altura. Por lo tanto, el enrasador no garantiza la no superación de mineral al acopiarlo en las cúpulas y por consiguiente, permite la dispersión del mineral a lo largo de la línea férrea.

Fotografía 25.	Fecha: 16-03-2017	Fotografía 26.	Fecha: 16-03-2017		
Coordenadas DATUM WGS84 HUSO 19S	Coordenada Norte: 6.869.086 m	Coordenada Este: 322.271 m	Coordenadas DATUM WGS84 HUSO 19S	Coordenada Norte: 6.869.086 m	Coordenada Este: 322.271 m
Descripción medio de prueba: Carga de mineral en vagón con cúpula y ubicación de enrasador.			Descripción medio de prueba: Nivel de mineral en vagón con cúpula posterior al paso por enrasador.

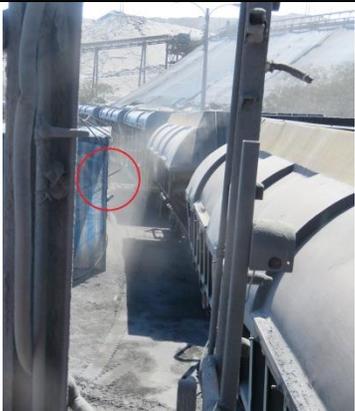
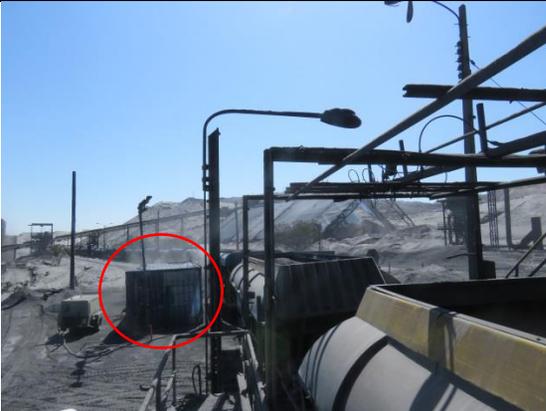
Fotografía 27.	Fecha: 16-03-2017	Fotografía 28.	Fecha: 16-03-2017		
Coordenadas DATUM WGS84 HUSO 19S	Coordenada Norte: 6.869.088 m	Coordenada Este: 322.281 m	Coordenadas DATUM WGS84 HUSO 19S	Coordenada Norte: 6.869.088 m	Coordenada Este: 322.281 m
Descripción medio de prueba: Operario con pitón de aire comprimido realizando faenas de limpieza de las cúpulas de los vagones.		Descripción medio de prueba: Caseta de ubicación de operario encargado de eliminar el mineral acumulado en los bordes de las cúpulas cargadas mediante aire comprimido.

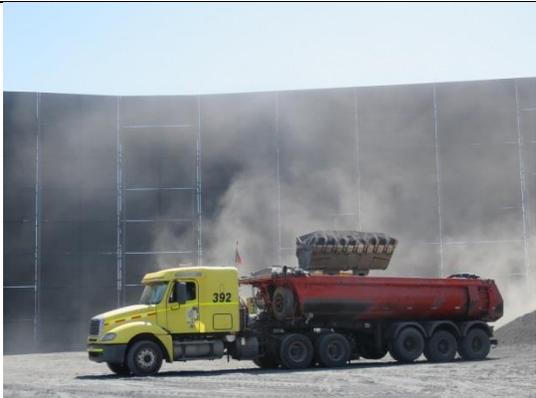
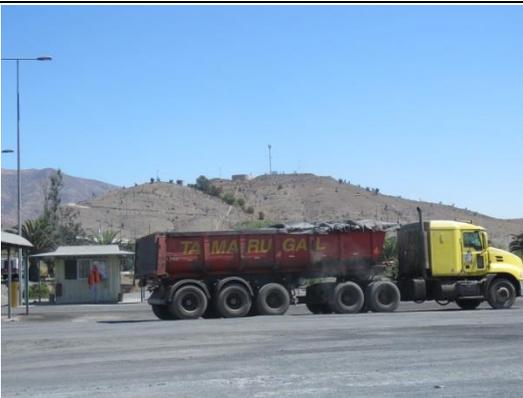
Fotografía 29.	Fecha: 16-03-2017	Fotografía 30.	Fecha: 16-03-2017		
Coordenadas DATUM WGS84 HUSO 19S	Coordenada Norte: 6.869.798 m	Coordenada Este: 321.926 m	Coordenadas DATUM WGS84 HUSO 19S	Coordenada Norte: 6.869.739 m	Coordenada Este: 321.913 m
Descripción medio de prueba: Zona de carguío de camiones con preconcentrado de mineral obtenido del reprocesamiento de los rechazos de la planta de beneficios de Mina Los Colorados. Se observa la existencia de cortinas cortavientos.		Descripción medio de prueba: Zona de encarpado de camiones cargados, previo a su salida con destino a planta Magnetita ubicada en Tierra Amarilla.

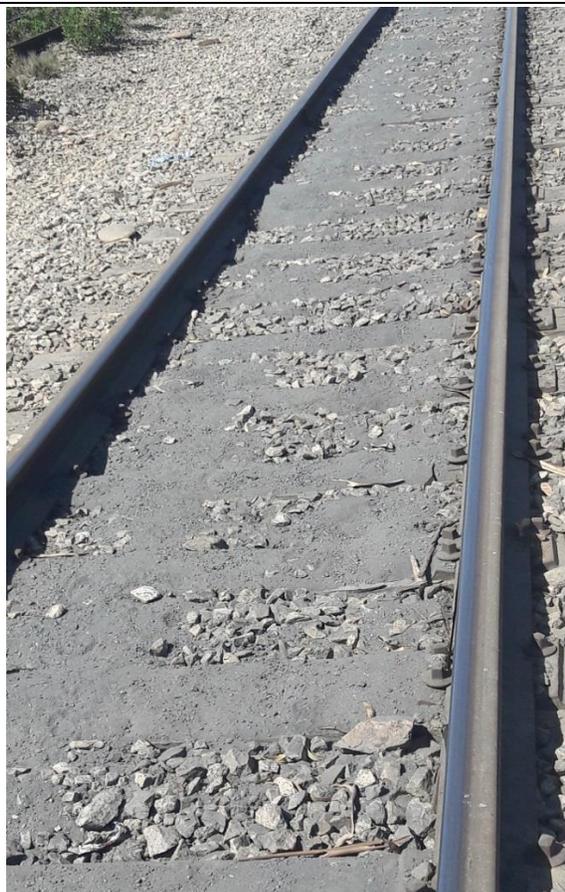
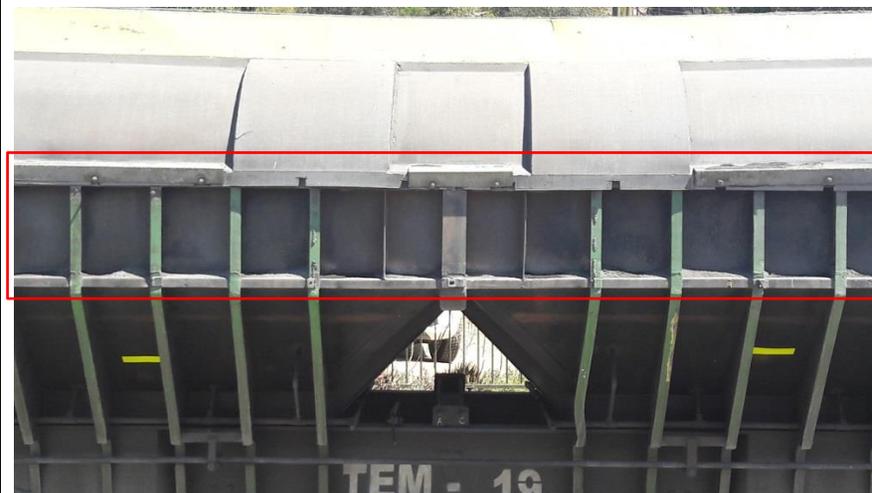
- **Estación 14:** Se verificó en tres puntos de línea férrea, Huasco Bajo (Coordenadas 6.848.716 N, 286.516 E); El Pino (Coordenadas 6.847.375 N, 288.850 E) y Las Tablas (Coordenadas 6.845.443 N, 291.662 E) la existencia entre los rieles de material gris oscuro, fino, en cantidad escasa distinto al suelo colindante (Fotografía 31), no obstante al observar el paso del ferrocarril con carros vacíos y luego un convoy cargado, en ambas situaciones no se observa desprendimiento de material hacia la línea.

Fotografía 31.	Fecha: 16-03-2017		Fotografía 32.	Fecha: 16-03-2017	
Coordenadas DATUM WGS84 HUSO 19S	Coordenada Norte: 6.845.443 m	Coordenada Este: 291.662 m	Coordenadas DATUM WGS84 HUSO 19S	Coordenada Norte: -	Coordenada Este: -
Descripción medio de prueba: Línea férrea con material gris oscuro depositado sobre la gravilla.			Descripción medio de prueba: Convoy lavado y vacío en tránsito desde Planta Pellets hacia Mina Los Colorados. Se observa presencia de material en la estructura externa de los vagones (cuadro rojo).

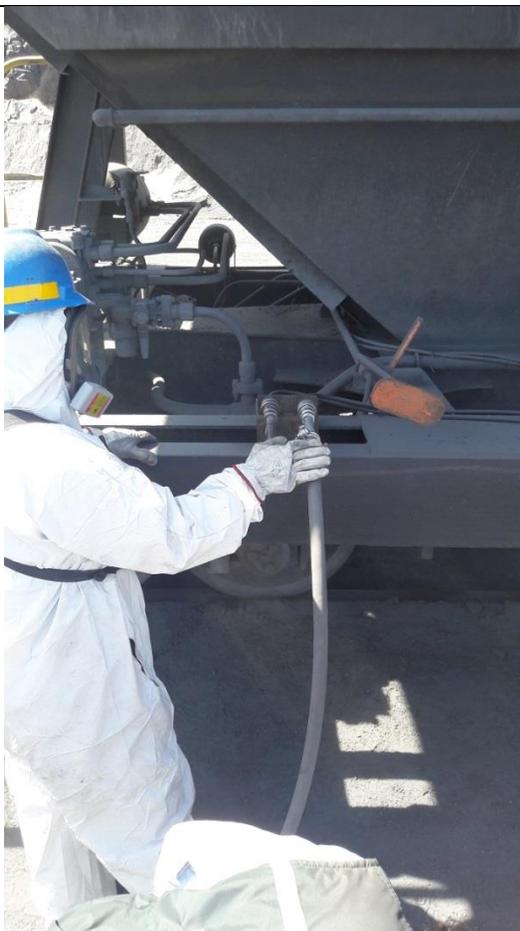
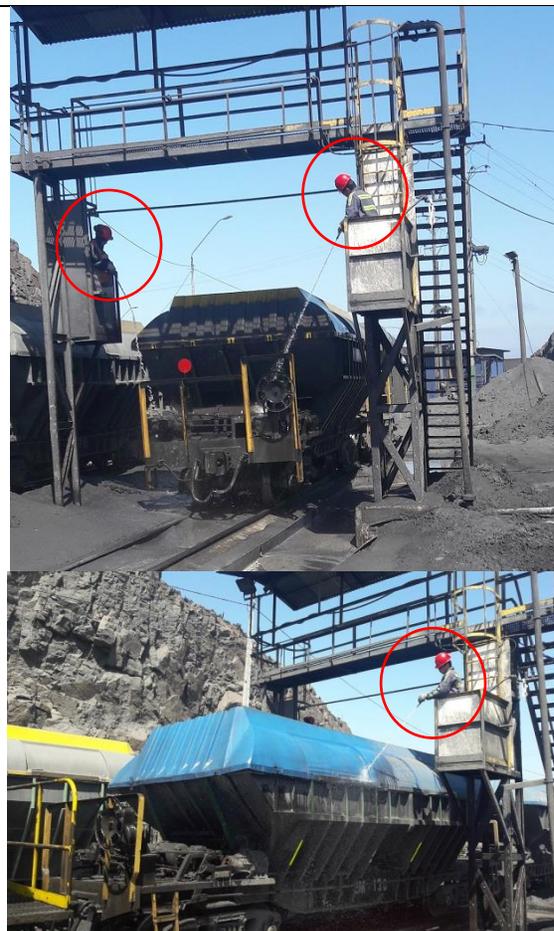
- **Estación 15:** En Planta de Pellets, sector descarga de tren, se constató el lavado de carros, que ocurre una vez de la descarga. El convoy que se inspecciona es el número 715, que cuenta con 46 Tolvas de 60.000 kg de capacidad de material cada una. El lavado se efectúa por dos operarios, con mangueras con pistón, que permite el lavado a presión. Los operarios se ubican en un puente de lavado, por lo que la limpieza es cenital (Fotografías 33 y 34). El lavado se inició a las 12:28 horas y finaliza a las 14:02 horas. El promedio de lavado por tolva corresponde a 2 minutos aproximados. Las tolvas difieren en su diseño, pudiendo observarse tres tipos: SOCOMETAL, TEM y TFM, siendo SOCOMETAL la más antigua en diseño y TFM la más moderna. El diseño difiere básicamente en la cantidad de quiebres que tiene la estructura de la tolva en sus caras laterales, siendo las SOCOMETAL la que posee un diseño que permite el mayor atrapamiento y acumulación de material en sus bordes (Fotografía 32) y por ende las que mayormente presentan una menor eficiencia en su limpieza. En el convoy en cuestión, se constata que hay 9 tolvas SOCOMETAL, 16 TEM y 21 TFM. El resultado del lavado de las tolvas, al ser lavadas de manera manual, es heterogéneo, las más modernas en su diseño no presentan residuos luego del tiempo de lavado, pero los dos tipos antiguos, luego de los dos minutos de recibir agua a presión permanecen con residuos en sus bordes y en la zona baja de la tolva.

Fotografía 33.	Fecha: 16-03-2017		Fotografía 34.	Fecha: 16-03-2017	
Coordenadas DATUM WGS84 HUSO 19S	Coordenada Norte: 6.848.363 m	Coordenada Este: 279.631 m	Coordenadas DATUM WGS84 HUSO 19S	Coordenada Norte: 6.848.363 m	Coordenada Este: 279.631 m
<p>Descripción medio de prueba: Operador cerrando la escotilla de descarga inferior de mineral que poseen los vagones, con el objeto de evitar la caída de material que pudiese haber quedado dentro del vagón.</p>			<p>Descripción medio de prueba: Lavado de vagones. La actividad la realizan dos operarios, ubicados a cada lado del paso de los vagones y a medida que éste avanza, a una velocidad variable y que depende exclusivamente del maquinista, con mangueras con agua a presión deben acceder a la mayor cantidad de superficie posible externa del vagón. Se observa que el tiempo de paso y la forma del vagón hacen que este lavado sea insuficiente para remover todo el material que se ha depositado en los pliegues de la estructura.</p>

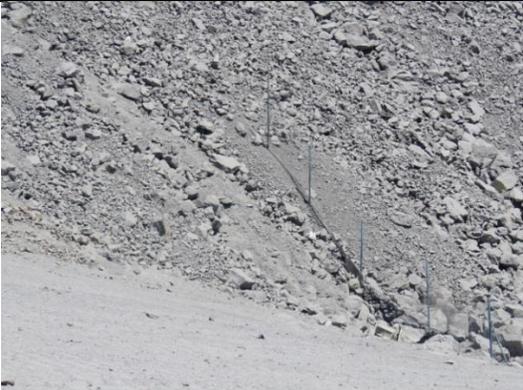
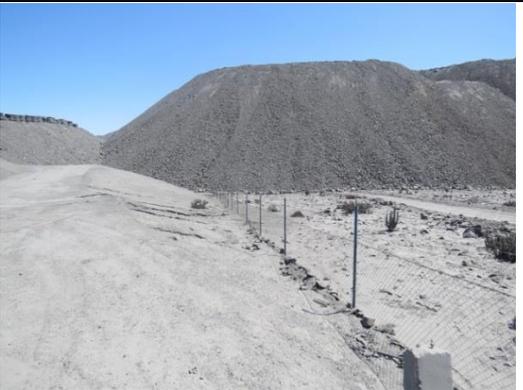
Fotografía 35.	Fecha: 16-11-2016	Fotografía 36.	Fecha: 14-11-2016		
Coordenadas DATUM WGS84 HUSO 19S	Coordenada Norte: 6.867.064 m	Coordenada Este: 321.697 m	Coordenadas DATUM WGS84 HUSO 19S	Coordenada Norte: 6.867.064 m	Coordenada Este: 321.697 m
Descripción medio de prueba: Fin de cerco en el límite inferior del re lleno sanitario.			Descripción medio de prueba: Cerco del relleno sanitario en su parte inferior.

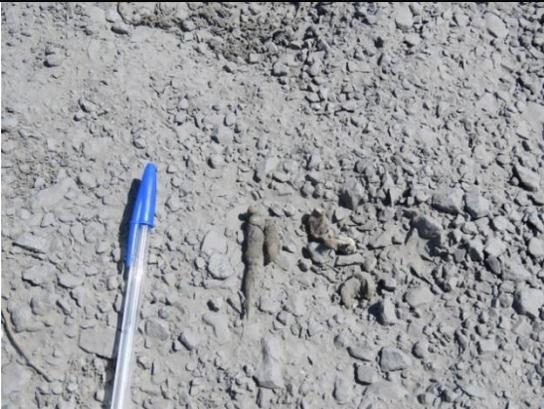
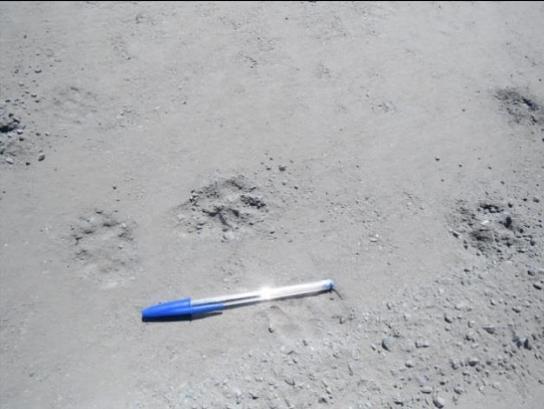
- No realizar las actividades de limpieza de manera trimestral para los años 2014 y 2015, realizándolas de manera aleatoria o continua.
- No cerrar completamente el perímetro del relleno sanitario. Lo anterior, y de acuerdo a las huellas y fecas identificadas, ha permitido el ingreso de cánidos al área del relleno.

Fotografía 37.	Fecha: 14-03-2017	Fotografía 38.	Fecha: 16-03-2017		
Coordenadas DATUM WGS84 HUSO 19S	Coordenada Norte: 6.867.064 m	Coordenada Este: 321.697 m	Coordenadas DATUM WGS84 HUSO 19S	Coordenada Norte: 6.867.064 m	Coordenada Este: 321.697 m
Descripción medio de prueba: Registro de fecas de cánidos en el área del relleno sanitario.			Descripción medio de prueba: Registro de huellas de cánidos en el área del relleno sanitario.

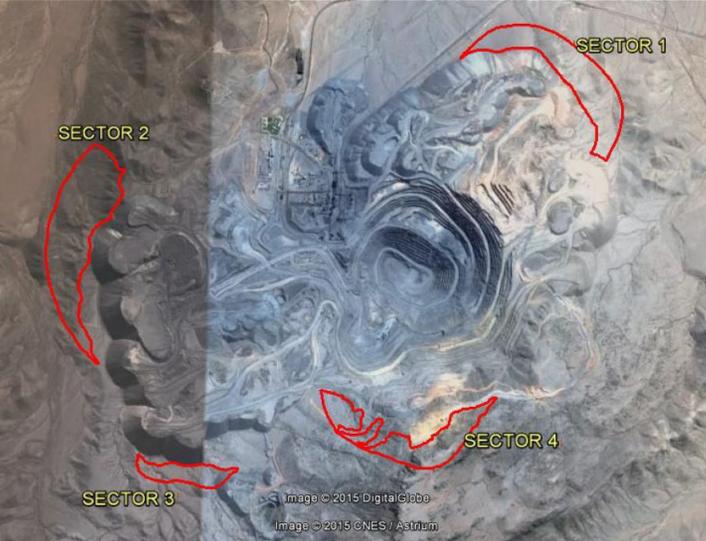
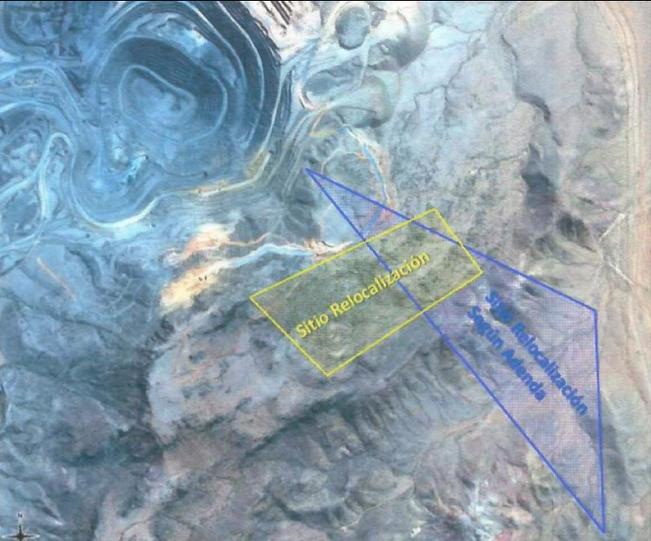
- Relocalizar especies de herpetofauna en un área distinta a la evaluada, existiendo una superficie de aproximadamente 40 ha que no fueron evaluadas ni aprobadas ambientalmente para realizar la actividad.

<p>Registro 4. Fuente: Figura 1 Informe de Rescate, Relocalización y Monitoreo de Fauna, 2015.</p>	<p>Registro 5. Fuente: Ord. 263, del SAG Región de Atacama.</p>
<p>Descripción medio de prueba: Ubicación del área de la mina y de los sectores de ampliación de botaderos. En el informe se entrega la georreferenciación de un punto central de cada polígono, por lo que se desconoce la superficie y límites de las zonas a liberar.</p>	<p>Descripción medio de prueba: Sitios de relocalización de herpetofauna. En amarillo el polígono de relocalización utilizado y declarado en el Informe de acuerdo a la Tabla 2 del Informe de Rescate, Relocalización y Monitoreo de Fauna. En azul el polígono establecido por la Tabla 11 del Adenda 2 de la RCA 246/ 2010.</p>
