## INFORME TÉCNICO DE FISCALIZACIÓN AMBIENTAL

### Examen de Información

### CASERONES

DFZ-2017-5947-III-RCA-EI

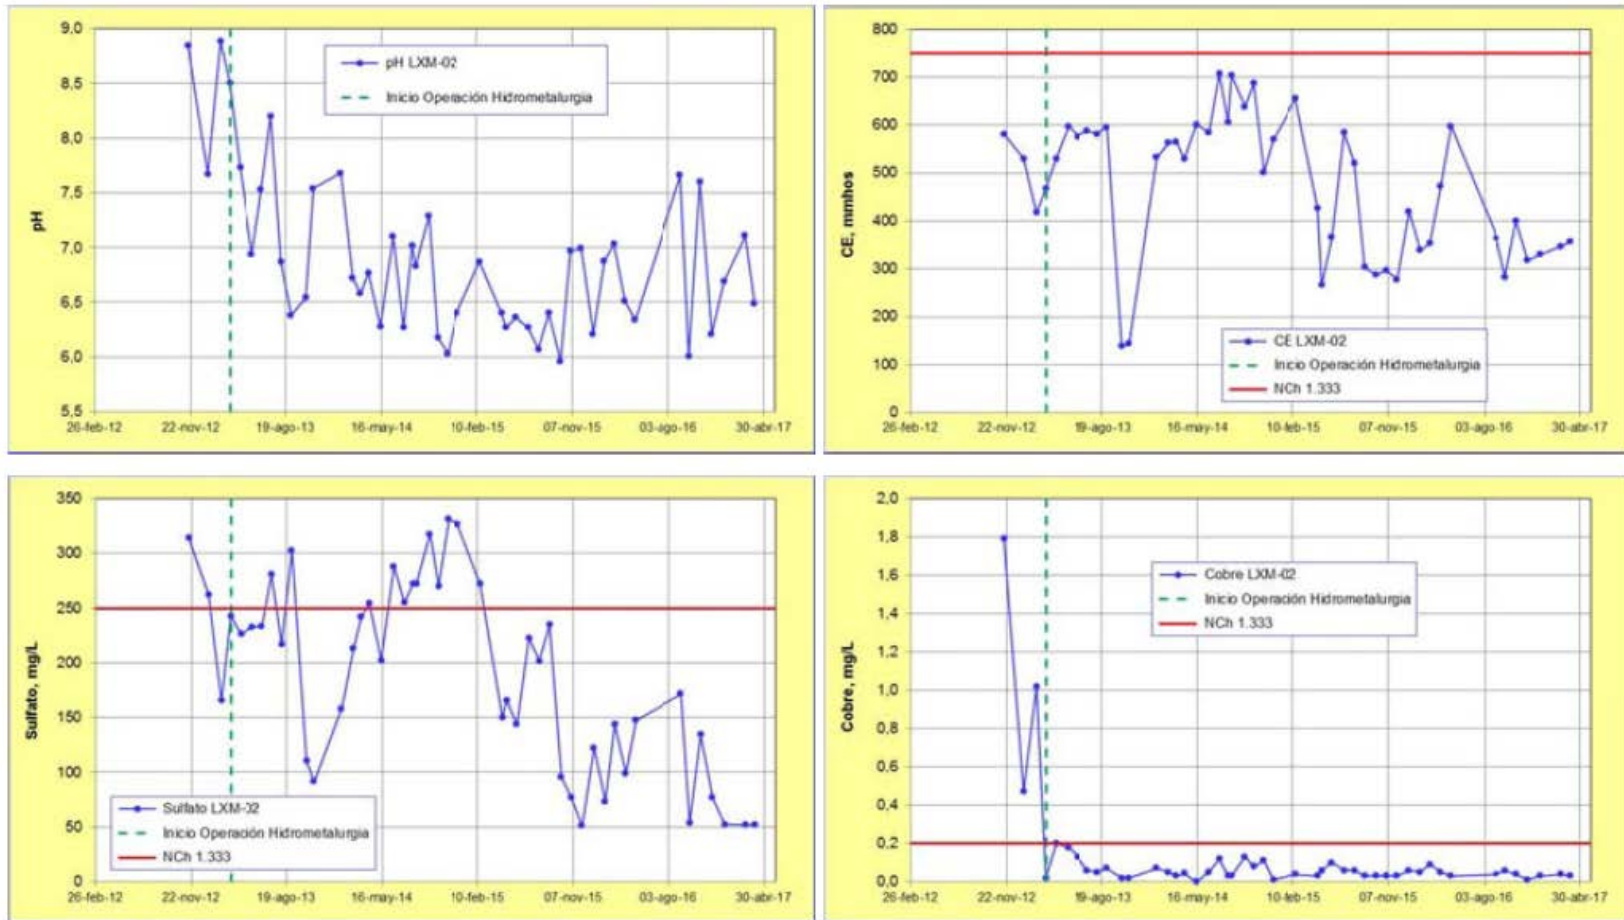
**Registro 2.**

- b. Del examen de información de la documentación revisada realizado por esta Superintendencia, es posible concluir que en el sector de monitoreo del pozo LMX-02 no se observan variaciones en la concentración de los parámetros considerados en la evaluación de la condición de alerta temprana.
- Es así como el pH y la CE no han presentado variaciones en relación con los años anteriores, (ver registro N°1)
  - Por otra parte y complementando lo anteriormente señalado se puede apreciar que para los parámetros sulfato y cobre no se presentan tendencias que indiquen presencia de infiltraciones para el sector de quebrada Caserones, esto según los monitoreos del pozo LMX-02. (ver registro N°2)

Descripción medio de prueba: En registro se aprecia datos de CE y pH, capturados de forma diaria en el Pozo LMX-02 para el mes de julio de 2017.

**Figura 9. pH, CE, Sulfato y Cu en Pozo LXM-02.**

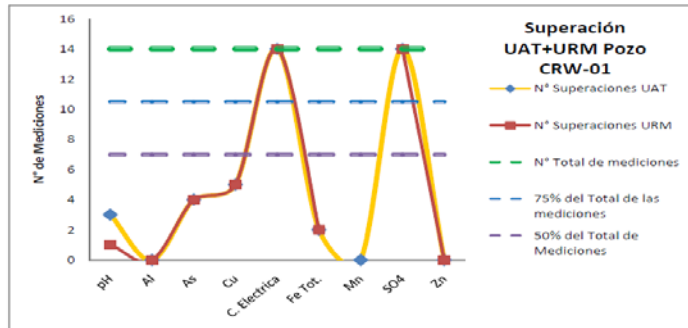
**GRÁFICO N°1:** Número de superaciones de UAT y URM respecto de las 14 mediciones efectuadas durante el 2017 en el pozo CRW-01. Sector Quebrada Caserones.

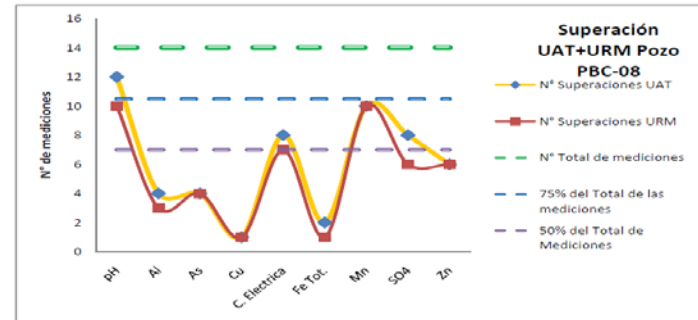
**GRÁFICO N°2:** Número de superaciones de UAT y URM respecto de las 14 mediciones efectuadas durante el 2017 en el pozo PBC-08. Sector Quebrada Caserones.

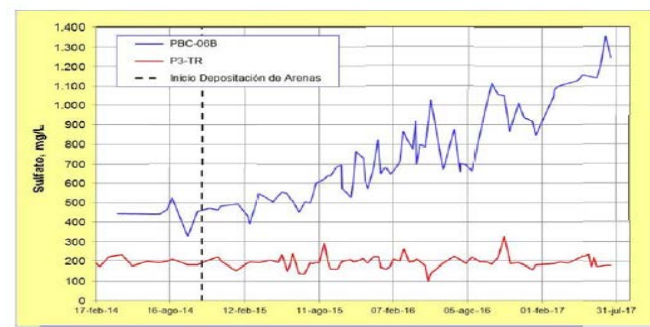
- En el pozo de eficiencia de remediación PBC-06B ubicado en el acuífero bajo el río Ramadillas aguas debajo de la quebrada Caserones, se mantiene la tendencia ascendente en la concentración de sulfato que en julio se sitúa en torno a 1300 mg/l. El pozo de eficiencia de remediación P3-TR ubicado en el mismo acuífero aguas abajo del pozo PBC-06B no presenta variaciones con respecto al valor histórico de 200 mg/l. (Ver registro N°6)

**Figura 13. Sulfato Pozos PBC-06B y P3-TR.**

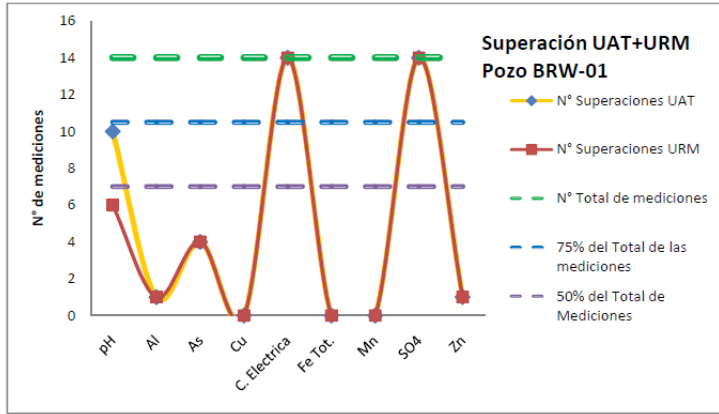
**GRAFICO N°3:** Numero de superaciones de UAT y URM respecto de las 14 mediciones efectuadas durante el 2017 en el pozo BRW-01. Sector *Quebrada La Brea*.

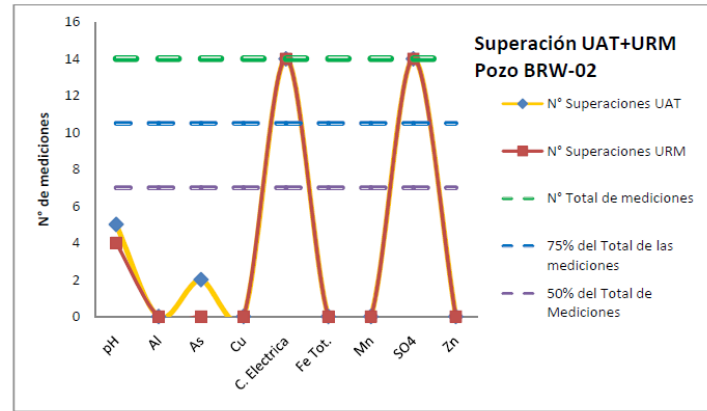
**GRAFICO N°4:** Numero de superaciones de UAT y URM respecto de las 14 mediciones efectuadas durante el 2017 en el pozo BRW-02. Sector *Quebrada La Brea*.

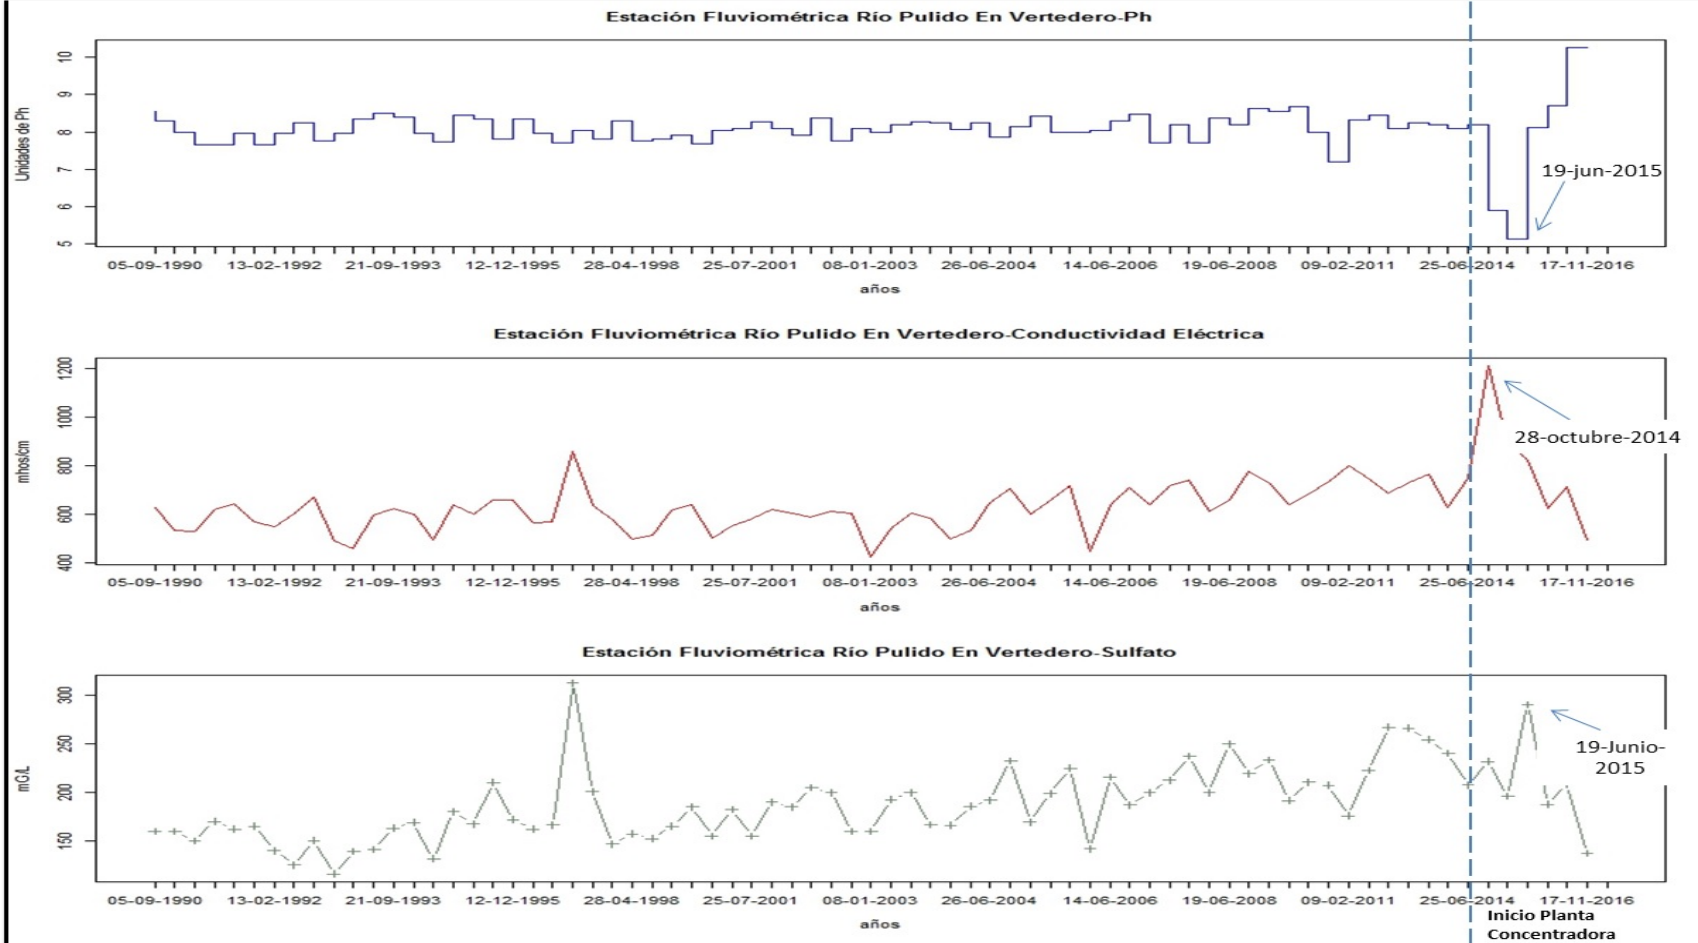
**Registro 20.**

**Descripción medio de prueba:** Comportamiento de los parámetros hidroquímicos *pH*, *Conductividad Eléctrica* y *Sulfatos* en la *Estación Fluviométrica D.G.A. Río Pulido en Vertedero*, entre el periodo 1990-2017.

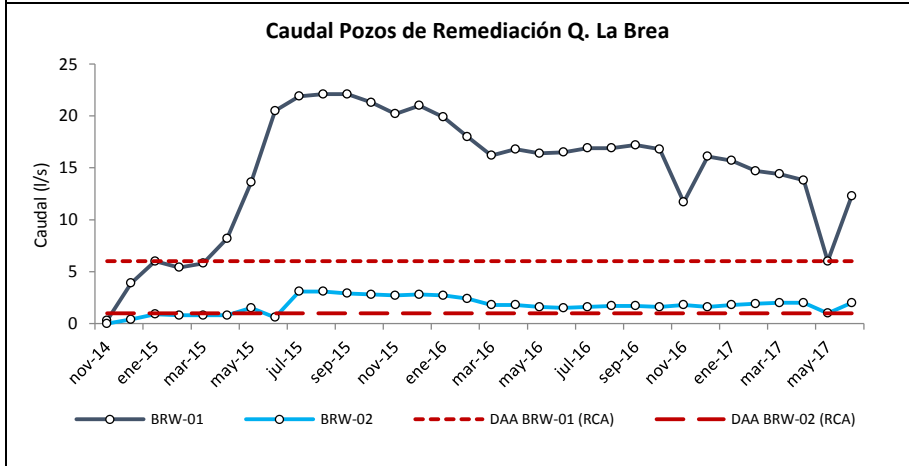
**Gráfico 2.** Fuente: Anexo 10, Seguimiento ambiental ID 61215, Niveles y Caudales Pozos de Remediación.

**Descripción medio de prueba:** Se aprecia caudal bombeado e pozos de remediación BRW-01 y BRW-02 en periodo noviembre de 2014 a mayo 2017. Ambos pozos superan los límites establecidos en la RCA.

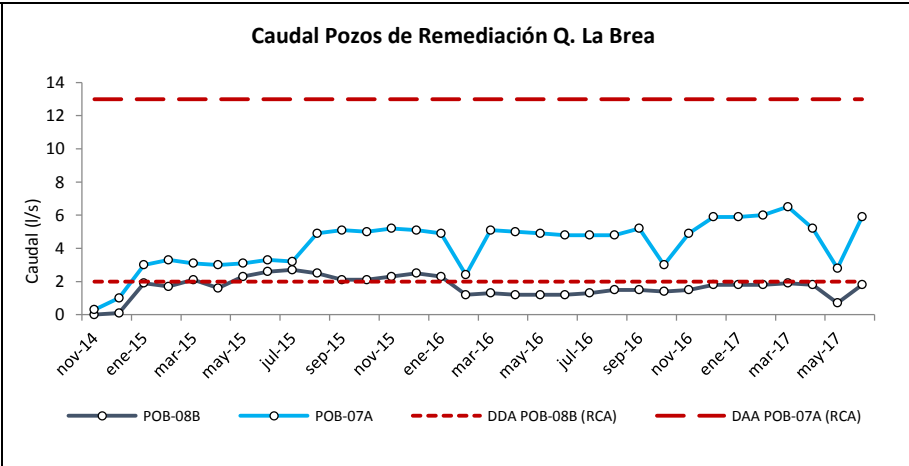
**Gráfico 3.** Fuente: Anexo 10, Seguimiento ambiental ID 61215, Niveles y Caudales Pozos de Remediación.

**Descripción medio de prueba:** Se aprecia que el pozo POB-08B supera el caudal de bombeo establecido en RCA entre los meses mayo 2015 a enero de 2016, situación que no se mantiene a la fecha.

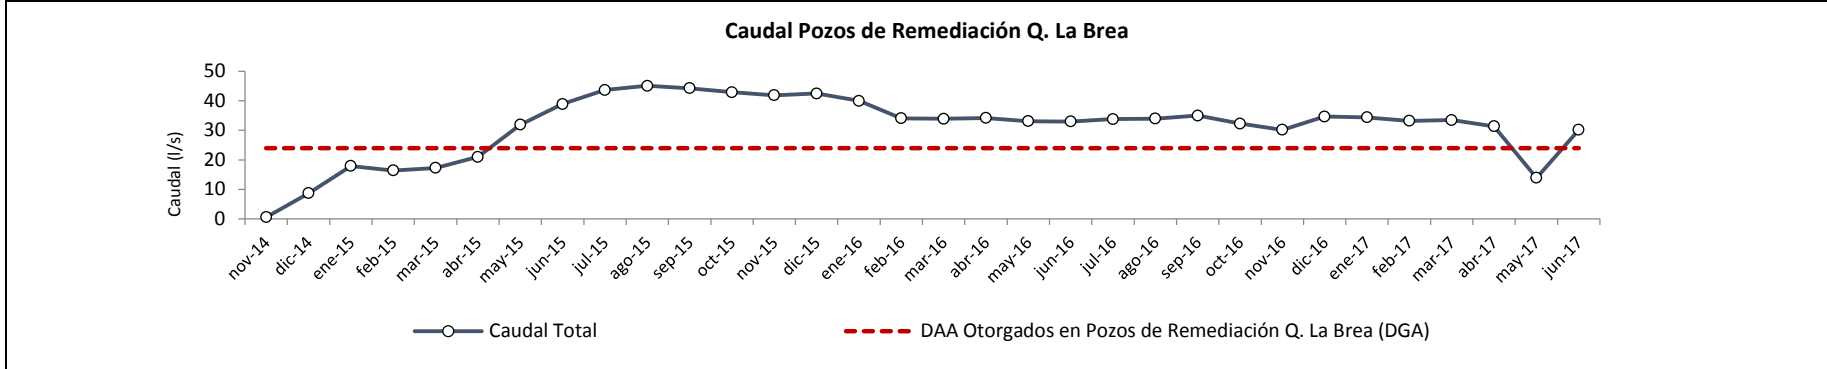
**Gráfico 4.** Fuente: Anexo 10, Seguimiento ambiental ID 61215, Niveles y Caudales Pozos de Remediación.

**Descripción medio de prueba:** Se aprecia caudal total bombeado en pozos de remediación, en ellos se observa que desde mayo de 2015 hasta abril de 2017 se ha sobrepasado el límite establecido en la RCA N°13/2010.

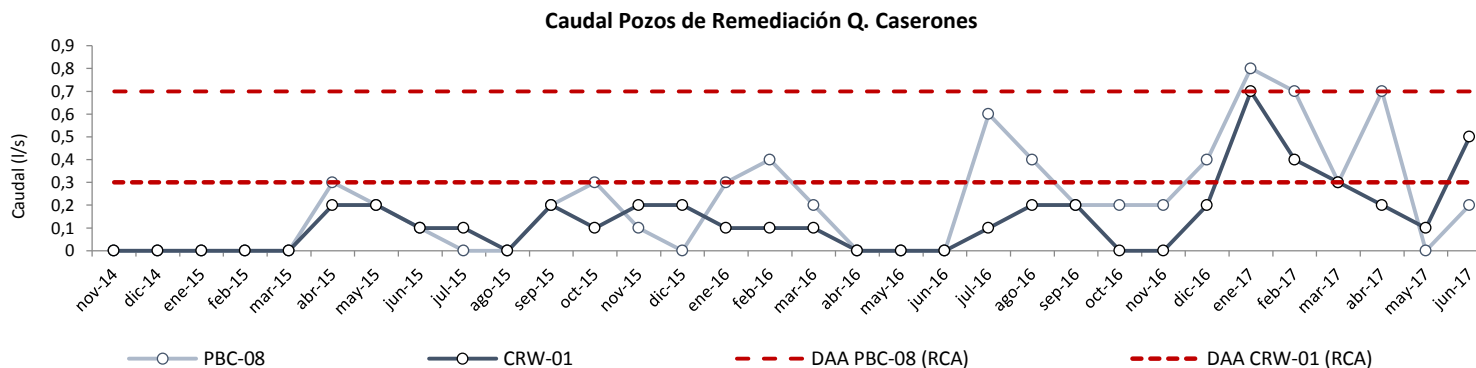
**Gráfico 5.**

**Descripción medio de prueba:** Se observa caudales bombeados en pozos de remediación Q. Caserones (PCB-08 y CRW-01). Ambos pozos sobrepasan el límite establecido en RCA, lo anterior en los meses de enero 2017 para pozo PBC-08, y enero, febrero y junio del 2017 para el pozo CRW-01.
