**INFORME DE FISCALIZACIÓN AMBIENTAL**

**INSPECCIÓN AMBIENTAL**

**CAP – LOS COLORADOS**

**DFZ-2017-96-III-RCA-IA**

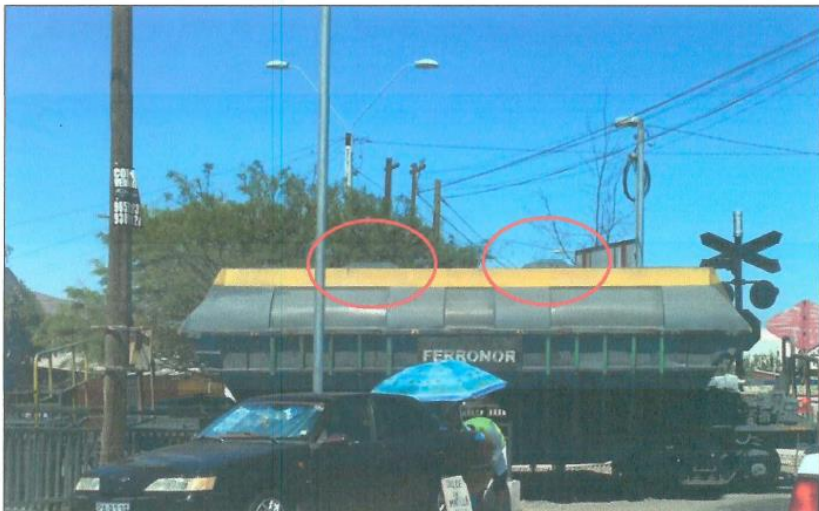
Figura N°2. Se observa que la carga del carro supera la altura de la cúpula de vidrio, quedando expuesta a la acción del viento durante todo el transporte.

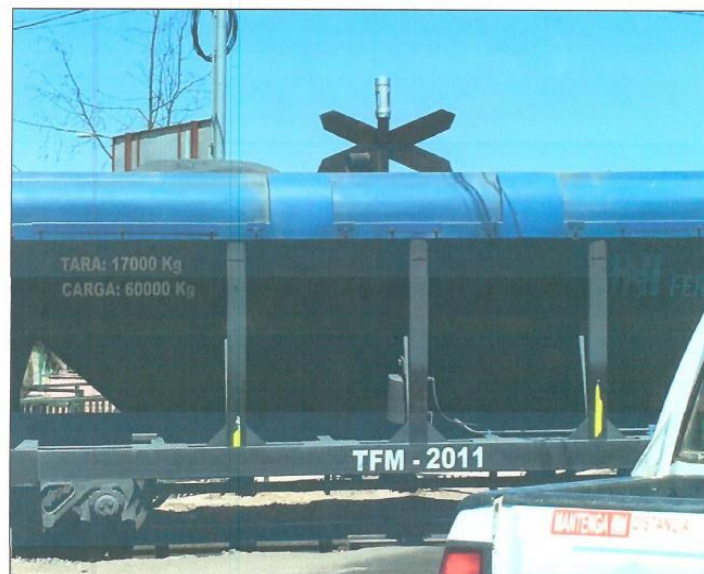
Figura N°3. Carro identificado como TFM-2011 se aprecia carga que supera la altura de la cúpula.

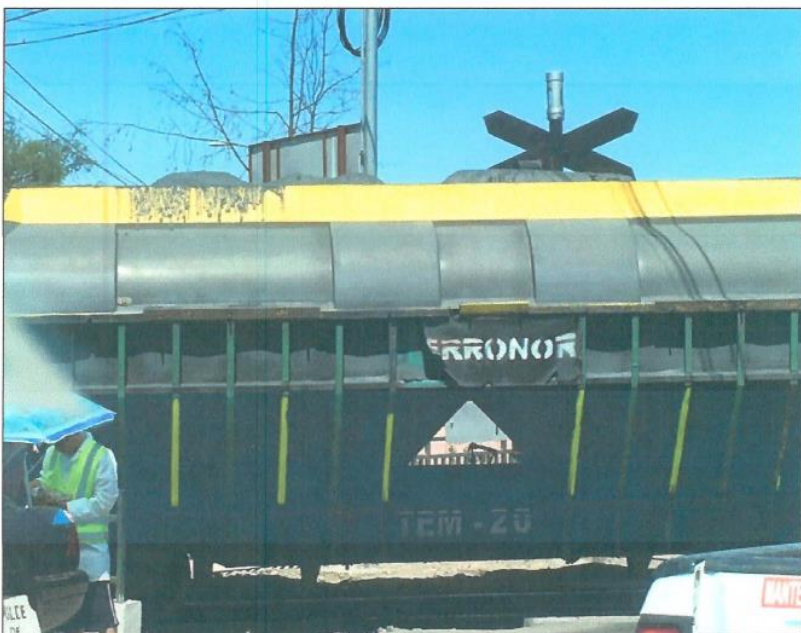
**Figura N°4.** Se observa carga expuesta a la acción del viento debido a que supera la altura de la cúpula de fibra de vidrio.

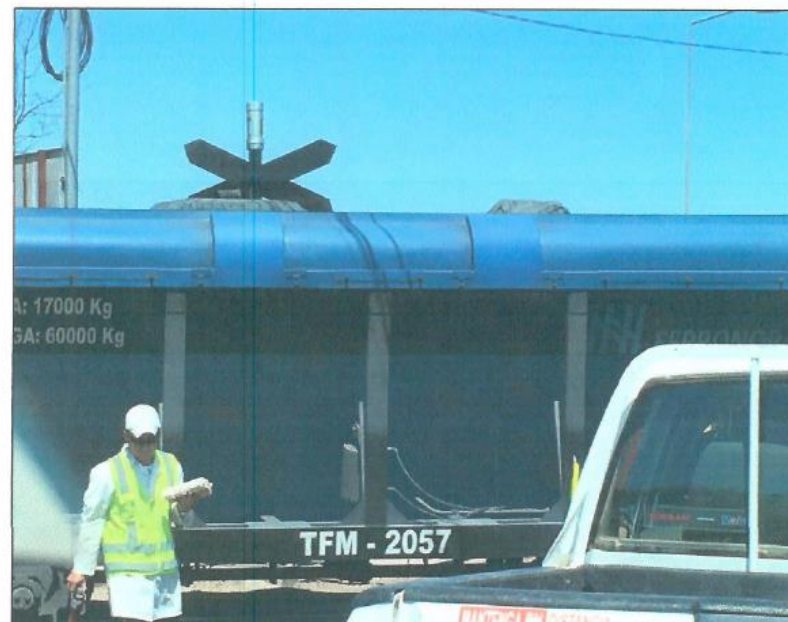
**Figura N°5.** Carro TFM-2057 cargado con minerales superando la altura de la cúpula de fibra de vidrio.

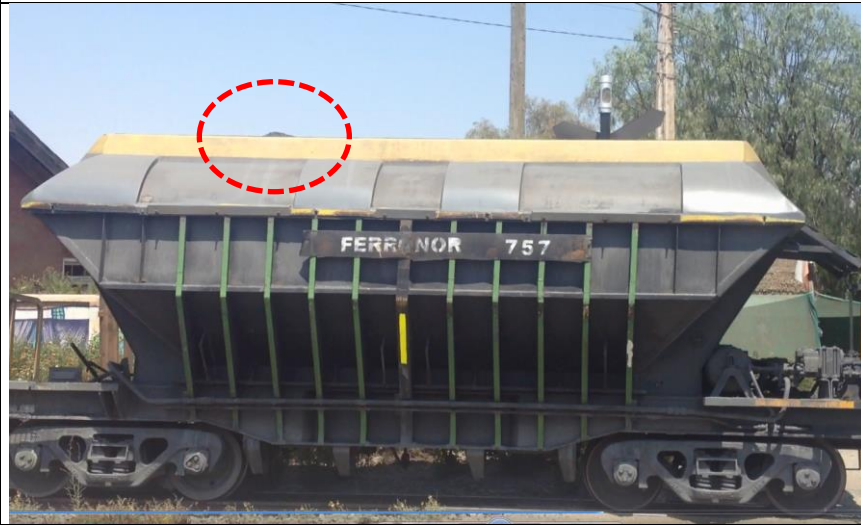
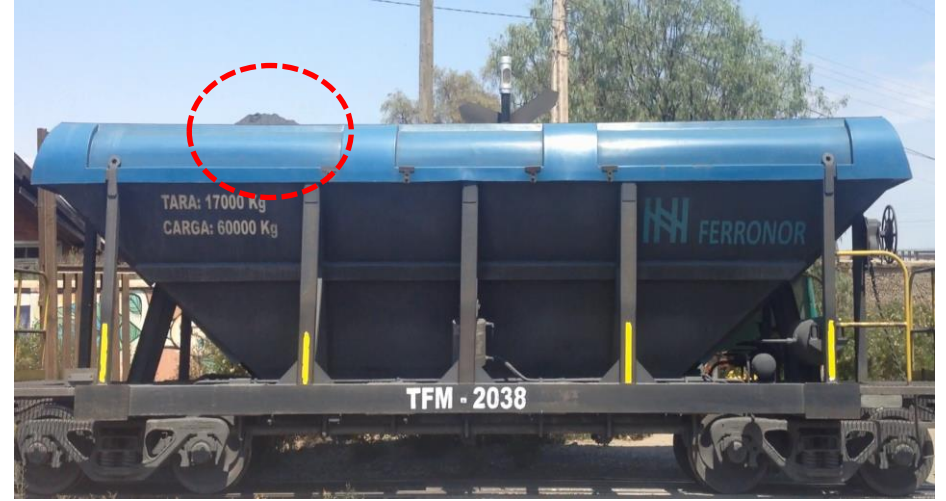
- Lo anterior, indica que la instalación del enrasador en el punto de carga de los vagones no es una medida suficiente para evitar que el concentrado de hierro supere el límite superior del vagón.

- Los detalles del recorrido filmado son los siguientes:
  - El tren transportaba 46 vagones de carga.
  - En los vagones ubicados en el puesto 29 y 42 (ver Fotografía N°1 y Fotografía N°2) se pudo constatar la superación del límite superior del vagón con concentrado de hierro

<b>Fotografía 1.</b>	<b>Fecha: 23-01-2017</b>		<b>Fotografía 2.</b>	<b>Fecha: 23-01-2017</b>	
<b>Coordenadas DATUM WGS84 HUSO 19S</b>	<b>Coordenada Norte: 6.838.317</b>	<b>Coordenada Este: 327.182</b>	<b>Coordenadas DATUM WGS84 HUSO 19S</b>	<b>Coordenada Norte: 6.838.317</b>	<b>Coordenada Este: 327.182</b>
<b>Descripción medio de prueba:</b> En el círculo rojo punteado se puede apreciar la superación de concentrado de hierro sobre la altura del vagón			<b>Descripción medio de prueba:</b> En el círculo rojo punteado se puede apreciar la superación de concentrado de hierro sobre la altura del vagón

- El titular no ha implementado medidas de mitigación adicionales como el encapsulamiento completo de los carros de tren, tal como lo señala el considerando 10.8 de la RCA 246/2010, considerando que las medidas contempladas actualmente no son efectivas para contener el material particulado.

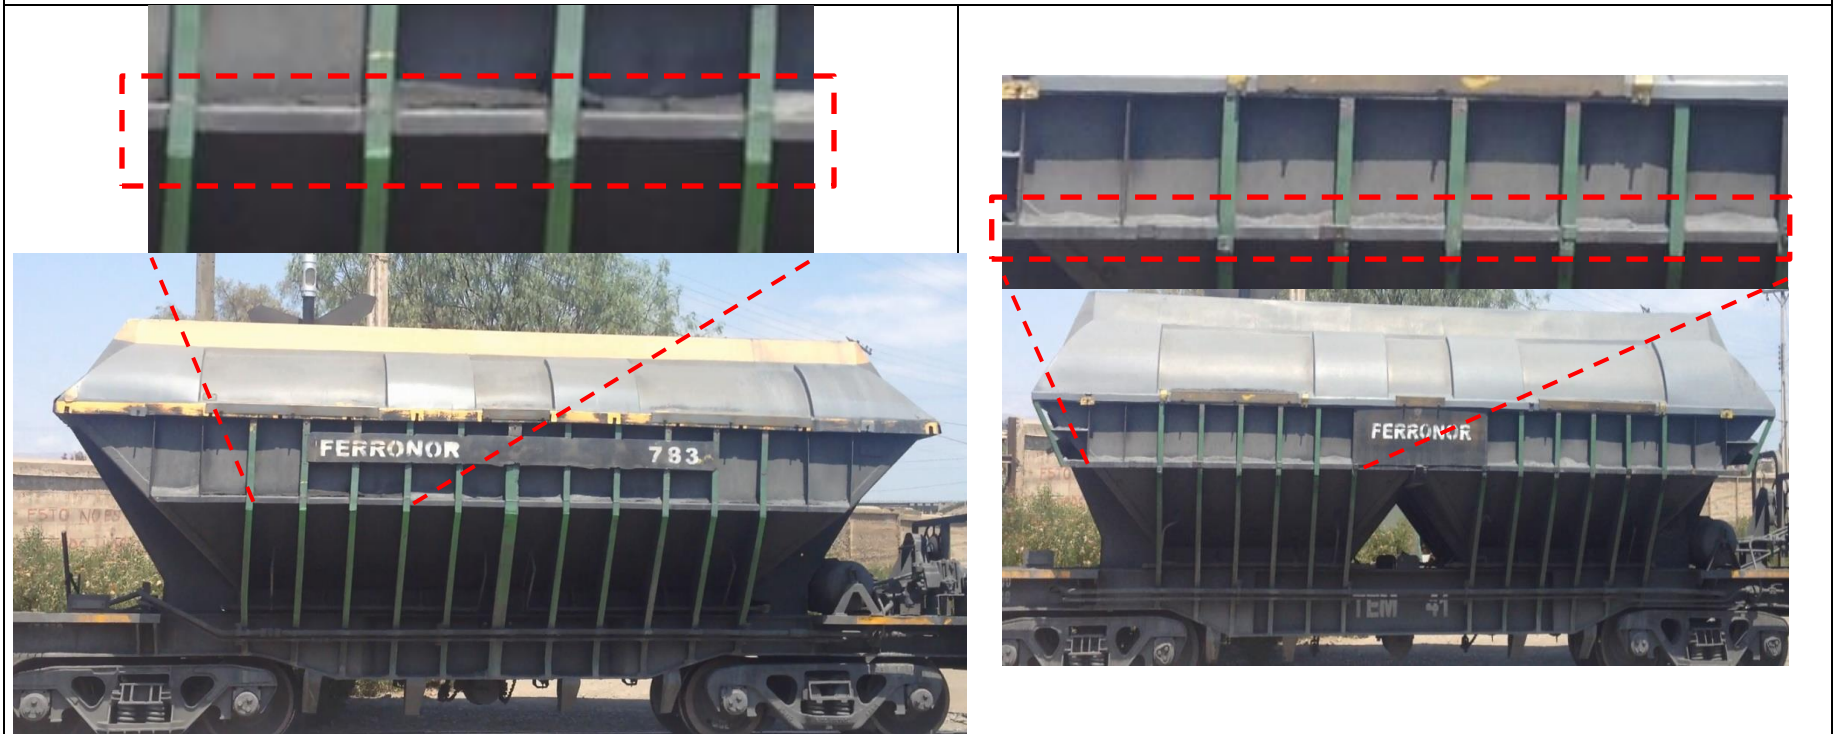
- En los vagones ubicados en el puesto 3,5,6,7,8,11,13,14,15,16,17,24,31,34 y 37 se pudo constatar la presencia de concentrado de hierro al costado de los vagones. En las fotografías N°3, N°4, N°5 y N°6 se muestran ejemplos de vagones con esta situación.

<b>Fotografía 3.</b>	<b>Fecha: 23-01-2017</b>		<b>Fotografía 4.</b>	<b>Fecha: 23-01-2017</b>	
<b>Coordenadas DATUM WGS84 HUSO 19S</b>	<b>Coordenada Norte: 6.838.317</b>	<b>Coordenada Este: 327.182</b>	<b>Coordenadas DATUM WGS84 HUSO 19S</b>	<b>Coordenada Norte: 6.838.317</b>	<b>Coordenada Este: 327.182</b>
<b>Descripción medio de prueba:</b> Vagón 783 (puesto 3 del total de vagones) se puede apreciar al costado izquierdo (cara hacia la cámara) la presencia de concentrado de hierro			<b>Descripción medio de prueba:</b> Vagón TEM 41 (puesto 5 del total de vagones) se puede apreciar al costado izquierdo (cara hacia la cámara) la presencia de concentrado de hierro

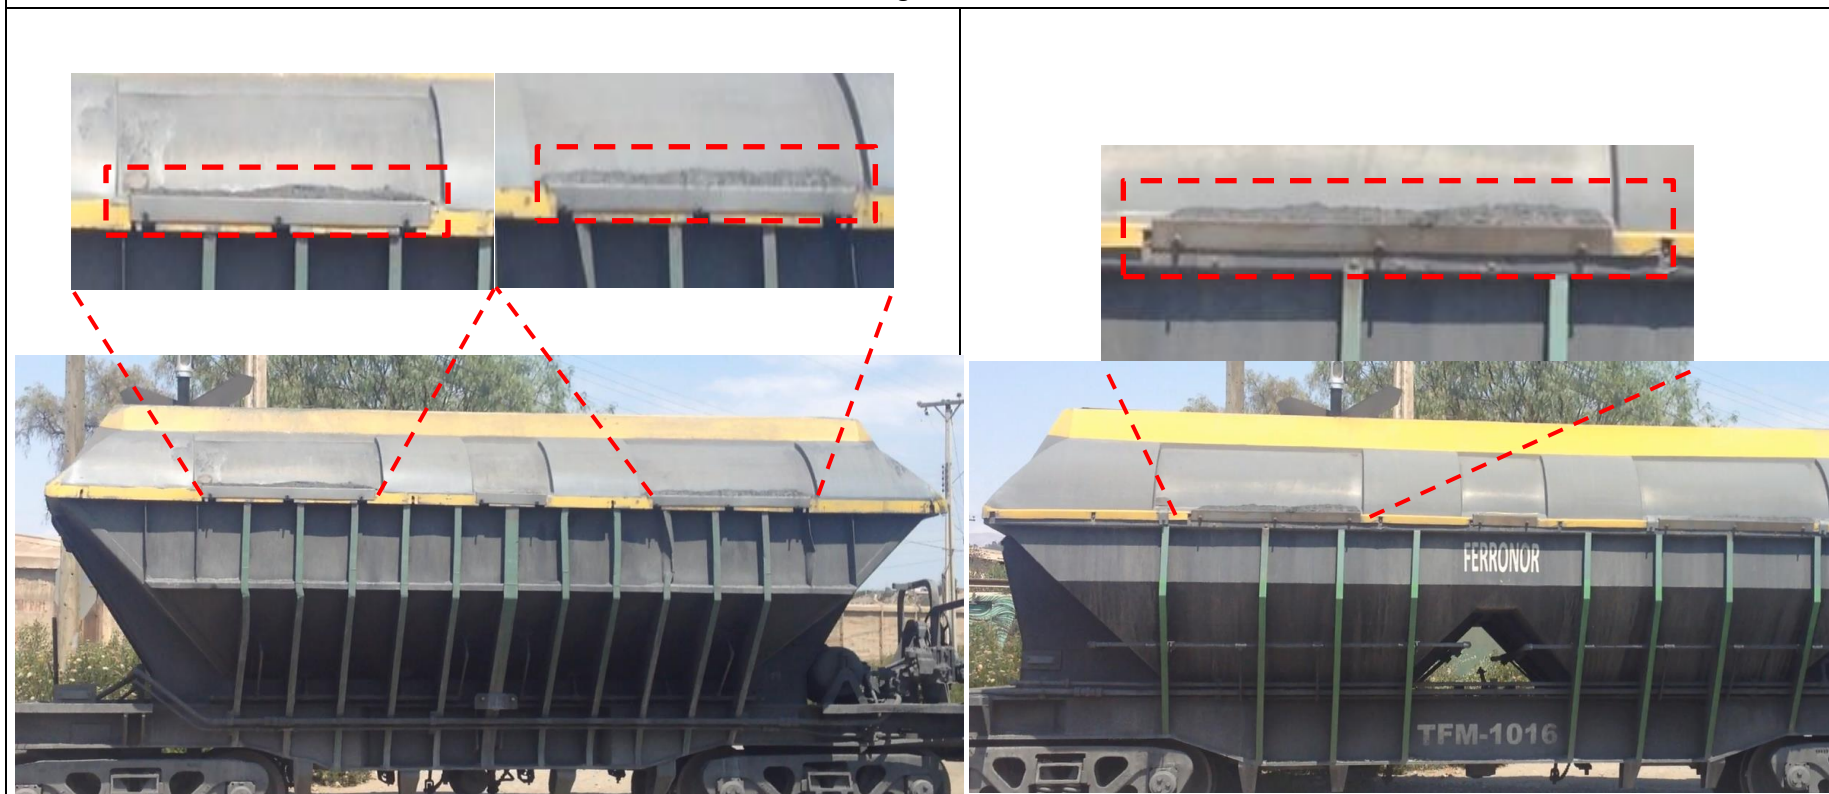
<b>Fotografía 5.</b>	<b>Fecha: 23-01-2017</b>		<b>Fotografía 6.</b>	<b>Fecha: 23-01-2017</b>	
<b>Coordenadas DATUM WGS84 HUSO 19S</b>	<b>Coordenada Norte: 6.838.317</b>	<b>Coordenada Este: 327.182</b>	<b>Coordenadas DATUM WGS84 HUSO 19S</b>	<b>Coordenada Norte: 6.838.317</b>	<b>Coordenada Este: 327.182</b>
<b>Descripción medio de prueba:</b> Vagón sin número (puesto 6 del total de vagones) se puede apreciar al costado izquierdo (cara hacia la cámara) la presencia de concentrado de hierro			<b>Descripción medio de prueba:</b> Vagón TEM 1016 (puesto 7 del total de vagones) se puede apreciar al costado izquierdo (cara hacia la cámara) la presencia de concentrado de hierro

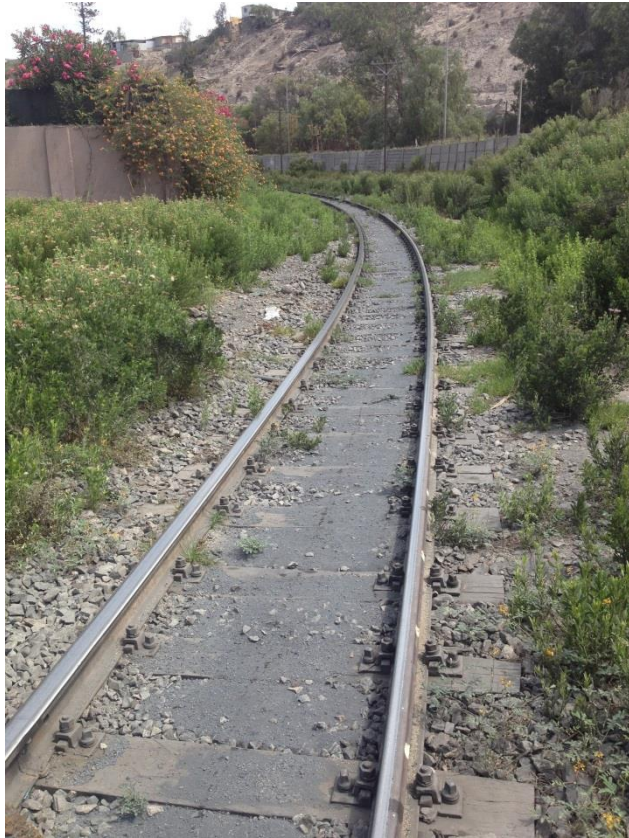
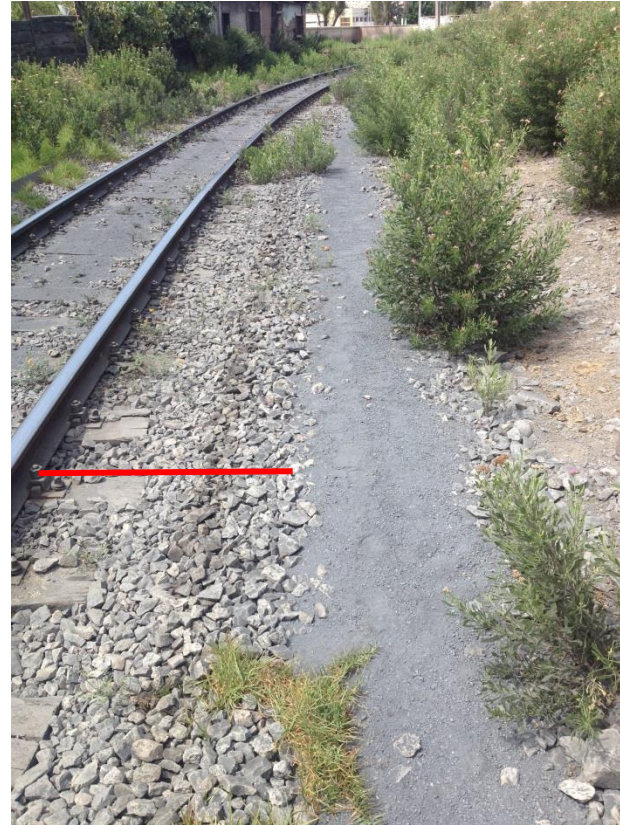
- Al respecto, dada la superación recién descrita y por la influencia directa del viento en sentido horizontal, genera que el concentrado de hierro caiga sobre los vagones (a los costados), así como también sobre la línea férrea y los costados de ésta.

- Una vez que el tren atravesó el cruce, se procedió a revisar el estado de la línea del tren pudiendo constatar la presencia de concentrado de hierro sobre la línea férrea así como también a un costado de ésta (ver Fotografía N°7 y Fotografía N°8). Como puede apreciarse en las imágenes de registro existe un espacio entre el concentrado de hierro que se encuentra sobre la línea férrea y el concentrado a un costado de la misma, esto se debe a que el concentrado de hierro cae hacia los costados, actuando el vagón como una protección sobre el suelo que proyecta el ancho del mismo.

<b>Fotografía 7.</b>		<b>Fecha: 23-01-2017</b>		<b>Fotografía 8.</b>		<b>Fecha: 23-01-2017</b>	
<b>Coordenadas DATUM WGS84 HUSO 19S</b>	<b>Coordenada Norte: 6.838.317</b>	<b>Coordenada Este: 327.182</b>	<b>Coordenadas DATUM WGS84 HUSO 19S</b>	<b>Coordenada Norte: 6.838.317</b>	<b>Coordenada Este: 327.182</b>	<b>Coordenadas DATUM WGS84 HUSO 19S</b>	<b>Coordenada Norte: 6.838.317</b>
<b>Descripción medio de prueba:</b> Detalle del concentrado de hierro sobre la línea férrea en el cruce con camino vecinal				<b>Descripción medio de prueba:</b> Detalle del concentrado de hierro al costado de la línea férrea. En esta imagen se aprecia que el área que no tiene concentrado, es producto que el ancho del vagón evita que el concentrado llegue a este parte (línea roja)

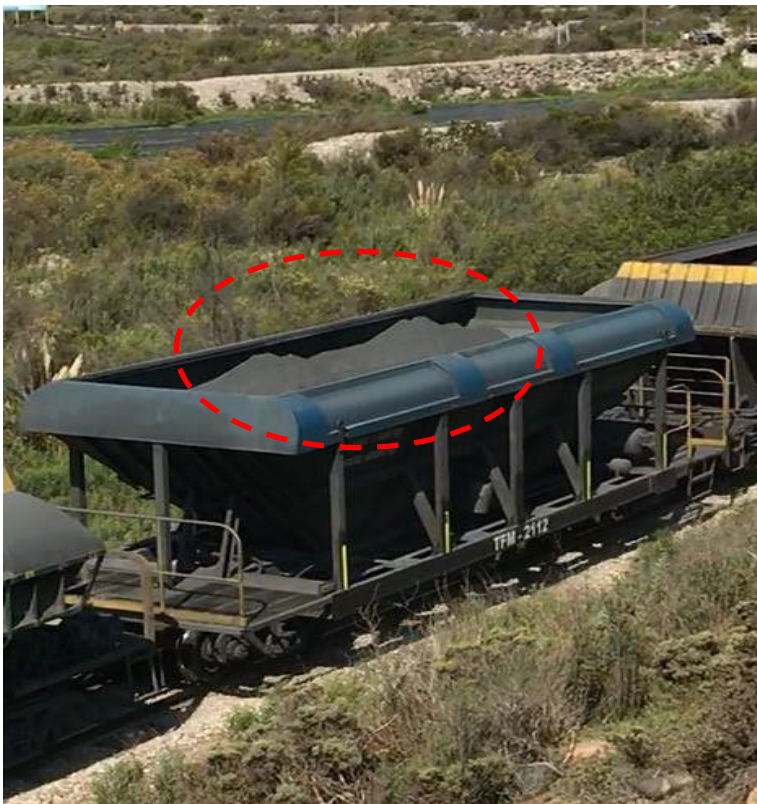
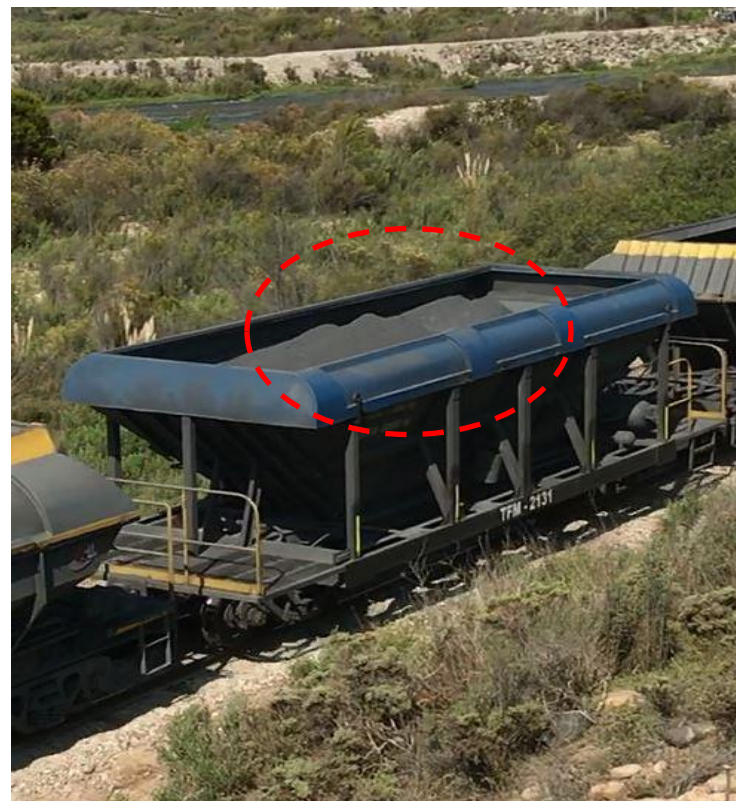
- Los detalles del recorrido filmado son los siguientes:
  - El tren transportaba 45 vagones de carga.
  - En los vagones ubicados en el puesto 2, 4, 8, 10, 12, 17 y 43 (ver Fotografías N°9, N°10, N°11, N°12, N°13, N°14 y N°15) se pudo constatar la superación del límite superior del vagón con concentrado de hierro

<b>Fotografía 9.</b>	<b>Fecha: 23-01-2017</b>		<b>Fotografía 10.</b>	<b>Fecha: 23-01-2017</b>	
<b>Coordenadas DATUM WGS84 HUSO 19S</b>	<b>Coordenada Norte: 6.844.480</b>	<b>Coordenada Este: 297.495</b>	<b>Coordenadas DATUM WGS84 HUSO 19S</b>	<b>Coordenada Norte: 6.838.317</b>	<b>Coordenada Este: 327.182</b>
<b>Descripción medio de prueba:</b> Vagón TFM 2112 que va en puesto 2 del total de vagones. Se aprecia como concentrado de hierro supera el límite superior del vagón			<b>Descripción medio de prueba:</b> Vagón TFM 2131 que va en puesto 4 del total de vagones. Se aprecia como concentrado de hierro supera el límite superior del vagón

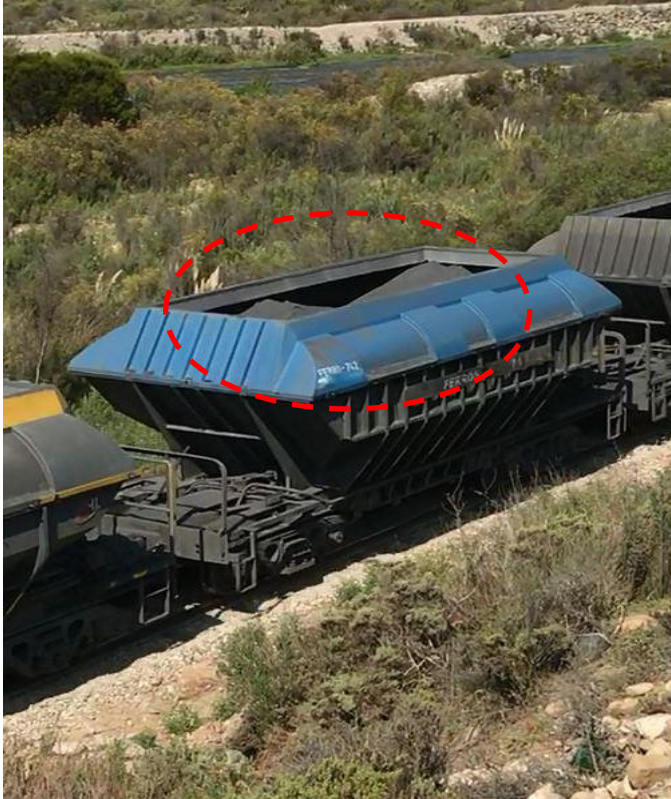
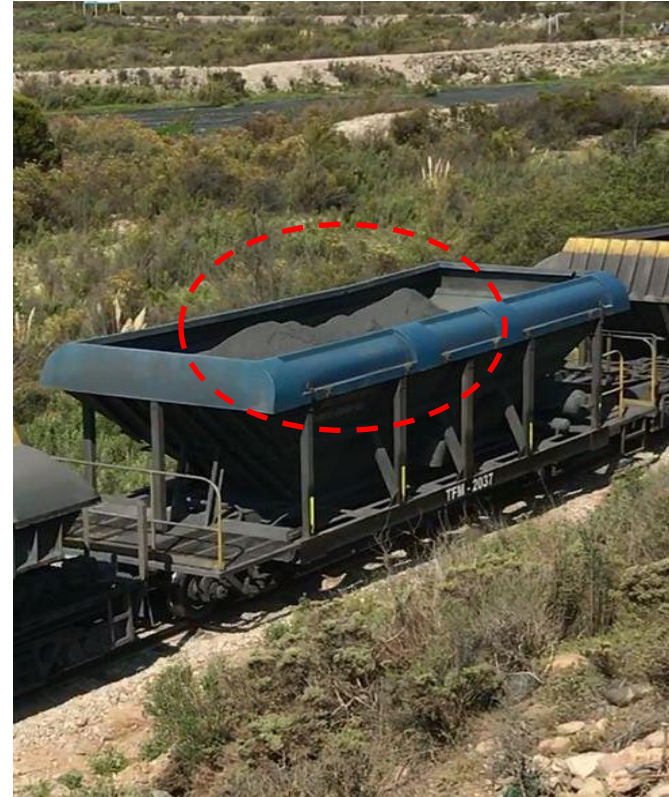
<b>Fotografía 11.</b>	<b>Fecha: 23-01-2017</b>		<b>Fotografía 12.</b>	<b>Fecha: 23-01-2017</b>	
<b>Coordenadas DATUM WGS84 HUSO 19S</b>	<b>Coordenada Norte: 6.844.480</b>	<b>Coordenada Este: 297.495</b>	<b>Coordenadas DATUM WGS84 HUSO 19S</b>	<b>Coordenada Norte: 6.838.317</b>	<b>Coordenada Este: 327.182</b>
<b>Descripción medio de prueba:</b> Vagón Ferronor 712 que va en puesto 8 del total de vagones. Se aprecia como concentrado de hierro supera el límite superior del vagón			<b>Descripción medio de prueba:</b> Vagón TFM 2037 que va en puesto 10 del total de vagones. Se aprecia como concentrado de hierro supera el límite superior del vagón

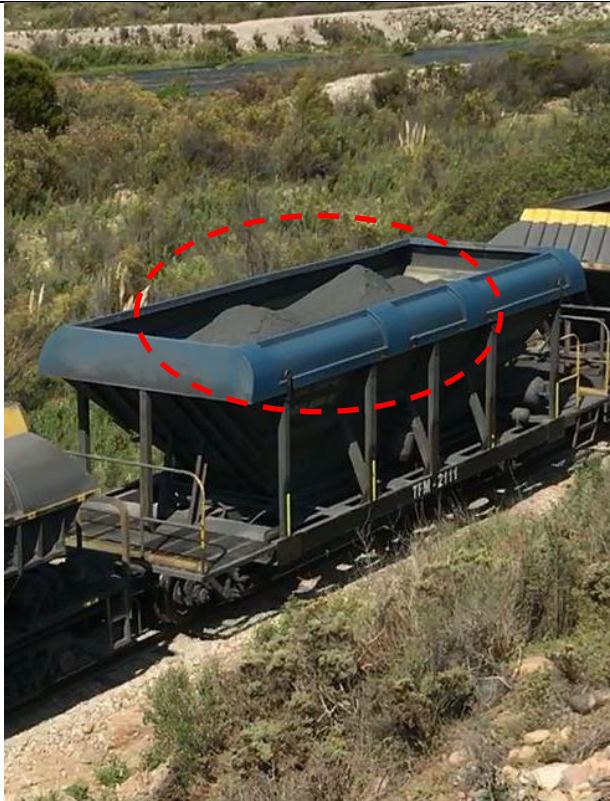
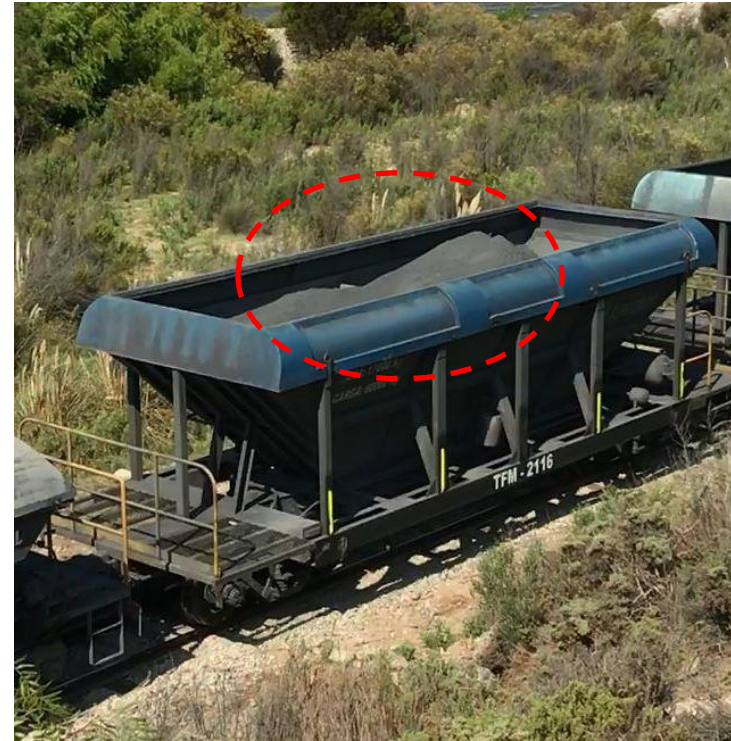
<b>Fotografía 13.</b>	<b>Fecha: 23-01-2017</b>		<b>Fotografía 14.</b>	<b>Fecha: 23-01-2017</b>	
<b>Coordenadas DATUM WGS84 HUSO 19S</b>	<b>Coordenada Norte: 6.844.480</b>	<b>Coordenada Este: 297.495</b>	<b>Coordenadas DATUM WGS84 HUSO 19S</b>	<b>Coordenada Norte: 6.838.317</b>	<b>Coordenada Este: 327.182</b>
<b>Descripción medio de prueba:</b> Vagón TFM 2111 que va en puesto 12 del total de vagones. Se aprecia como concentrado de hierro supera el límite superior del vagón			<b>Descripción medio de prueba:</b> Vagón TFM 2116 que va en puesto 17 del total de vagones. Se aprecia como concentrado de hierro supera el límite superior del vagón

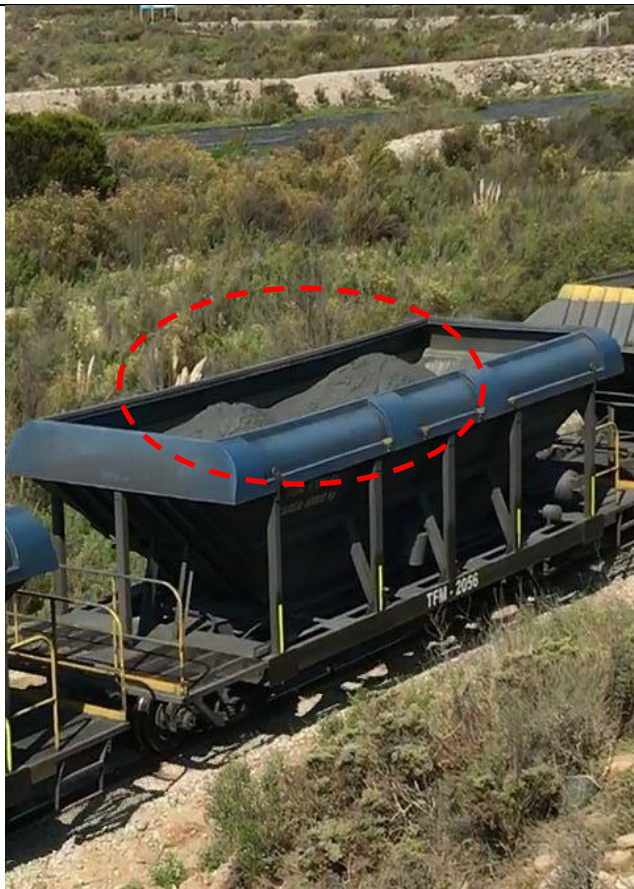
Fotografía 15.

**Descripción medio de prueba:** Vagón TFM 2056 que va en puesto 43 del total de vagones. Se aprecia como concentrado de hierro supera el límite superior del vagón
