INFORME DE FISCALIZACIÓN AMBIENTAL

IBEREÓLICA PARQUE EÓLICO CABO LEONES

DFZ-2017-3474-III-RCA-IA

DICIEMBRE 2017

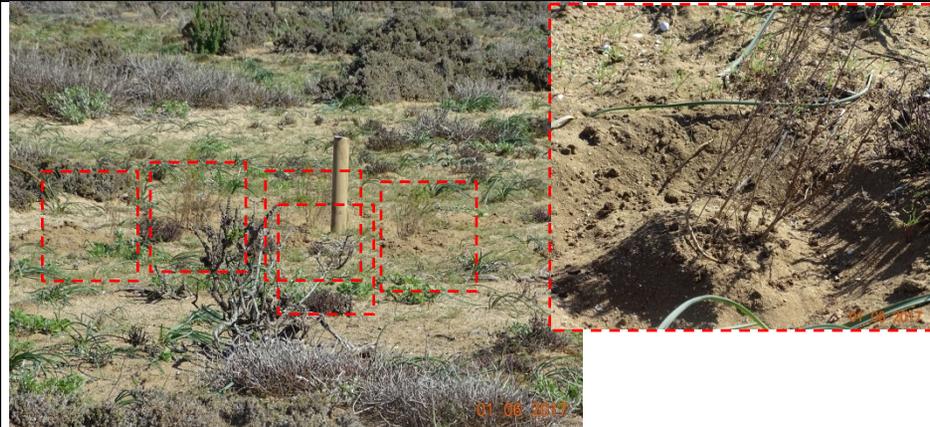
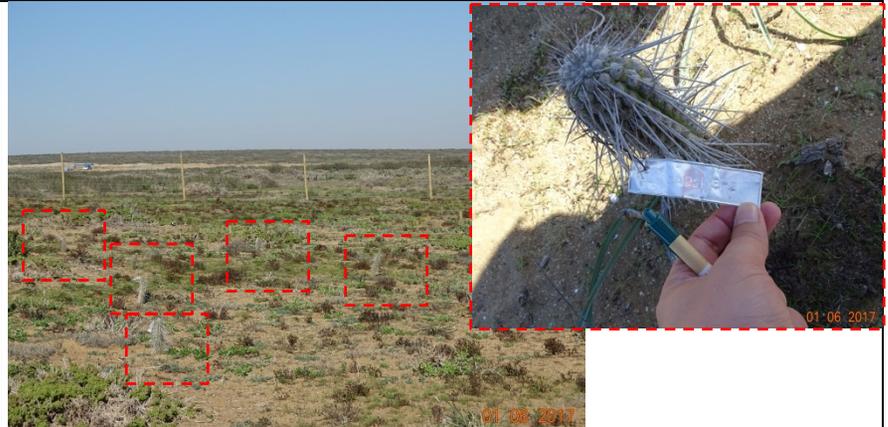
Fotografía 1.	Fecha: 01-06-2017	
Coordenadas DATUM WGS84 HUSO 19 S	Coordenada Norte: 6.799.200 m	Coordenada Este: 261.444 m
Descripción medio de prueba: Individuos de la especie <i>Balsia peduncularis</i> presentes en el sitio de relocalización Sitio 2 Cerco 1.

Fotografía 2.	Fecha: 01-06-2017	
Coordenadas DATUM WGS84 HUSO 19 S	Coordenada Norte: 6.799.199 m	Coordenada Este: 261.444 m
Descripción medio de prueba: Individuos de la especie <i>Eulychnia acida</i> presentes en el sitio de relocalización Sitio 2 Cerco 1.

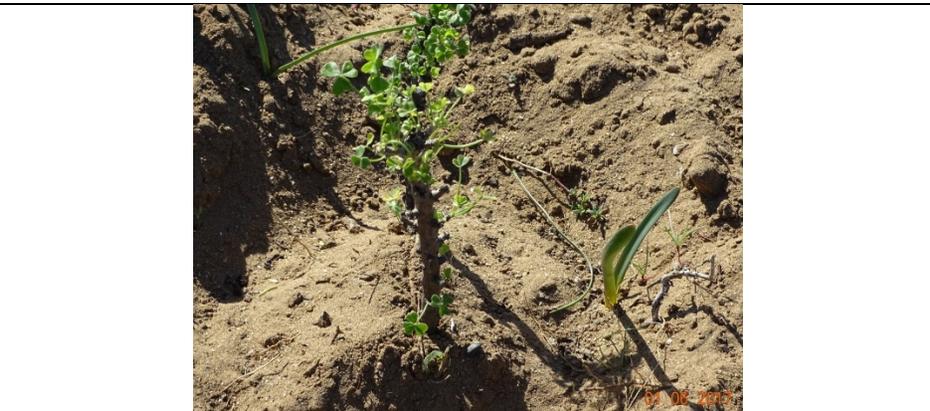
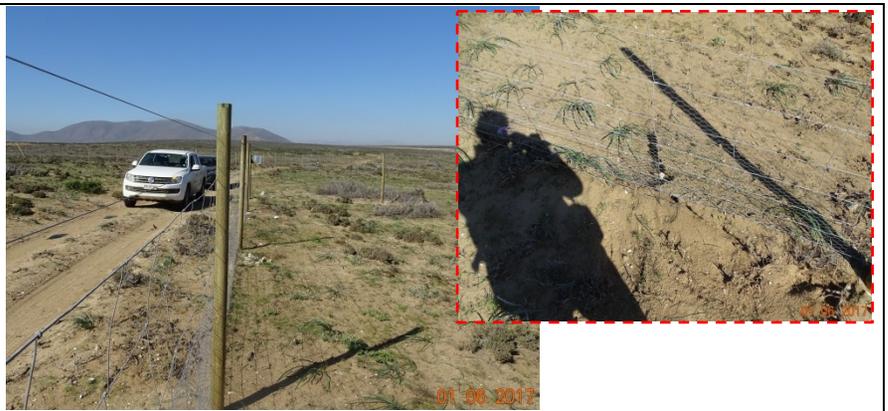
Fotografía 3.	Fecha: 01-06-2017	
Coordenadas DATUM WGS84 HUSO 19 S	Coordenada Norte: 6.799.187 m	Coordenada Este: 261.397 m
Descripción medio de prueba: Individuos de la especie <i>Oxalis gigantea</i> presentes en el sitio de relocalización Sitio 2 Cerco 1.

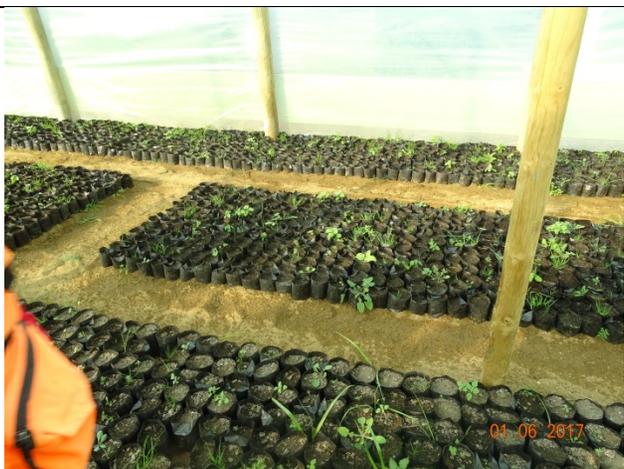
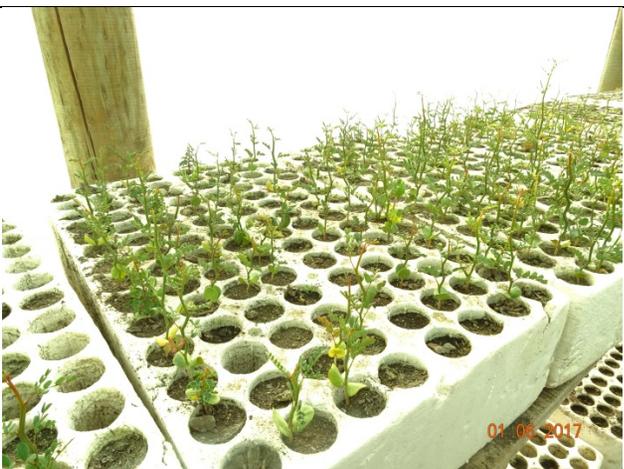
Fotografía 9.	Fecha: 01-06-2017	Fotografía 10.	Fecha: 01-06-2017		
Coordenadas DATUM WGS84 HUSO 19 S	Coordenada Norte: 6.795.324 m	Coordenada Este: 261.504 m	Coordenadas DATUM WGS84 HUSO 19 S	Coordenada Norte: 6.795.325 m	Coordenada Este: 261.503 m
Descripción medio de prueba: Esquejes de <i>Balbisia peduncularis</i> resguardadas en el invernadero de la empresa.		Descripción medio de prueba: Almácigos de <i>Caesalpina angulata</i> resguardadas en el invernadero de la empresa.

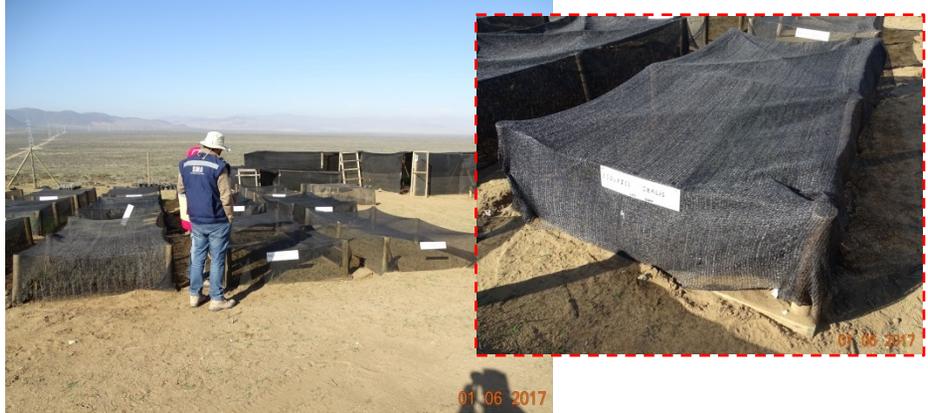
Fotografía 17.	Fecha: 01-06-2017	Fotografía 18.	Fecha: 01-06-2017		
Coordenadas DATUM WGS84 HUSO 19 S	Coordenada Norte: 6.795.395 m	Coordenada Este: 261.535 m	Coordenadas DATUM WGS84 HUSO 19 S	Coordenada Norte: 6.795.401 m	Coordenada Este: 261.547 m
Descripción medio de prueba: Sector de cama de semillas, en el recuadro, semilla con esquejes de <i>Oxalis gigantea</i> y <i>Rhodophiala</i> .			Descripción medio de prueba: Sector de cama de semillas con esquejes de <i>Oxalis gigantea</i> y <i>Rhodophiala</i> .

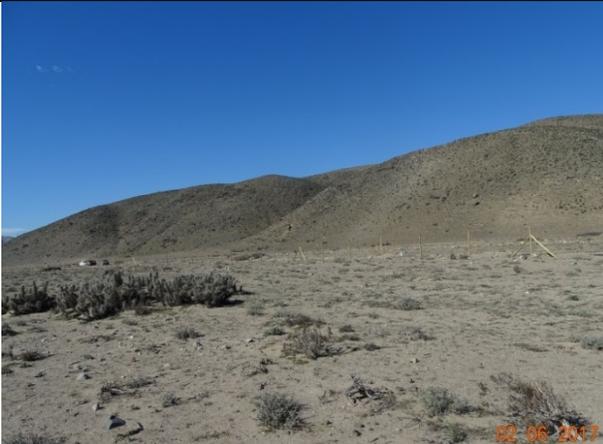
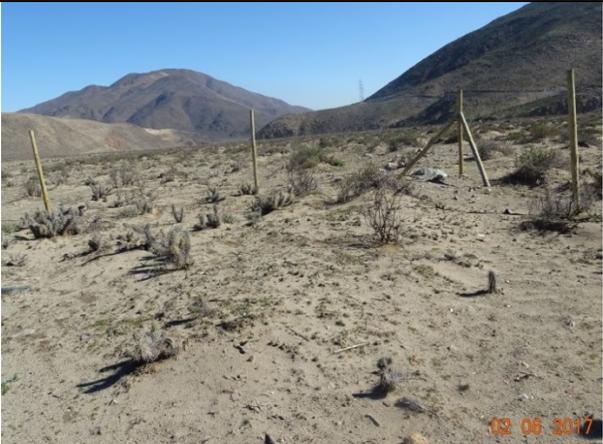
Fotografía 23.	Fecha: 02-06-2017	Fotografía 24.	Fecha: 02-06-2017		
Coordenadas DATUM WGS84 HUSO 19 S	Coordenada Norte: 6.794.191 m	Coordenada Este: 295.865 m	Coordenadas DATUM WGS84 HUSO 19 S	Coordenada Norte: 6.794.223 m	Coordenada Este: 295.846 m
Descripción medio de prueba: Sitio de relocalización de cactáceas denominado Sitio 4.			Descripción medio de prueba: Sitio de relocalización de cactáceas denominado Sitio 4. Se observa malla gallinero y polines, además de individuos de <i>Eulychnia acida</i> .

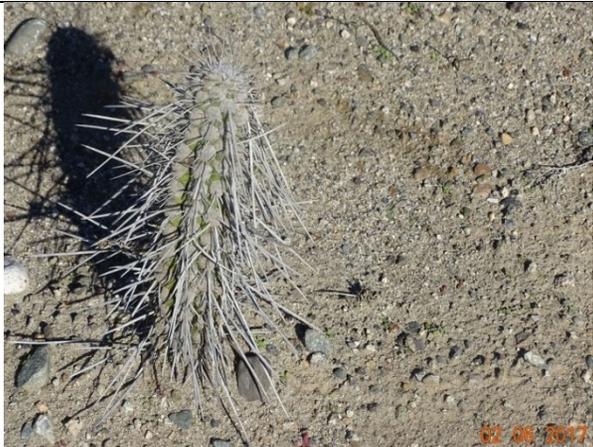
Fotografía 25.	Fecha: 02-06-2017	
Coordenadas DATUM WGS84 HUSO 19 S	Coordenada Norte: 6.794.180 m	Coordenada Este: 295.899 m
Descripción medio de prueba: Ejemplar de <i>Eulychnia acida</i> al interior del sitio de relocalización de cactáceas Sitio 4.

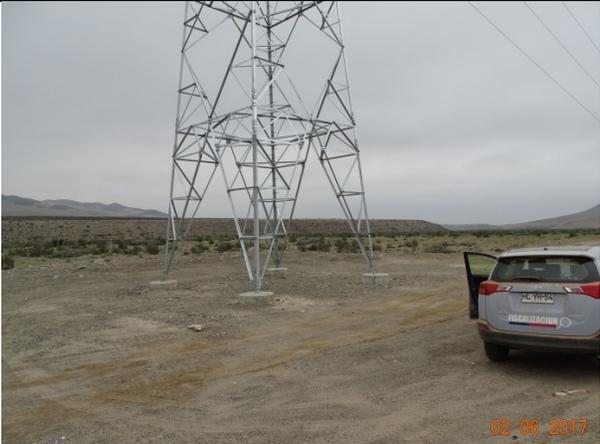
Fotografía 26.	Fecha: 02-06-2017	Fotografía 27.	Fecha: 02-06-2017
Coordenadas DATUM WGS84 HUSO 19 S	Coordenada Norte: 6.794.842 m	Coordenada Este: 272.553 m	Coordenadas DATUM WGS84 HUSO 19 S
Descripción medio de prueba: Apoyo torre N° 24, LTE 2x220 kV Cabo Leones – Domeyko.		Descripción medio de prueba: Torre N° 24, LTE 2x220 kV Cabo Leones – Domeyko.

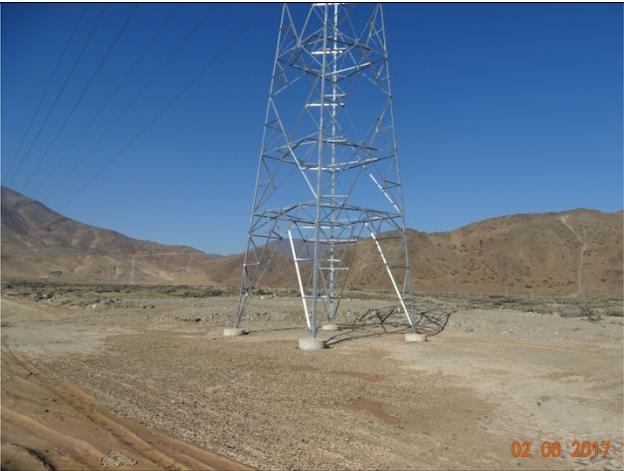
Fotografía 28.	Fecha: 02-06-2017	Fotografía 29.	Fecha: 02-06-2017
Coordenadas DATUM WGS84 HUSO 19 S	Coordenada Norte: 6.795.141 m	Coordenada Este: 287.634 m	Coordenadas DATUM WGS84 HUSO 19 S
Descripción medio de prueba: Apoyo torre N° 24, LTE 2x220 kV Cabo Leones – Domeyko.		Descripción medio de prueba: Torre N° 55, LTE 2x220 kV Cabo Leones – Domeyko.

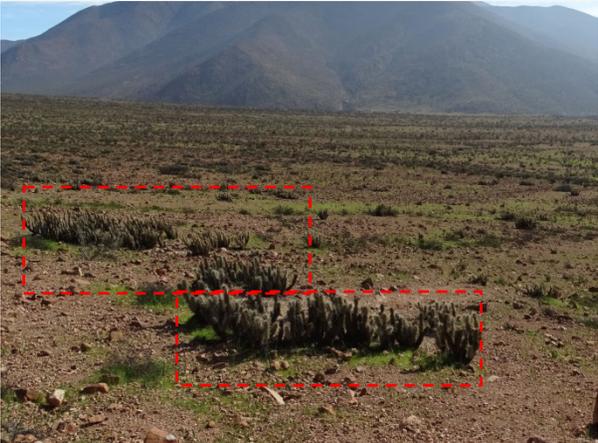
Fotografía 34.	Fecha: 02-06-2017	Fotografía 35.	Fecha: 02-06-2017
Coordenadas DATUM WGS84 HUSO 19 S	Coordenada Norte: 6.822.749 m	Coordenada Este: 309.975 m	Coordenadas DATUM WGS84 HUSO 19 S
			Coordenada Norte: m
			Coordenada Este: m
Descripción medio de prueba: Individuos de <i>Austrocylindropuntia miqueli</i> .		Descripción medio de prueba: Individuos de <i>Austrocylindropuntia miqueli</i> (rojo) y <i>Oxalis gigantea</i> (amarillo) a un costado del camino de acceso a las plataformas.

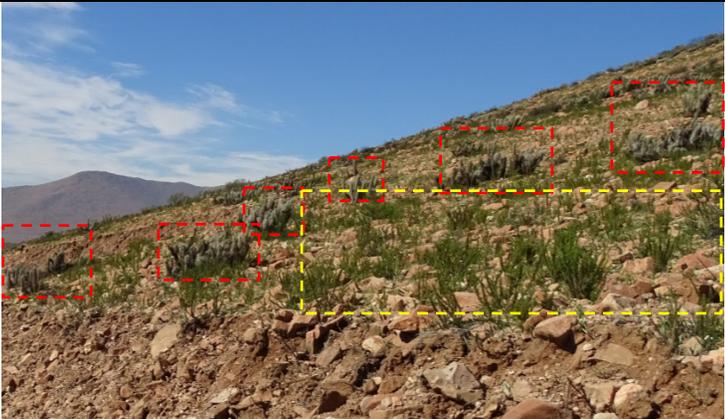
Fotografía 36.	Fecha: 02-06-2017	Fotografía 37.	Fecha: 02-06-2017
Coordenadas DATUM WGS84 HUSO 19 S	Coordenada Norte: 6.823.681 m	Coordenadas DATUM WGS84 HUSO 19 S	Coordenada Norte: 6.823.510 m
	Coordenada Este: 308.077 m		Coordenada Este: 309.401 m
Descripción medio de prueba: Individuos de <i>Eriosyce aurata</i> a un costado de una de las plataformas de las torres.		Descripción medio de prueba: Individuos de <i>Oxalis gigantea</i> (amarillo) y <i>Austrocylindropuntia miqueli</i> (rojo) a un costado del camino de acceso a las plataformas.

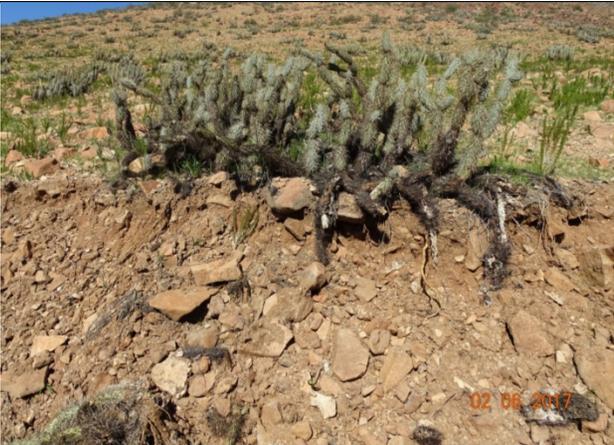
Fotografía 40.	Fecha: 02-06-2017	Fotografía 41.	Fecha: 02-06-2017		
Coordenadas DATUM WGS84 HUSO 19 S	Coordenada Norte: 6.823.510 m	Coordenada Este: 308.394 m	Coordenadas DATUM WGS84 HUSO 19 S	Coordenada Norte: 6.823.670 m	Coordenada Este: 308.110 m
Descripción medio de prueba: Vegetación afectada por la construcción de los caminos de acceso a las torres de la línea de transmisión. En la imagen, <i>Austrocylindropuntia miqueli</i> .			Descripción medio de prueba: Vegetación afectada por la construcción de los caminos de acceso a las torres de la línea de transmisión. En la imagen, <i>Austrocylindropuntia miqueli</i> .

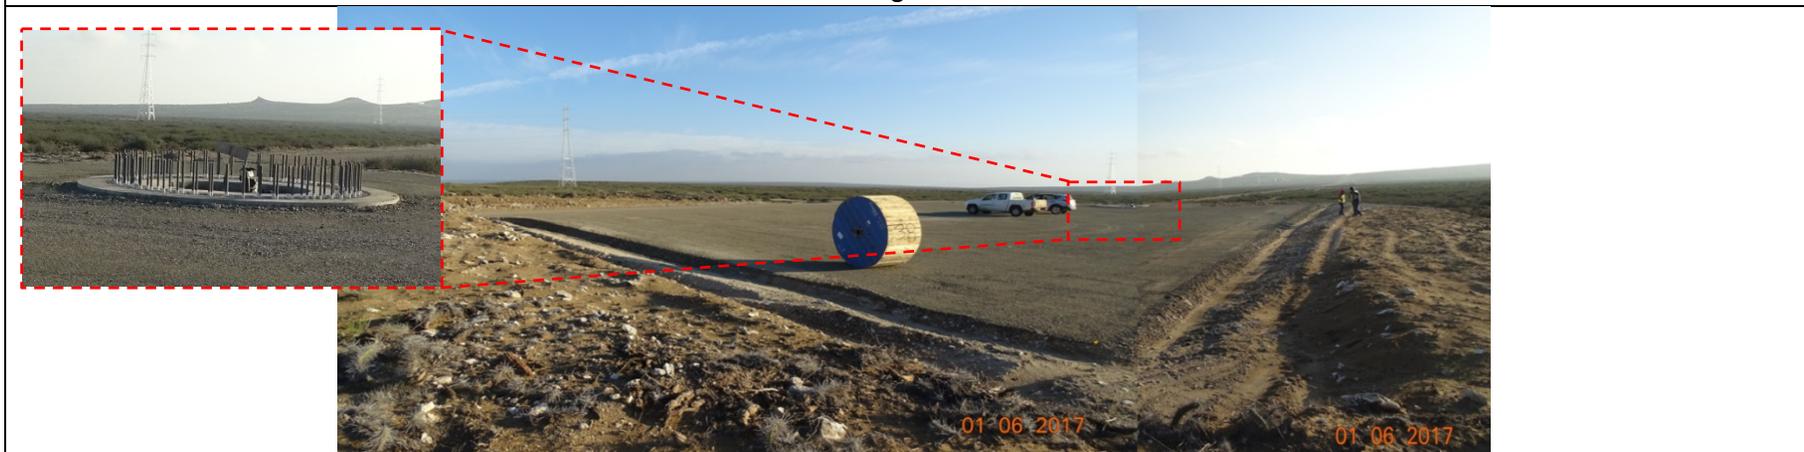
- No realizar el manejo de suelo de acuerdo a lo establecido en el Considerando 3.8.6.1 del instrumento.
- Superación de la superficie utilizada para habilitar la plataforma del edificio de control.

Fotografía 46.	Fecha: 01-06-2017	
Coordenadas DATUM WGS84 HUSO 19 S	Coordenada Norte: 6.795.734 m	Coordenada Este: 263.456 m
Descripción medio de prueba: Plataforma donde se instalará el aerogenerador N° 14. En el recuadro se presenta la base del aerogenerador. No existe un acopio temporal del suelo removido, dentro del predio y no se observa que en el terreno colindante a la plataforma, se haya realizado un manejo adecuado de la capa de suelo.

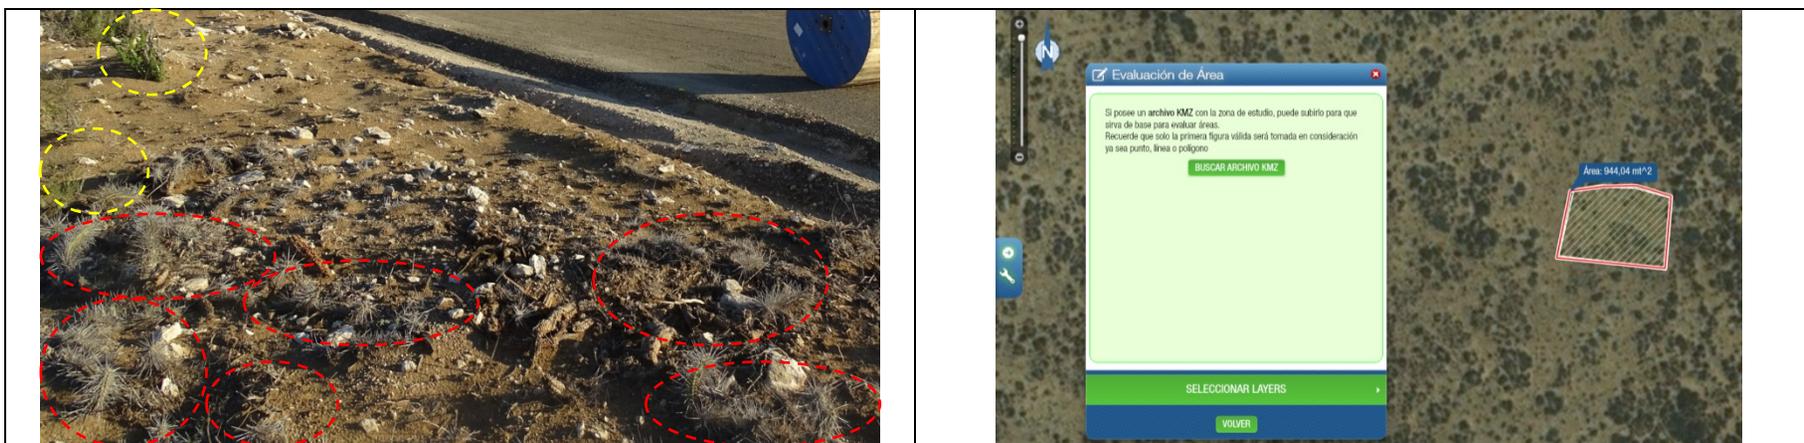
Fotografía 47.	Fecha: 01-06-2017		Registro 02.	Fuente: Elaboración propia en base al track registrado en terreno.
Coordenadas DATUM WGS84 HUSO 19 S	Coordenada Norte: 6.795.734 m	Coordenada Este: 263.456 m		
Descripción medio de prueba: Individuos de <i>Austrocylindropuntia miqueli</i> (rojo) y <i>Oxalis gigantea</i> (amarillo), afectados por el despeje del terreno en plataforma.			Descripción medio de prueba: Superficie que comprende la plataforma del aerogenerador N° 14, correspondiente a 944,04 m2.

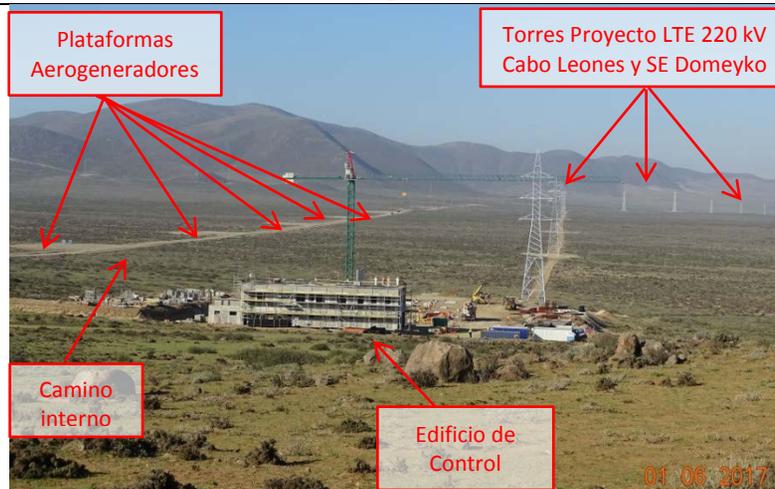
Fotografía 48.

De acuerdo a la información obtenida en terreno y su posterior análisis en la plataforma de análisis territorial del SEA, se obtuvo que la superficie utilizada para habilitar la plataforma del edificio de control, fue de 11.267,81 m², valor superior en un 160% a los 4.325 m² establecidos en el Considerando 2, letra a de la Res. Ex. 127/2016 (Registro 03). A su vez, se observó en el terreno aledaño a la plataforma, el sustrato obtenido por la habilitación de la misma mezclado con restos de flora, tales como las especies *Eulychnia acida* y *Oxalis gigantea* (Fotografías 55, 60, 61 y 62).

Descripción medio de prueba: Vista general de las obras de construcción del edificio de control del Parque Eólico Cabo Leones. Se observa además, las plataformas de los aerogeneradores, el camino interno hacia ellas y las torres del Proyecto LTE doble circuito 220 kV Cabo Leones y Subestación Domeyko.

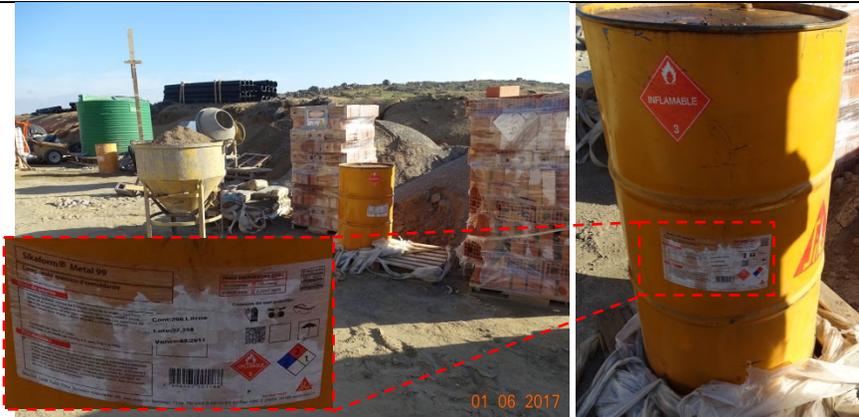
Fotografía 50.	Fecha: 01-06-2017	Fotografía 51	Fecha: 01-06-2017		
Coordenadas DATUM WGS84 HUSO 19 S	Coordenada Norte: 6.795.545 m	Coordenada Este: 261.748 m	Coordenadas DATUM WGS84 HUSO 19 S	Coordenada Norte: 6.795.533 m	Coordenada Este: 261.749 m
Descripción medio de prueba: Materiales de construcción en plataforma del edificio de control.		Descripción medio de prueba: Betonera y tambor con indicación de inflamable sobre pallet e indicación de compuesto químico desmoldante Sikaform Metal 99.

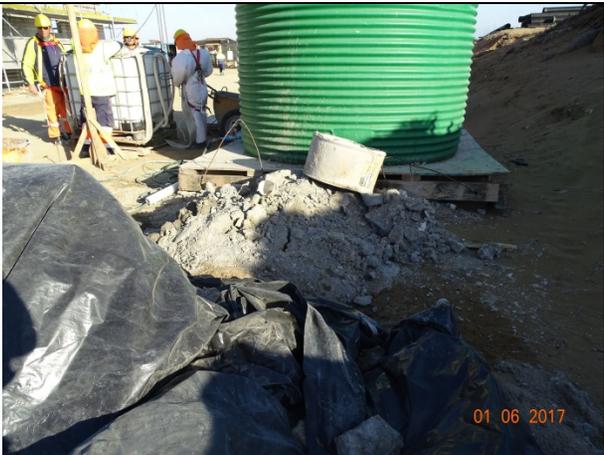
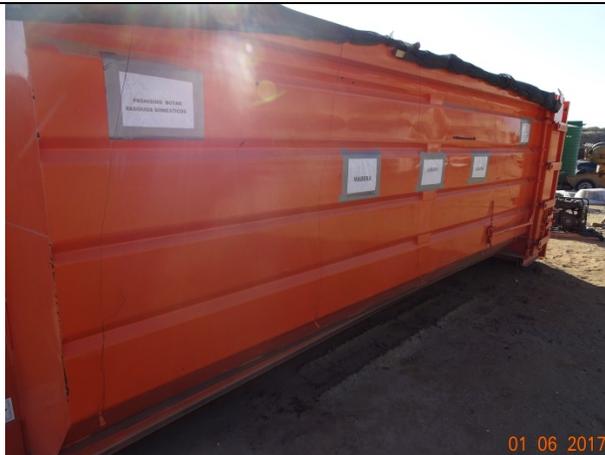
Fotografía 52.	Fecha: 01-06-2017	Fotografía 53.	Fecha: 01-06-2017		
Coordenadas DATUM WGS84 HUSO 19 S	Coordenada Norte: 6.795.509 m	Coordenada Este: 261.741 m	Coordenadas DATUM WGS84 HUSO 19 S	Coordenada Norte: 6.795.486 m	Coordenada Este: 261.743 m
Descripción medio de prueba: Mezcla de hormigón sólido y tierra dispuestos sobre el suelo desnudo.		Descripción medio de prueba: Contenedor donde se dispone los residuos de madera, hierro y cartón.

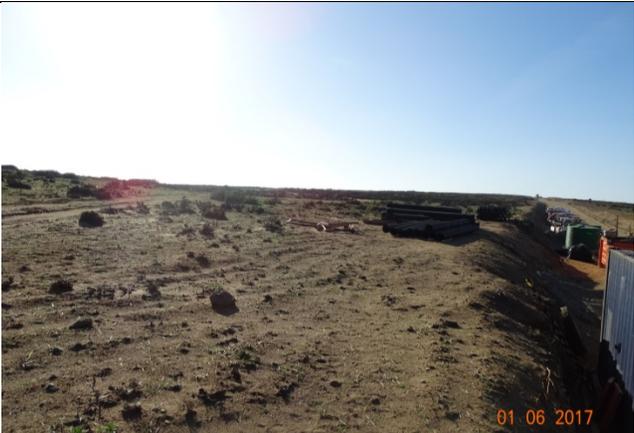
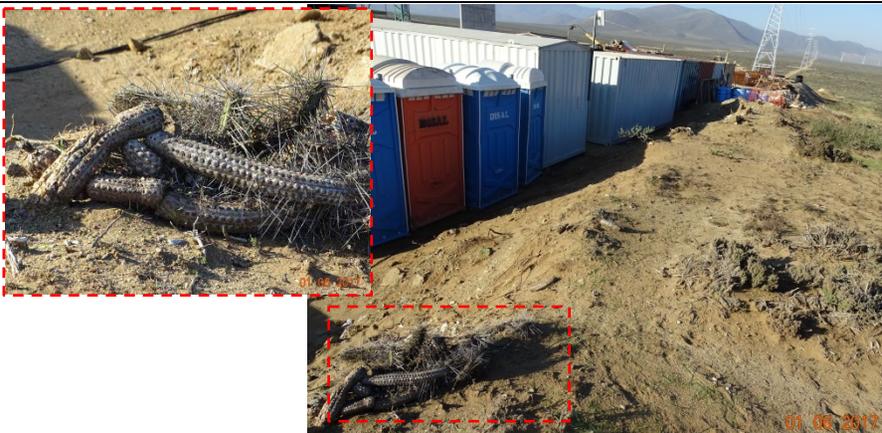
Fotografía 54.	Fecha: 01-06-2017	Fotografía 55.	Fecha: 01-06-2017		
Coordenadas DATUM WGS84 HUSO 19 S	Coordenada Norte: 6.795.459 m	Coordenada Este: 261.735 m	Coordenadas DATUM WGS84 HUSO 19 S	Coordenada Norte: 6.795.451 m	Coordenada Este: 261.739 m
Descripción medio de prueba: Sector aledaño a la plataforma del edificio de control. Se observa intervención del suelo y disposición de materiales sobre el terreno.		Descripción medio de prueba: Área aledaña a la plataforma del edificio de control. Se observa intervención del suelo y restos de individuos de <i>Eulychnia acida</i> .

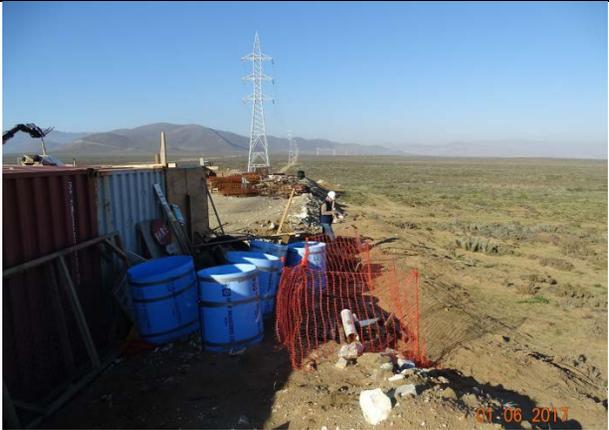
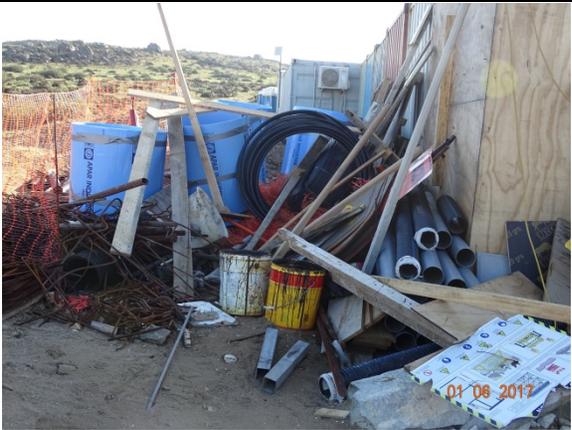
Fotografía 56.	Fecha: 01-06-2017	Fotografía 57.	Fecha: 01-06-2017		
Coordenadas DATUM WGS84 HUSO 19 S	Coordenada Norte: 6.795.454 m	Coordenada Este: 261.758 m	Coordenadas DATUM WGS84 HUSO 19 S	Coordenada Norte: 6.795.458 m	Coordenada Este: 261.778 m
Descripción medio de prueba: Área aledaña a la plataforma del edificio de control. Se observa intervención del suelo y acumulación de materiales de construcción y residuos.		Descripción medio de prueba: Área aledaña a la plataforma del edificio de control. Se observa acumulación de materiales de construcción y residuos.

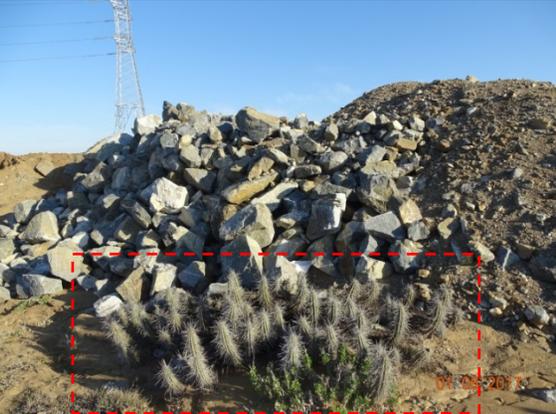
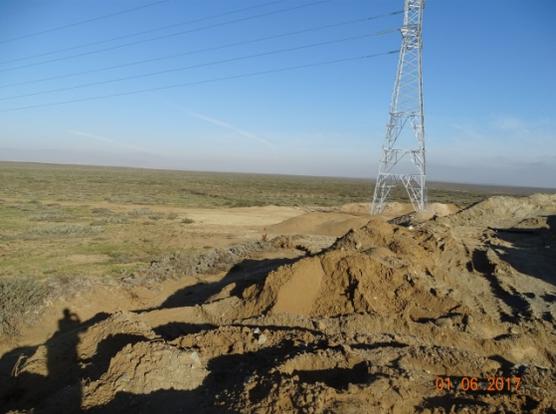
Fotografía 60.	Fecha: 01-06-2017	Fotografía 61.	Fecha: 01-06-2017
Coordenadas DATUM WGS84 HUSO 19 S	Coordenada Norte: 6.795.541 m	Coordenadas DATUM WGS84 HUSO 19 S	Coordenada Norte: 6.795.525 m
	Coordenada Este: 261.875 m		Coordenada Este: 261.882 m
Descripción medio de prueba: Sector lateral de la plataforma del edificio de control. Se observa que debido a la habilitación de la plataforma, se dispuso rocas y sedimentos sobre la vegetación aledaña. En la imagen <i>Eulychnia acida</i> y <i>oxalis gitantea</i> .		Descripción medio de prueba: Sector aledaño a la plataforma del edificio de control. Se observa el terreno intervenido debido a la habilitación de la plataforma.

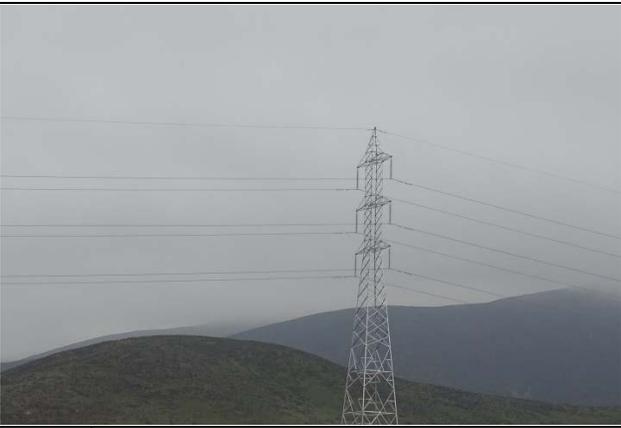
- Inexistencia de salva pájaros u otros sistemas similares en la línea de transmisión eléctrica, que cumplan el objetivo de proteger la avifauna del área.

Fotografía 67.	Fecha: 02-06-2017	Fotografía 68.	Fecha: 02-06-2017		
Coordenadas DATUM WGS84 HUSO 19 S	Coordenada Norte: 6.796.786 m	Coordenada Este: 279.628 m	Coordenadas DATUM WGS84 HUSO 19 S	Coordenada Norte: 6.795.629 m	Coordenada Este: 275.141 m
Descripción medio de prueba: Inexistencia de medidas preventivas o de protección de avifauna, en tramo de LAT hasta apoyo 39.		Descripción medio de prueba: Inexistencia de medidas preventivas o de protección de avifauna, en tramo de LAT hasta apoyo 30.

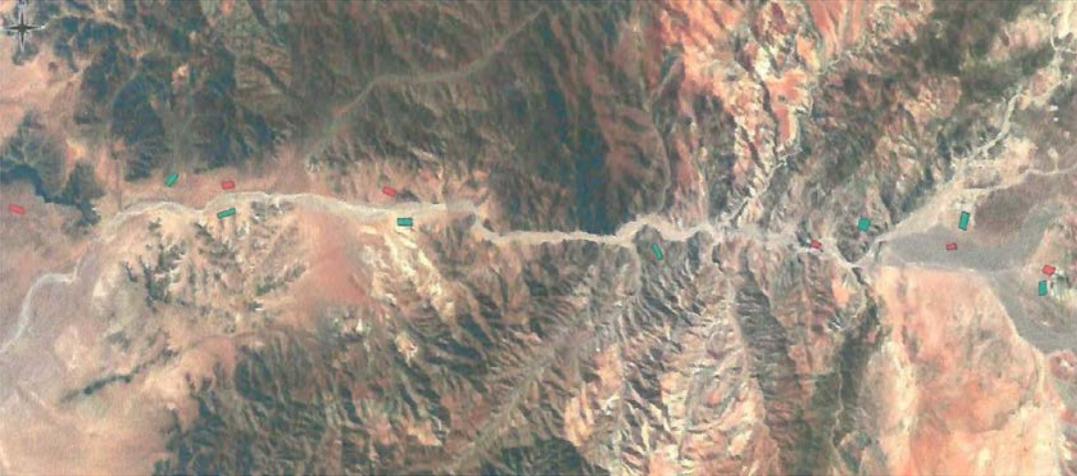
- No cumplir con el éxito establecido en la medida de rescate y relocalización de reptiles.
- Utilización de siete (7) sitios de relocalización distintos a los 6 sitios de relocalización de herpetofauna establecidos durante el proceso de evaluación ambiental.

Registro 10.	Fuente: Ord. 536, de fecha 28 de agosto de 2017, del SAG Región de Atacama.
Descripción medio de prueba: En verde se observan los sitios de relocalización utilizados por el titular durante la actividad de rescate y relocalización previo al inicio de la fase de construcción del Proyecto, el año 2016. En rojo, se observan los sitios de relocalización establecidos durante el proceso de evaluación ambiental y que fueron aprobados a través del Permiso Ambiental Sectorial. Se puede constatar que los sitios no concuerdan en número y ubicación.

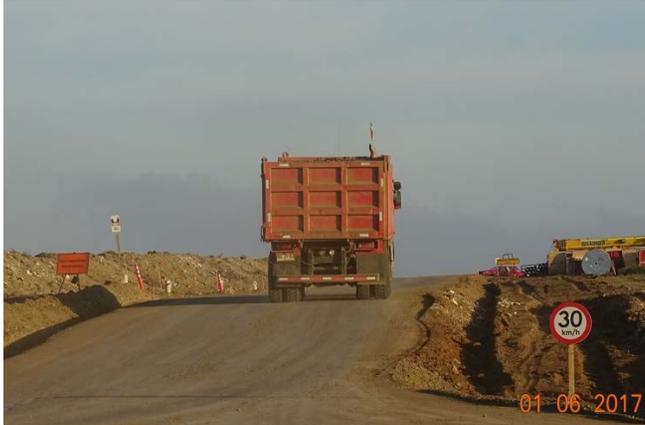
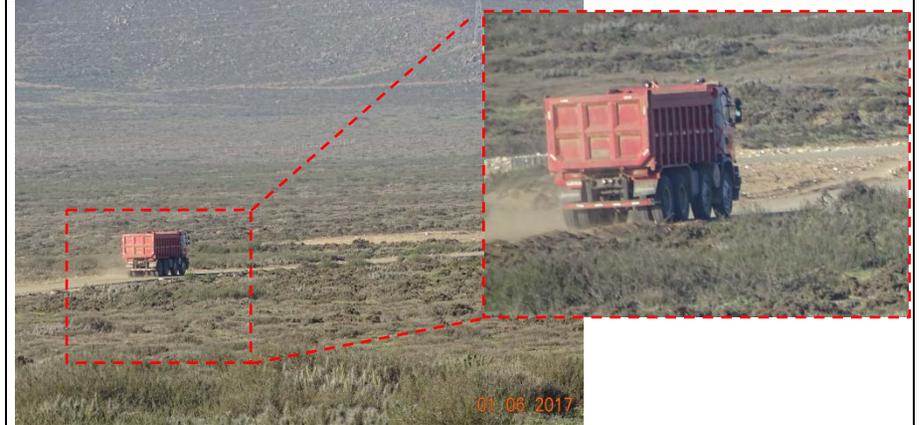
- Circulación de camiones no encarpados por caminos internos, generando la re suspensión de material particulado.
- No recubrir los acopios de áridos y el material obtenido de las excavaciones.

Fotografía 73.	Fecha: 01-06-2017		Fotografía 74.	Fecha: 01-06-2017	
Coordenadas DATUM WGS84 HUSO 19 S	Coordenada Norte: 6.797.515 m	Coordenada Este: 261.738 m	Coordenadas DATUM WGS84 HUSO 19 S	Coordenada Norte: 6.795.541 m	Coordenada Este: 261.852 m
Descripción medio de prueba: Vista 1 a camión no encarpado circulando por los caminos internos del Parque Eólico.			Descripción medio de prueba: Vista 2 a camión no encarpado circulando por los caminos internos del Parque Eólico. Se observa resuspensión de polvo.

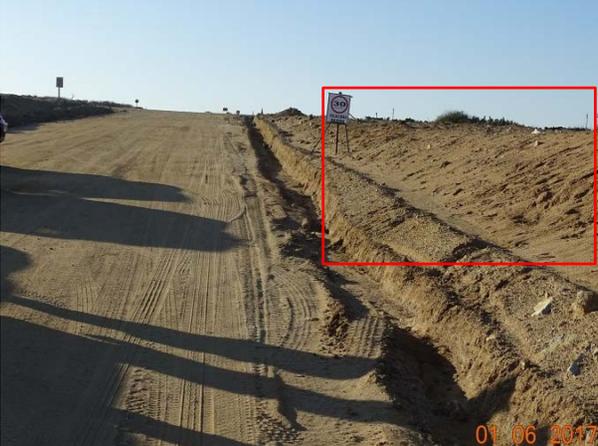
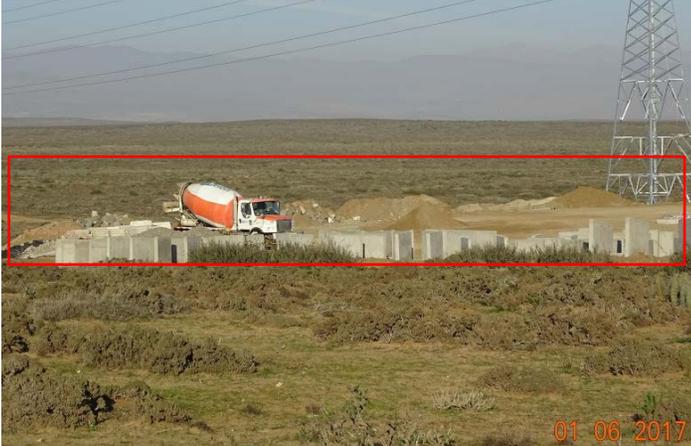
Fotografía 75.	Fecha: 01-06-2017	Fotografía 76.	Fecha: 01-06-2017	
Coordenadas DATUM WGS84 HUSO 19 S	Coordenada Norte: 6.795.576 m	Coordenada Este: 261.747 m	Coordenada Norte: 6.795.584 m	Coordenada Este: 261.757 m
Descripción medio de prueba: Acopio de material a un costado de las zanjas de conducción eléctrica. Como se observa, este material no está cubierto.		Descripción medio de prueba: Acopio de material en la plataforma del edificio de control. Como se observa, este material no está cubierto.

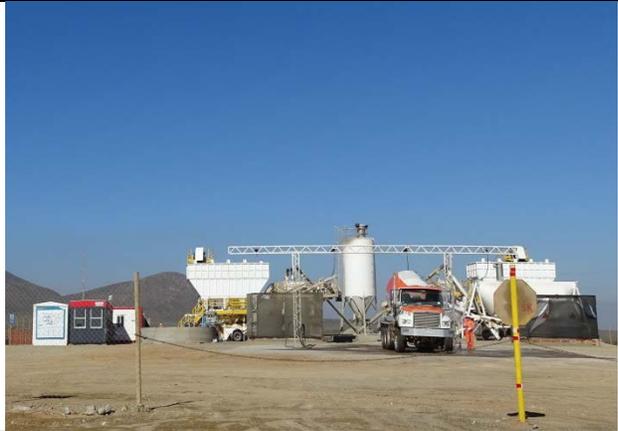
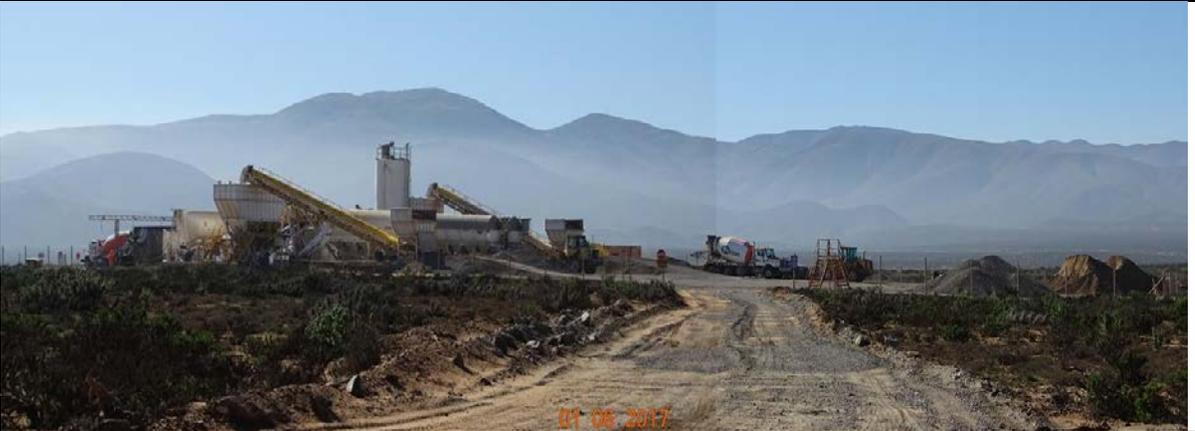
Fotografía 79.	Fecha: 01-06-2017	Fotografía 79.	Fecha: 01-06-2017
Coordenadas DATUM WGS84 HUSO 19 S	Coordenada Norte: 6.799.501 m	Coordenada Este: 264.853 m	Coordenada Este: 264.853 m
Descripción medio de prueba: Vista frontal y posterior de la planta de abastecimiento de hormigón. Si bien la planta de hormigón es de propiedad de un tercero, se observa material acopiado no cubierto.

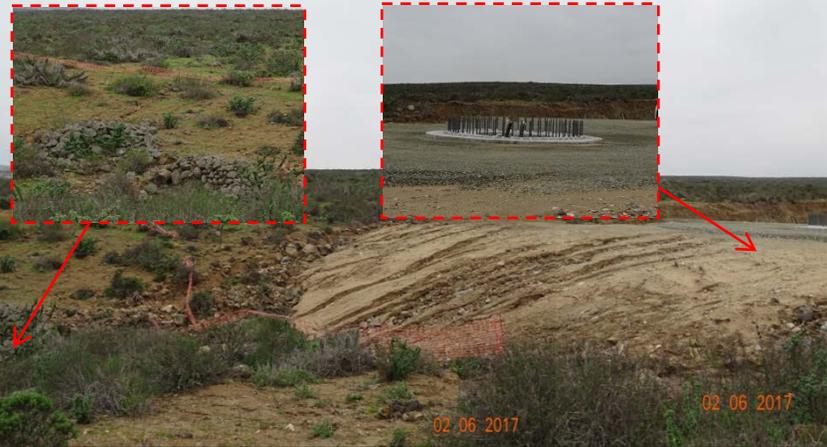
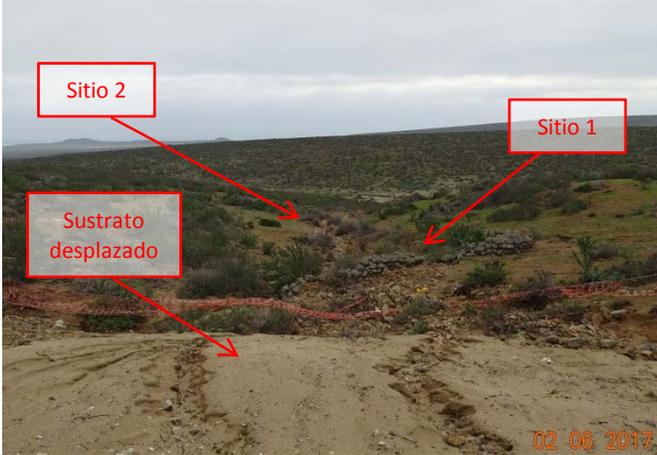
Fotografía 80.	Fecha: 02-06-2017	Fotografía 81.	Fecha: 02-06-2017		
Coordenadas DATUM WGS84 HUSO 19 S	Coordenada Norte: 6.795.713 m	Coordenada Este: 259.502 m	Coordenadas DATUM WGS84 HUSO 19 S	Coordenada Norte: 6.795.713 m	Coordenada Este: 259.502 m
Descripción medio de prueba: Muestra de la cercanía de la plataforma del aerogenerador AE1 al sitio arqueológico 1, afectado por el desplazamiento de sustrato. App. de 15 a 20 m.			Descripción medio de prueba: Vista general de los dos sitios arqueológicos próximos a la plataforma del aerogenerador AE1.

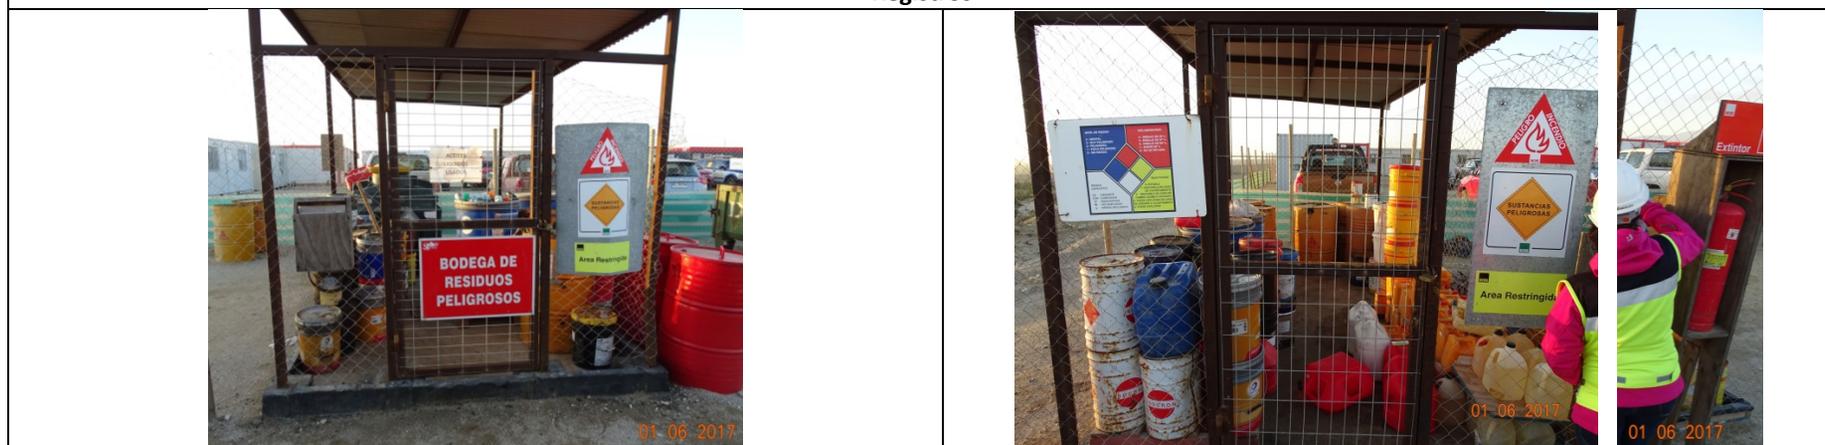
Fotografía 89.	Fecha: 01-06-2017		Fotografía 90.	Fecha: 01-06-2017	
Coordenadas DATUM WGS84 HUSO 19 S	Coordenada Norte: 6.797.081 m	Coordenada Este: 261.694 m	Coordenadas DATUM WGS84 HUSO 19 S	Coordenada Norte: 6.797.083 m	Coordenada Este: 261.683 m
Descripción medio de prueba: Bodega RESPEL techada, cerrada, con acceso controlado, pretil de seguridad, base lavable, señalética y extintor.			Descripción medio de prueba: Bodega de sustancias peligrosas techada, cerrada, con pretil de contención, señalética, extintor y hojas de seguridad.

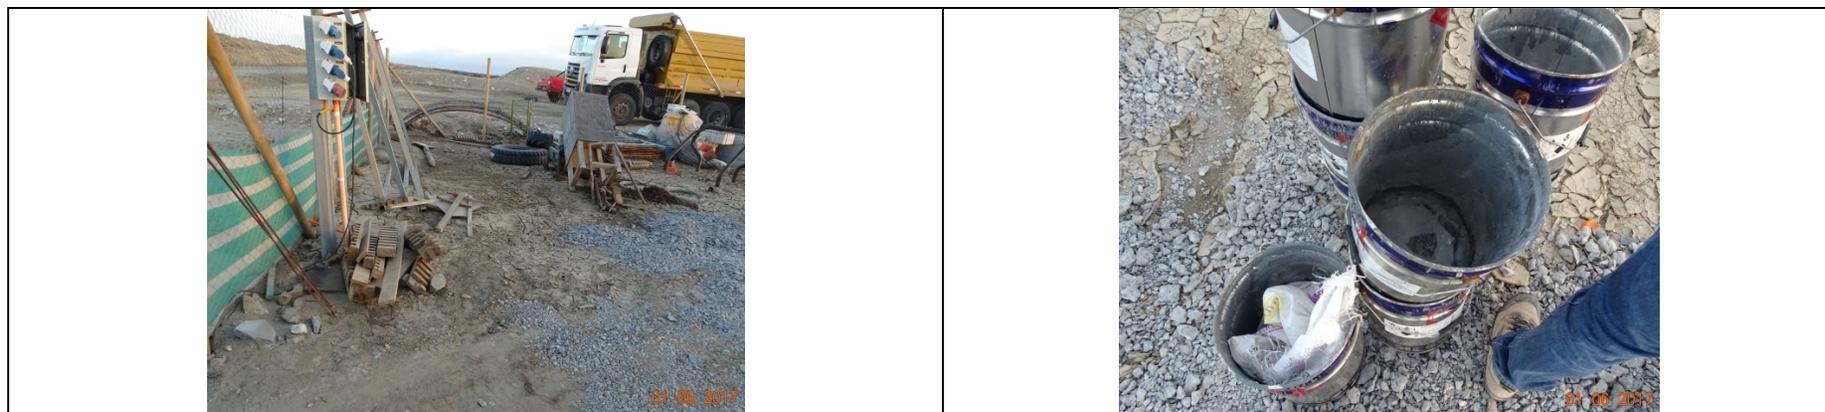
Fotografía 91.	Fecha: 01-06-2017		Fotografía 92.	Fecha: 01-06-2017	
Coordenadas DATUM WGS84 HUSO 19 S	Coordenada Norte: 6.797.056 m	Coordenada Este: 261.734 m	Coordenadas DATUM WGS84 HUSO 19 S	Coordenada Norte: 6.797.053 m	Coordenada Este: 261.729 m
Descripción medio de prueba: Vista 1 del sector destinado al almacenaje de insumos para la construcción			Descripción medio de prueba: Tambores de pinturas dispuestos en el sector destinado al almacenaje de insumos para la construcción.

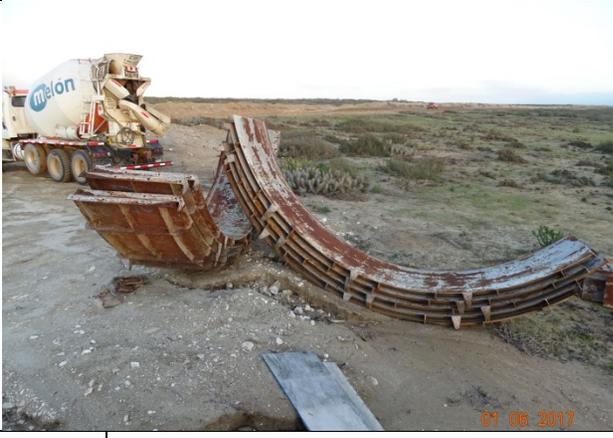
Fotografía 95.	Fecha: 01-06-2017	Fotografía 96.	Fecha: 01-06-2017	
Coordenadas DATUM WGS84 HUSO 19 S	Coordenada Norte: 6.797.043 m	Coordenada Este: 261.693 m	Coordenada Norte: 6.797.038 m	Coordenada Este: 261.686 m
Descripción medio de prueba: Vista 4 del sector destinado al almacenaje de insumos para la construcción		Descripción medio de prueba: Vista 5 del sector destinado al almacenaje de insumos para la construcción

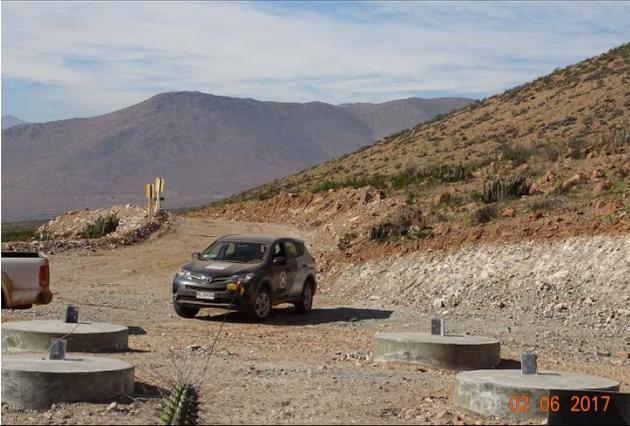
Fotografía 101.	Fecha: 02-06-2017	Fotografía 102.	Fecha: 02-06-2017
Coordenadas DATUM WGS84 HUSO 19 S	Coordenada Norte: 6.822.719 m	Coordenada Este: 310.011 m	Coordenadas DATUM WGS84 HUSO 19 S
Descripción medio de prueba: Plataforma de los Apoyos 81b.		Coordenada Norte: 6.823.676 m	
		Coordenada Este: 308.071 m	
Descripción medio de prueba: Plataforma de los Apoyos 81b.		Descripción medio de prueba: Plataforma de los Apoyos 85b.

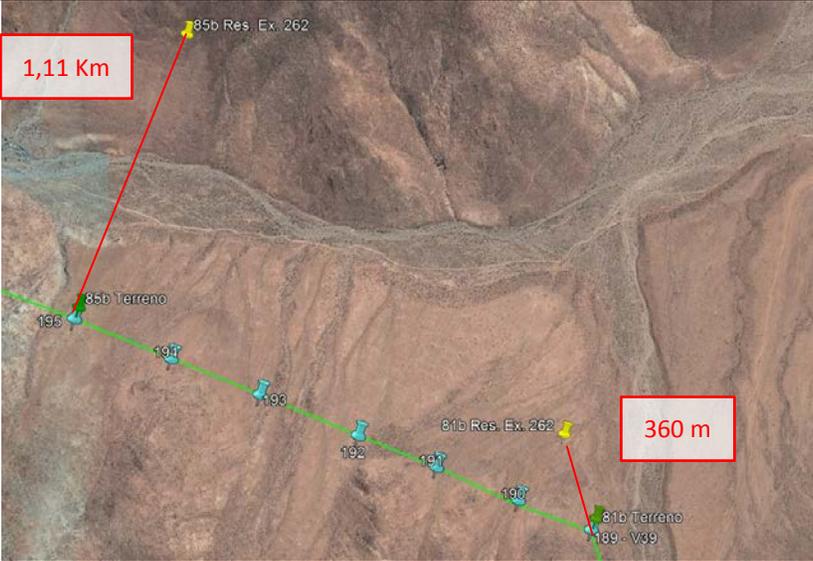
Registro 13.	Fuente: Elaboración propia en base a la información recabada en terreno y la consulta de pertinencia de ingreso al SEIA, Res. Ex. N° 262/2015.
Descripción medio de prueba: Representación de la ubicación de los apoyos según lo constatado en terreno (verde), lo aprobado en la RCA (celeste) y lo establecido en la Res. Ex. 262/2015 (amarillo).

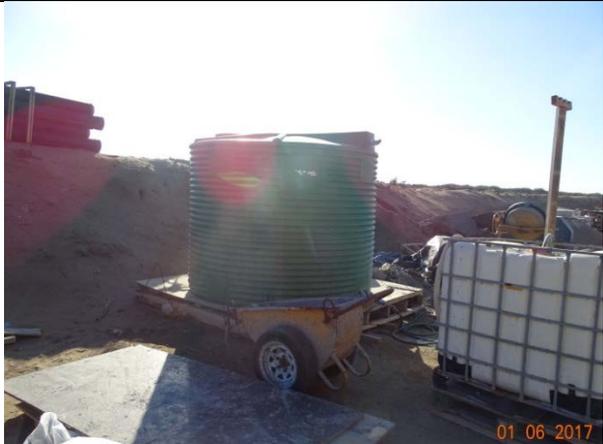
Fotografía 103.	Fecha: 01-06-2017	Fotografía 104.	Fecha: 01-06-2017	
Coordenadas DATUM WGS84 HUSO 19 S	Coordenada Norte: 6.795.533 m	Coordenada Este: 261.749 m	Coordenada Norte: 6.795.502 m	Coordenada Este: 261.745 m
Descripción medio de prueba: Vista 1 de la acumulación de equipos y materiales en plataforma del edificio de control.		Descripción medio de prueba: Vista 2 de la acumulación de equipos y materiales en plataforma del edificio de control.

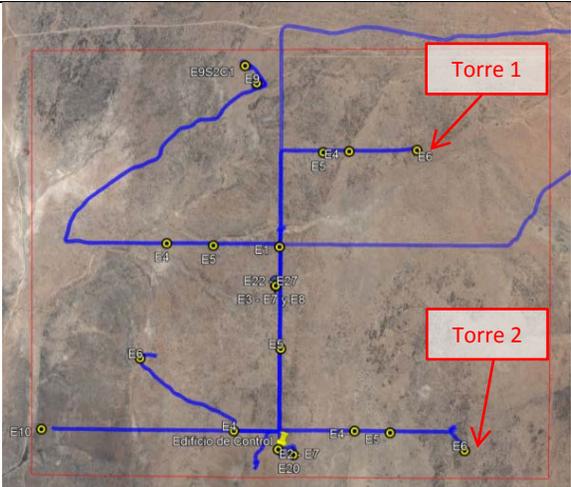
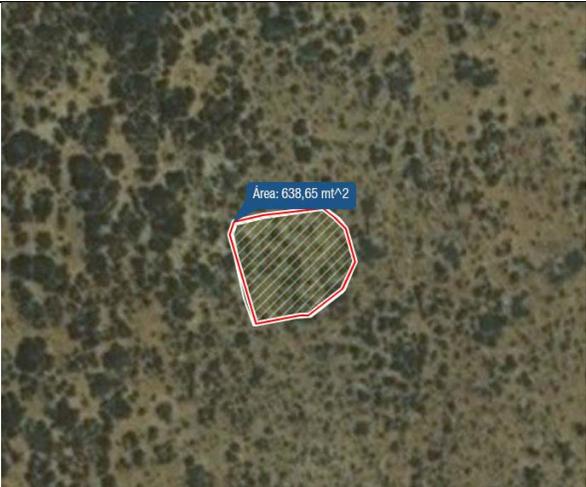
- Instalación de 2 torres meteorológicas de 80 m de altura, en vez de una, según lo establecido en el instrumento.
- Intervención de una superficie mayor a la establecida en el instrumento para la instalación de las torres meteorológicas 1 y 2.

Registro 14.	Fuente: <i>Elaboración propia en base a lo observado en terreno.</i>	Registro 15.	Fuente: <i>Elaboración Propia, utilizando la Plataforma de Análisis Territorial del SEA, en base al registro de terreno.</i>
Descripción medio de prueba: Representación de la ubicación de las dos torres meteorológicas en el predio del Parque Eólico Cabo Leones.		Descripción medio de prueba: Área de intervención por la construcción de la plataforma de la torre meteorológica 1, alcanzando los 638,65 m2, es decir 0,06 ha.

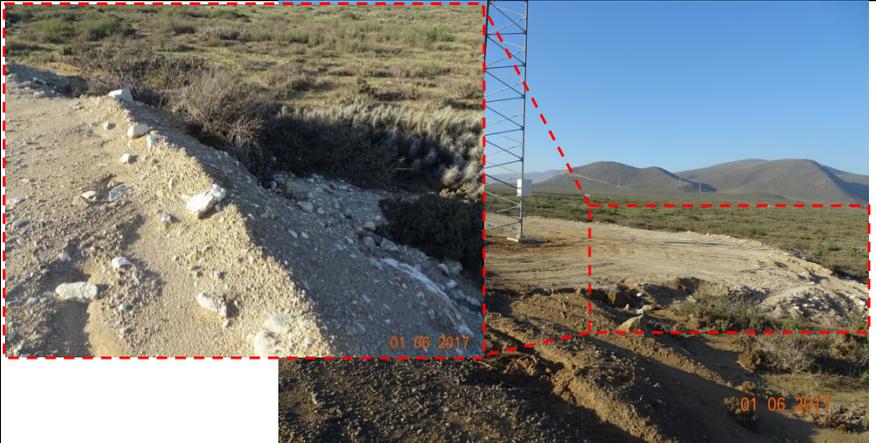
Registro 16.	Fuente: Elaboración Propia, utilizando la Plataforma de Análisis Territorial del SEA, en base al registro de terreno.		Fotografía 115.	Fecha: 01-06-2017	
Descripción medio de prueba: Área de intervención por la construcción de la plataforma de la torre meteorológica 2, alcanzando los 312,38 m2, es decir 0,03 ha.			Coordenadas DATUM WGS84 HUSO 19 S	Coordenada Norte: 6.795.508 m	Coordenada Este: 263.536 m
			Descripción medio de prueba: Plataforma de la torre meteorológica 1. Se observa que el sustrato se desplazó al costado de la plataforma, afectando a las especies <i>Austrocylindropuntia miquelii</i> (<i>Miquelopuntia miquelii</i>) y <i>Balsisia peduncularis</i> .

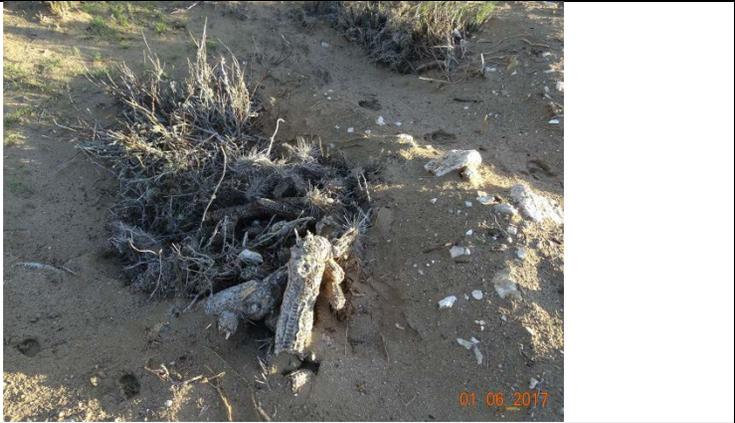
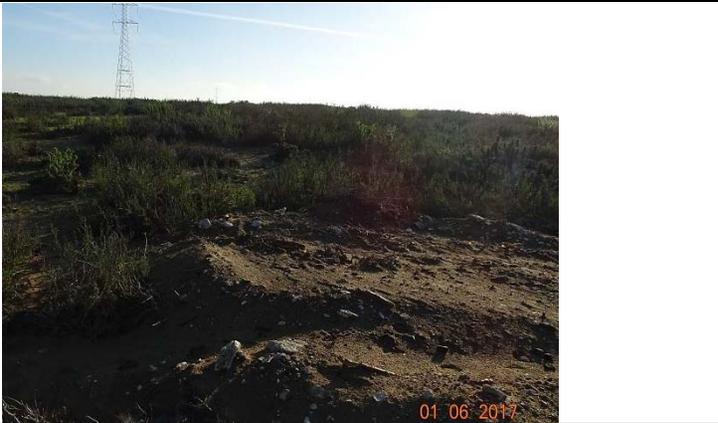
Fotografía 116.	Fecha: 01-06-2017		Fotografía 117.	Fecha: 01-06-2017	
Coordenadas DATUM WGS84 HUSO 19 S	Coordenada Norte: m	Coordenada Este: m	Coordenadas DATUM WGS84 HUSO 19 S	Coordenada Norte: 6.795.507 m	Coordenada Este: 263.536 m
Descripción medio de prueba: <i>Austrocylindropuntia miquelii</i> (<i>Miquelopuntia miquelii</i>) y <i>Balsisia peduncularis</i> identificados al costado de la plataforma de la torre meteorológica 1.			Descripción medio de prueba: Registro que muestra la disposición de sustrato a un costado de la plataforma de la torre meteorológica 1, sobre la flora aledaña.

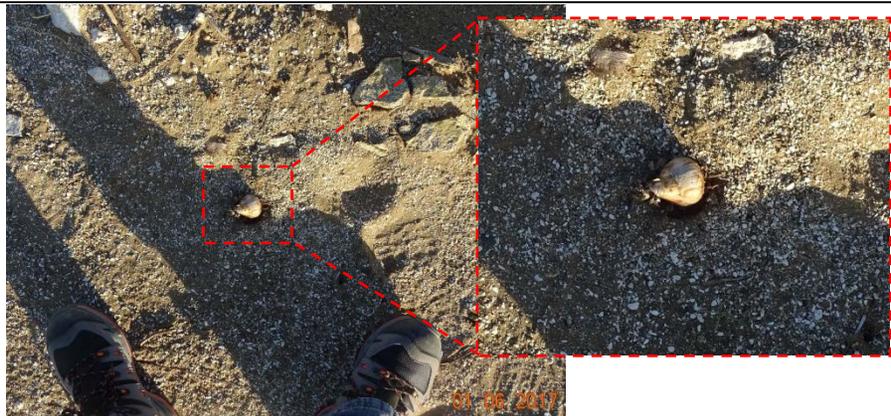
Fotografía 118.	Fecha: 01-06-2017	Fotografía 119.	Fecha: 01-06-2017		
Coordenadas DATUM WGS84 HUSO 19 S	Coordenada Norte: 6.795.511 m	Coordenada Este: 263.545 m	Coordenadas DATUM WGS84 HUSO 19 S	Coordenada Norte: m	Coordenada Este: m
Descripción medio de prueba: Bulbo encontrado en el terreno donde se instaló la plataforma de la torre meteorológica 1.		Descripción medio de prueba: Vista 1 de la plataforma de la torre meteorológica 2. Se observa que el sustrato se desplazó al costado de la plataforma, afectando a la especie <i>Austrocylindropuntia miquelii</i> (<i>Miquelopuntia miquelii</i>).
