INFORME DE FISCALIZACIÓN AMBIENTAL

IBEREÓLICA PARQUE EÓLICO CABO LEONES

DFZ-2017-3474-III-RCA-IA

DICIEMBRE 2017

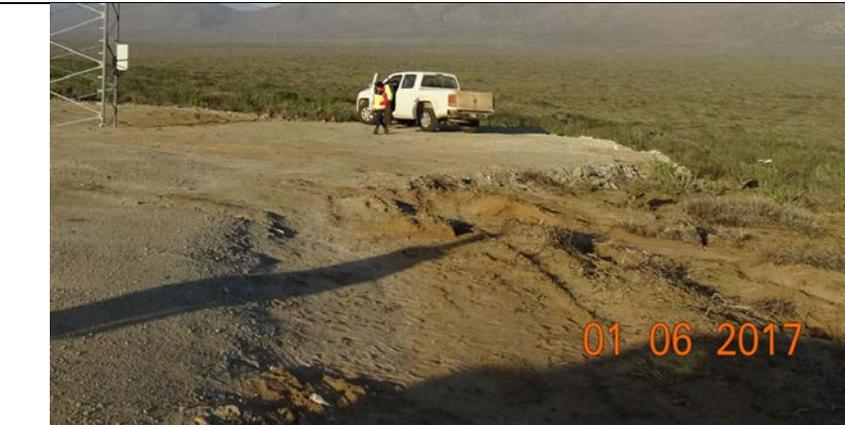
Fotografía 120.	Fecha: 01-06-2017	Fotografía 121.	Fecha: 01-06-2017		
Coordenadas DATUM WGS84 HUSO 19 S	Coordenada Norte: m	Coordenada Este: m	Coordenadas DATUM WGS84 HUSO 19 S	Coordenada Norte: m	Coordenada Este: m
Descripción medio de prueba: Vista 2 de la Plataforma de la torre meteorológica 2. Se observa que el sustrato se desplazó al costado de la plataforma, afectando a las especies <i>Austrocylindropuntia miquelii</i> (<i>Miquelopuntia miquelii</i>) y <i>Balbisia peduncularis</i> .		Descripción medio de prueba: Vista 3 de la Plataforma de la torre meteorológica 2. Se observa que el sustrato se desplazó al costado de la plataforma, afectando a las especies <i>Austrocylindropuntia miquelii</i> (<i>Miquelopuntia miquelii</i>) y <i>Balbisia peduncularis</i> .

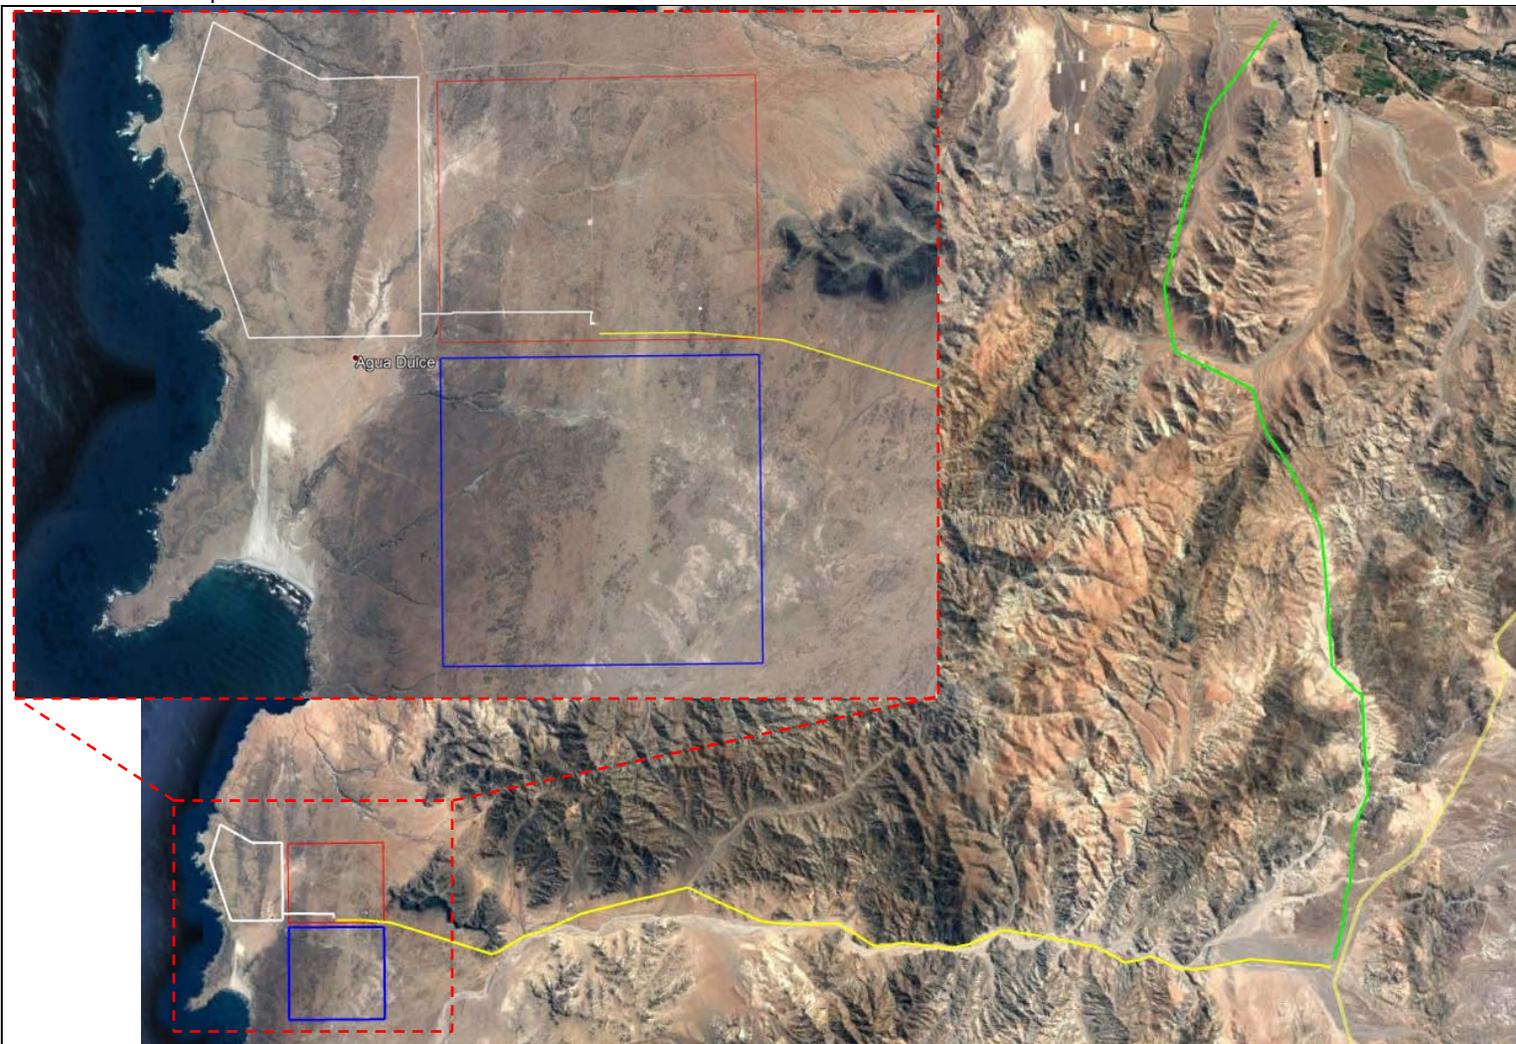
- El Titular de la Unidad Fiscalizable Ibereólica Parque Eólico Cabo Leonés, varió la vía de ingreso de los Proyectos eólicos Cabo Leonés I, Cabo Leonés II, Cabo Leonés III (actualmente en evaluación) y las líneas de transmisión eléctricas asociadas, al SEIA, configurándose la hipótesis de fraccionamiento de Proyecto.

Registro 17: Representación de todos los Proyectos en análisis. En rojo, la DIA Parque Eólico Cabo Leonés I; en azul, la DIA Parque Eólico Cabo Leonés II; en blanco, el EIA Parque Eólico Cabo Leonés; en amarillo, la DIA Línea De Transmisión Eléctrica De Doble Circuito De 220 Kv Cabo Leonés y Subestación Eléctrica Domeyko; y en verde, la DIA Línea de Alta Tensión de doble circuito de 220kv subestación Domeyko a subestación Maitencillo.
