**INFORME DE FISCALIZACIÓN AMBIENTAL**

**EXAMEN DE INFORMACIÓN**

**MINERA KINROSS REFUGIO**

**DFZ-2017-5695-III-RCA-EI**

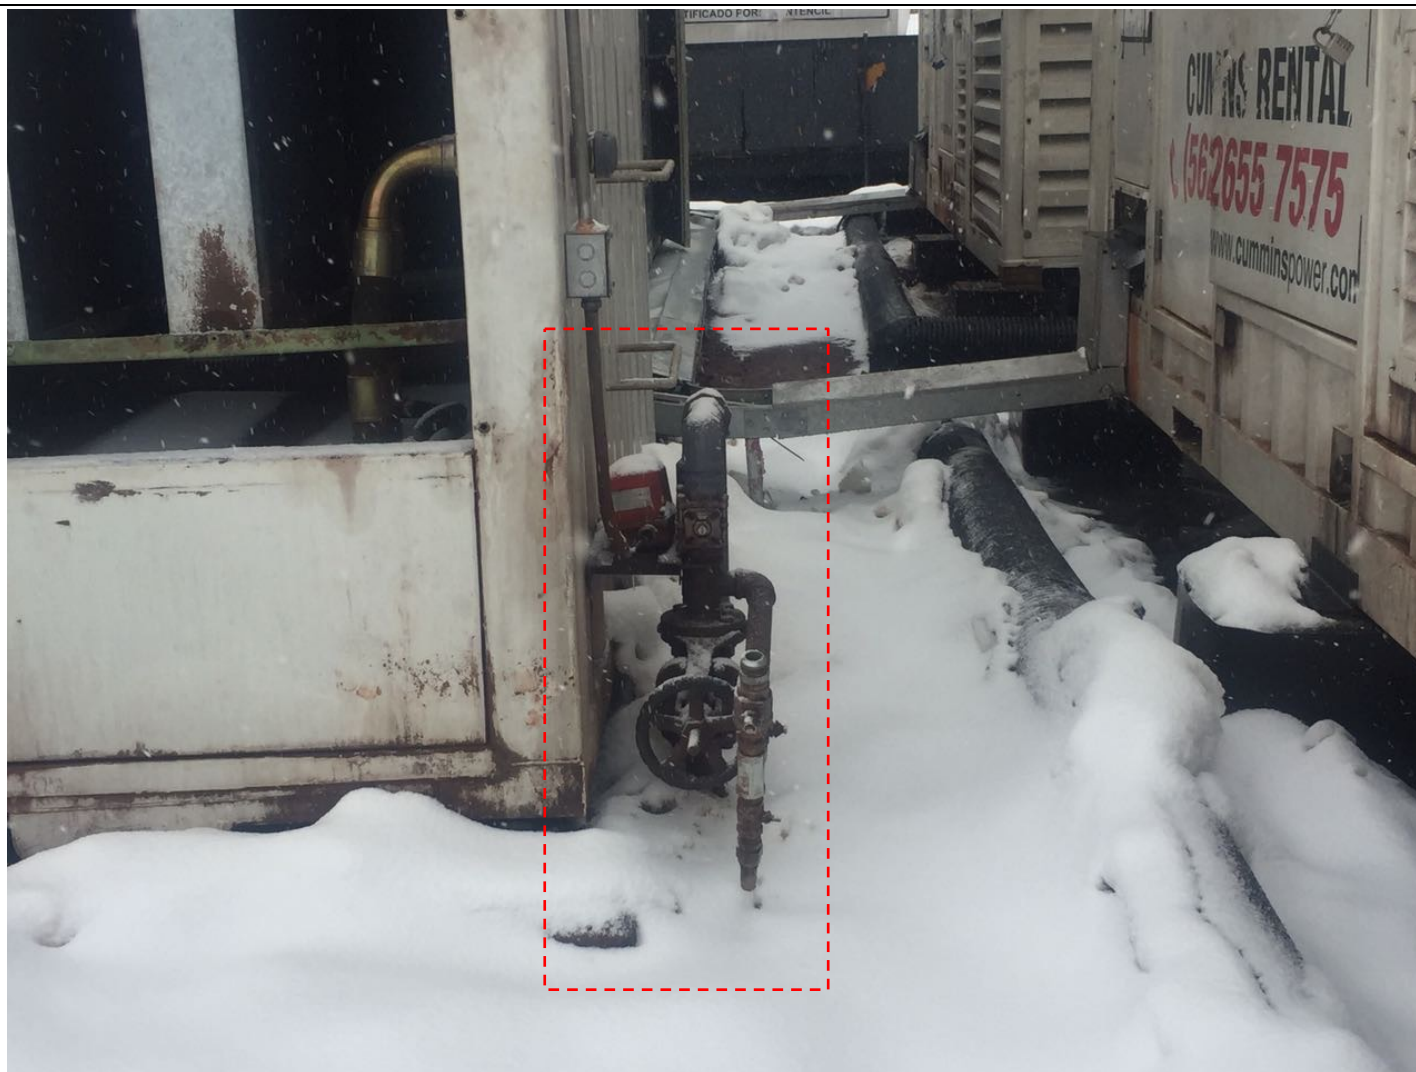
Registro 1.

<b>Número de hecho constatado:</b> 1	<b>Estación:</b> Análisis de Gabinete.
<b>Documentación solicitada y entregada:</b> A través de las Resoluciones Exentas N°6 y N°26, se solicitó al Titular lo siguiente: <ul style="list-style-type: none"><li>• Identificación, dimensiones y características del equipo desde el cual se originó la fuga, adjuntando la ficha técnica respectiva y asociarlo a la correspondiente obra descrita en la o las resoluciones de calificación ambiental.</li></ul>	
<b>Exigencias:</b>  <b>Punto 4.1 RCA 97/2003, en relación a “Insumos Etapa de Construcción: Electricidad”.</b> <i>Durante la etapa de construcción la faena se abastecerá de electricidad a través de generadores de electricidad, los que serán instalados en el área de trabajo y utilizarán petróleo como combustible.</i>	
<b>Resultados del análisis de información:</b> Mediante la Resolución Exenta N°6 del 26 de mayo de 2017 (Anexo 1), la Oficina Regional de Atacama realizó un requerimiento de información a Sociedad Contractual Minera Compañía Minera Maricunga. El Titular, a través del escrito s/n ni fecha (Anexo 2), con fecha de ingreso a la Oficina Regional de Atacama del 02 de junio de 2017, respondió al requerimiento de información. El citado documento contiene lo siguiente:  a. <u>Respecto del requerimiento de informar la identificación, dimensiones y características del equipo desde el cual se originó la fuga, adjuntando la ficha técnica respectiva y asociarlo a la correspondiente obra descrita en la o las resoluciones de calificación ambiental:</u>  El titular indica que <i>“El área de generadores se encuentran relacionada con la operación del campamento del Proyecto Refugio, el cual fue calificado ambientalmente mediante la Resolución de Calificación Ambiental N°97/2003 (“Proyecto Nuevo Campamento Proyecto Refugio”) de la autoridad ambiental de la Región Atacama, y que han sido objeto de análisis en un procedimiento sancionatorio actualmente en conocimiento de la autoridad. El área cuenta con dos generadores marca Cummins y un estanque de combustible de 50 m3.</i>  <i>El sistema auxiliar de abastecimiento de combustible desde el estanque hasta el generador 2, fue donde se originó la fuga. Éste corresponde a una línea auxiliar de combustible compuesta por una cañería de acero carbono de diámetro 1,25 pulgada, de 50 cm de longitud, la cual en su extremo inferior estaba acoplada a la línea principal que abastece de petróleo a los grupos generadores por medio de un acoplamiento de acero carbono de 90° (codo) de 1,25 pulgada de diámetro, y en su extremo superior una válvula de control tipo bola de 1,25 pulgada de diámetro. Sobre esta válvula de bola se encuentra un acoplamiento tipo T de acero carbono donde a un lado se le acopla una válvula de control tipo bola de 1,25 pulgada de diámetro y al otro lado del acoplamiento tipo T una reducción con una válvula de control tipo bola de 1 pulgada de diámetro. La ficha técnica del generador 2 se adjunta en anexo 1”</i> (El Titular presenta una fotografía de lo descrito en este punto la que se aprecia en el registro N°1).

**Descripción medio de prueba:** Válvula desde donde se originó el derrame de combustible.

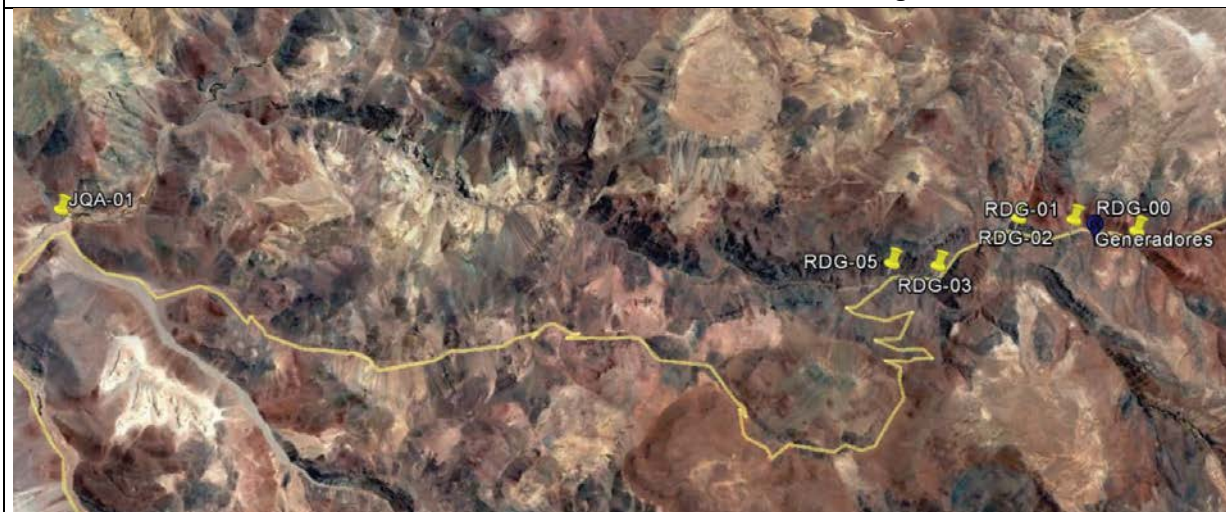
**Registro 3.** Fuente: Anexo 4. Informe Evaluación Ambiental – Maricunga, Antecedentes del Titular entregados mediante escrito s/n con fecha 02 de junio de 2017.

- **Suelo y Agua:** Desde ocurrido el derrame, se ha efectuado un constante muestreo y análisis en laboratorio de las aguas superficiales del Estero Carrizo y del río Paredones, con un total de 194 muestras. En el Registro 3 y 4 se presentan las coordenadas y representación de los puntos de muestreo de agua superficial y suelo. Tras la revisión y análisis de los diferentes resultados analíticos, se observa que la mayoría de las muestras de agua superficial no superan el límite de detección para los parámetros analizados en casi todos los muestreos. Los puntos RDG-00, RDG-03, RDG-05 y JQA-01 nunca han presentado presencia de los parámetros analizados, mientras que RDG-01 y RDG-02 presentaron presencia de Xilenos e Hidrocarburos Totales en 2 muestreos con concentraciones máximas de 0,0337 mg/l de Xilenos y 18,1 mg/l de Hidrocarburos totales. Cabe destacar que las concentraciones de Xilenos Totales detectadas en las muestras no superan el valor de concentración para Xilenos Totales de 500 ug/L establecido en la Norma de Calidad de Agua para Uso Potable NCh 409/1 Of.2005. La norma no contempla valores de referencia para hidrocarburos totales.

**Descripción medio de prueba:** Coordenadas y representación de los puntos de muestreo de agua superficial.

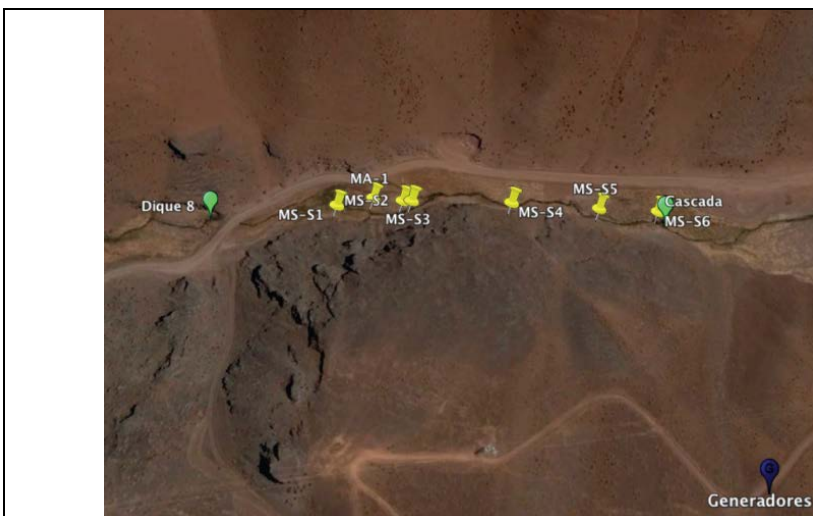
**Registro 4.** Fuente: Anexo 4. Informe Evaluación Ambiental – Maricunga, Antecedentes del Titular en escrito s/n del 02 de junio de 2017.

En relación al muestreo aleatorio de suelos y aguas superficiales realizado por la Empresa GB Cinco en el Estero Carrizo, utilizando un criterio de selección a juicio de experto y mediante técnica Head Space con equipo PID (detector de fotoionización), además de técnicas organolépticas, se indica que los valores máximos obtenidos, corresponden a las muestras de aguas MA-1, con 75 ppm; el punto MS-S3, con un 46 ppm; los otros valores se encuentran bajo los 27 ppm (Registro 4). Si bien las muestras evidencian la presencia de hidrocarburos remanentes en el suelo y aguas, y a pesar de la diferencia de valores obtenidos entre un punto de muestreo y otro, no se observan impactos significativos tanto en el agua superficial como en los suelos. La delimitación del suelo afectado quebrada abajo, fue realizado mediante el uso de instrumento PID (Detector por fotoionización), técnicas organolépticas y Head Space. A su vez, de acuerdo a lo informado por el Titular, se recolectaron 48 muestras de suelo que fueron enviadas al laboratorio, obteniendo como resultado concentraciones en su mayoría entre 20 y 6.057 mg/kg de HTP total, salvo una muestra que presentó una concentración de 9.744 mg/kg de HTP total.

**Descripción medio de prueba:** Coordenadas y representación de los puntos de muestreo de suelo y agua, además de los Resultados obtenidos en Estero Carrizo.

El Titular señala que una vez extraída la totalidad del suelo afectado con HC, se prevé la realización de un muestreo de verificación estadístico, a fin de corroborar que la totalidad de los suelos con presencia de HC fueron removidos. Los resultados obtenidos de estos futuros muestreos comprometidos por el Titular, serán relevantes para determinar la persistencia del contaminante en el ambiente y evaluar el efecto causado por el derrame sobre las componentes suelo y agua.

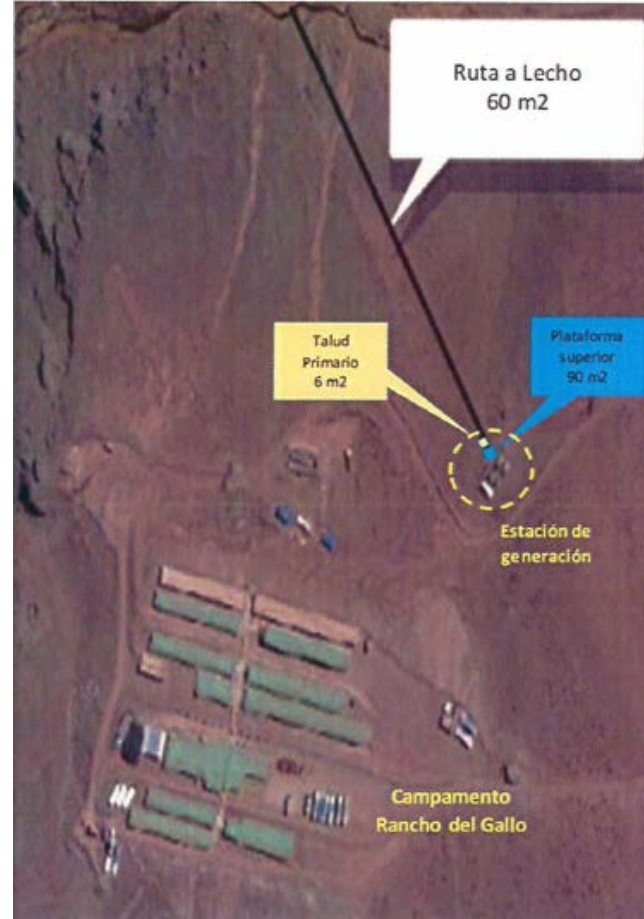
**Registro 5.2**

Como información adicional, se determinó que la cantidad de hidrocarburo presente en los suelos contaminados correspondía a 12,06 m<sup>3</sup> de petróleo diésel B1, lo cual se desglosa en la tabla del Registro 5; mientras que los Registros 5.1 y 5.2, muestran un resumen de la evaluación de los sustratos afectados por infiltración y el Registro 6, presenta una figura donde se explican las áreas de suelo afectado.

**Descripción medio de prueba:** Superficies afectadas. Se indica que la distancia de la ruta al lecho indicada en esta imagen, difiere de lo estimado por esta oficina (**Registro 18**).

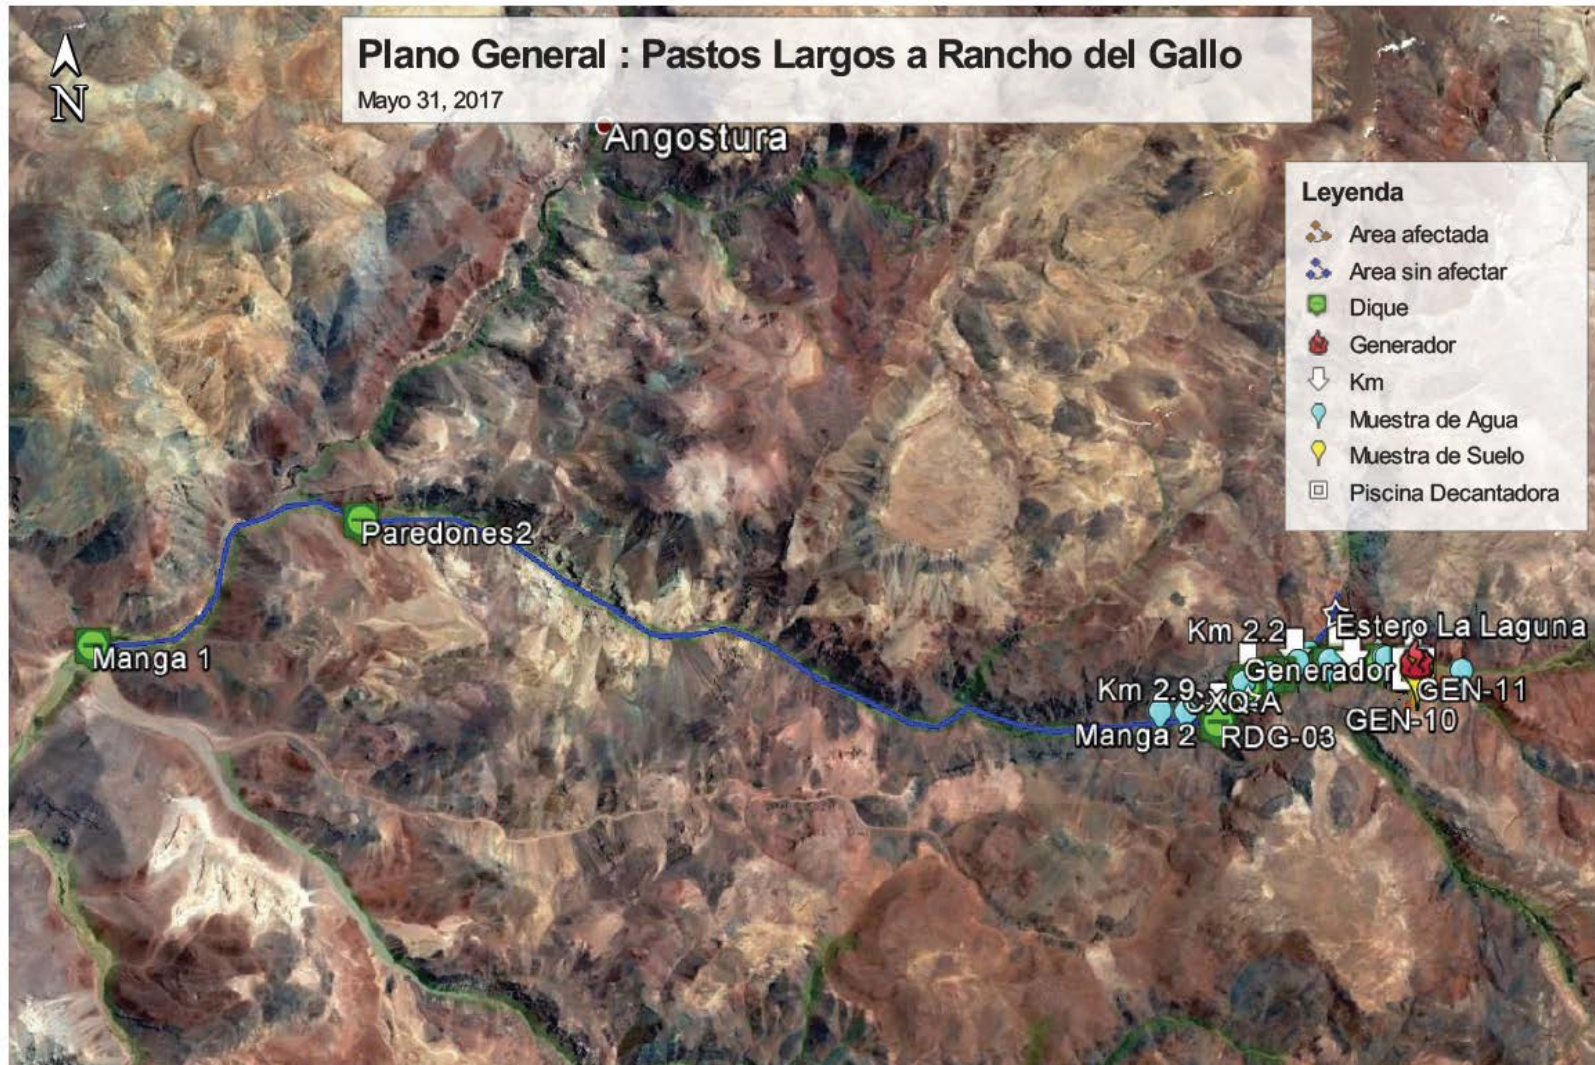
Registro 14.

c. Cartografía del o los sectores afectados, la cual deberá permitir visualizar en el plano el grado de afectación del evento: El Titular presentó la cartografía solicitada, la cual utilizó como argumento para identificar los cauces afectados por el incidente. Respecto de esta información, la imagen corresponde a un archivo pdf que no tiene la resolución requerida para ver en detalle los distintos elementos que se pueden reconocer en una cartografía de este tipo. Hubiera sido esperable que el Titular presentara un archivo kmz con el detalle de todos los elementos describan los sectores afectados por el incidente, sin embargo, esto no ocurrió.

Descripción medio de prueba: Cartografía del área donde se produjo el derrame, con el detalle de las obras y acciones ejecutadas por el Titular.

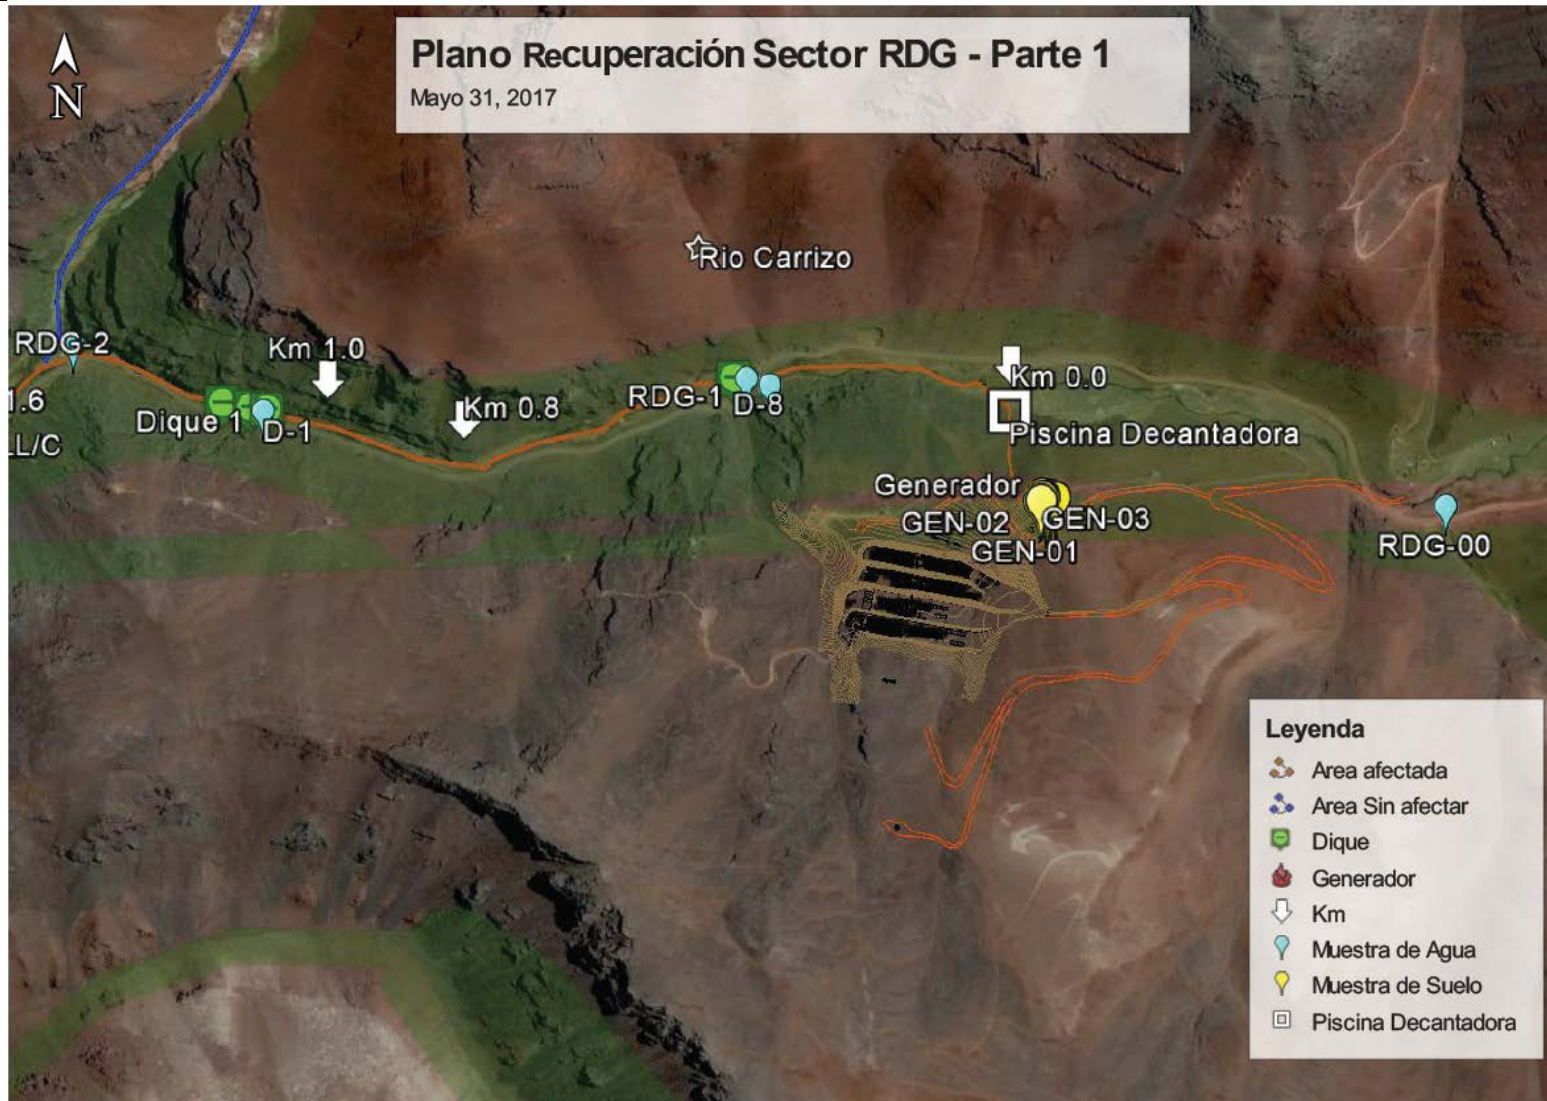
Registro 15.

Descripción medio de prueba: Cartografía del área donde se produjo el derrame, con el detalle de las obras y acciones ejecutadas por el Titular.

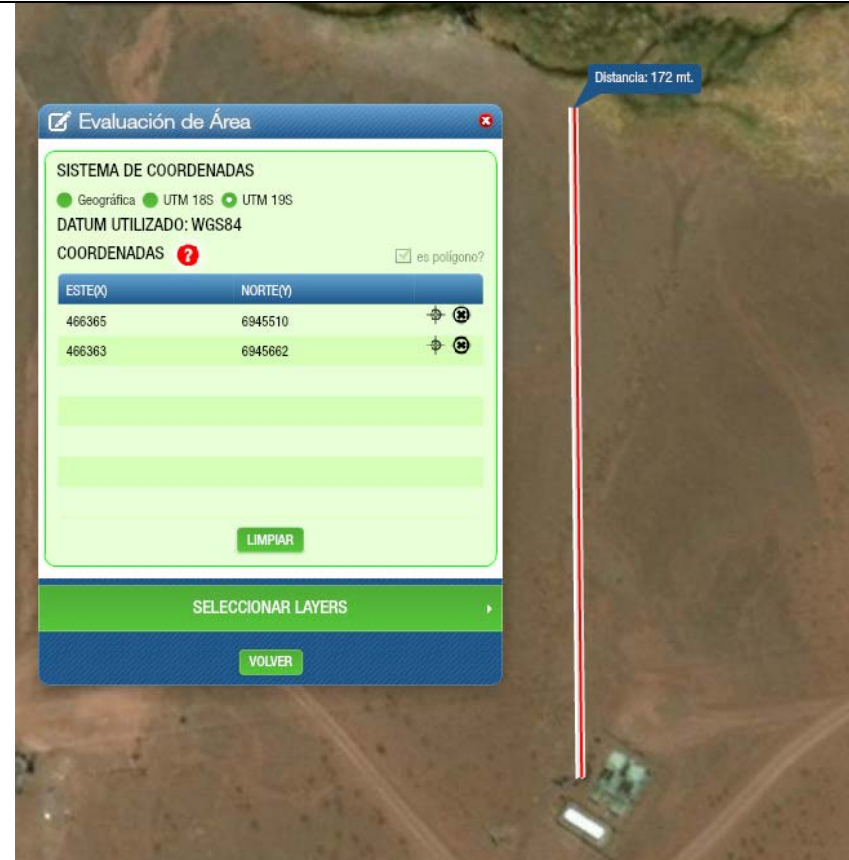
En línea con lo anterior, para precisar el punto de incorporación del hidrocarburo al Estero, así como la distancia recorrida, se utilizó la plataforma de Análisis Territorial del Servicio de Evaluación Ambiental. Al respecto, se concluye que la distancia que recorrió el hidrocarburo desde la descarga hasta el punto de contacto con el río fue de 172 m aproximadamente (Registro 19). Si se considera que esta distancia es calculada en línea recta, es posible determinar que el recorrido del hidrocarburo durante el incidente ambiental dado el relieve del terreno, debió recorrer una distancia mayor al valor calculado por el Titular y esta Superintendencia. En la imagen que se presenta en el Registro 19, se ve que el punto de incorporación de la sustancia al lecho del río, en realidad no llega al lecho del río como se indica, estando al menos a 8 m de distancia del cauce del río, situación que puede deberse al margen de error que presentan algunos equipos GPS.

<b>Registro 18.</b>	<b>Fuente:</b> Tabla 3, Antecedentes del Titular entregados mediante escrito s/n del 05 de septiembre de 2017	<b>Registro 19.</b>	<b>Fuente:</b> Elaboración propia en base a los antecedentes del Titular entregados mediante escrito s/n del 05 de septiembre de 2017.
<b>Descripción medio de prueba:</b> Coordenadas del punto de derrame y de incorporación al Estero.		<b>Descripción medio de prueba:</b> Detalle de la distancia calculada en la plataforma de análisis Territorial del SEA. Esta corresponde a 172 m.
