**INFORME TÉCNICO DE FISCALIZACIÓN AMBIENTAL**

**IBEREÓLICA PARQUE EÓLICO CABO LEONES**

**DFZ-2017-6066-III-SRCA-IA**

**Enero, 2018**

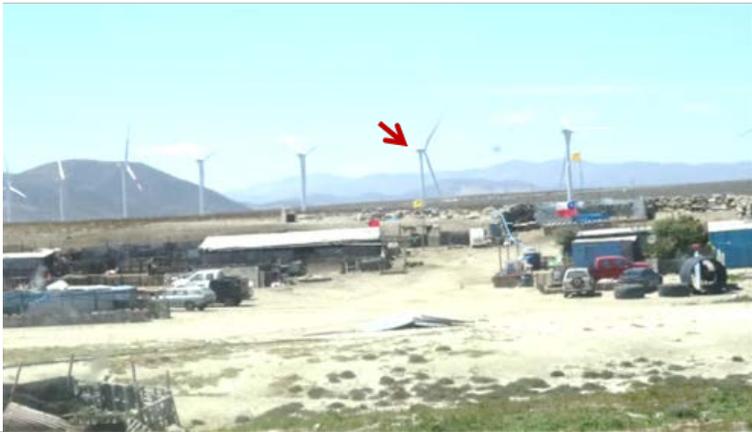
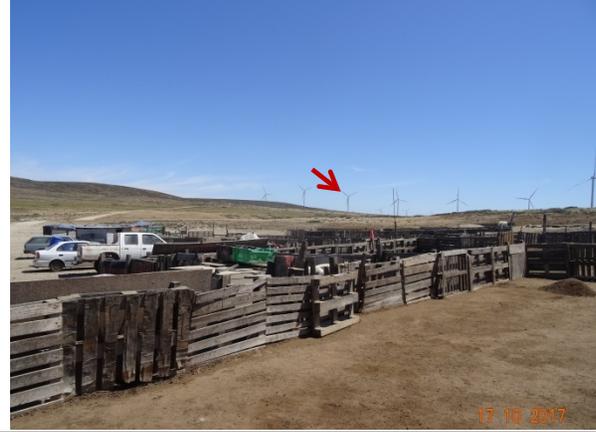
<b>Fotografía 1.</b>	<b>Fecha: 17-10-2017</b>		<b>Fotografía 2.</b>	<b>Fecha: 17-10-2017</b>	
<b>Coordenadas UTM DATUM WGS84 HUSO 19 S</b>	<b>Norte: 6.798.358</b>	<b>Este: 259.255</b>	<b>Coordenadas UTM DATUM WGS84 HUSO 19 S</b>	<b>Norte: 6.798.358</b>	<b>Este: 259.255</b>
<b>Descripción del medio de prueba:</b> Vista general de Majada el Hueso. Al fondo se observa el Parque Eólico Cabo Leones I (flecha roja).			<b>Descripción del medio de prueba:</b> Vista general de Majada el Hueso. Se observa el sector donde se guardan los animales. Al fondo se observa el Parque Eólico San Juan de Chañaral de Aceituno (flecha roja).

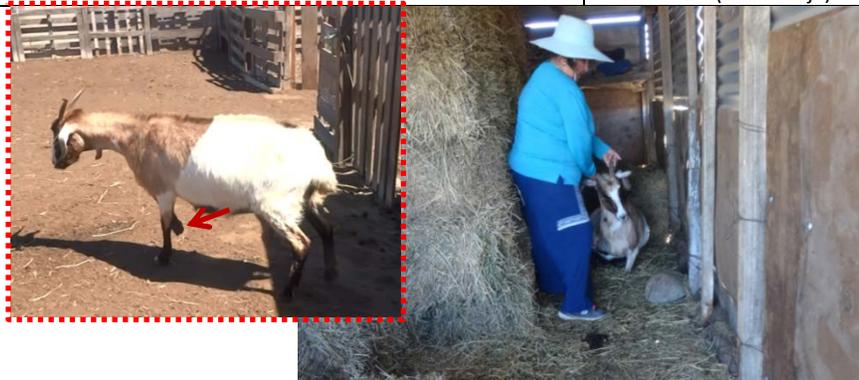
- La parte denunciante señaló que habitan en la zona de la majada El Hueso hace más de 10 años.
- La presencia de una cabra con su pata delantera fracturada (Ver Fotografía N°3) , en cuanto a esta situación la denunciante indicó que esto se debía a la caída del animal a una zanja, y además precisa que la cabra se encuentra preñada.

<b>Fotografía 3.</b>	<b>Fecha: 17-10-2017</b>	
<b>Coordenadas UTM DATUM WGS84 HUSO 19 S</b>	<b>Norte: 6.798.360</b>	<b>Este: 259.252</b>
<b>Descripción del medio de prueba:</b> En imagen se observa individuo caprino, el cual presenta su pata delantera fracturada (flecha roja).

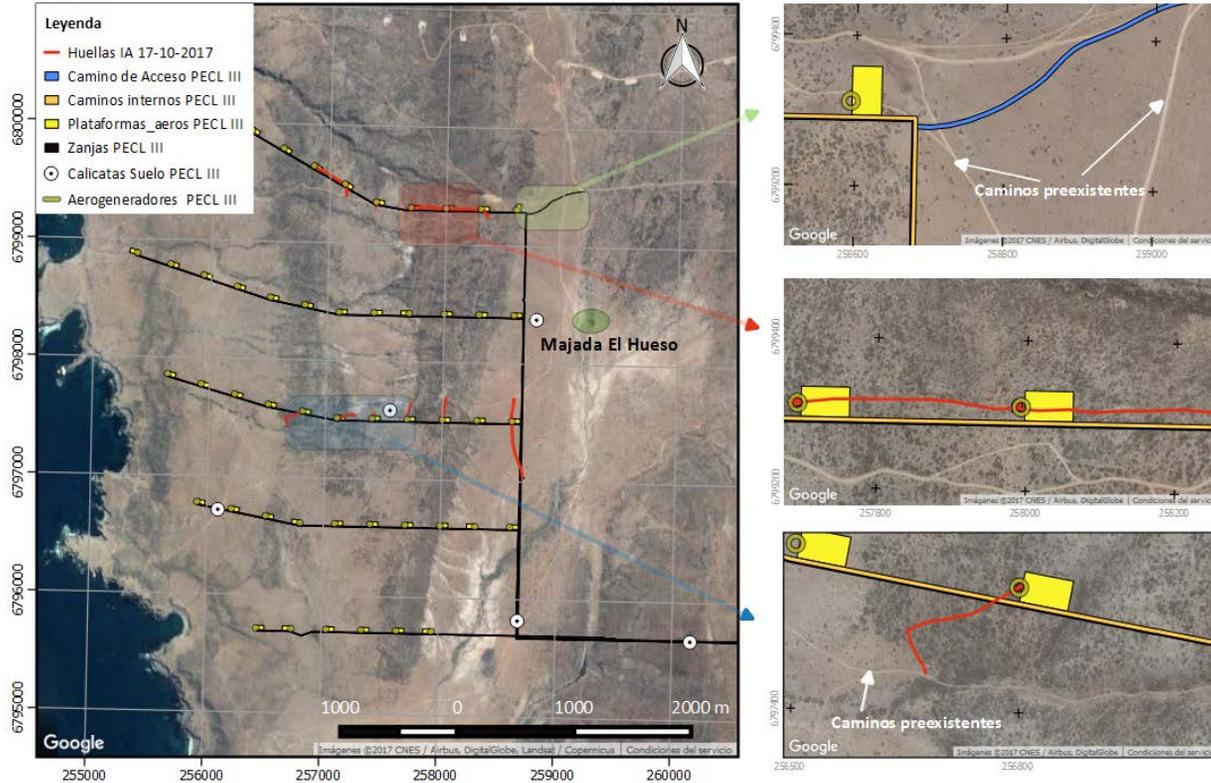
#### Registro 1.

Los hechos constatados corresponderían a un riesgo a la labor criancera que desarrolla la familia De Laho, ya que las actividades constatadas (habilitación de huellas y sondajes) podrían haber afectado o eventualmente afectar a los animales generándoles torceduras, que de acuerdo a la parte denunciante por experiencias previas generan que finalmente los animales mueran. Además, considerando que el proyecto Cabo Leones III considera la habilitación de zanjas, este riesgo se hace mayor (Ver Registro 1).

**Descripción del medio de prueba:** Detalle de huellas construidas y observadas en inspección ambiental (color rojo) y comparación con camino de acceso (color azul), caminos internos (color naranja), plataformas de aerogeneradores (color amarillo), zanjas (color negro) y calicatas de estudio de suelo (círculos blancos) presentados en evaluación del proyecto Parque Eólico Cabo Leones III. Se señalan además caminos preexistentes (flechas blancas).

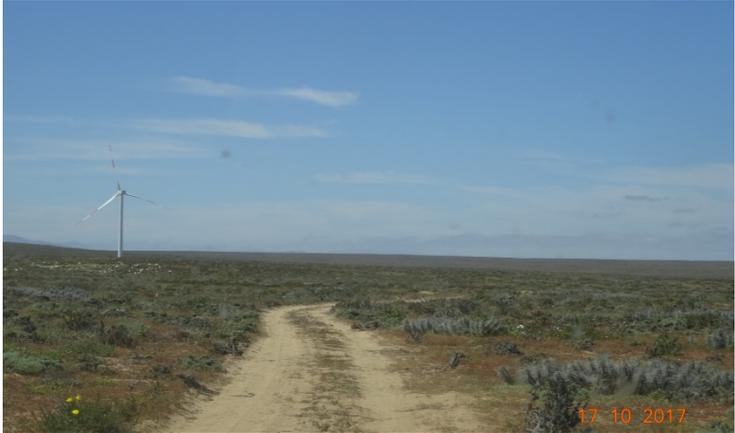
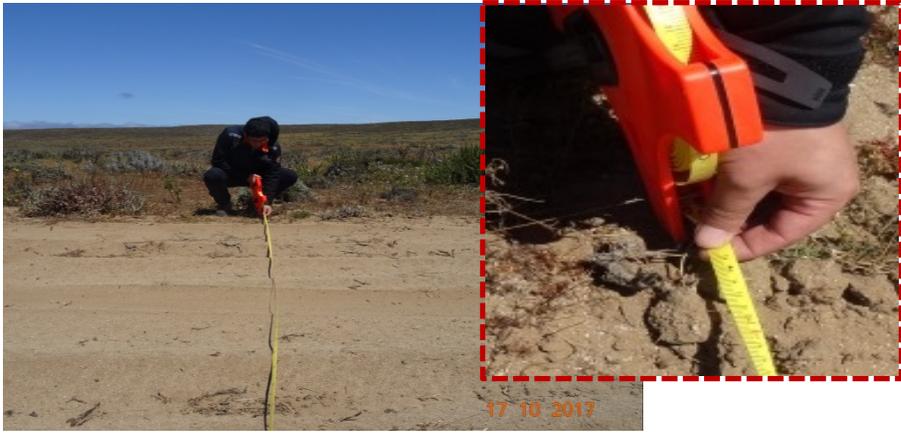
<b>Fotografía 4.</b>	<b>Fecha: 17-10-2017</b>	<b>Fotografía 5.</b>	<b>Fecha: 17-10-2017</b>
<b>Coordenadas UTM DATUM WGS84 HUSO 19 S</b>	<b>Norte: 6.797.198</b>	<b>Este: 258.642</b>	<b>Coordenadas UTM DATUM WGS84 HUSO 19 S</b>
			<b>Norte: 6.797.087</b>
			<b>Este: 258.687</b>
<b>Descripción del medio de prueba:</b> La imagen muestra vista general de la huella inicial (Estación 2), la cual mide 690 metros de largo.		<b>Descripción del medio de prueba:</b> La imagen muestra actividad de medición de huella inicial (Estación 2), la cual mide 4 metros de ancho aproximados, producto del despeje de toda la vegetación en el trayecto de la huella.

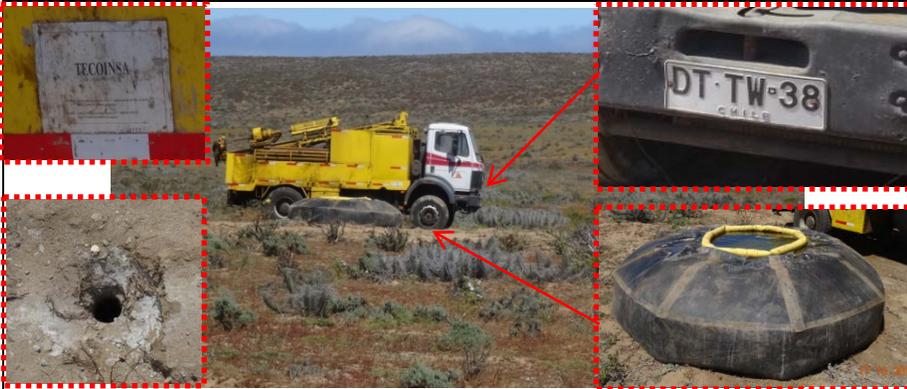
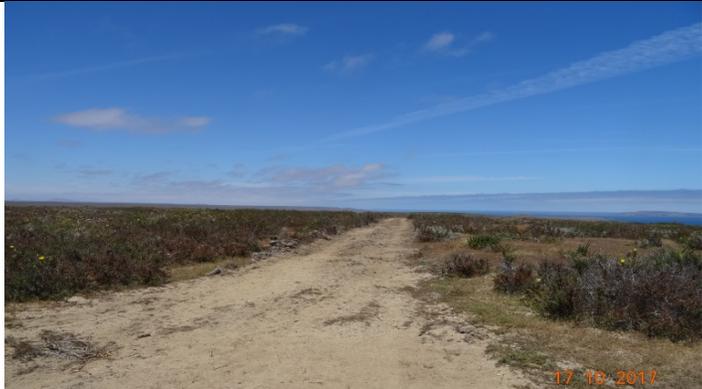
<b>Número de hecho constatado: 2</b>	<b>Estación N°: 2,3,4,5,6,7,8,9,10 y 11</b>
<b>Hechos Denunciados:</b>	
<b>Denuncia Caso ID 40-III-2017 (Anexo 2)</b>	
Huella inicial: <i>“Empresa Cabo Leones Área III, realiza huella de más de 200 m hacia sur de camino usado por algueros y Majada el hueso; (...)”</i>	
Loma El Hueso: <i>“Se aprecia misma situación en Loma El Hueso, costado de Loma El Hueso, Quebradas (...)”</i>	
<b>Hechos:</b>	
Durante las actividades de inspección, se constató:	
<u>Estación 2 (Huella Inicial):</u>	
<ul style="list-style-type: none"><li>- La presencia de una huella de 690 metros de largo y 4 metros de ancho aproximados, producto del despeje de toda la vegetación en el trayecto de la huella (Fotografía N° 4 y Fotografía N°5).</li><li>- Al final de esta huella se observó un camión con equipamiento de perforación geológica (sondajes) estacionado e identificado mediante patente DT TW 38 y con un cartel en su parte trasera que indica “TECOINSA” (Fotografía N° 6).</li></ul>

<b>Descripción del medio de prueba:</b> Se observa camión Patente DT TW -38; con señalética posterior que indica TECOINSA. Además, un contenedor de agua industrial, también es posible identificar la perforación realizada con equipo perforador ubicado en la parte trasera del camión.		<b>Descripción del medio de prueba:</b> La imagen muestra vista general de la Huella Loma el Hueso (Estación 3), la cual mide 200 metros de largo y tiene un ancho de 3,4 metros.

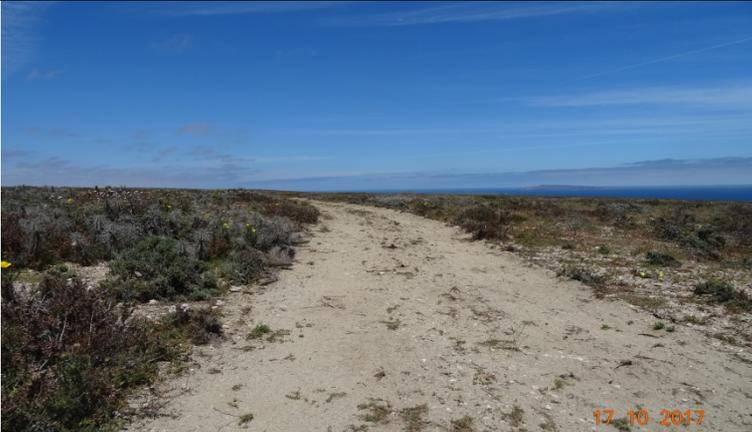
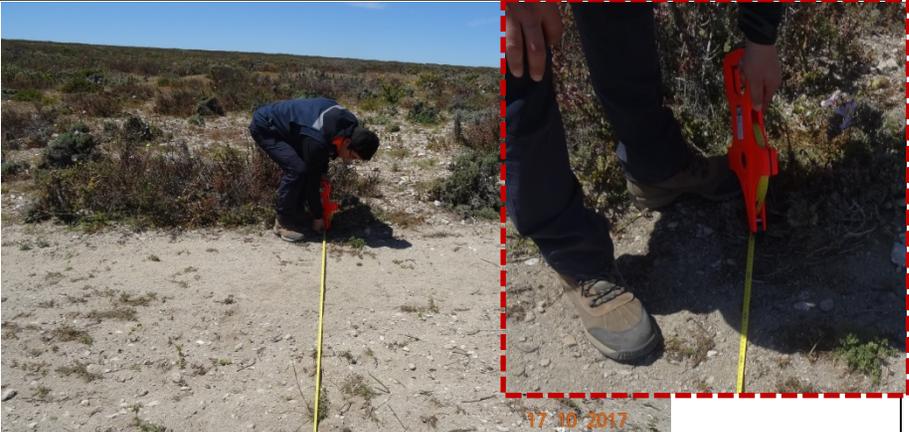
<u>Estación 3 (Huella Loma El hueso):</u>	
<ul style="list-style-type: none"><li>- La presencia de una huella de 200 metros de largo. Se midió además el ancho de la huella, siendo de 3,4 metros (Fotografía N°7).</li></ul>	
<u>Estación 4 (Huella 3):</u>	
<ul style="list-style-type: none"><li>- La presencia de una huella de 146 metros de largo. Además se midió el ancho de la huella, siendo de 3,5 metros (Fotografía N° 8 y Fotografía N° 9).</li></ul>	
<u>Estación 5 (Huella 4):</u>

<b>Fotografía 8.</b>	<b>Fecha: 17-10-2017</b>	<b>Fotografía 9.</b>	<b>Fecha: 17-10-2017</b>
<b>Coordenadas UTM DATUM WGS84 HUSO 19 S</b>	<b>Norte: 6.797.606</b>	<b>Este: 257.713</b>	<b>Coordenadas UTM DATUM WGS84 HUSO 19 S</b>
<b>Descripción del medio de prueba:</b> Vista general de la huella 3 (Estación 4), la cual mide 146 metros de largo.		<b>Descripción del medio de prueba:</b> La imagen muestra actividad de medición de huella 3 (Estación 4), la cual mide 3,5 metros de ancho.

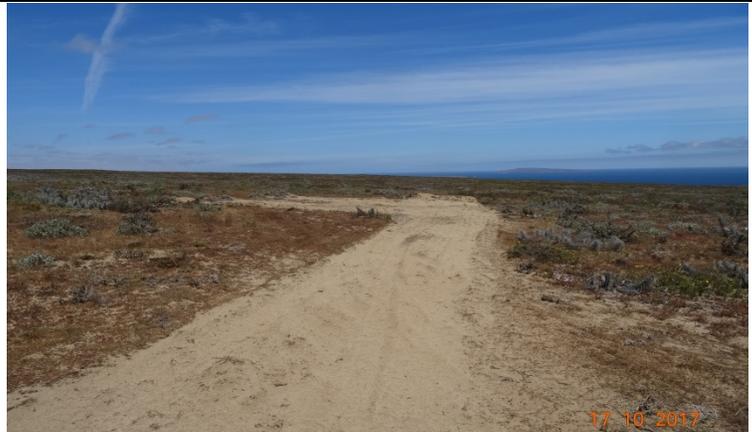
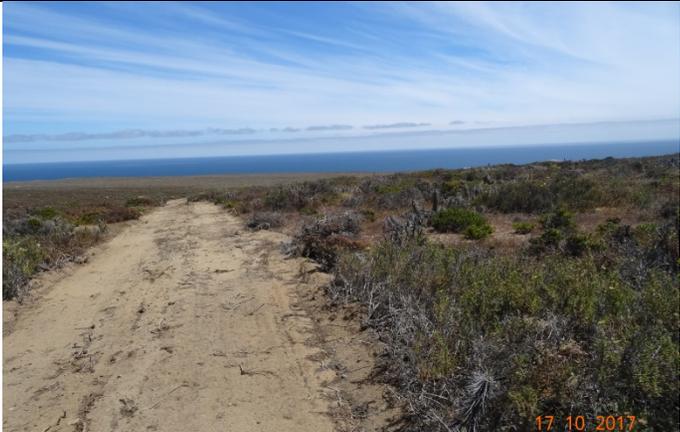
- La presencia de una huella de 55 metros de largo. Además se midió el ancho de la huella, siendo de 3,5 metros (Fotografía N° 10).

- La presencia de una huella de 213 metros de largo. Además se midió el ancho de la huella, siendo de 2,70 metros (Fotografía N° 11).
- Se constató una superficie rectangular, al final de la huella, la cual se midió, siendo de 13x19 metros (Fotografía N° 12).

<b>Descripción del medio de prueba:</b> Vista general de la huella 4 (Estación 5), la cual mide 55 metros de largo y tiene un ancho de 3,5 metros.	<b>Descripción del medio de prueba:</b> Vista general de la huella 5 (Estación 6), la cual mide 213 metros de largo y 2,70 metros de ancho.
--	---

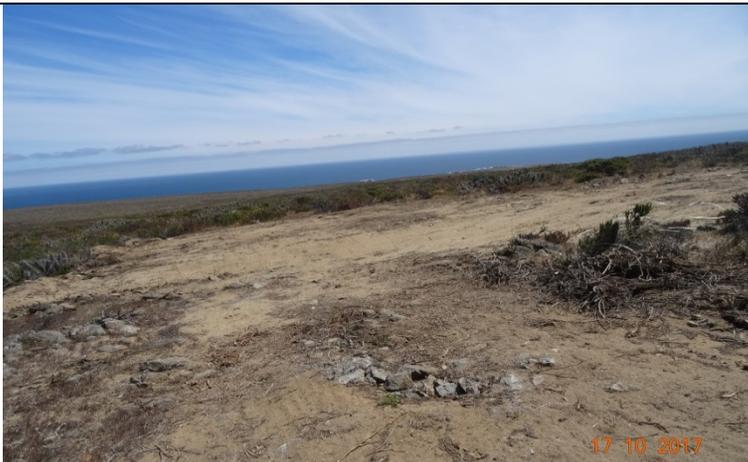
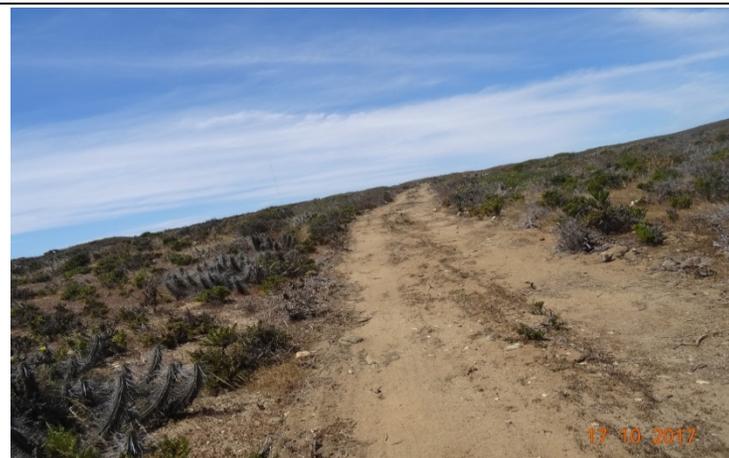
- La presencia de una huella de 220 metros de largo. Además se midió el ancho de la huella, siendo de 2,70 metros (Fotografía N° 13).

<b>Fotografía 12.</b>	<b>Fecha: 17-10-2017</b>		<b>Fotografía 13.</b>	<b>Fecha: 17-10-2017</b>	
<b>Coordenadas UTM DATUM WGS84 HUSO 19 S</b>	<b>Norte: 6.797.512</b>	<b>Este: 257.105</b>	<b>Coordenadas UTM DATUM WGS84 HUSO 19 S</b>	<b>Norte: 6.797.513</b>	<b>Este: 256.662</b>
<b>Descripción del medio de prueba:</b> Superficie rectangular, que se encuentra al final de la huella 5 (Estación 6), la cual se midió durante la inspección, siendo de 13x19 metros.			<b>Descripción del medio de prueba:</b> Vista general de huella 6 (Estación 7), la cual mide 220 metros de largo y con un ancho de 2,70 metros.

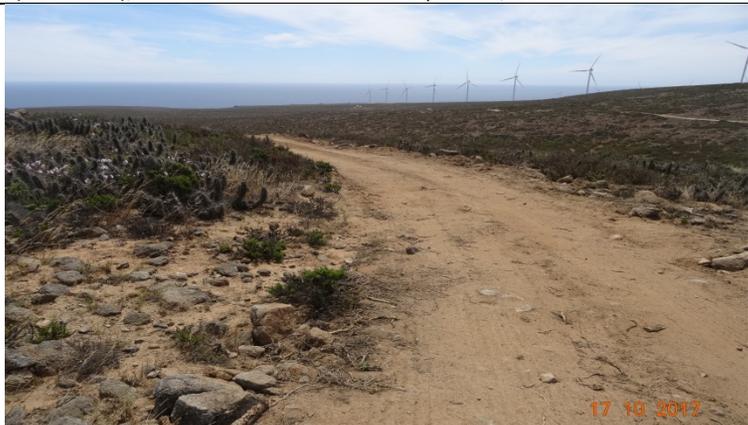
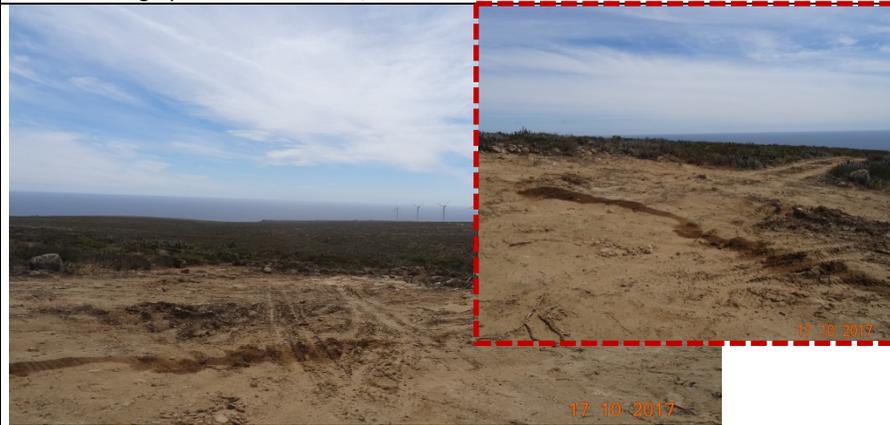
- La presencia de una huella de 690 metros de largo. Además se midió el ancho de la huella, siendo de 3,3 metros (Fotografía N° 14).
- Huellas de vehículo mayor y derrame de hidrocarburo en el suelo (Fotografía N° 15).
- Una perforación de 10 cm de diámetro aproximado, en terreno no fue posible identificar la profundidad del sondaje (Fotografía N° 16).

<b>Descripción del medio de prueba:</b> Vista general de huella 7 (Estación 8), la cual mide 690 metros de largo y presenta un ancho de 3,3 metros.	<b>Descripción del medio de prueba:</b> Huellas de vehículo mayor y derrame de hidrocarburo en el suelo observada en huella 7 (Estación 8).
---	---

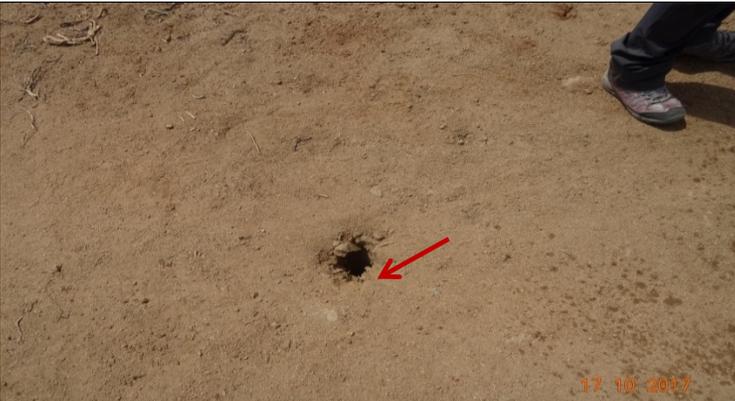
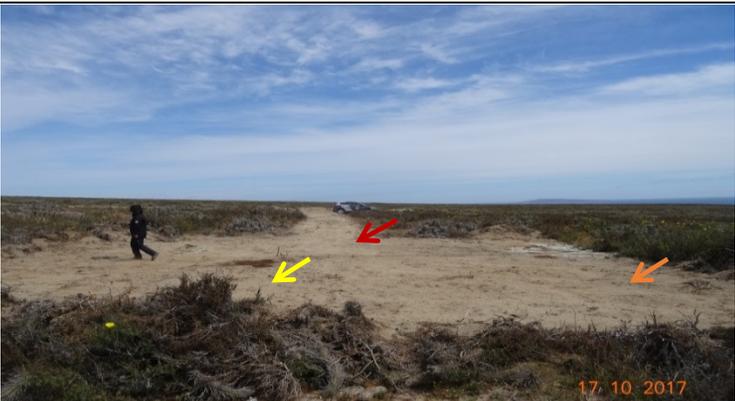
- La presencia de una huella de 50 metros de largo. Además, se midió el ancho de la huella, siendo ésta de 3 metros (Fotografía N° 17).
- Al final de la huella se observó una superficie cuadrangular desprovista de vegetación, la cual se midió correspondiendo a 12 x 11,8 metros (Fotografía N° 17).

<b>Fotografía 16.</b>	<b>Fecha: 17-10-2017</b>	<b>Fotografía 17.</b>	<b>Fecha: 17-10-2017</b>
<b>Coordenadas UTM DATUM WGS84 HUSO 19 S</b>	<b>Norte: 6.799.305</b> <b>Este: 258.284</b>	<b>Coordenadas UTM DATUM WGS84 HUSO 19 S</b>	<b>Norte: 6.799.365</b> <b>Este: 257.396</b>
<b>Descripción del medio de prueba:</b> Perforación de 10 cm de diámetro aproximado (flecha roja), en trazado de huella 7 (Estación 8). En terreno no fue posible identificar la profundidad del sondaje.		<b>Descripción del medio de prueba:</b> Vista general de huella entre 7 y 8 (Estación 9), la cual mide 50 metros de largo y 3 metros de ancho. Se observa trazado de la huella (flecha roja), superficie cuadrangular al final de la huella sin vegetación de 12 x 11,8 metros (flecha naranja). En el centro se observa una mancha de hidrocarburo en el suelo (flecha amarilla).

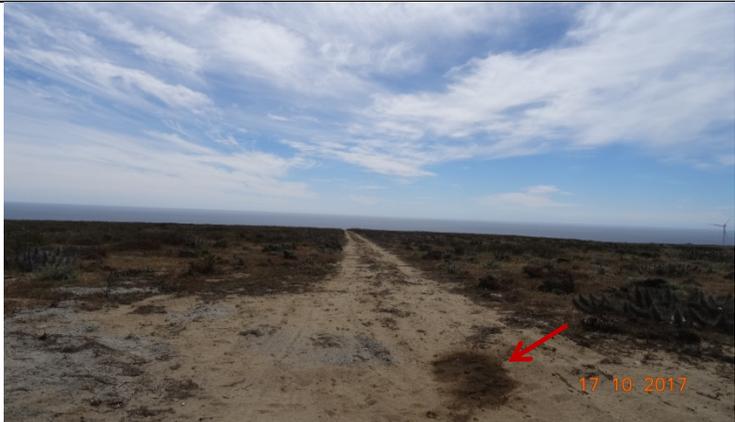
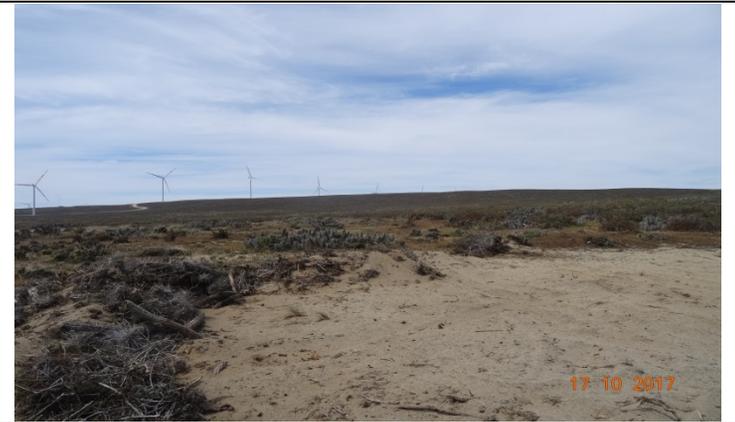
- La presencia de una huella de 100 metros de largo. Además se midió el ancho de la huella, siendo de 3 metros (Fotografía N° 18).
- Al final de la huella se observó una superficie cuadrangular desprovista de vegetación cuyas medidas son 11,5 x 12, 5 metros (Fotografía N° 19).
- Se observó restos de material mineral y manchas de lechada mineral en el suelo.
- Además se observó una mancha de derrame de hidrocarburo en el suelo (Fotografía 18).

<b>Descripción del medio de prueba:</b> Vista general de huella 8 (Estación 10), la cual mide 100 metros de largo y 3 metros de ancho. Se observa además una mancha de derrame de hidrocarburo en el suelo (flecha roja).	<b>Descripción del medio de prueba:</b> Superficie cuadrangular que se encuentra al final de la huella 8, la cual se encontraba desprovista de vegetación al momento de la inspección y sus medidas son 11,5 x 12, 5 metros.
---	--

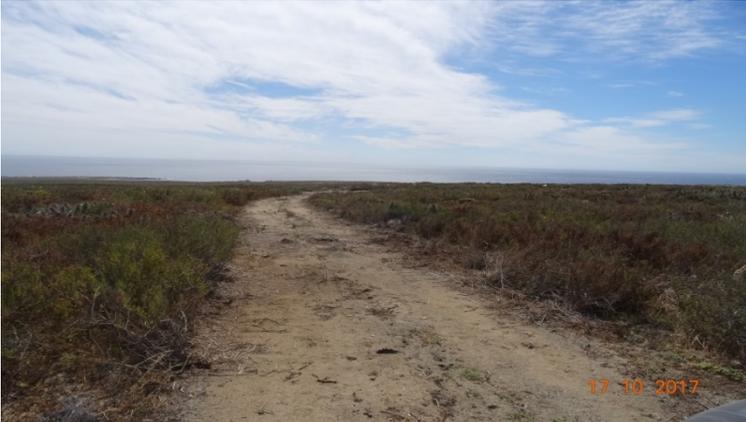
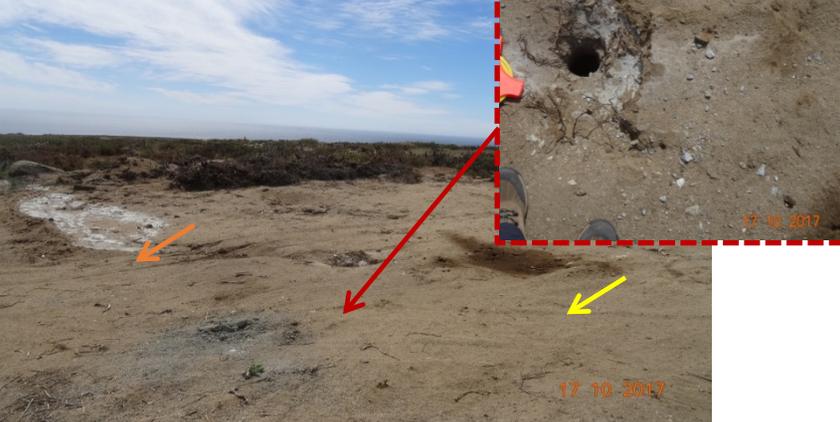
- Se recorrió huella 9 la que comenzaba al finalizar huella 8, la cual mide 320 metros de largo (Fotografía N° 20).
- Además, se midió el ancho de la huella, correspondiendo a 3 metros (Fotografía N° 20).
- Se observó además una mancha de lechada mineral en el suelo (Fotografía N° 21).

<b>Fotografía 20.</b>	<b>Fecha: 17-10-2017</b>	<b>Fotografía 21.</b>	<b>Fecha: 17-10-2017</b>
<b>Coordenadas UTM DATUM WGS84 HUSO 19 S</b>	<b>Norte: 6.799.620</b>	<b>Este: 256.904</b>	<b>Coordenadas UTM DATUM WGS84 HUSO 19 S</b>
			<b>Norte: 6.799.647</b>
			<b>Este: 256.855</b>
<b>Descripción del medio de prueba:</b> Vista general de huella 9 (Estación 11), la cual mide 320 metros de largo y 3 metros de ancho.		<b>Descripción del medio de prueba:</b> Vista de área final de huella 9 (Estación 11) donde se observa mancha de lechada mineral en el suelo (flecha naranja), mancha de hidrocarburo en el suelo (flecha amarilla) y ubicación de sondaje (flecha roja, imagen ampliada).

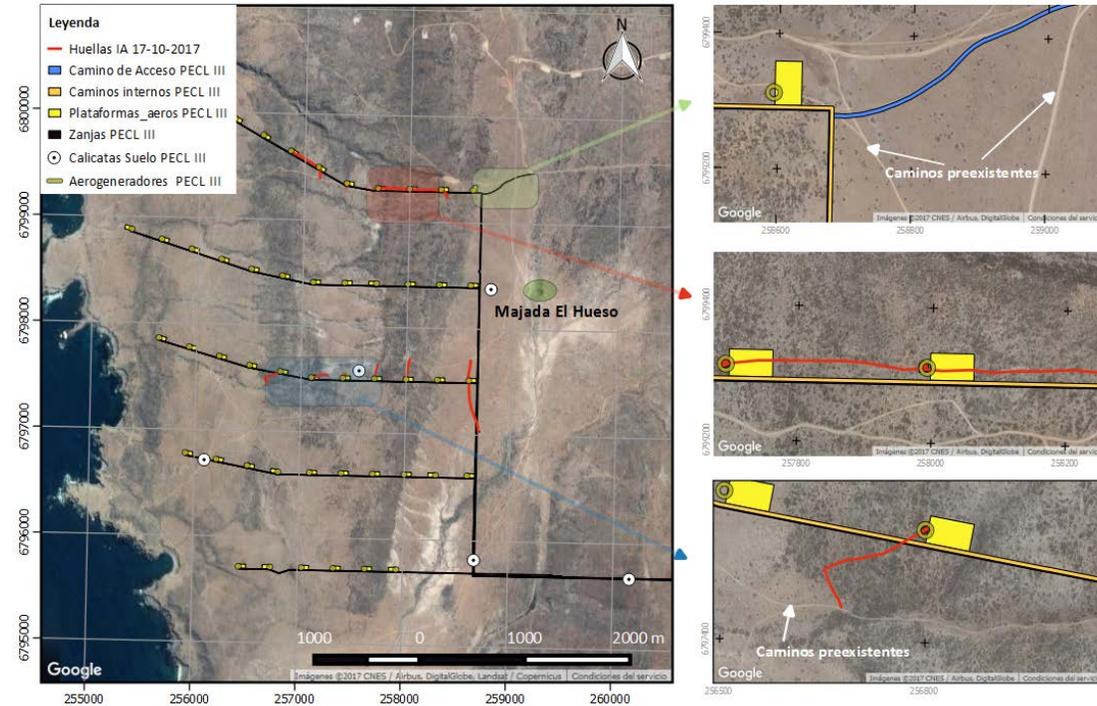
### Registro 4.

Asimismo, es posible indicar que la ubicación de los sondajes observados durante la inspección ambiental, y que se ubican al final de cada huella constatada, no coinciden con las calicatas de estudio de suelo, presentados en Capítulo 4 Línea de base de Suelo del EIA Parque Eólico Cabo Leones III (Ver Anexo N°8), pero si corresponderían a la ubicación donde se instalarán los aerogeneradores, ya que coinciden con dicha ubicación presentada en layout del proyecto en evaluación (Ver Registro 4 y Anexo 11).

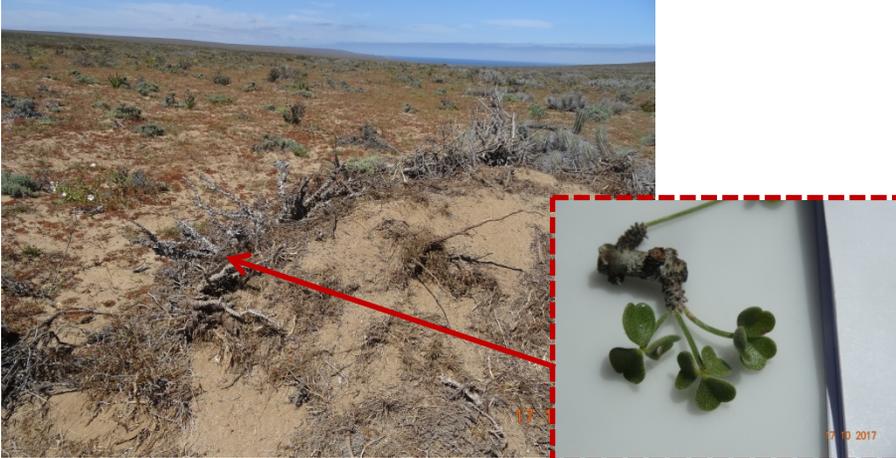
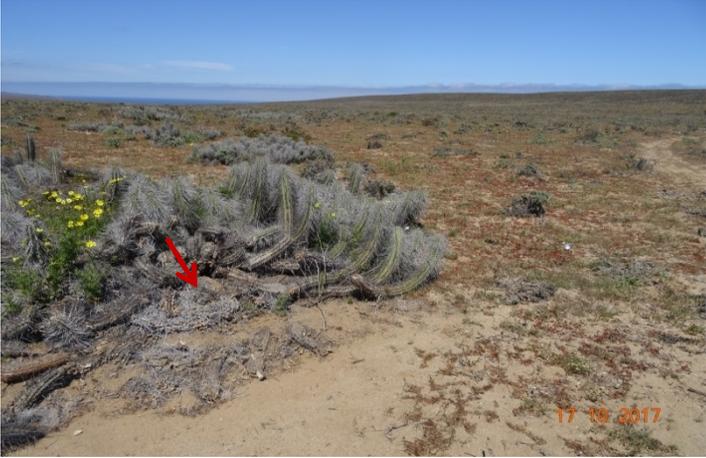
<b>Fotografía 22.</b>	<b>Fecha: 17-10-2017</b>	<b>Fotografía 23.</b>	<b>Fecha: 17-10-2017</b>
<b>Coordenadas UTM DATUM WGS84 HUSO 19 S</b>	<b>Norte: 6.797.028</b>	<b>Este: 258.697</b>	<b>Coordenadas UTM DATUM WGS84 HUSO 19 S</b>
			<b>Norte: 6.797.029</b>
			<b>Este: 258.694</b>
<b>Descripción del medio de prueba:</b> Ejemplares de <i>Oxalis virgosa</i> intervenidas y decepadas en trazado de huella inicial (Estación 2). En imagen ampliada se observa pequeña muestra de ejemplar intervenido con hojas características de esta especie.		<b>Descripción del medio de prueba:</b> Ejemplar de <i>Eulychnia acida</i> var. <i>procumbens</i> intervenida por la habilitación de huella inicial (Estación 2) (flecha roja).

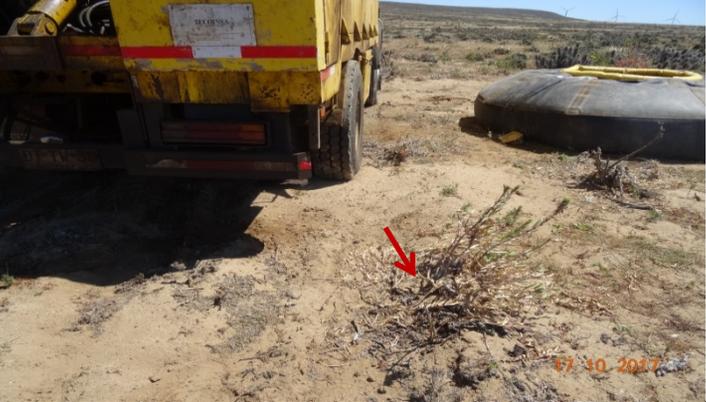
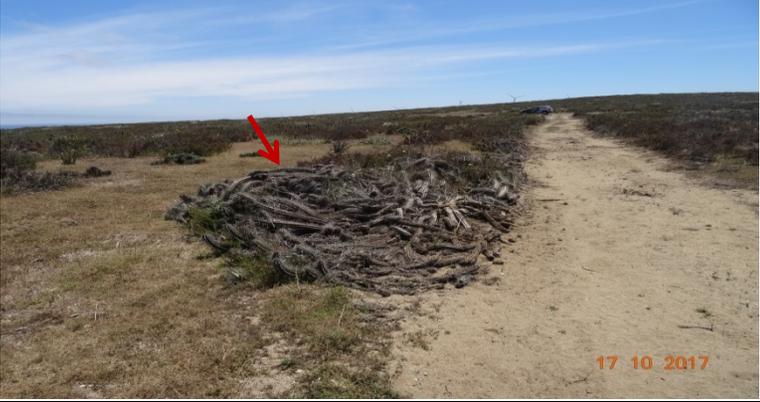
<b>Norte: 6.797.616</b>
			<b>Este: 258.006</b>
<b>Descripción del medio de prueba:</b> Ejemplar de <i>Lobelia polyphylla</i> (flecha roja) la cual ha sido afectada por habilitación de huella inicial (Estación 2).		<b>Descripción del medio de prueba:</b> Ejemplares de <i>Trichocereus</i> sp. afectados por la habilitación de huella Loma El Hueso (Estación 3).

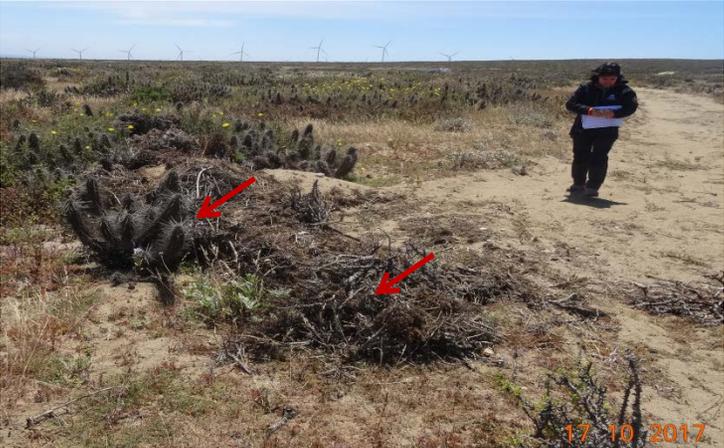
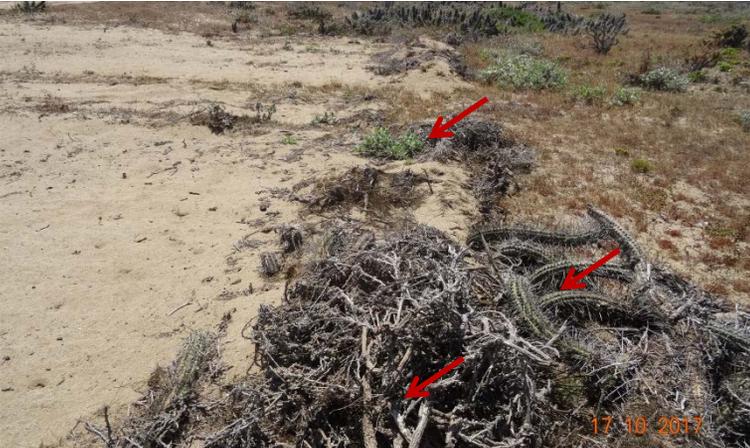
<b>Fotografía 26.</b>		<b>Fotografía 27.</b>	
<b>Fecha: 17-10-2017</b>		<b>Fecha: 17-10-2017</b>	
<b>Coordenadas UTM DATUM WGS84 HUSO 19 S</b>	<b>Norte: 6.797.509</b>	<b>Este: 257.681</b>	<b>Este: 257.390</b>
<b>Descripción del medio de prueba:</b> Ejemplares de <i>Eulychnia acida</i> var. <i>procumbens</i> , <i>Oxalis virgosa</i> y <i>Balbisia peduncularis</i> (flechas rojas) afectados por la habilitación de huella 3 (Estación 4).		<b>Descripción del medio de prueba:</b> Ejemplares de <i>Encelia canescens</i> , <i>Oxalis</i> sp. y <i>Trichocereus</i> sp. (flechas rojas) afectados por la habilitación de huella 4 (Estación 5).

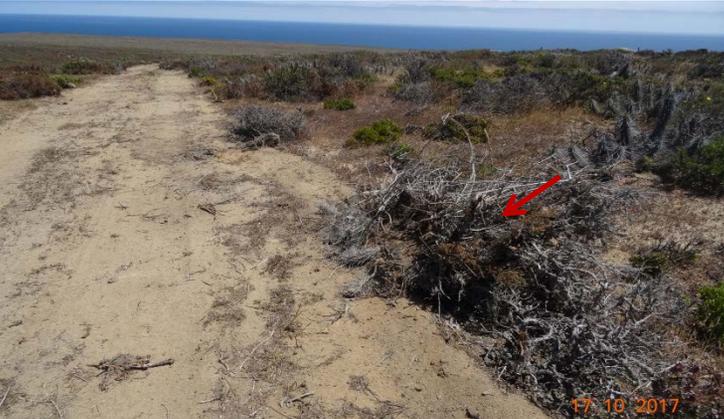
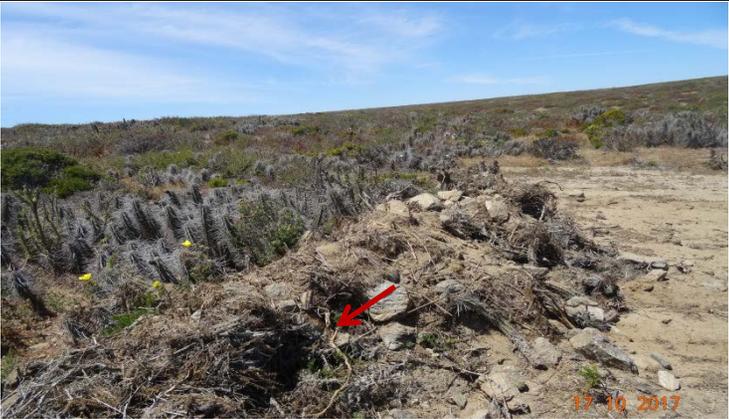
<b>Fotografía 28.</b>		<b>Fotografía 29.</b>	
<b>Fecha: 17-10-2017</b>		<b>Fecha: 17-10-2017</b>	
<b>Coordenadas UTM DATUM WGS84 HUSO 19 S</b>	<b>Norte: 6.797.541</b>	<b>Este: 257.170</b>	<b>Este: 257.090</b>
<b>Descripción del medio de prueba:</b> Ejemplares de <i>Balbisia peduncularis</i> descepadas por la habilitación de huella 5 (Estación 6).		<b>Descripción del medio de prueba:</b> Ejemplares de <i>Trichocereus</i> sp y <i>Balbisia peduncularis</i> (descepados y como rastrojo) afectados por la habilitación de huella 5 (Estación 6).

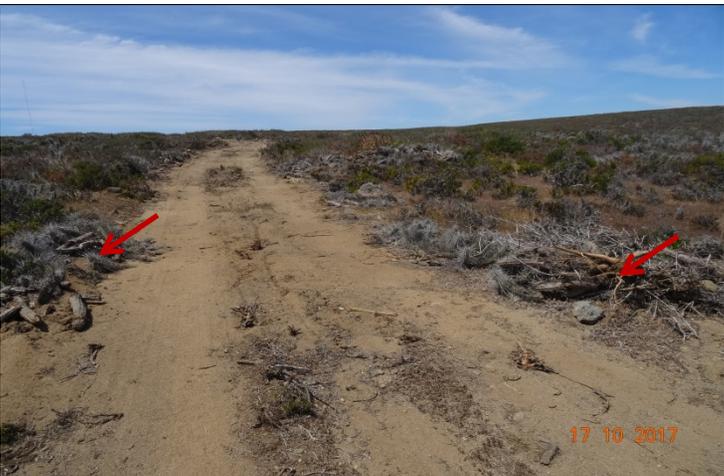
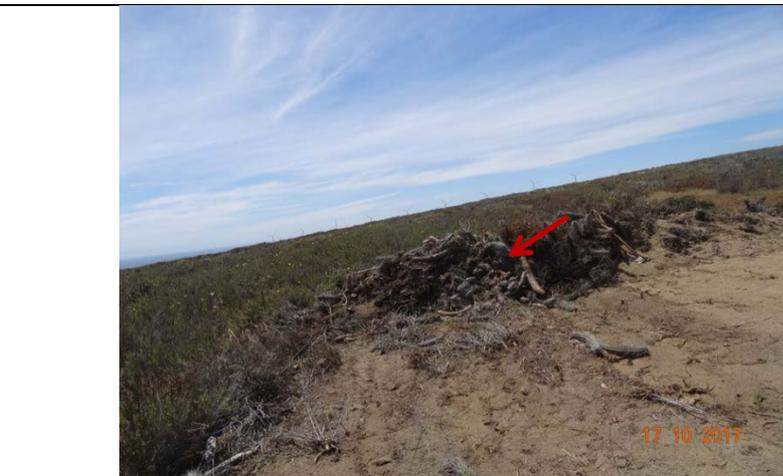
<b>Fotografía 30.</b>		<b>Fecha: 17-10-2017</b>		<b>Fotografía 31.</b>		<b>Fecha: 17-10-2017</b>	
<b>Coordenadas UTM DATUM WGS84 HUSO 19 S</b>		<b>Norte:</b> 6.797.524	<b>Este:</b> 256.696	<b>Coordenadas UTM DATUM WGS84 HUSO 19 S</b>		<b>Norte:</b> 6.797.568	<b>Este:</b> 256.791
<b>Descripción del medio de prueba:</b> Afectación de ejemplares de <i>Trichocereus</i> sp. y <i>Balbisia peduncularis</i> a un costado de huella 6 (Estación 7).				<b>Descripción del medio de prueba:</b> Afectación de ejemplares de <i>Trichocereus</i> sp. y <i>Balbisia peduncularis</i> al final de huella 6 (Estación 7).

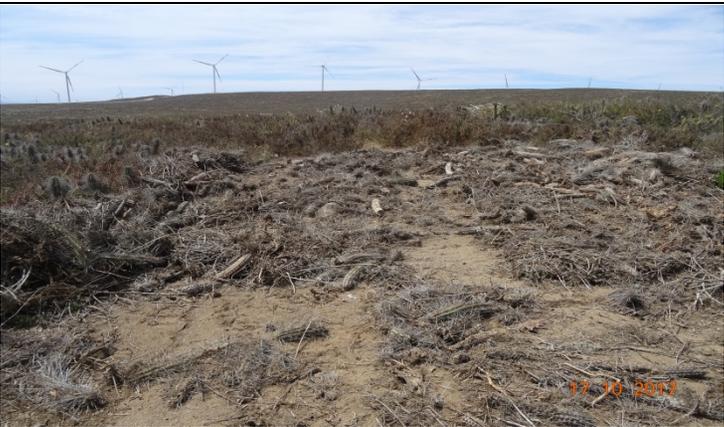
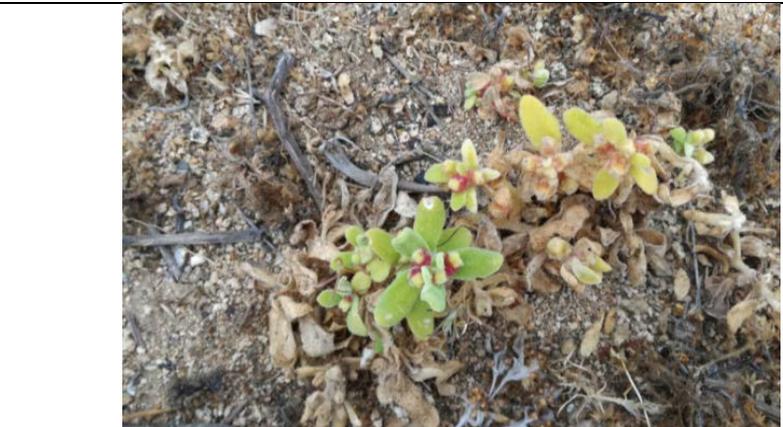
<b>Descripción del medio de prueba:</b> Ejemplares de <i>Eulychnia acida</i> var. <i>procumbens</i> afectados por la habilitación de huella 7 (Estación 8).				<b>Descripción del medio de prueba:</b> Individuo de <i>Tetragonia pedunculata</i> , afectado por el movimiento de tierra por habilitación de huella 7 (Estación 8).

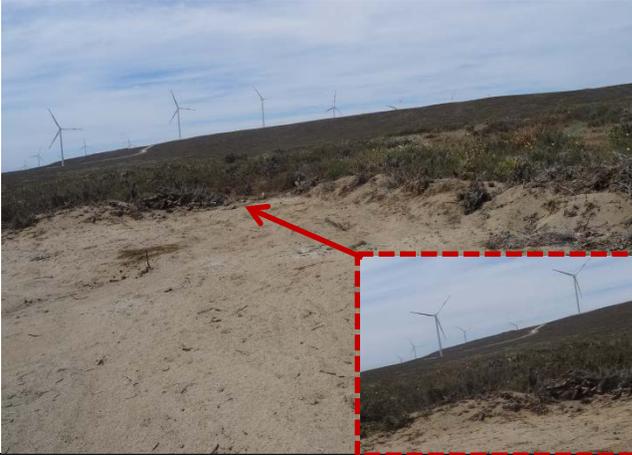
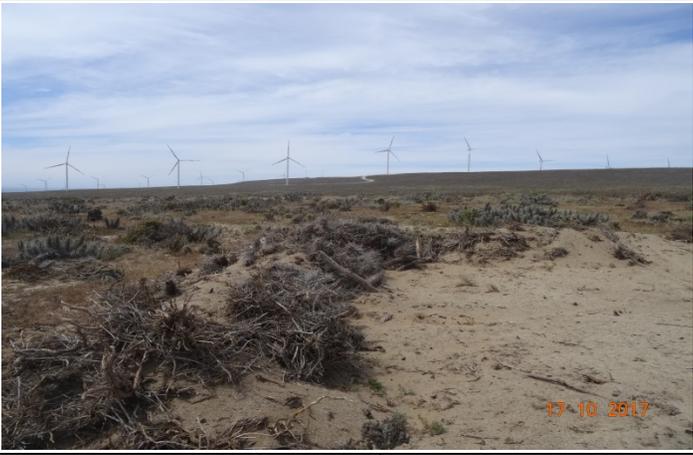
<b>Fotografía 34.</b>		<b>Fecha: 17-10-2017</b>		<b>Fotografía 35.</b>		<b>Fecha: 17-10-2017</b>	
<b>Coordenadas UTM DATUM WGS84 HUSO 19 S</b>		<b>Norte: 6.799.347</b>	<b>Este: 257.392</b>	<b>Coordenadas UTM DATUM WGS84 HUSO 19 S</b>		<b>Norte: 6.799.505</b>	<b>Este: 257.124</b>
<b>Descripción del medio de prueba:</b> Intervención de individuos de la especie <i>Eulychnia acida</i> var. <i>procumbens</i> al final de la huella entre 7 y 8 (Estación 9).				<b>Descripción del medio de prueba:</b> Intervención de individuos de las especies <i>Balbisia peduncularis</i> y <i>Eulychnia acida</i> var. <i>procumbens</i> al final de la huella 8 (Estación 10).

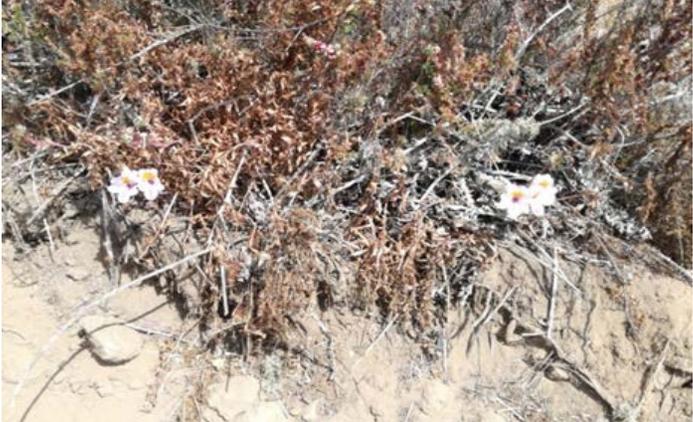
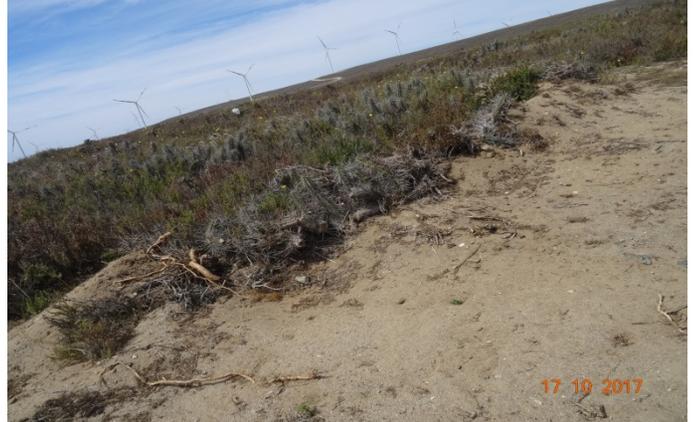
<b>Descripción del medio de prueba:</b> Intervención de individuos la especie <i>Alstroemeria philippi</i> ssp. <i>adrianae</i> a un costado de huella 9 (Estación 11).				<b>Descripción del medio de prueba:</b> Intervención de individuos la especie <i>Eulychnia acida</i> var. <i>procumbens</i> al final de la huella 9 (Estación 11).

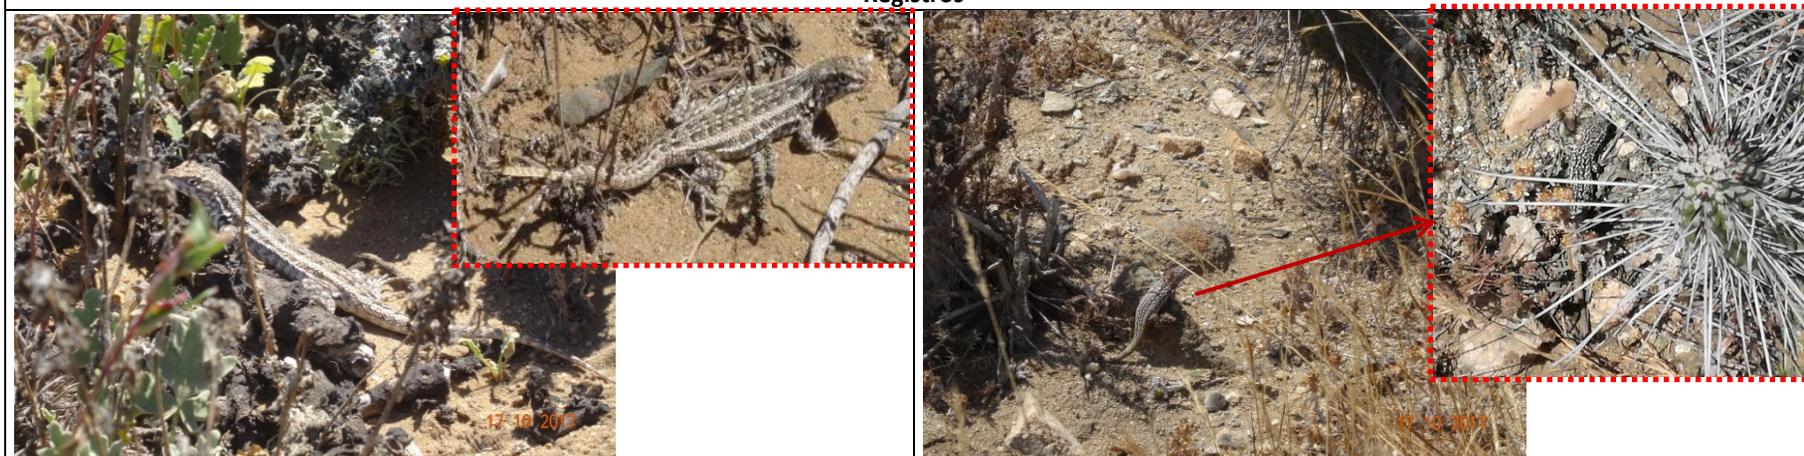
Las especies de fauna que pudieron ser identificadas a nivel específico en terreno y gabinete, fueron *Liolaemus platei* (Lagartija de Plate) y *Liolaemus silvai* (Lagartija de Silva), ambas en categoría de conservación según normativa vigente (Reglamento de Clasificación de especies y Ley de Caza). La especie de reptil *Liolaemus platei* (Lagartija de Plate), se encuentra en categoría Preocupación Menor de acuerdo al D.S. N° 16/2016 del MMA (12° proceso de Clasificación de especies del Ministerio del Medio Ambiente), mientras que la especie *Liolaemus silvai* (Lagartija de Silva), se encuentra en categoría Vulnerable (VU) de acuerdo a la Ley de caza (SAG, 2015) y además es una especie endémica de Atacama (que solo habita en la Región de Atacama).

<b>Fotografía 38.</b>	<b>Fecha: 17-10-2017</b>		<b>Fotografía 39.</b>	<b>Fecha: 17-10-2017</b>	
<b>Coordenadas UTM DATUM WGS84 HUSO 19 S</b>	<b>Norte: 6.797.021</b>	<b>Este: 258.624</b>	<b>Coordenadas UTM DATUM WGS84 HUSO 19 S</b>	<b>Norte: 6.797.480</b>	<b>Este: 256.661</b>
<b>Descripción del medio de prueba:</b> Individuo de la especie <i>Liolaemus platei</i> (Lagartija de plate), a un costado de huella inicial (Estación 2) habilitada.			<b>Descripción del medio de prueba:</b> Ejemplar de <i>Liolaemus silvai</i> (lagartija de silva) alrededor de huella 6 (Estación 7) habilitada.
