INFORME TECNICO DE FISCALIZACION AMBIENTAL

CEMENTO MELON

DFZ-2017-261-V-RCA-IA

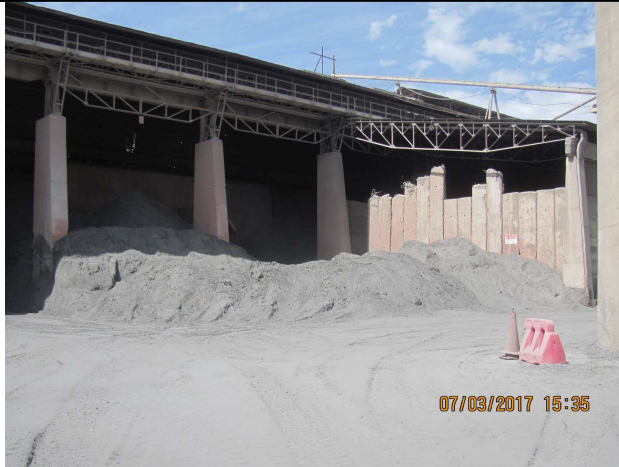
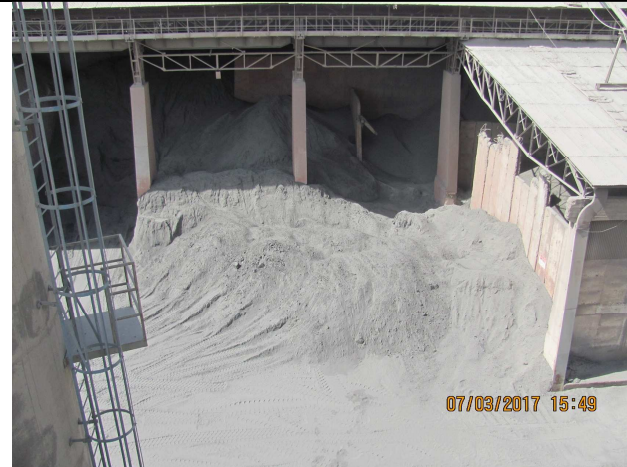
Fotografía 1	Fecha: 7 de marzo de 2017		Fotografía 2	Fecha: 7 de marzo de 2017	
Coordenadas WGS84, Huso 19	Norte: 6.369.769 m.	Este: 294.057 m.	Coordenadas WGS84, Huso 19	Norte: 6.369.769 m.	Este: 294.057 m.

- b. Se visitó el lugar de acopio de materias primas correspondiente al sector norte cancha nave grúas puente, encontrándose dicho sector conformado por una nave techada en donde se distribuye el acopio de las distintas materias primas. En el extremo poniente, existe un sector sin techo, delimitado con tres paredes de hormigón (Figura 3). En un lugar situado fuera del área techada de la nave grúas puente, se constató el acopio de la materia prima alternativa “cenizas” provenientes de la empresa AES GENER (Fotografías 1-2).

Descripción medio de prueba:
 En las fotografías 1 y 2 se aprecia evidencia de acopio cenizas provenientes de AES Gener fuera de la nave techada del sector norte cancha nave grúas puente. Al momento de la inspección, las cenizas no se encontraban humedecidas.

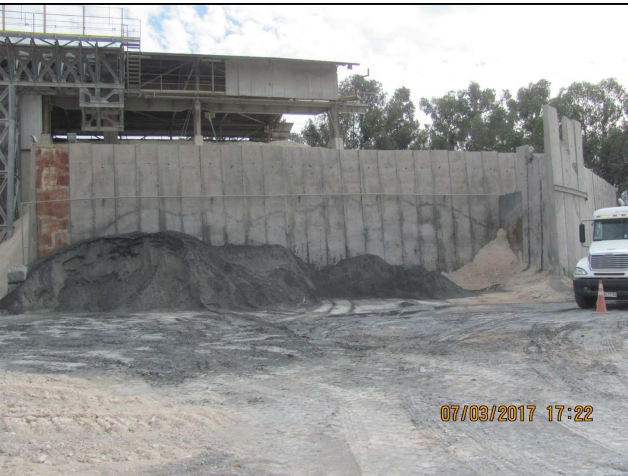
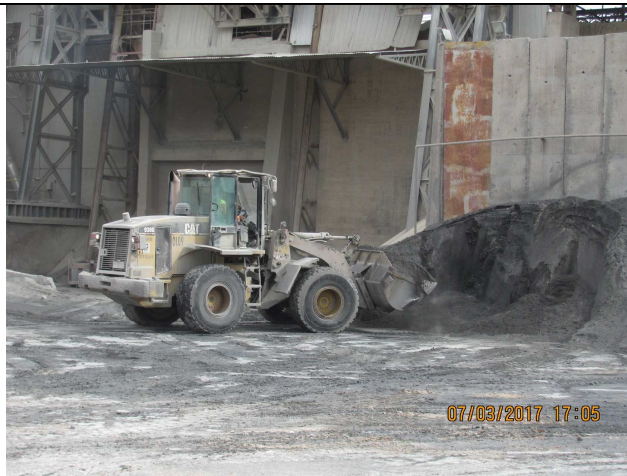
Fotografía 3	Fecha: 7 de marzo de 2017		Fotografía 4	Fecha: 7 de marzo de 2017	
Coordenadas WGS84, Huso 19	Norte: 6.369.869 m.	Este: 294.022 m.	Coordenadas WGS84, Huso 19	Norte: 6.369.861 m.	Este: 294.030 m.

- c. Detrás de la nave del sector de acopio de materias primas (sector norte cancha nave grúas puente) se constató una cancha de acopio correspondiente a un sector no techado y en donde al momento de la inspección existían acopios de la materia prima alternativa “cenizas” provenientes de la empresa AES GENER (Fotografías 3-4). Se observa que dicha cancha se encuentra delimitada por la pared de hormigón que forma parte del sector norte cancha nave grúas puente y que posee una altura promedio de 7,5 metros, según lo informado por el Titular en respuesta a solicitud de información (ID 4) formulada en el Acta de Inspección (Anexo 1, carpeta “Documentos Titular 17.03.2017”).

Descripción medio de prueba:
 En la fotografía 3 se aprecia evidencia de acopio cenizas provenientes de AES Gener en cancha no techada situada detrás de la nave del sector norte cancha nave grúas puente. En la fotografía 4 se aprecia retroexcavadora cargando cenizas. En este sector, las cenizas se encontraban humedecidas al momento de la inspección.

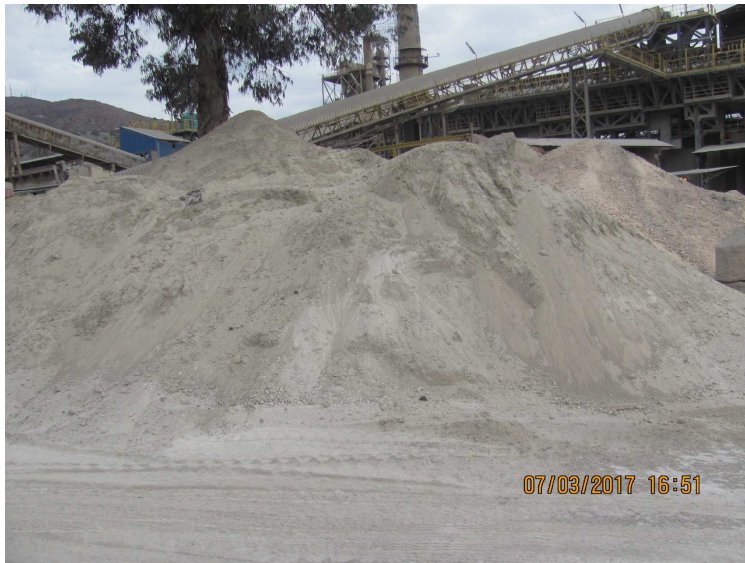
Fotografía 5	Fecha: 7 de marzo de 2017	
Coordenadas WGS84, Huso 19	Norte: 6.369.875 m.	Este: 294.066 m.

- e. A unos 40 metros al nor-orientado de la cancha de cenizas indicada en el párrafo anterior, se constató acopio al aire libre de relaves (Fotografía 5). En Acta de Inspección, se solicitó al Titular informar toneladas, fecha de ingreso y procedencia de dichos relaves. Mediante carta recepcionada el 17 de marzo de 2017 (Anexo 1, carpeta “Documentos Titular 17.03.2017”), el Titular informó (ID 3) que al momento de la fiscalización se encontraban depositadas un total de 622,8 toneladas de relaves, las cuales provienen de Minera Los Vilos S.A. (IV región) y que fueron ingresadas a la planta cementera entre el 18 y el 22 de noviembre de 2016.

Descripción medio de prueba:
Evidencia de acopio de relaves en sector al aire libre.

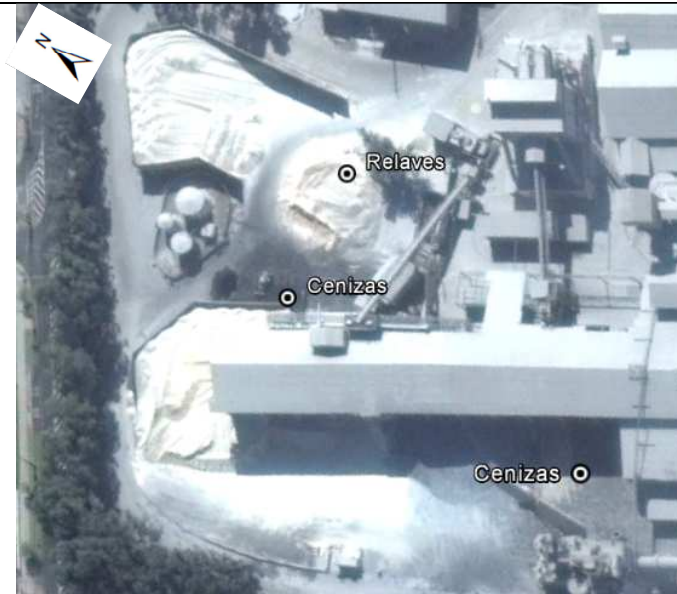
- f. Se observa que los dos lugares de acopio de cenizas y el lugar de acopio de relaves constatados en terreno (Figura 5) no forman parte de los sectores contemplados para el almacenamiento de materias primas establecidos en el planimetría del proyecto que formó parte de la evaluación ambiental del proyecto “Optimización en el Coprocesamiento en Planta La Calera” (Figura 4). Los lugares de acopio corresponden a los mismos constatados en fiscalización del 3 de agosto de 2016 y cuyo detalle se encuentra en el Informe DFZ-2016-3049-V-RCA-IA (páginas 37-38).

Figura 5.
Descripción medio de prueba:
En la imagen aérea se indican los dos sectores en donde se constató acopio de cenizas en inspección del 7 de marzo de 2017, en lugares que no corresponden a aquellos señalados en la Figura 4 para el almacenamiento de materias primas alternativas.

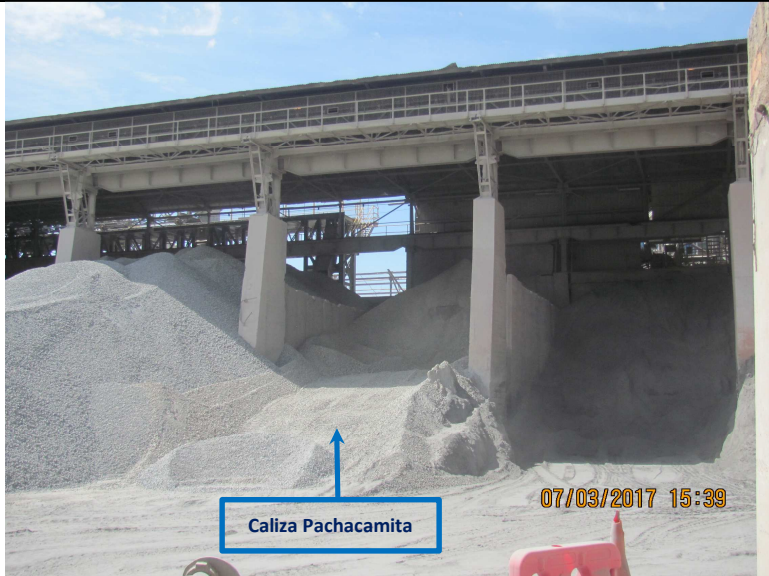
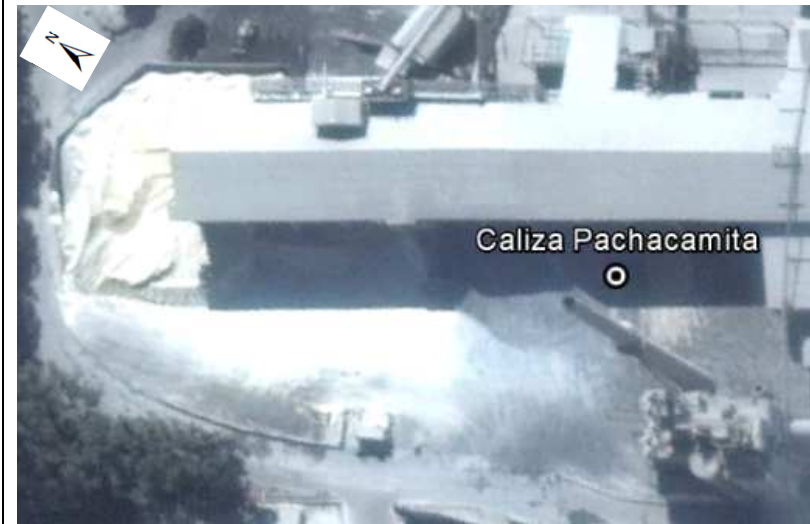
- a. En el exterior del área techada del sector norte cancha nave grúas puente, así como en su sector no techado ubicado en el extremo poniente de la nave, a las 15:19 hrs. se constató el acopio de materias primas. Se consultó acerca de ello a José Oyanedel, Supervisor de Servicios de la empresa, quien indicó que las materias primas correspondían a conchuela, caliza tunga y caliza Pachacamita (Fotografías 6-7, Figuras 6-7 y registro videográfico en Anexo 3).

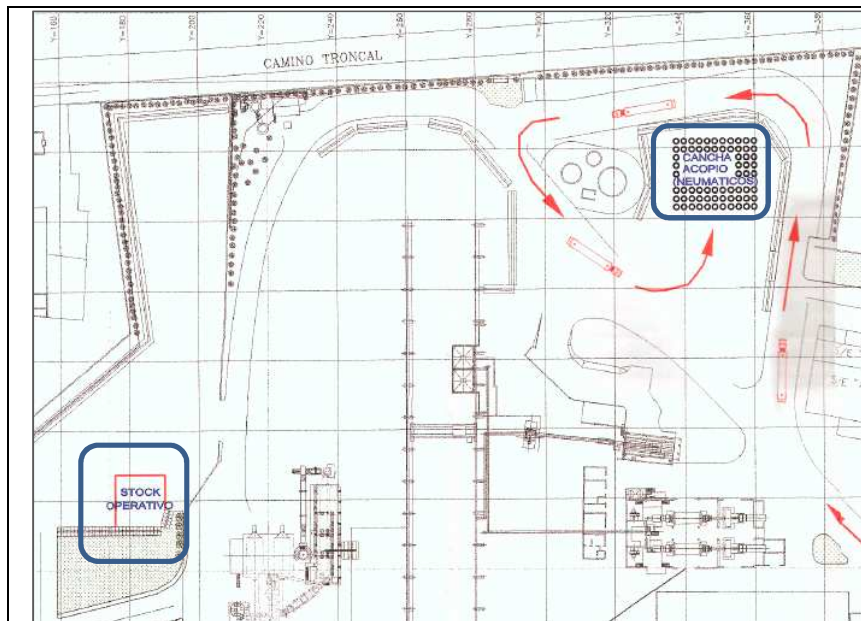
- c. En la cancha de colpas ubicada 50 metros al norte de la nave grúas puente, se constató el acopio de conchuela desde la mitad hacia el fondo de dicha cancha (Fotografía 9 y Figura 9). De la revisión de antecedentes planimétricos se pudo determinar que dicha cancha se encuentra autorizada por la RCA N°179/2002 para almacenar neumáticos (Figuras 10-11). En este sentido, se verifican los mismos hechos constatados en fiscalización del 3 de agosto de 2016 y cuyo detalle se encuentra en el Informe DFZ-2016-3049-V-RCA-IA (página-38).

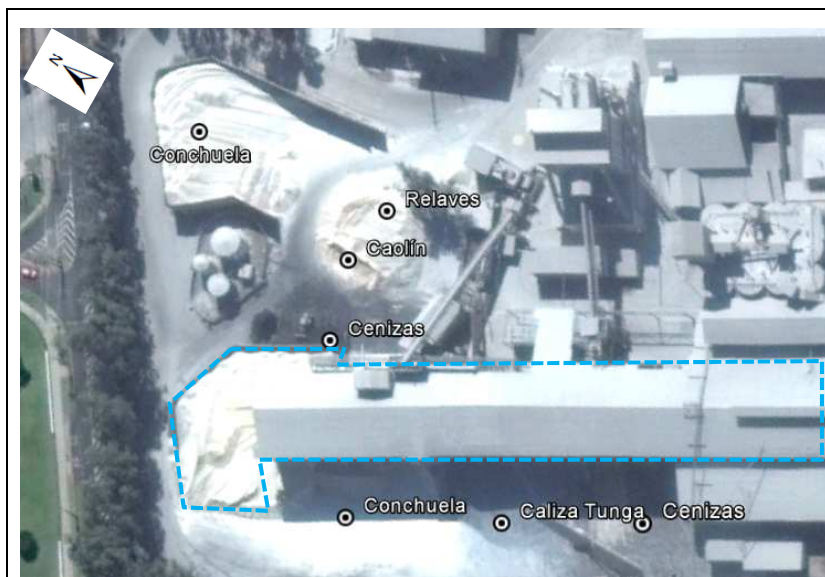
Figura 12.

En la imagen aérea se indican los sectores en donde se constató el acopio de materias primas fuera del sector norte cancha nave grúas puente (polígono color celeste).

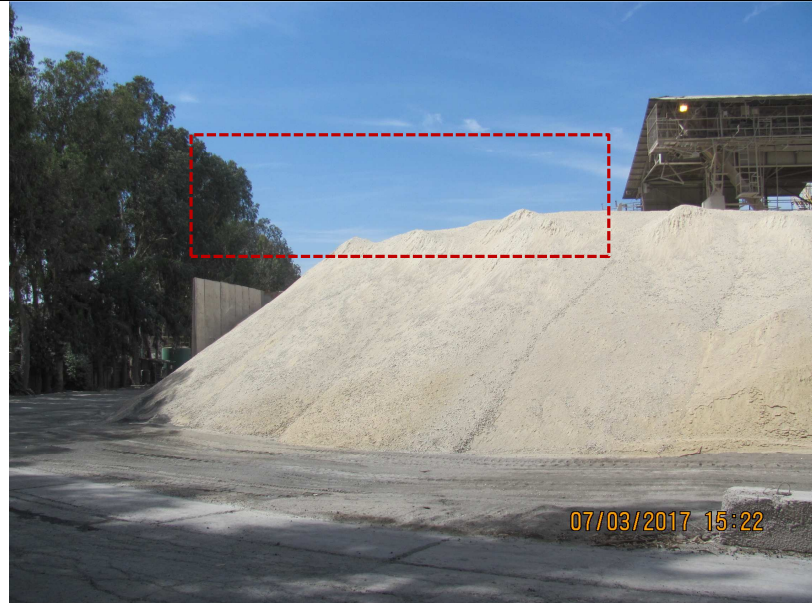
Fotografía 10	Fecha: 3 de agosto de 2016	
Coordenadas WGS84, Huso 19	Norte: 6.369.863 m.	Este: 293.996 m
Descripción medio de prueba: En la imagen se aprecia que la altura de la pila de la conchuela almacenada excede la altura de las paredes de hormigón, en el área no techado del extremo poniente del sector norte cancha nave grúas puente.

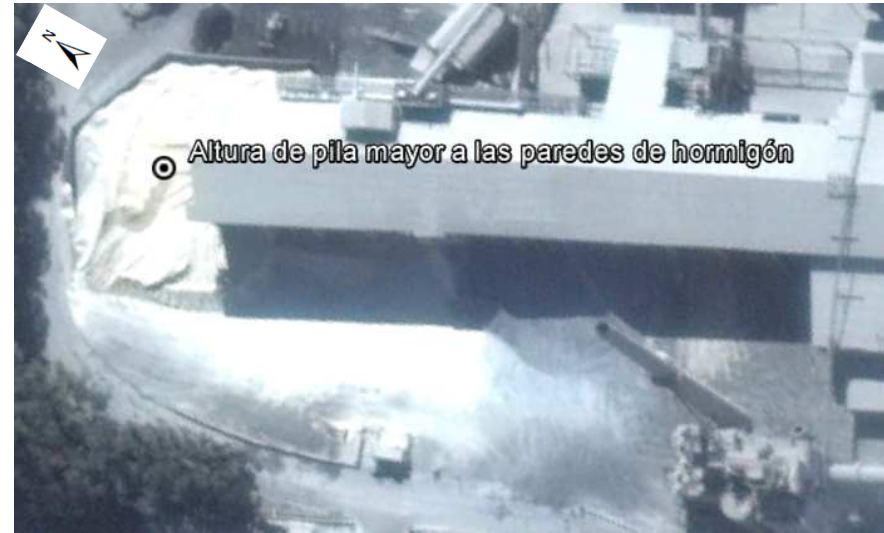
Figura 13	Coordenadas WGS84, Huso 19	
	Norte: 6.369.863 m.	Este: 293.996 m
Descripción medio de prueba: En la imagen aérea se aprecia el sector en donde se constató que la altura de la pila de la conchuela almacenada excede la altura de las paredes de hormigón.		
<i>Fuente:</i> Imagen Google Earth del 27 de marzo de 2017.

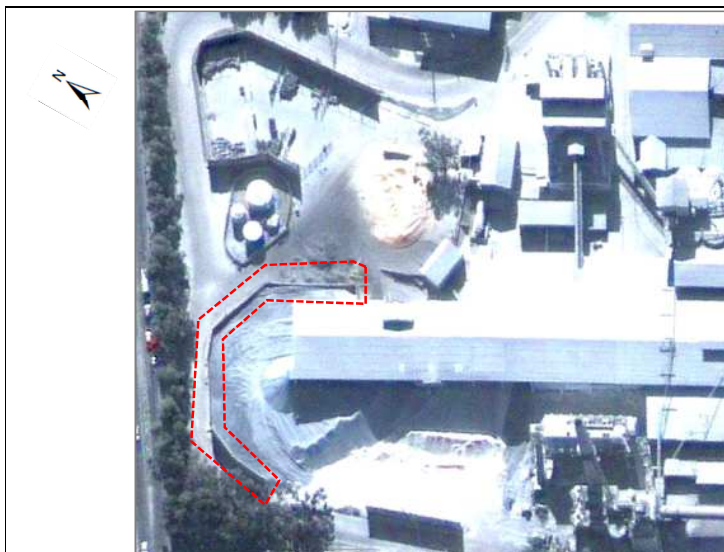
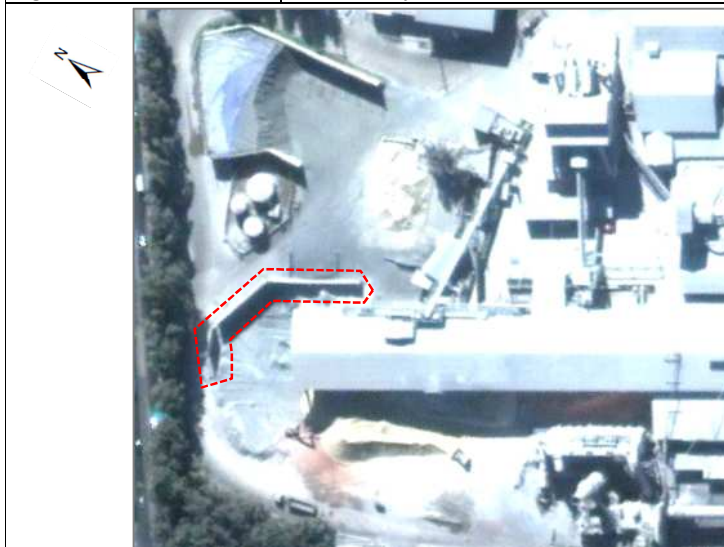
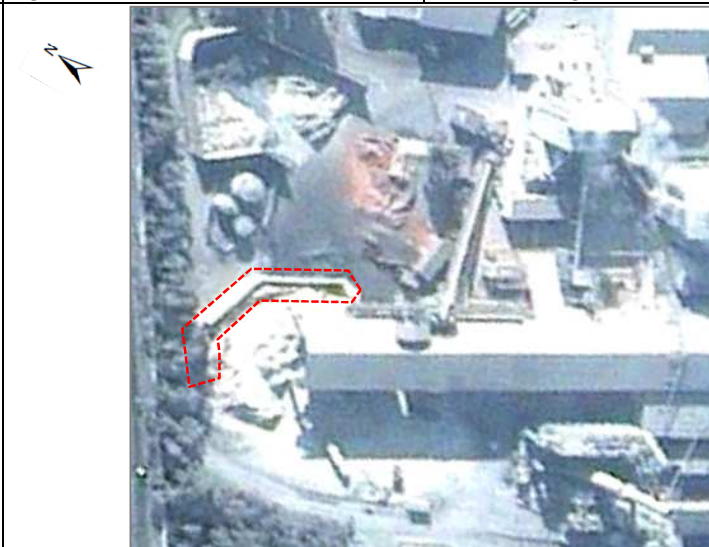
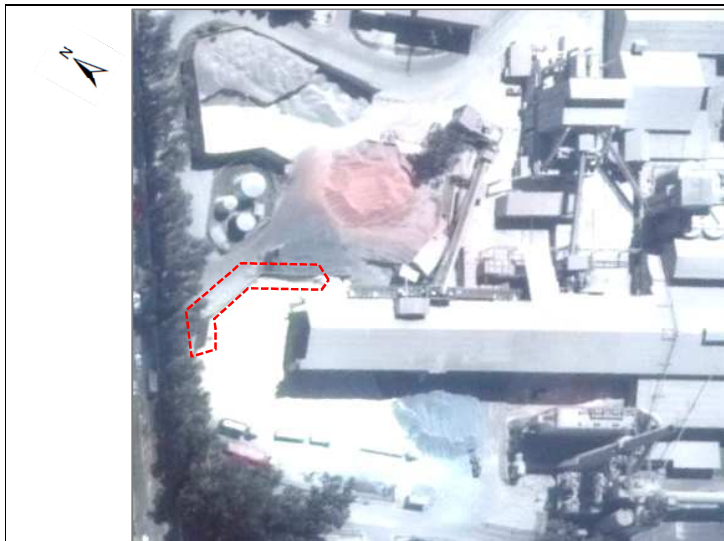
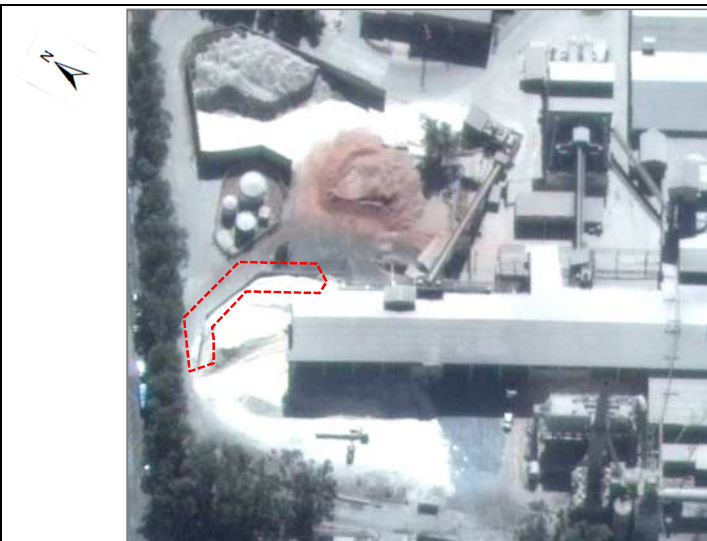
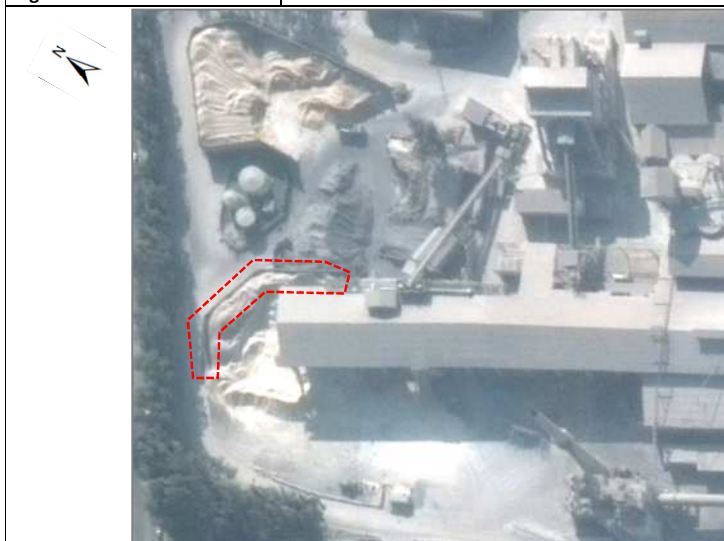
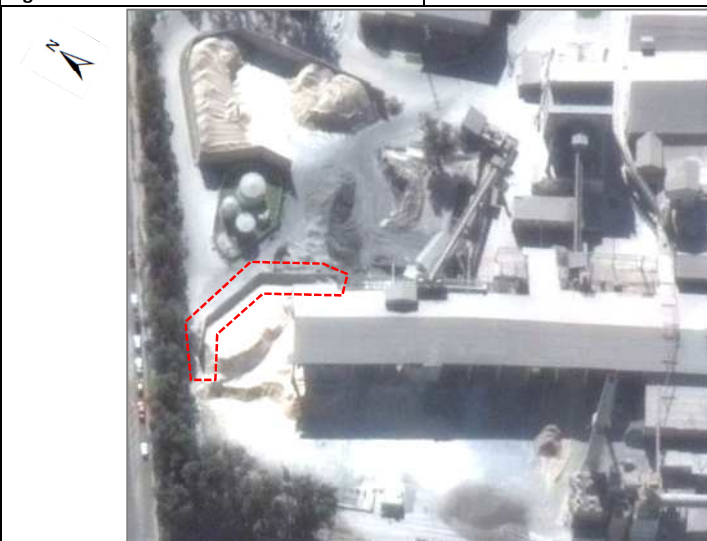
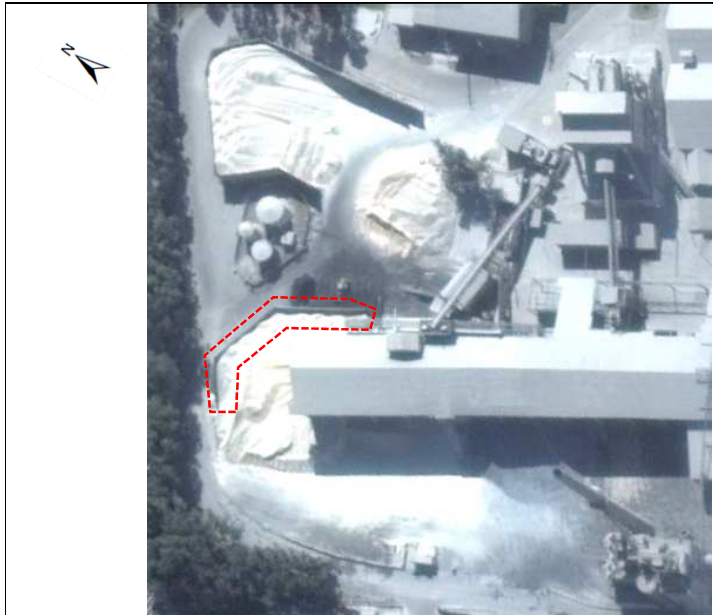
Descripción medio de prueba:
 En las Figuras 14 a 22, entre los años 2010 y marzo de 2017, se constata el acopio de materias primas fuera del sector norte nave grúas puente que se ha efectuado en forma constante por parte de Melón S.A. Por otra parte, en líneas punteadas color rojo, en la Figura 14 se aprecia que al año 2010 la cancha exterior de materias primas contaba con 6 paredes de hormigón, y en las Figuras 16-22 se aprecia que desde abril de 2012 a la fecha la cancha exterior sólo cuenta con 3 paredes de hormigón.

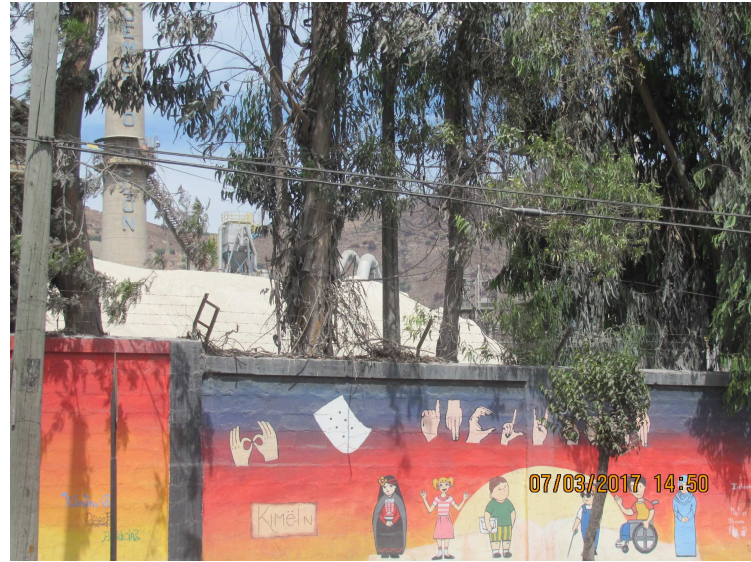
Fotografía 11 Fecha: 7 de marzo de 2017

Descripción medio de prueba:
 Vista desde la calle del acopio de materias primas fuera del sector norte nave grúas puente y cortina de *Eucalyptus globulus* con polvo en sus hojas proveniente del manejo de materias primas al interior de la planta cementera.

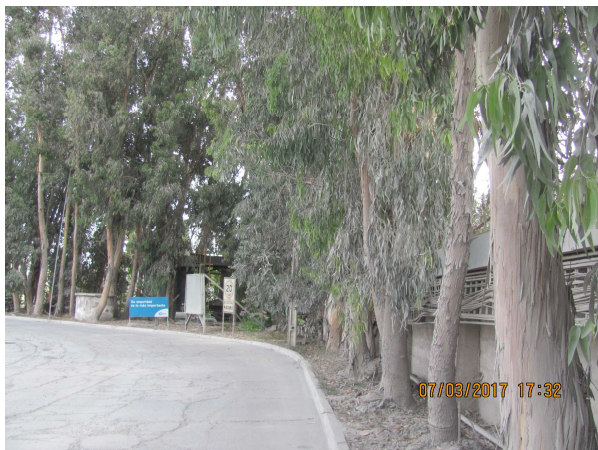
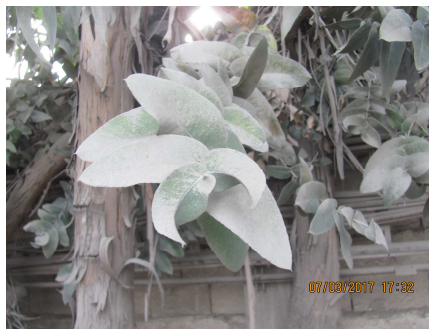
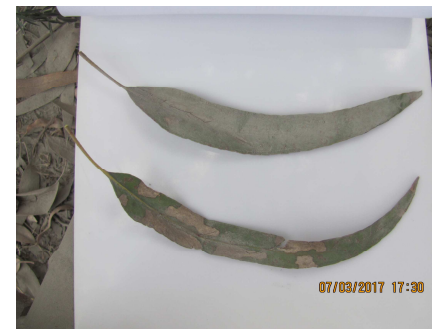
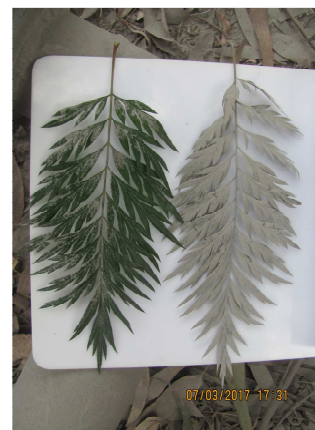
Fotografía 12

Evidencia de presencia polvo en el follaje de la cortina de árboles del interior de la planta que corre paralela al cerco perimetral y que separa a la planta cementera del espacio público.

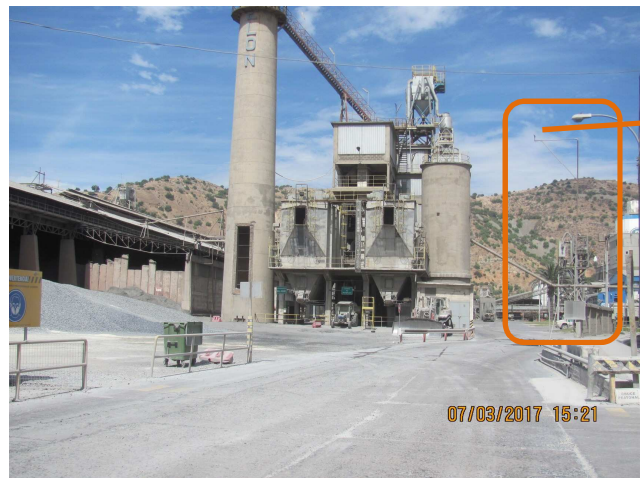
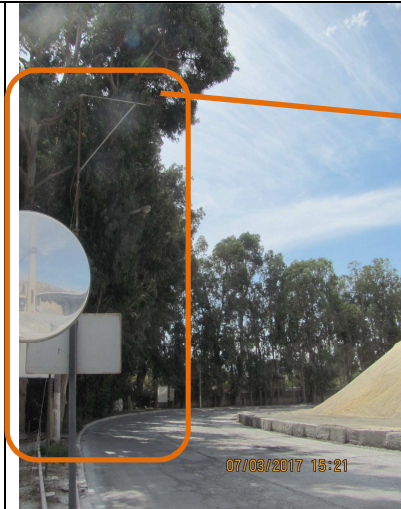
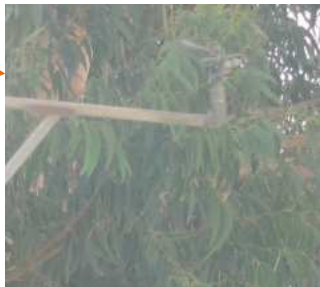
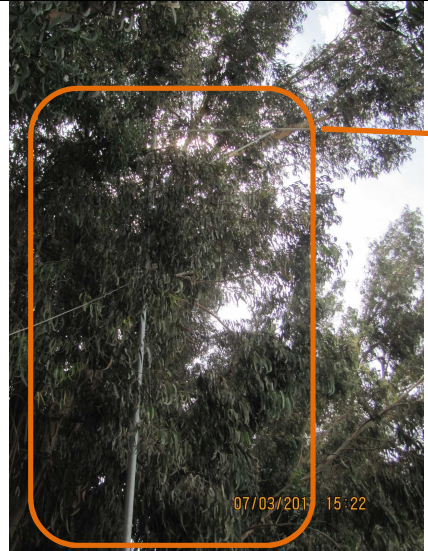
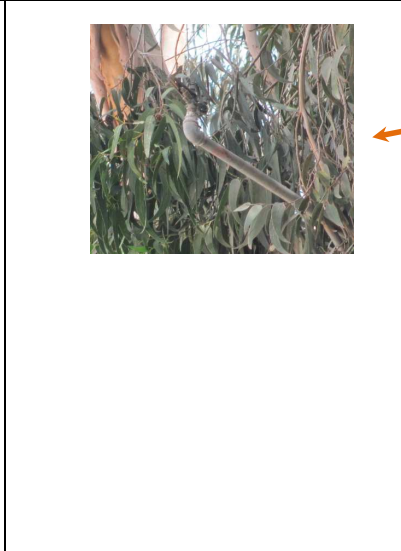
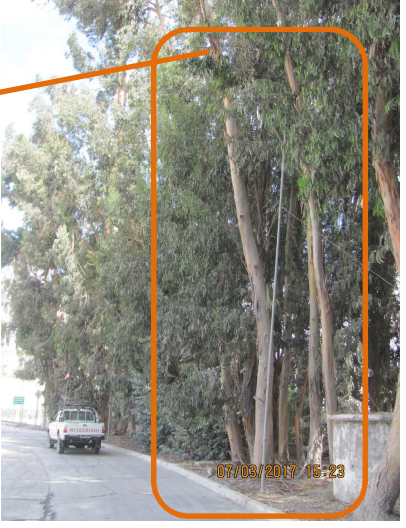
Descripción medio de prueba: En las fotografías 13 a 17 se aprecia evidencia de los 4 aspersores que al momento de la inspección no se encontraban operativos. Las estructuras de cada aspersor se indica en recuadro color naranja y con flecha color naranja se señala el detalle de las boquillas de cada aspersor.

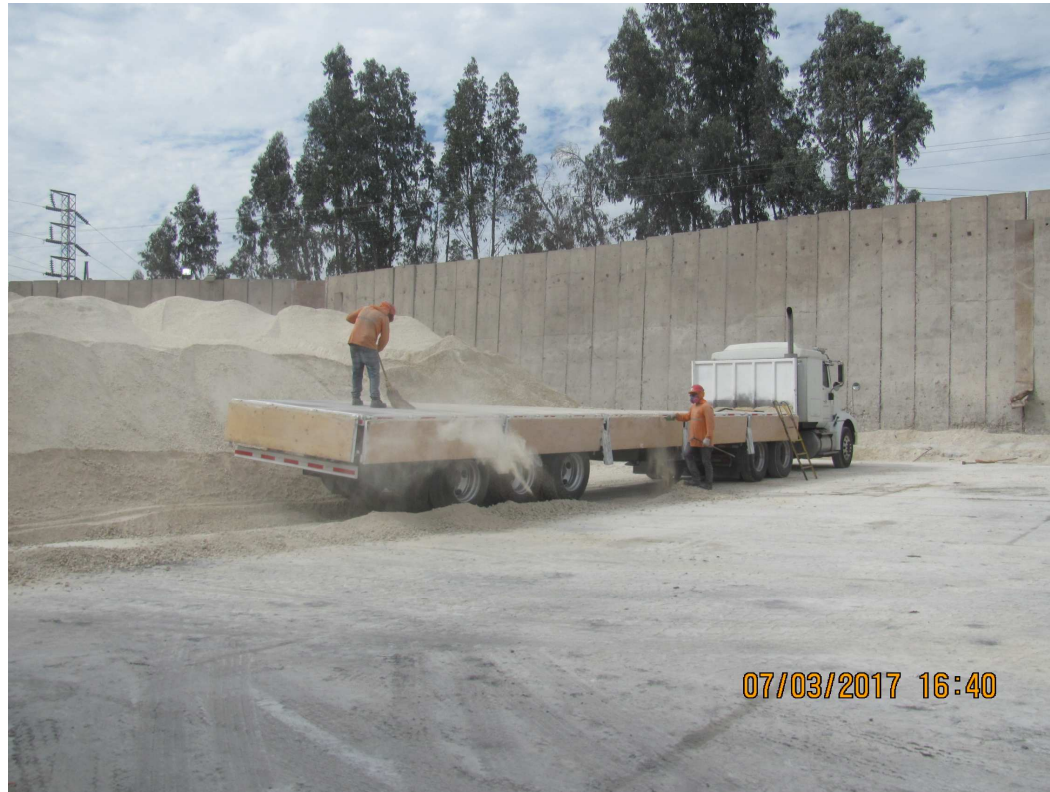
Fotografía 29	Fecha: 7 de marzo de 2017.	
Coordenadas WGS84, Huso 19	Norte: 6.369.900 m.	Este: 294.052 m
Descripción medio de prueba: Evidencia de resuspensión de polvo ocasionado por barrido manual de camión tras la faena de descarga de conchuela en la cancha de Colpas.
