INFORME DE FISCALIZACIÓN AMBIENTAL

PTAS INMOBILIARIO DOS DE NOVIEMBRE - HUARA

DFZ-2018-852-I-RCA-IA

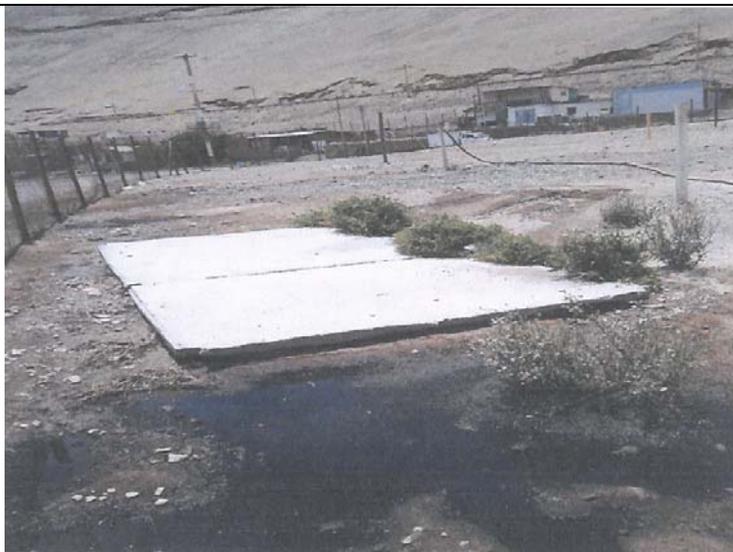
Fotografía 1

Descripción medio de prueba: Imagen perteneciente al Informe remitido por la SEREMI de Salud Región de Tarapacá, en donde se observa derrame de aguas servidas en el suelo.

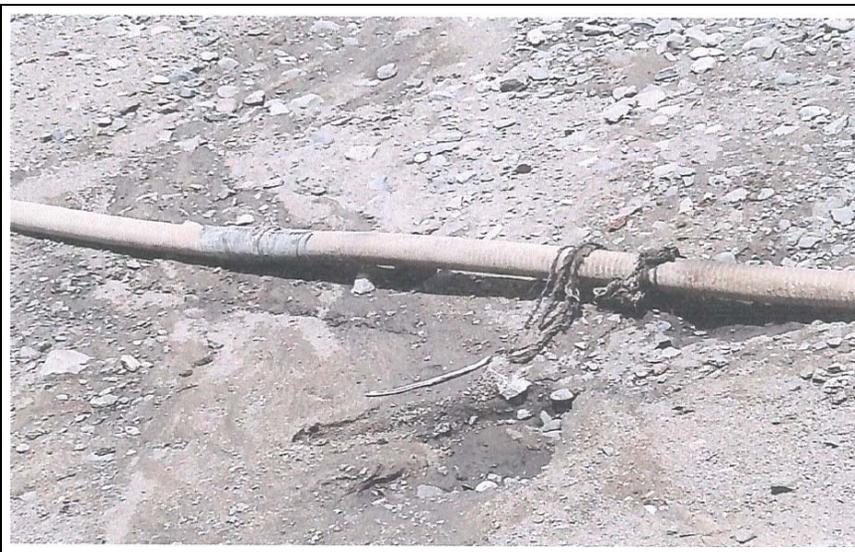
Fotografía 2

Descripción medio de prueba: Imagen perteneciente al Informe remitido por la SEREMI de Salud Región de Tarapacá, en donde se observa tubo de ventilación y aguas derramadas en el piso.

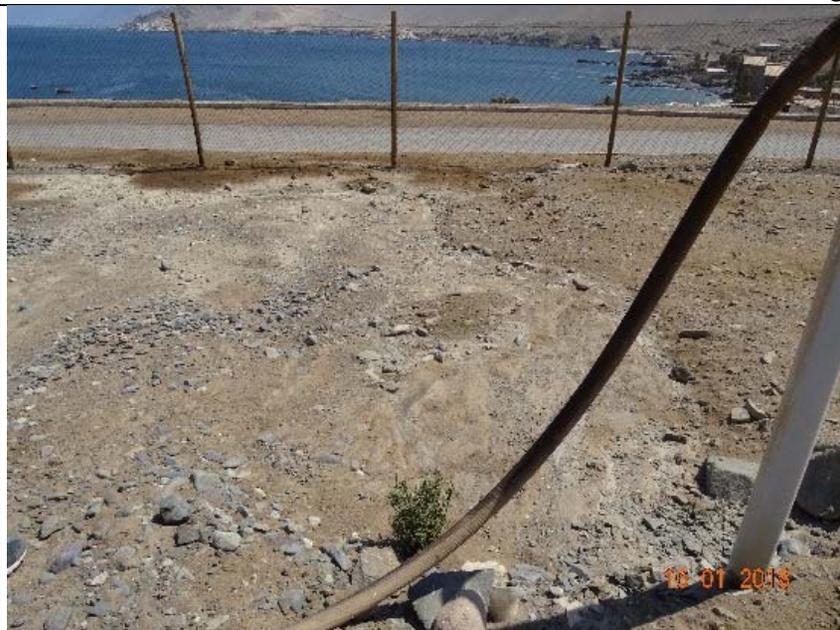
Fotografía 3

- a. En los sectores asociados al ingreso de la planta de tratamiento, cámara de aireación, cámara de cloración, fosa séptica, cámara repartidora y estanque de distribución se constató presencia de olores asociados a materia orgánica en descomposición.
- c. En punto de coordenadas UTM Datum WGS 84 7.832.534 m N – 372.623 m E se constató la evidencia de derrame de agua en el suelo.
- d. Se realizó medición con anemómetro marca Windmate Speedtech modelo WM-350, arrojando los siguientes valores:
 - Temperatura: 24 C° promedio.
 - Humedad: 57,8% promedio.
 - Dirección del viento: Oeste.
 - Velocidad del viento: 2,3 m/seg promedio.

Descripción medio de prueba: Evidencia de derrames en el suelo al interior del recinto de la planta de tratamiento de aguas servidas de la localidad de Pisagua

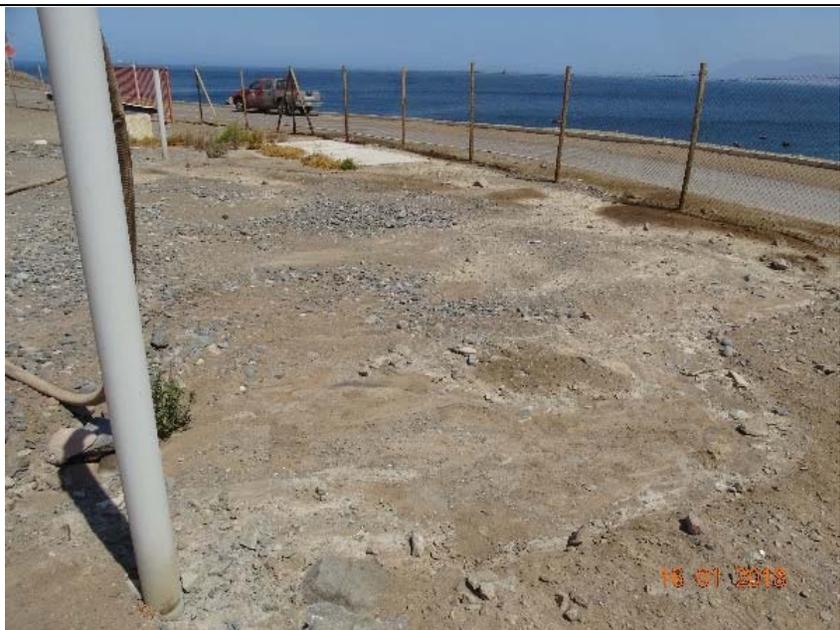
Fotografía 4

Descripción medio de prueba: Evidencia de derrames en el suelo al interior del recinto de la planta de tratamiento de aguas servidas de la localidad de Pisagua

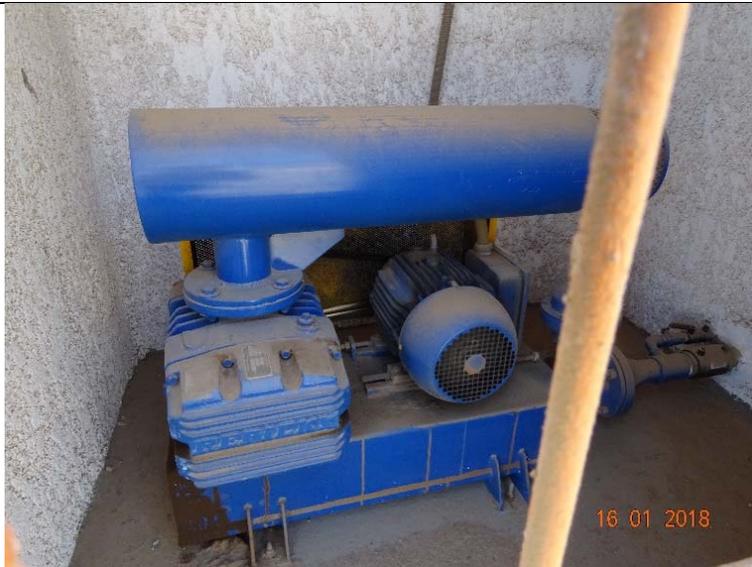
Fotografía 5

- e. Se constató la inexistencia de caudalímetro en la cámara de aireación.

Descripción medio de prueba: Vista de caseta aireación, la que se encontraba operando al momento de la actividad de inspección ambiental.

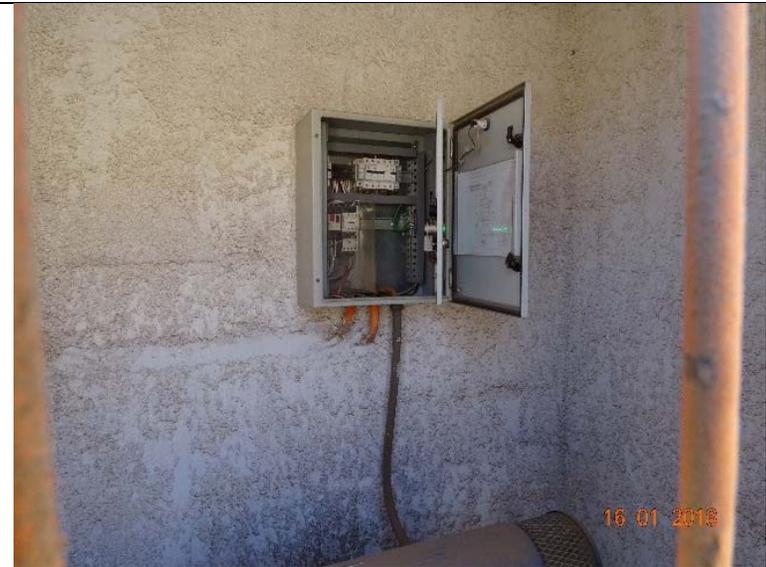
Fotografía 6

Descripción medio de prueba: Vista de caseta aireación, la que se encontraba operando al momento de la actividad de inspección ambiental.

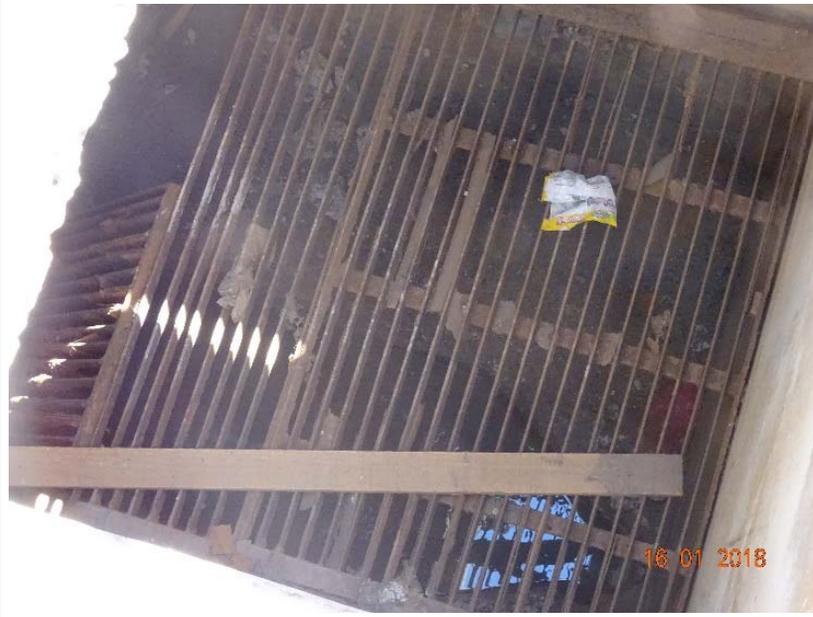
Fotografía 7

Descripción medio de prueba: Vista interior de cámara repartidora

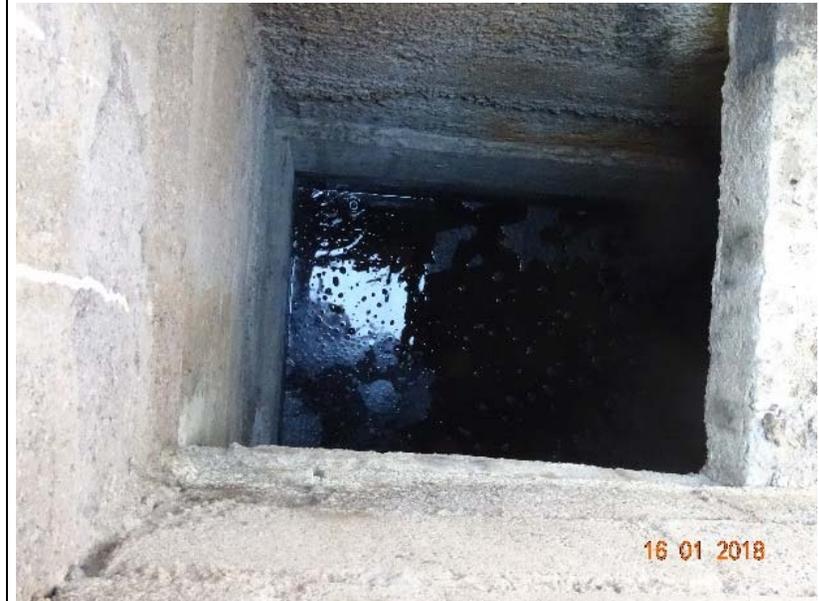
Fotografía 8

Descripción medio de prueba: Vista interior de estanque de distribución

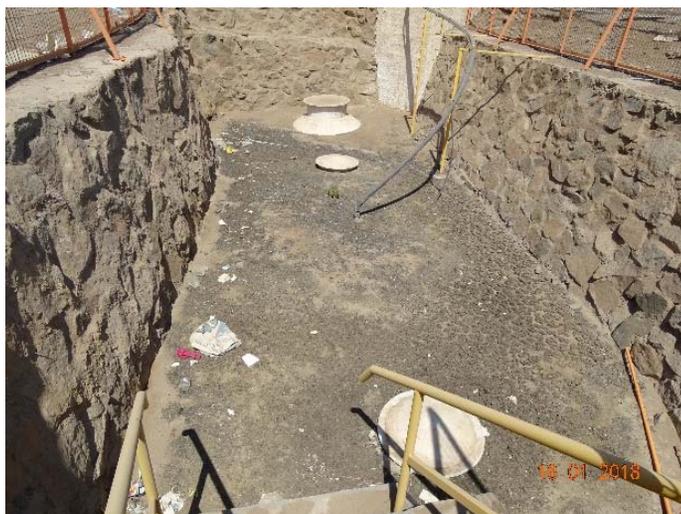
Fotografía 9

Número de hecho constatado: 3	Estación N°: 1
Exigencias:	
<p>Considerando 4.1. RCA 205-2001: <i>“Los lodos producidos serán extraídos por camiones limpiafosas de ESSAT, (± 200 kg/6 meses) y serán vertidos en el sistema de Aguas Servidas de Pozo Almonte para su disposición final”.</i></p>	
Hechos:	
<ul style="list-style-type: none"> a. Se constató la presencia de lodo seco en la superficie del terreno de fosa séptica, constatando además la inexistencia del retiro de dichos lodos. b. Se constató la inexistencia de desinfección en el área afectada por el derrame de lodos. c. Se constató la presencia de basura al interior del recinto de la fosa séptica.

Descripción medio de prueba: Vista general de fosa séptica, observándose la evidencia de rebalse constatado al momento de la actividad de inspección ambiental.

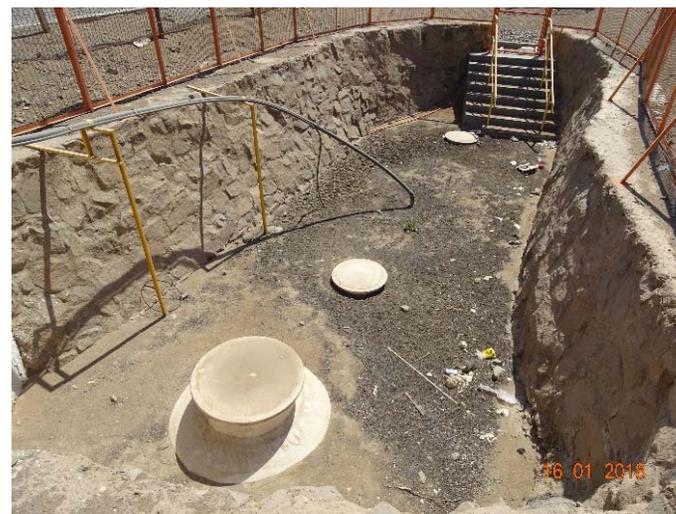
Fotografía 10

Descripción medio de prueba: Vista general de fosa séptica, observándose la evidencia de rebalse constatado al momento de la actividad de inspección ambiental.

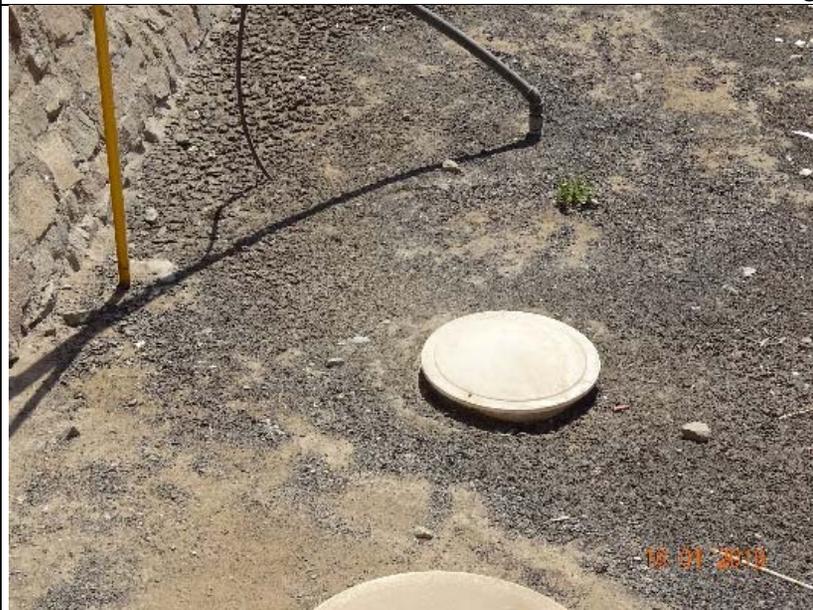
Fotografía 11

Descripción medio de prueba: Vista de detalle de fosa séptica, observándose la evidencia de rebalse constatado al momento de la actividad de inspección ambiental.

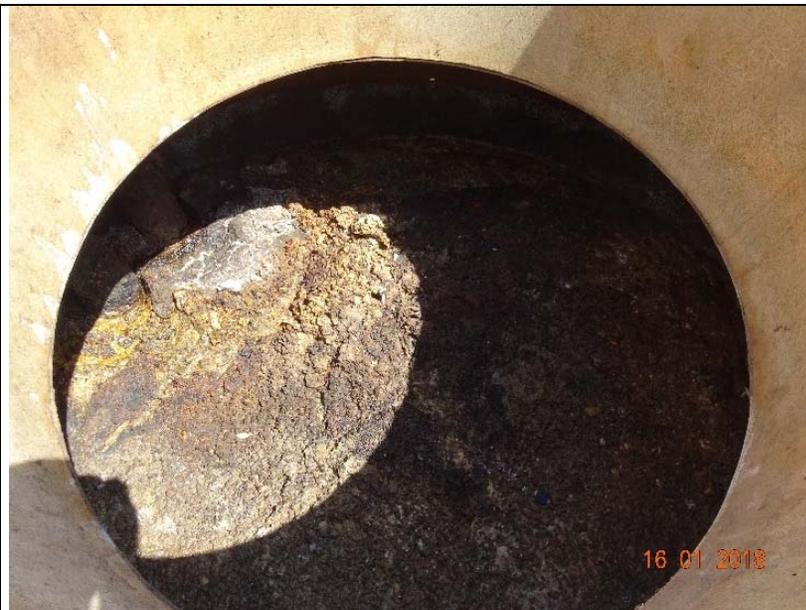
Fotografía 12

Descripción medio de prueba: Vista interior de fosa séptica

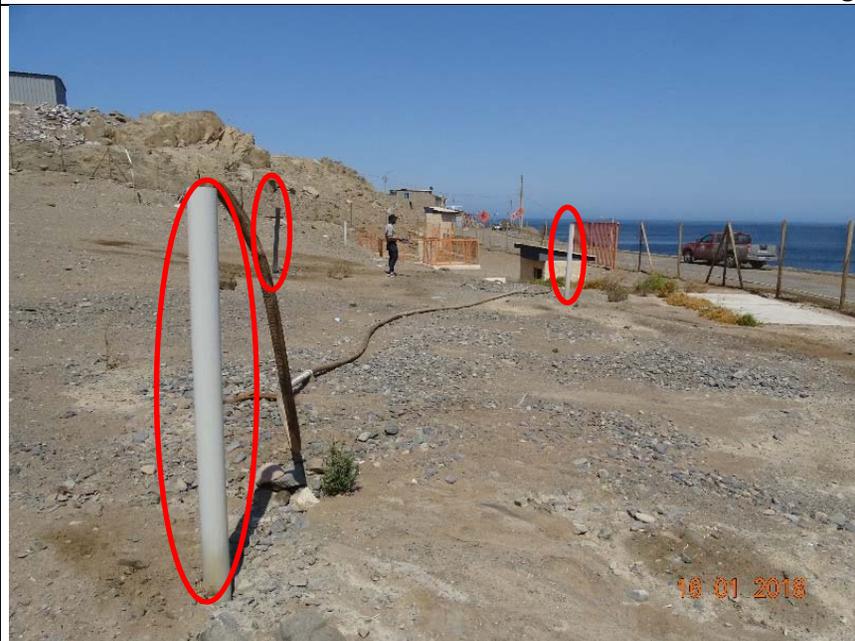
Fotografía 13

Hechos: a. Se constató la inexistencia de sistema de detección de nivel del efluente al interior de la cámara de impulsión que permita impulsar el agua hacia el estanque acumulador repartidor. b. Se constató la existencia de sistema de impulsión compuesto por tubo corrugado instalado desde el pozo de bombas hasta un tubo de ventilación (sector este de la caseta). c. Se constató la existencia de agua ingresando al sistema de impulsión. d. Se constató la existencia de sector húmedo en tramo de tubo asociado a filtraciones anteriores de agua.

Descripción medio de prueba: Vista general de tubos de ventilación, observándose además evidencia de filtración en el suelo, constatada al momento de la actividad de inspección ambiental.

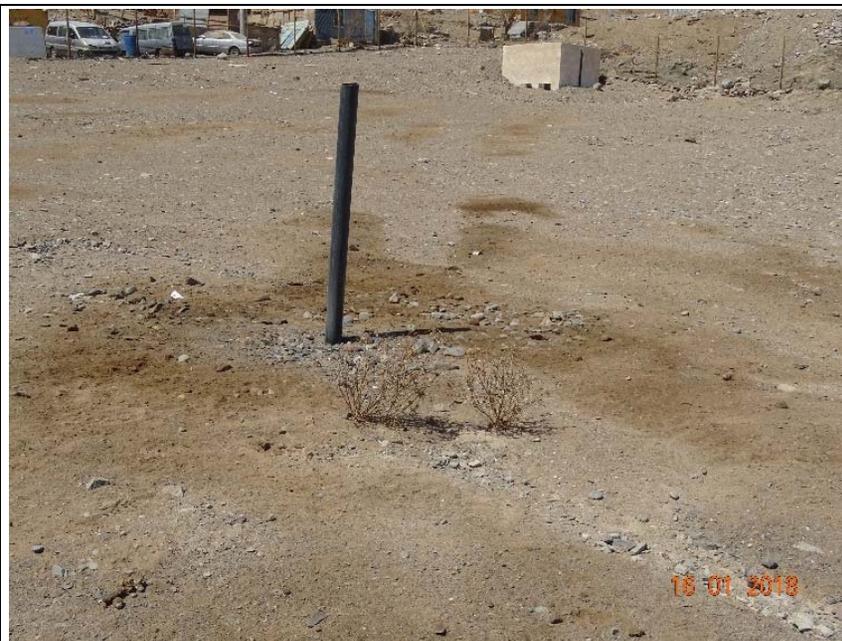
Fotografía 14

Descripción medio de prueba: Vista de detalle de tubo de ventilación, observándose además evidencia de filtración en el suelo, constatada al momento de la actividad de inspección ambiental.
