INFORME TÉCNICO DE FISCALIZACIÓN AMBIENTAL

MINISTRO HALES

DFZ-2017-550-II-RCA-IA

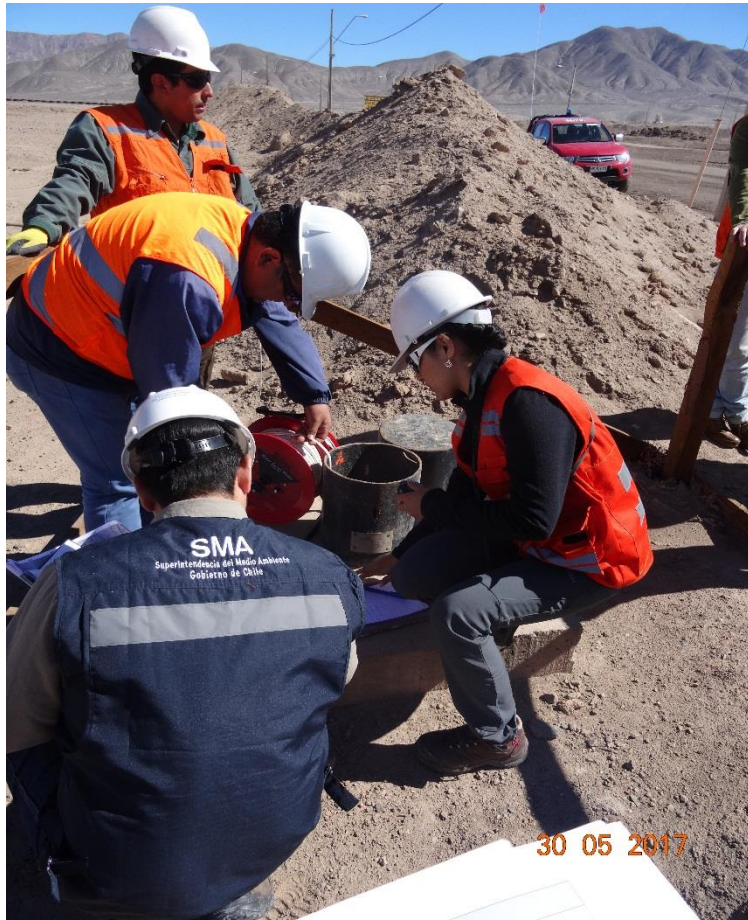
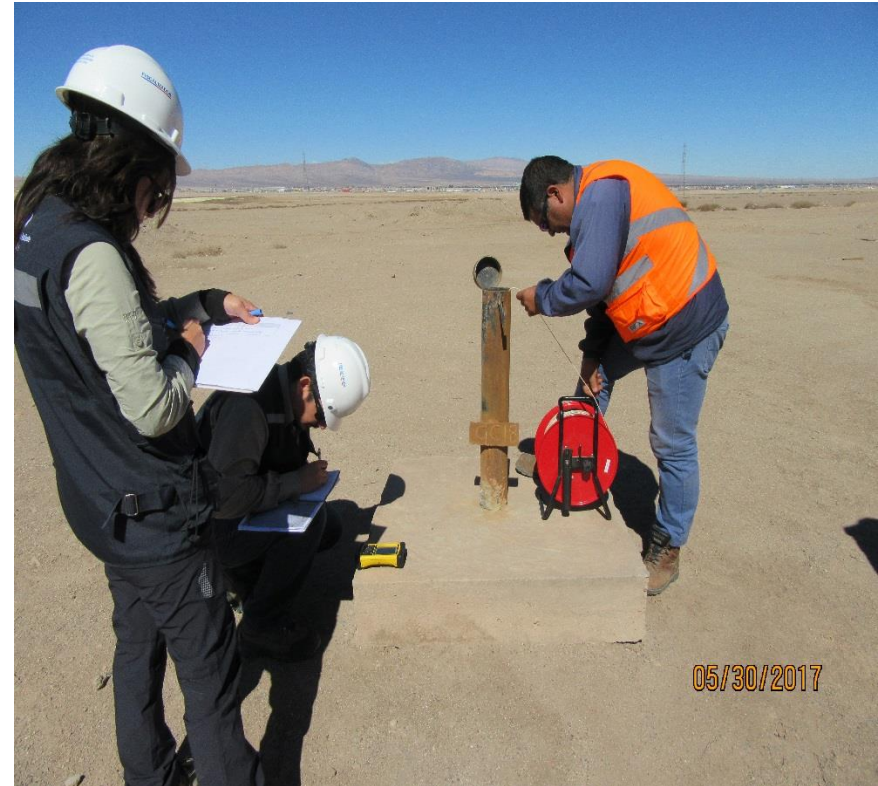
- a. Se realizaron mediciones de nivel en los pozos de observación del cono de depresión del rajo. El siguiente es el detalle de lo realizado (Fotografías 1 y 2):

Fotografía 1.	Fecha: 30-05-2017		Fotografía 2.	Fecha: 30-05-2017	
Coordenadas UTM DATUM WGS84 HUSO 19	Norte: 7.523.030	Este: 509.056	Coordenadas UTM DATUM WGS84 HUSO 19	Norte: 7.522.049	Este: 509.403
Descripción del medio de prueba: Medición de Pozo de observación PBMM-4.			Descripción del medio de prueba: Medición de Pozo de observación CC-18.

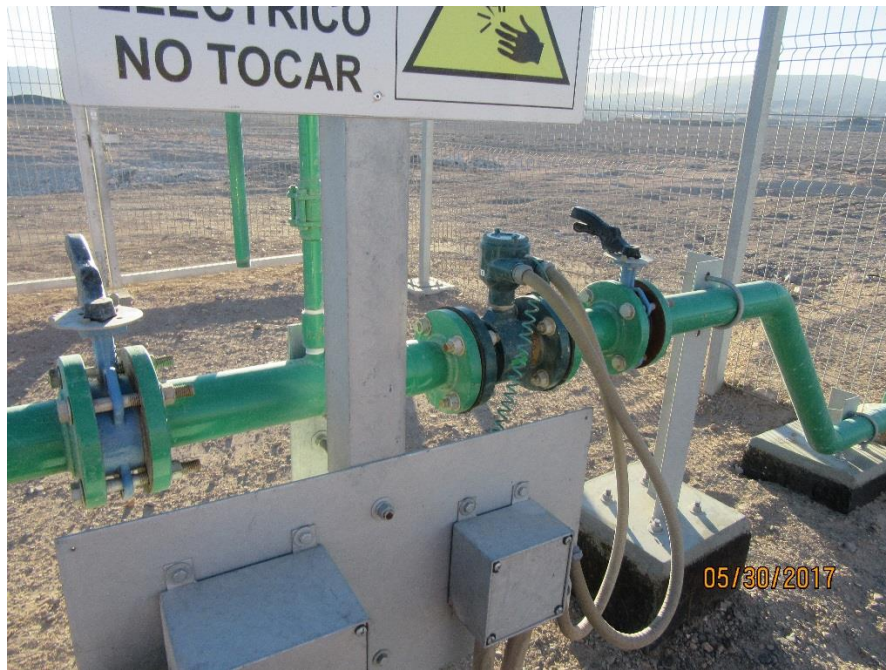
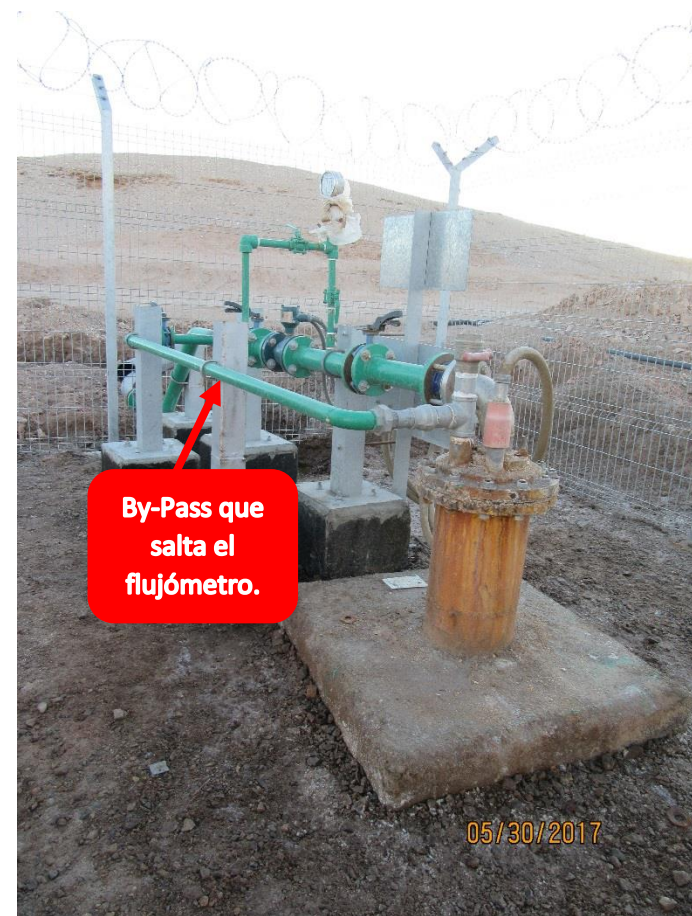
b. Se realizó mediciones en los pozos del borde del tranque. El siguiente es el detalle de lo realizado (Fotografías 3 y 4):

c. Se observó la existencia de un By-Pass en el pozo PBO-08 el cual se salta el flujómetro, el Sr. Campos indicó que se utiliza para drenar la línea en caso de reparación.

Fotografía 3.	Fecha: 30-01-2017		Fotografía 4.	Fecha: 30-01-2017	
Coordenadas UTM DATUM WGS84 HUSO 19	Norte: 7.524.296	Este: 517.769	Coordenadas UTM DATUM WGS84 HUSO 19	Norte: 7.523.241	Este: 517.700
Descripción del medio de prueba: verificación de flujómetro pozo de bombeo PBO-07.			Descripción del medio de prueba: verificación de flujómetro pozo de bombeo PBO-08, se observa By-Pass que se salta el flujómetro.

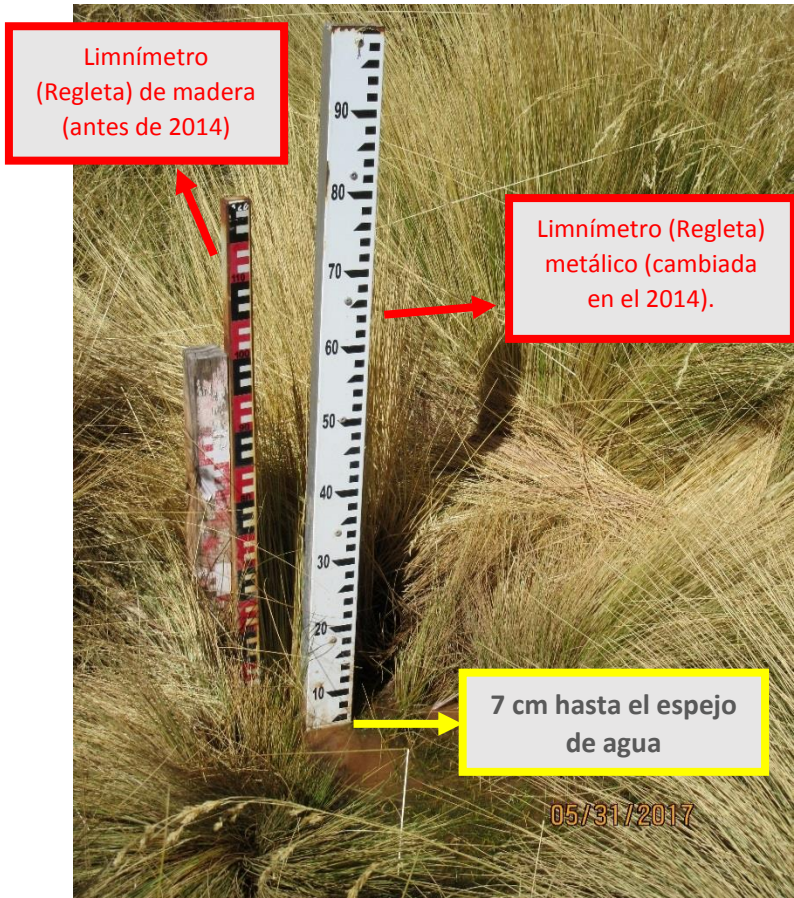
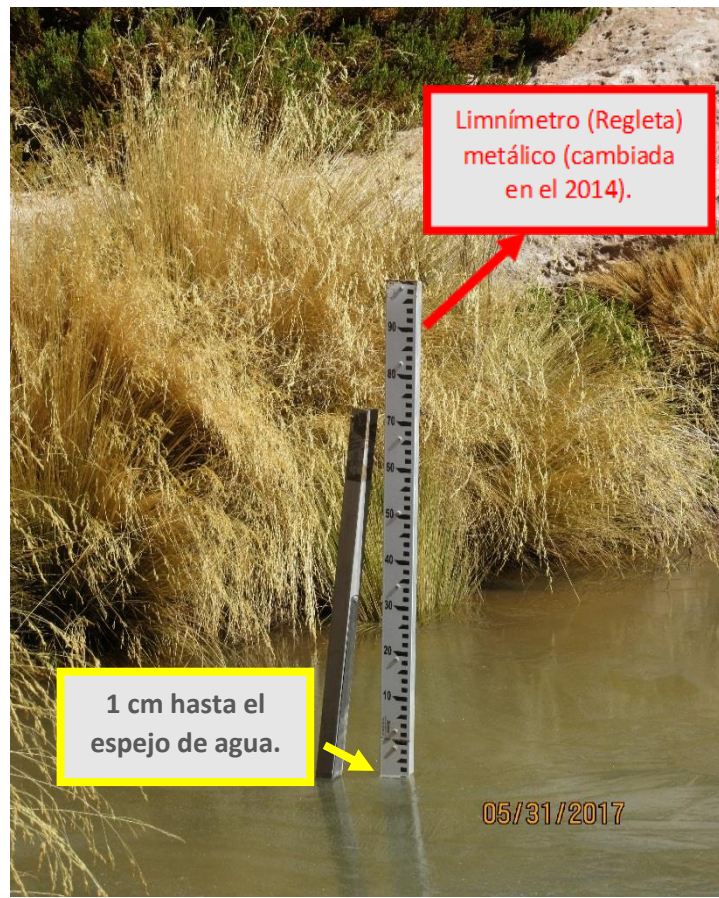
- c. Se visitó el área “sapunta 1” en donde la Srta. María Ignacia Mardones, Ingeniero Gestor DMH, indicó que el sistema de riego es a través de 5 vertientes y 3 sistemas de infiltración. Se observó un limnómetro graduado, que mide la altura del espejo de agua, y se constató que marcaba 7 cm desde el borde la de regleta hasta el espejo de agua. (Fotografía 5)

Fotografía 5.	Fecha: 31-05-2017	Fotografía 6.	Fecha: 31-05-2017
Coordenadas UTM DATUM WGS84 HUSO 19	Norte: 7.645.186 Este: 523.545	Coordenadas UTM DATUM WGS84 HUSO 19	Norte: 7.645.121 Este: 523.391
Descripción del medio de prueba: Verificación de limnómetro en "Sapunta 1"		Descripción del medio de prueba: Verificación de limnómetro en "Sapunta 2"

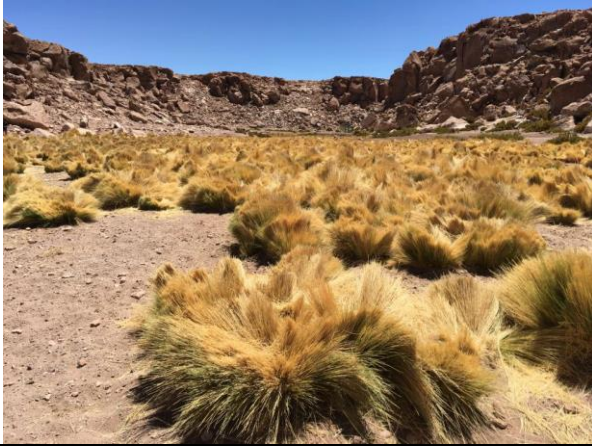
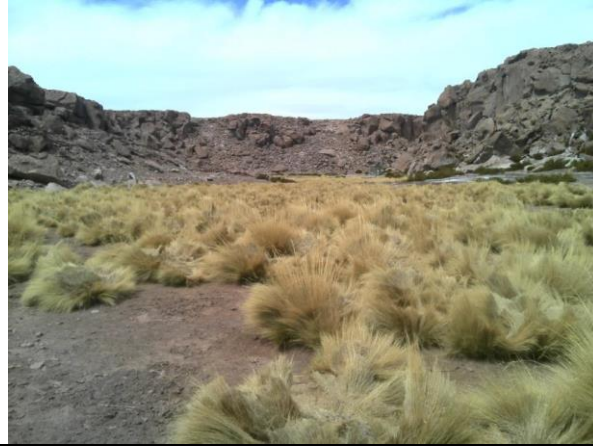
- b. Se constató el deterioro del Sistema vegetacional, saturación del sustrato y una diferencia en la cantidad de agua.
- c. Se contrastaron fotografías tomadas en la inspección con imágenes obtenidas en una actividad de inspección ambiental de ámbito sectorial, efectuada con fecha 24 de noviembre de 2017, al mismo lugar, y se corroboró la existencia de una disminución del estado de vegetación del sistema. (Fotografías 7, 8, 9 y 10)

Fotografía 7.		Fotografía 8.	
Fecha: 24-11-2016		Fecha: 02-11-2017	
Coordenadas UTM DATUM WGS84 HUSO 19	Norte: 7.526.455	Este: 509.524	Este: 509.066
Descripción del medio de prueba: Fotografía tomada desde la parte alta de la Vega, se observó vegetación pajonal hídrico en condiciones de rastrojo.		Descripción del medio de prueba: Fotografía tomada desde la parte alta de la vega, se evidenció sectores con mantillo.

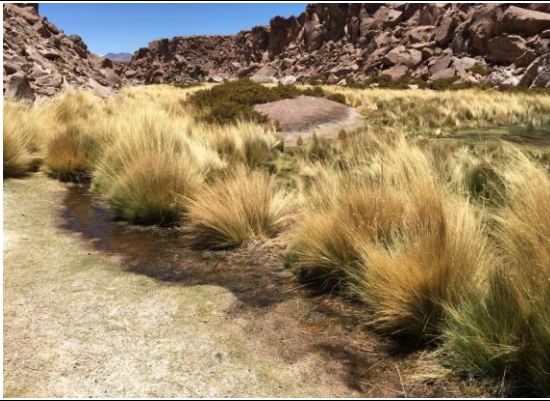
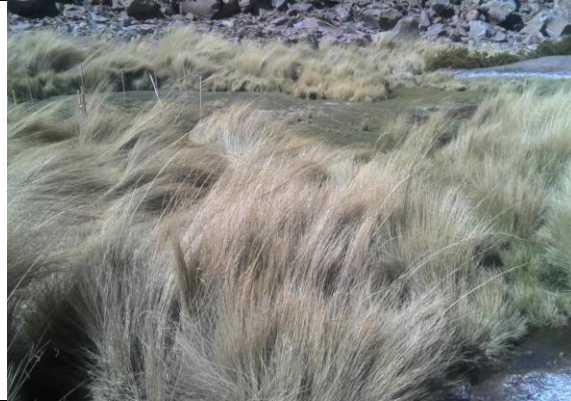
Fotografía 9.		Fotografía 10.	
Fecha: 24-11-2016		Fecha: 02-11-2017	
Coordenadas UTM DATUM WGS84 HUSO 19	Norte: 7.645.161	Este: 523.740	Este: 523.742
Descripción del medio de prueba: Fotografía tomada en la parte central de la vega ubicación Norte con mayor condición hidromorfica del sector y una situación de rastrojo firme y compacto.		Descripción del medio de prueba: Fotografía tomada en la parte central de la vega ubicación Sur, con observación de afloramientos salinos.

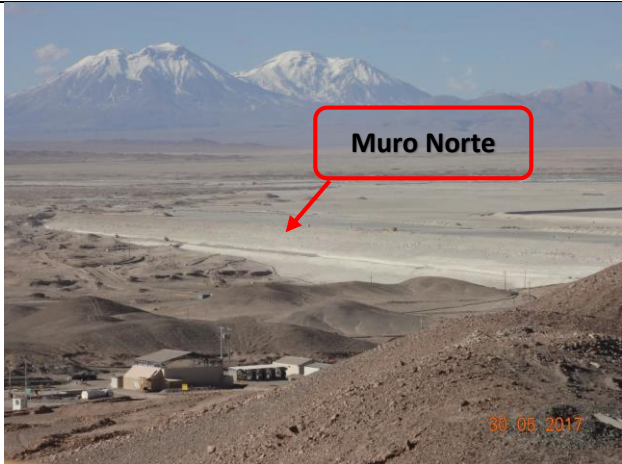
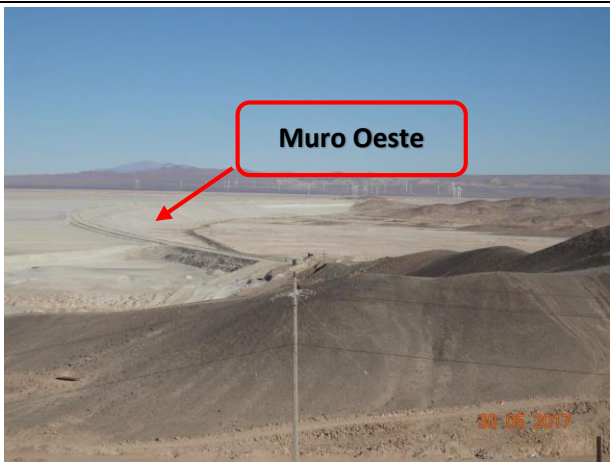
Fotografía 11.	Fecha: 30-05-2017	Fotografía 12.	Fecha: 30-05-2017
Coordenadas UTM DATUM WGS84 HUSO 19	Norte: 7.526.438 Este: 518.021	Coordenadas UTM DATUM WGS84 HUSO 19	Norte: 7.526.438 Este: 518.021
Descripción del medio de prueba: Tranque de Relaves Talabre, viste al Muro Norte.		Descripción del medio de prueba: Tranque de Relaves Talabre, viste al Muro Norte.

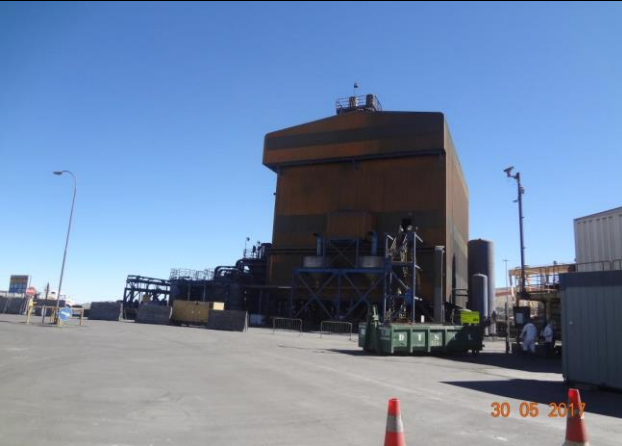
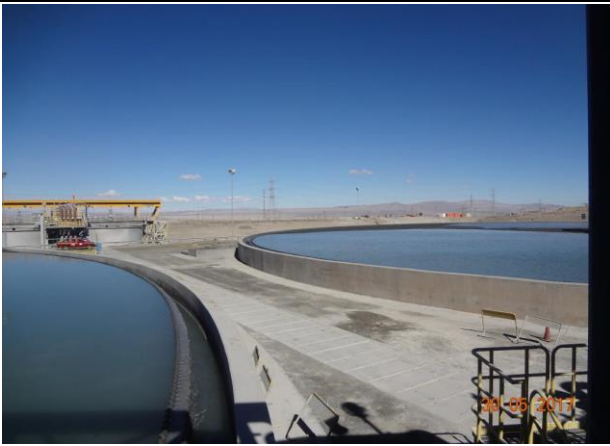
Fotografía 13	Fecha: 30-05-2017	Fotografía 14	Fecha: 30-05-2017
Coordenadas UTM DATUM WGS84 HUSO 19	Norte: 7.528.457 Este: 511.350	Coordenadas UTM DATUM WGS84 HUSO 19	Norte: 7.528.457 Este: 511.350
Descripción del medio de prueba: Edificio de filtrado.		Descripción del medio de prueba: Espesadores de relave.

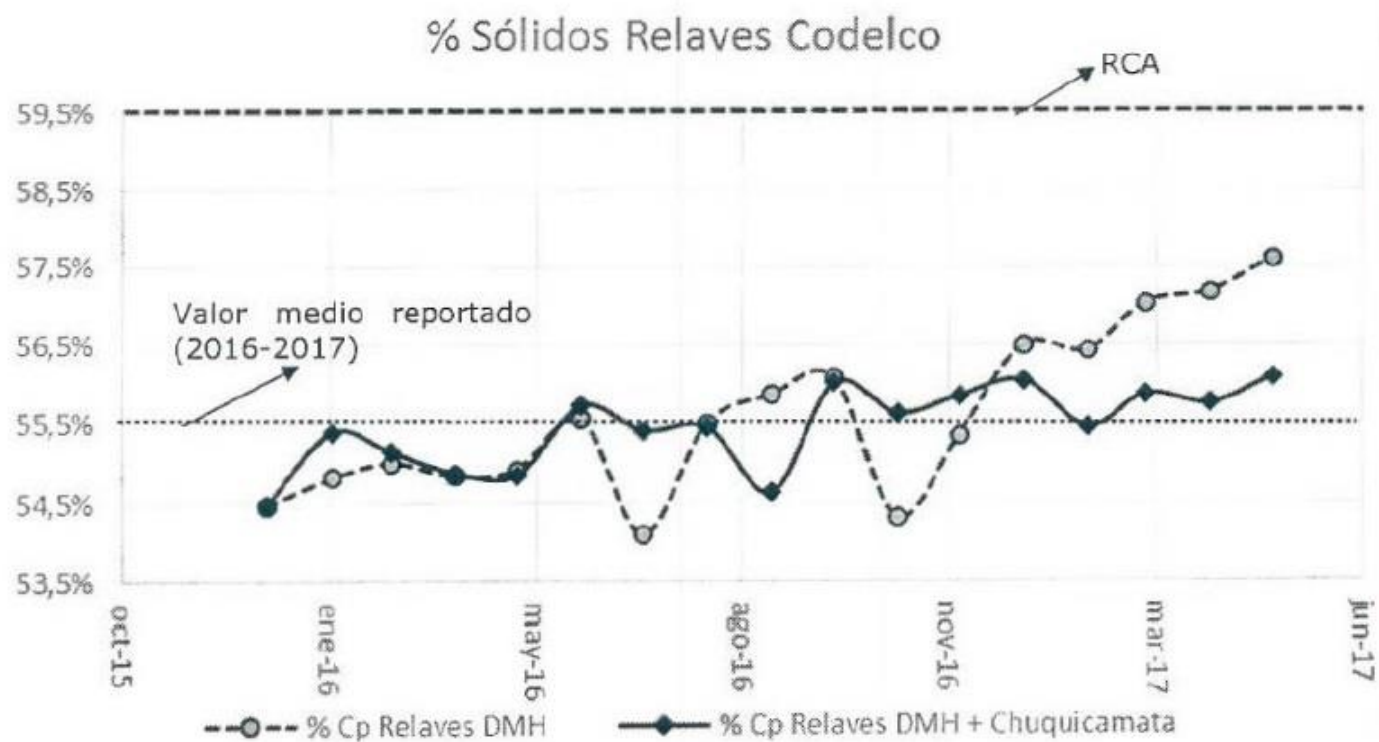
Figura 9

- a. De acuerdo a la información reportada por el titular, se observó que la fracción sólida en peso de los relaves (%), tanto los provenientes de la División Ministro Hales (media 2016-2017 igual a 55,6%), así como, aquellos mezclados (DMH + Chuquicamata media 2016-2017 igual a 55,6%), son menores a la media de espesamiento comprometida en la RCA, la cual debería estar en torno al 59,5%. (Figura 9)

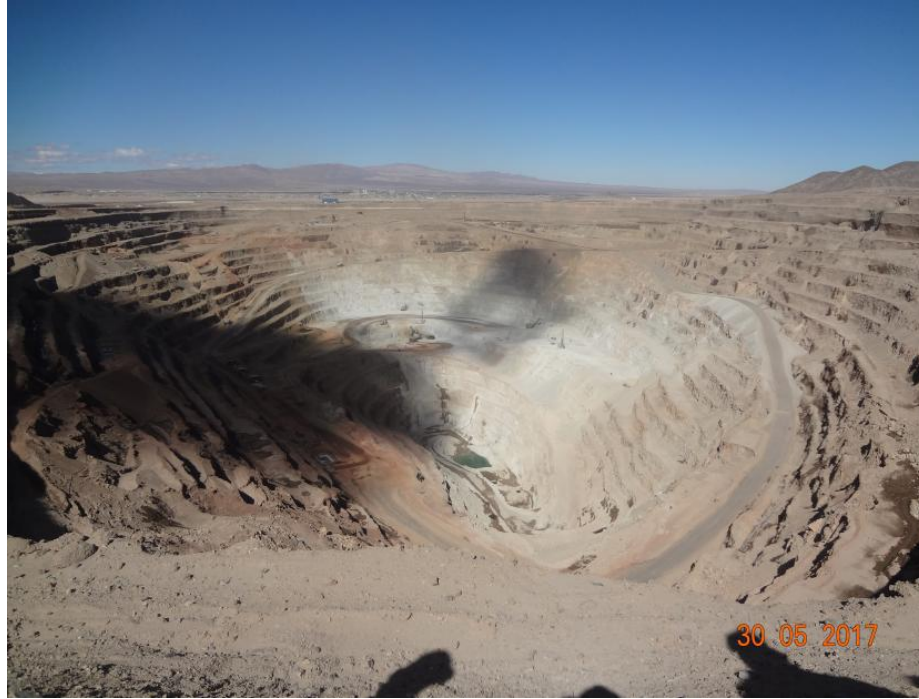
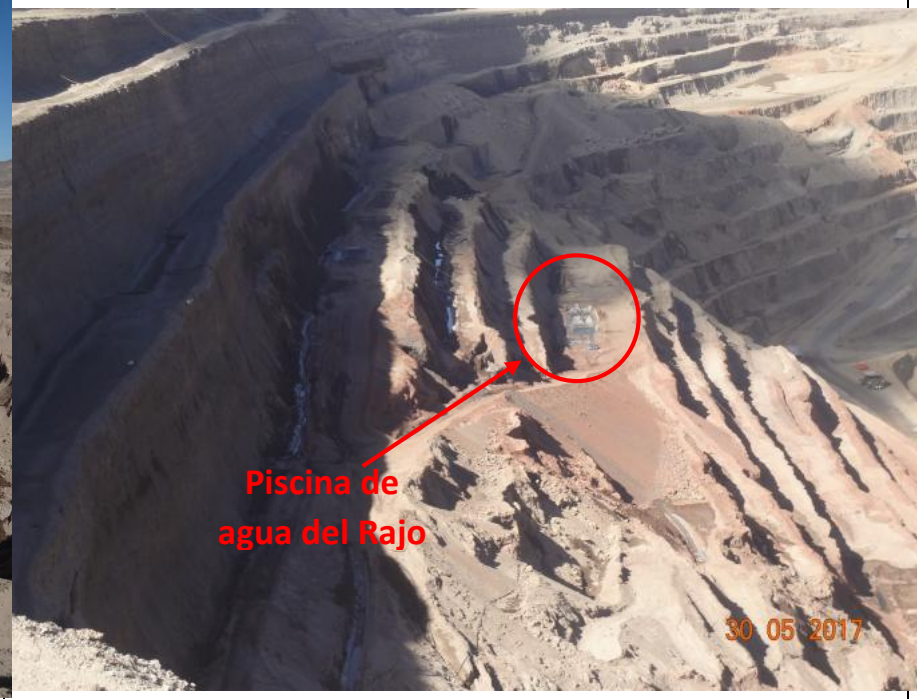
Fotografía 14.	Fecha: 30-05-2017		Fotografía 15.	Fecha: 30-05-2017	
Coordenadas UTM DATUM WGS84 HUSO 19	Norte: 7.526.115	Este: 509.105	Coordenadas UTM DATUM WGS84 HUSO 19	Norte: 7.526.115	Este: 509.105
Descripción del medio de prueba: Panorámica del rajo de explotación DMH.			Descripción del medio de prueba: Pared este del rajo, visualización de las piscinas de almacenamiento de agua del rajo.

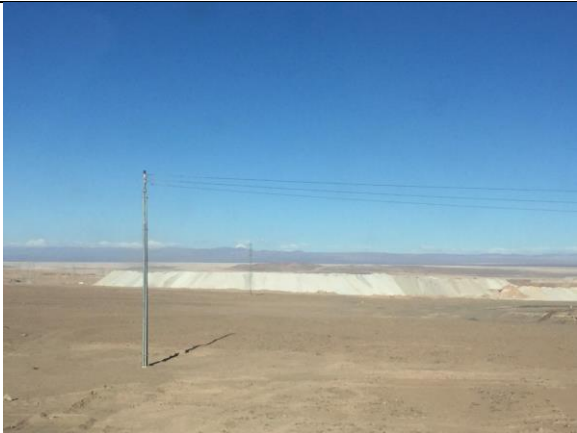
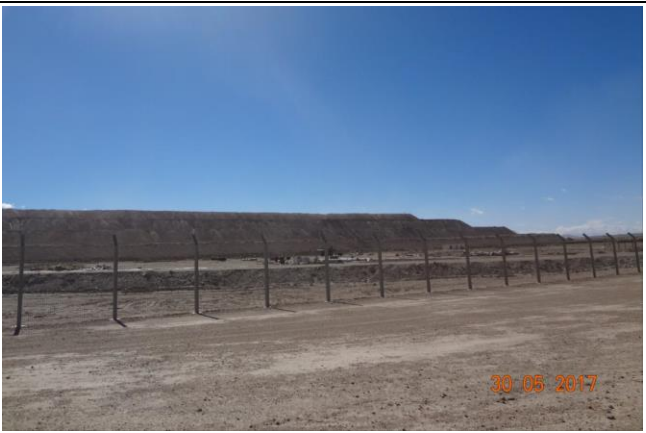
Fotografía 16.		Fecha: 30-05-2017		Fotografía 17.		Fecha: 30-05-2017	
Coordenadas UTM DATUM WGS84 HUSO 19		Norte: 7.526.568	Este: 509.066	Coordenadas UTM DATUM WGS84 HUSO 19		Norte: 7.526.568	Este: 509.066
Descripción del medio de prueba: Depósito de Sulfuros de Baja Ley.				Descripción del medio de prueba: Pila estática de Lixiviación.

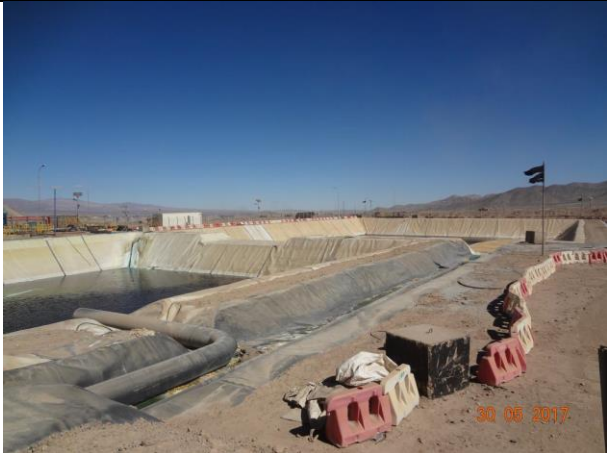
Fotografía 18.		Fecha: 30-05-2017					
Coordenadas UTM DATUM WGS84 HUSO 19		Norte: 7.526.227	Este: 510.163				
Descripción del medio de prueba: Piscinas de soluciones del proceso de lixiviación.
