## INFORME DE FISCALIZACIÓN AMBIENTAL

PTAS MALALHUE

DFZ-2018-835-XIV-RCA-IA

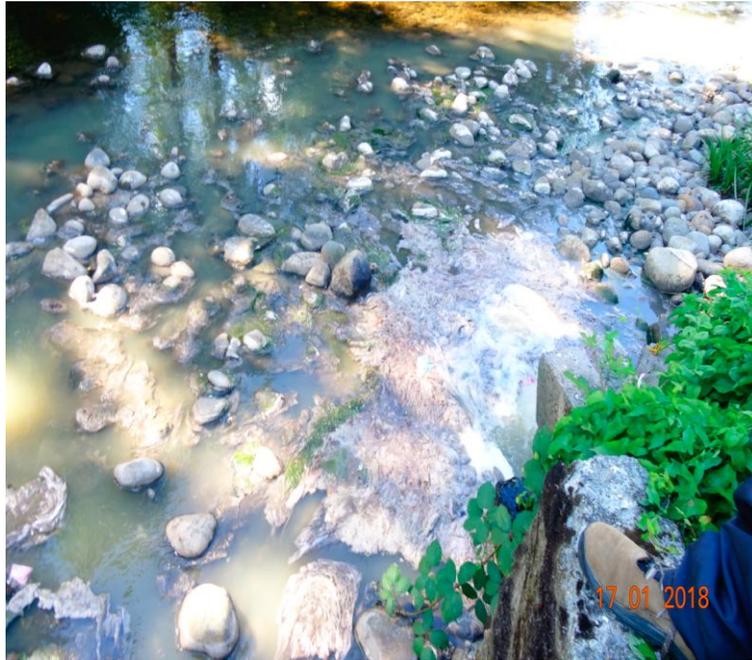
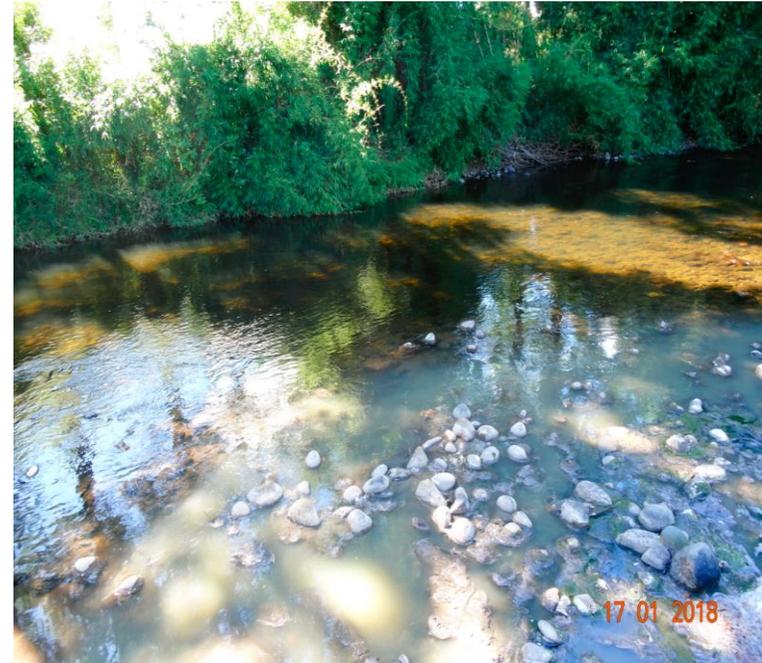
- Se observa descarga de aguas servidas superficial, activa, directamente al río Leufucade. El punto de descarga está señalado con las debidas coordenadas en acta de fiscalización.
- En el lugar de la descarga se produce apozamiento en el río, además de alta presencia de sólidos, tales como bolsas plásticas, papeles, plásticos y otros. Ello evidencia que no hay control o separación de sólidos en la planta de tratamiento.
- Existe una clara diferencia en la tonalidad del agua, tanto aguas arriba de la descarga, como en el sector mismo de la descarga con el resto del río. Alrededor de la descarga se observa aguas turbias, de tonalidad opaca que refleja ingreso directo de aguas servidas sin decantación o con muy bajo tratamiento.
- En el sector de la descarga hay presencia de olores ofensivos, de tonalidad de lodos, y aguas servidas.

<b>Fotografía 1.</b>		<b>Fecha:</b> 17 de enero 2018		<b>Fotografía 2.</b>		<b>Fecha:</b> 17 de enero 2018.-	
<b>Coordenadas DATUM WGS84 HUSO 18</b>	<b>Coordenada Norte:</b> 5.620.500	<b>Coordenada Este:</b> 712.598	<b>Coordenadas DATUM WGS84 HUSO 18</b>	<b>Coordenada Norte:</b> 5.620.496	<b>Coordenada Este:</b> 712.571		
<b>Descripción medio de prueba:</b> Descarga en río Leufucade con apozamiento, y residuos sólidos, bolsas plásticas, papeles etc. Alta presencia de olores.				<b>Descripción medio de prueba:</b> La foto da cuenta del cambio de tonalidad del río en el sector de la descarga.

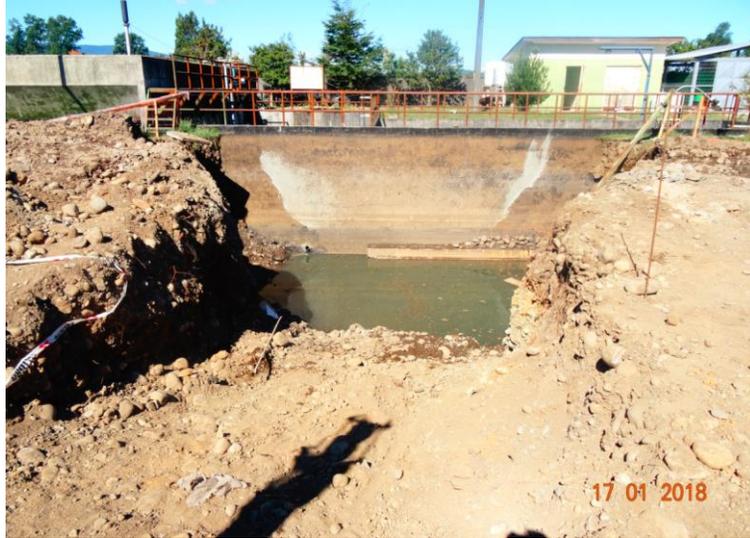
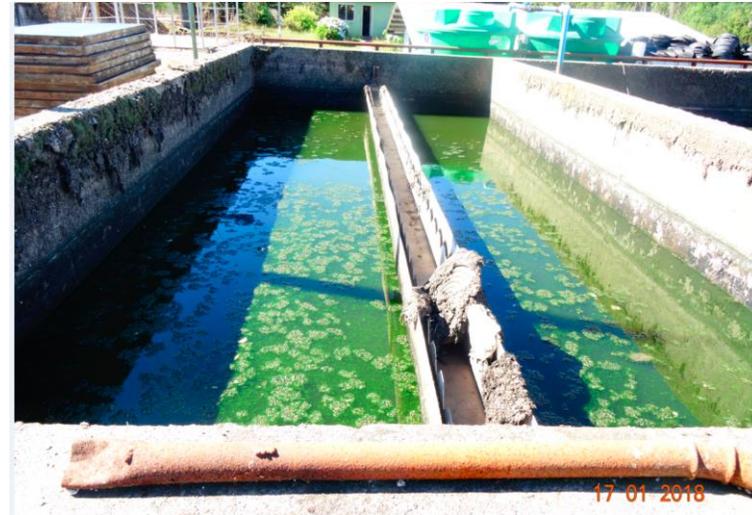
- Al momento de la inspección, se observa un socavón en el suelo, aledaño al estanque primario (pero dentro del recinto de la planta). Aún se observa apozamiento de aguas servidas. Señalan que desde la mañana se estuvo trabajando con motobombas para extraer las aguas servidas, y derivarlas a la descarga, nuevamente sin ningún tipo de tratamiento. En el sector se observa incluso que se cayó un poste del alumbrado de la planta, lo que da cuenta de la magnitud del socavón.

<b>Fotografía 1.</b>		<b>Fecha:</b> 17 de enero 2018		<b>Fotografía 2.</b>		<b>Fecha:</b> 17 de enero 2018.-	
<b>Coordenadas DATUM WGS84 HUSO 18</b>		<b>Coordenada Norte:</b> 5.620.500	<b>Coordenada Este:</b> 712.598	<b>Coordenadas DATUM WGS84 HUSO 18</b>		<b>Coordenada Norte:</b> 5.620.496	<b>Coordenada Este:</b> 712.571
<b>Descripción medio de prueba:</b> Socavón, y derrame de aguas servidas lado clarificador primario.				<b>Descripción medio de prueba:</b> Sedimentador colmatado, que da cuenta de aguas servidas estancas, sin tratar desde tiempo indeterminado.

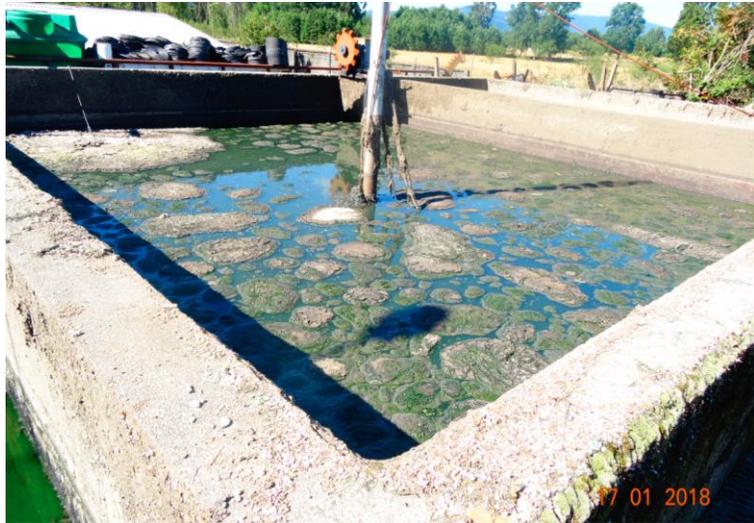
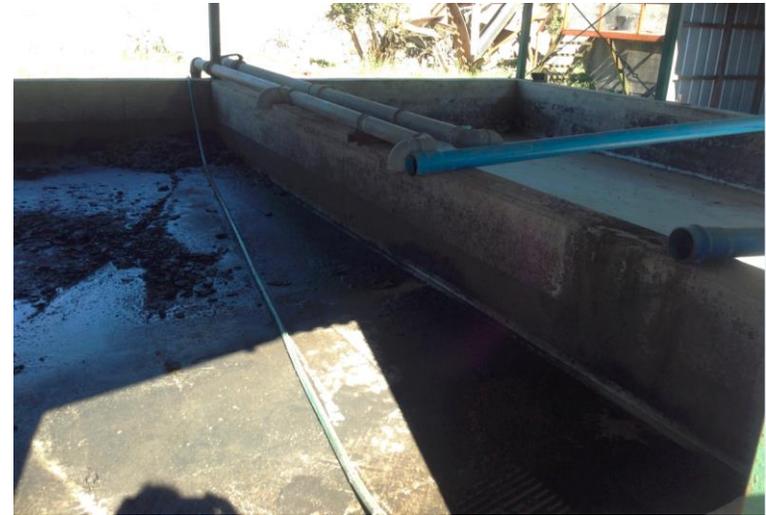
- Revisado el sistema las piscinas de tratamiento biológico, éstas dan cuenta de aguas estancas, verdosas en su superficie lo que evidencia que no han sido operadas en bastante tiempo. Tampoco se observan lodos en estado de deshidratación, acumulación de estos para su próximo retiro, o alguna otra acción.

<b>Fotografía 1.</b>		<b>Fecha:</b> 17 de enero 2018		<b>Fotografía 2.</b>		<b>Fecha:</b> 17 de enero 2018.-	
<b>Coordenadas DATUM WGS84 HUSO 18</b>		<b>Coordenada Norte:</b> 5.620.500	<b>Coordenada Este:</b> 712.598	<b>Coordenadas DATUM WGS84 HUSO 18</b>		<b>Coordenada Norte:</b> 5.620.496	<b>Coordenada Este:</b> 712.571
<b>Descripción medio de prueba:</b> Tratamiento biológico también colmatado, sin actividad desde tiempo indeterminado.				<b>Descripción medio de prueba:</b> Lecho de secado de lodos, sin presencia de lodos.

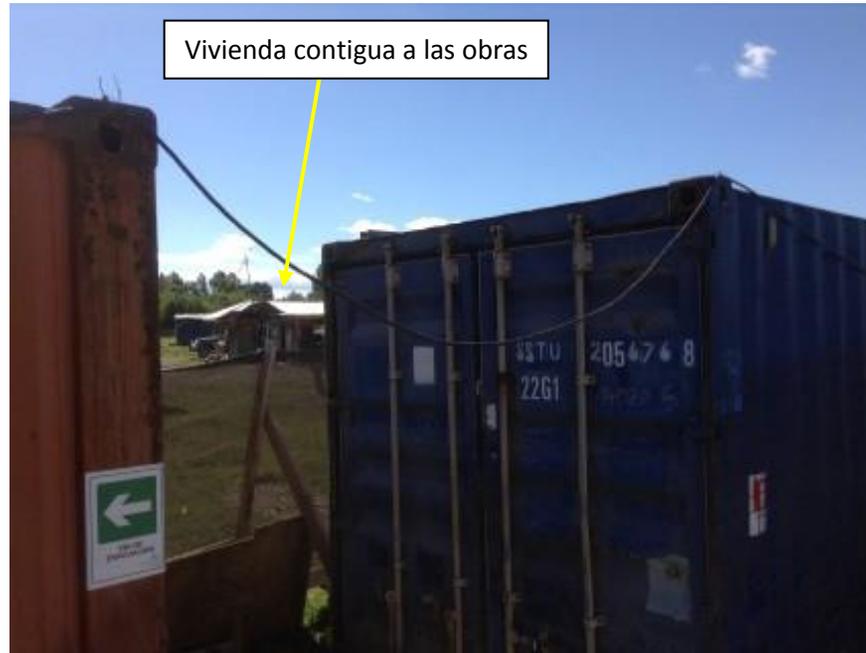
**Fotografía 3.**

**Descripción medio de prueba:** Se observa vivienda habitacional a 22 metros del cerco. Producto de la mala o nula operación de la planta la familia se ha visto constantemente afectada por malos olores.

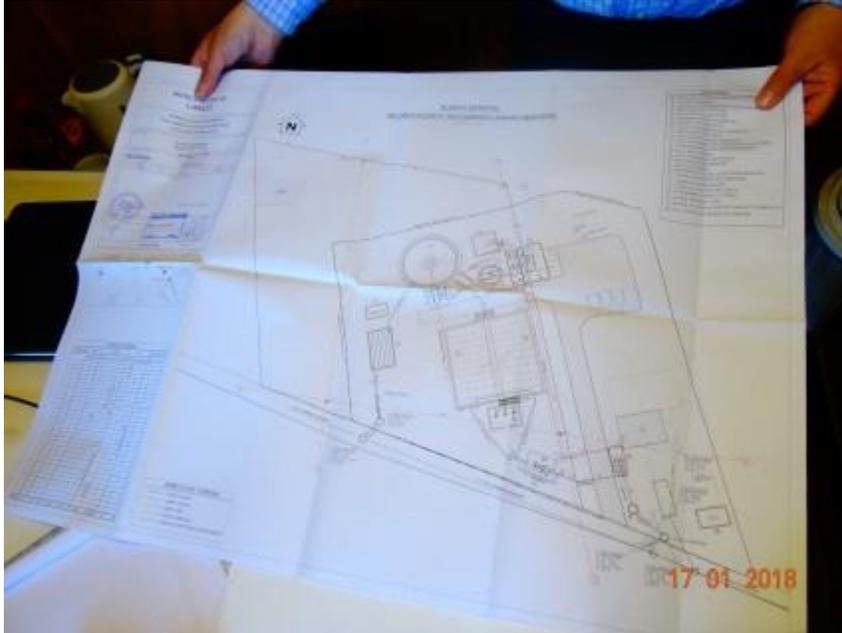
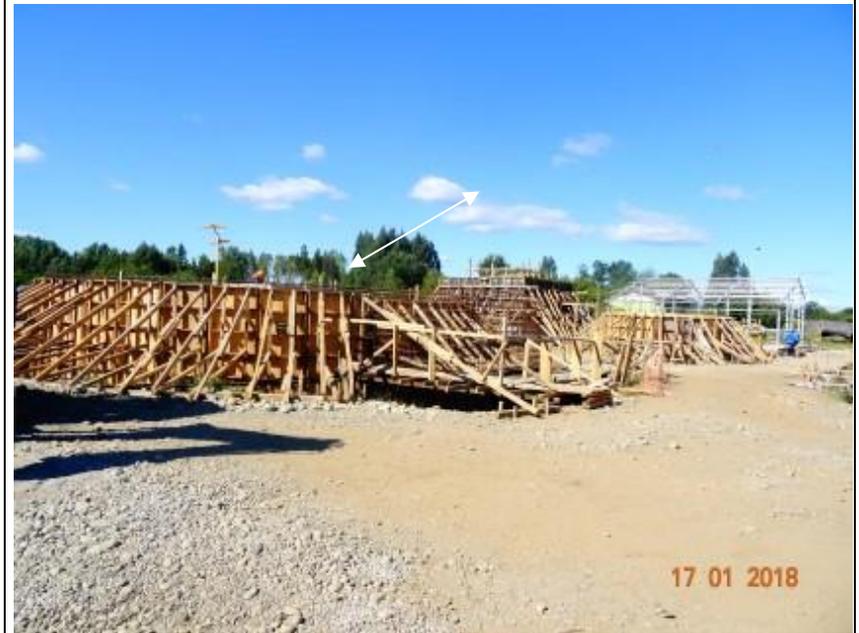
<b>Fotografía 4.</b>		<b>Fecha:</b> 17-1-2018		<b>Fotografía 5.</b>		<b>Fecha:</b> 17-1-2018	
<b>Coordenadas DATUM WGS84 HUSO 18</b>	<b>Coordenada Norte:</b> 5.620.393	<b>Coordenada Este:</b> 712.952		<b>Coordenadas DATUM WGS84 HUSO 18</b>	<b>Coordenada Norte:</b> 5.620.393	<b>Coordenada Este:</b> 712.952	
<b>Descripción medio de prueba:</b> Planos nueva construcción de Planta de Tratamiento				<b>Descripción medio de prueba:</b> Clarificador y otras obras en construcción de la nueva planta de tratamiento. Estado de avance un 45% según encargado del proyecto.
