INFORME DE FISCALIZACIÓN AMBIENTAL

PROGRAMA DE CUMPLIMIENTO

COEMIN

DFZ-2016-2989-III-PC-IA

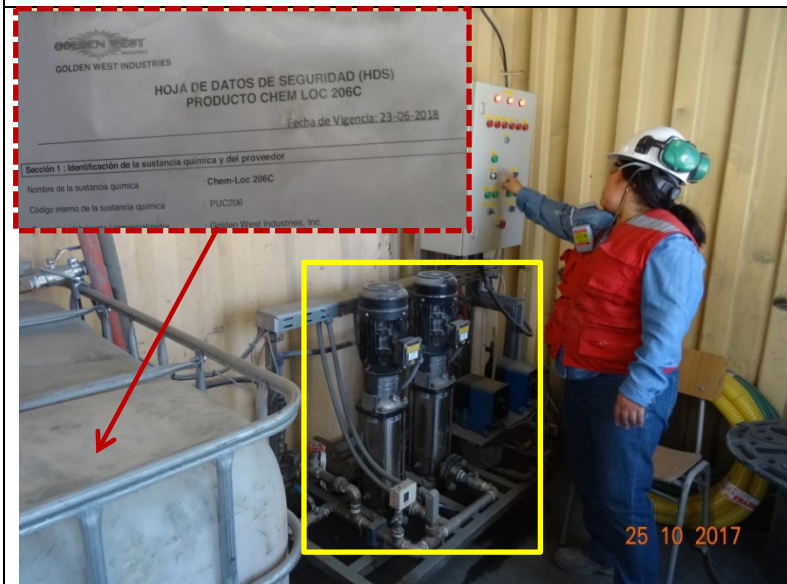
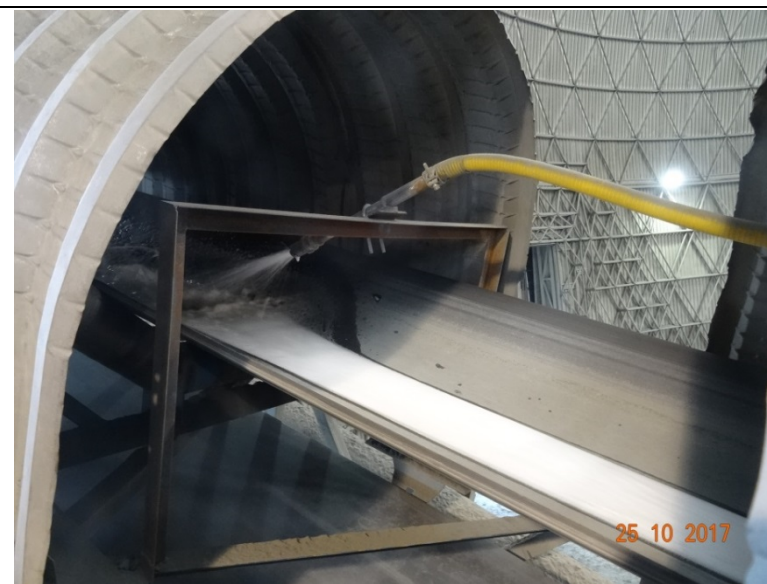
Fotografía 3.	Fecha: 25-10-2017		Fotografía 4.	Fecha: 25-10-2017	
Coordenadas DATUM WGS84 HUSO 19S	Coordenada Norte: 6.949.360	Coordenada Este: 376.906	Coordenadas DATUM WGS84 HUSO 19S	Coordenada Norte: 6.949.400	Coordenada Este: 376.912
Descripción medio de prueba: Sistema de rociado de control de polvo mediante espuma ubicado dentro de oficina container, el cual cuenta con bins plásticos (flecha roja) en cuyo interior se acumula espumante supresor de polvo Chem Loc 206C según hoja de seguridad (imagen ampliada) y agua, lo cual se inyecta a dos bombas (recuadro amarillo), una de agua y otra dosificadora, las cuales dirigen la espuma a las correas transportadoras N°1 y N°3.			Descripción medio de prueba: Correa transportadora N° 1 con sistema de rociado de control de polvo operativo al momento de la inspección (por solicitud).

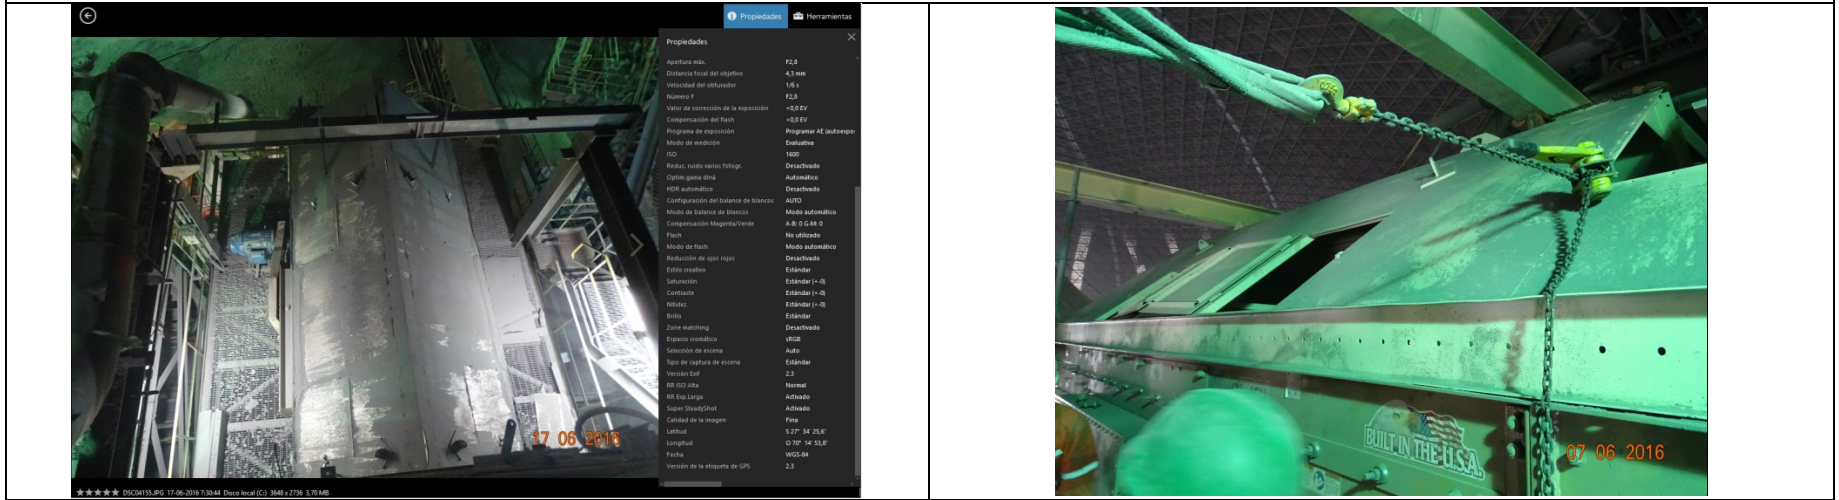
Descripción medio de prueba: Encapsulamiento de harnero 140 de planta de chancado N° 1 (con fecha 17.06.2016).

Descripción medio de prueba: Encapsulamiento de harnero 135 de planta de chancado N° 1 (con fecha 7.06.2016)

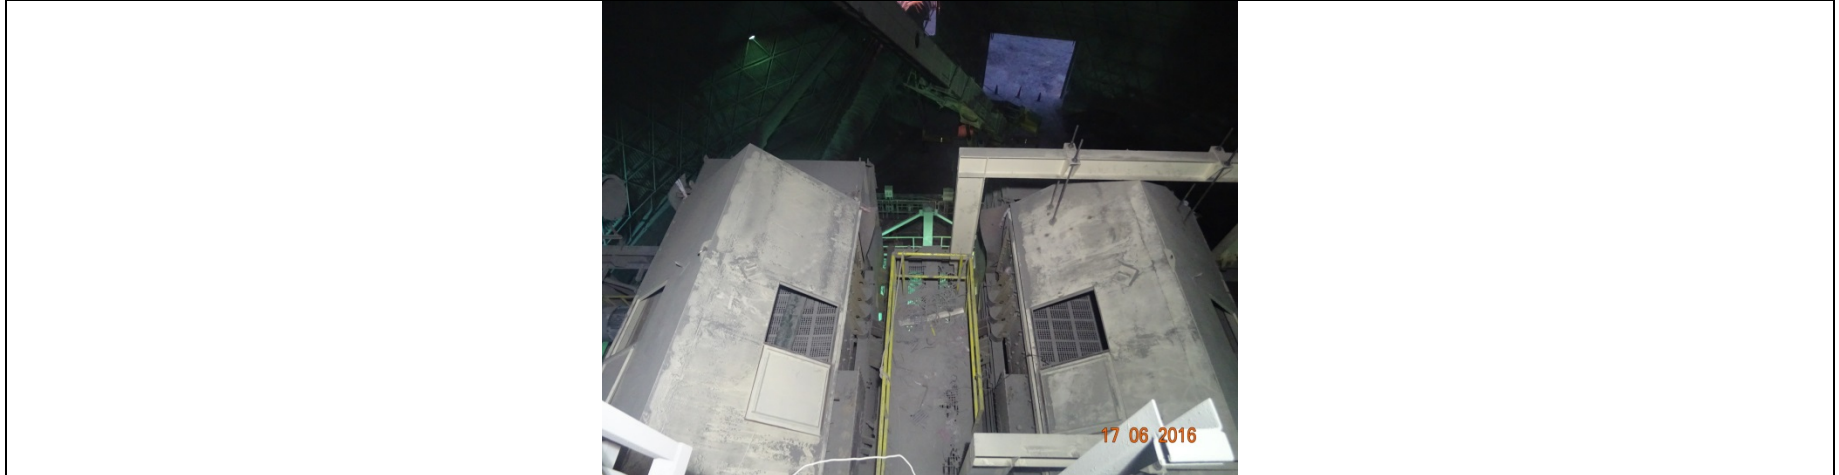
Registro 5. Fuente: Carta Titular N°21/2016 con reporte trimestral N°1 del programa de cumplimiento, de fecha 05.08.2016.

Descripción medio de prueba: Encapsulamiento de harneros de planta de chancado N° 2 (17.06.2016).

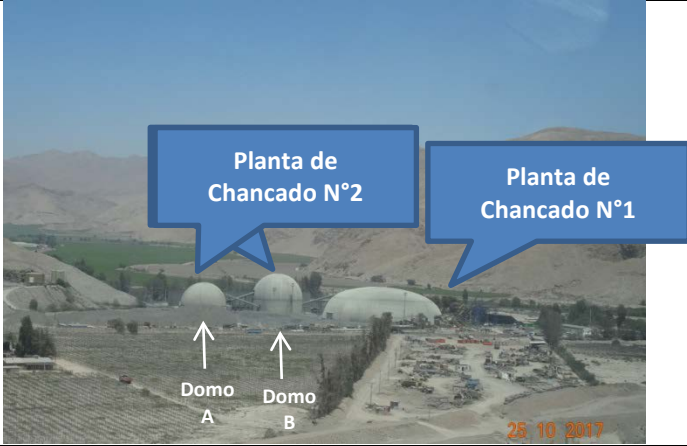
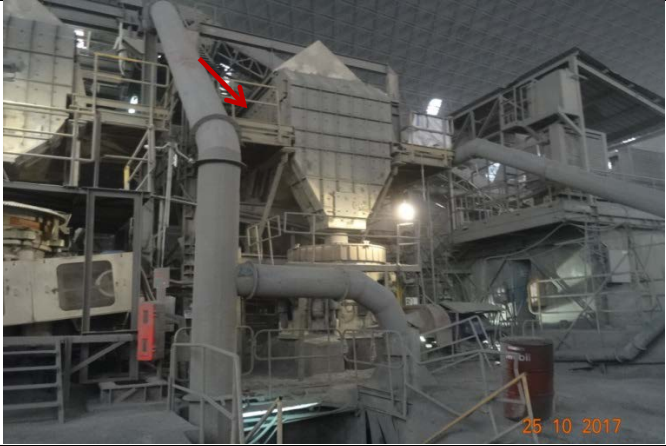
Fotografía 5.	Fecha: 25-10-2017	Fotografía 6.	Fecha: 25-10-2017		
Coordenadas DATUM WGS84 HUSO 19S	Coordenada Norte: 6.950.239	Coordenada Este: 377.175	Coordenadas DATUM WGS84 HUSO 19S	Coordenada Norte: 6.949.414	Coordenada Este: 376.774
Descripción medio de prueba: Vista general de planta, donde se observa planta de chancado N° 1 completamente encapsulada en un domo y planta de chancado N° 2, consistente en dos domos (Domo A y Domo B) que encapsulan el proceso de chancado.		Descripción medio de prueba: Vista general de chancadores en planta de chancado N° 1. Se observa que sobre chancador se encuentra harnero encapsulado (flecha roja).

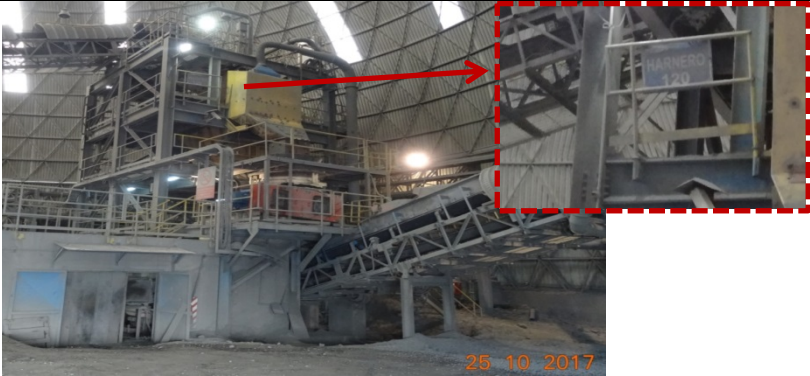
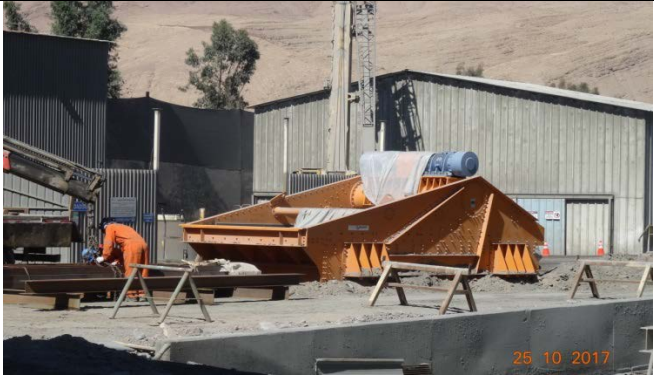
Fotografía 7.	Fecha: 25-10-2017	Fotografía 8.	Fecha: 25-10-2017		
Coordenadas DATUM WGS84 HUSO 19S	Coordenada Norte: 6.949.392	Coordenada Este: 376.900	Coordenadas DATUM WGS84 HUSO 19S	Coordenada Norte: 6.949.346	Coordenada Este: 376.807

Descripción medio de prueba: Vista general de chancador en Domo A de Planta de Chancado N° 2, donde sobre él se encuentra harnero 120 (Ver imagen ampliada), el cual no se encontraba en funcionamiento al momento de la inspección y se encuentra en proceso de cambio y mejoramiento.		Descripción medio de prueba: Sector externo de Domo A, en planta de chancado N°1 donde se observa un harnero nuevo en labores de montaje.

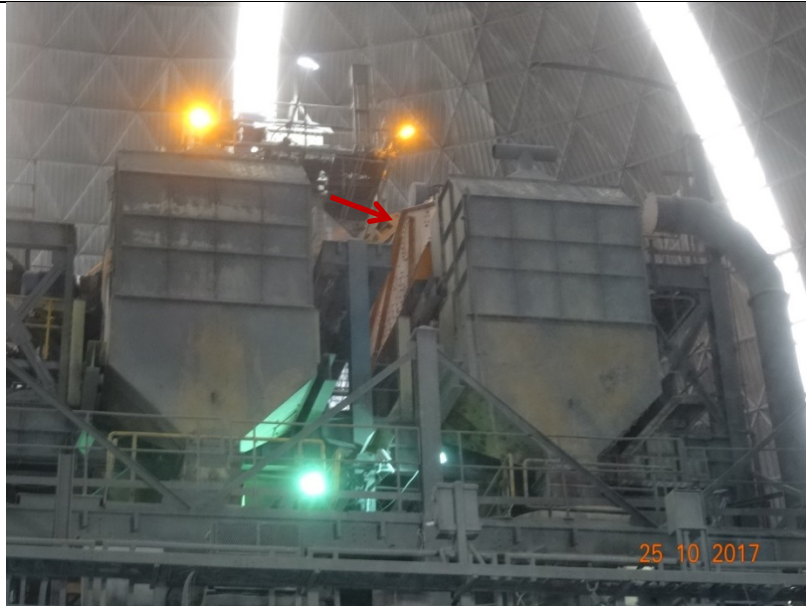
Fotografía 9.	Fecha: 25-10-2017	
Coordenadas DATUM WGS84 HUSO 19S	Coordenada Norte: 6.949.376	Coordenada Este: 376.852
Descripción medio de prueba: Vista general de chancadores en Domo B de Planta de Chancado N° 2, donde sobre él se encuentra harnero (flecha roja) el cual se encuentra encapsulado.

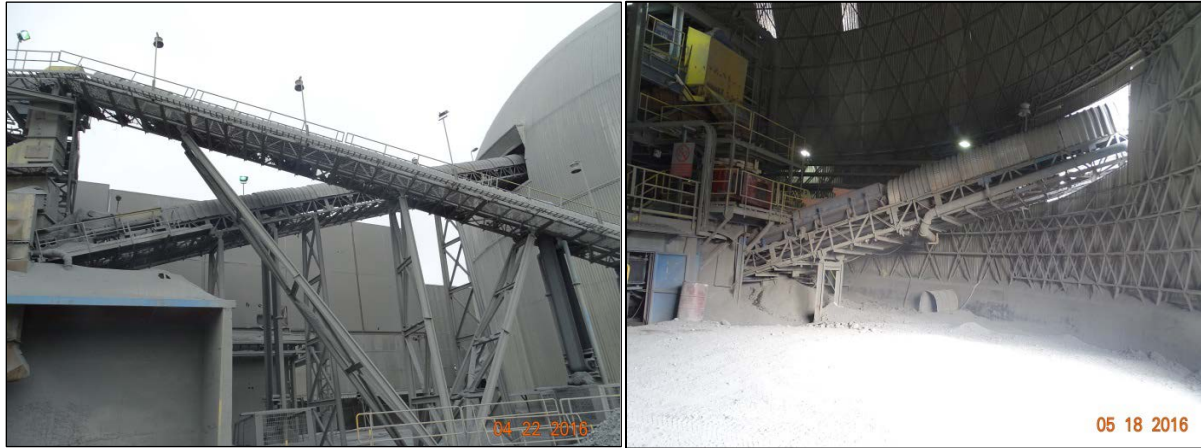
Registro 6.	Fuente: Carta Titular N°21/2016 con reporte trimestral N°1 del programa de cumplimiento, de fecha 05.08.2016.
Descripción medio de prueba: Encapsulamiento total de correa transportadora N° 3 (fotografías de fecha 22-04-2016 y 18-05-2016).

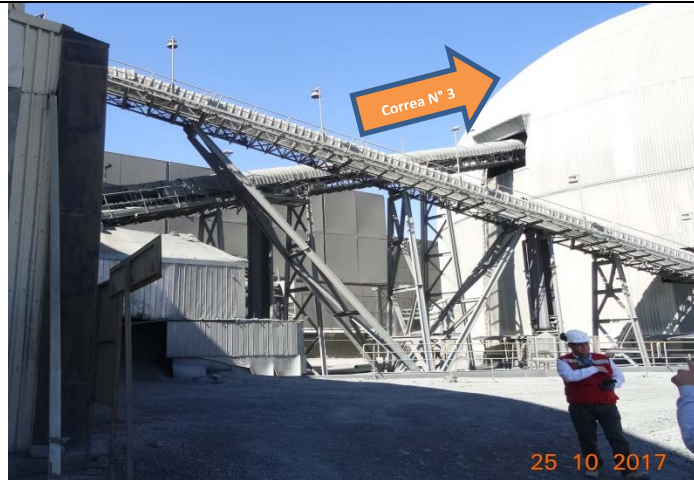
Fotografía 10.	Fecha: 25-10-2017	
Coordenadas DATUM WGS84 HUSO 19S	Coordenada Norte: 6.949.379	Coordenada Este: 376.884
Descripción medio de prueba: Correa transportadora N° 3, la cual al momento de la inspección ambiental se encontraba completamente encapsulada.

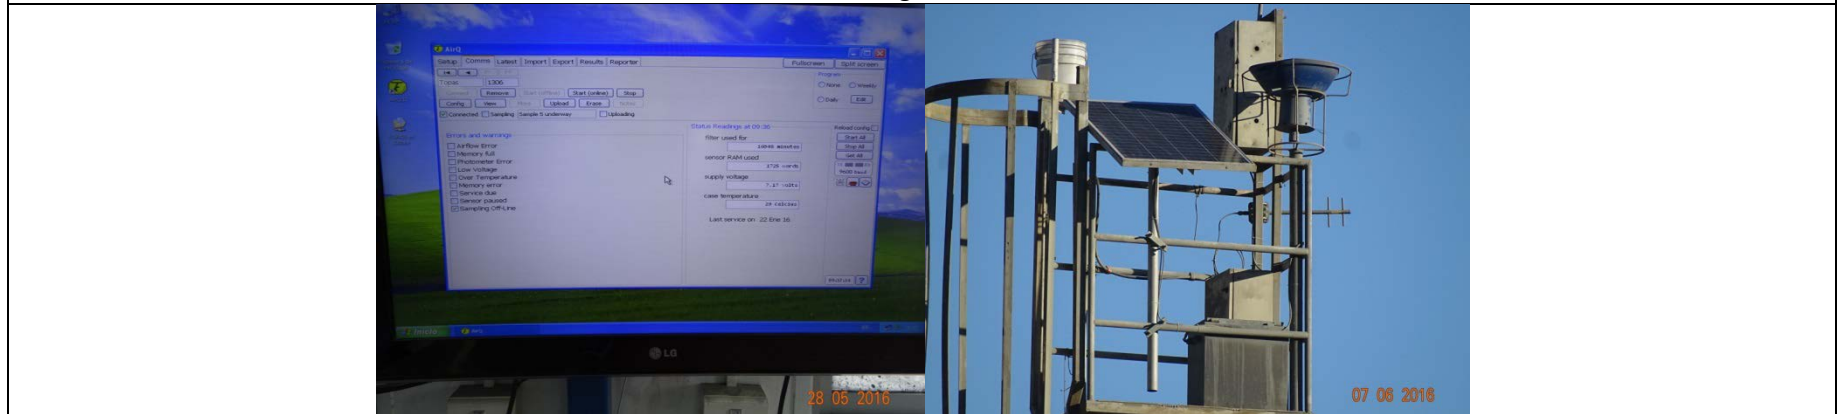
Registro 7.

Descripción medio de prueba: En imagen se muestra la implementación del sistema de control remoto de emisión de material particulado de la estación de medición de MPS N° 7 que se controla desde sala de control con fecha inicial 28.05.2016 (imagen izquierda). En imagen derecha se observa el sistema de control ubicado en la estación de MPS N° 7.

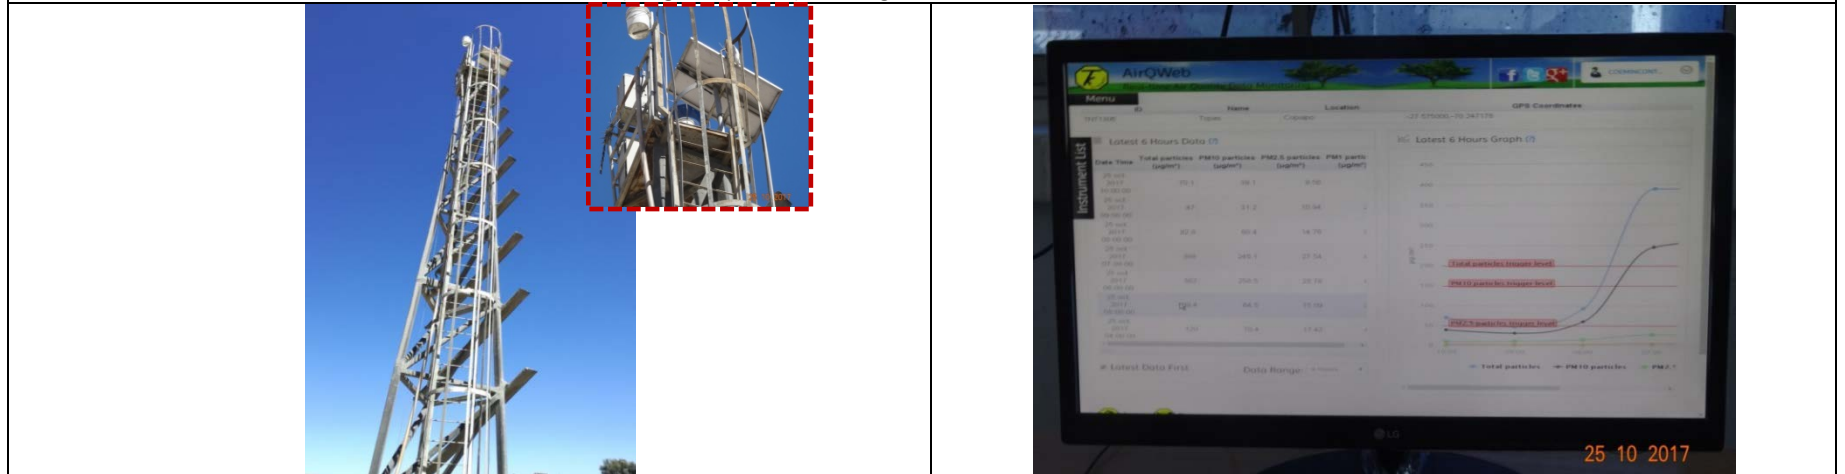
Fotografía 11.

Descripción medio de prueba: Sala de control donde se observa el sistema de control dinámico de emisiones (software AirQweb), el cual registra MP10, MP2,5 y Partículas totales. De acuerdo a lo señalado por el Sr. Gerardo Paredes, el nivel de MPS se estima luego de un año de registro de datos de partículas totales.

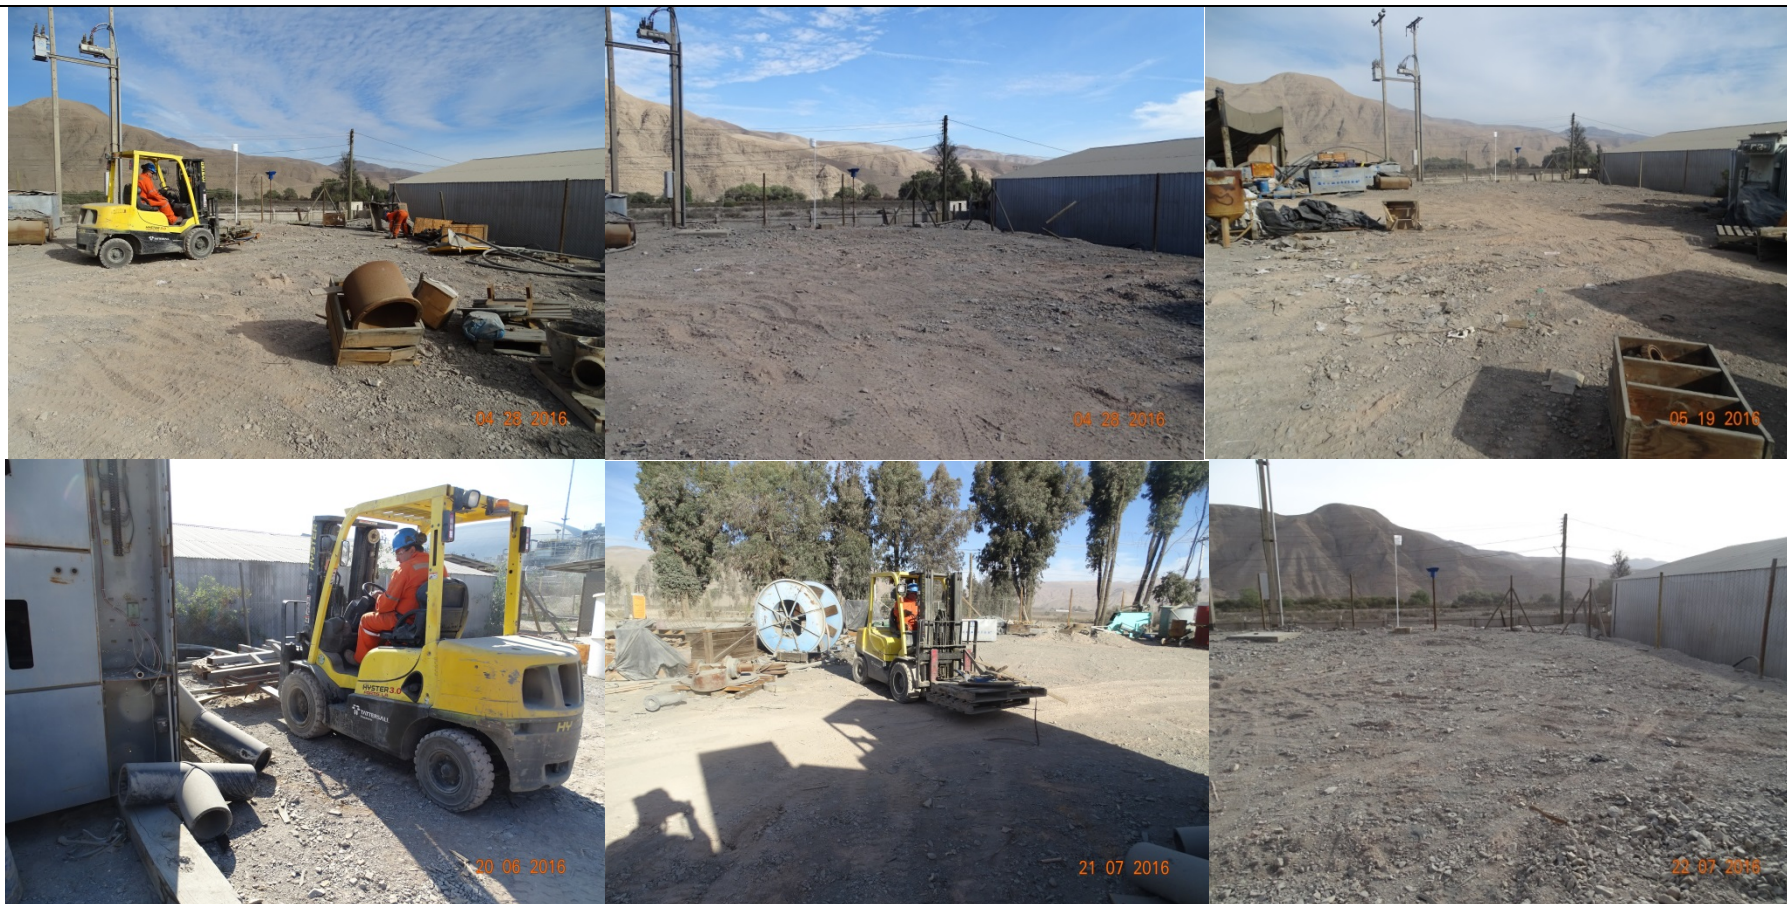
Registro 8.

Descripción medio de prueba: Registros de limpieza y orden de entorno de estación de monitoreo de MPS N°1 durante fecha 28.04.2016, 19.05.2016, 20.06.2016, 21.07.2016 y 22.07.2016.

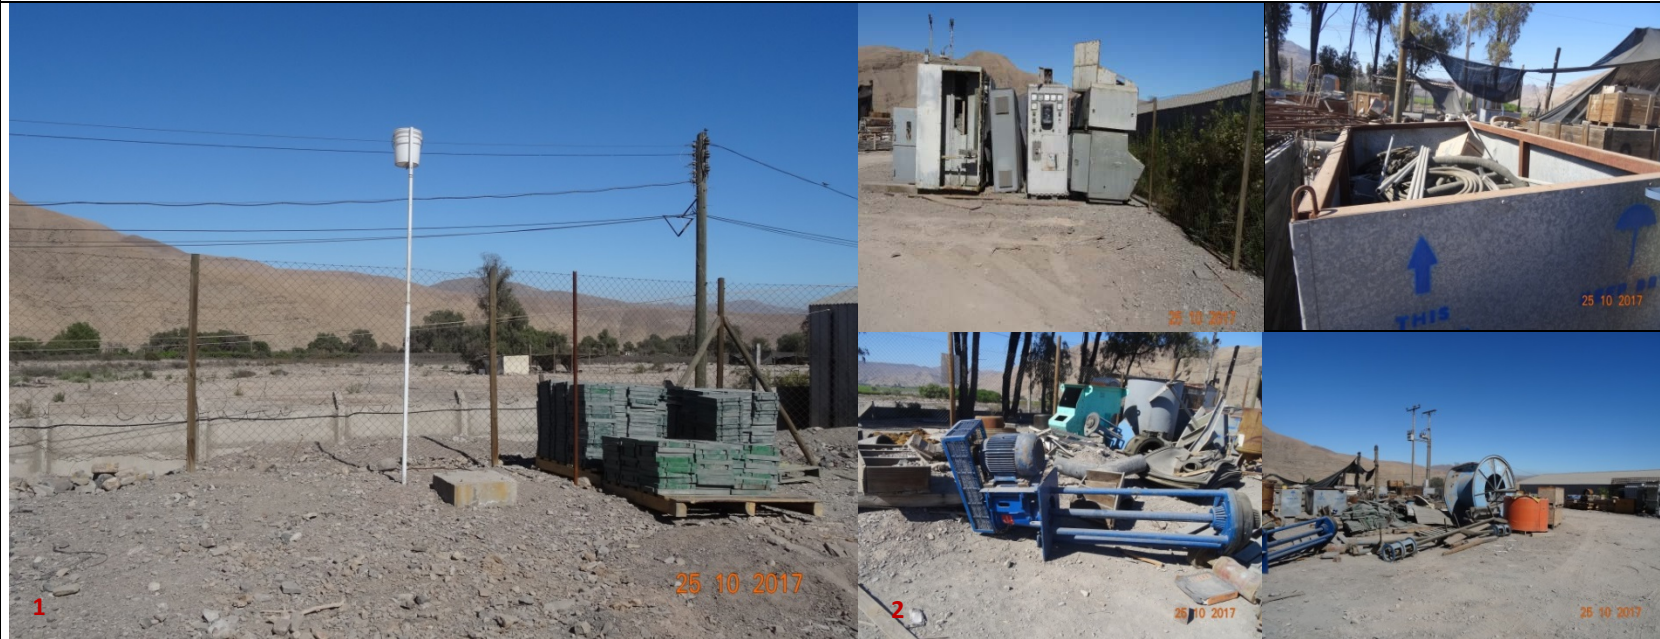
Fotografía 13.	Fecha: 25.10.2017	
Coordenadas DATUM WGS84 HUSO 19S	Coordenada Norte: 6.949.296	Coordenada Este: 376.638
<p>Descripción medio de prueba: Sector contiguo a estación de medición de MPS N° 1 donde se acopian residuos y materiales. En fotografía 1 se observa que a un costado de balde recolector de la estación de monitoreo N°1 existe material acopiado. En fotografías N°2 se observa gabinete de sala eléctrica, mangueras hidráulicas, neumáticos, bombas hidráulicas, gomas, correas, chatarra metálica, ubicados en las inmediaciones de la estación de MPS N°1.</p>

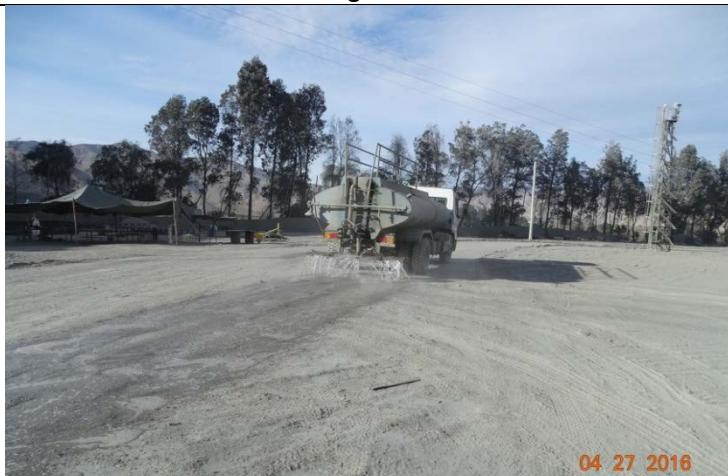
Registro 9. Fuente: Carta Titular N°21/2016 con reporte trimestral N°1 del programa de cumplimiento, de fecha 05.08.2016.

Descripción medio de prueba: Riego de camino alledaño a estación de monitoreo de MPS N° 7 con fecha 27.04.2016, lo cual está dentro del plazo de ejecución inicial, considerando que la notificación de la resolución aprobatoria del Programa de Cumplimiento fue el día 25.04.2016.

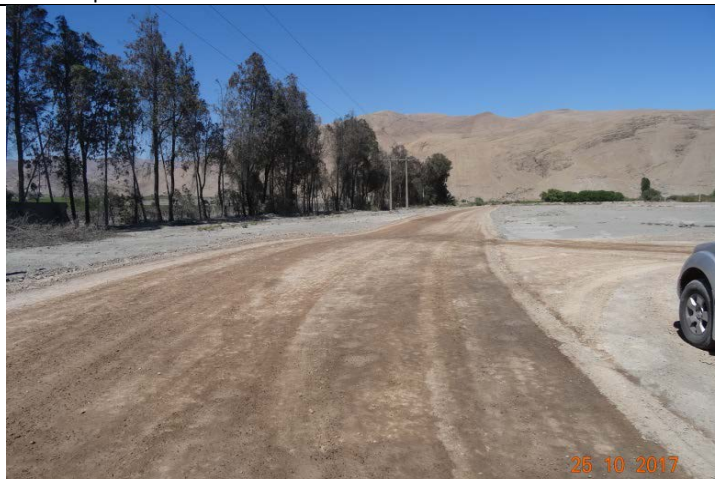
Fotografía 14. Fecha: 25-10-2017

Descripción medio de prueba: Camino entre la estaciones de medición de MPS N°6 y N°7, el cual se encontraba compactado y humectado al momento de la inspección.

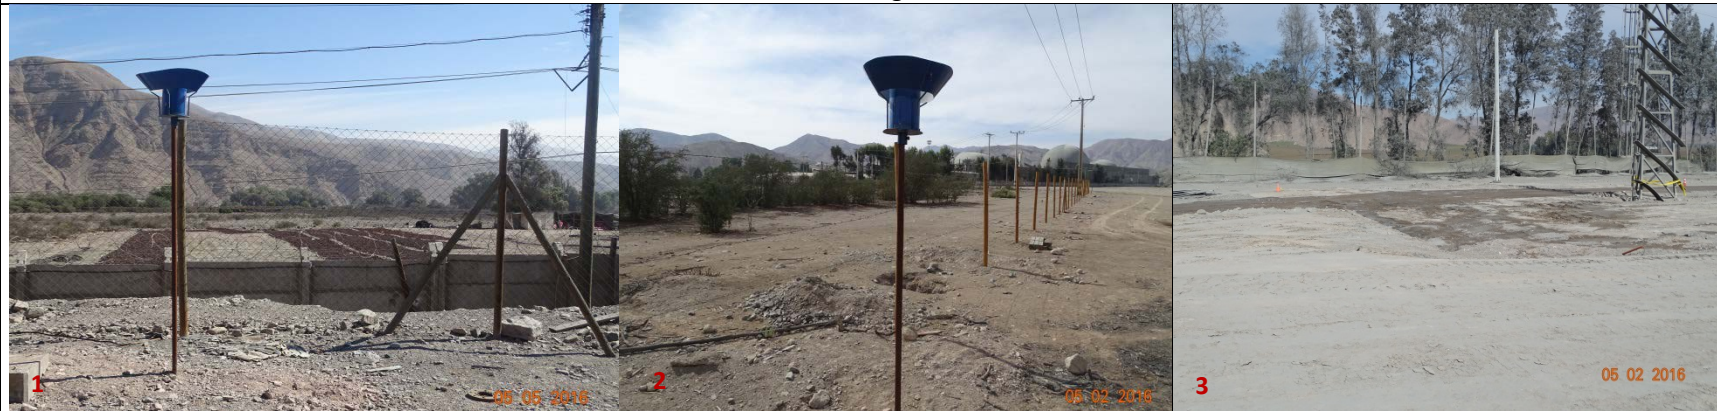
Registro 10.

Descripción medio de prueba: Registro de cercado de estaciones de medición de MPS1 (imagen 1), Estación de MPS N°6 (imagen 2) y estación de MPS N°7 (imagen 3).

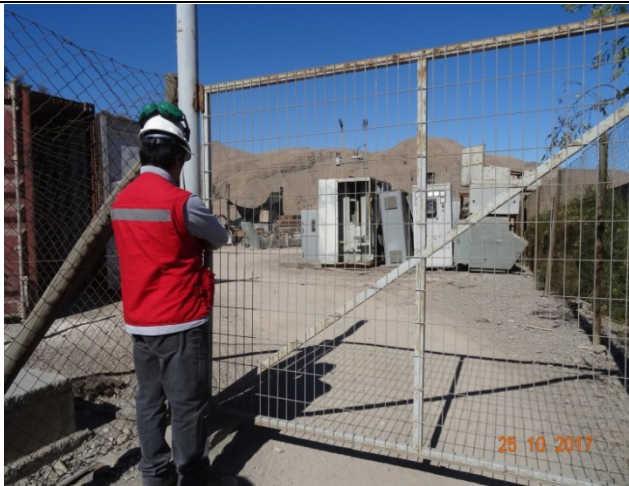
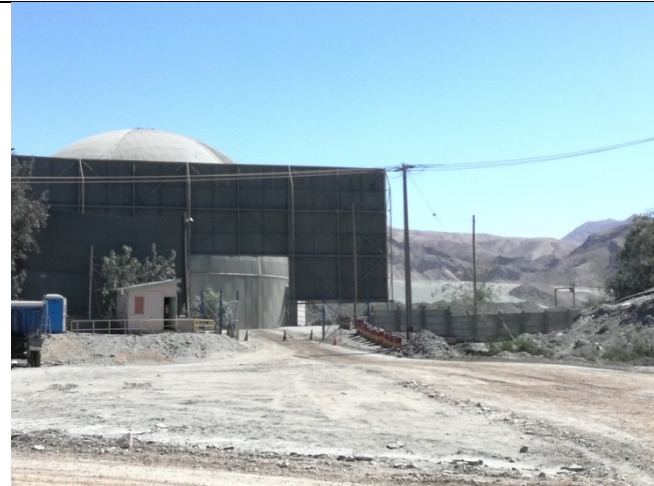
Fotografía 15.

Descripción medio de prueba: Ingreso a sector de estación de monitoreo de MPS N° 6 y N° 7, el cual se encuentra con portón y acceso controlado (flecha roja).

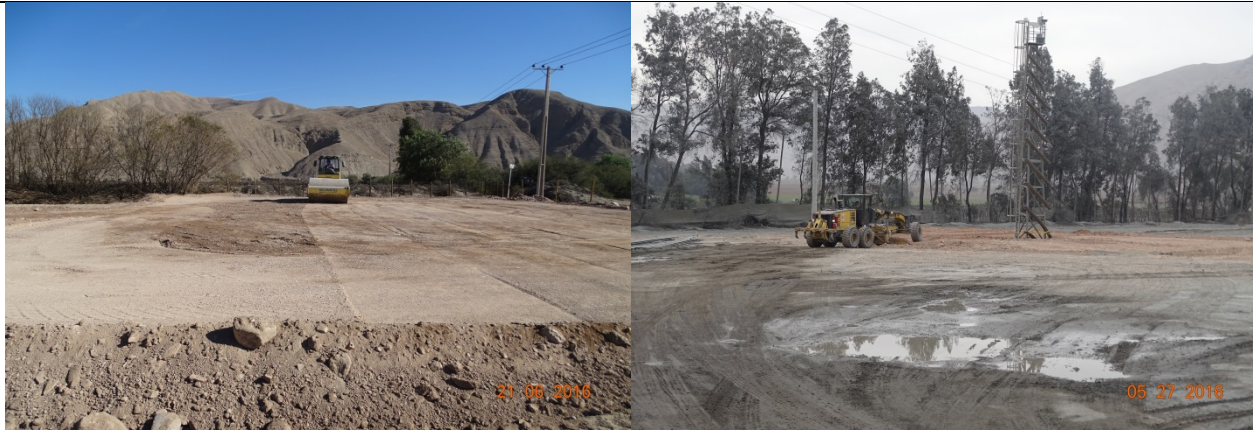
Descripción medio de prueba: Registros de estabilización del suelo del entorno inmediato de la estación de medición de MPS N° 6 (imagen izquierda) y Estación de MPS N° 7 (imagen derecha).

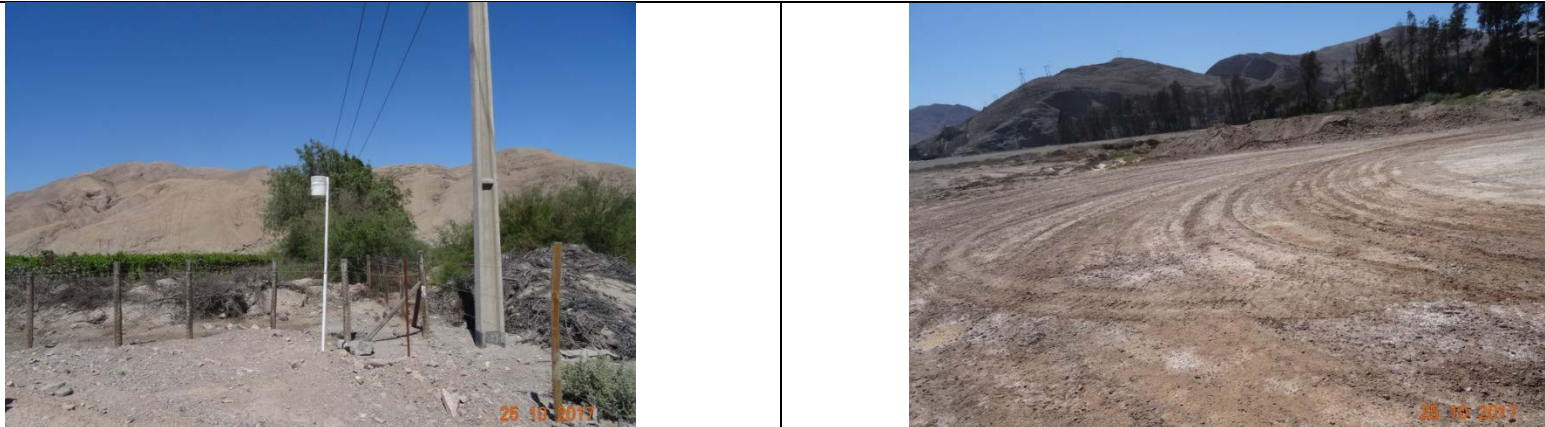
Fotografía 17. Fecha: 25-10-2017

Descripción medio de prueba: Suelo del entorno inmediato de estación de monitoreo de MPS N°6, el que se encuentra estabilizado, perfilado, con material granular y se encontraba compactado con bischofita.

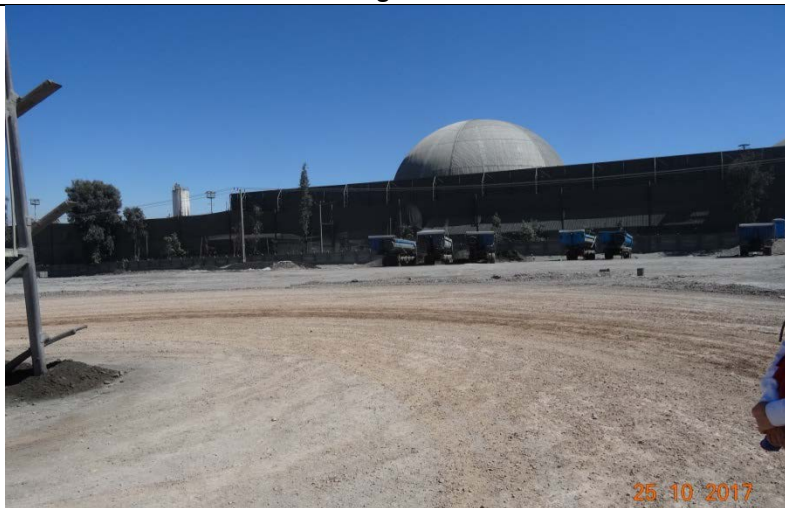
Fotografía 19.	Fecha: 25-10-2017	
Coordenadas DATUM WGS84 HUSO 19S	Coordenada Norte: 6.949.251	Coordenada Este: 376.896
Descripción medio de prueba: Suelo del entorno inmediato de estación de monitoreo de MPS N°7, que al momento de la inspección se encontraba con material estabilizado, en base a perfilado, humectación y compactación de suelo.

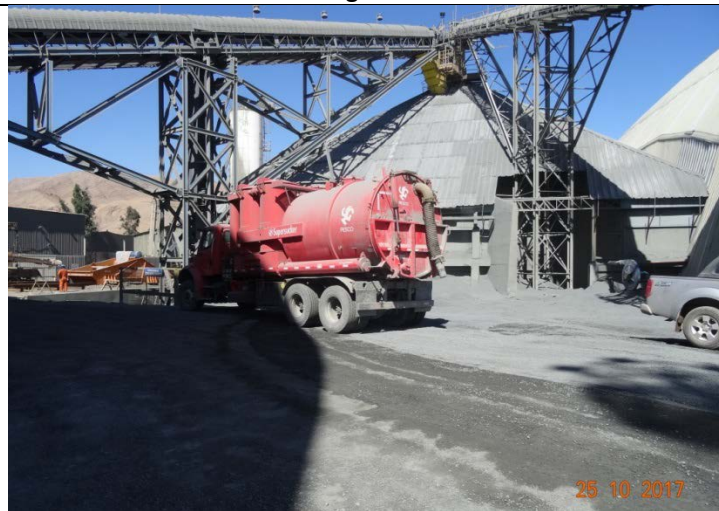
Fotografía 20.	Fecha: 25-10-2017	
Coordenadas DATUM WGS84 HUSO 19S	Coordenada Norte: 6.949.390	Coordenada Este: 376.811
Descripción medio de prueba: Camión aspirador supersucker, en zona de planta de chancado N° 2, el cual aspira diariamente el polvo acumulado de las distintas instalaciones de la planta.

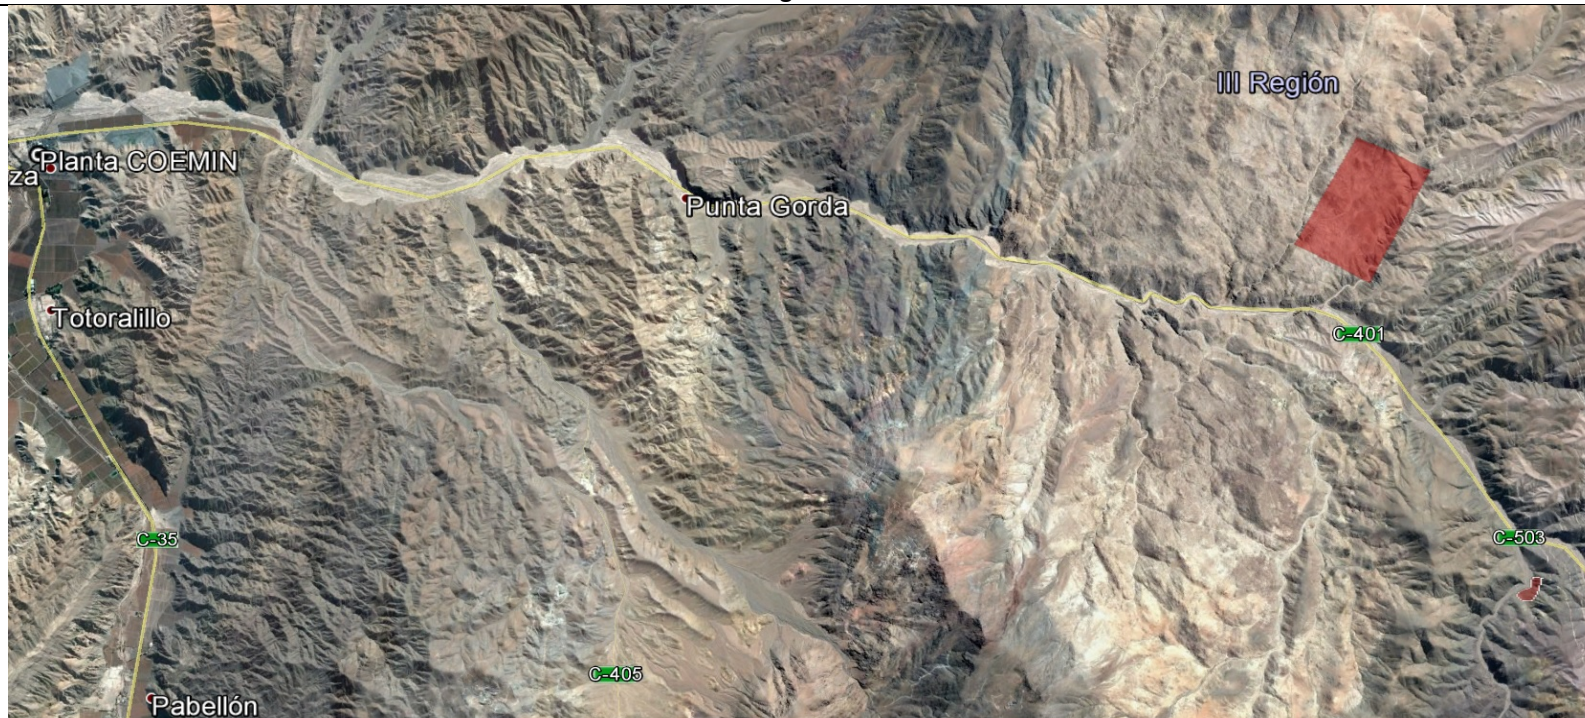
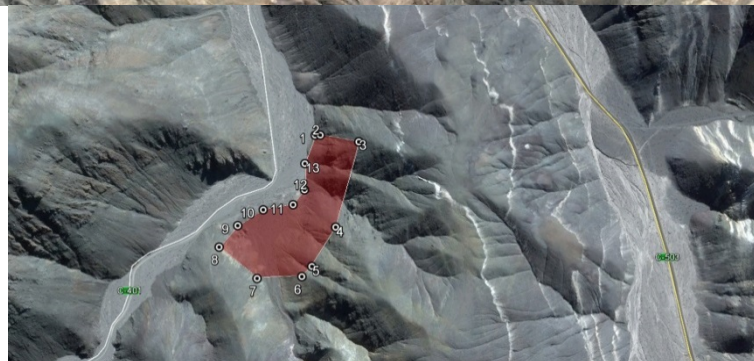
Registro 12.

Descripción medio de prueba: **Imagen superior:** Polígonos de relocalización de cactáceas presentados por el Titular como respuesta a solicitud realizada en acta de inspección ambiental (polígonos rojos). **Imagen inferior:** Polígono de relocalización de cactáceas (Polígono rojo) que coincide con coordenadas de área de relocalización presentadas en informe inicial del PdC (puntos blancos).

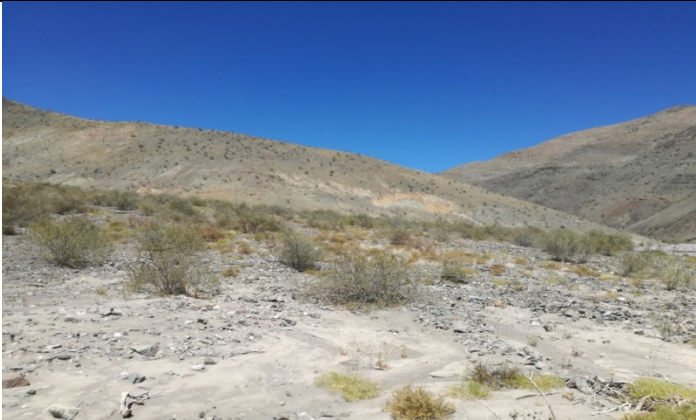
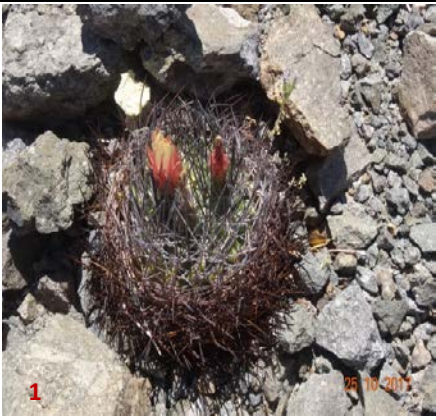
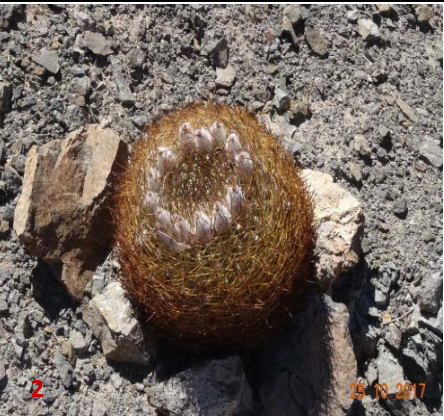
Fotografía 23.	Fecha: 25-10-2017	Fotografía 24.	Fecha: 25-10-2017		
Coordenadas DATUM WGS84 HUSO 19S	Coordenada Norte: 6.942.186	Coordenada Este: 400.337	Coordenadas DATUM WGS84 HUSO 19S	Coordenada Norte: 6.942.323; 6.942.323	Coordenada Este: 400.366; 400.368
Descripción medio de prueba: Interior de polígono de relocalización de cactáceas, la cual no cuenta con señalética que indique su ubicación y sin cercado perimetral.			Descripción medio de prueba: Imagen 1: Ejemplar de <i>Pyrrhocactus confinis</i> , en comienzo de estado de fructificación y rodeado por piedras. Imagen 2: Ejemplar de <i>Eripsyce aurata</i>

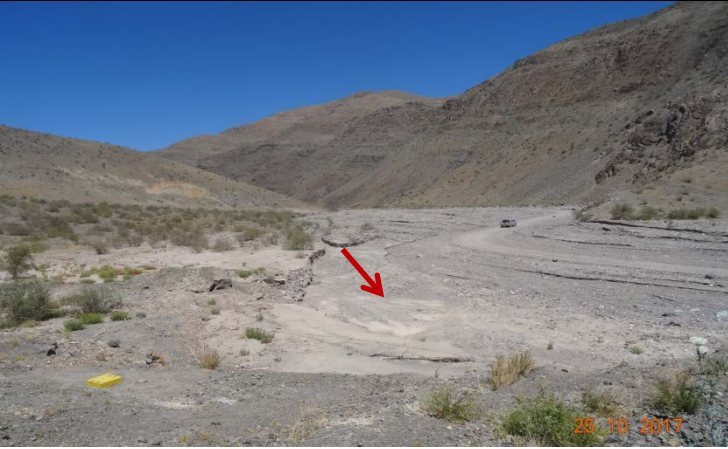
Fotografía 25.	Fecha: 25-10-2017				
Coordenadas DATUM WGS84 HUSO 19S	Coordenada Norte: 6.942.308	Coordenada Este: 400.343			
Descripción medio de prueba: Vista general de polígono de relocalización de cactáceas donde se observa sector ubicado a pie de ladera, el cual corresponde a suelo aluvial desprovisto de vegetación producto de la crecida del cauce (flecha roja) y que según lo señalado por funcionario de empresa Titular en dicho sector habían especies de cactáceas relocalizadas.

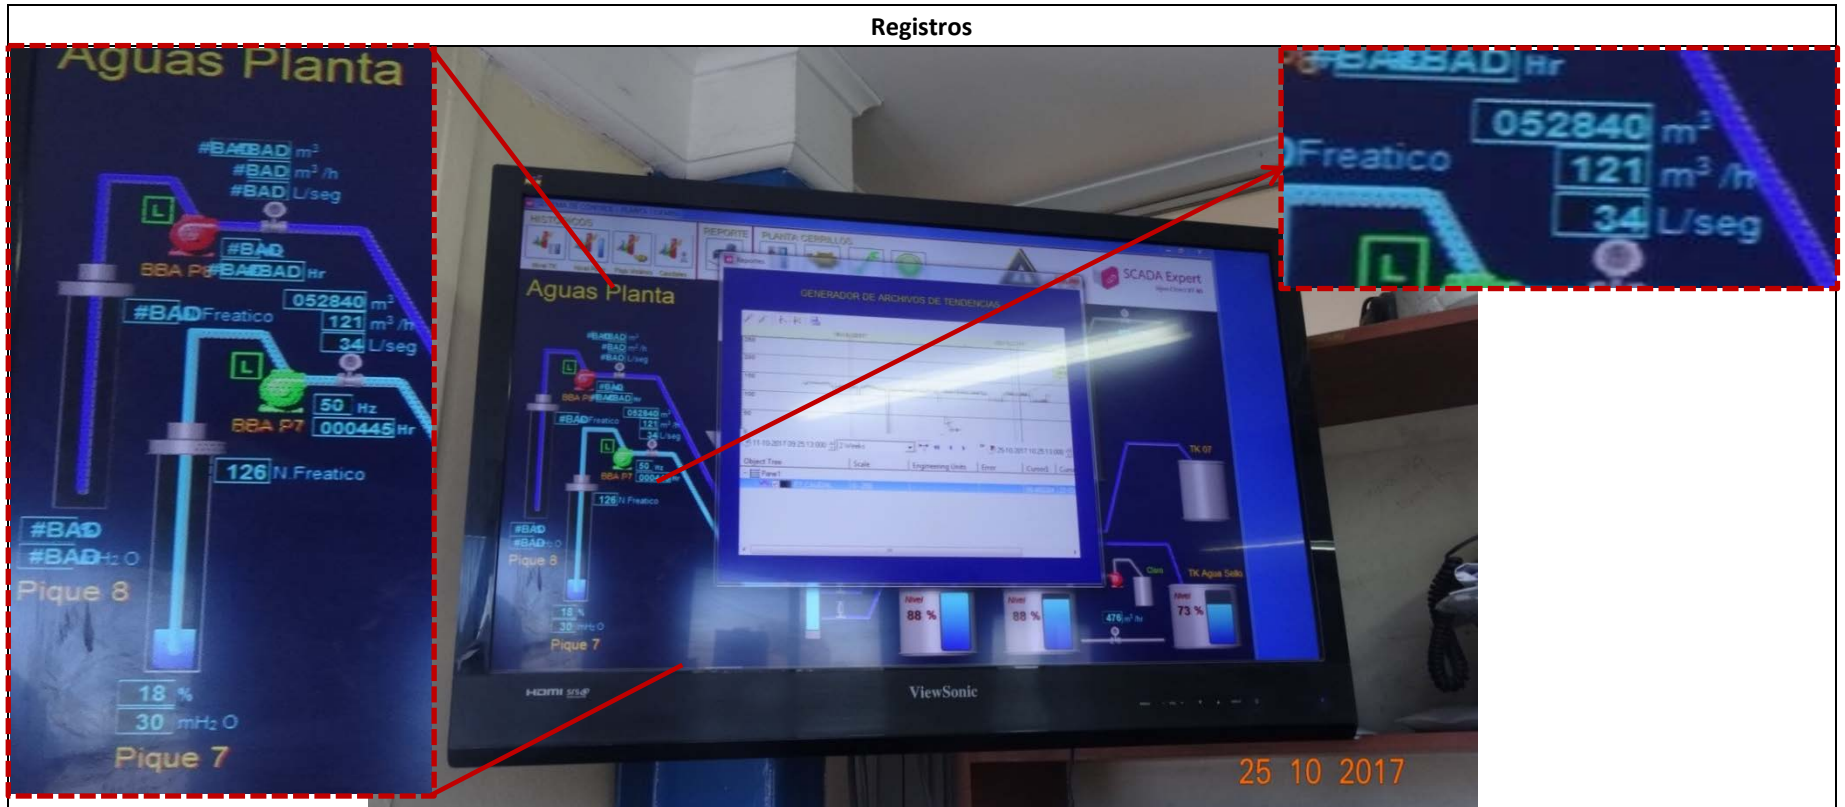
<p><u>Inspección ambiental:</u></p> <p>ESTACION 5:</p> <p>Se constató sistema de control remoto de extracción de agua en panel de control de la sala de operaciones, el cual indicaba al momento de la inspección extracción de aguas de uno de los dos pozos del sistema (Fotografía N°26). En cuanto al pozo que se encuentra operativo este indicaba un caudal de 34 l/s (Fotografía N°26). Según lo indicado por el Sr. Gerardo Paredes, Supervisor de Medio Ambiente, los pozos funcionan en forma alternada y por esta razón en pantalla se observa en funcionamiento solo uno de estos.</p>
--	--	--	--	--	--	---

Fotografía 26.	Fecha: 25-10-2017	
Coordenadas DATUM WGS84 HUSO 19S	Coordenada Norte: 6.949.370	Coordenada Este: 376.725
<p>Descripción medio de prueba: Sistema de control remoto de extracción de agua en panel de control de la sala de operaciones, el cual indicaba al momento de la inspección extracción de aguas de uno de los dos pozos del sistema (imagen ampliada extremo superior izquierdo). En cuanto al pozo que se encuentra operativo este indicaba un caudal de 34 l/s (imagen ampliada extremo superior derecho).</p>

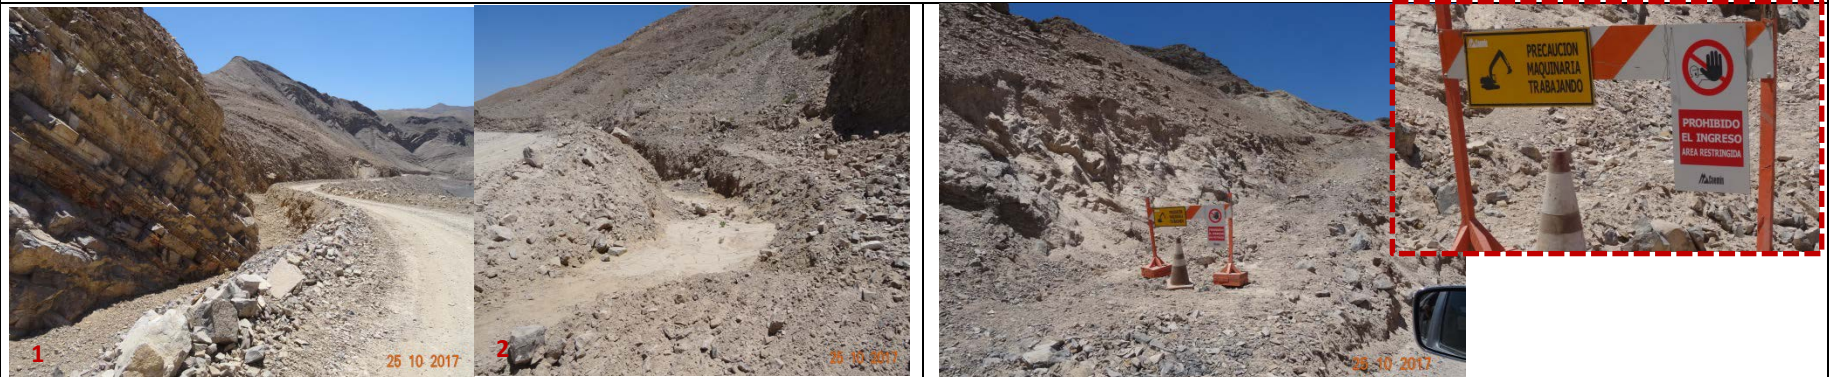
Fotografía 27.	Fecha: 25-10-2017		Fotografía 28.	Fecha: 25-10-2017	
Coordenadas DATUM WGS84 HUSO 19S	Coordenada Norte: 6.950.779; 6.951.133	Coordenada Este: 377.275; 377.660	Coordenadas DATUM WGS84 HUSO 19S	Coordenada Norte: 6.951.034	Coordenada Este: 377.671
Descripción medio de prueba: Imagen 1: Inicio de Canal de Contorno; Imagen 2: fin de Canal de contorno.			Descripción medio de prueba: Camino que conduce a muro auxiliar N° 1 y Canal auxiliar N° 2, el cual al momento de la inspección se encontraba cortado, con señalética que indica "Precaución, maquinaria trabajando y Prohibido el ingreso área restringida" (imagen ampliada).
