## INFORME TÉCNICO DE FISCALIZACIÓN AMBIENTAL

GOLD FIELDS SALARES NORTE LTDA.

DFZ-2017-6282-III-RCA-IA

Marzo, 2018

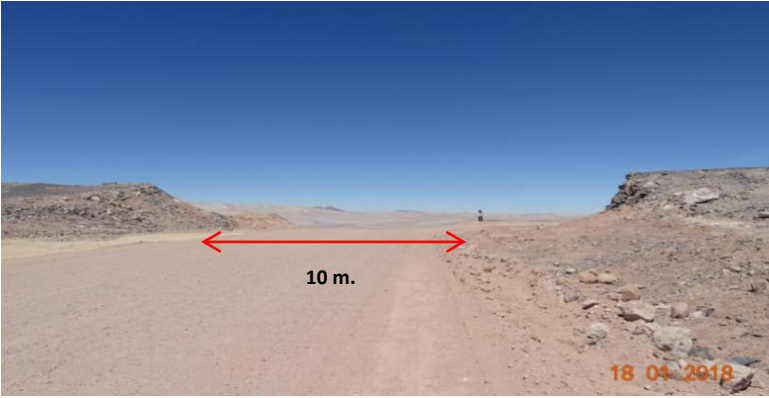
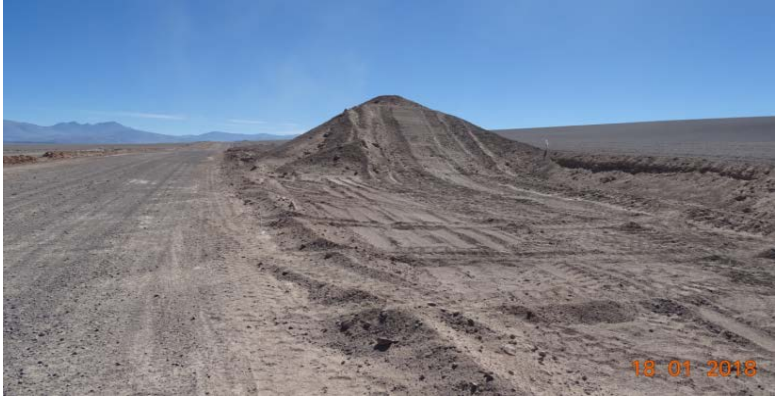
<b>Fotografía 3.</b>	<b>Fecha: 18-01-2018</b>	<b>Fotografía 4.</b>	<b>Fecha: 18-01-2018</b>		
<b>Coordenadas UTM DATUM WGS84 Huso 19S</b>	<b>Coordenada Norte: 7.086.337</b>	<b>Coordenada Este: 497.382</b>	<b>Coordenadas UTM DATUM WGS84 Huso 19S</b>	<b>Coordenada Norte: 7.085.299</b>	<b>Coordenada Este: 503.805</b>
<b>Descripción medio de prueba:</b> Se aprecia camino de 10 metros aproximados de ancho, además en mismo sector se aprecia corte de talud de altura máxima de 2,25 metros, formando un semicírculo colindante al camino.		<b>Descripción medio de prueba:</b> Se observa camino de 10 metros aproximados de ancho además de corte de talud al costado izquierdo en dirección a la Instalación de faenas, la altura máxima del talud es 5,10 metros y una longitud de 290 metros.

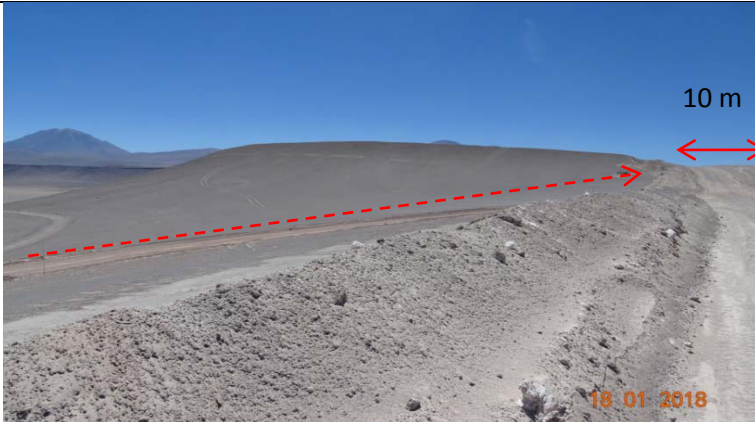
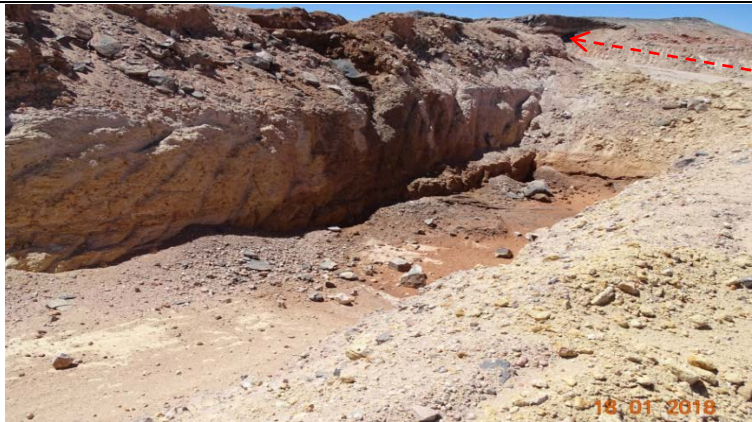
<b>Fotografía 19.</b>	<b>Fecha: 18-01-2018</b>		<b>Fotografía 20.</b>	<b>Fecha: 18-01-2018</b>	
<b>Coordenadas UTM DATUM WGS84 Huso 19S</b>	<b>Coordenada Norte: 7.084.881</b>	<b>Coordenada Este: 504.737</b>	<b>Coordenadas UTM DATUM WGS84 Huso 19S</b>	<b>Coordenada Norte: 7.103.749</b>	<b>Coordenada Este: 503.488</b>
<b>Descripción medio de prueba:</b> Se observa cambio de sección del camino, el cual fue cambiada en su pendiente original.			<b>Descripción medio de prueba:</b> Se observa un badén construido en la sección del camino, además se observa 2 tuberías HDPE corrugado, que permitirían el paso de agua por el lugar.

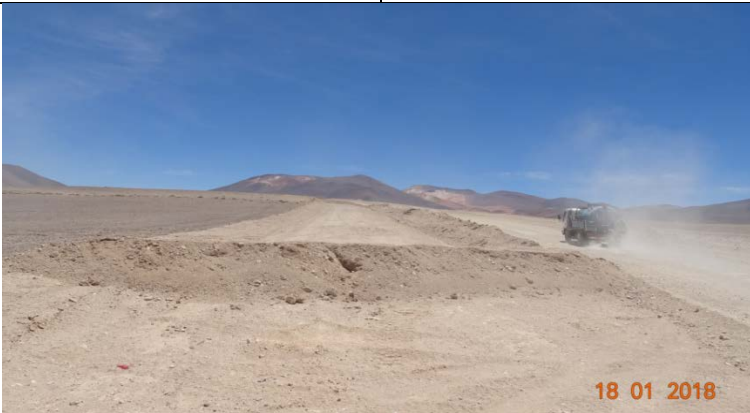
<b>Fotografía 23.</b>	<b>Fecha: 18-01-2018</b>				
<b>Coordenadas DATUM WGS84 Huso 19S</b>	<b>Coordenada Norte: 7.101.471</b>	<b>Coordenada Este: 504.051</b>			
<b>Descripción medio de prueba:</b> Se observa habilitación de camino de uso público, la que al momento de la inspección aún no se encontraba terminada.

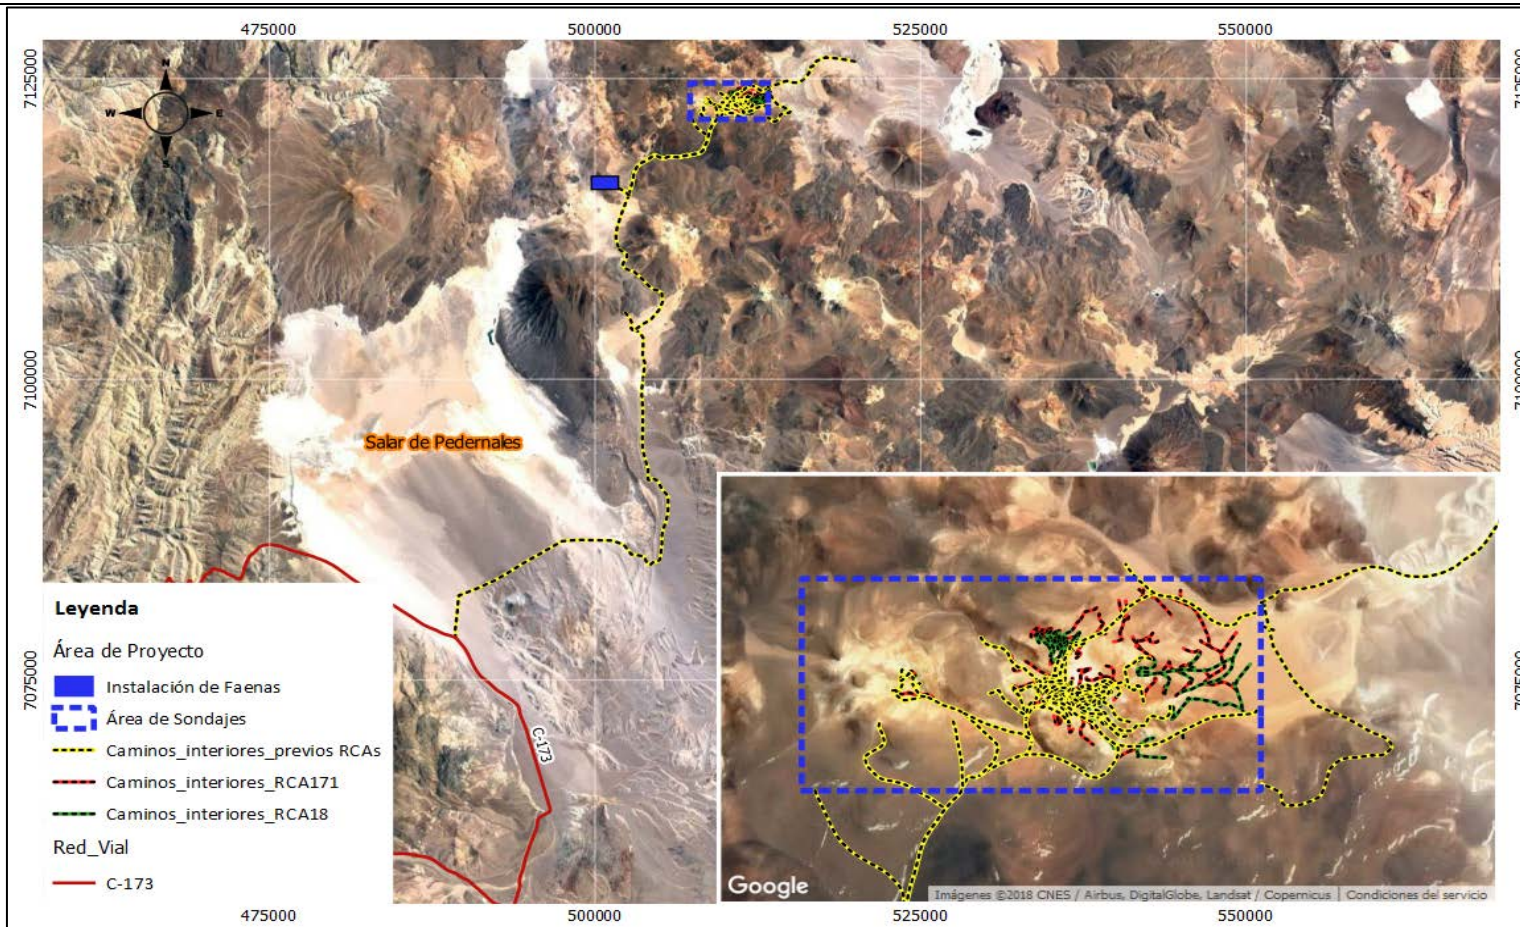
**Registro 2.**

**Descripción medio de prueba:** Layout presentado por el titular en el marco del requerimiento del Acta de inspección ambiental, en Layout se aprecia caminos previos y caminos contemplados en la RCA N°18/2014 y N°171/2016.

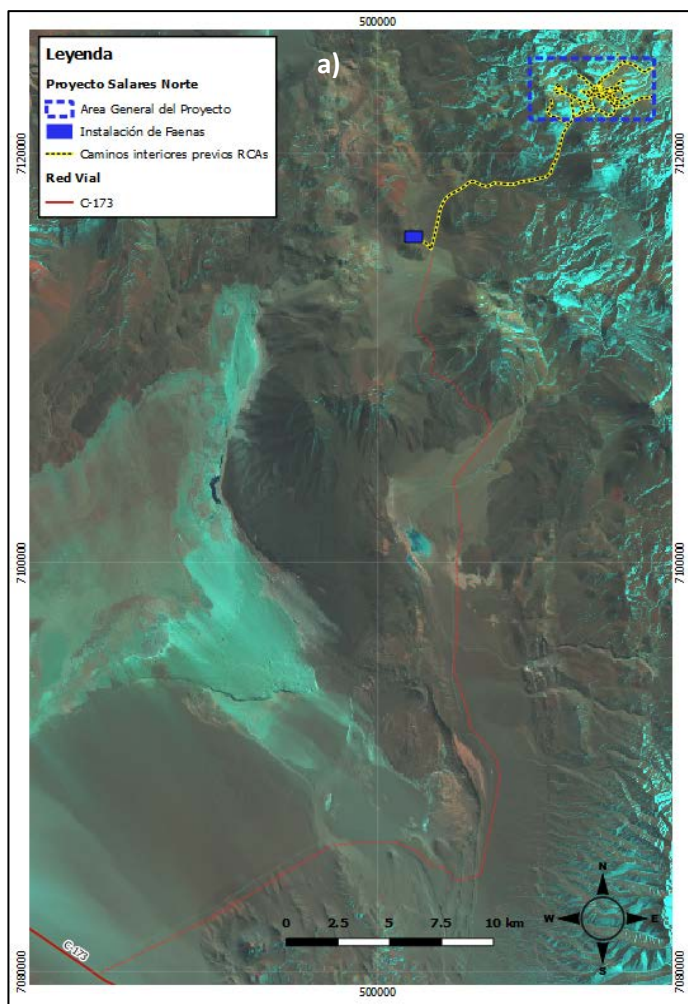
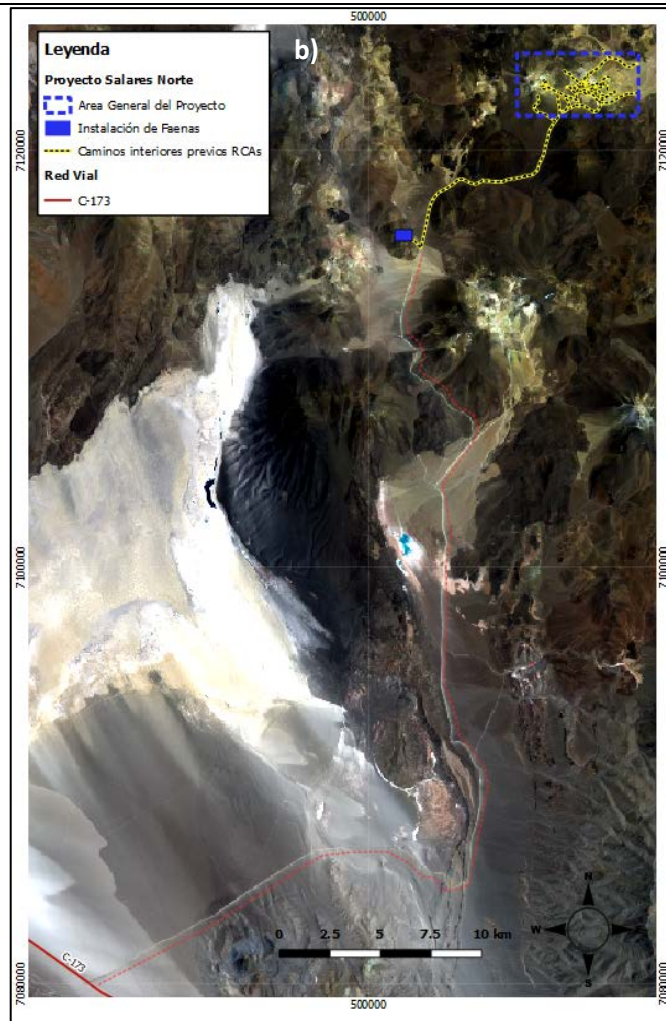
**Registro 7.** Fuente: Elaboración propia, con antecedentes de la evaluación e Inspección ambiental

**Descripción del medio de prueba:** Se observa contraste de imágenes satelitales<sup>5</sup> de fecha 2014 (a) y 2018 (b), donde se aprecia la habilitación del camino de acceso hasta el área de proyecto. Línea roja punteada muestra el trayecto del camino.

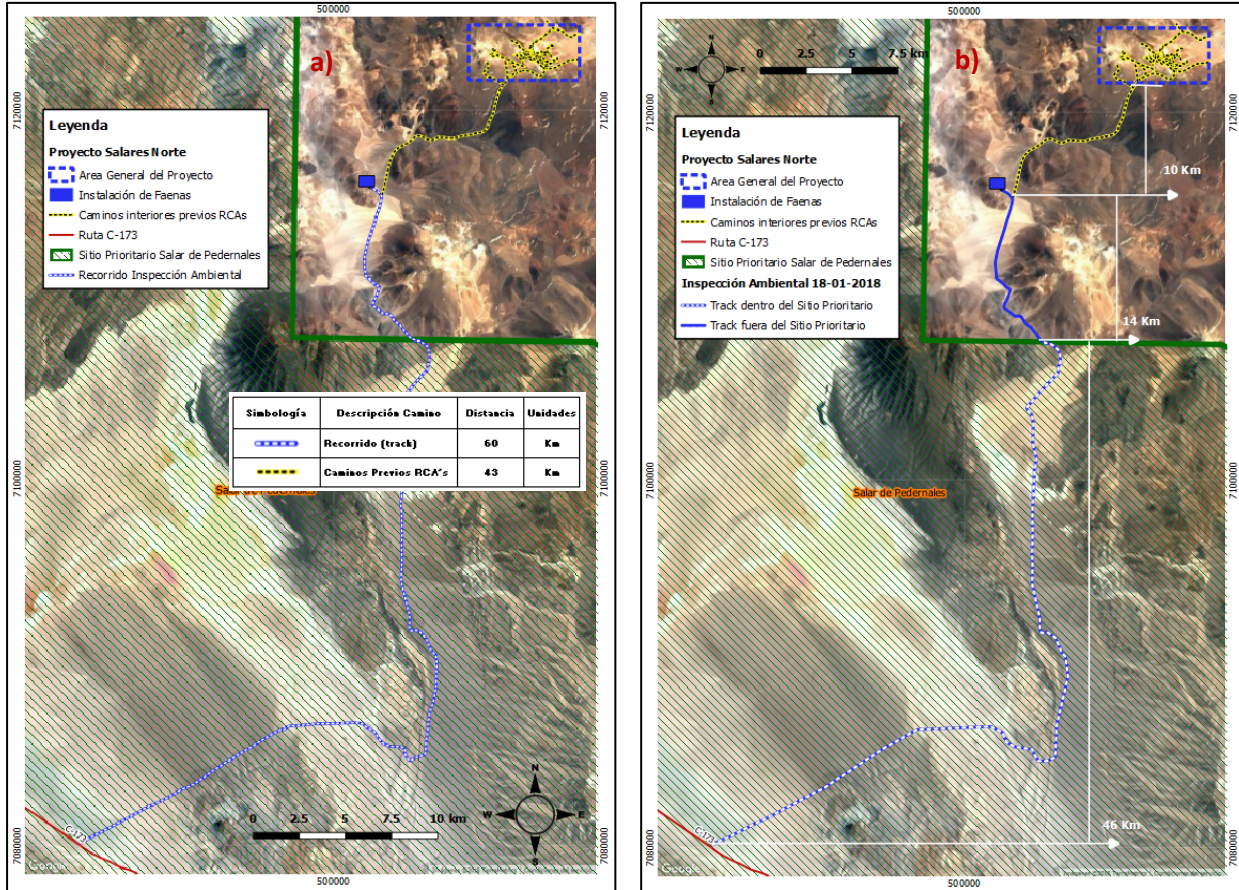
**Registro 8.**

**Descripción del medio de prueba:** En imágenes se aprecia distancia recorrida en inspección ambiental. Es necesario hacer hincapié que la distancia total recorrida corresponde a 60 km aproximados. De estos, según los hechos constatados, 43 km del camino se encuentran intervenidos con labores de mejoramiento y/o perfilamiento. A mayor detalle, se muestra figura a) que señala distancia total recorrida (línea punteada azul) con longitud de 60 km aproximados, en cambio en la figura b) muestra el tramo que se emplaza dentro del sitio prioritario, el que corresponde a una distancia de 46 km (línea punteada azul-blanco), luego en misma figura se aprecia la continuidad del recorrido (línea azul) hasta la instalación de faenas, distancia que equivalen a 14 km aproximados.
