INFORME TÉCNICO DE FISCALIZACIÓN AMBIENTAL

SISTEMA DE DISIPACION DE ENERGIA ALUVIONAL QUEBRADAS DE ANTOFAGASTA

DFZ-2018-926-II-RCA-IA

Marzo, 2018

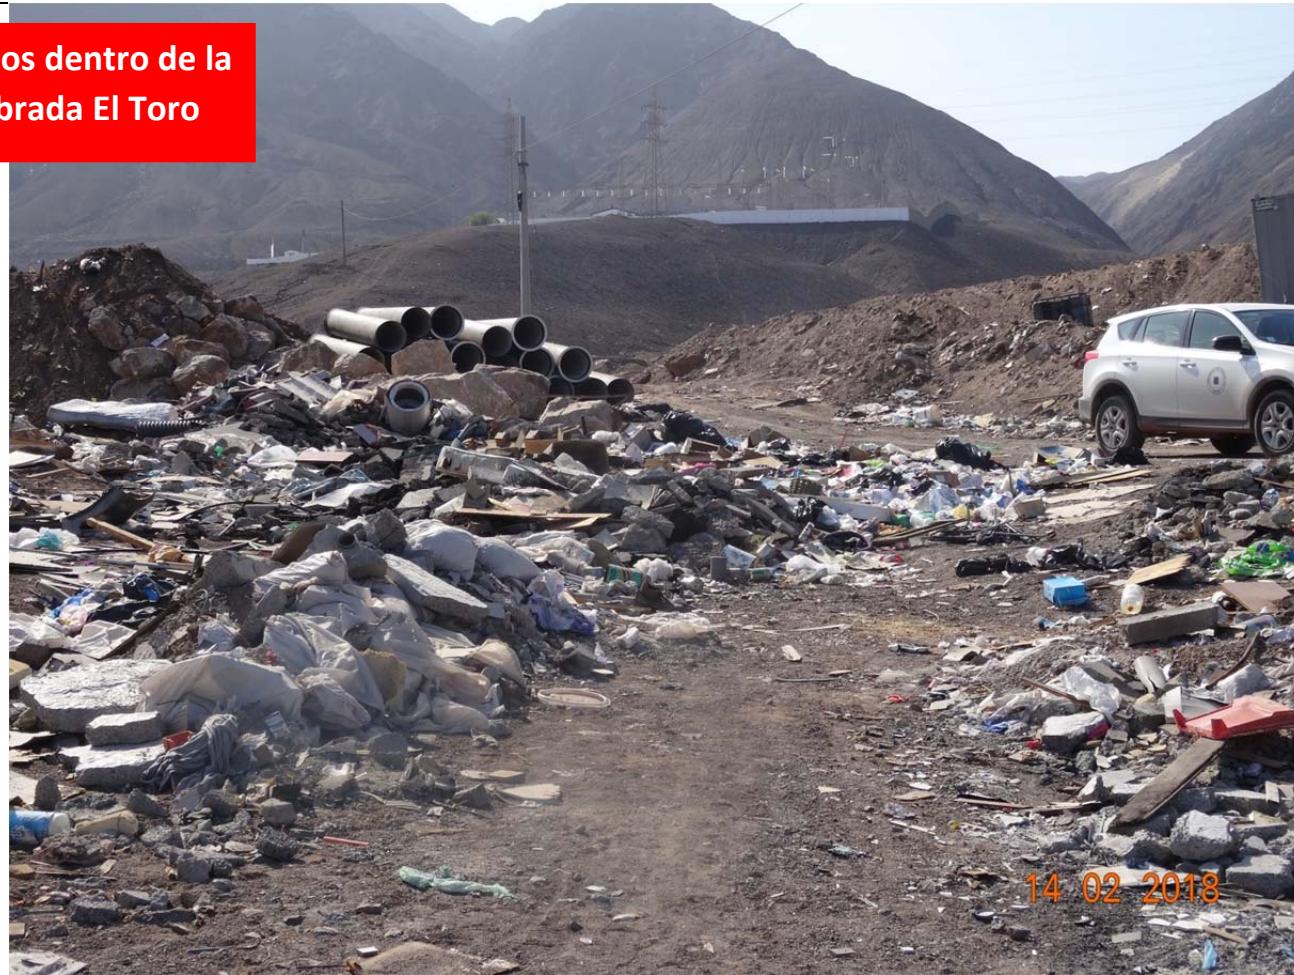
Fotografía 1.

- a. Durante las actividades de inspección, se constató que no hay obras asociadas a la construcción del proyecto fiscalizado.
- b. Se observó la acumulación de residuos domiciliarios, tanto al interior de la Quebrada como en sus alrededores (Fotografías 1 y 2). El Sr. Juan Carlos Reyes, Director (S) de la Dirección de Obras Hidráulicas (DOH), indicó que la limpieza de este sector no es de responsabilidad de la DOH toda vez que el sector corresponde a un “Bien de uso público”, mientras el terreno no sea destinado al MOP. Lo anterior basado en dos dictámenes de la Contraloría General de la Republica. Dichos dictámenes fueron revisados, tanto el 014103N16 como el 026522N17, señalan que la función de aseo y ornato de los bienes nacionales de uso público de cada comuna es una tarea que le corresponde a las municipalidades, en la medida, que su ejecución no haya sido entregada por ley a otro organismo, situación que en este caso no ocurre aún en consideración a que la destinación por MOP a Bienes Nacionales se materializa una vez finalizadas las obras de construcción del proyecto.

**Residuos dentro de la
Quebrada El Toro**

Descripción del medio de prueba: Residuos domiciliarios dentro de la quebrada "El Toro".

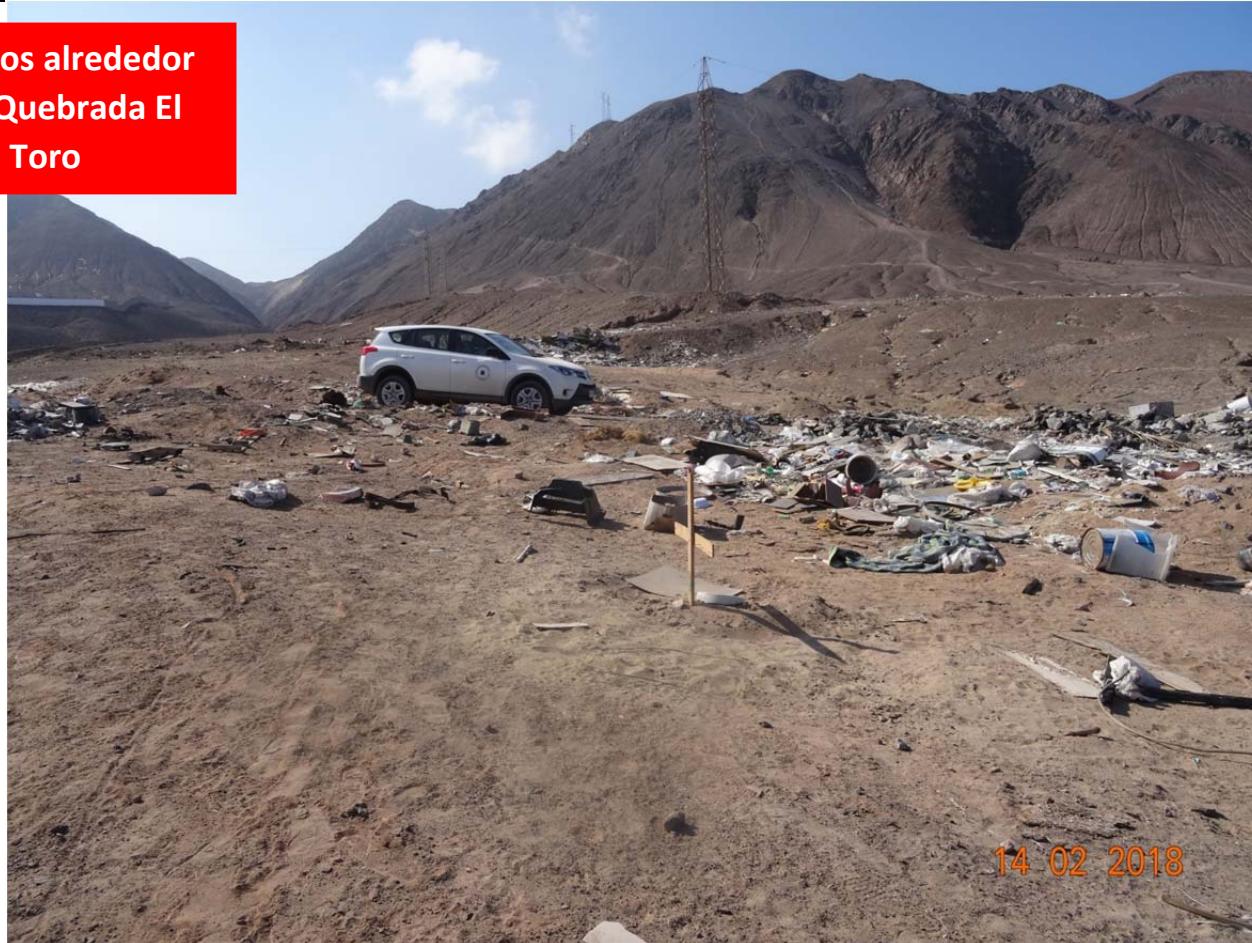
Fotografía 2.

**Residuos alrededor
de la Quebrada El
Toro**

Descripción del medio de prueba: Residuos domiciliarios alrededor de la quebrada "El Toro".
