Superintendencia del Medio Ambiente
Gobierno de Chile

INFORME TÉCNICO DE FISCALIZACIÓN AMBIENTAL

CASERONES

DFZ-2018-915-III-RCA-EI

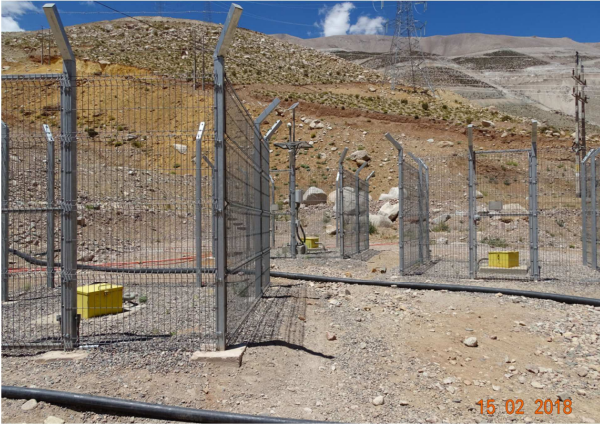
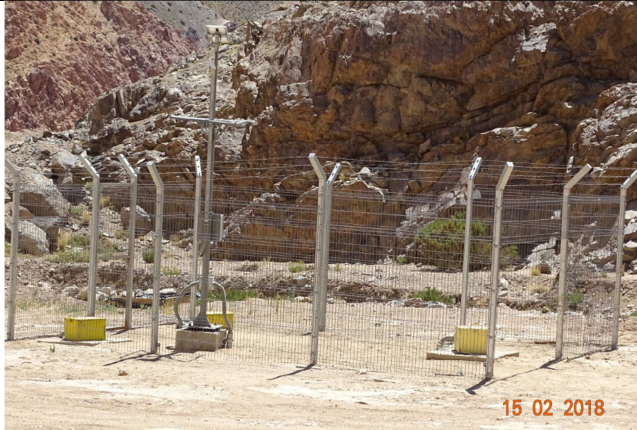
- En cuanto al pozo multinivel denominado PoMN A-1, es posible indicar que según lo señalado por el Sr. Arroyo, en dicho lugar se construyeron tres pozos que permiten la obtención de los datos a distintos niveles, estos se denominan MNA-1A, MNA-1B, MNA-1C, según lo planteado por el funcionario estos tres pozos corresponden a PoMN A-1. De igual modo, el PoMN A-2 presenta la misma configuración. (ver fotografía N°1 y N°2)

Fotografía 01.	Fecha: 15-02-2018	Fotografía 02.	Fecha: 15-02-2018		
Coordenadas DATUM WGS84 HUSO 19S	Coordenada Norte: 6880460	Coordenada Este: 444193	Coordenadas DATUM WGS84 HUSO 19S	Coordenada Norte: 6880375	Coordenada Este: 444088
Descripción medio de prueba: En imagen se aprecia pozo multinivel POMN 1-A, POMN 1-BB, POMN 1-C		Descripción medio de prueba: En imagen se aprecia pozo multinivel POMN 2-A, POMN 2-B, POMN 2-C

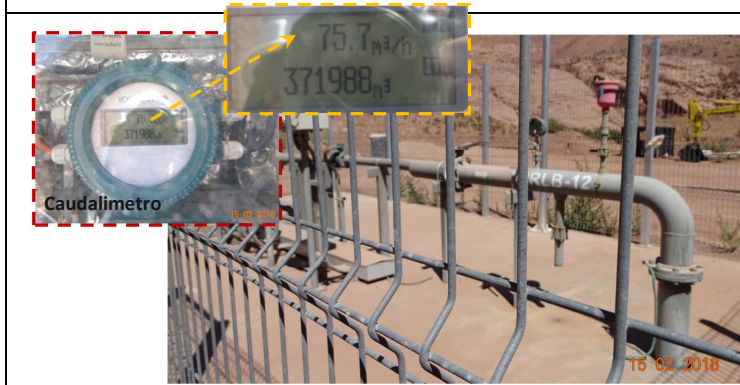
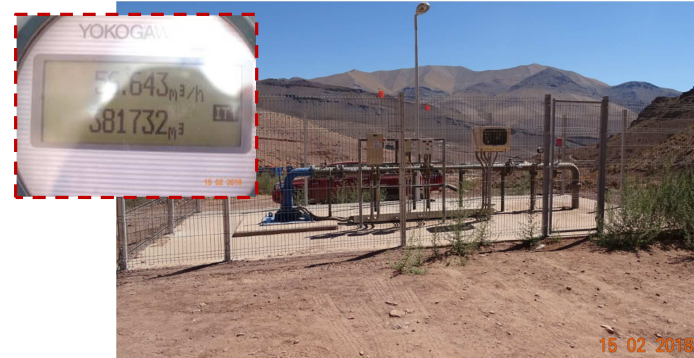
- Se visitó el sector aguas abajo del muro del depósito de lamas, donde se constató la presencia de pozos denominados PRLB además de piezómetros, 14 y 12 respectivamente. Según lo señalado por el Sr. arroyo los pozos PRLB tienen por objetivo realizar la recuperación de aguas desde el control de infiltraciones, las cuales son direccionadas a un estanque de capacidad de 168 m3 (volumen útil) y desde ese punto hasta la piscina de agua recuperada. En relación con los piezómetros según lo indicado por el Sr. Arroyo estos fueron construidos para obtener datos adicionales de nivel. (ver fotografía N° 03 a 06).

Fotografía 03.	Fecha: 15-02-2018		Fotografía 04.	Fecha: 15-02-2018	
Coordenadas DATUM WGS84 HUSO 19S	Coordenada Norte: 6887523	Coordenada Este: 437842	Coordenadas DATUM WGS84 HUSO 19S	Coordenada Norte: 6887504	Coordenada Este: 437827
Descripción medio de prueba: En imagen se aprecia pozo PRLB 12, que al momento de la inspección se observó un caudal de 75,7 m ³ /h			Descripción medio de prueba: En imagen se aprecia pozo PRLB 13 en caudalimetro 56,64 m ³ /h		
Fotografía 05.	Fecha: 15-02-2018		Fotografía 06.	Fecha: 15-02-2018	
Coordenadas DATUM WGS84 HUSO 19S	Coordenada Norte: 6887438	Coordenada Este: 437654	Coordenadas DATUM WGS84 HUSO 19S	Coordenada Norte: 6887490	Coordenada Este: 437820
Descripción medio de prueba: En imagen se aprecia canal de aforo que colecta las aguas y las distribuye hasta el estante TK-651.			Descripción medio de prueba: Se observa piezómetros denominados PZLB-1A, PZLB-1B, PZLB-1C.

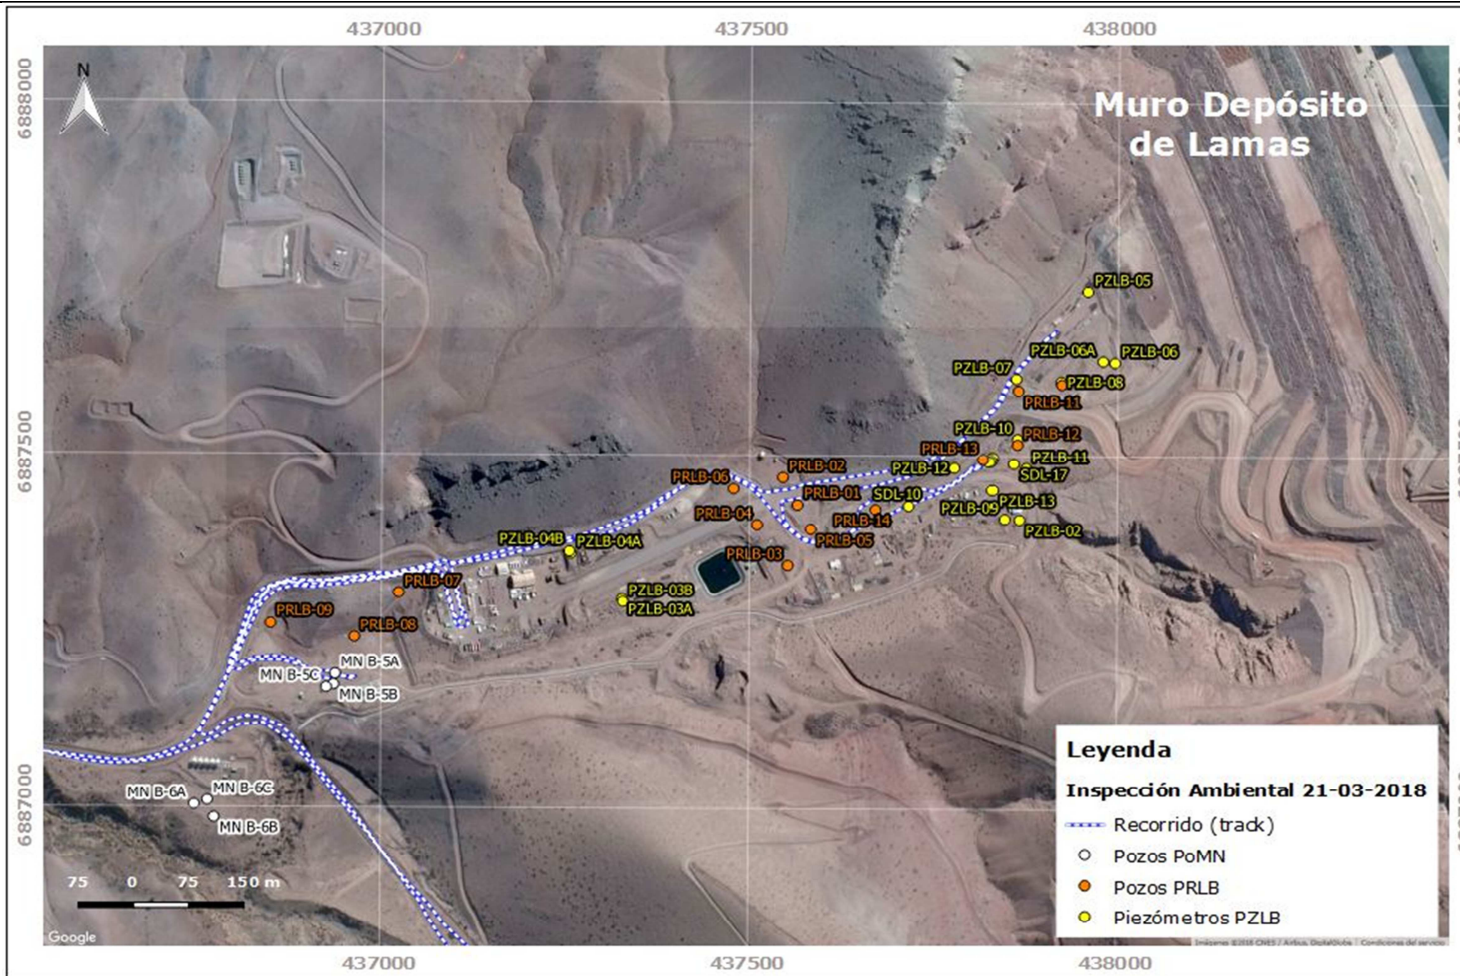
Registro 10.

- ii) En el mismo orden de ideas, MLCC **implementó una batería adicional de pozos los que fueron denominados pozos PRLB 1 al 14** (ver registro N°9), según expone el titular estos mantienen el objetivo de aumentar la capacidad de recuperación de aguas infiltradas dentro de la zona acuífera de la Quebrada la Brea. Cabe destacar que estos pozos no han sido validados por la autoridad competente (DGA), ni se enmarcan en la evaluación ambiental del Proyecto Caserones por lo que estamos frente a una desviación de la RCA y con ello una clara situación donde la variable objeto de la evaluación ambiental; a saber: Alteración de la Calidad de Aguas Subterráneas, se está comportando de una forma distinta según lo evaluado en el marco de la RCA N°13/2010. A mayor abundamiento, en anexo 23 de la Adenda N°3 del EIA Proyecto Caserones se estimó el caudal pasante del control de infiltraciones resumiendo que: “De acuerdo al modelo, se obtuvo que el caudal aportado por la laguna es de 0.11 l/seg y que el caudal medido en la sección de control en la roca fracturada es de 0.53 l/seg. Aproximadamente el 98% del potencial total de filtraciones escurriría por los materiales presentes sobre el nivel freático natural. De este volumen aproximadamente el 60% escurriría por el dren”. Lo anteriormente indica que el sistema de control de infiltraciones propuesto por el titular era suficiente para portear el caudal pasante; sin embargo, la situación constatada en la presente fiscalización se aleja de lo predicho y sitúa a MLCC en un escenario totalmente distinto a lo evaluado en el Proyecto Caserones y sus modificaciones.

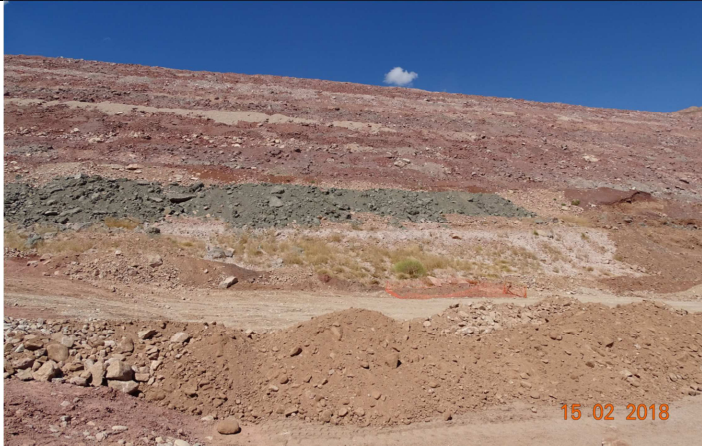
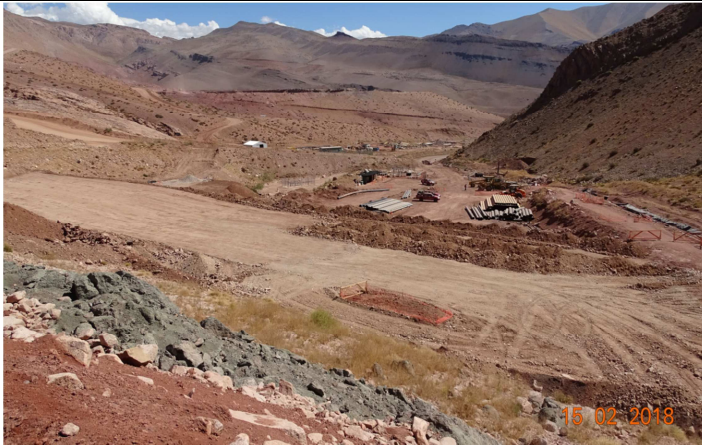
En resumen, y en materia de competencia de esta Superintendencia se concluye que no se verifica filtraciones a pie de muro del depósito la Brea.

Fotografía 07.	Fecha: 15-02-2018		Fotografía 08.	Fecha: 15-02-2018	
Coordenadas DATUM WGS84 HUSO 19S	Coordenada Norte: 6887731	Coordenada Este: 437940	Coordenadas DATUM WGS84 HUSO 19S	Coordenada Norte: 6887771	Coordenada Este: 437995
Descripción medio de prueba: En imagen se aprecia sector donde se detectó filtraciones las cuales fueron contenidas.			Descripción medio de prueba: En la fotografía se observa área aguas abajo del muro del Depósito La Brea, donde es posible apreciar que no hay presencia de filtraciones a pie de muro.

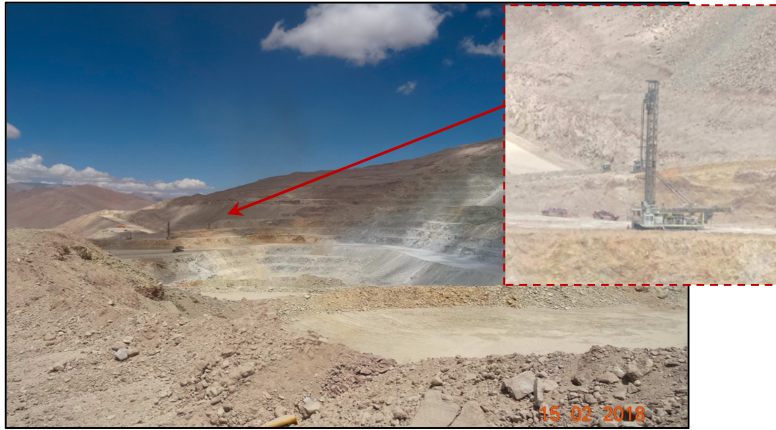
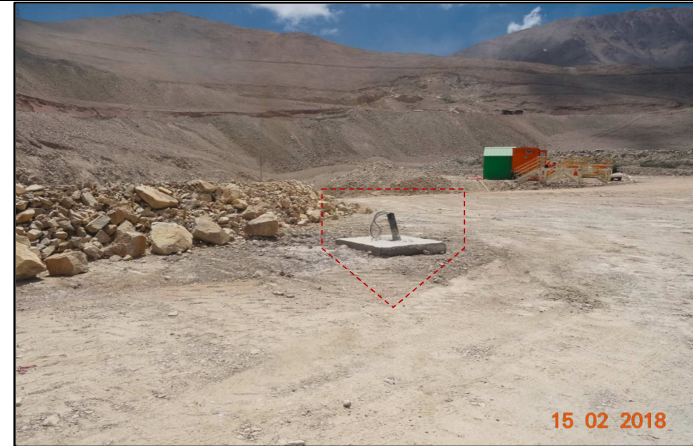
Análisis de gabinete Superintendencia del Medio Ambiente. <ul style="list-style-type: none">• En relación al hecho constatado es posible concluir que MLCC está realizando la instalación de piezómetros, por sobre los otorgados por la RCA N°13/2010 con la finalidad de estudiar la zona acuífera toda vez que se prevé el aumento de los afloramientos sub-superficiales del área Mina, con esto se desconoce si esta solución; a saber: 15 pozos en el contorno del rajo, se verá modificada. En concreto a la fecha se han construido 7 piezómetros en respuesta al Dewatering del rajo, situación que se contrapone a las consideraciones de la RCA en esta materia.

Fotografía 09.	Fecha: 15-02-2018		Fotografía 10.	Fecha: 15-02-2018	
Coordenadas DATUM WGS84 HUSO 19S	Coordenada Norte: 6884497	Coordenada Este: 447043	Coordenadas DATUM WGS84 HUSO 19S	Coordenada Norte: 6884496	Coordenada Este: 447076
Descripción medio de prueba: En imagen se aprecia construcción de piezómetros en torno al rajo Mina Caserones			Descripción medio de prueba: En imagen se observa piezómetro denominado LCD_DH_05_17 el cual se encuentra en la pared norponiente.

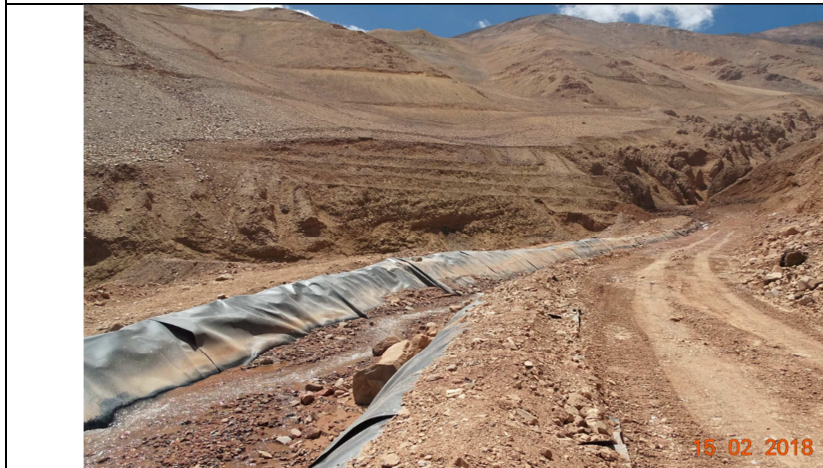
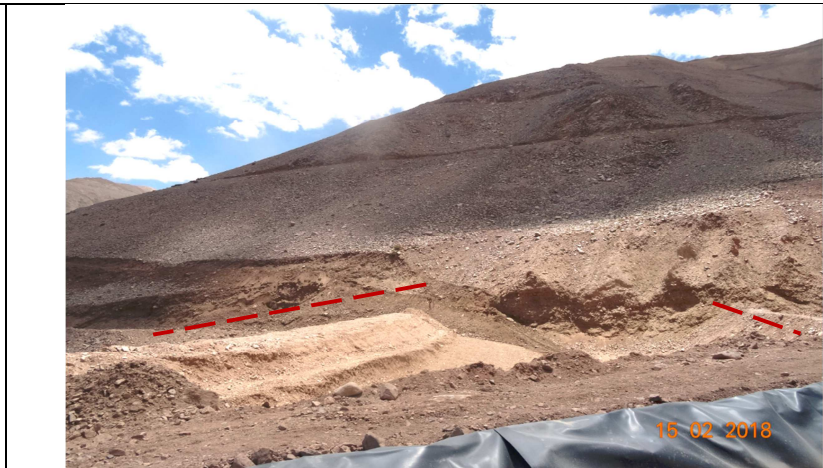
Hecho (s): Durante las actividades de inspección, se constató lo siguiente: <ul style="list-style-type: none">• Se acudió a este punto y en el se observó la existencia de un canal de contorno revestido con geomembrana y con sedimentos en su interior, el cual conducía las aguas superficiales captadas en las quebradas laterales (Quebrada 1 y Quebrada 2), además de las provenientes de la parte alta de la Quebrada Angélica, para luego ser descargadas al Río Ramadillas. En el sector se observó además, la construcción de 3 pretiles que cumplen la función de la piscina proyectada originalmente. (Ver fotografías N°11 y 12)• Según el Sr. Arroyo, el canal de contorno tiene una capacidad de porteo aproximada de 2 m3 y además, señaló que en la Quebrada Angélica se encuentran habilitadas las mallas para el control de avalanchas.

Fotografía 11.	Fecha: 15-02-2018		Fotografía 12.	Fecha: 15-02-2018	
Coordenadas DATUM WGS84 HUSO 19S	Coordenada Norte: 6881399	Coordenada Este: 447787	Coordenadas DATUM WGS84 HUSO 19S	Coordenada Norte: 6881407	Coordenada Este: 447809
Descripción medio de prueba: En imagen se aprecia canal revestido con material de HDPE, el cual intercepta las aguas no contactadas y las conduce hasta cauce natural Río Ramadillas.			Descripción medio de prueba: En fotografía se observan dos pretiles los cuales forman piscinas de contención en la parte basal (salida) de la Quebrada Angélica.
