INFORME TÉCNICO DE FISCALIZACIÓN AMBIENTAL

Inspección Ambiental

CASERONES

DFZ-2018-1213-III-RCA

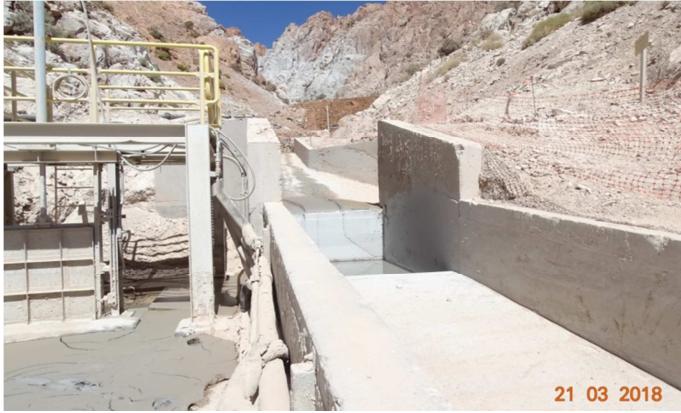
- Se visitó el sector de Quebrada La Brea donde se emplaza la obra hidráulica, denomina IP-A2 (ver fotografía N°1). Según lo indicado por el Sr. Fernando Arroyo, Superintendente de Gestión Hídrica Medioambiental, la obra dual en comento, corresponde a un canal interceptor de agua natural (no contacto) desde la quebrada aguas arriba de este punto, además cumple la funcionalidad de conducir los relaves que pudieran producirse en un

Fotografía 1.	Fecha: 21-03-2018	Fotografía 2	Fecha: 21-03-2018		
Coordenadas UTM DATUM WGS84 HUSO 19 S	Norte: 6886347	Este: 439537	Coordenadas UTM DATUM WGS84 HUSO 19 S	Norte: 6886378	Este: 439530
Descripción del medio de prueba: Se aprecia obra hidráulica dual.		Descripción del medio de prueba: En imagen se observa laderas con manchas grises, correspondiente a roturas del lamaducto en eventos anteriores.

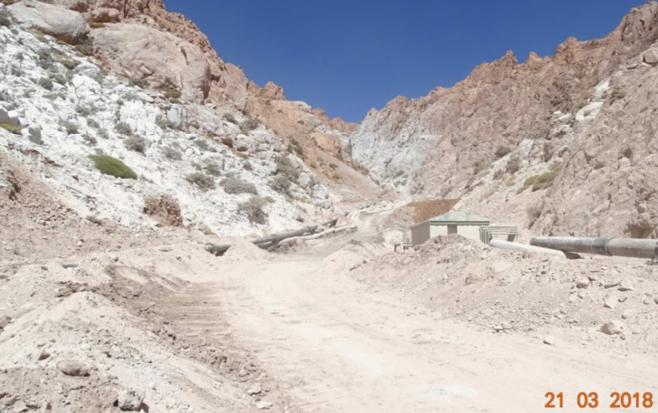
- Al momento de la inspección, se constató que en las laderas del sector se evidencia derrame de lamas, que se encontraban a distintas alturas superando en algunos casos los 10 metros aproximadamente, lo cual se caracterizaba por el color gris pálido distinto a la coloración natural de la quebrada colindante. Frente a esto, se le consultó al Sr. Arroyo las razones de lo descrito anteriormente, indicando éste que se trataba de antiguas fugas del lamaducto (ver fotografía N°2).

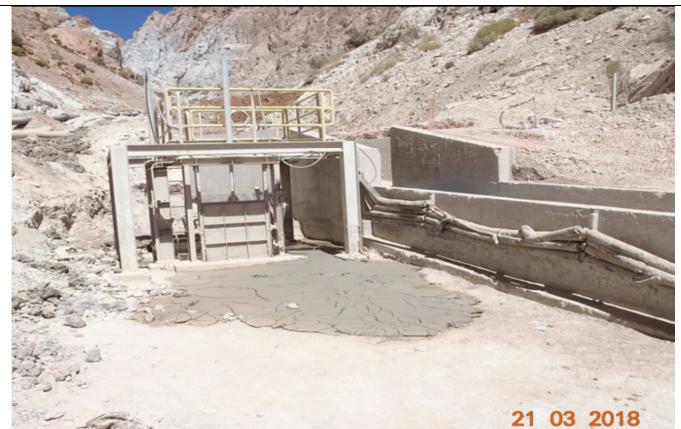
- En torno a la obra de captación se constató la presencia de lamas, las que se encontraban en estado semisólido. La obra de captación se compone de una cámara de hormigón la que a su vez cuenta con una compuerta metálica. Consultado el Sr. Arroyo sobre este punto, éste indicó que la funcionalidad de esta estructura es conducir las aguas naturales hasta el canal interceptor IP-A2, el que a su vez descarga el caudal al río Ramadillas (ver fotografía N°3).

Fotografía 3.	Fecha: 21-03-2018	Fotografía 4.	Fecha: 21-03-2018		
Coordenadas UTM DATUM WGS84 HUSO 19 S	Norte: 6886349	Este: 439544	Coordenadas UTM DATUM WGS84 HUSO 19 S	Norte: 6886341	Este: 439541
Descripción del medio de prueba: Se observa avance del derrame de lamas en el sector de la compuerta que conduce las aguas naturales hasta el sector de descarga en el río Ramadillas mediante el canal interceptor.		Descripción del medio de prueba: Sector por donde ingresó lamas al canal interceptor.

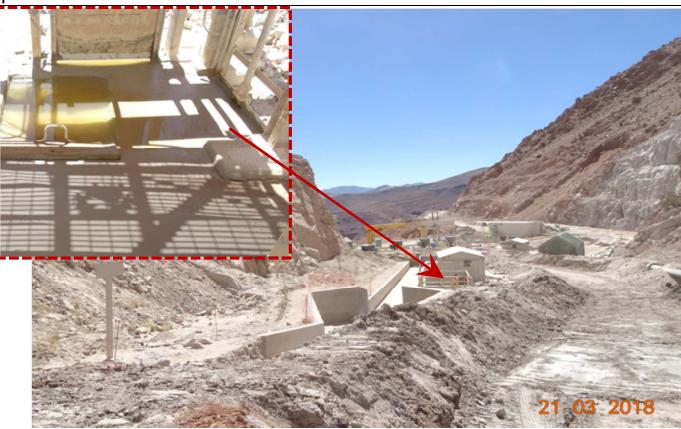
- En relación con el evento, el Sr. Arroyo explicó que una vez ocurrida la rotura del lamaducto, los relaves derramados y que bordearon la obra de captación, ingresaron a esta por un espacio que se genera entre la compuerta y la obra de hormigón, estos derrames de lamas se transportaron por medio del canal interceptor que descarga las aguas naturales al río Ramadillas (ver fotografía N°4).

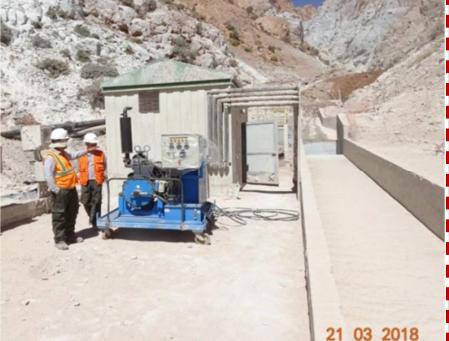
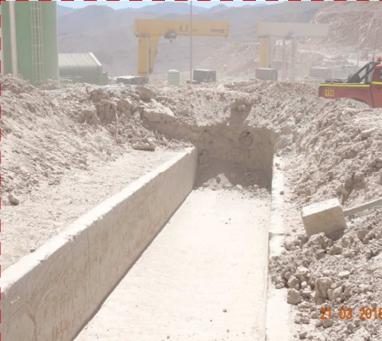
- Se constató que el canal de hormigón que es parte de la obra de captación se encuentra sin presencia de lamas en su interior, además de esto se observó que en el punto donde el canal se conecta con el acueducto que dirige las lamas hasta el depósito de La Brea, dicha obra se encuentra obstruida con material perteneciente al camino que se emplaza en la parte superior, a su vez el acueducto también se encuentra obstruido. Según lo señalado por el Sr. Arroyo la mantención del canal no se había realizado previo al evento de derrame de lamas (ver fotografía N°5).

Fotografía 5.	Fecha: 21-03-2018	Fotografía 6.	Fecha: 21-03-2018
Coordenadas UTM DATUM WGS84 HUSO 19 S	Norte: 6886356 Este: 439529	Coordenadas UTM DATUM WGS84 HUSO 19 S	Norte: 6886289 Este: 439569
Descripción del medio de prueba: Se observa canal de hormigón, correspondiente a una parte de la obra hidráulica dual. En su interior no se existen restos de derrame de lamas.		Descripción del medio de prueba: En la imagen se observa corte de cerro con el cual se construyó en el mismo sector, un pretil para contención del derrame.

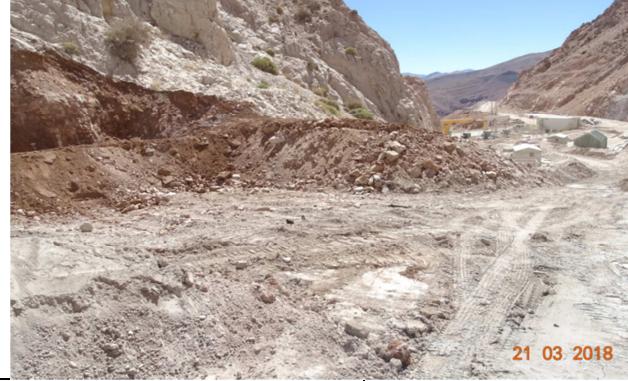
- En el trayecto aproximadamente a unos 80 metros del punto de captación se constató un corte de talud con el cual se efectuó un pretil de contención en el mismo lugar (ver fotografía N°6).

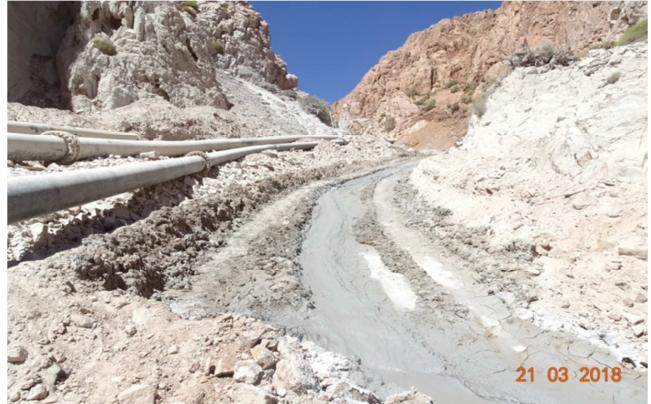
- A continuación y en dirección hacia el punto de rotura se constató al costado derecho presencia de lamas derramadas recientemente (ver fotografía N°7).

Fotografía 7.	Fecha: 21-03-2018	Fotografía 8.	Fecha: 21-03-2018
Coordenadas UTM DATUM WGS84 HUSO 19 S	Norte: 6886178 Este: 439695	Coordenadas UTM DATUM WGS84 HUSO 19 S	Norte: 6886178 Este: 439696
Descripción del medio de prueba: La imagen muestra recorrido que tuvo el derrame de lamas en la quebrada variante 2.		Descripción del medio de prueba: Se observa 3 tuberías de acero las cuales conducen las lamas que serán depositadas en el embalse de lamas.

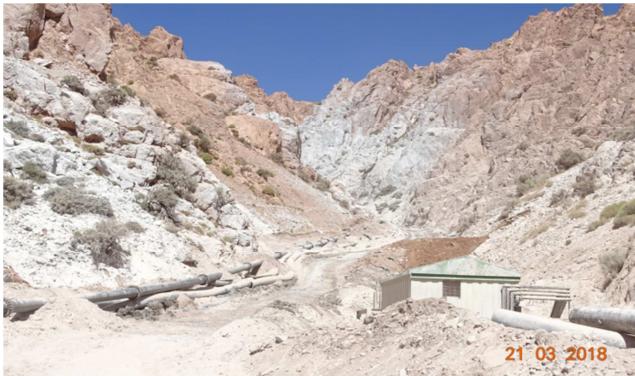
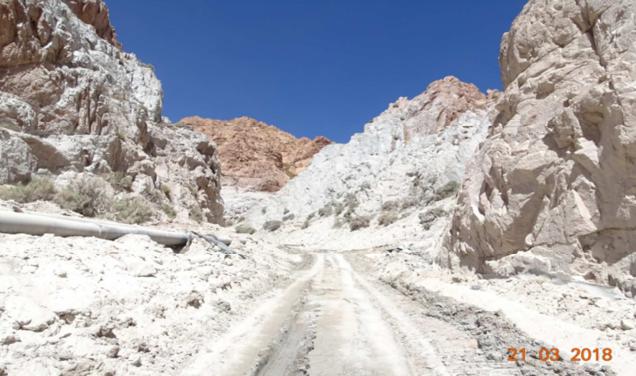
- En ascenso hacia el sector de fuga se constató que las laderas de la quebrada variante 2 se encontraban bañadas con lamas, con altura variable las cuales en algunos casos llegan hasta la cima de la ladera. Consultado el Sr. Arroyo respecto de este punto, señala que las roturas o fugas se generan a distintas presiones las cuales pueden alcanzar una altura distinta dependiendo básicamente de la presión hidráulica que tienen las distintas tuberías de acero por donde se conducen las lamas (ver fotografía N°9, 10, 11, 12).

Fotografía 9.		Fecha: 21-03-2018		Fotografía 10.			
Coordenadas UTM DATUM WGS84 HUSO 19S Norte: 6886384 Este: 439531			Coordenadas UTM DATUM WGS84 HUSO 19S Norte: 6886211 Este: 439587				
Descripción del medio de prueba: Se observa que en el sector de la obra hidráulica (booster N°2) las laderas se encuentran manchadas con material gris, el cual corresponde a lamas de eventos ocurridos antes del evento materia de la fiscalización.			Descripción del medio de prueba: En la imagen se aprecia la misma situación descritas anteriormente, producto de eventos anteriores se mancharon las laderas colindantes.

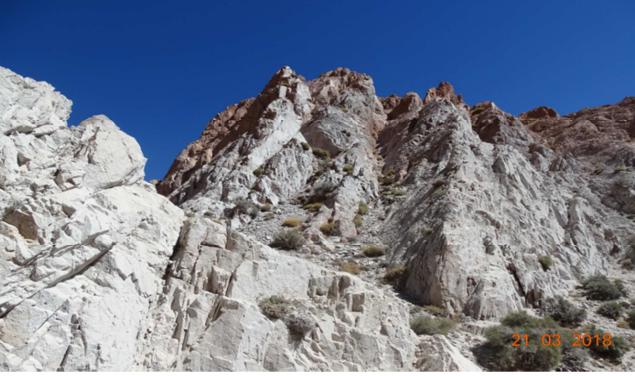
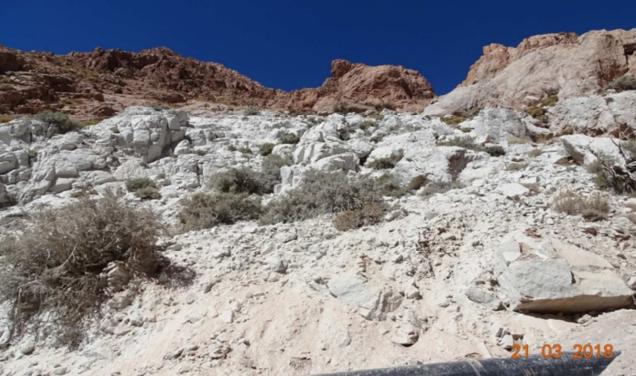
Fotografía 11.		Fecha: 21-03-2018		Fotografía 12.			
Coordenadas UTM DATUM WGS84 HUSO 19 S Norte: 6886157 Este: 439684			Coordenadas UTM DATUM WGS84 HUSO 19 S Norte: 6886151 Este: 439652				
Descripción del medio de prueba: Ladera afectada por el derrame de lamas. En la fotografía se aprecia la altura que alcanzó la lama producto de la rotura, en ese punto, de algunos de los ductos que transportan lamas al depósito de estas. Se indica que la situación descrita ocurrió antes de la fecha de la inspección.			Descripción del medio de prueba: En imagen se aprecia ladera y vegetación xerófila afectada por el derrame de lamas, de eventos anteriores.

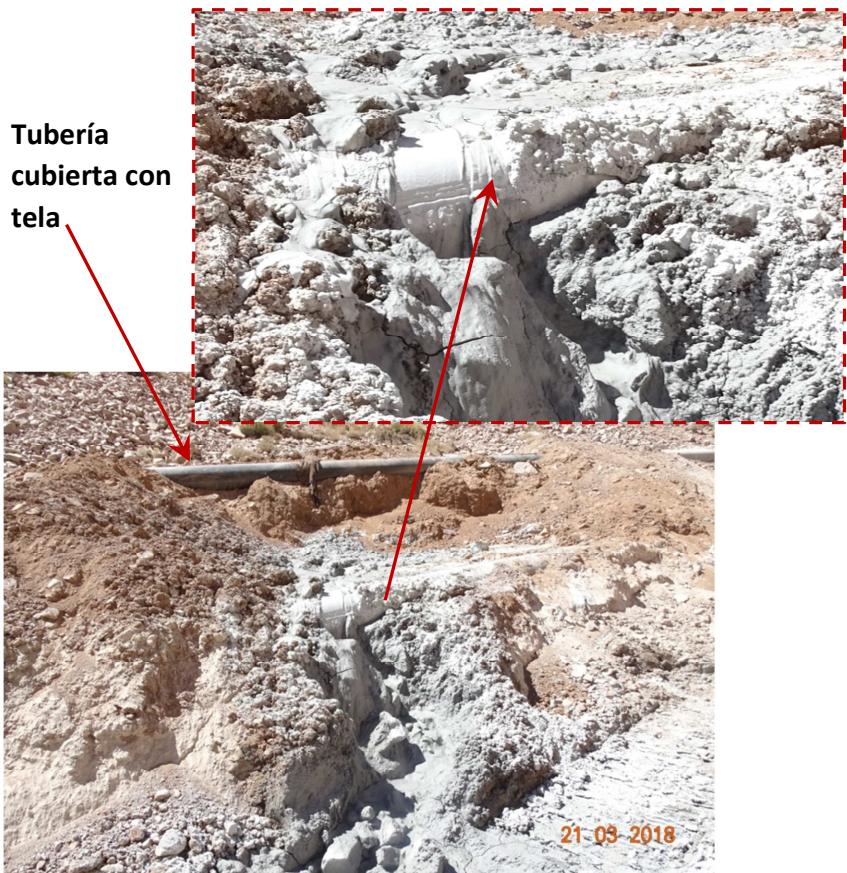
<p>Tubería cubierta con tela</p>

momento de la inspección este punto se encontraba demarcado con un paño (tela) y en su costado exterior se encontraba revestido con tierra que al parecer se utilizó para detener la descarga de relave. Se destaca que el punto exacto de la rotura del lamaducto por donde se derramó la lama, no pudo ser identificado por el material que recubría este. En el costado interior, hacia el camino de ascenso, se constató la presencia de lamas descargadas recientemente, las cuales desde este punto bajaban por el costado derecho del camino, en dirección hacia la obra de captación, sin embargo, a unos 15 ó 20 metros aproximadamente hacia abajo se construyó un pretil, en medio del camino, mediante el cual se cambió la dirección de descenso de las lamas, cambiando esta hacia el costado izquierdo del camino que llega a la obra de contención (ver fotografía N° 13 y 14).

<p>Pretil de contención</p>	
Fotografía 13.	Fecha: 21-03-2018	Fotografía 14.	Fecha: 21-03-2018
Coordenadas UTM DATUM WGS84 HUSO 19 S	Norte: 6886135 Este: 440021	Coordenadas UTM DATUM WGS84 HUSO 19 S	Norte: 6886178 Este: 439695
<p>Descripción del medio de prueba: En imágenes se observa la parte del lamaducto que originó el derrame, según lo dicho por el funcionario de caserones “producto de una rotura” la cual no pudo ser visualizada al momento de la inspección.</p>		<p>Descripción del medio de prueba: Se observa que aguas abajo de la rotura se construyó un pretil para cambiar dirección del derrame de lamas hacia el lado derecho (de bajada).</p>

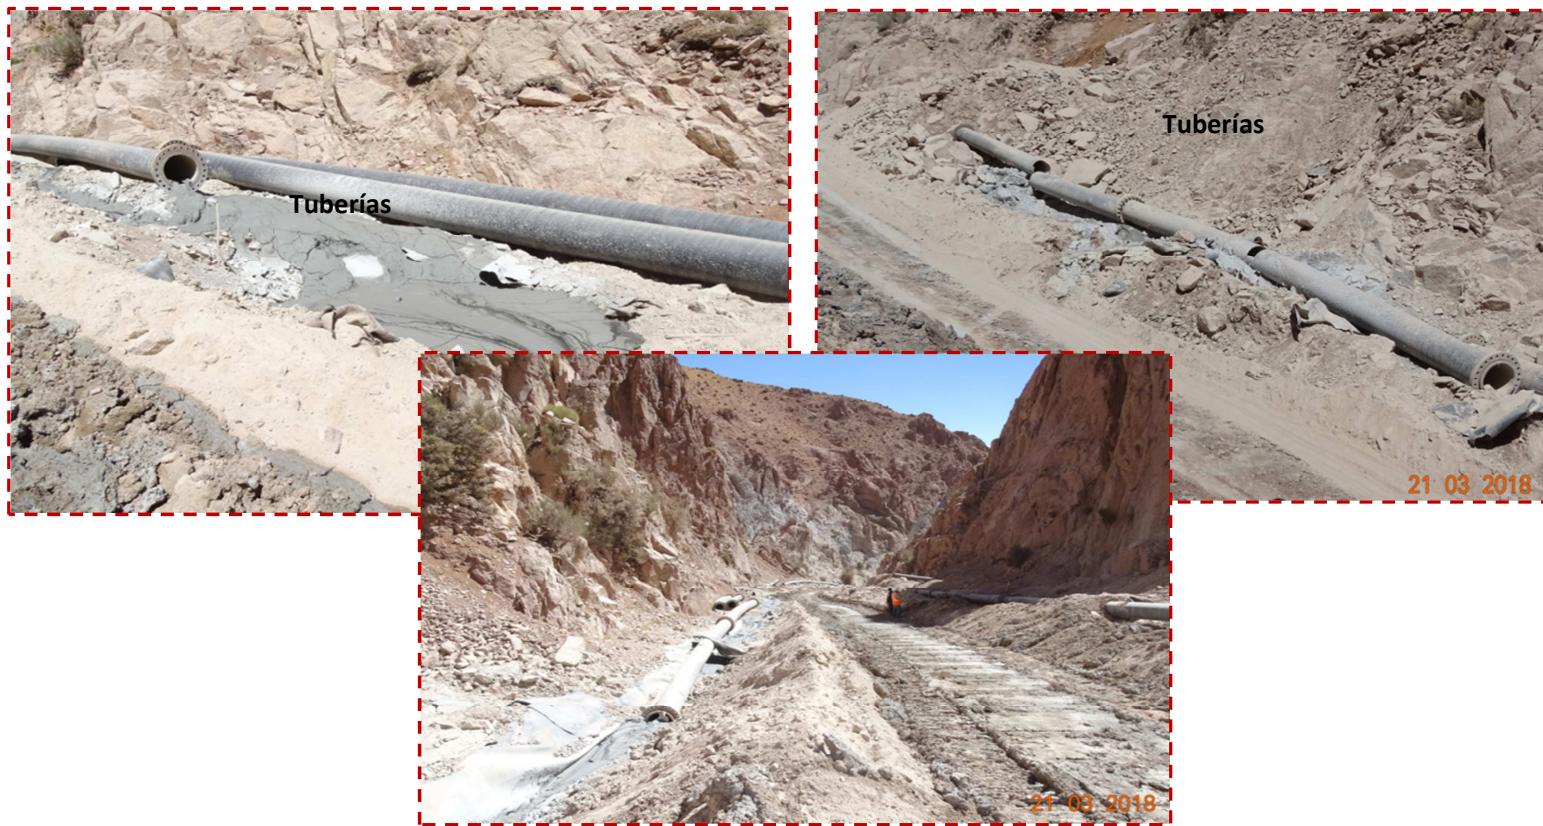
Fotografía 15.

- Al momento descender a la obra de captación, se constató la presencia de una serie de tuberías que estaban al costado izquierdo del camino, las cuales según lo indicado por el Sr. Arroyo correspondían a tuberías que habían sido reemplazadas, por lo que formaron parte del lamaducto en su momento (ver fotografía N° 15).

Descripción del medio de prueba: Se observa que, en distintos puntos del trayecto de 700 metros mencionado en la constatación de hechos del Acta de inspección, en el costado izquierdo en dirección hacia la rotura, se emplazan tuberías las cuales están dispuestas sobre o a un costado del canal evacuador de lamas, el cual a su vez se encuentra recubierto por una membrana de HDPE en malas condiciones (quemado por el sol).

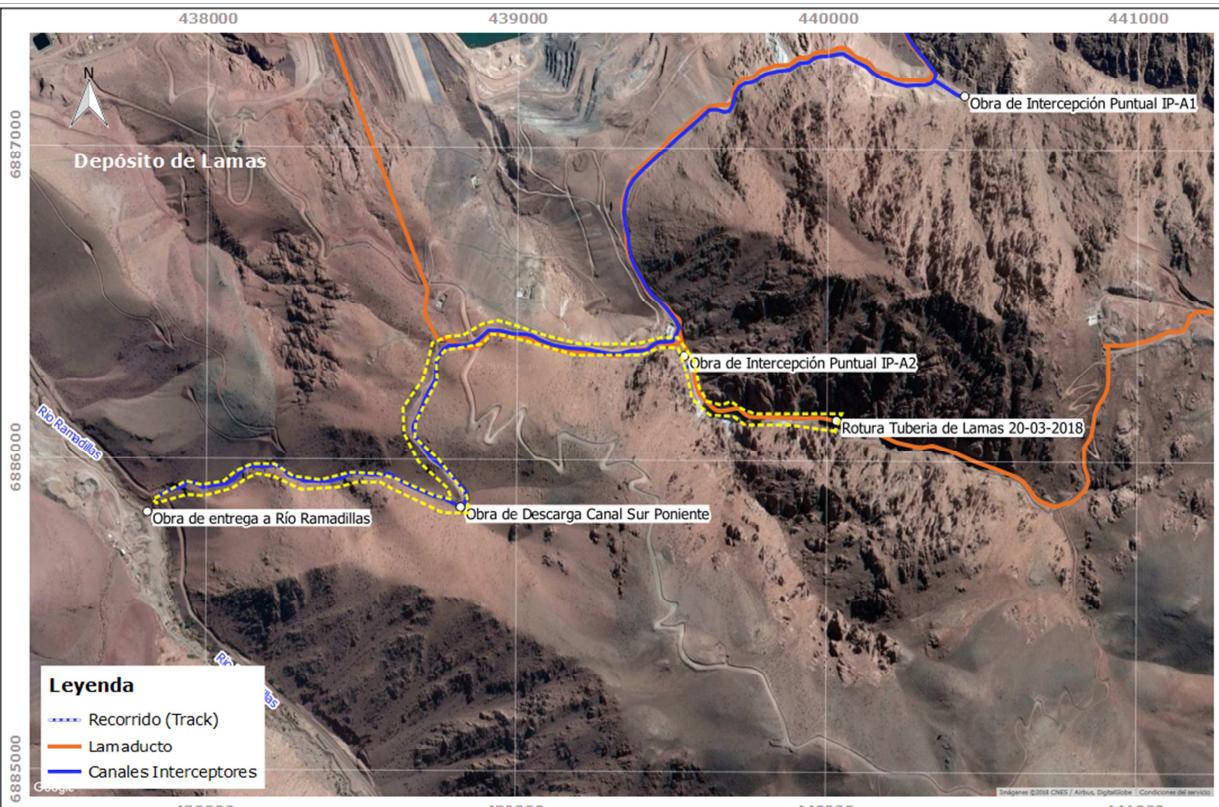
Registro 5.

- El derrame de lamas recorrió una distancia de 700 metros por el camino ubicado a un costado del lamaducto el que posee un ancho de 3 metros, dado esto, se afectó una superficie de 0,21 ha. Cabe señalar que esta área (0,21 ha) no incorpora las 5 laderas laterales que según se constató en terreno (Fotografías 2, 7, 9, 10, 11 y 12), poseen lamas dispuestas en su superficie. A su vez, es necesario precisar que el derrame recorrió desde la obra IP-A2 hasta el río Ramadillas una distancia aproximada de 3.000 metros (ver registro N°5).

Descripción medio de prueba: En la imagen se observa distancia que recorrió el derrame de lamas hasta llegar al río Ramadillas. En total 3.000 metros aproximados, el recorrido que siguió la parte fina del relave (lama) se destaca con línea punteada en amarillo

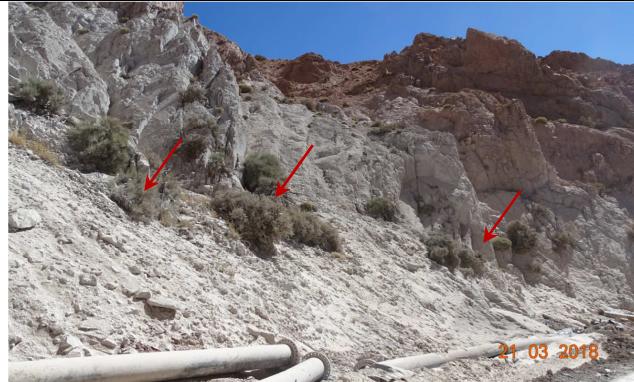
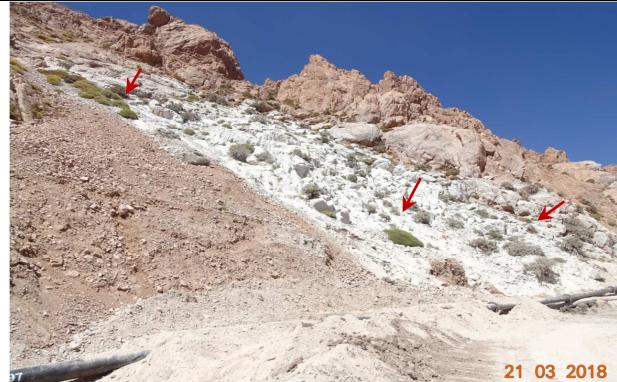
En resumen, la intervención realizada y denunciada, producto del constante derrame de lamas en la quebrada Variante N°2, generó una afectación en la flora y vegetación de la zona donde se denuncian los hechos.

Fotografía 17.	Fecha: 21-03-2018	Fotografía 18.	Fecha: 21-03-2018
Coordenadas DATUM WGS84 HUSO 19S	Norte: 6886151 Este: 439652	Coordenadas DATUM WGS84 HUSO 19S	Norte: 6886378 Este: 439528
Descripción medio de prueba: En imagen se observa individuos de <i>Ephedra breana</i> . (Pingo Pingo) con follaje cubierto por residuo de lamas.		Descripción medio de prueba: En imagen se observa individuos de <i>Adesmia aphylla</i> cubiertos por residuo de lamas, además de especies de herbáceas que no se pudieron

identificar debido a que se encuentran completamente cubiertas por lamas.

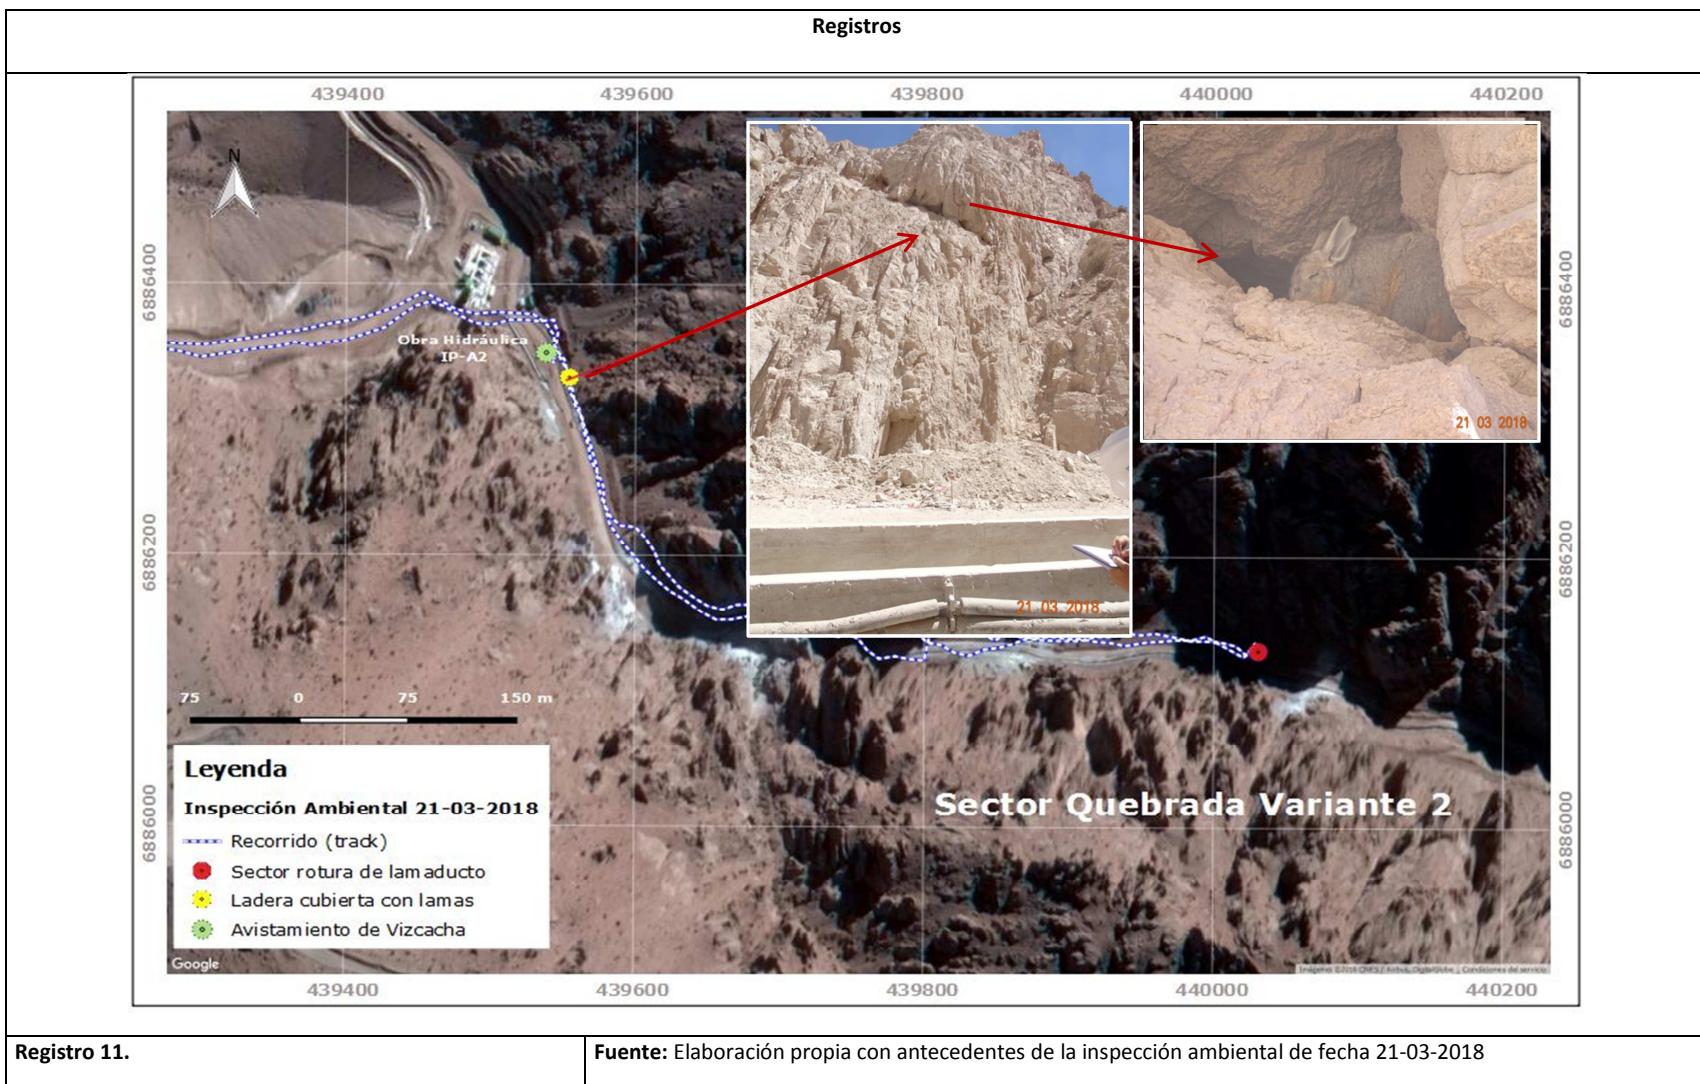
- De esta manera, producto de la gran altura que alcanzaron las lamas que se han evacuado producto de las roturas y/o fugas que afectan al Lamaducto, es dable pensar que la presión con que las lamas son expulsadas desde los puntos de fuga puede dañar físicamente a la fauna del sector, en especial a aquella de baja movilidad.

Descripción medio de prueba: Individuo de *Lagidium viscacia* (Vizcacha) en una ladera que está cubierta con derrame de lamas.

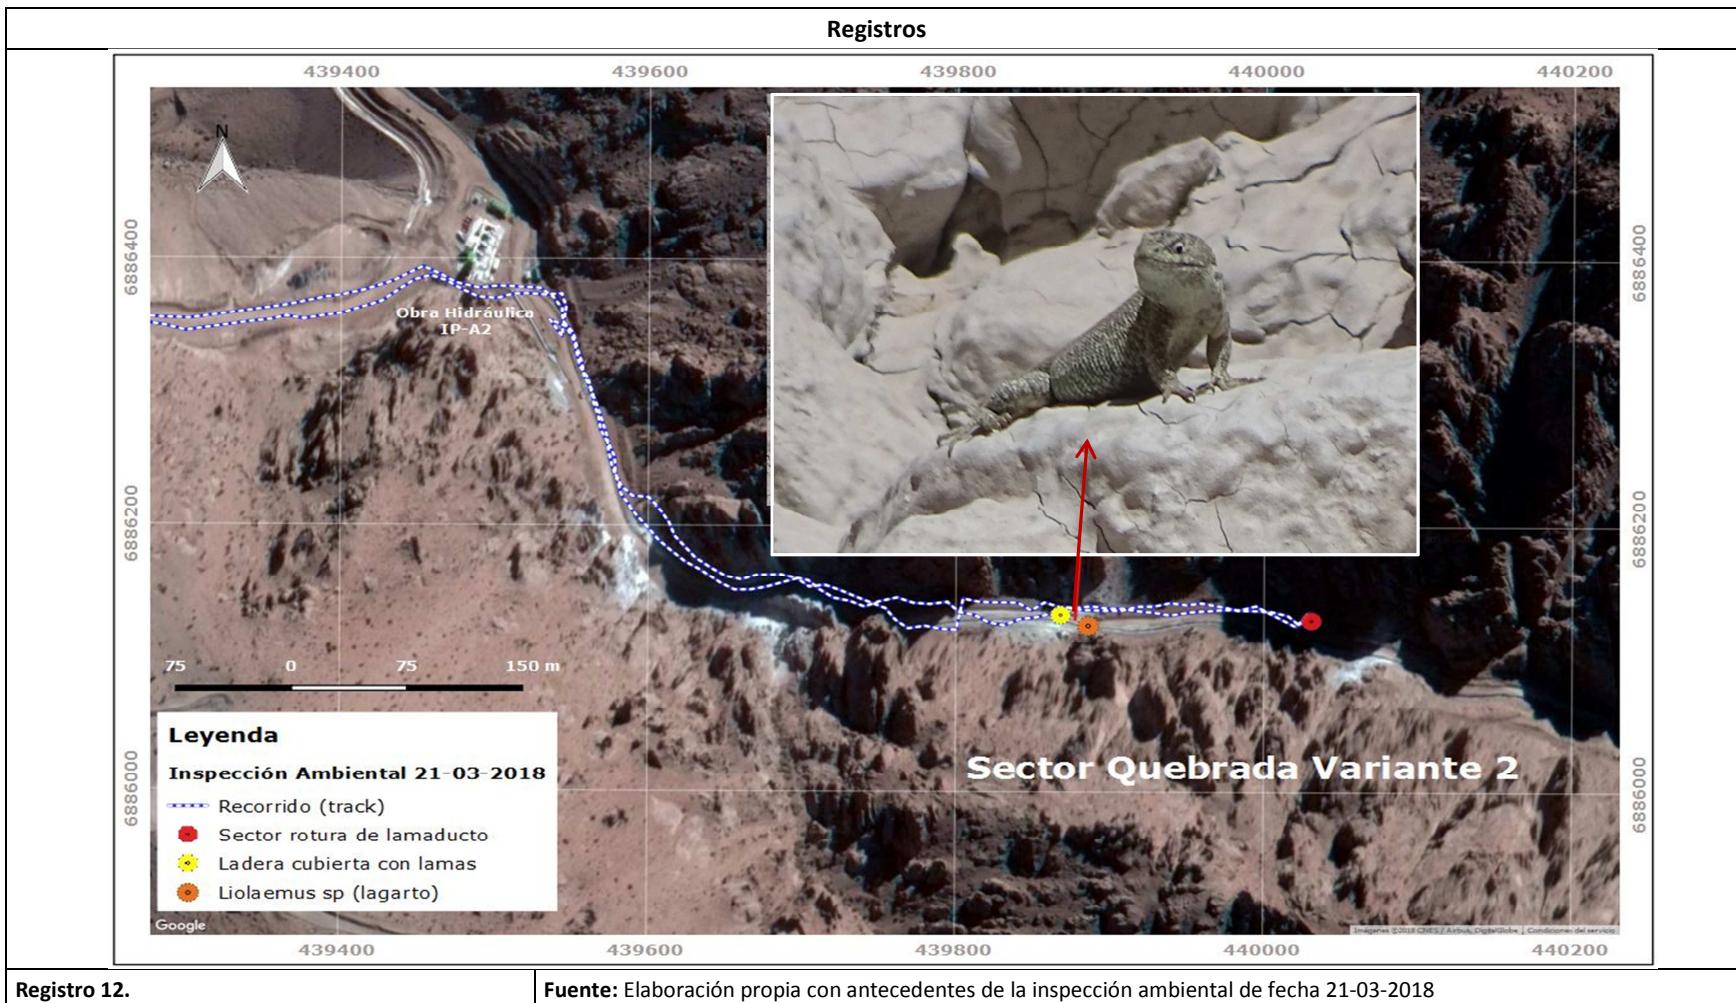
Descripción del medio de prueba: Se observa un individuo réptil en los rededores de un sector cubierto por derrame de lamas, dada las características del sitio y según lo consultado en la inspección ambiental al funcionario de Caserones, estos sectores fueron manchados con derrames antiguos de los cuales desconoce las fechas.
