## INFORME TÉCNICO DE FISCALIZACIÓN AMBIENTAL

#### PLANTA SALADO ENAMI

DFZ-2018-903-III-RCA-IA

ABRIL, 2018

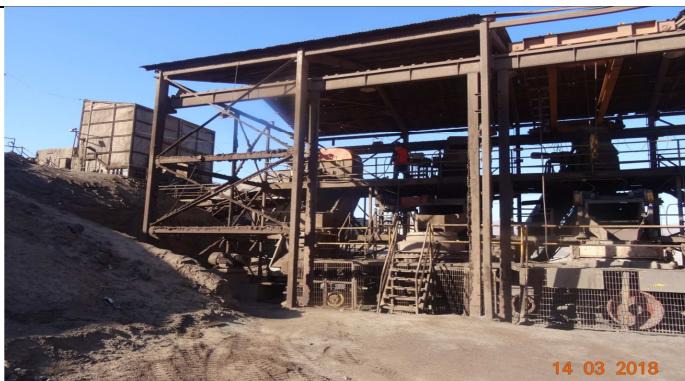
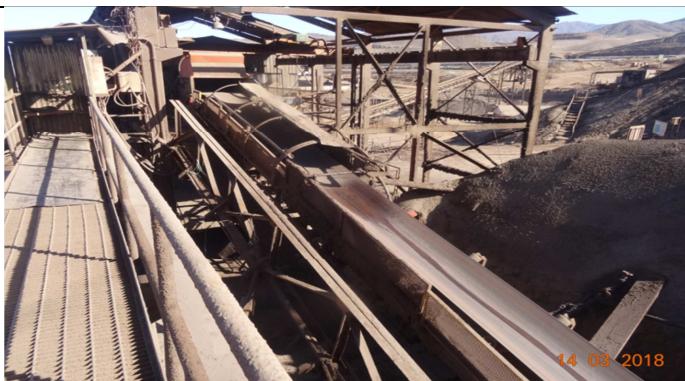
- Se visitó sector donde se emplaza Planta Chancado N°1 la cual consta de chancador: primario, secundario y terciario. Los minerales son dispuestos en uno de los dos buzones (tolvas) que se encuentran emplazados en la etapa de inicio del proceso, el buzón (tolva) operativo cuenta con sistema de abatimiento de polvo en los costados laterales de este, el cual no se encuentra en servicio debido a que la bomba se encuentra desenergizada. (ver fotografía N°1).

- Al momento de la inspección se detectó que el sistema de chancado no se encuentra en operación, según lo indicado por la Sr. Alejandro Tello, Prevencionista de Riesgos, la Planta mantiene su funcionamiento desde martes a jueves, utilizando el día lunes para mantenciones. La Sra. Guerra explicó además que esta mantención se retrasó por lo que al día de hoy (miércoles) este Chancador se encuentra aún en mantención. En cuanto al Chancador, este dispone de un sistema de correas las cuales cuentan con encapsulamiento parcial, es así como la correa N°2 y N°5 no se encuentran encapsuladas completamente, además es posible observar dos harneros que no cuentan con sistema de malla trellex para luego disponer los minerales canchados hasta un sector de Stock-pile. En relación a este chancador se solicitó al Sr. Aliro Álvarez, encargado del área de chancado, pusiera en marcha el sistema de abatimiento de polvo, mediante rociadores, cabe señalar que si bien este sistema funcionó, el sistema completo del Chancador se encontraba fuera de servicio, esto debido a mantención programada según lo indicado por la Sra. Guerra. (ver fotografías N°2 y N°3)

<b>Fotografía 01</b> <b>Fecha:</b> 14-03-2018		<b>Fotografía 02</b> <b>Fecha:</b> 14-03-2018					
<b>Coordenadas DATUM WGS84 HUSO 19S</b> <b>Coordenada Norte:</b> 7077208 <b>Coordenada Este:</b> 368701		<b>Coordenadas DATUM WGS84 HUSO 19S</b> <b>Coordenada Norte:</b> 7077187 <b>Coordenada Este:</b> 368705					
<b>Descripción medio de prueba:</b> En imagen aprecia chancador N°1, el cual estaba en mantenimiento al momento de la fiscalización.			<b>Descripción medio de prueba:</b> En imagen se aprecia correas transportadoras N°2, además es posible visualizar el sistema de humectación el que funcionó al momento de la inspección.

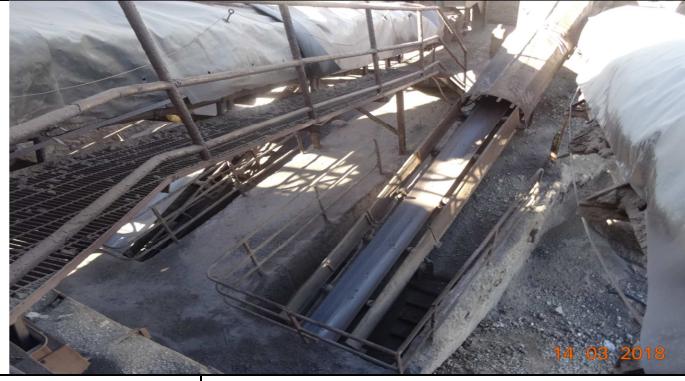
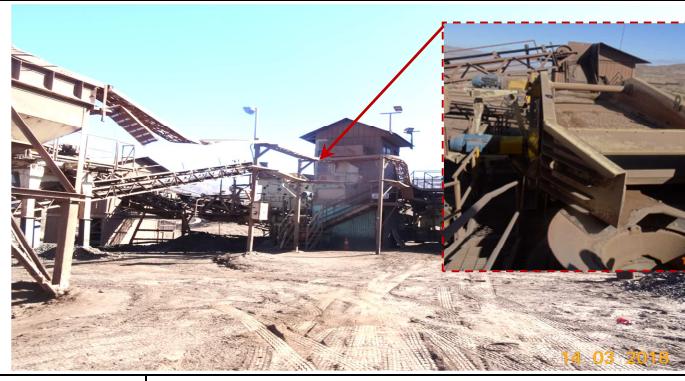
- Según lo señalado por la Sra. Macarena Guerra, encargada de Sustentabilidad, Planta Salado Enami cuenta actualmente con dos Plantas de Chancado, denominados área de Chancado N°1 y área de Chancado N°3, además señaló que la Planta de Chancado N°2 considerado en la RCA 144 no se encuentra construida. (ver fotografías N°1 y N°4).

- Según se constató en terreno, la Planta de Chancado N°1 no cuenta con las correas N°2 y N°5 completamente encapsuladas. Al respecto, el titular presenta la siguiente aclaración “Las medidas de control asociadas a esta instalación, corresponden a las establecidas en la Resolución N°66/2002, que son: humectación de lotes, humectación en tolva de recepción, humectación en cinta transportadora n°2 y n°11. Siendo el encapsulamiento una medida adicional para la disminución de la generación de material particulado.” Referente a esto, se aclara por parte de esta Superintendencia que los hechos constatados en el Acta de Inspección obedecen a hechos observados por los fiscalizadores. Para el caso particular de las correas N°2 y N°5 de la Planta de chancado N°1 es efectivo que la RCA N°66 no dispone medidas asociadas al encapsulamiento de estas, por lo que no se detecta una desviación a la RCA en esta materia.

<b>Fotografía 03</b> <b>Fecha:</b> 14-03-2018		<b>Fotografía 04</b> <b>Fecha:</b> 14-03-2018					
<b>Coordenadas DATUM WGS84 HUSO 19S</b> <b>Coordenada Norte:</b> 7077194 <b>Coordenada Este:</b> 368697		<b>Coordenadas DATUM WGS84 HUSO 19S</b> <b>Coordenada Norte:</b> 7077267 <b>Coordenada Este:</b> 368865

<b>Descripción medio de prueba:</b> En imagen se aprecia correas transportadoras con sistema de abatimiento de polvo parcial, encapsulamiento parcial.			<b>Descripción medio de prueba:</b> Se aprecia Chancador N°3, en zoom se aprecia 1 chancador, la estructura no cuenta con sistema de abatimiento de polvo mediante rociadores de agua.

- En relación con la Malla Trellex de la Planta de Chancado N°1, el titular aclara lo siguiente: “*el sistema de malla trellex, será instalado a la brevedad, y se enviarán los medios de verificación correspondientes.*” Cabe indicar que según lo dispuesto en el la RCA N°144/2011 el sistema de los harneros se encontrará encapsulado mediante malla trellex, situación que no se verificó en la inspección ambiental; sin embargo, dado que el titular se compromete a realizar dicha acción y reportar los medios de verificación.

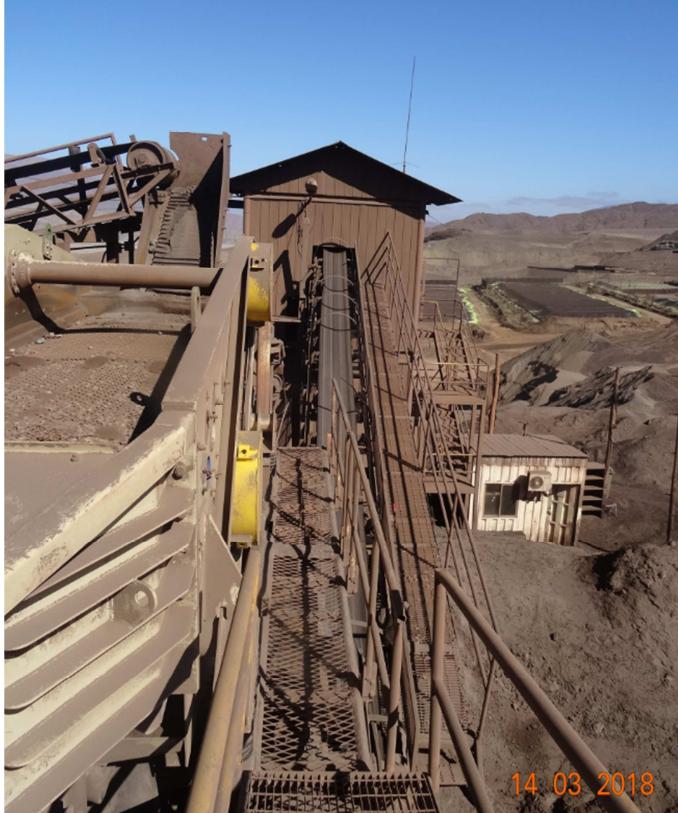
Fotografía 05      Fecha: 14-03-2018

- En relación con la Planta de Chancado N°3 se constató la presencia de sistema de chancado el cual consta de 2 Chancadores (primario y secundario) además de un harnero. Cabe señalar que el sector a pesar de contar con un sistema de abatimiento de polvo (rociadores) en el sector del buzón o área de alimentación de mineral, este no se encuentra operativo, según lo indicado por la Sra. Guerra, esto se debe a que dado el chancador corresponde a una estructura móvil quedaron en la parte baja de la estructura los motores de este, los que no pueden ser mojados. Además, se observó que las correas transportadoras no cuentan con un sistema de encapsulamiento. En el mismo orden de ideas, en relación con el sistema de humectación de las correas transportadoras, es preciso indicar que según lo señalado por la Sra. Guerra solo se encuentra operativo este sistema en la correa N°6 y es manual, y va hacia el stock-pile, situación que no fue corroborada en la actividad. (ver fotografías N°4 y N°5)

- En cuanto a la Planta de Chancado N°3, según se constató en la actividad de inspección ambiental las correas transportadoras y chutes no se encontraban con sistema de humectación, tal como explicó la Sra. Guerra, Encargada Ambiental Planta Enami, estos sistemas se deshabilitaron porque podían ocasionar la humectación de los motores de la Planta de Chancado N°3, por consiguiente, al momento de la inspección estos no estaban funcionando. En el mismo orden de ideas, el titular en la presentación Carta N°131/2018 señala que “*Se procederá a reparar los sistemas que al momento de la fiscalización no se encontraban operativos. Se enviarán los medios de verificación correspondientes*”.

**Descripción medio de prueba:** En imagen se observa correas transportadoras del chancador N°3 sin sistema de abatimiento de polvo (encapsulado).

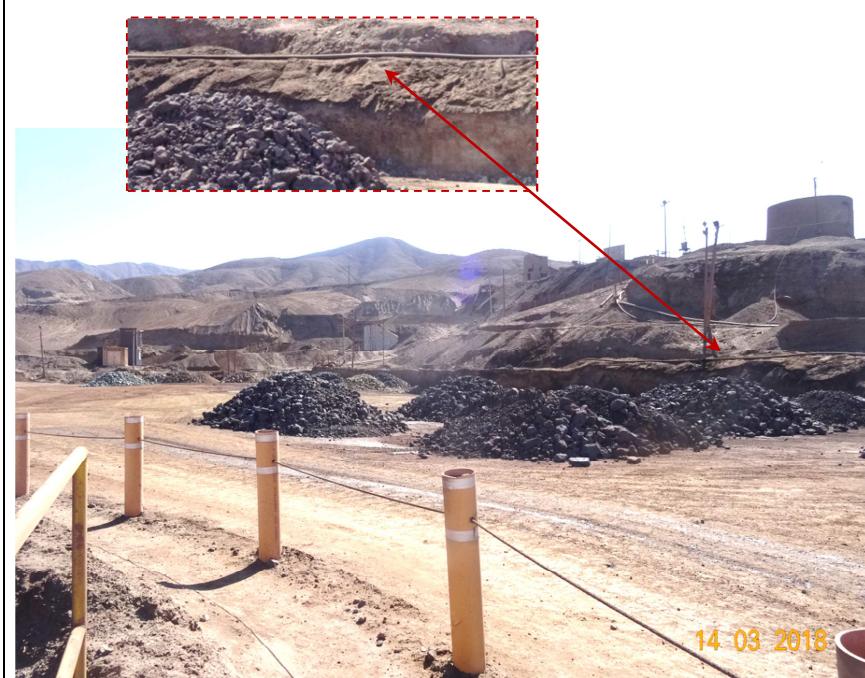
Fotografía 06      Fecha: 14-03-2018

- Se visitó el sector de lotes de cancha de mineral los cuales son humectados manualmente mediante mangueras, una vez que se autoriza el servicio de levante de lotes. El sistema de riego, corresponde a una conexión manual que se hace desde alguno de los distintos puntos de conexión que tiene el ducto que transporta el agua, que bordea la zona de acopio de cancha de minerales. (ver fotografía N°6)

**Descripción medio de prueba:** Fotografía se aprecia acopios de mineral además en la parte lateral se observa una manguera la que conduce aguas para el control de material particulado en los acopios.

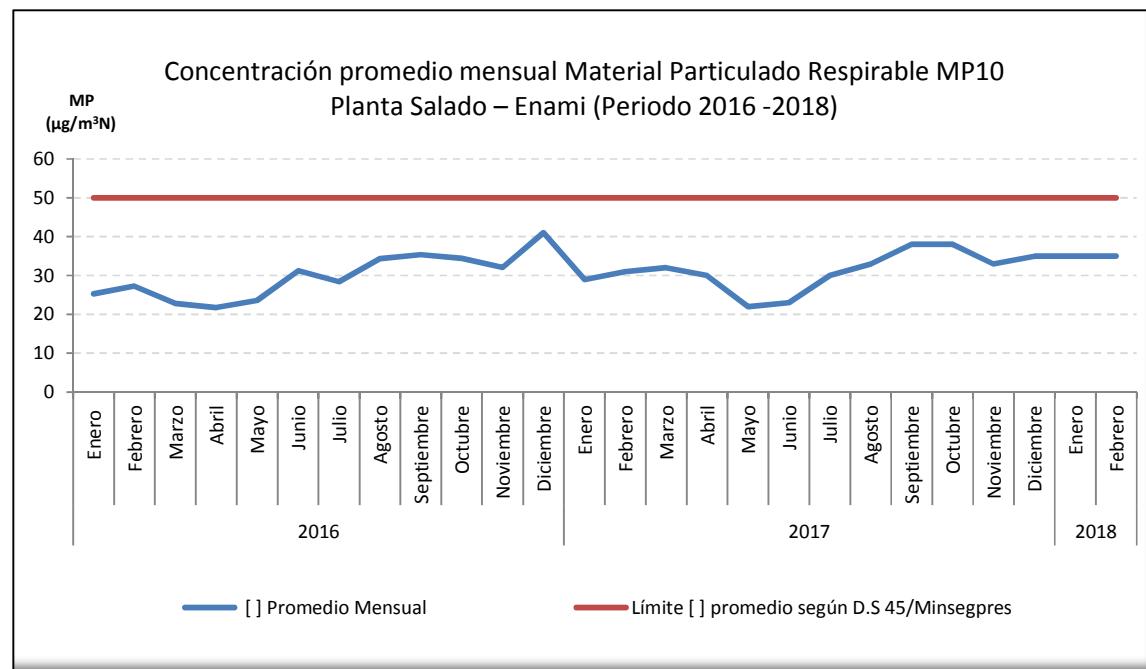
Gráfico 1.

- El monitoreo de la norma primaria de calidad del aire, referente a material particulado respirable (MP10) es realizado por Planta Enami en estación de Monitoreo denominada “El Salado” en coordenadas UTM Norte: 7.077.017; Este: 368.384, según lo reportado en carta señalada en el párrafo precedente, se concluye que para el periodo enero 2016 a febrero de 2018 la variable monitoreada se mantiene dentro de los límites de concentración promedio y concentración máxima diaria, no sobrepasando entonces lo estipulado en el D.S. 59 de 1998, modificado por el D.S. N°45 del MINSEGPRES el que establece un valor de 150  $\mu\text{g}/\text{m}^3\text{N}$  como concentración promedio de 24 horas de material particulado respirable. (ver gráficos N°1 y N°2).

**Descripción del medio de prueba:** En gráfico se observa que durante el periodo monitoreado (enero 2016 – a febrero 2018) para la componente MP10, Planta Salado Enami no sobrepasa lo dispuesto por la norma de calidad en cuanto a la concentración promedio mensual; a saber:  $50 \mu\text{g}/\text{m}^3\text{N}$ .

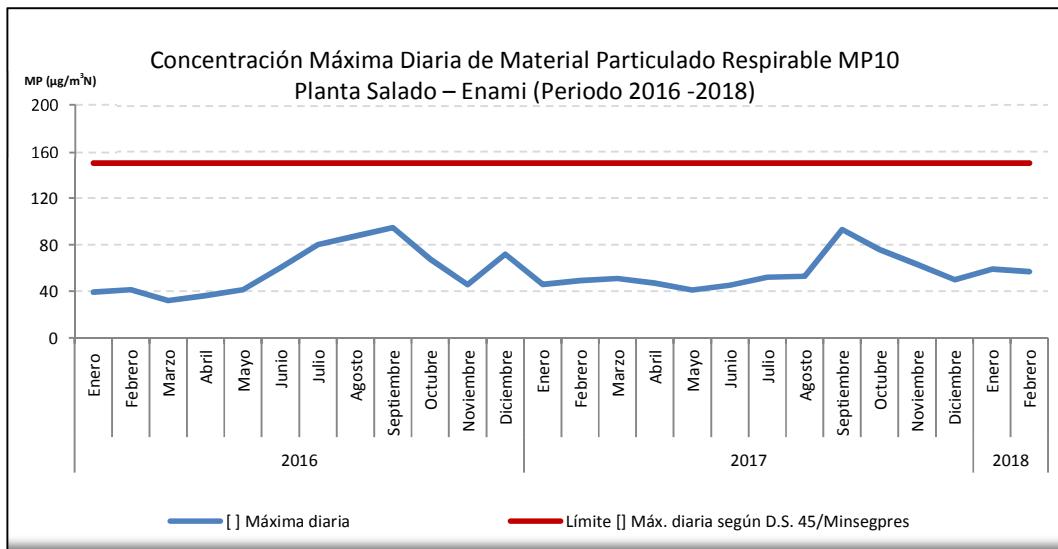
Gráfico 2.

**Descripción del medio de prueba:** En gráfico se observa que durante el periodo monitoreado (enero 2016 – a febrero 2018) para la componente MP10, Planta Salado Enami no sobrepasa lo dispuesto por la norma de calidad en cuanto a la concentración máxima diaria; a saber: 150 µg/m³N.

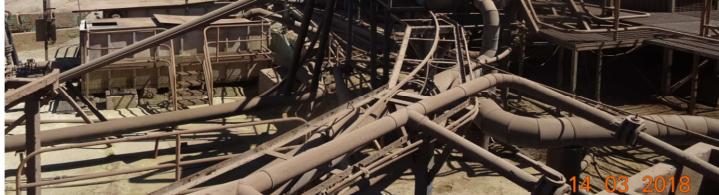
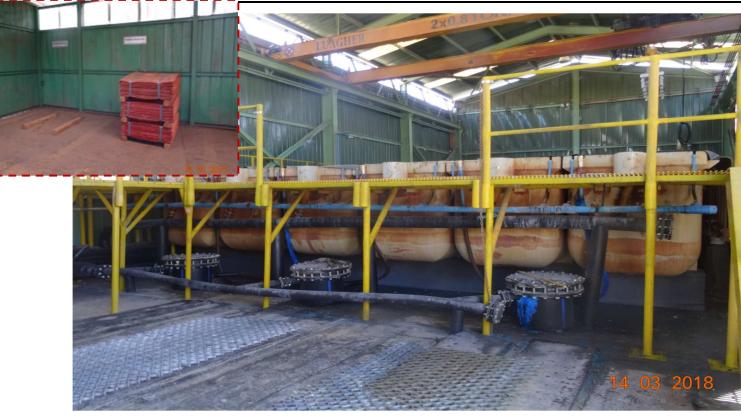
- Según señaló Sr. Manuel Urqueta Mery, metalurgista auxiliar, al momento de la inspección se cosechan cátodos en la planta de electrowinning EW2. Además se verificó que las Plantas de electrowinning EW2 y EW3 cuentan con un sistema de transporte que utiliza un puente grúa convencional, un dispositivo con espaciadores para 5 placas, los cátodos son lavados en cubas de lavado con máquina hidrolavadora, para ser posteriormente desplegados de manera manual. Estos cátodos son apilados en el patio de cátodos, ubicado en galpón aledaño a la Planta de electrowinning EW3, siendo pesados, enzunchados, marcados, muestreados. Se verificó que tienen un pesaje aproximado de 2 toneladas.

<b>Fotografía 07</b> <b>Fecha:</b> 14-03-2018		<b>Fotografía 08</b> <b>Fecha:</b> 14-03-2018		<b>Fotografía 08</b> <b>Fecha:</b> 14-03-2018	
Coordenadas DATUM WGS84 HUSO 19S	Coordinada Norte: 7077163	Coordinada Este: 368624	Coordenadas DATUM WGS84 HUSO 19S	Coordinada Norte: 7077141	Coordinada Este: 368548
<b>Descripción medio de prueba:</b> En imagen se observa Planta SX.			<b>Descripción medio de prueba:</b> En fotografía se observa Planta EW 2.

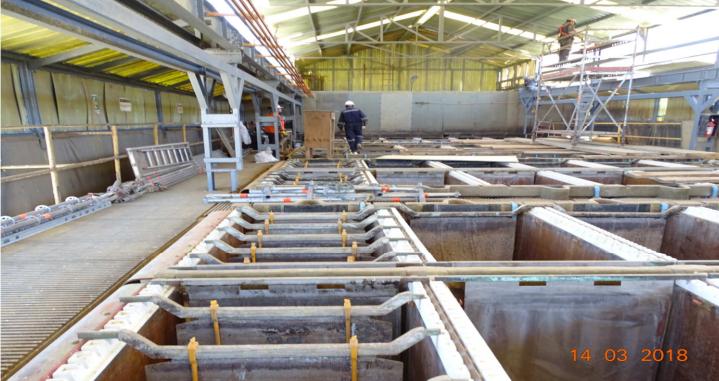
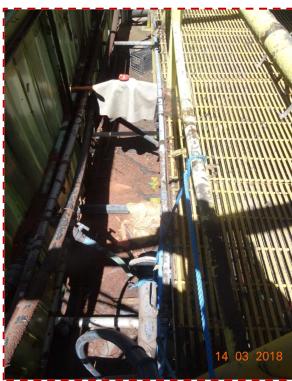
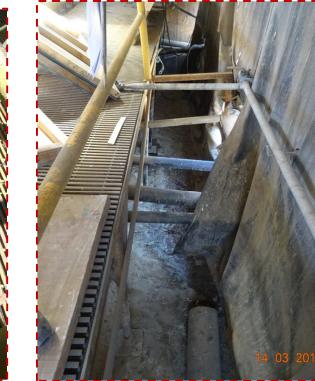
<b>Fotografía 09</b> <b>Fecha:</b> 14-03-2018		<b>Fotografía 10</b> <b>Fecha:</b> 14-03-2018		<b>Fotografía 10</b> <b>Fecha:</b> 14-03-2018	
Coordenadas DATUM WGS84 HUSO 19S	Coordinada Norte: 7077127	Coordinada Este: 368577	Coordenadas DATUM WGS84 HUSO 19S	Coordinada Norte: 7077131	Coordinada Este: 368599
<b>Descripción medio de prueba:</b> En imagen se aprecia Planta EW N°2 la que se encuentra en mantenimiento al momento de la inspección.			<b>Descripción medio de prueba:</b> En la parte basal de la Planta EW N°2 se observa desperdicios y derrames de material, los que se encuentran dentro del pretil de contención.

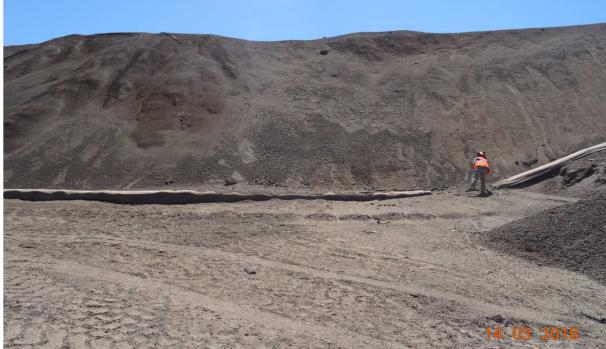
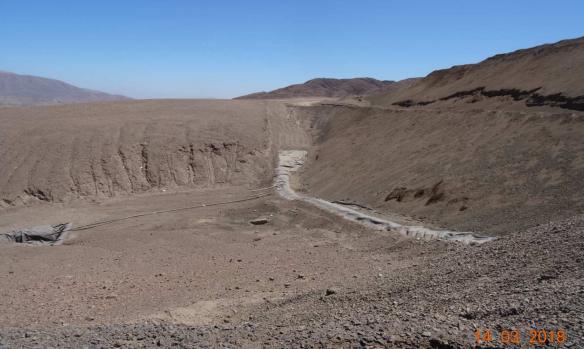
- Explicado el escenario actual de los botaderos de ripios de lixiviación queda en evidencia que según lo presentado por el titular en Anexo N°2, Carta N°131 de fecha 21 de marzo de 2018, Gerencia de Seguridad y Sustentabilidad Enami, el depósito II (Principal) a la fecha solo se ha depositado ripios en la zona I, indicando que el depósito de la zona II no se ha construido; así el titular declara: *“Para contextualizar, la RCA N°147/2011 autoriza la construcción de dos sectores de disposición de ripios, uno denominado “Depósito Principal de Ripios (Zona II)” y otro sector de menor capacidad denominado “Depósito Auxiliar de Ripios (Zona I). A la fecha solo se ha dispuesto material en el área menor denominada Zona I, estando sin operación debido a que ya ha alcanzado a su capacidad, en tanto que el área más importante, destinada a botadero principal (Zona II), no ha sido construida, esta área una vez se encuentre operativa almacenará los ripios provenientes de ambas áreas de lixiviación.”* Por lo tanto, los ripios que genera las pilas de lixiviación a que se refiere la ampliación de la Planta SX-EW a 1000 TMF/mes se están disponiendo en el sector de la ampliación de la Planta SX-EW a 800 TMF/mes, o sea en el sector del botadero N°2 (RCA N°75/2007) y no en el Depósito II (zona II, RCA N°144/2011). Cabe destacar que en el proceso de evaluación ambiental quedó establecido que los ripios de lixiviación de la RCA N°144/2011 serían llevados al Depósito de ripios de lixiviación. Dado esto, se evidencia una desviación de la RCA N°144/2011, toda vez que el titular no ha dispuesto los ripios de lixiviación en el depósito correspondiente. Hacer presente que el botadero N°2 según lo planteado por el titular tiene una capacidad máxima de 2.400.000m<sup>3</sup> y a la fecha se encuentra a una capacidad de 2.045.388m<sup>3</sup>.

14-03-2018				
<b>Fotografía 11</b> <b>Fecha: 14-03-2018</b>		<b>Fotografía 12</b> <b>Fecha: 14-03-2018</b>		<b>Coordenadas DATUM WGS84 HUSO 19S</b> <b>Coordenada Norte: 7077538</b> <b>Coordenada Este: 368155</b>			
<b>Descripción medio de prueba:</b> En fotografía se observa pretil del botadero N°1 el cual se encuentra sobrepasado con derrame del botadero.			<b>Descripción medio de prueba:</b> En la parte basal del botadero N°1 se aprecia una piscina estanca, revestida con HDPE, la que al momento de la inspección ambiental se encontraba sin material en su interior.

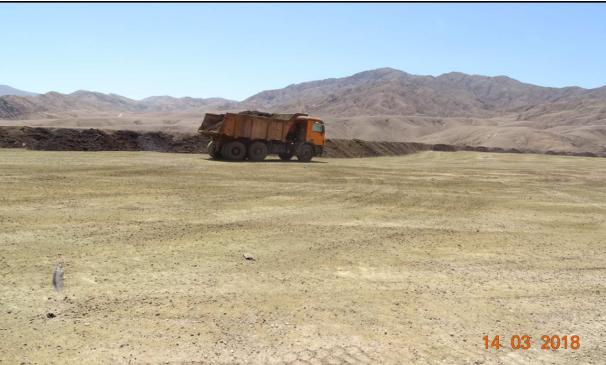
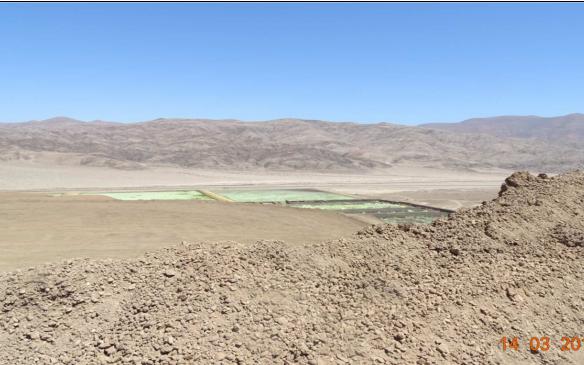
14-03-2018				
<b>Fotografía 13</b> <b>Fecha: 14-03-2018</b>		<b>Fotografía 14</b> <b>Fecha: 14-03-2018</b>		<b>Coordenadas DATUM WGS84 HUSO 19S</b> <b>Coordenada Norte: 7078177</b> <b>Coordenada Este: 366970</b>			
<b>Descripción medio de prueba:</b> Se aprecia disposición de ripios de lixiviación en botadero N°2.			<b>Descripción medio de prueba:</b> Se observa área de extensión de botadero N°2.

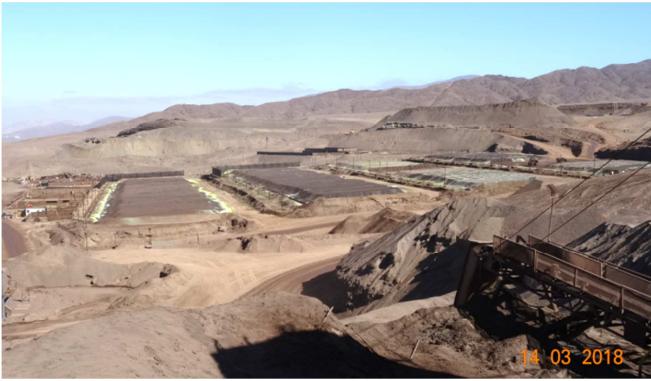
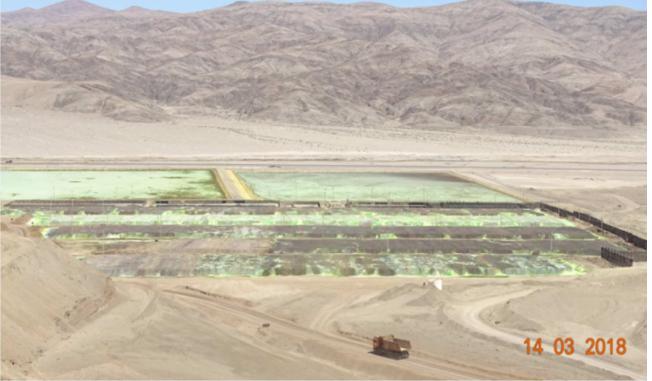
<b>Fotografía 15</b> <span style="float: right;">Fecha: 14-03-2018</span>		<b>Fotografía 16</b> <span style="float: right;">Fecha: 14-03-2018</span>		<b>Fotografía 16</b> <span style="float: right;">Fecha: 14-03-2018</span>			
<b>Coordenadas DATUM WGS84 HUSO 19S</b> <span style="float: right;">Coordinada Norte: 7077456 Coordinada Este: 368498</span>		<b>Coordenadas DATUM WGS84 HUSO 19S</b> <span style="float: right;">Coordinada Norte: 7078182 Coordinada Este: 366878</span>		<b>Coordenadas DATUM WGS84 HUSO 19S</b> <span style="float: right;">Coordinada Norte: 7078182 Coordinada Este: 366878</span>			
<b>Descripción medio de prueba:</b> En imagen se visualiza el área de lixiviación N°1, la fotografía se registró desde el área de chancado N°3.			<b>Descripción medio de prueba:</b> Se aprecia área de lixiviación N°2, la fotografía fue registrada desde el botadero N°2.

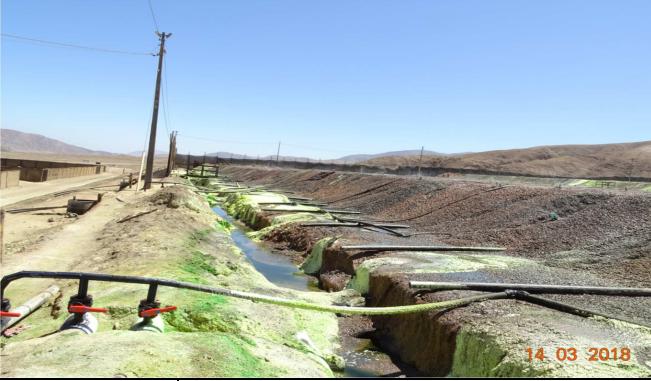
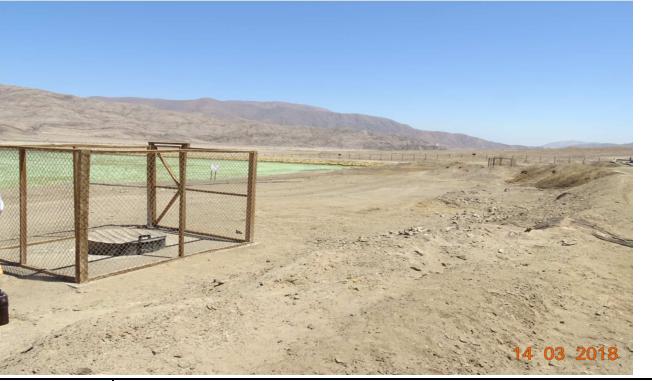
- Se visitó sector de lixiviación N°2 donde se pudo apreciar el emplazamiento de 3 pozos, los cuales se encontraban ubicados aguas abajo de las pilas de lixiviación y a continuación de las piscinas de soluciones (PLS, intermedia y refino). Según lo indicado por el Sr. Waldo Quezada, Supervisor de Lixiviación y Aglomerado, en el área se emplazan 5 pozos de monitoreo con la finalidad de realizar control de infiltraciones. Al respecto, se solicitó la apertura de la cámara de dos de los pozos, con la finalidad de realizar una inspección visual de estos, constatándose que ellos se encontraban sin agua en su interior. Además, se realizó medición de la profundidad del pozo, emplazado en las coordenadas UTM WGS 84 H19 N: 7.077.588; E: 366.765, la cual se ejecutó mediante equipo Distanciómetro, arrojando un valor de 6,8 metros. (ver fotografías N°18, N°19 y N°20).

<b>Fotografía 17</b> <span style="float: right;">Fecha: 14-03-2018</span>		<b>Fotografía 18</b> <span style="float: right;">Fecha: 14-03-2018</span>		<b>Fotografía 18</b> <span style="float: right;">Fecha: 14-03-2018</span>			
<b>Coordenadas DATUM WGS84 HUSO 19S</b> <span style="float: right;">Coordinada Norte: 7077616 Coordinada Este: 366822</span>		<b>Coordenadas DATUM WGS84 HUSO 19S</b> <span style="float: right;">Coordinada Norte: 7077658 Coordinada Este: 366599</span>		<b>Coordenadas DATUM WGS84 HUSO 19S</b> <span style="float: right;">Coordinada Norte: 7077658 Coordinada Este: 366599</span>			
<b>Descripción medio de prueba:</b> En imagen se aprecia zanja interceptora a los pies de la terraza N°1 del sector de lixiviación N°2.			<b>Descripción medio de prueba:</b> En imagen se observan pozos destinados a realizar el monitoreo del control de infiltraciones, estos se disponen aguas debajo del sector de las terrazas de lixiviación.

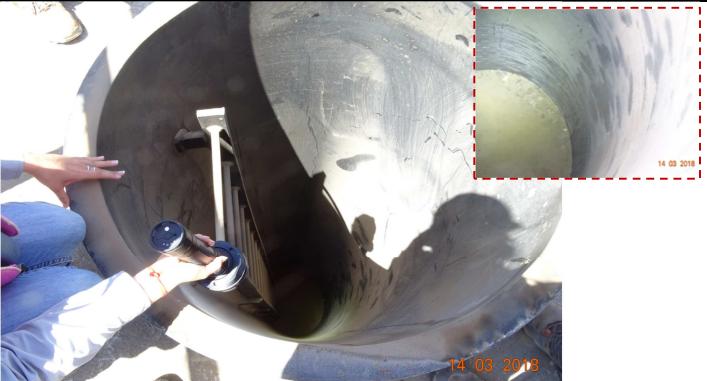
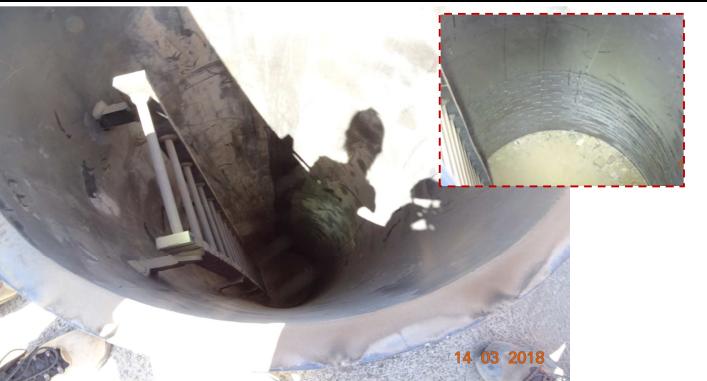
<b>Fotografía 19</b>	<b>Fecha: 14-03-2018</b>	<b>Fotografía 20</b>	<b>Fecha: 14-03-2018</b>
Coordenadas DATUM WGS84 HUSO 19S	Coordenada Norte: 7077651	Coordenadas DATUM WGS84 HUSO 19S	Coordenada Norte: 7077584
<b>Descripción medio de prueba:</b> En imagen se ve pozo sin presencia de líquidos en su parte basal, pozo correspondiente al control de infiltraciones.		<b>Descripción medio de prueba:</b> En imagen se ve pozo sin presencia de líquidos en su parte basal, pozo correspondiente al control de infiltraciones.

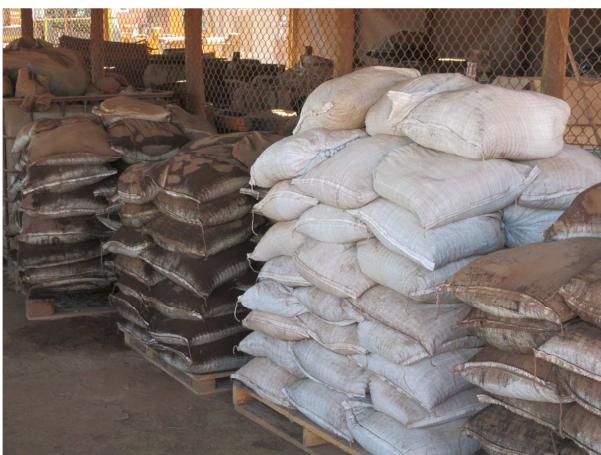
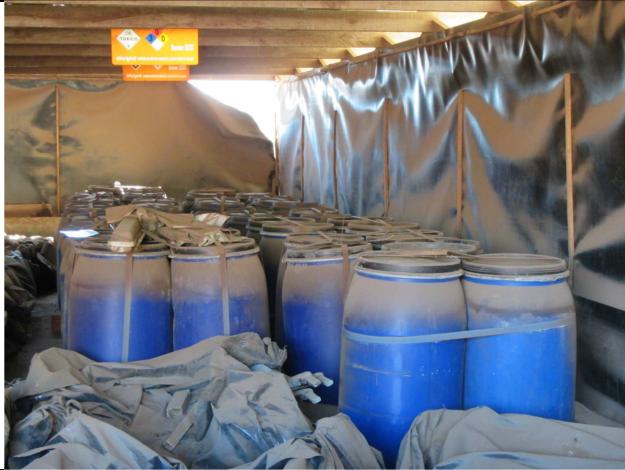
- Por otra parte, en el registro de ingreso a la bodega N°3 de Planta Salado Enami se detalla un total de 16.780 kg. de barros anódicos almacenados entre el 25 de octubre de 2017 al 12 de enero de 2018 (esta última fecha se modificó por parte de esta Superintendencia, ya que al ver el registro N°3 se aprecia que se trata de un error de escritura en la información remitida por el titular). Al respecto, se concluye que Planta Enami está generando una cantidad aproximada de 5.000 kg mensuales de barros anódicos, situación que contraviene la RCA N°144 toda vez que se estimó que Planta Salado Enami tendría una generación de 200 kg/mes de barros anódicos. Se hace hincapié que a la fecha la bodega N°3 donde se almacenan transitoriamente los barros anódicos no se ha realizado retiro de este tipo de residuos, situación que está siendo regularizada por Enami mediante la licitación que se encuentra en proceso de adjudicación, en ella señala además en sus bases técnicas que para los residuos de barros anódicos se debe cotizar una cantidad de 12.000 Kg/año con una frecuencia de retiro de 3 a 5 meses, situación que fundamenta la observación por parte de esta Superintendencia. ( ver registros N°5 y N°6)

Fotografía 21	Fecha: 27-02-2018	Fotografía 22	Fecha: 27-02-2018
Coordenadas DATUM WGS84 HUSO 19S	Coordenada Norte: 7077030	Coordenada Este: 368725	Coordenadas DATUM WGS84 HUSO 19S
<b>Descripción medio de prueba:</b> En imagen se observa acopio de sacos los que en su interior contienen borras, según lo señalado por la encargada ambiental de Enami.		<b>Descripción medio de prueba:</b> En imagen se observa acopio de tambores de 200litros los que en su interior contienen barros anódicos, según lo señalado por la encargada ambiental de Enami.

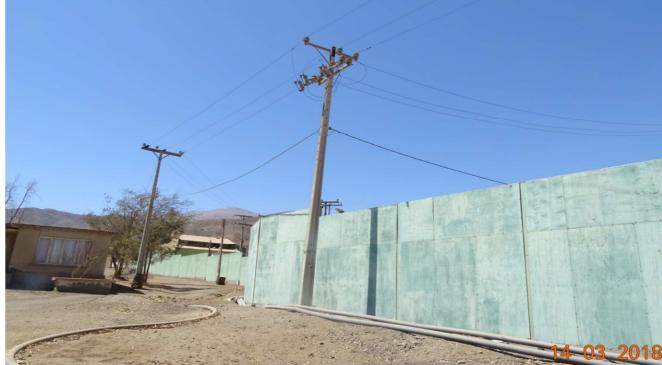
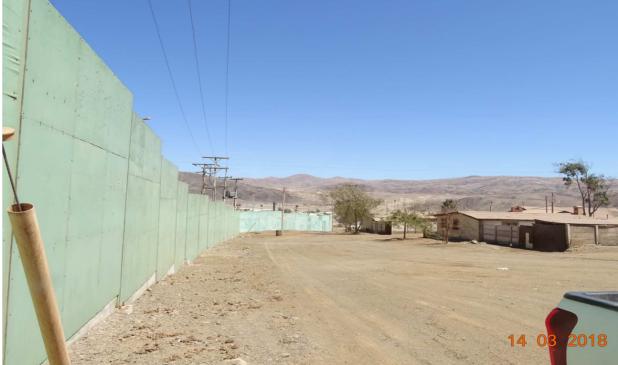
Fotografía 23	Fecha: 27-02-2018		Fotografía 24	Fecha: 27-02-2018	
Coordenadas DATUM WGS84 HUSO 19S	Coordenada Norte: 7077126	Coordenada Este: 368491	Coordenadas DATUM WGS84 HUSO 19S	Coordenada Norte: 7077225	Coordenada Este: 368540
<b>Descripción medio de prueba:</b> Se observa inicio de la pantalla acústica, la que se encuentra construida en madera y alcanza una altura promedio de 3 metros aproximados.			<b>Descripción medio de prueba:</b> Se observa parte final de la pantalla acústica, la que se encuentra construida en madera y alcanza una altura promedio de 3 metros aproximados.

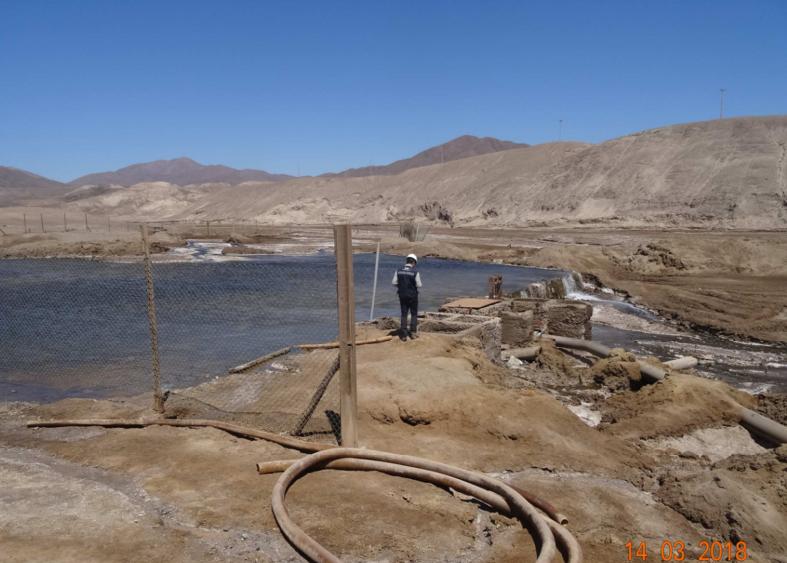
Fotografía 25	Fecha: 27-02-2018	
Coordenadas DATUM WGS84 HUSO 19S	Coordenada Norte: 7076354	Coordenada Este: 370041
<p><b>Descripción medio de prueba:</b> En imagen se observa bocatoma, punto de captación de aguas superficiales de Planta salado Enami, las aguas son conducidas mediante de acueducto hasta la planta.</p>

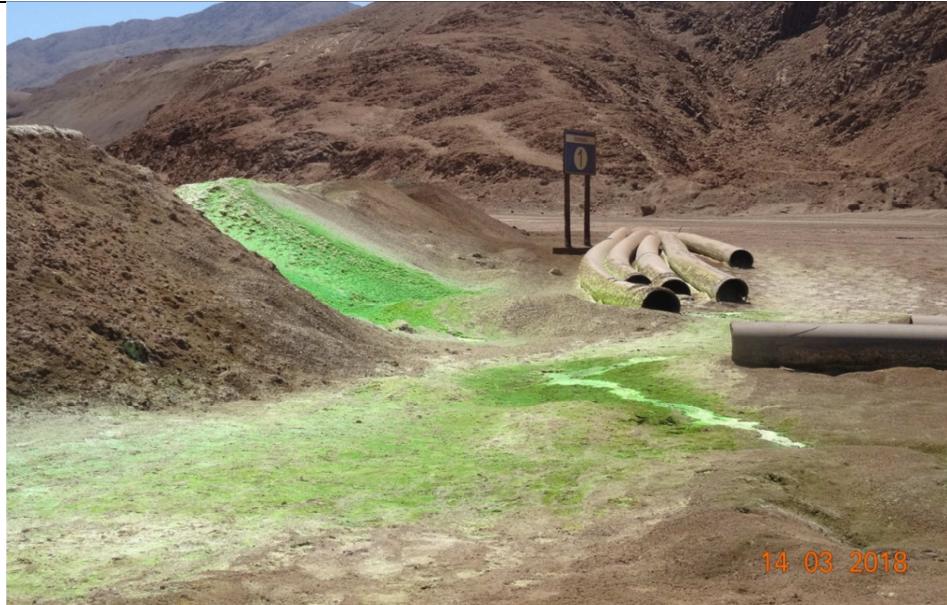
Fotografía 26

- Que, según los antecedentes provistos por el titular no se puede corroborar que el incidente haya ocurrido en fecha indicada, toda vez que el medio verificador (ver registro N°7) no cuenta con: hora de ocurrencia del incidente, descripción del evento y qué acciones se siguieron, firma del personal a cargo. Antecedentes claves para determinar si el evento fue contenido dentro del área de seguridad o no. Téngase presente que los avisos que deba realizar el titular a la autoridad ambiental se encuentran normados en la RES. EX. N°885/2016 de esta Superintendencia.

**Descripción del medio de prueba:** Se aprecia registro de evento de contingencia donde se expresa que en fecha 28 de febrero la ocurrencia de un incidente en el sector de la terraza 1 del sector de Lixiviación N°2.

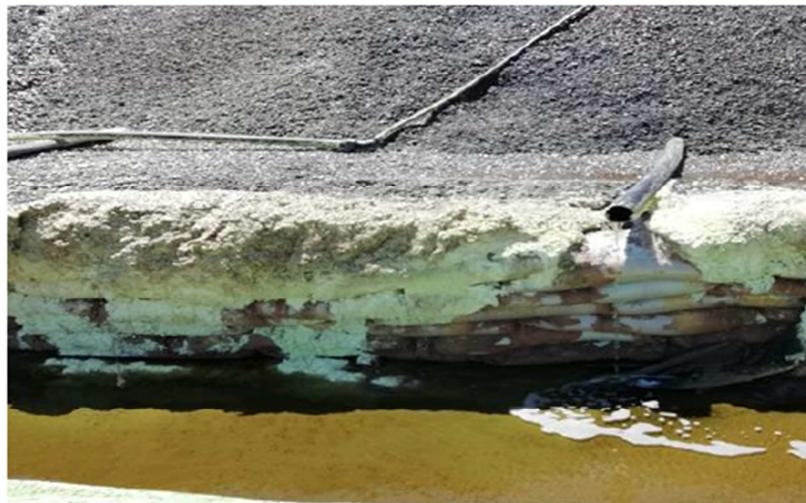
**Registro 8.**

- Que, según registro se aclara por parte del titular que el área de Lixiviación N° 2, se encuentran cubierta con carpeta de HDPE. Situación que fue verificada en la inspección ambiental, por lo que esta Superintendencia no genera mayores observaciones. (ver registro N°8)

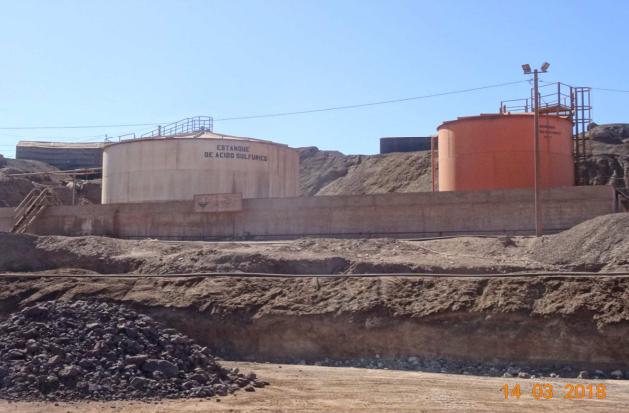
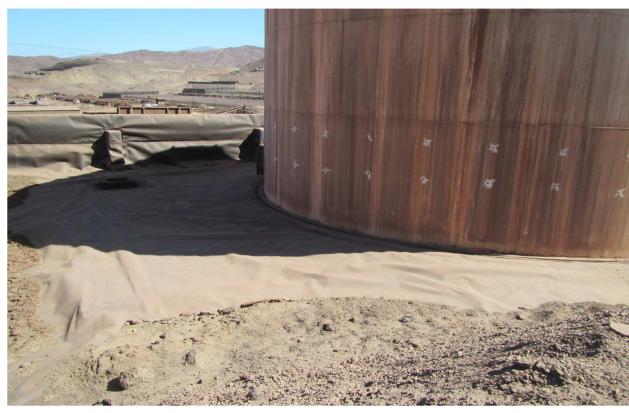
<b>Fotografía 27</b> <b>Coordenadas DATUM WGS84 HUSO 19S</b>	<b>Fecha: 14-03-2018</b> <b>Coordenada Norte: 7077172</b> <b>Coordenada Este: 368727</b>	<b>Fotografía 28</b> <b>Coordenadas DATUM WGS84 HUSO 19S</b>	<b>Fecha: 14-03-2018</b> <b>Coordenada Norte: 7077161</b> <b>Coordenada Este: 368779</b>
<b>Descripción medio de prueba:</b> En imagen se ve los estanques de ácido sulfúrico, de 300 (naranja) y 1000 (blanco) toneladas, estos se disponen dentro de un pretil de contención construido en hormigón.		<b>Descripción medio de prueba:</b> Dentro del pretil de hormigón se observa derrame de material de botadero que sobrepto e ingreso al pretil de contención.
