## INFORME TÉCNICO DE FISCALIZACIÓN AMBIENTAL

### MINERA ByT

DFZ-2018-772-III-RCA-IA

ABRIL, 2018

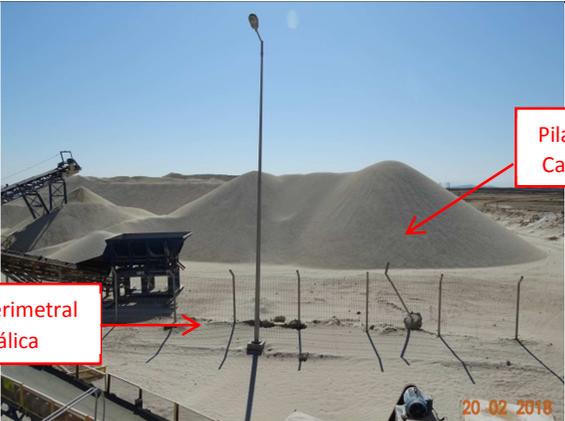
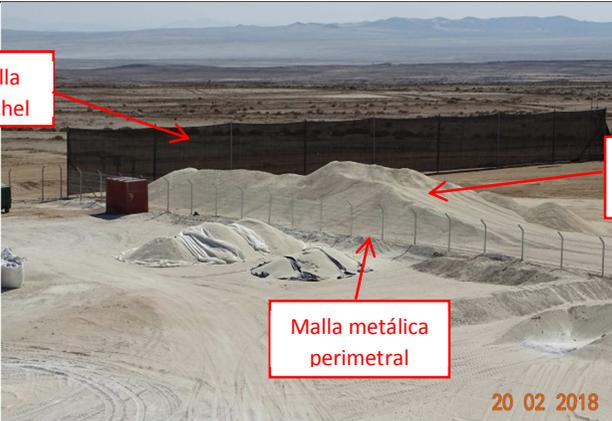
- Diversas áreas utilizadas como acopio, correspondientes a:
  - Acopio abierto de carbonato de calcio, área chancado (Fotografía 1): Acopio de aproximadamente 7 a 8 m de altura, ubicados a un costado del sector de chancado y molienda y que según el Sr. Castellano, posee una capacidad aproximada de 25.000 toneladas (material actualmente dispuesto en el acopio). Se observó al oeste de este acopio, una malla Raschel de aproximadamente 4 m (Fotografía 2), mientras que en el resto del perímetro del área de acopio, solo existe un cerco en base a mallas de metal (Fotografía 1 y 2) que no cumplen la función de evitar la dispersión de material particulado. Coordenadas UTM son 6.933.500 N, 307.164 E, cota 164 m.s.n.m.

<b>Fotografía 1</b>	<b>Fecha: 20-02-2018</b>	<b>Fotografía 2</b>	<b>Fecha: 20-02-2018</b>		
<b>Coordenadas DATUM WGS84 HUSO 19S</b>	<b>Coordenada Norte: 6.933.496 m</b>	<b>Coordenada Este: 307.140 m</b>	<b>Coordenadas DATUM WGS84 HUSO 19S</b>	<b>Coordenada Norte: 6.933.522 m</b>	<b>Coordenada Este: 307.091 m</b>
<b>Descripción medio de prueba:</b> Vista 1 del este del acopio de carbonato de Calcio (CaCO <sub>3</sub> ), sector chancado. En fotografía se muestra las pilas de acopio y la malla perimetral metálica.		<b>Descripción medio de prueba:</b> Vista 2 del oeste del acopio de CaCO <sub>3</sub> , sector chancado. En la fotografía se muestran las pilas de acopio, malla metálica perimetral y malla Raschel.

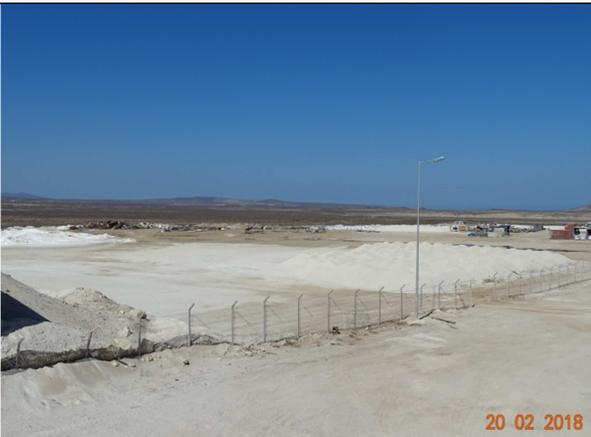
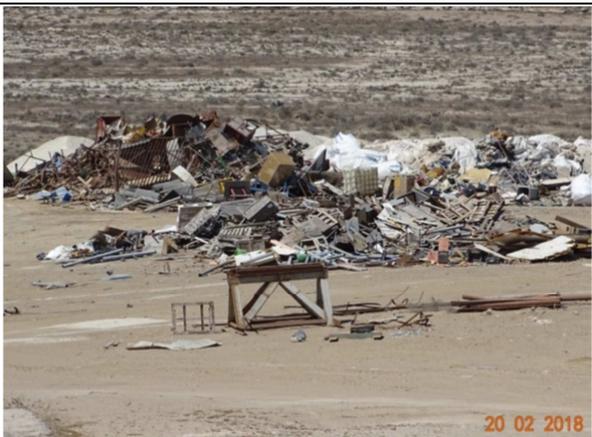
- Acopio de carbonato de calcio, área planta de cal (Fotografía 3): Ubicado a un costado del sector de la planta de cal, que de acuerdo a lo indicado por el Sr. Castellano, dicho material estaba orientado a realizar pruebas de calidad en agosto de 2017, necesarias para el proceso. Además, en dicha área, se observó la acumulación en grandes cantidades de residuos y chatarra (Fotografía 4, 5, 6 y 7). Ubicado en las coordenadas 6.933.474, 307.094, cota 150, detrás de la cámara termográfica.

- c. **Autorizaciones para la disposición de residuos en el sector de acopio ubicado a un costado de la Planta de Cal:** Mediante la Carta sn, de fecha 01 de marzo de 2018 (Anexo 01), el Titular presentó la Res. Ex. 2102, de fecha 11 de junio de 2014, de la SEREMI de Salud, Región de Atacama, que aprueba el almacenamiento transitorio de residuos industriales no peligrosos. En ella, se indica que la superficie a utilizar para el almacenamiento de residuos corresponde a 100,5 m<sup>2</sup>, que el patio contará con señalética que indicará el tipo de residuo industrial no peligrosos a almacenar, además de contar con equipos de extinción de incendio y acceso controlado. Del análisis de la información, se indica que el patio observado en terreno posee una superficie superior a los 100,5 m<sup>2</sup> aprobados y que en él, no existe señalética ni orden en la distribución de los residuos (Fotografías 4, 5, 6 y 7).

<b>Fotografía 3</b>	<b>Fecha: 20-02-2018</b>	<b>Fotografía 4</b>	<b>Fecha: 20-02-2018</b>		
<b>Coordenadas DATUM WGS84 HUSO 19S</b>	<b>Coordenada Norte: 6.933.489 m</b>	<b>Coordenada Este: 307.141 m</b>	<b>Coordenadas DATUM WGS84 HUSO 19S</b>	<b>Coordenada Norte: 6.933.508 m</b>	<b>Coordenada Este: 306.996 m</b>
<b>Descripción medio de prueba:</b> Vista 1 del acopio de CaCO <sub>3</sub> , sector Planta de Cal. Se observa al fondo, acumulación de chatarra y residuos sólidos.		<b>Descripción medio de prueba:</b> Vista 1 a la chatarra y residuos sólidos existentes en la cancha de acopio de CaCO <sub>3</sub> , sector Planta de Cal.

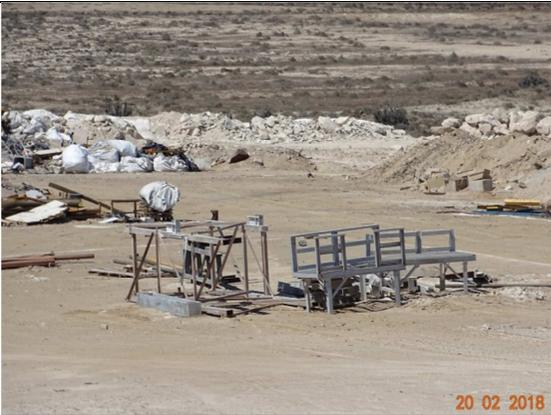
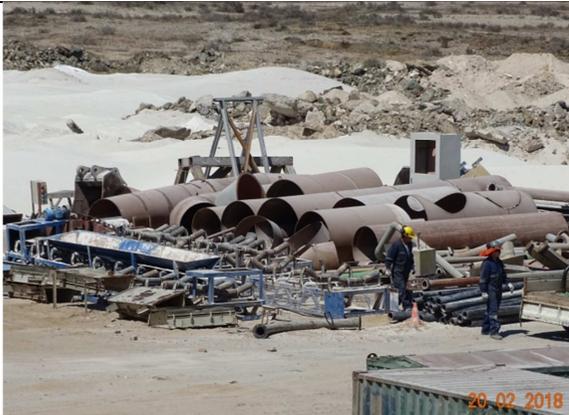
<b>Fotografía 5</b>	<b>Fecha: 20-02-2018</b>	<b>Fotografía 6</b>	<b>Fecha: 20-02-2018</b>
<b>Coordenadas DATUM WGS84 HUSO 19S</b>	<b>Coordenada Norte: 6.933.510 m</b>	<b>Coordenada Este: 306.996 m</b>	<b>Coordenada Este: 306.996 m</b>
<b>Descripción medio de prueba:</b> Vista 2 a la chatarra y residuos sólidos existentes en la cancha de acopio de CaCO3, sector Planta de Cal.		<b>Descripción medio de prueba:</b> Vista 3 a la chatarra y residuos sólidos existentes en la cancha de acopio de CaCO3, sector Planta de Cal.

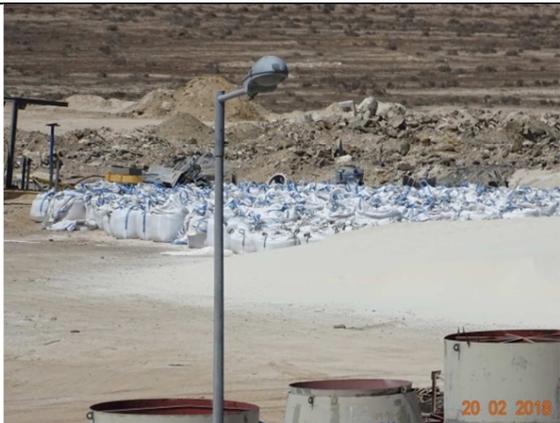
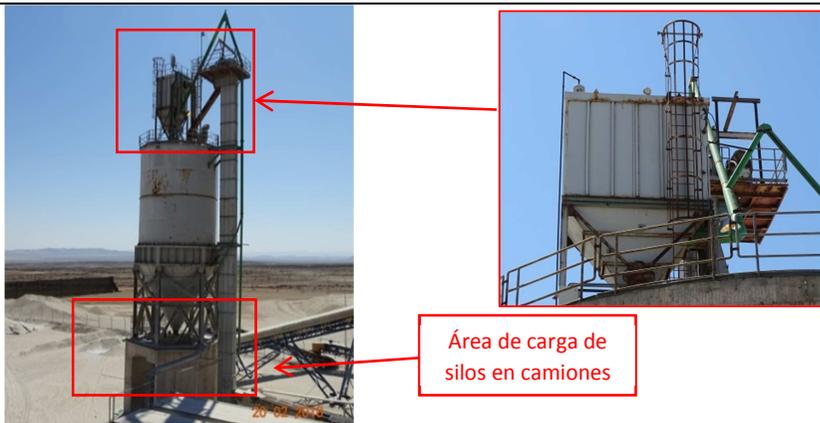
- a. Del examen de las fotografías tomadas en terreno (Fotografía 10, 11 y 12), se observó la existencia de dos silos de acopio y despacho de cal, lo cual se encuentra contenido en el proceso de evaluación del Proyecto. Dichas estructuras, poseen en la parte lateral, un sistema de captación de material particulado, correspondiente a un filtro de manga y, en la parte baja, un área pavimentada destinada a la carga de camiones para el despacho de cal. De acuerdo a lo observado, los camiones se cargan por medio de un chute de descarga.

<p align="center">Área de carga de silos en camiones</p>	
<b>Fotografía 7</b>	<b>Fecha: 20-02-2018</b>	<b>Fotografía 8</b>	<b>Fecha: 20-02-2018</b>
<b>Coordenadas DATUM WGS84 HUSO 19S</b>	<b>Coordenada Norte: 6.933.509 m</b>	<b>Coordenada Este: 306.995 m</b>	<b>Coordenada Este: 306.938 m</b>
<b>Descripción medio de prueba:</b> Vista 4 a la chatarra y residuos sólidos existentes en la cancha de acopio de CaCO3, sector Planta de Cal.		<b>Descripción medio de prueba:</b> Silo de Cal agrícola. Se observa en la parte superior un filtro de mangas y en la parte inferior, el compartimiento de carga de a camiones.

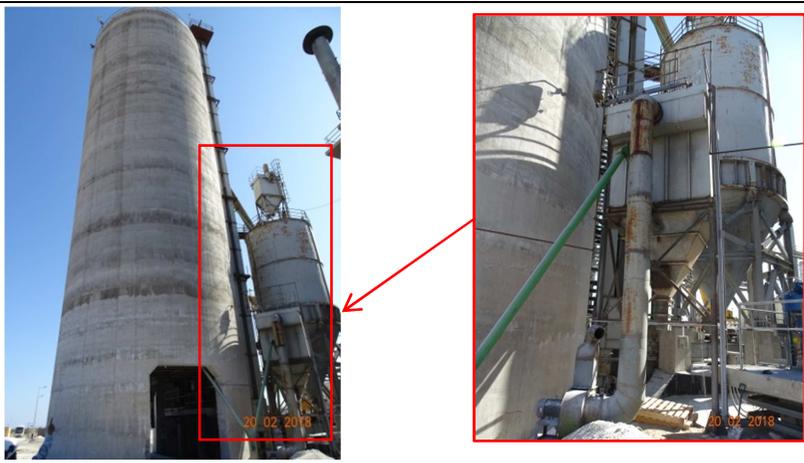
- Silo carbonato de Calcio (Fotografía 9): Silo hermético de hormigón ubicado en las coordenadas UTM 6.933.502 N, 307.095 E, Cota 151 m.s.n.m., desde aquí el material es enviado al proceso de calcinación.

<b>Fotografía 9</b>	<b>Fecha: 20-02-2018</b>	<b>Fotografía 10</b>	<b>Fecha: 20-02-2018</b>	
<b>Coordenadas DATUM WGS84 HUSO 19S</b>	<b>Coordenada Norte: 6.933.497 m</b>	<b>Coordenada Este: 307.141 m</b>	<b>Coordenada Norte: 6.933.516 m</b>	<b>Coordenada Este: 306.936 m</b>
<b>Descripción medio de prueba:</b> Silo de CaCO3 en Planta de Cal, previo envío de la materia prima al horno de calcinación.		<b>Descripción medio de prueba:</b> Silo de acopio de cal y despacho de camiones. Se observa a un costado, sistema de captación de emisiones en base a filtro de mangas.

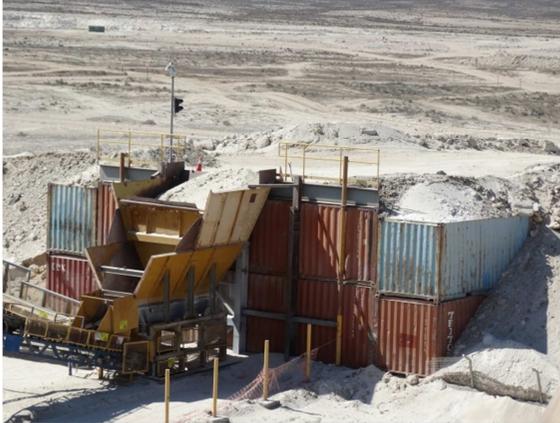
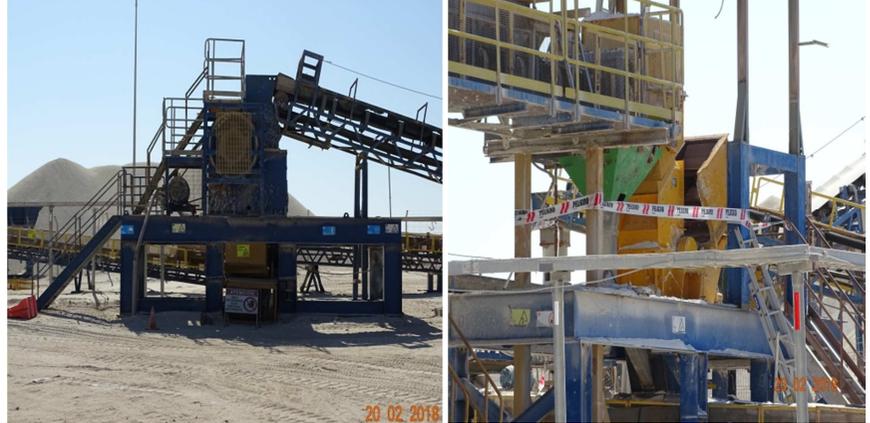
<b>Fotografía 20</b>	<b>Fecha: 20-02-2018</b>		<b>Fotografía 21</b>	<b>Fecha: 20-02-2018</b>	
<b>Coordenadas DATUM WGS84 HUSO 19S</b>	<b>Coordenada Norte: 6.933.494 m</b>	<b>Coordenada Este: 307.116 m</b>	<b>Coordenadas DATUM WGS84 HUSO 19S</b>	<b>Coordenada Norte: 6.933.494 m</b>	<b>Coordenada Este: 307.116 m</b>
<b>Descripción medio de prueba:</b> Buzón receptor de material en área de chancado.			<b>Descripción medio de prueba:</b> Chancador Primario (izquierda) y Chancador Secundario (derecha).

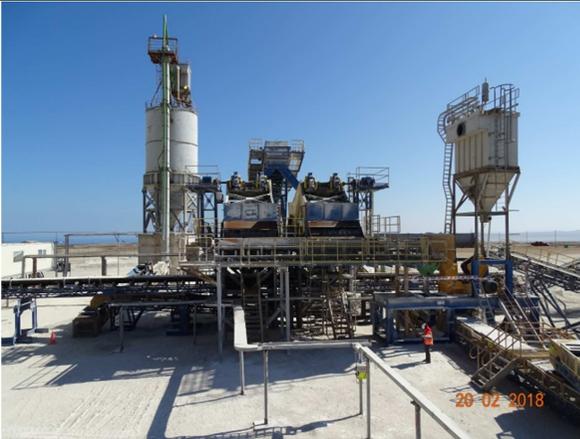
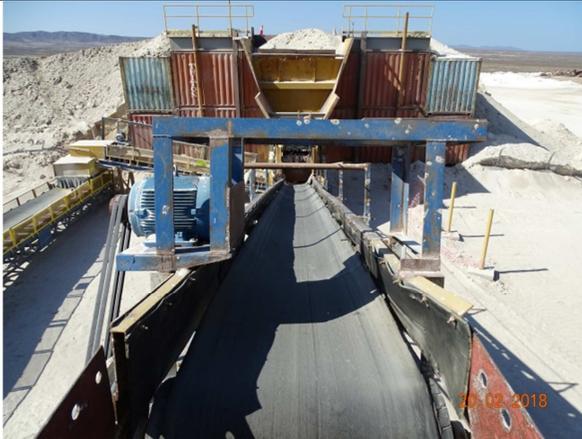
<b>Fotografía 22</b>	<b>Fecha: 20-02-2018</b>		<b>Fotografía 23</b>	<b>Fecha: 20-02-2018</b>	
<b>Coordenadas DATUM WGS84 HUSO 19S</b>	<b>Coordenada Norte: 6.933.396 m</b>	<b>Coordenada Este: 307.139 m</b>	<b>Coordenadas DATUM WGS84 HUSO 19S</b>	<b>Coordenada Norte: 6.933.495 m</b>	<b>Coordenada Este: 307.140 m</b>
<b>Descripción medio de prueba:</b> Harneros, sector chancado y molienda.			<b>Descripción medio de prueba:</b> Correa transportadora, entre buzón y chancador primario.

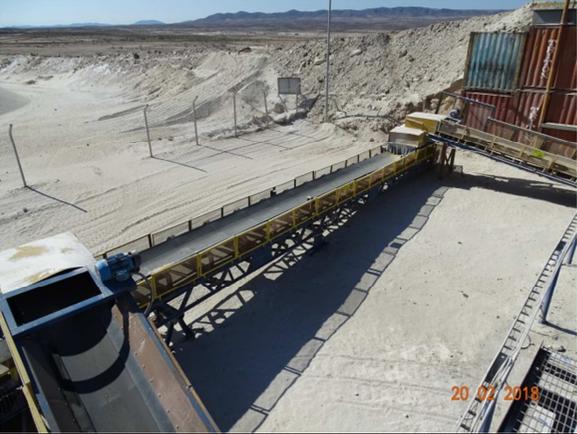
<b>Fotografía 24</b>	<b>Fecha: 20-02-2018</b>	<b>Fotografía 25</b>	<b>Fecha: 20-02-2018</b>		
<b>Coordenadas DATUM WGS84 HUSO 19S</b>	<b>Coordenada Norte: 6.933.495 m</b>	<b>Coordenada Este: 307.141 m</b>	<b>Coordenadas DATUM WGS84 HUSO 19S</b>	<b>Coordenada Norte: 6.933.495 m</b>	<b>Coordenada Este: 307.141 m</b>
<b>Descripción medio de prueba:</b> Vista 1 correas transportadoras, sector de chancado y molienda.			<b>Descripción medio de prueba:</b> Vista 2 correas transportadoras, sector de chancado y molienda.

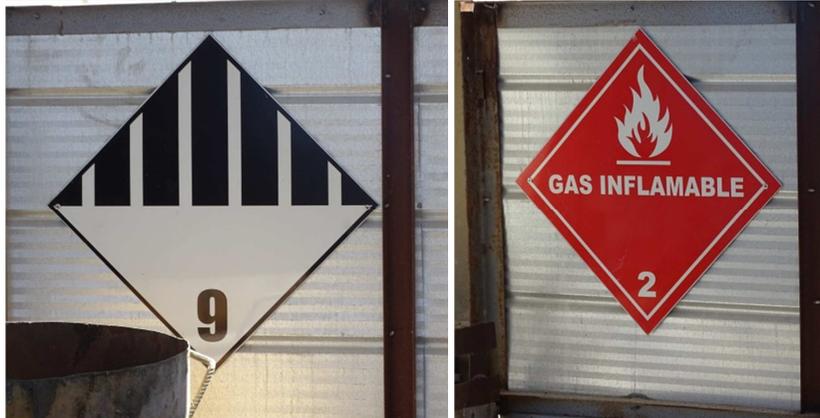
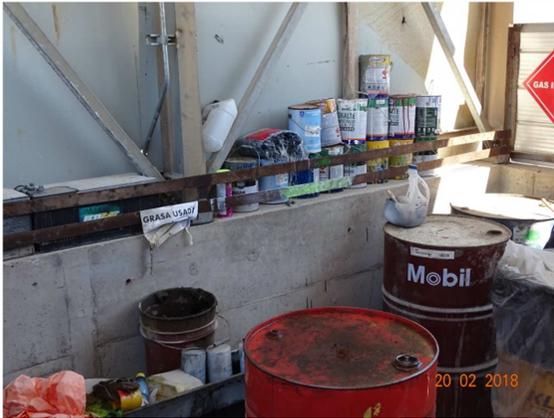
<b>Fotografía 65</b>	<b>Fecha: 20-02-2018</b>	<b>Fotografía 66</b>	<b>Fecha: 20-02-2018</b>		
<b>Coordenadas DATUM WGS84 HUSO 19S</b>	<b>Coordenada Norte: 6.933.603 m</b>	<b>Coordenada Este: 307.090 m</b>	<b>Coordenadas DATUM WGS84 HUSO 19S</b>	<b>Coordenada Norte: 6.933.603 m</b>	<b>Coordenada Este: 307.090 m</b>
<b>Descripción medio de prueba: Señalética instalada en la Bodega de Residuos Peligrosos.</b>			<b>Descripción medio de prueba: Residuos Peligrosos almacenados en Bodega RESPTEL.</b>

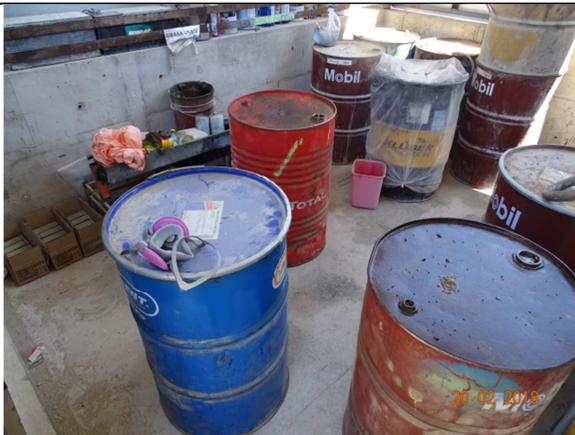
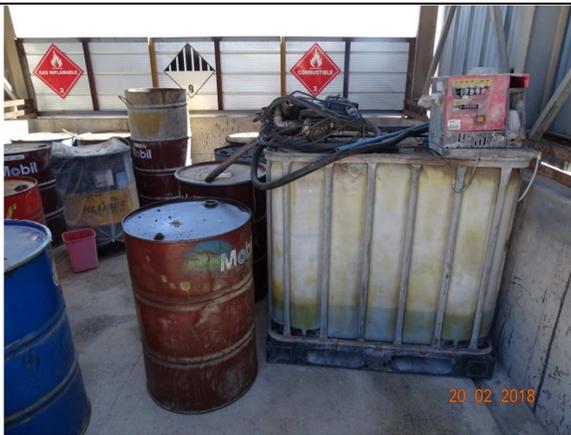
<b>Fotografía 67</b>	<b>Fecha: 20-02-2018</b>	<b>Fotografía 68</b>	<b>Fecha: 20-02-2018</b>		
<b>Coordenadas DATUM WGS84 HUSO 19S</b>	<b>Coordenada Norte: 6.933.603 m</b>	<b>Coordenada Este: 307.090 m</b>	<b>Coordenadas DATUM WGS84 HUSO 19S</b>	<b>Coordenada Norte: 6.933.603 m</b>	<b>Coordenada Este: 307.091 m</b>
<b>Descripción medio de prueba: Residuos Peligrosos almacenados en Bodega RESPTEL.</b>			<b>Descripción medio de prueba: Residuos Peligrosos almacenados en Bodega RESPTEL.</b>
