## INFORME TÉCNICO DE FISCALIZACIÓN AMBIENTAL

### Medidas Provisionales

### CASERONES

### DFZ-2018-1319-III-MP

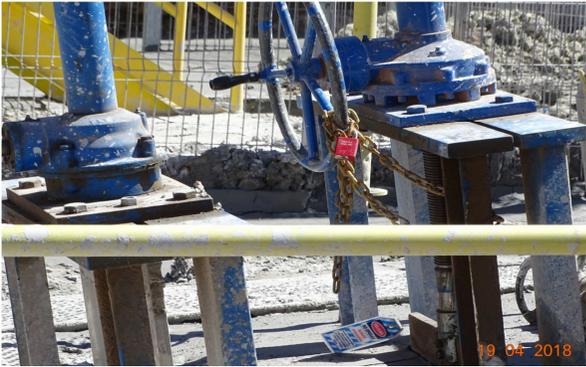
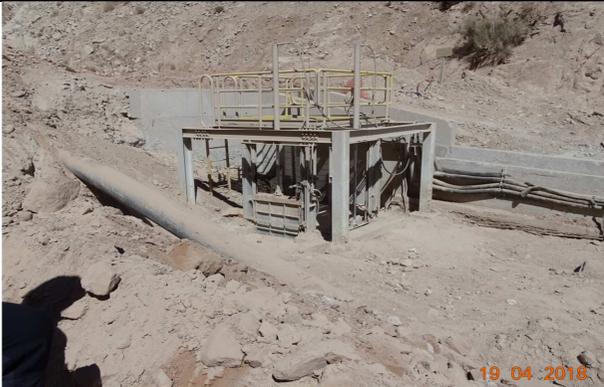
<b>Fotografía 1.</b>	<b>Fecha:</b> 21-03-2018	<b>Fotografía 2</b>	<b>Fecha:</b> 21-03-2018
<b>Coordenadas UTM DATUM WGS84 HUSO 19 S</b>	<b>Norte:</b> 6.886.355 <b>Este:</b> 440.906	<b>Coordenadas UTM DATUM WGS84 HUSO 19 S</b>	<b>Norte:</b> 6.886.349 <b>Este:</b> 439.546
<b>Descripción del medio de prueba:</b> Se aprecia sello del ingreso de línea by-pass mediante candado, el cual es solo operado por el Gerente de Aguas y Relaves.		<b>Descripción del medio de prueba:</b> En imagen se observa Obra IPA2 compuerta a canal interceptor abierta. En la act. de inspección se solicitó el funcionamiento de dicha obra la cual operó de forma normal.

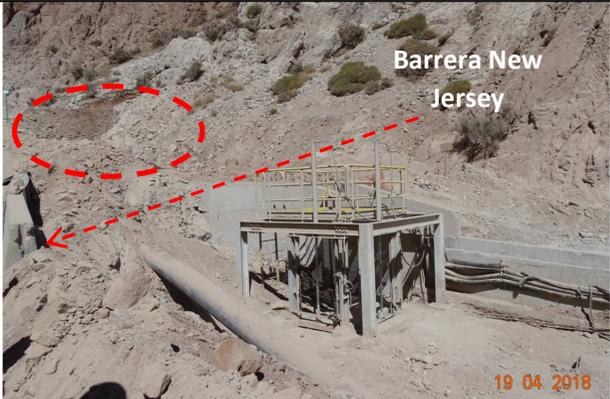
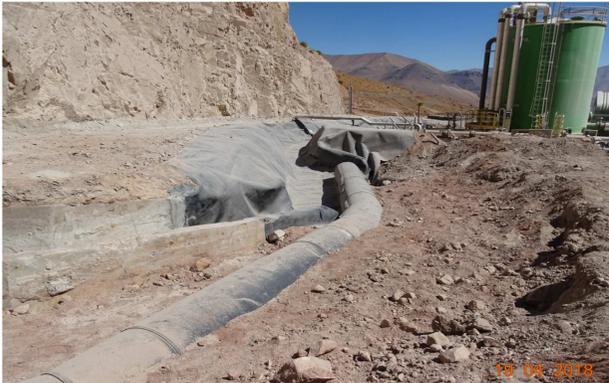
<b>Fotografía 3.</b>	<b>Fecha:</b> 21-03-2018	<b>Fotografía 4.</b>	<b>Fecha:</b> 21-03-2018
<b>Coordenadas UTM DATUM WGS84 HUSO 19 S</b>	<b>Norte:</b> 6.886.296 <b>Este:</b> 439.562	<b>Coordenadas UTM DATUM WGS84 HUSO 19 S</b>	<b>Norte:</b> 6.886.317 <b>Este:</b> 439.554

<b>Descripción del medio de prueba:</b> Se observa que aguas arriba de la obra IPA2 pretil que se construyó en el momento de la contingencia del 20 de marzo, el cual a la fecha (19.04.2018) aún se encontraba construido, impidiendo así el acceso a la obra.		<b>Descripción del medio de prueba:</b> Se aprecia cambio de tubería que en el momento de la contingencia del 20 de marzo se encontraba obstruida.

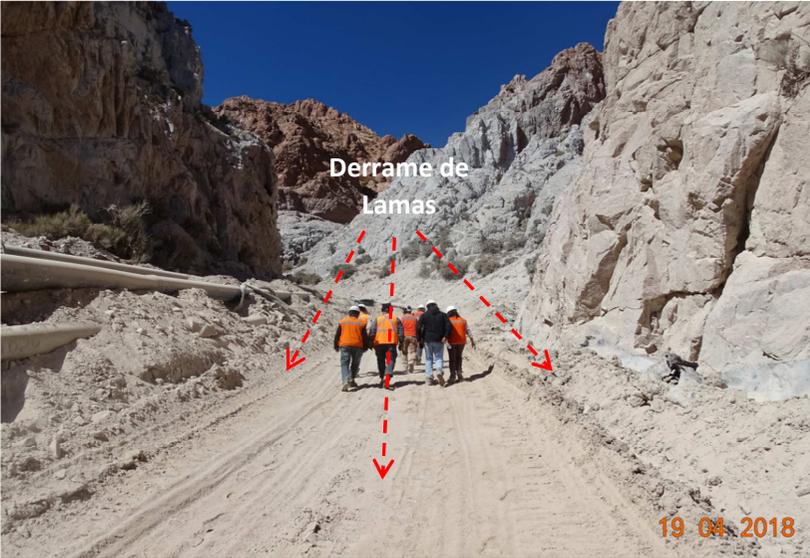
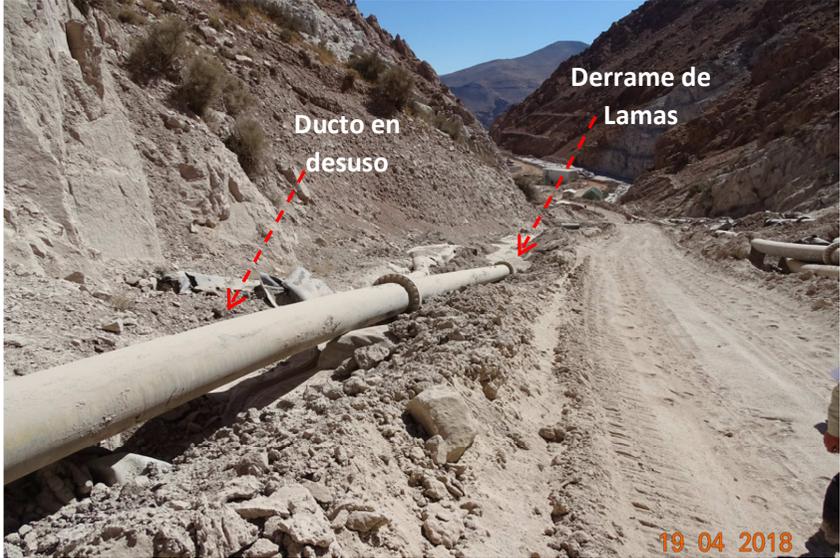
<b>No Conformidad técnica de la medida f)</b>		
<p>➤ No se constató cumplimiento de lo exigido en la medida provisional, toda vez que el Titular no ha realizado limpieza del sector entre la rotura y la Obra IPA2, con ello se evidencia además un pretil de tierra que obstruye el acceso a la obra IPA2. En consecuencia no se da cumplimiento a lo establecido en la letra f) de la medida provisional.</p>

<b>Fotografía 5.</b>		<b>Fecha:</b> 21-03-2018		<b>Fotografía 6.</b>		<b>Fecha:</b> 21-03-2018	
<b>Coordenadas UTM DATUM WGS84 HUSO 19 S</b>		<b>Norte:</b> 6.886.293	<b>Este:</b> 439.564	<b>Coordenadas UTM DATUM WGS84 HUSO 19 S</b>		<b>Norte:</b> 6.886.227	<b>Este:</b> 439.582
<b>Descripción del medio de prueba:</b> Se aprecia que en el tramo de la fuga de lamas y la obra IPA2 no se han ejecutado labores de limpieza en la quebrada variante 2.				<b>Descripción del medio de prueba:</b> Se aprecia que en la quebrada variante 2 no se han ejecutado labores de limpieza.

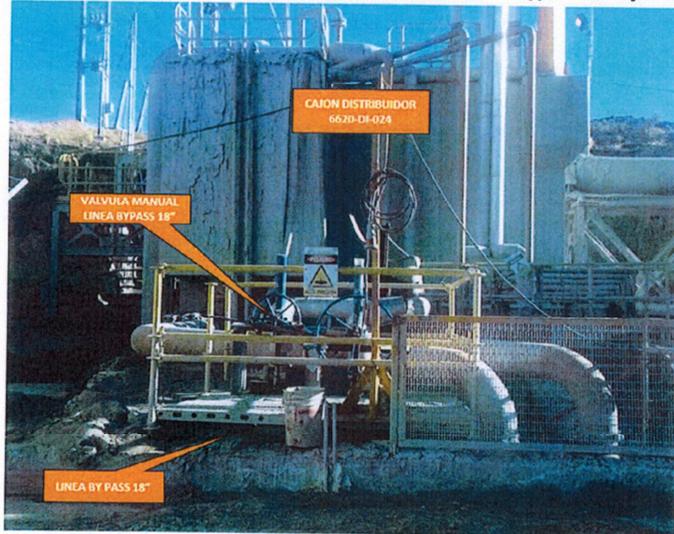
**Figura 2: Ubicación de válvula lamaducto de 18 pulgadas bypass en Cajón 24.**

**Descripción medio de prueba:** Medio de verificación que señala cierre de válvula de la línea de by-pass mediante candado.

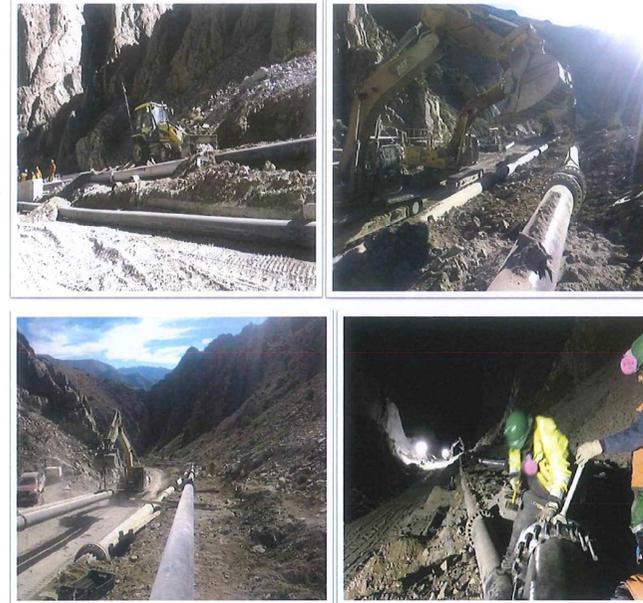
**Figura 5-1 Desarrollo de Nuevo Tramo Línea By Pass. Abril 2018**

**Descripción medio de prueba:** Medio de verificación que muestra trabajos en el reemplazo de la tubería correspondiente a la Línea de by-pass de 18\".

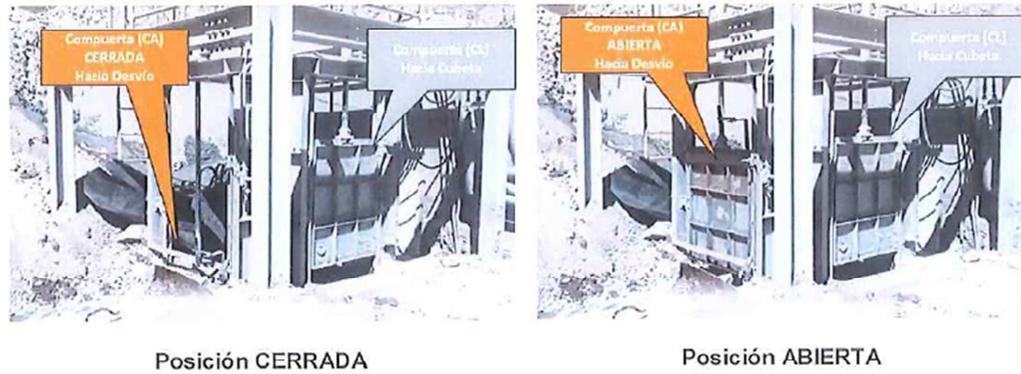
Figura 5-1: Funcionamiento compuerta Desvío de Aguas (CA).

Descripción medio de prueba: Medio de verificación que permite corroborar que la obra IPA2 se encuentra operativa y en perfecto estado de funcionamiento.

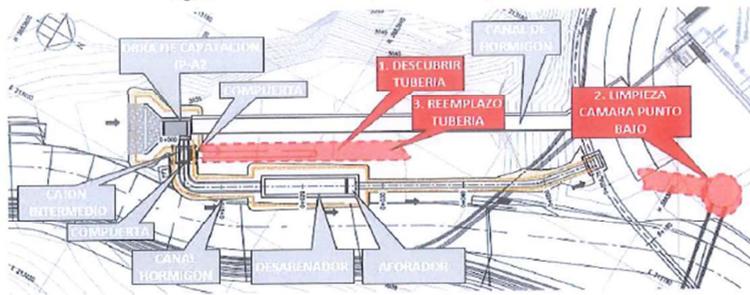
Figura 3-7: Frente de trabajo N°2 - Obras y actividades.

Con el objetivo de dar cumplimiento a lo expuesto en la Resolución Exenta N°384 de la SMA, a continuación, se describen los avances de los trabajos de normalización efectuados de forma posterior al derrame.

- Al 05 abril 2018: Se descubre la cañería de desvío de lamas, desde el sector de la Compuerta (CL), y paralelo al canal de hormigón.
- Al 06 abril 2018: Se realizan limpieza de la cámara de punto bajo ventanas de Inspección en la tubería descubierta, confirmando la obstrucción de la misma.
- Al 07 abril 2018: Se realiza corte en la línea de lamas, cercano a la salida del cajón. Se realiza limpieza manual del tramo (desde el corte hasta la compuerta). Se realiza un acople utilizando una tubería de 800 [mm] de hormigón comprimido, ejecutando inserto en terreno
- Al 08 abril 2018: Se coloca nueva tubería desde el inserto de hormigón comprimido, finalizando la instalación de 36 metros de nueva tubería, paralelo al canal de Hormigón. Se totalizan 3 insertos de hormigón utilizados como acoples.
- Se continúa avanzando hacia el sector de la descarga

Descripción medio de prueba: En registro se observa configuración de la obra y acciones realizadas hasta el momento del reporte.

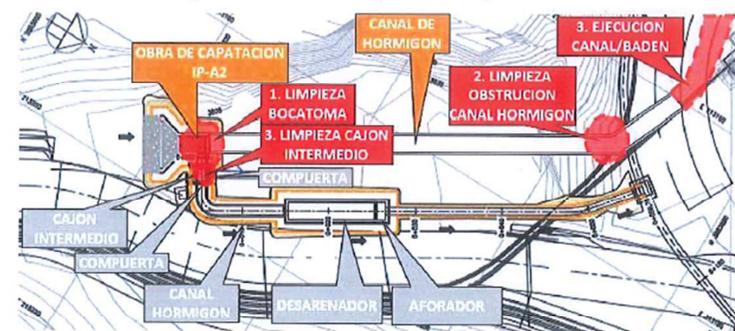
Figura 3-1: Frente de trabajo N°1 - Obras y actividades.

Con el objetivo de dar cumplimiento a lo expuesto en la Resolución Exenta N°384 de la SMA, a continuación, se describen los avances de los trabajos de normalización efectuados a la fecha:

- Al 10 abril 2018: Se instala parrilla en sumidero (Figura 3-2). Se construye badén con buldócer desde zanja a tranque la breña (Figura 3-3).
- Al 12 abril 2018: Se avanza en la impermeabilización de la zanja (Figura 3-4).
- Al 13 abril 2018: Se continúa avanzando en la impermeabilización de la zanja continuación canal de hormigón costado IPA2 (Figura 3-5)
- Pendiente, terminar el badén hacia del depósito.

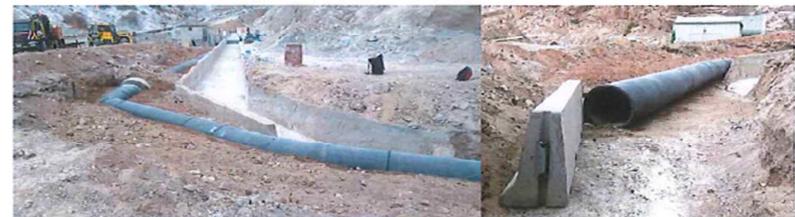
Figura 3-10: Relleno zanja de tubería 800 mm (10-04-2018)

Descripción medio de prueba: En registro se observa configuración de la obra y acciones realizadas hasta el momento del reporte.
